# Asbestinventarisatetest

Acacialaan 13, 2540 Hove

Attestnummer : 20260312-000263.000

Uitgegeven op : 12.03.2026

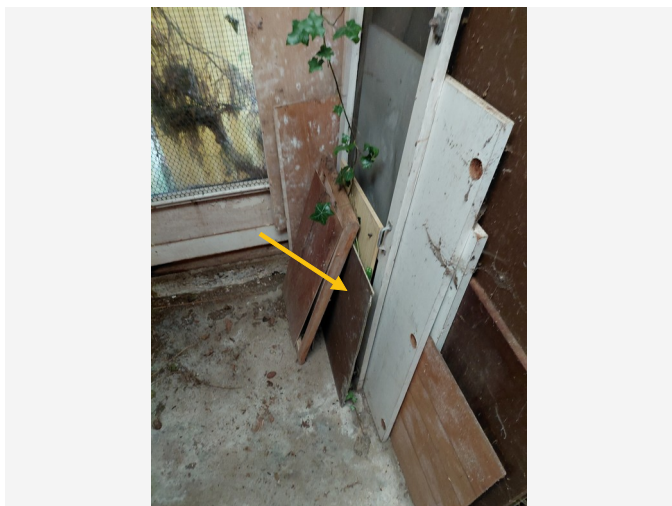
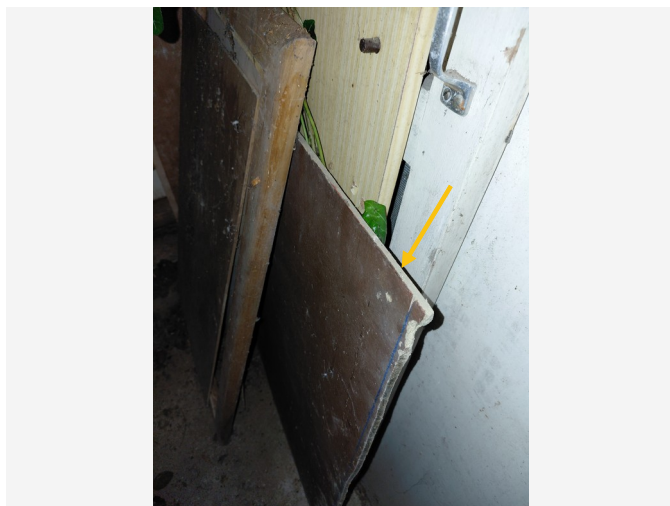
Het asbestmateriaal valt onder de mijlpaal van 2040.

**Dringend verwijderen**

Beschrijving	plaat berging tuin type menuiserite
Type afvalstof	Betreft stock-voorraad of gedemonteerde asbestmaterialen
Aanwezige resten	Geen resten aanwezig
Omgeving	Binnen
Primaire drager	Vloer
Asbestmaterialen	<ul style="list-style-type: none"><li>Dak- en gevelbekleding - Plaat</li></ul>
Bindmiddel van asbestmateriaal	Cement
Gebondenheid op basis van bindmiddel	Hecht
Hoeveelheid (gewicht - aantal)	<ul style="list-style-type: none"><li>2,00 kg - 1 stuk</li></ul>
Totaal gewicht	2,00 kg
Eenvoudig bereikbaar	Ja
Identificatiemethode	De asbestdeskundige gebruikt een bestaande laboanalyse als bewijsdocument met bevestiging door vaststelling en expertise.
Opmerking	<p>Het gaat om hetzelfde type plaat dat is vastgesteld aan de voorste wand van de berging. Er is een staal genomen van de voorste wand van de berging. Het staal is positief bevonden (chrysotiel). Zie labo analyse verslag staal S18.</p> <p>De vermelde hoeveelheid betreft een beredeneerde schatting. Er worden geen rechten verleend aan deze hoeveelheid</p>

- Verwijder het asbestafval.
- Voer bijkomende staalname(s) uit.

- Eenvoudige handelingen: mag via doe-het-zelf of door werknemer(s) met opleidingsattest eenvoudige handelingen  
Bij de gemeente of het plaatselijk containerpark kan je afsluitzakken opvragen om het afval dubbel te verpakken en het af te voeren als hechtgebonden materiaal naar het containerpark. Bescherm jezelf voldoende met de nodige PBM's  
Standaard dragen van de nodige wegwerp beschermingsmiddelen FFP 3 masker , handschoenen en tyvec CAT III type 5-6, afwasbaar schoeisel

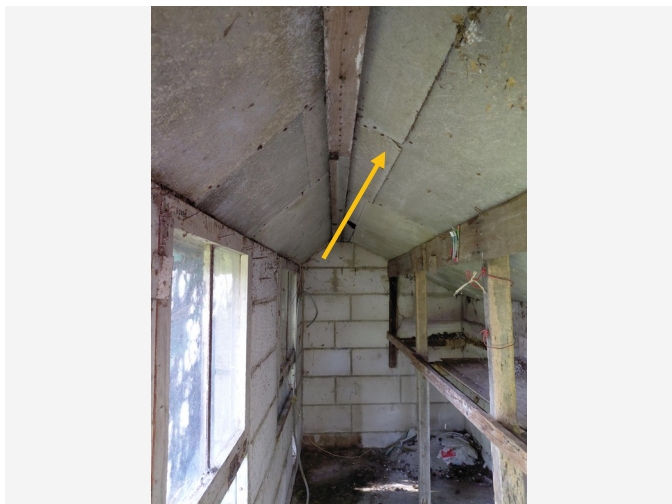
<b>Beschrijving</b>	Golfplaten schuin dak kippenhok
<b>Omgeving</b>	Grenst aan binnen- en buitenlucht
<b>Primaire drager</b>	Schuin dak
<b>Asbestmateriaal</b>	Dak- en gevelbekleding - Golfplaat
<b>Bindmiddel van asbestmateriaal</b>	Cement
<b>Gebondenheid op basis van bindmiddel</b>	Hecht
<b>Hoeveelheid (oppervlakte - aantal)</b>	<ul style="list-style-type: none"><li>• 7,60 m<sup>2</sup> - 1 stuk</li></ul>
<b>Totale oppervlakte</b>	7,60 m <sup>2</sup>
<b>Eenvoudig bereikbaar</b>	Ja
<b>Bevestigingswijze</b>	<ul style="list-style-type: none"><li>• Geschroefd</li></ul>
<b>Identificatiemethode</b>	Een monstername door de asbestdeskundige met laboanalyse door een asbestlabo.
<b>Destructieve handeling voor identificatie</b>	Nee
<b>Opmerking</b>	<p>Er werd een staal genomen aan een uitstekend stuk waardoor de waterdichtheid van de dakbedekking niet in het gedrang komt.</p> <p>De vermelde oppervlaktes, diktes en volumes betreffen een beredeneerde schatting. Er worden geen rechten verleend aan deze oppervlaktes/diktes/volumes</p>

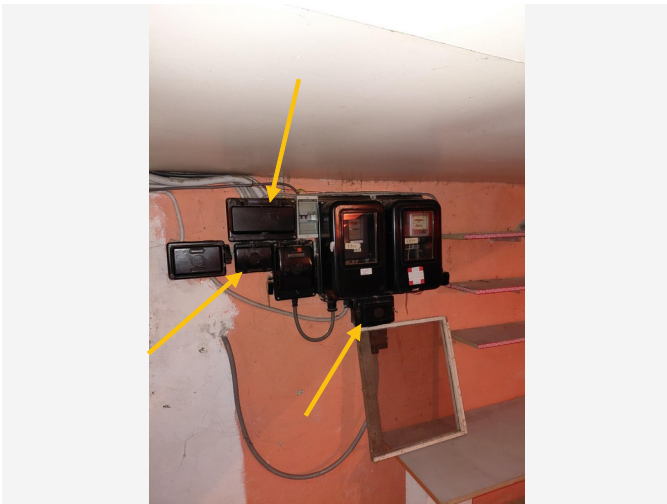
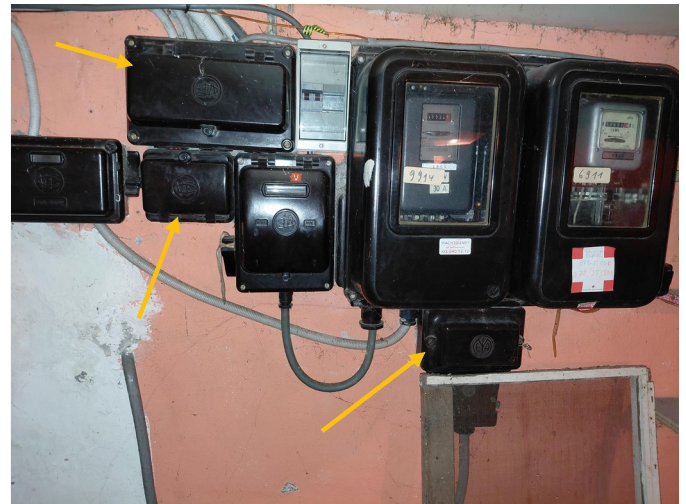
Beschrijving	Bakeliet schakelaars/stopcontacten woonst
Omgeving	Binnen
Primaire drager	Communicatie en elektrische infrastructuur en uitrusting
Asbestmateriaal	Plaat, paneel, tablet - Type Bakeliet
Bindmiddel van asbestmateriaal	Kunststof of -hars
Gebondenheid op basis van bindmiddel	Hecht
Hoeveelheid (oppervlakte - dikte - aantal)	<ul style="list-style-type: none"> <li>• 0,10 m<sup>2</sup> - 1,00 cm - 26 stuks</li> </ul>
Totaal volume	0,026 m <sup>3</sup>
Eenvoudig bereikbaar	Ja
Bevestigingswijze	<ul style="list-style-type: none"> <li>• Geschroefd</li> </ul>
Identificatiemethode	<p>De asbestdeskundige beoordeelt het materiaal als asbestverdacht en dus asbesthoudend, en dit zonder monstername.</p> <p>Motivatie: De monstername brengt andere schade aan dan schade die inherent is aan de monstername.</p>
Destructieve handeling voor identificatie	Nee
Opmerking	<p>Het is moeilijk te bepalen of de bakeliettoepassingen in de woning ook effectief asbesthoudend zijn (het kan ook gaan om de asbestvrije variant).</p> <p>Er werd geen monster genomen ovw beschadiging aan een elektrisch gerelateerde toepassing, extra controle bij verwijdering van het verdacht materiaal.</p>

- Eenvoudige handelingen: mag via doe-het-zelf of door werknemer(s) met opleidingsattest eenvoudige handelingen  
Schakelaars, stopcontacten en andere gelijkaardige toepassingen kunnen eenvoudig losgeschroefd worden --> EH doe-het-zelf. Afgesloten of verzegelde kast --> EH opgeleid techniek personeel 8u basisopleiding asbest. Voor elektrische infrastructuur en uitrusting dient u vooraleer men deze toepassing gaat bevochtigen de elektriciteit af te sluiten (zoniet elektrocutie-/brandgevaar). standaard dragen van de nodige wegwerp beschermingsmiddelen FFP 3 masker , handschoenen en tyvec CAT III type 5-6 , afspoelbaar schoeisel Losschroeven en dubbel verpakken in plastic , sluit luchtdicht af en breng dit als hechtgebonden afval naar een plaatselijk containerpark. Voor hechtgebonden toepassingen: Bij verwijdering door doe-het-zelf moet men dit afval dubbel en luchtdicht verpakt aandienen bij het gemeentelijk recyclagepark. Men raadpleegt best op voorhand de voorwaarden van het recyclagepark.

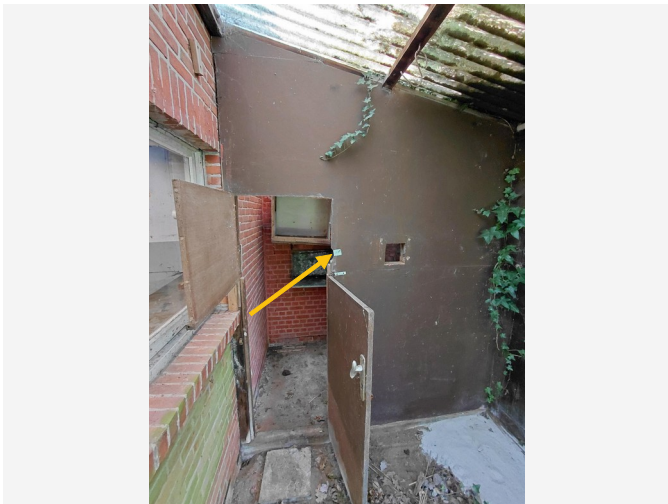
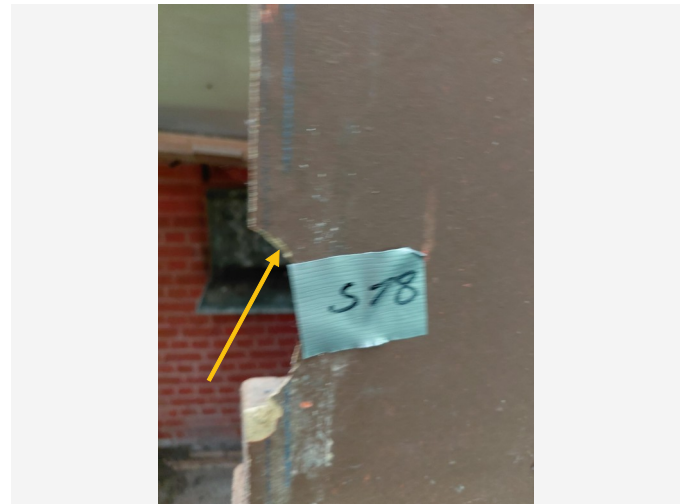
Beschrijving	Bakeliet Tellerkast
Omgeving	Binnen
Primaire drager	Communicatie en elektrische infrastructuur en uitrusting
Asbestmateriaal	Plaat, paneel, tablet - Type Bakeliet
Bindmiddel van asbestmateriaal	Kunststof of -hars
Gebondenheid op basis van bindmiddel	Hecht
Hoeveelheid (oppervlakte - dikte - aantal)	<ul style="list-style-type: none"> <li>• 0,50 m<sup>2</sup> - 1,00 cm - 2 stuks</li> </ul>
Totaal volume	0,01 m <sup>3</sup>
Eenvoudig bereikbaar	Ja
Bevestigingswijze	<ul style="list-style-type: none"> <li>• Geschroefd</li> </ul>
Identificatiemethode	<p>De asbestdeskundige beoordeelt het materiaal als asbestverdacht en dus asbesthoudend, en dit zonder monstername.</p> <p>Motivatie: De monstername brengt andere schade aan dan schade die inherent is aan de monstername.</p>
Destructieve handeling voor identificatie	Nee
Opmerking	<p>Het is moeilijk te bepalen of de bakeliettoepassingen in de woning ook effectief asbesthoudend zijn (het kan ook gaan om de asbestvrije variant). Er werd geen monster genomen owv beschadiging aan een elektrisch gerelateerde toepassing, extra controle bij verwijdering van het verdacht materiaal. Vermoedelijk zal de toepassing verwijderd worden bij aanpassing van het elektriciteitsnetwerk.</p>

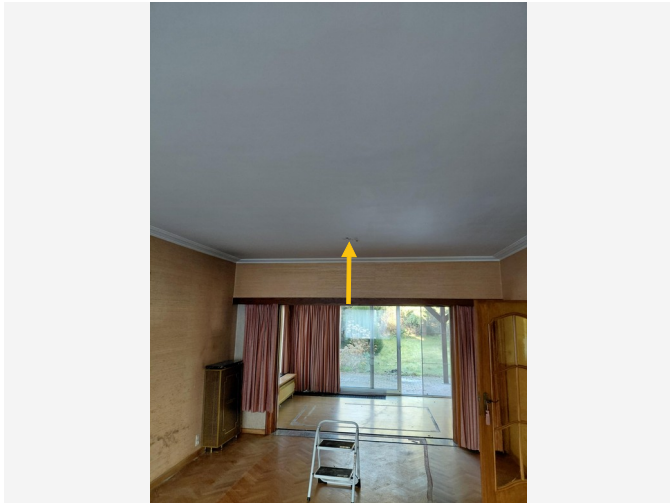
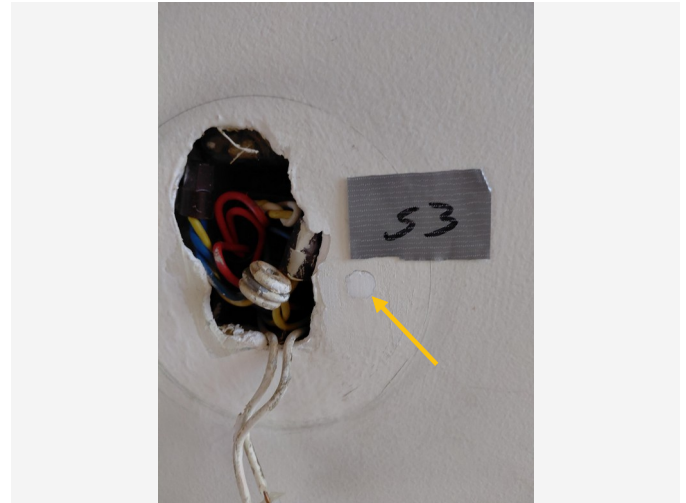
## Fiche 25: Plafondpleister woonst

Geen asbest
