Asbestinventarisatetest

Woumenweg 122, 8600 Diksmuide

Attestnummer : 20240212-000168.000

Niet-asbestveilig

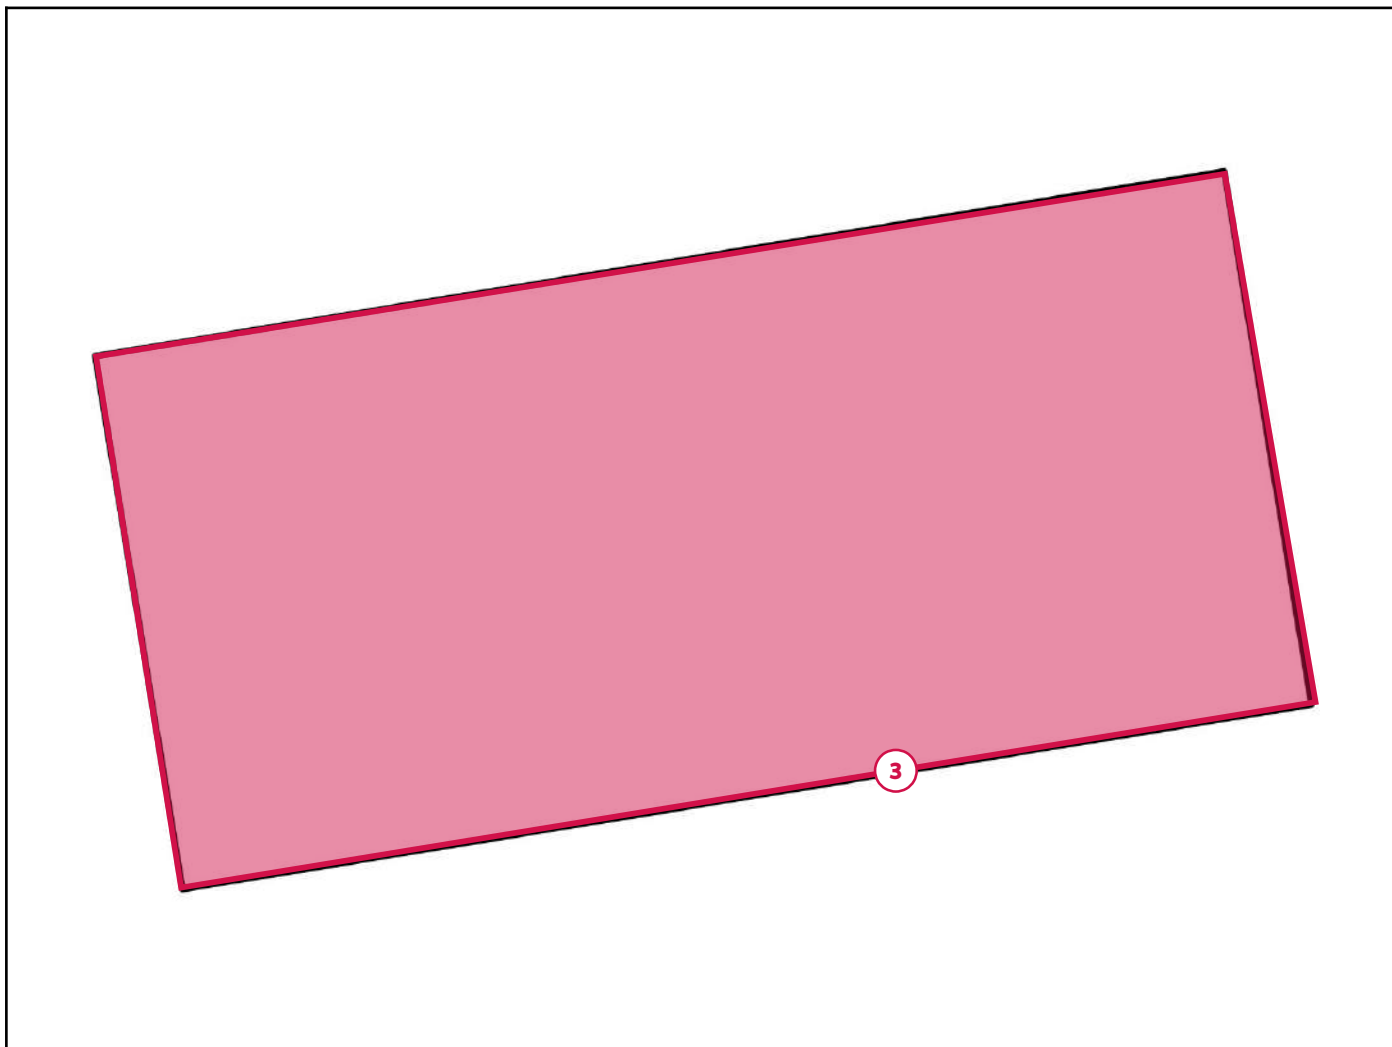
Plan 2.1: Bijgebouw plan

Beschrijving	Type	Actie
3. Golfplaat dakbedekking tuinberging	Asbestmateriaal	Dringend verwijderen

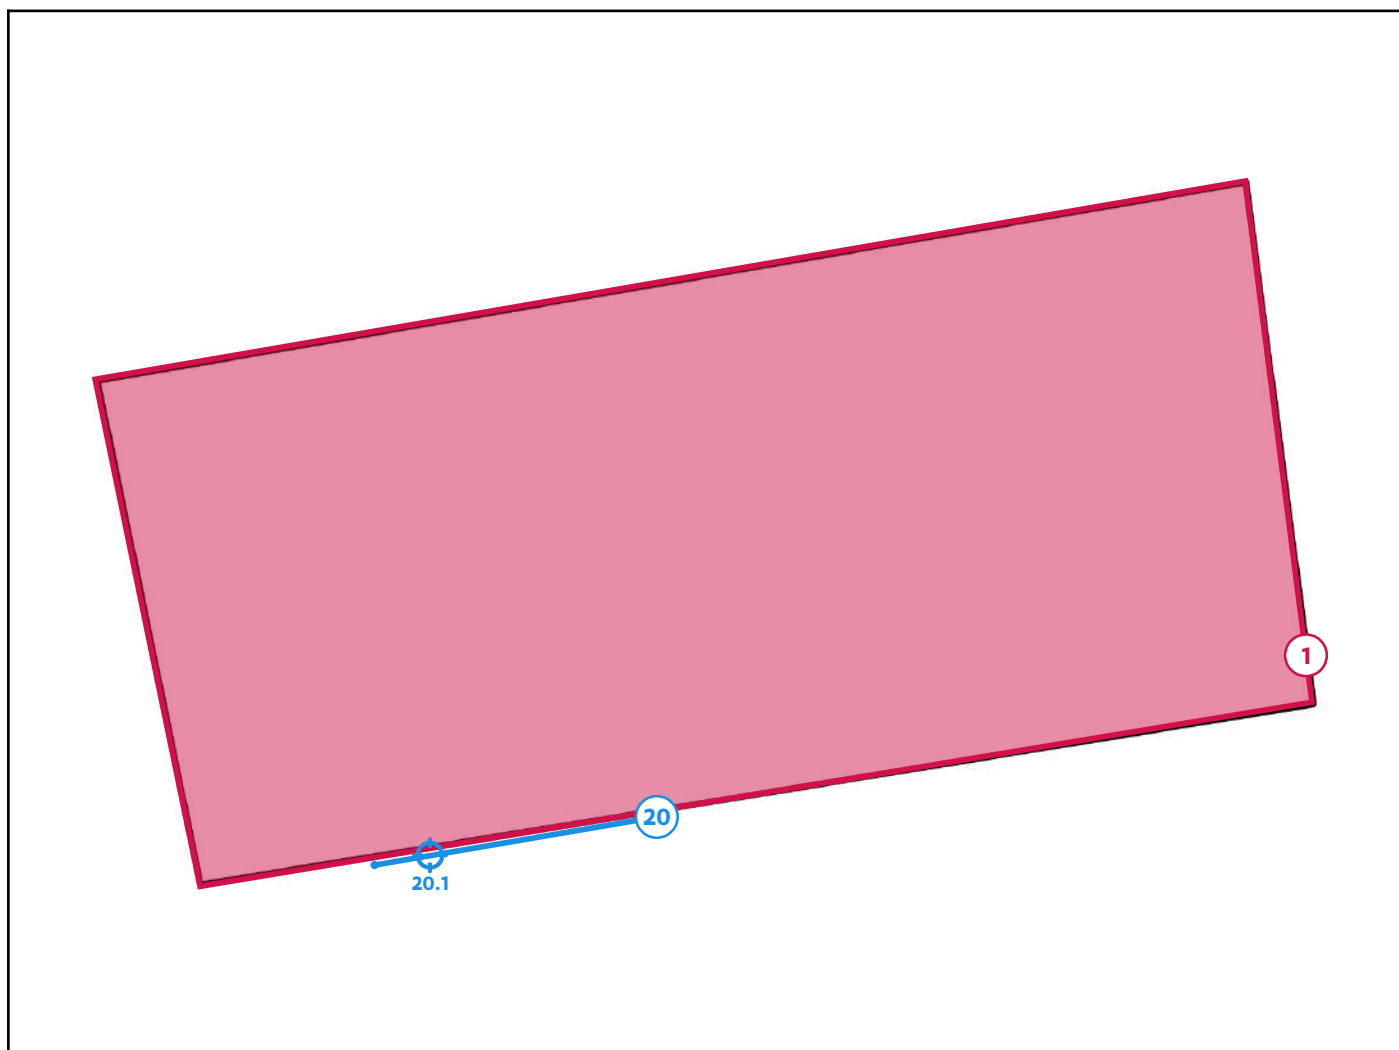
Plan 3.1: Bijgebouw plan

Beschrijving	Type	Actie
1. Golfplaten dakbedekking tuinhuis	Asbestmateriaal	Dringend verwijderen
20. Mastiek ramen tuinhuis	Geen asbest	-
20.1 Code: A16	Puntmonster	-

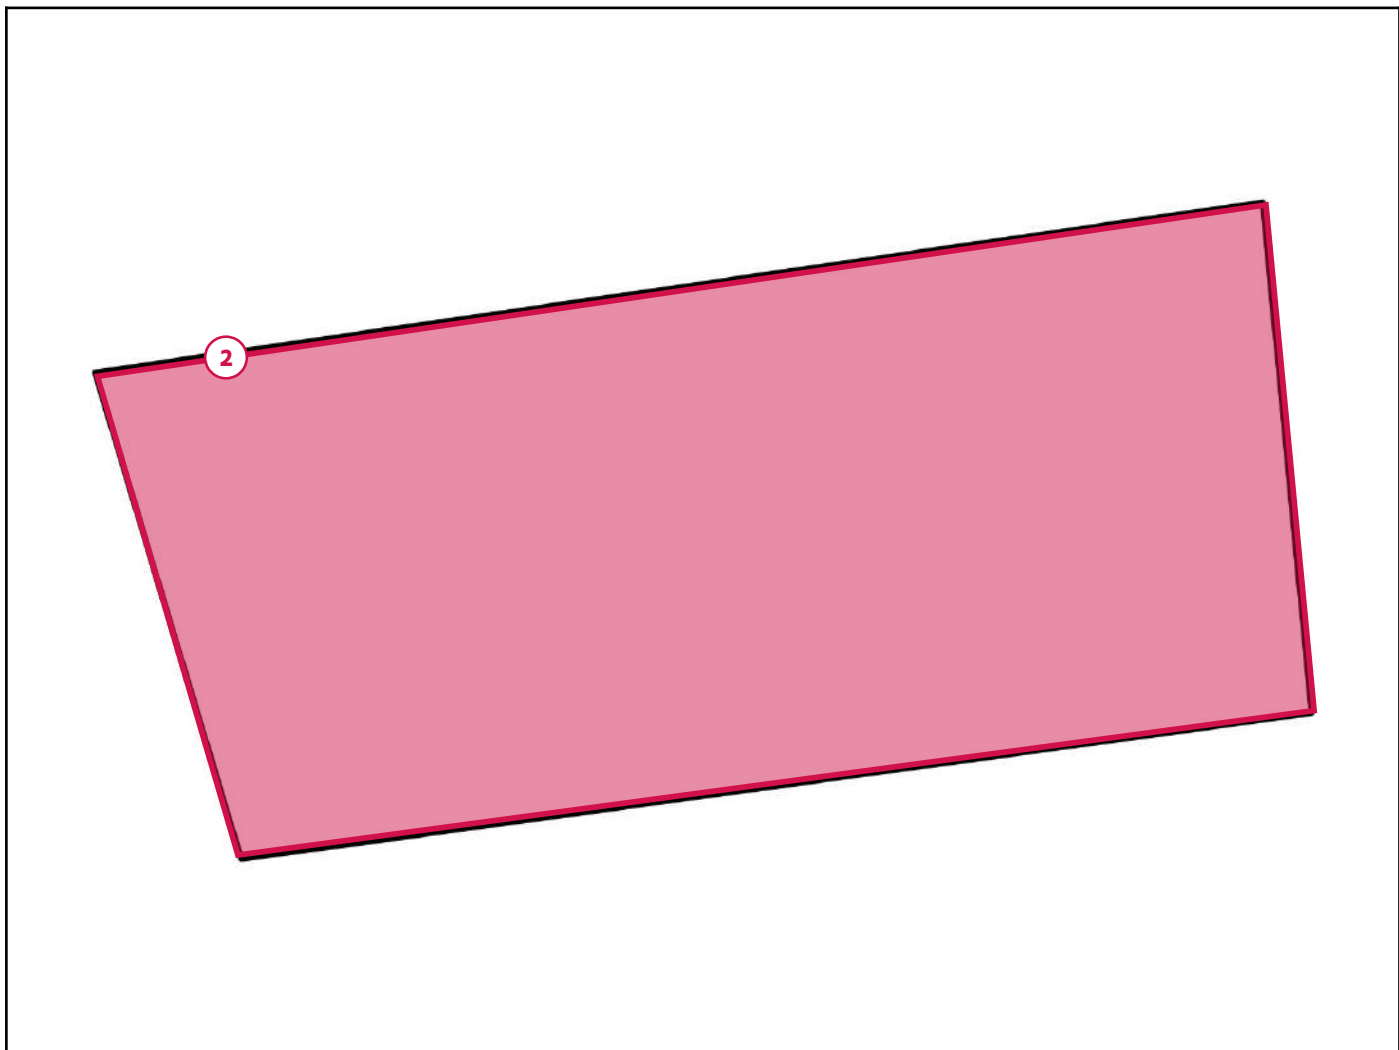
Plan 4.1: Constructie plan

Beschrijving	Type	Actie
2. Golfplaat dakbedekking kippenhok	Asbestmateriaal	Dringend verwijderen

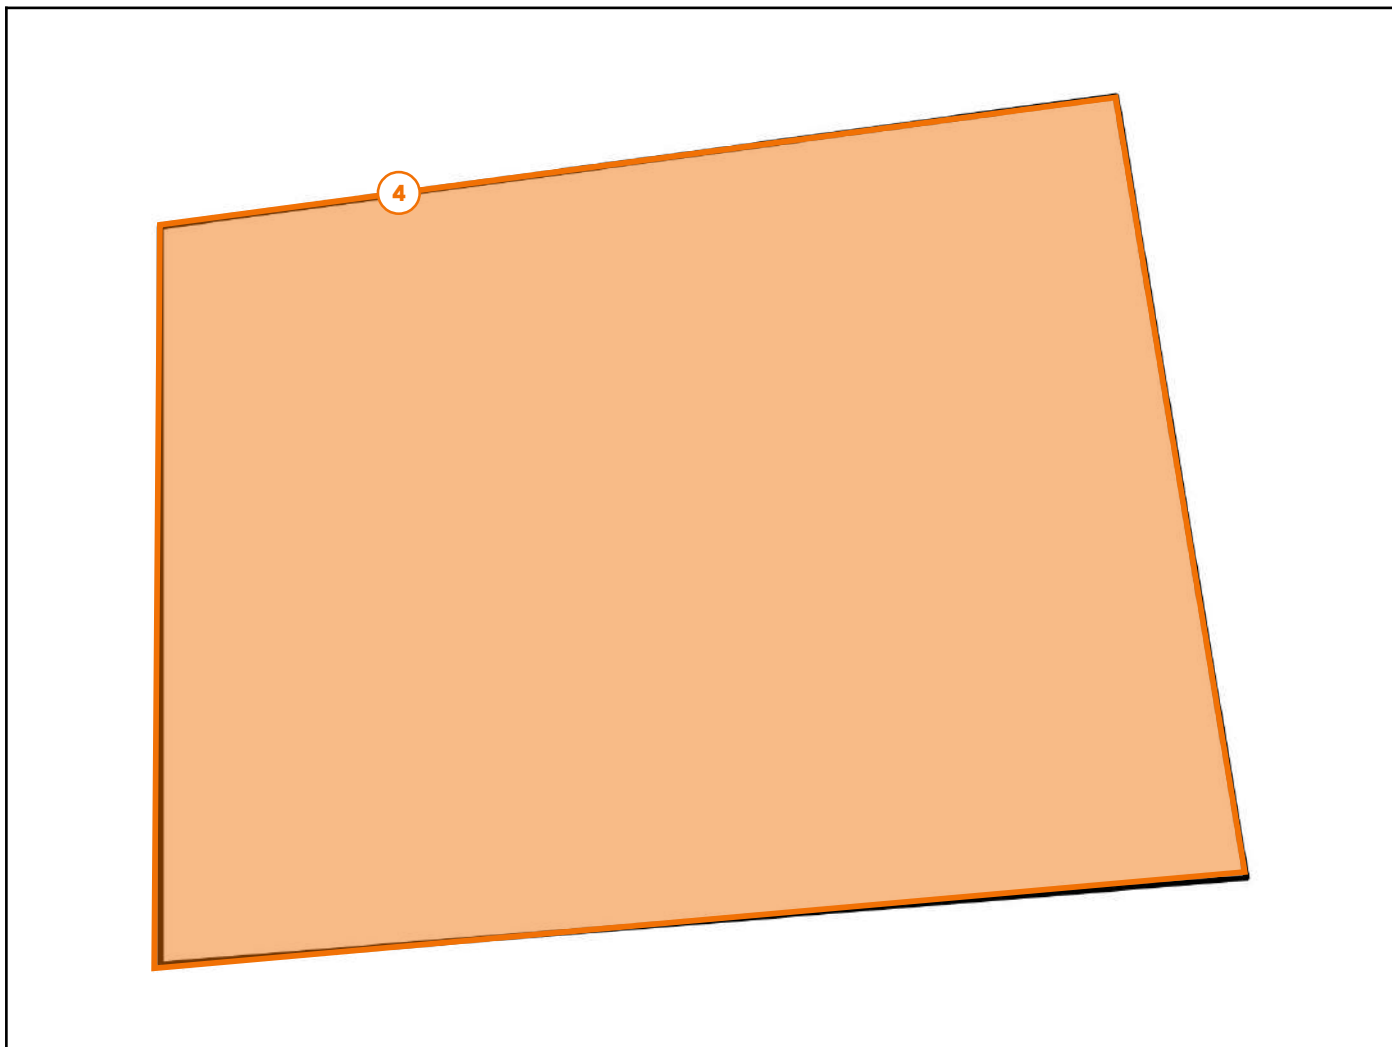
Plan 5.1: Constructie plan

Beschrijving	Type	Actie
4. Golfplaten dakbedekking hondenhok	Asbestmateriaal	Verwijderen

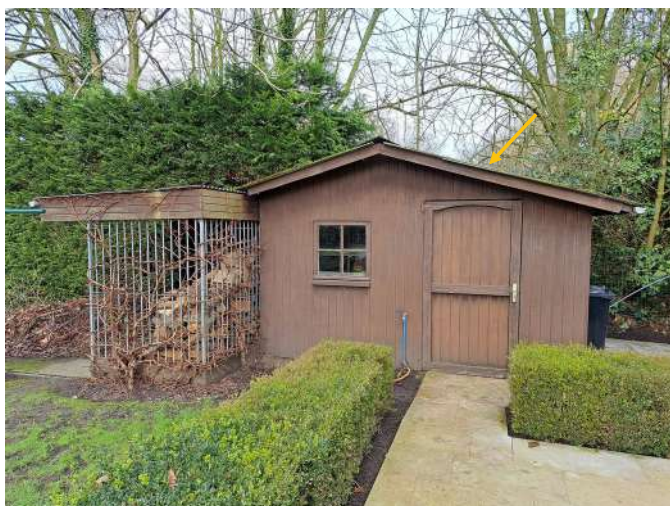
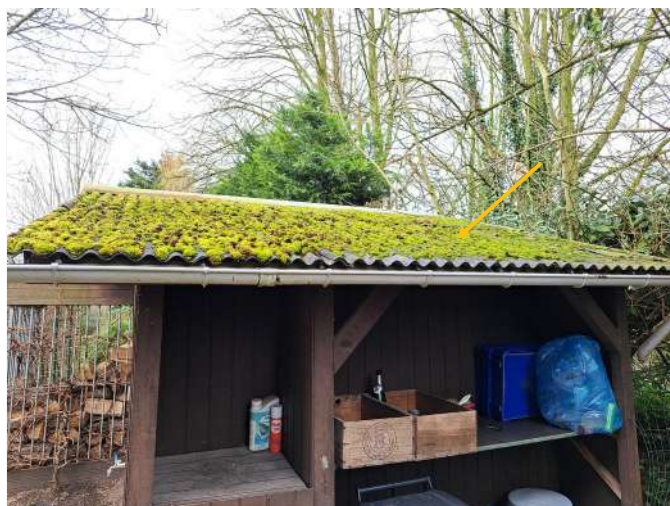
Eindbeoordeling materiaalrisico	Hoog materiaalrisico en/of hoge kans op vezelvrijgave
Opmerking	Matige beschadiging of verwerking vast te stellen op grote delen of het geheel van het materiaaloppervlak. Vasthechting van (korst)mos. Het materiaal behoudt nog wel zijn bindingssterkte.

Gebondenheid	Categorie 1: hechtgebonden in oorsprong
Asbestsoort (vezeltype)	Crocidoliet aanwezig
Asbestconcentratie	Laag (< 50%)
Afschermingsgraad van het gehele materiaal	Geheel of deels (ook) vrij aan de binnenlucht
Toestand van het materiaal	Matig beschadigd, matig verweerd

Beschrijving	Golfplaten dakbedekking tuinhuis
Omgeving	Grenst aan binnen- en buitenlucht
Primaire drager	Schuin dak

Asbestmateriaal	Dak- en gevelbekleding - Golfplaat
Bindmiddel van asbestmateriaal	Cement
Gebondenheid op basis van bindmiddel	Hecht
Hoeveelheid (oppervlakte - aantal)	<ul style="list-style-type: none"> • 10,00 m² - 1 stuk
Totale oppervlakte	10,00 m ²
Eenvoudig bereikbaar	Ja
Bevestigingswijze	<ul style="list-style-type: none"> • Geschroefd
Identificatiemethode	Vaststelling zonder monsternamen
Destructieve handeling voor identificatie	Nee
Opmerking	Golfplaat met dakgoot dat op 1 punt afwatert in de bodem. Aan de andere zijde watert deze af op golfplaten dakbedekking hondenbak.

Dringend verwijderen

- Verwijder dit asbestmateriaal zo snel mogelijk. Volg de toestand goed op.
- Hemelwater dat afspoelt van asbestcement daken of gevels kan asbestdeeltjes bevatten. Gebruik het enkel voor gesloten circuits (bv. spoelen toiletten). Reinig na het vervangen van het dak of de gevel de dakgoten en regenwaterput of -ton om asbesthoudend sediment of slib te verwijderen

- Eenvoudige handelingen: mag via doe-het-zelf of door werknemer(s) met opleidingsattest eenvoudige handelingen
Mag via doe het zelf indien te verwijderen zonder te beschadigen.

Door mosvorming kunnen golfplaten broos zijn en bestaat de kans dat deze breken tijdens het verwijderen. Daarom te verwijderen door werknemers met opleidingsattest eenvoudige handelingen.

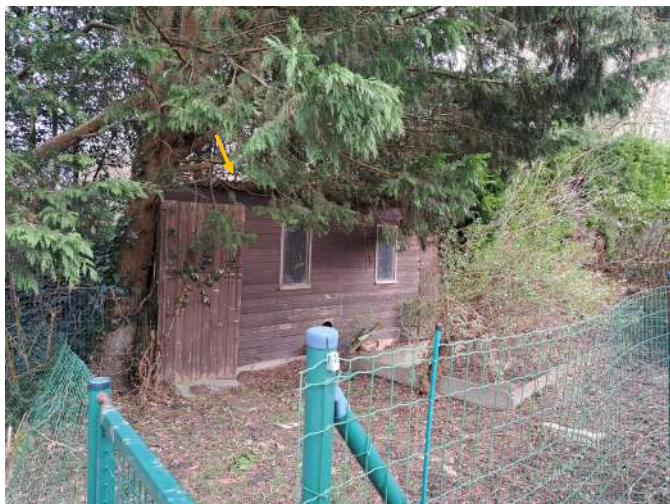
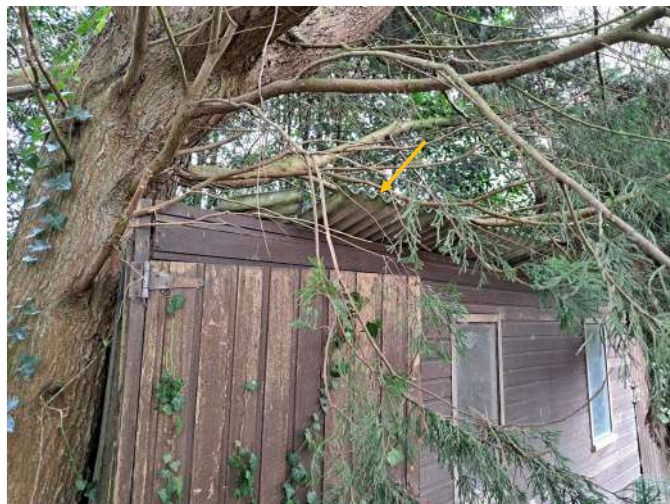
Eindbeoordeling materiaalrisico	Hoog materiaalrisico en/of hoge kans op vezelvrijgave
Opmerking	Matige beschadiging of verwerking vast te stellen op grote delen of het geheel van het materiaaloppervlak met beperkte stofvorming of lokaal loskomen van stukjes. Vrije vezelbundels zijn op breukvlakken zichtbaar. Vasthechting van (korst)mos. Het materiaal behoudt nog wel zijn bindingssterkte

Gebondenheid	Categorie 1: hechtgebonden in oorsprong
Asbestsoort (vezeltype)	Crocidoliet aanwezig
Asbestconcentratie	Laag (< 50%)
Afschermingsgraad van het gehele materiaal	Geheel of deels (ook) vrij aan de binnenlucht
Toestand van het materiaal	Matig beschadigd, matig verweerd

Beschrijving	Golfplaat dakbedekking kippenhok
Omgeving	Grenst aan binnen- en buitenlucht

Primaire drager	Schuin dak
Asbestmateriaal	Dak- en gevelbekleding - Golfplaat
Bindmiddel van asbestmateriaal	Cement
Gebondenheid op basis van bindmiddel	Hecht
Hoeveelheid (oppervlakte - aantal)	<ul style="list-style-type: none"> • 12,00 m² - 1 stuk
Totale oppervlakte	12,00 m ²
Eenvoudig bereikbaar	Ja
Bevestigingswijze	<ul style="list-style-type: none"> • Geschroefd
Identificatiemethode	Vaststelling zonder monstername
Destructieve handeling voor identificatie	Nee
Opmerking	Golfplaat zonder dakgoot

Dringend verwijderen

- Verwijder dit asbestmateriaal zo snel mogelijk. Volg de toestand goed op.
- Hemelwater dat afspoelt van asbestcement daken of gevels kan asbestdeeltjes bevatten. Gebruik het enkel voor gesloten circuits (bv. spoelen toiletten). Reinig na het vervangen van het dak of de gevel de dakgoten en regenwaterput of -ton om asbesthoudend sediment of slib te verwijderen

- Eenvoudige handelingen: mag via doe-het-zelf of door werknemer(s) met opleidingsattest eenvoudige handelingen
Mag via doe het zelf indien te verwijderen zonder te beschadigen.

Door mosvorming kunnen golfplaten broos zijn en bestaat de kans dat deze breken tijdens het verwijderen. Daarom te verwijderen door werknemers met opleidingsattest eenvoudige handelingen.

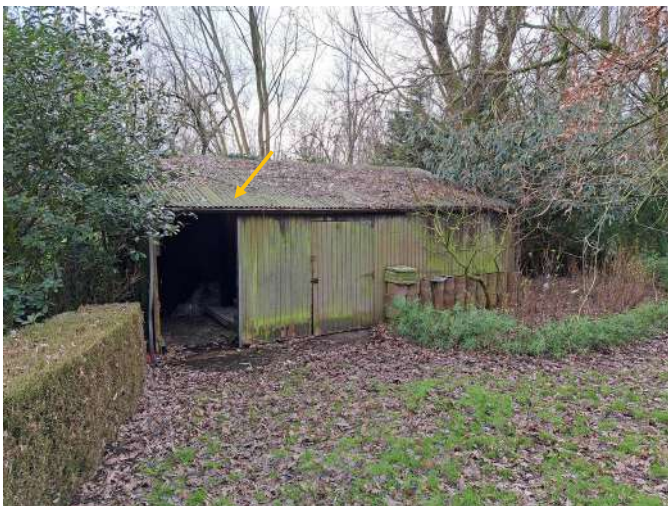
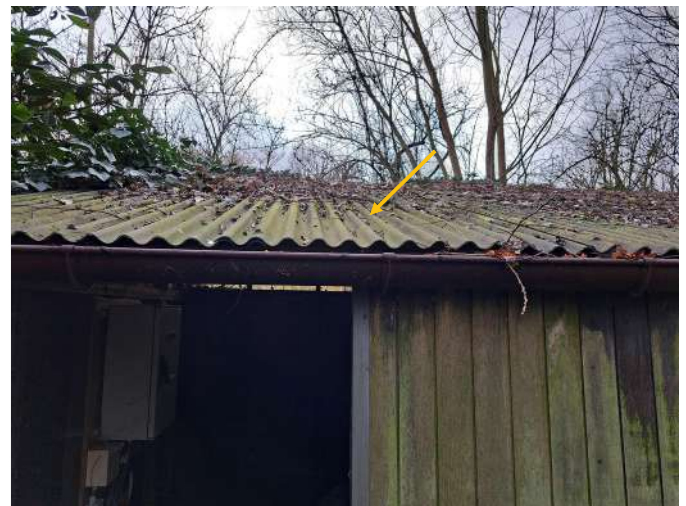
Eindbeoordeling materiaalrisico	Hoog materiaalrisico en/of hoge kans op vezelvrijgave
Opmerking	Lichte beschadiging lokaal vast te stellen Vasthechting van (korst)mos. Het materiaal behoudt nog wel zijn bindingssterkte.

Gebondenheid	Categorie 1: hechtgebonden in oorsprong
Asbestsoort (vezeltype)	Crocidoliet aanwezig
Asbestconcentratie	Laag (< 50%)
Afschermingsgraad van het gehele materiaal	Geheel of deels (ook) vrij aan de binnenlucht
Toestand van het materiaal	Matig beschadigd, matig verweerd

Beschrijving	Golfplaat dakbedekking tuinberging
Omgeving	Grenst aan binnen- en buitenlucht
Primaire drager	Schuin dak

Asbestmateriaal	Dak- en gevelbekleding - Golfplaat
Bindmiddel van asbestmateriaal	Cement
Gebondenheid op basis van bindmiddel	Hecht
Hoeveelheid (oppervlakte - aantal)	<ul style="list-style-type: none"> • 20,00 m² - 1 stuk
Totale oppervlakte	20,00 m ²
Eenvoudig bereikbaar	Ja
Bevestigingswijze	<ul style="list-style-type: none"> • Geschroefd
Identificatiemethode	Vaststelling zonder monsternamen
Destructieve handeling voor identificatie	Nee
Opmerking	Golfplaat met dakgoot

Dringend verwijderen

- Verwijder dit asbestmateriaal zo snel mogelijk. Volg de toestand goed op.
- Hemelwater dat afspoelt van asbestcement daken of gevels kan asbestdeeltjes bevatten. Gebruik het enkel voor gesloten circuits (bv. spoelen toiletten). Reinig na het vervangen van het dak of de gevel de dakgoten en regenwaterput of -ton om asbesthoudend sediment of slib te verwijderen

- Eenvoudige handelingen: mag via doe-het-zelf of door werknemer(s) met opleidingsattest eenvoudige handelingen
Mag via doe het zelf indien te verwijderen zonder te beschadigen.

Door mosvorming kunnen golfplaten broos zijn en bestaat de kans dat deze breken tijdens het verwijderen. Daarom te verwijderen door werknemers met opleidingsattest eenvoudige handelingen.

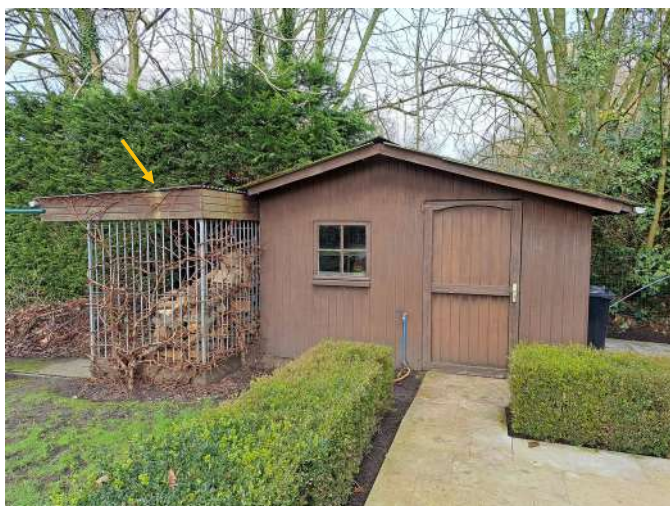
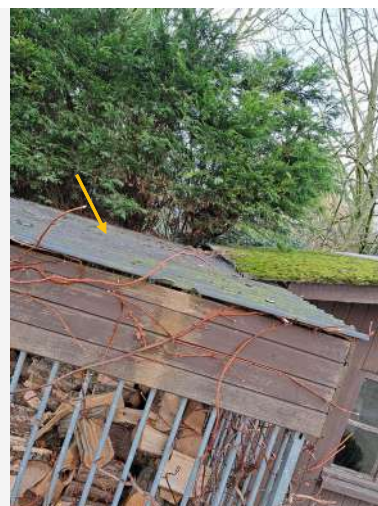
Eindbeoordeling materiaalrisico	Verhoogd materiaalrisico en/of verhoogde kans op vezelvrijgave
Opmerking	Matige beschadiging of verwerking vast te stellen op grote delen of het geheel van het materiaaloppervlak. Vrije vezelbundels zijn op breukvlakken zichtbaar. Vasthechting van (korst)mos. Het materiaal behoudt nog wel zijn bindingssterkte.

Beschrijving	Golfplaten dakbedekking hondenhok
Omgeving	Grenst aan binnen- en buitenlucht

Primaire drager	Schuin dak
Asbestmateriaal	Dak- en gevelbekleding - Golfplaat
Bindmiddel van asbestmateriaal	Cement
Gebondenheid op basis van bindmiddel	Hecht
Hoeveelheid (oppervlakte - aantal)	<ul style="list-style-type: none"> • 4,00 m² - 1 stuk
Totale oppervlakte	4,00 m ²
Eenvoudig bereikbaar	Ja
Bevestigingswijze	<ul style="list-style-type: none"> • Geschroefd
Identificatiemethode	Vaststelling zonder monstername
Destructieve handeling voor identificatie	Nee
Opmerking	Golfplaat met dakgoot dat op 1 punt afwatert in de bodem

Verwijderen

- Verwijder dit asbestmateriaal zo snel mogelijk. Volg de toestand goed op.
- Hemelwater dat afspoelt van asbestcement daken of gevels kan asbestdeeltjes bevatten. Gebruik het enkel voor gesloten circuits (bv. spoelen toiletten). Reinig na het vervangen van het dak of de gevel de dakgoten en regenwaterput of -ton om asbesthoudend sediment of slib te verwijderen

- Eenvoudige handelingen: mag via doe-het-zelf of door werknemer(s) met opleidingsattest eenvoudige handelingen
Mag via doe het zelf indien te verwijderen zonder te beschadigen.

Door mosvorming kunnen golfplaten broos zijn en bestaat de kans dat deze breken tijdens het verwijderen. Daarom te verwijderen door werknemers met opleidingsattest eenvoudige handelingen.

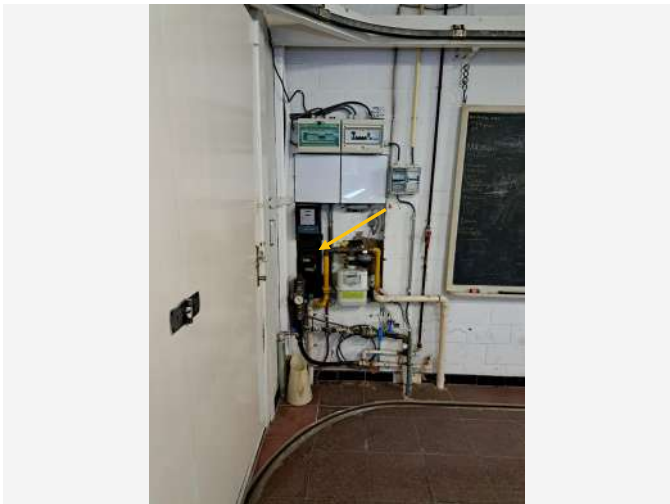
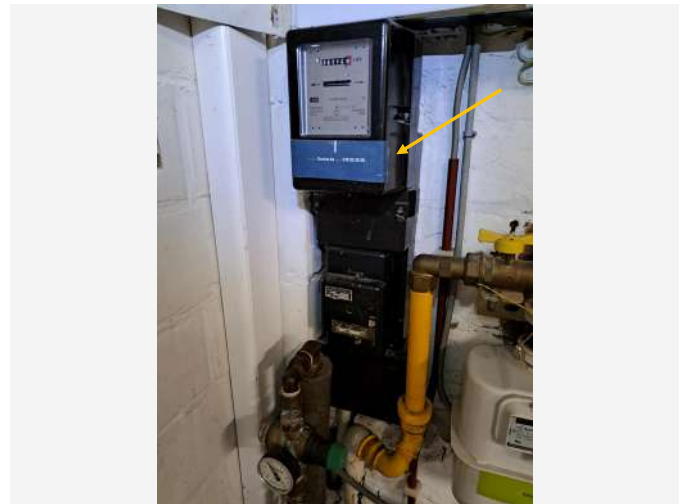
Beschrijving	Tellerkast type bakeliet
Omgeving	Binnen
Primaire drager	Communicatie en elektrische infrastructuur en uitrusting
Asbestmateriaal	Plaat, paneel, tablet - Type Bakeliet
Bindmiddel van asbestmateriaal	Kunststof of -hars

Gebondenheid op basis van bindmiddel	Hecht
Hoeveelheid (oppervlakte - dikte - aantal)	• 0,70 m ² - 0,30 cm - 1 stuk
Totaal volume	0,002 m ³
Eenvoudig bereikbaar	Ja
Bevestigingswijze	• Geschroefd
Identificatiemethode	Vaststelling zonder monstername
Destructieve handeling voor identificatie	Nee
Opmerking	Eigendom van netbeheerder. Wordt om veiligheidsredenen niet bemonsterd. Bovendien is vrij veel staal vereist om asbesthoudendheid te identificeren.

[Verwijderen](#)

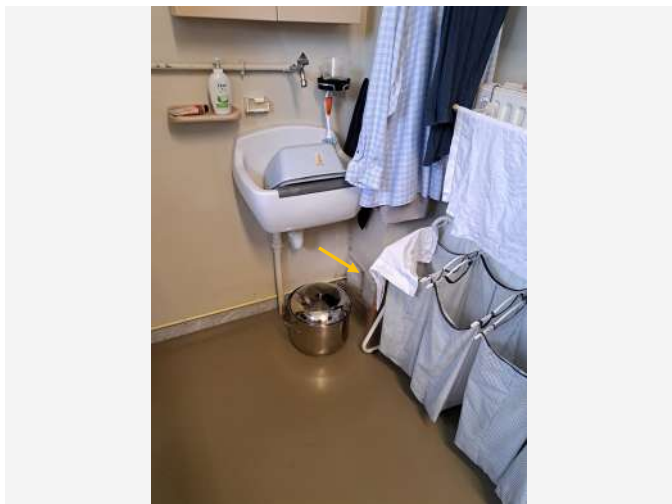
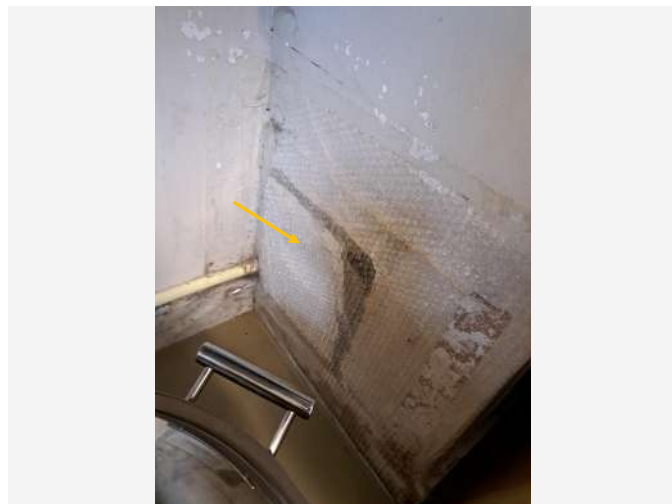
Beschrijving	Schouwklep wasplaats
Omgeving	Binnen
Primaire drager	Schacht-koker (technisch)
Asbestmateriaal	Brandwerende afsluiting (prefab geheel) - (vlinder)klep

Bindmiddel van asbestmateriaal	Cement
Gebondenheid op basis van bindmiddel	Hecht
Hoeveelheid (gewicht - aantal)	<ul style="list-style-type: none"> • 2,00 kg - 1 stuk
Totaal gewicht	2,00 kg
Eenvoudig bereikbaar	Ja
Bevestigingswijze	<ul style="list-style-type: none"> • Verlijmd, ingegoten, versmeerd
Identificatiemethode	Vaststelling zonder monstername
Destructieve handeling voor identificatie	Nee
Opmerking	<p>Schouwklep wasplaats, afgedekt met folie.</p> <p>Is asbesthoudend</p>

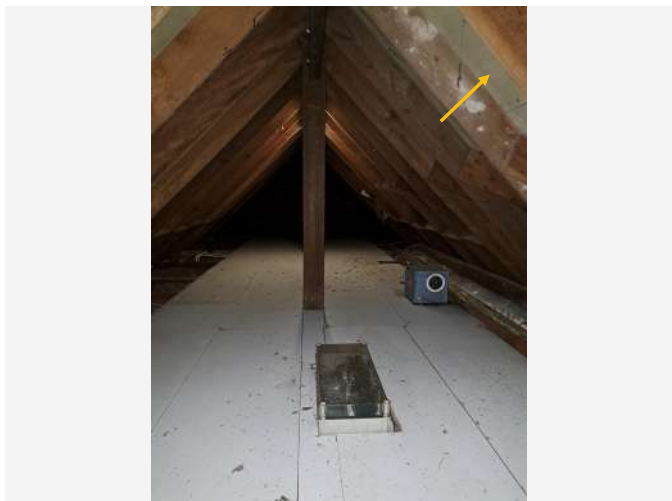
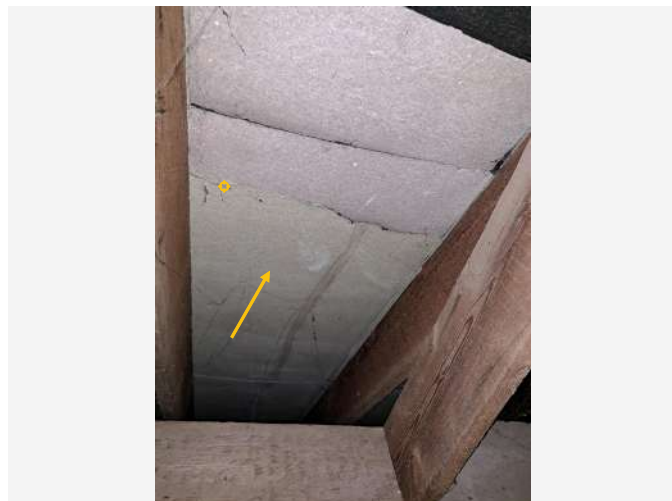
Fiche 8: Onderdak woning type menuiserie (geel/grijs)

Beschrijving	Onderdak woning type menuiserite (geel/grijs)
Omgeving	Binnen
Primaire drager	Schuin dak
Asbestmateriaal	Plaat, paneel, tablet - Type Menuiserite
Bindmiddel van asbestmateriaal	Cement
Gebondenheid op basis van bindmiddel	Hecht
Hoeveelheid (oppervlakte - dikte - aantal)	<ul style="list-style-type: none">• 280,00 m² - 0,30 cm - 1 stuk
Totaal volume	0,84 m ³
Eenvoudig bereikbaar	Nee <ul style="list-style-type: none">• Het asbestmateriaal is bedekt (uitgezonderd laag verf, coating, behang, kunststof, textiel) en het wegnemen van het bedekkende materiaal kan niet zonder het bedekkende materiaal te beschadigen.
Bevestigingswijze	<ul style="list-style-type: none">• Genageld, geniet
Identificatiemethode	Vaststelling met monstername
Destructieve handeling voor identificatie	Nee
Opmerking	Onderdak via zolder bereikbaar voor monstername. Onderdak bestaat hoofdzakelijk uit geel-grijze menuiseriteplaten. Op enkele plaatsen werden ook roze menuiseriteplaten. Voor de roze onderdakplaten wordt verwezen naar een andere fiche.

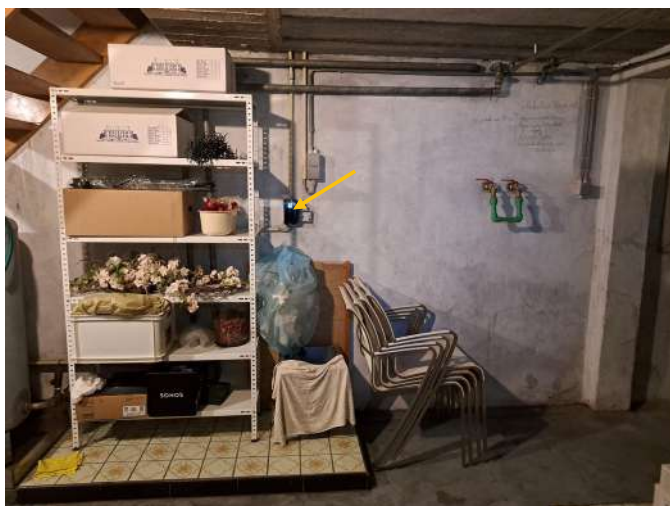
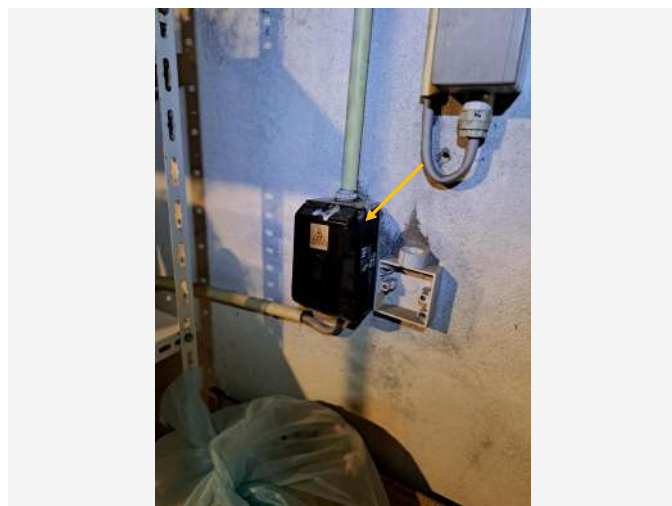
Beschrijving	zekeringskast type bakeliet
Omgeving	Binnen
Primaire drager	Communicatie en elektrische infrastructuur en uitrusting
Asbestmateriaal	Plaat, paneel, tablet - Type Bakeliet
Bindmiddel van asbestmateriaal	Kunststof of -hars

Gebondenheid op basis van bindmiddel	Hecht
Hoeveelheid (oppervlakte - dikte - aantal)	• 0,20 m ² - 0,30 cm - 1 stuk
Totaal volume	< 0,001 m ³
Eenvoudig bereikbaar	Ja
Bevestigingswijze	• Geschroefd
Identificatiemethode	Vaststelling zonder monstername
Destructieve handeling voor identificatie	Nee
Opmerking	Wordt om veiligheidsredenen niet bemonsterd. Bovendien is vrij veel staal vereist om asbesthoudendheid te identificeren.

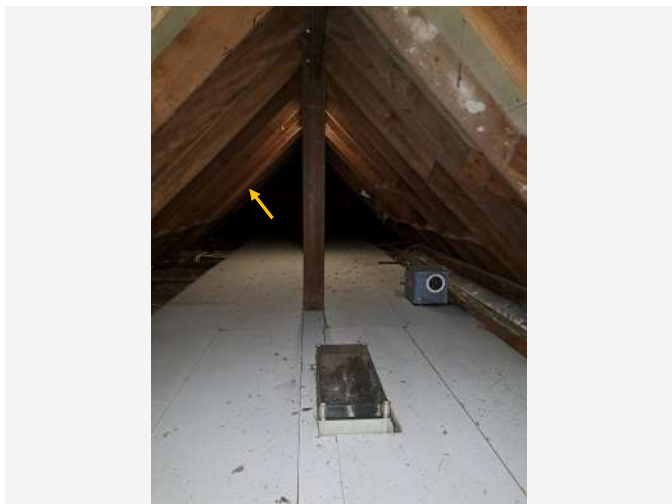
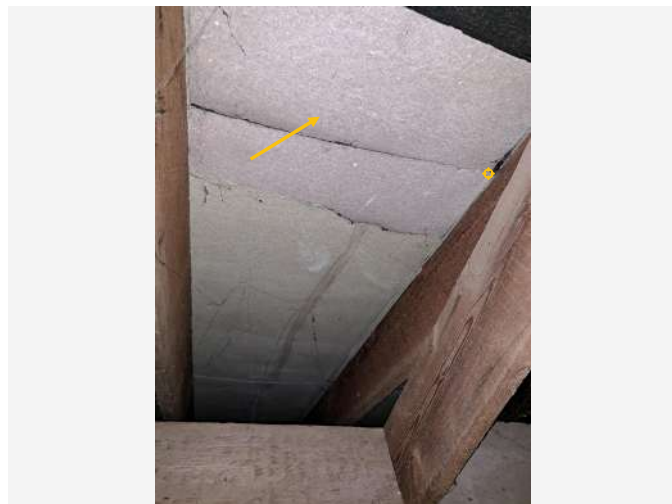
Beschrijving	Onderdak woning type menuiserite (roze)
Omgeving	Binnen
Primaire drager	Schuin dak
Asbestmateriaal	Plaat, paneel, tablet - Type Menuiserite
Bindmiddel van asbestmateriaal	Cement
Gebondenheid op basis van bindmiddel	Hecht
Hoeveelheid (oppervlakte - dikte - aantal)	<ul style="list-style-type: none"> • 10,00 m² - 0,30 cm - 1 stuk
Totaal volume	0,03 m ³
Eenvoudig bereikbaar	<p>Nee</p> <ul style="list-style-type: none"> • Het asbestmateriaal is bedekt (uitgezonderd laag verf, coating, behang, kunststof, textiel) en het wegnemen van het bedekkende materiaal kan niet zonder het bedekkende materiaal te beschadigen.
Bevestigingswijze	<ul style="list-style-type: none"> • Genageld, geniet
Identificatiemethode	Vaststelling met monstername
Destructieve handeling voor identificatie	Nee
Opmerking	Onderdak via zolder bereikbaar voor monstername. Onderdak bestaat hoofdzakelijk uit geel-grijze menuiseriteplaten. Op enkele plaatsen werden ook roze menuiseriteplaten. Voor de geel-grijze onderdakplaten wordt verwezen naar een andere fiche.

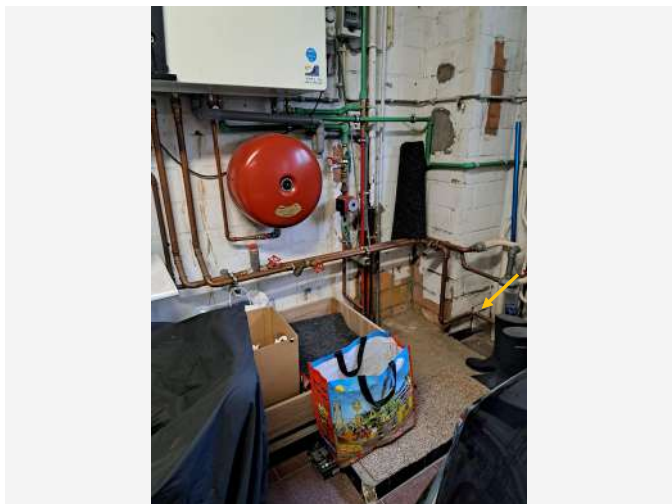
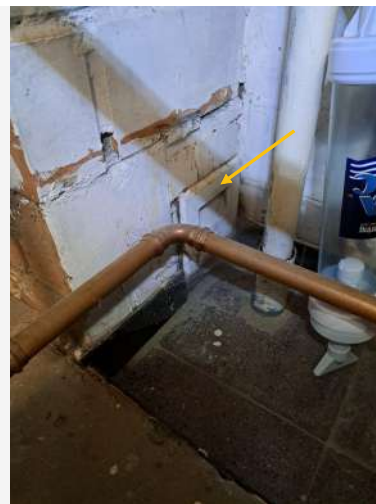
Bindmiddel van asbestmateriaal	Cement
Gebondenheid op basis van bindmiddel	Hecht
Hoeveelheid (gewicht - aantal)	<ul style="list-style-type: none"> • 2,00 kg - 1 stuk
Totaal gewicht	2,00 kg
Eenvoudig bereikbaar	Ja
Bevestigingswijze	<ul style="list-style-type: none"> • Verlijmd, ingegoten, versmeerd
Identificatiemethode	Vaststelling zonder monstername
Destructieve handeling voor identificatie	Nee
Opmerking	<p>Schouwklep garage. Kant garage is deels (kant garage) afgedekt met een verflaag.</p> <p>Is asbesthoudend</p>

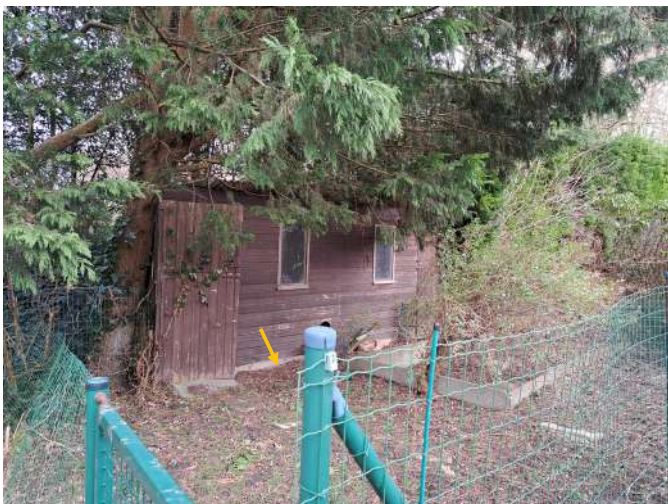
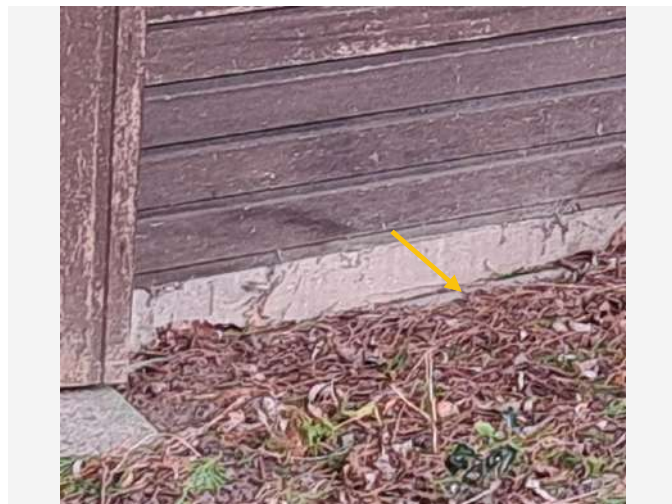
Beschrijving	Stuk golfplaat
Type afvalstof	Betreft resten (contaminatie) van verwerking of beschadiging
Type resten (contaminatie)	<ul style="list-style-type: none">• Stukken, fragmenten (vermengd in materiaal)
Besmette materialen	<ul style="list-style-type: none">• Bodem
Bron van de resten	Golfplaten dakbedekking kippenhok
Omgeving	Buiten
Primaire drager	Bodem
Gebondenheid resten	Hecht
Hoeveelheid (gewicht - aantal)	<ul style="list-style-type: none">• 1,50 kg - 1 stuk
Totaal gewicht	1,50 kg
Eenvoudig bereikbaar	Ja
Identificatiemethode	Vaststelling zonder monstername
