Asbestinventarisatetest

38001C0496/00Z000 - De Pannelaan 5, 8660 De Panne bestaande uit: Handel (W001) en garage op gelijkvloers en appartement (0101) op verdiep

Attestnummer : 20240705-000297.000

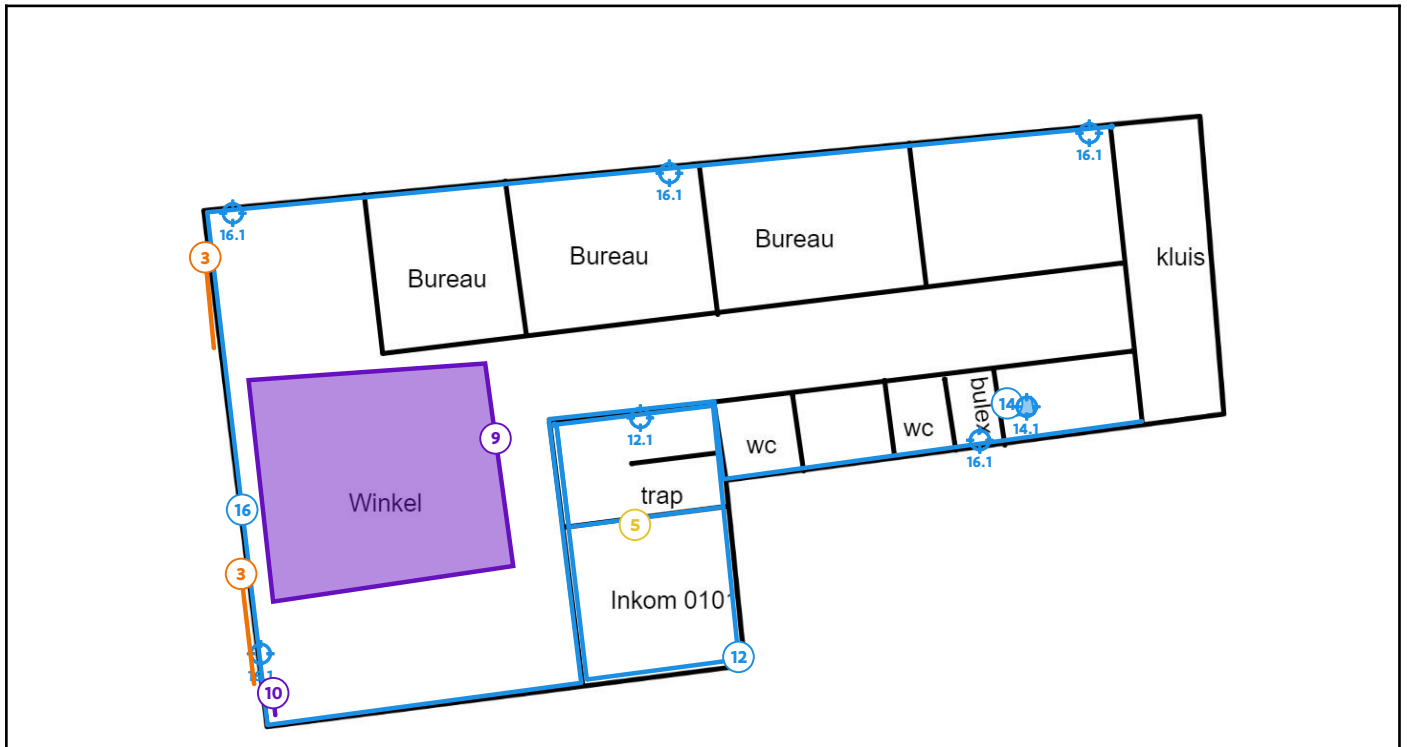
Plan 1.1: Verdiep +0

Beschrijving	Type	Actie
3. Vensterbanken in vezelcement	Asbestmateriaal	Verwijderen
5. Schakelaars type bakeliet	Asbestmateriaal	Zorgvuldig beheren
9. Promat gisplaten	Advies	-
10. Elektrischekast handel +0	Advies	-
12. Pleister muren appartement	Geen asbest	-
12.1 Code: 2430160-03	Mengmonster	-
14. Roofing lavabo	Geen asbest	-
14.1 Code: 2430160-05	Puntmonster	-
16. Pleister muren handel +0	Geen asbest	-
16.1 Code: 2430160-01	Mengmonster	-

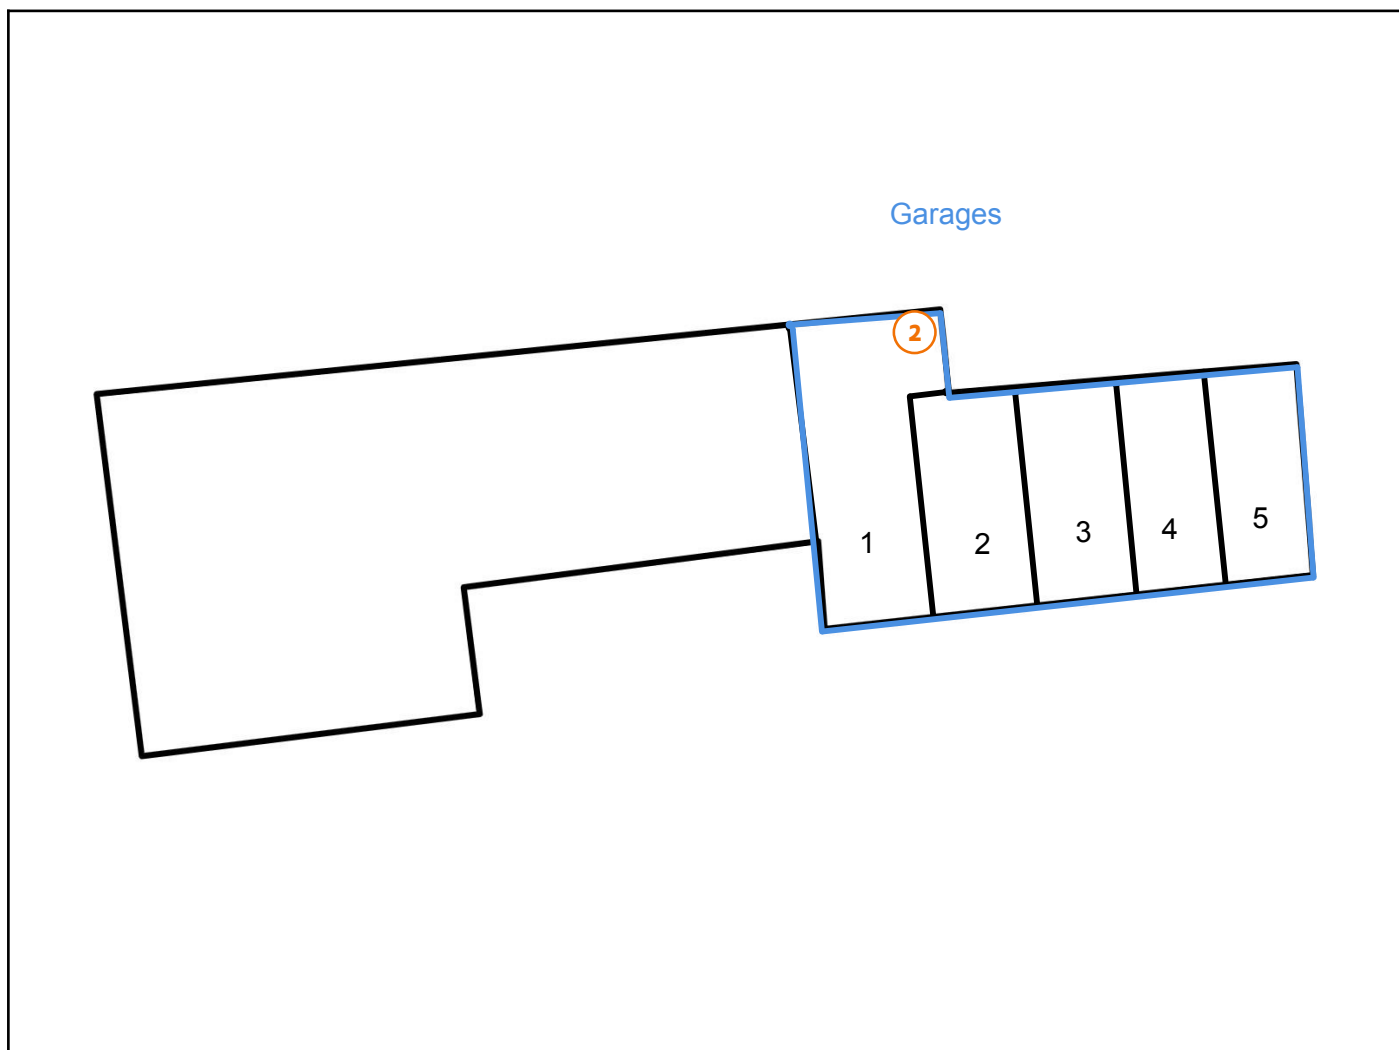
Plan 1.2: Garages +0

Beschrijving	Type	Actie
2. Schouwklep garage 1	Asbestmateriaal	Verwijderen

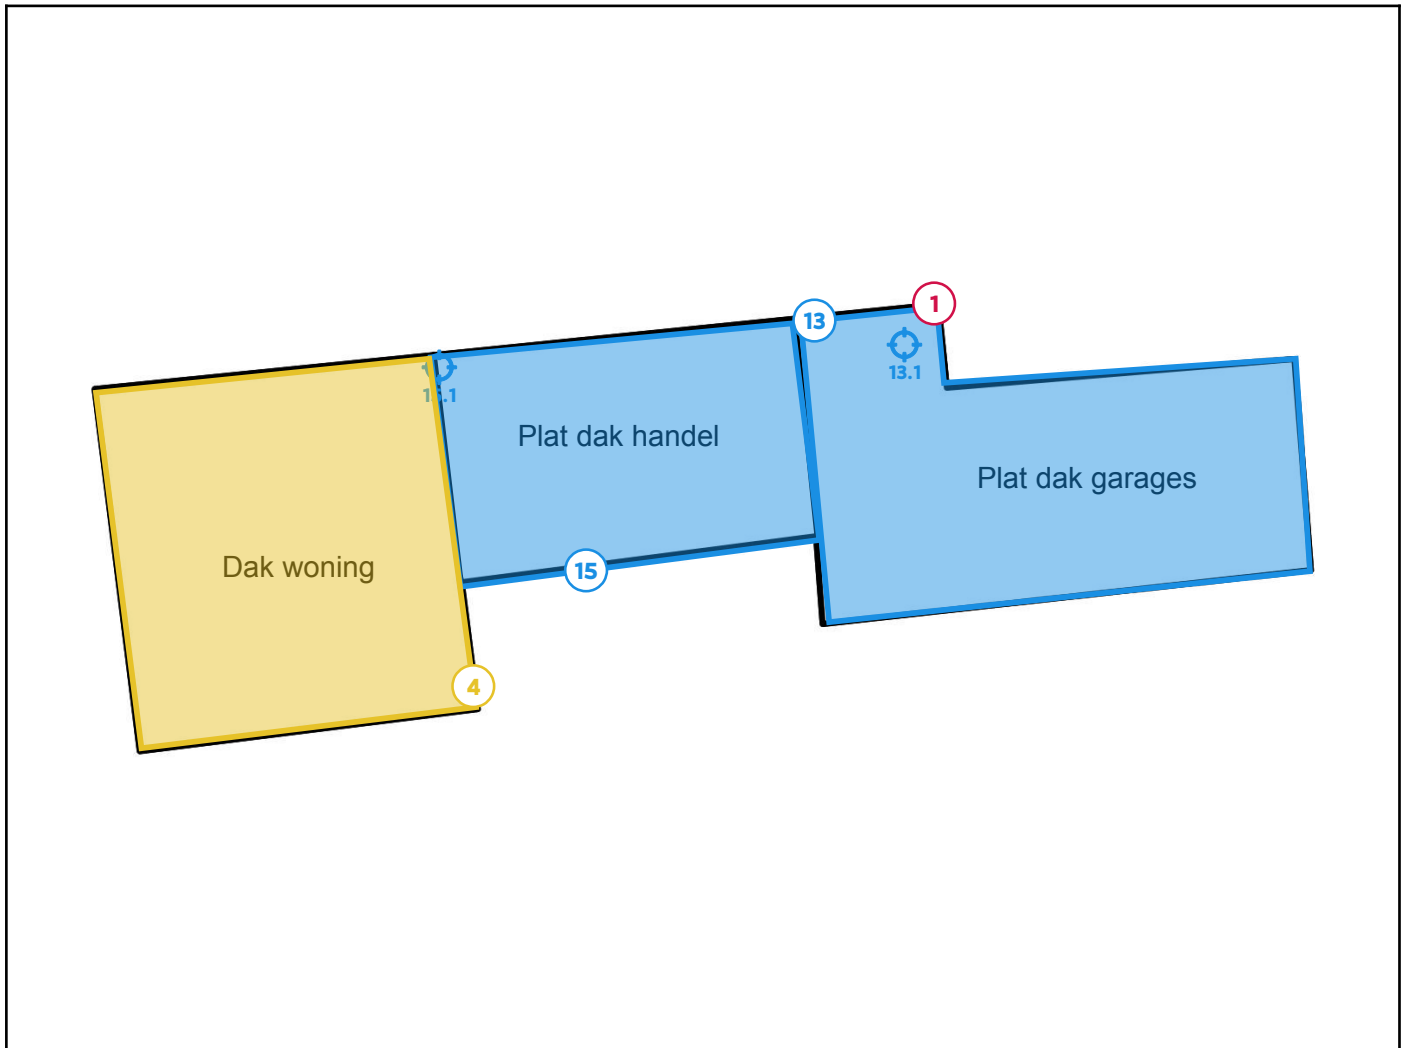
Plan 1.6: Dakenplan

Beschrijving	Type	Actie
1. Schouwpijp in vezelcement	Asbestmateriaal	Dringend verwijderen
4. Onderdak woning type menuiserie	Asbestmateriaal	Zorgvuldig beheren
13. Roofing dakbedekking garage	Geen asbest	-
13.1 Code: 2437631-01	Puntmonster	-
15. Roofing plat dak handel	Geen asbest	-
15.1 Code: 2430160-02	Puntmonster	-

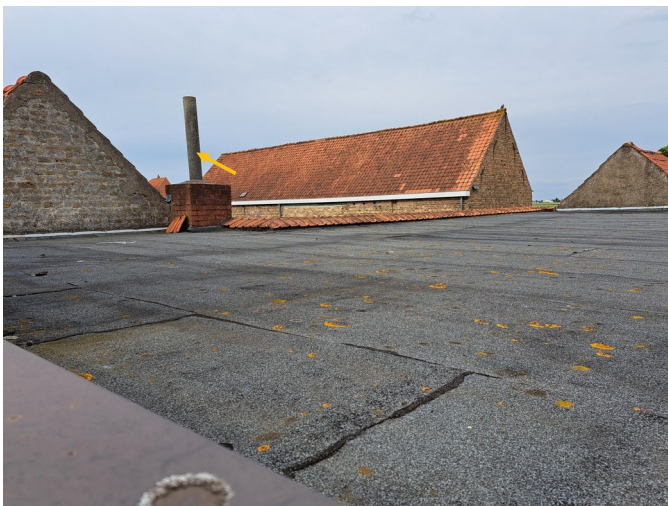
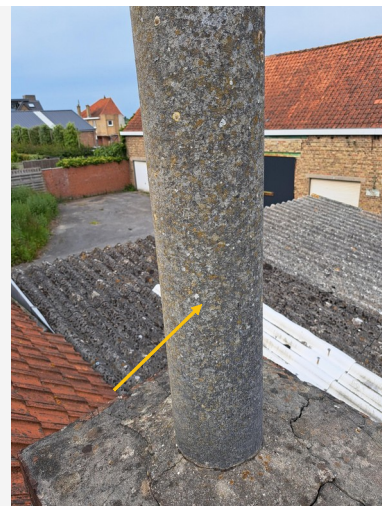
Eindbeoordeling materiaalrisico	Hoog materiaalrisico en/of hoge kans op vezelvrijgave
Opmerking	Vasthechting van (korst)mos. Het materiaal behoudt nog wel zijn bindingssterkte.

Gebondenheid	Categorie 1: hechtgebonden in oorsprong
Asbestsoort (vezeltype)	Crocidoliet aanwezig
Asbestconcentratie	Laag (< 50%)
Afschermingsgraad van het gehele materiaal	Geheel of deels (ook) vrij aan binnenluchtstromen
Toestand van het materiaal	Matig beschadigd, matig verweerd

Beschrijving	Schouwpijp in vezelcement
Omgeving	Buiten
Primaire drager	Schacht-koker (technisch)
Asbestmateriaal	Rookgaskanaal
Bindmiddel van asbestmateriaal	Cement
Gebondenheid op basis van bindmiddel	Hecht
Hoeveelheid (lengte - omtrek - dikte - aantal)	<ul style="list-style-type: none">• 1,20 m - 60,00 cm - 1,00 cm - 1 stuk
Totaal volume	0,007 m ³
Eenvoudig bereikbaar	Ja
Bevestigingswijze	<ul style="list-style-type: none">• Geklemd• Verlijmd, ingegoten, versmeerd
Identificatiemethode	Vaststelling zonder monstername
Destructieve handeling voor identificatie	Nee

Dringend verwijderen

- Verwijder dit asbestmateriaal zo snel mogelijk. Volg de toestand goed op.

- Eenvoudige handelingen: mag via doe-het-zelf of door werknemer(s) met opleidingsattest eenvoudige handelingen
Mag via doe het zelf indien te verwijderen zonder te beschadigen.

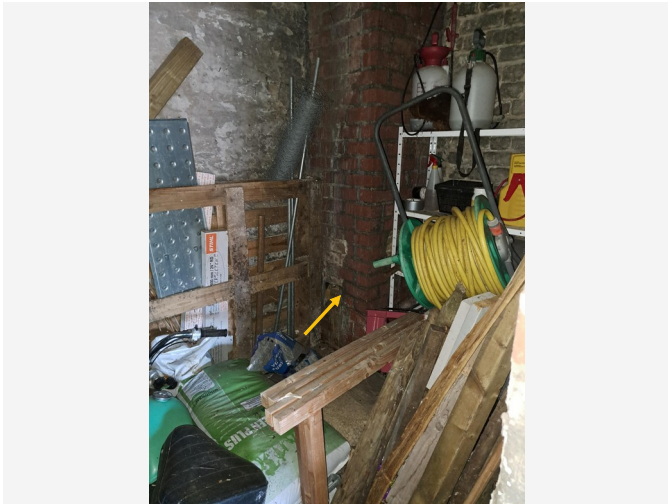
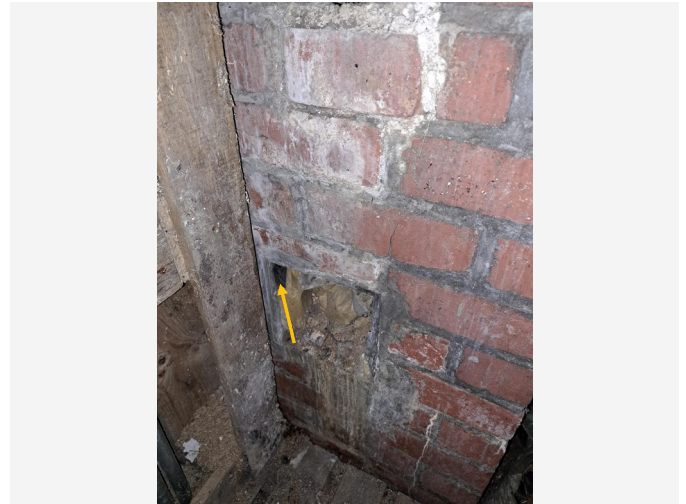
Eindbeoordeling materiaalrisico	Verhoogd materiaalrisico en/of verhoogde kans op vezelvrijgave
Opmerking	Lichte beschadiging of verwerking lokaal vast te stellen op het materiaaloppervlak: enkele lokale putjes, gaatjes, breuklijnen of barsten maar geen stofvorming of loskomen van stukjes. Lokaal, beperkt vrije vezelbundels zichtbaar. Het materiaal is niet meer in originele staat.

Gebondenheid	Categorie 1: hechtgebonden in oorsprong
Asbestsoort (vezeltype)	Crocidoliet aanwezig
Asbestconcentratie	Laag (< 50%)
Afschermingsgraad van het gehele materiaal	Geheel of deels (ook) vrij aan binnenluchtstromen
Toestand van het materiaal	Licht beschadigd, licht verweerd. Intact materiaal type Pical – asbestboard of categorie III 'gebondenheid'

Beschrijving	Schouwklep garage 1
Omgeving	Binnen
Primaire drager	Schacht-koker (technisch)
Asbestmateriaal	Brandwerende afsluiting (prefab geheel) - (vlinder)klep
Bindmiddel van asbestmateriaal	Cement
Gebondenheid op basis van bindmiddel	Hecht
Hoeveelheid (gewicht - aantal)	<ul style="list-style-type: none">• 1,00 kg - 1 stuk
Totaal gewicht	1,00 kg
Eenvoudig bereikbaar	Ja
Bevestigingswijze	<ul style="list-style-type: none">• Geklemd• Verlijmd, ingegoten, versmeerd
Identificatiemethode	Vaststelling zonder monstername
Destructieve handeling voor identificatie	Nee
Opmerking	Klep (schuif) werd reeds verwijderd. Kader van de schouwklep bevindt zich nog in de schouw

Verwijderen

- Verwijder dit asbestmateriaal zo snel mogelijk. Volg de toestand goed op.

- Eenvoudige handelingen: mag via doe-het-zelf of door werknemer(s) met opleidingsattest eenvoudige handelingen
Mag via doe het zelf indien te verwijderen zonder te beschadigen.

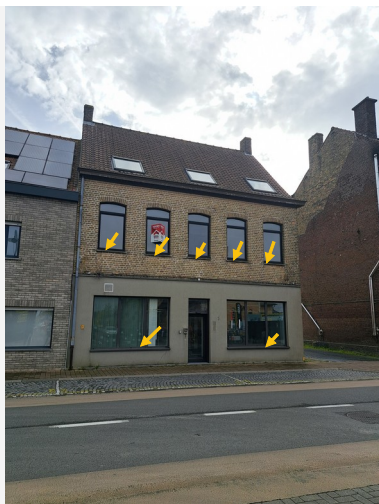
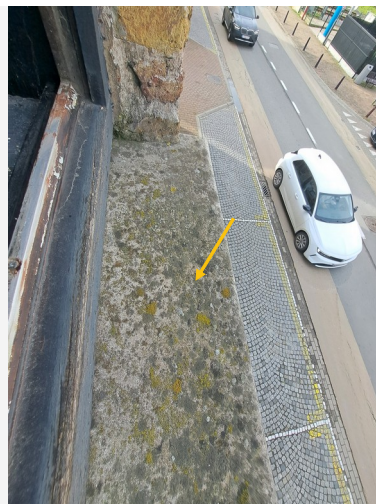
Eindbeoordeling materiaalrisico	Verhoogd materiaalrisico en/of verhoogde kans op vezelvrijgave
Opmerking	Matige verwerking vast te stellen op grote delen van het materiaaloppervlak Vasthechting van (korst)mos. Het materiaal behoudt nog wel zijn bindingssterkte.

Gebondenheid	Categorie 1: hechtgebonden in oorsprong
Asbestsoort (vezeltype)	Crocidoliet aanwezig
Asbestconcentratie	Laag (< 50%)
Afschermingsgraad van het gehele materiaal	Geheel of deels vrij aan de buitenlucht
Toestand van het materiaal	Matig beschadigd, matig verweerd

Beschrijving	Vensterbanken in vezelcement
Omgeving	Buiten
Primaire drager	Wand buitenschil
Asbestmateriaal	Plaat, paneel, tablet - Hol
Bindmiddel van asbestmateriaal	Cement
Gebondenheid op basis van bindmiddel	Hecht
Hoeveelheid (oppervlakte - dikte - aantal)	<ul style="list-style-type: none">• 0,21 m² - 3,00 cm - 11 stuks• 0,60 m² - 3,00 cm - 2 stuks
Totaal volume	0,105 m ³
Eenvoudig bereikbaar	Ja
Bevestigingswijze	<ul style="list-style-type: none">• Geklemd• Verlijmd, ingegoten, versmeerd
Identificatiemethode	Vaststelling zonder monstername
Destructieve handeling voor identificatie	Nee

Verwijderen

- Zorg voor een veilig beheer. Vermijd het beschadigen van het asbestmateriaal. Controleer de toestand jaarlijks op wijzigingen.
- Scherm in afwachting van verwijdering het asbestmateriaal af van luchtstromingen en verstoring: bijvoorbeeld door het te verpakken, te fixeren, af te dekken, signalisatie - afbakening aan te brengen, ...

- Eenvoudige handelingen: mag via doe-het-zelf of door werknemer(s) met opleidingsattest eenvoudige handelingen
Mag via doe het zelf indien te verwijderen zonder te beschadigen.
Gelet op de locatie (hoogte) en de bevestigingswijze bij voorkeur laten verwijderen door werknemers met opleidingsattest eenvoudige handelingen.

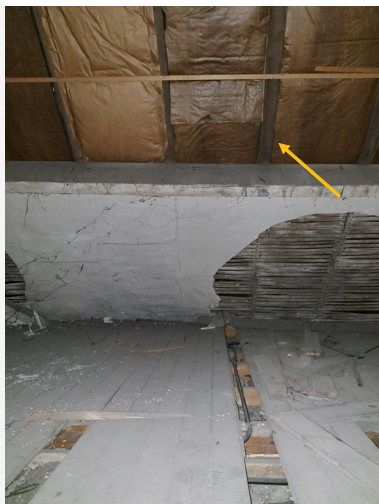
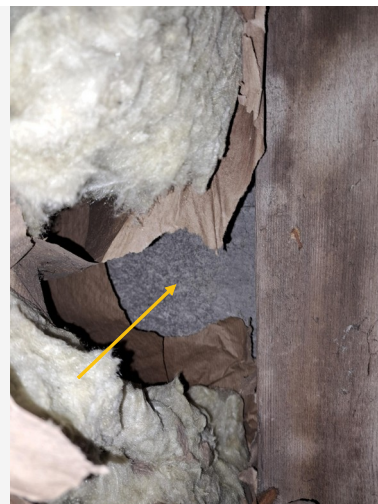
Eindbeoordeling materiaalrisico	Laag materiaalrisico en/of verlaagde kans op vezelvrijgave
Opmerking	Het materiaal is niet meer in originele staat

Gebondenheid	Categorie 1: hechtgebonden in oorsprong
Asbestsoort (vezeltype)	Crocidoliet aanwezig
Asbestconcentratie	Laag (< 50%)
Afschermingsgraad van het gehele materiaal	Niet stootvaste afscherming
Toestand van het materiaal	Licht beschadigd, licht verweerd. Intact materiaal type Pical – asbestboard of categorie III 'gebondenheid'

Beschrijving	Onderdak woning type menuiserite
Omgeving	Binnen
Primaire drager	Schuin dak
Asbestmateriaal	Plaat, paneel, tablet - Type Menuiserite
Bindmiddel van asbestmateriaal	Cement
Gebondenheid op basis van bindmiddel	Hecht
Hoeveelheid (oppervlakte - dikte - aantal)	<ul style="list-style-type: none">• 130,00 m² - 0,30 cm - 1 stuk
Totaal volume	0,39 m ³
Eenvoudig bereikbaar	Nee <ul style="list-style-type: none">• Het asbestmateriaal is bedekt (uitgezonderd laag verf, coating, behang, kunststof, textiel) en het wegnemen van het bedekkende materiaal kan niet zonder het bedekkende materiaal te beschadigen.
Bevestigingswijze	<ul style="list-style-type: none">• Genageld, geniet
Identificatiemethode	Vaststelling zonder monstername
Destructieve handeling voor identificatie	Nee
Opmerking	Onderdak bereikbaar via zolder (afgeschermd met glaswol isolatie)

Zorgvuldig beheren

- Zorg voor een veilig beheer en verwijder dit asbestmateriaal wanneer het bij werken eenvoudig bereikbaar wordt. Controleer de toestand jaarlijks op wijzigingen.

- Eenvoudige handelingen: mag via doe-het-zelf of door werknemer(s) met opleidingsattest eenvoudige handelingen
Mag via doe het zelf indien te verwijderen zonder te beschadigen.

Gelet op de locatie (hoogte) en de bevestigingswijze bij voorkeur laten verwijderen door werknemers met opleidingsattest eenvoudige handelingen.

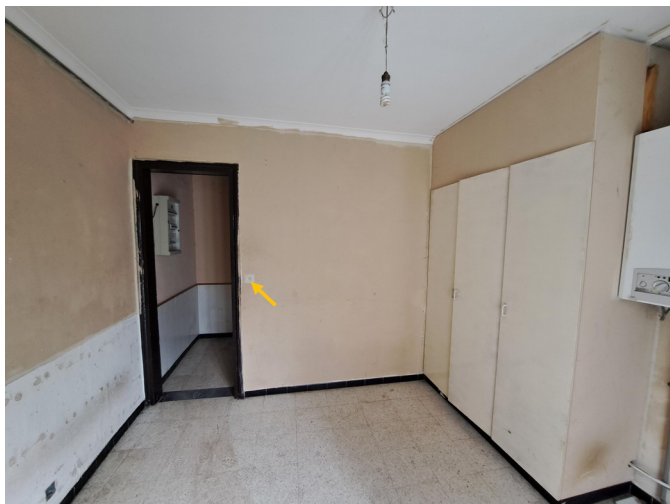
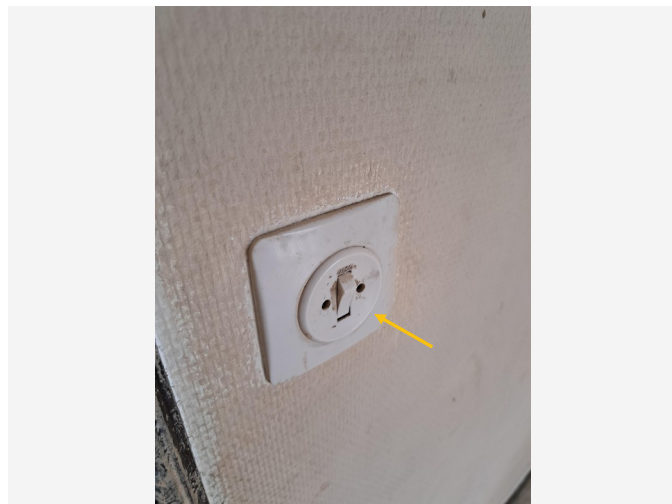
Eindbeoordeling materiaalrisico	Laag materiaalrisico en/of verlaagde kans op vezelvrijgave
Opmerking	Het materiaal is nagenoeg in originele staat.

Gebondenheid	Categorie 1: hechtgebonden in oorsprong
Asbestsoort (vezeltype)	Crocidoliet aanwezig
Asbestconcentratie	Laag (< 50%)
Afschermingsgraad van het gehele materiaal	Geheel of deels (ook) vrij aan de binnenlucht
Toestand van het materiaal	Onbeschadigd, niet verweerd

Beschrijving	Schakelaars type bakeliet
Omgeving	Binnen
Primaire drager	Communicatie en elektrische infrastructuur en uitrusting
Asbestmateriaal	Plaat, paneel, tablet - Type Bakeliet
Bindmiddel van asbestmateriaal	Kunststof of -hars
Gebondenheid op basis van bindmiddel	Hecht
Hoeveelheid (oppervlakte - dikte - aantal)	<ul style="list-style-type: none">• 0,01 m² - 0,30 cm - 2 stuks• 0,10 m² - 0,30 cm - 1 stuk
Totaal volume	< 0,001 m ³
Eenvoudig bereikbaar	Ja
Bevestigingswijze	<ul style="list-style-type: none">• Geschroefd
Identificatiemethode	Vaststelling zonder monsternamen
Destructieve handeling voor identificatie	Nee
Opmerking	Wordt om veiligheidsredenen niet bemonsterd. Bovendien is vrij veel staal vereist om asbesthoudendheid te identificeren.

Zorgvuldig beheren

- Zorg voor een veilig beheer. Vermijd het beschadigen van het asbestmateriaal. Controleer de toestand jaarlijks op wijzigingen.
- Voer staalname uit ingeval van vervanging zodat het materiaal in de juiste afvalstroom belandt.

- Eenvoudige handelingen: mag via doe-het-zelf of door werknemer(s) met opleidingsattest eenvoudige handelingen
Mag via doe het zelf. Eenvoudig in zijn geheel te verwijderen zonder te beschadigen.

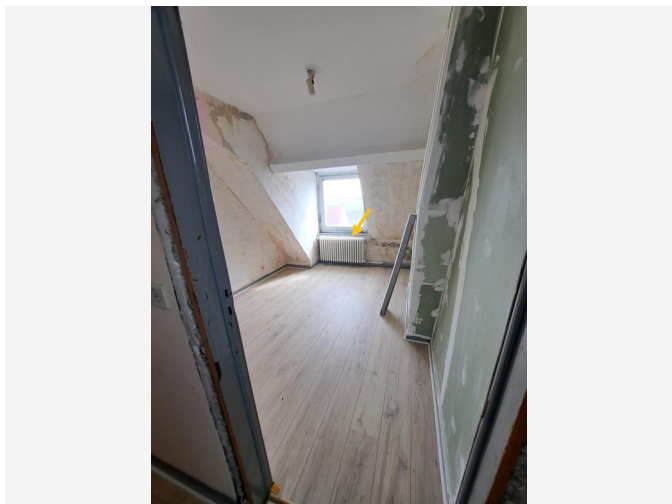
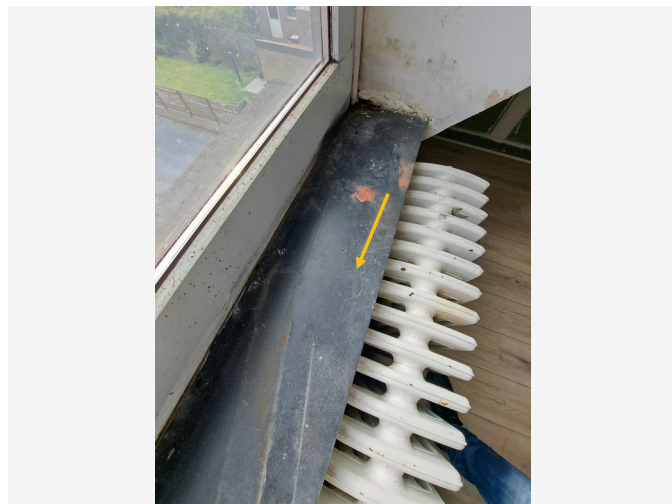
Eindbeoordeling materiaalrisico	Laag materiaalrisico en/of verlaagde kans op vezelvrijgave
Opmerking	<p>Lichte beschadiging lokaal vast te stellen op het materiaaloppervlak: enkele lokale putjes, gaatjes, breuklijnen of barsten maar geen stofvorming of loskomen van stukjes.</p> <p>Lokaal, beperkt vrije vezelbundels zichtbaar.</p> <p>Venstertablet deels boven radiatoren: deels vrij aan binnenluchtstromen</p> <p>Het materiaal is niet meer in originele staat.</p>

Gebondenheid	Categorie 1: hechtgebonden in oorsprong
Asbestsoort (vezeltype)	Alleen chrysotiel
Asbestconcentratie	Laag (< 50%)
Afschermingsgraad van het gehele materiaal	Geheel of deels (ook) vrij aan binnenluchtstromen
Toestand van het materiaal	Licht beschadigd, licht verweerd. Intact materiaal type Pical – asbestboard of categorie III 'gebondenheid'

Beschrijving	Venstertablet type massal +2
Omgeving	Binnen
Primaire drager	Binnenwand
Asbestmateriaal	Plaat, paneel, tablet - Type Massal
Bindmiddel van asbestmateriaal	Cement
Gebondenheid op basis van bindmiddel	Hecht
Hoeveelheid (oppervlakte - dikte - aantal)	<ul style="list-style-type: none">• 0,30 m² - 2,00 cm - 2 stuks
Totaal volume	0,012 m ³
Eenvoudig bereikbaar	Ja
Bevestigingswijze	<ul style="list-style-type: none">• Geklemd• Verlijmd, ingegoten, versmeerd
Identificatiemethode	Vaststelling zonder monsternamen
Destructieve handeling voor identificatie	Nee

Zorgvuldig beheren

- Zorg voor een veilig beheer. Vermijd het beschadigen van het asbestmateriaal. Controleer de toestand jaarlijks op wijzigingen.
- Scherm in afwachting van verwijdering het asbestmateriaal af van luchtstromingen en verstoring: bijvoorbeeld door het te verpakken, te fixeren, af te dekken, signalisatie - afbakening aan te brengen, ...

- Eenvoudige handelingen: mag via doe-het-zelf of door werknemer(s) met opleidingsattest eenvoudige handelingen
Mag via doe het zelf indien te verwijderen zonder te beschadigen. Omzichtig loswrikken

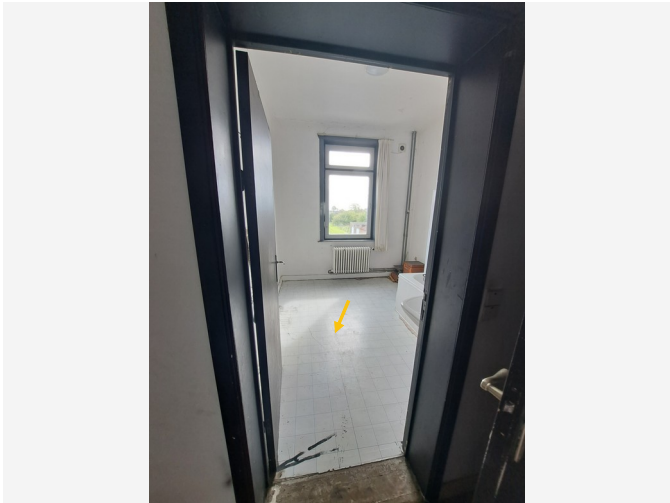
Betreft een niet-asbestverdachte kunststoffen vloerzeil. Er werd geen zwarte lijm waargenomen tussen drager en vloerzeil

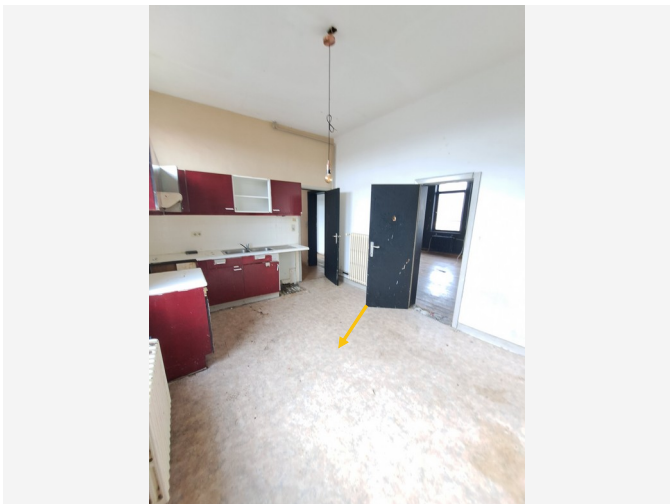
Betreft een niet-asbestverdachte kunststoffen vloerzeil. Er werd geen zwarte lijm waargenomen tussen drager en vloerzeil

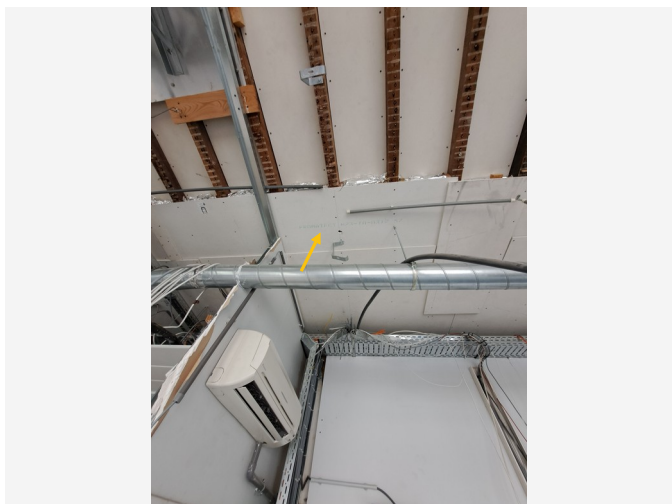
Promat gispkarton plafond in winkel is niet-asbestverdacht

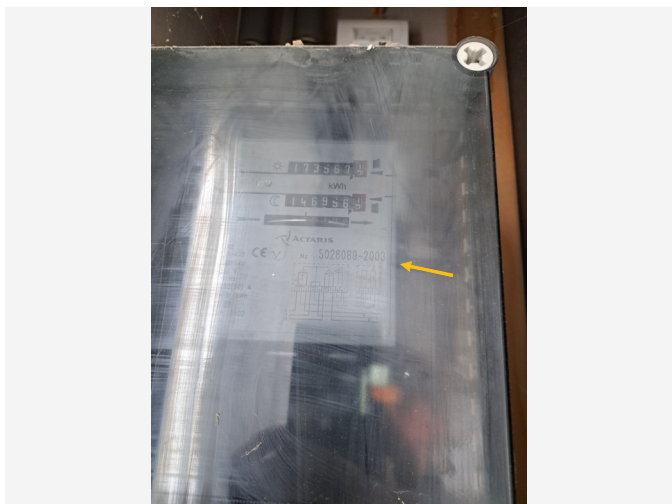
Elektriciteitsmeter handel verdiep +0 is van bouwjaar 2003 en bijgevolg niet-asbestverdacht

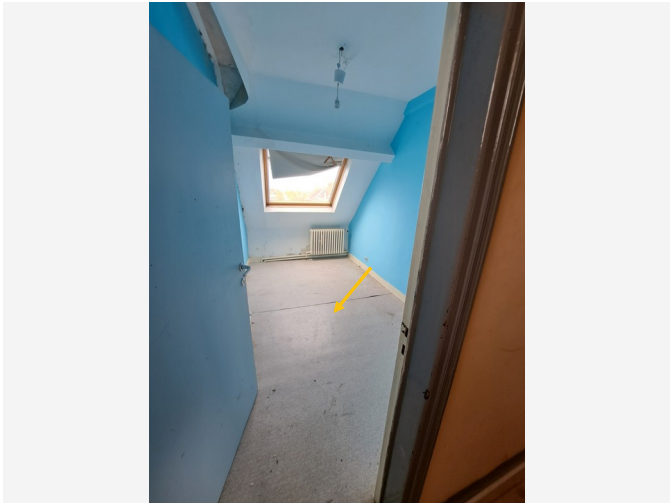
Betreft een niet-asbestverdachte kunststoffen vloerzeil. Er werd geen zwarte lijm waargenomen tussen drager en vloerzeil.

Bevindt zich onder laminaat op verdiep +2 met uitzondering van 1 slk (niet bedekt)
