Asbestinventarisatetest

Zwarte Nonnenstraat 44, 8630 Veurne

Attestnummer : 20251119-000076.000

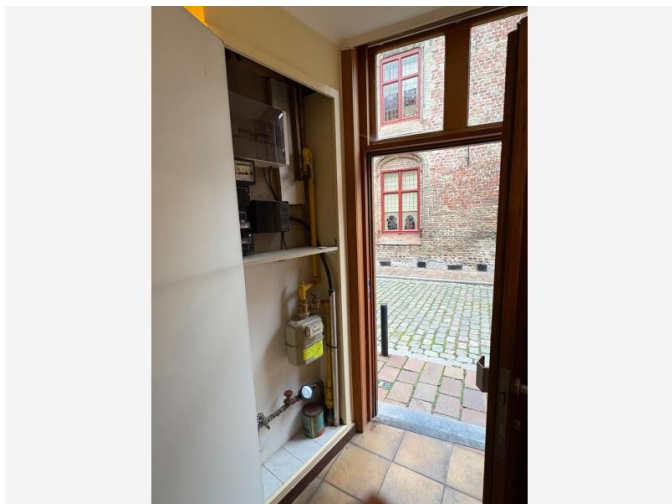
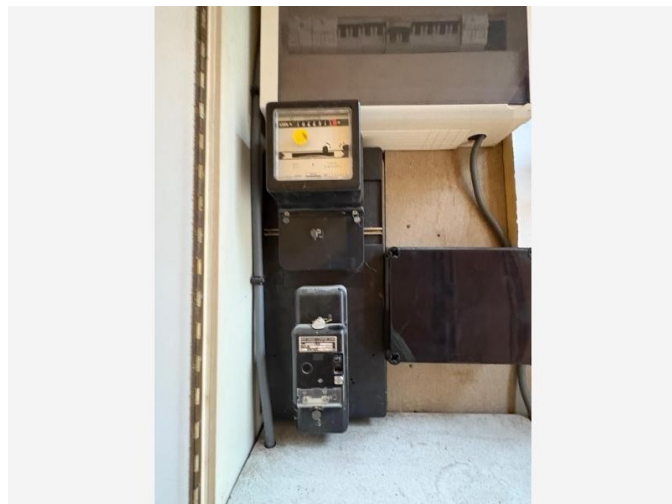
Het asbestmateriaal valt onder de mijlpaal van 2040.

Eindbeoordeling materiaalrisico	Laag materiaalrisico en/of verlaagde kans op vezelvrijgave
---------------------------------	--

Gebondenheid	Categorie 1: hechtgebonden in oorsprong
Asbestsoort (vezeltype)	Crocidoliet aanwezig
Asbestconcentratie	Laag (< 50%)
Afschermingsgraad van het gehele materiaal	Geheel of deels (ook) vrij aan de binnenlucht
Toestand van het materiaal	Onbeschadigd, niet verweerd

Beschrijving	bakeliet elektrische toepassingen
Omgeving	Binnen
Primaire drager	Communicatie en elektrische infrastructuur en uitrusting
Asbestmateriaal	Plaat, paneel, tablet - Type Bakeliet
Bindmiddel van asbestmateriaal	Kunststof of -hars
Gebondenheid op basis van bindmiddel	Hecht
Hoeveelheid (oppervlakte - dikte - aantal)	• 0,50 m ² - 0,50 cm - 1 stuk
Totaal volume	0,003 m ³
Eenvoudig bereikbaar	Ja
Bevestigingswijze	• Geschroefd
Identificatiemethode	De asbestdeskundige beoordeelt het materiaal als asbesthoudend, en dit zonder monsternamen.
Destructieve handeling voor identificatie	Nee

- Zorg voor een veilig beheer. Vermijd het beschadigen van het asbestmateriaal. Controleer de toestand jaarlijks op wijzigingen.
- Voer bijkomende staalname(s) uit.

- Eenvoudige handelingen: mag via doe-het-zelf of door werknemer(s) met opleidingsattest eenvoudige handelingen
Eenvoudige handelingen: mag via doe-het-zelf of door werknemer(s) met opleidingsattest eenvoudige handelingen
- Eenvoudige handelingen: mag via doe-het-zelf of door werknemers met opleidingsattest eenvoudige handelingen.

De bakelieten toepassingen zijn eenvoudig bereikbaar en kan zelf verwijderd worden met uitzondering de elektrische tellerkasten deze zijn eigendom van de netbeheerder, gelieve hiervoor contact op te nemen met de netbeheerder.

- o De bakelieten toepassingen op zijn geheel verwijderen; zonder ze te breken, om vezelverspreiding te voorkomen

- o Zorg dat er geen elektrische spanningen meer zijn op de toepassingen

- o Demonteer asbestmaterialen door ze één voor één met de hand los te maken of los te schroeven.

- o Gebruik alleen handwerktuigen, zoals een schroevendraaier. Het gebruik van krachtige (sneldraaiende) mechanische werktuigen zoals boormachine, ... is verboden.

- o Gebruik het correcte gereedschap om schade of breuk aan de plaat te voorkomen

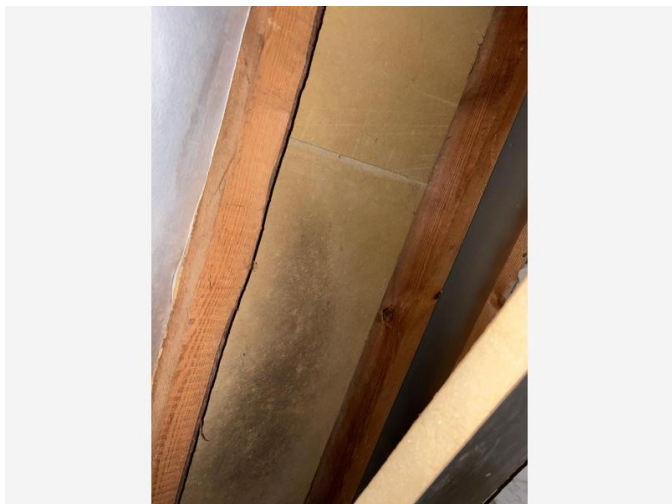
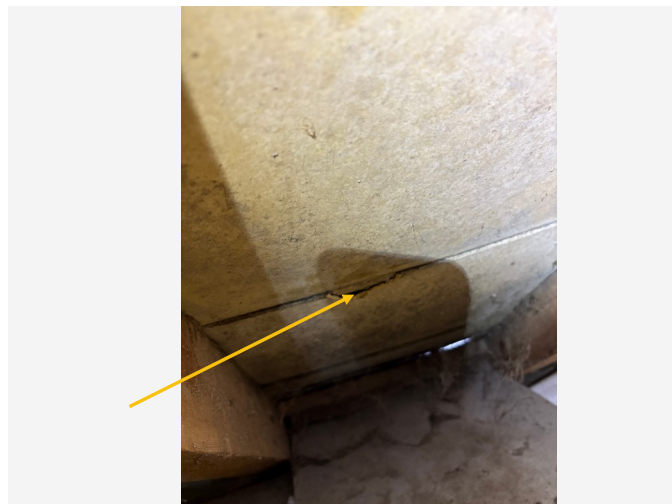
Het asbestmateriaal valt onder de mijlpaal van 2040.

Eindbeoordeling materiaalrisico	Laag materiaalrisico en/of verlaagde kans op vezelvrijgave
---------------------------------	--

Gebondenheid	Categorie 1: hechtgebonden in oorsprong
Asbestsoort (vezeltype)	Alleen chrysotiel
Asbestconcentratie	Laag (< 50%)
Afschermingsgraad van het gehele materiaal	Geheel of deels (ook) vrij aan de binnenlucht
Toestand van het materiaal	Licht beschadigd, licht verweerd. Intact calciumsilicaatmateriaal of categorie III 'gebondenheid'

#	Type	Referentie	Resultaat
2.1	Puntmonster	2510563P1	Chrysotiel
2.2	Puntmonster	2510563P2	Chrysotiel

Beschrijving	onderdak menuiserite platen
Omgeving	Binnen
Primaire drager	Schuin dak
Asbestmateriaal	Plaat, paneel, tablet - Type Menuiserite
Bindmiddel van asbestmateriaal	Cement
Gebondenheid op basis van bindmiddel	Hecht
Hoeveelheid (oppervlakte - dikte - aantal)	<ul style="list-style-type: none">• 68,00 m² - 0,30 cm - 1 stuk
Totaal volume	0,204 m ³
Eenvoudig bereikbaar	Nee <ul style="list-style-type: none">• Het asbestmateriaal is bedekt (uitgezonderd laag verf, coating, behang, kunststof, textiel) en het wegnemen van het bedekkende materiaal kan niet zonder het bedekkende materiaal te beschadigen.
Bevestigingswijze	<ul style="list-style-type: none">• Geklemd• Geschroefd• Genageld, geniet
Identificatiemethode	Een monstername door de asbestdeskundige met laboanalyse door een asbestlabo.
Destructieve handeling voor identificatie	Nee

- Zorg voor een veilig beheer. Vermijd het beschadigen van het asbestmateriaal. Controleer de toestand jaarlijks op wijzigingen.
- Zorg voor een veilig beheer en verwijder dit asbestmateriaal wanneer het bij werken eenvoudig bereikbaar wordt. Controleer de toestand jaarlijks op wijzigingen.

De platen zijn niet eenvoudig bereikbaar. Verwijder deze toepassing wanneer deze eenvoudig bereikbaar wordt. Echter gezien de risico's en de benodigde voorzorgsmaatregelen, wordt sterk aangeraden om de werkzaamheden te laten uitvoeren door professional die de opleiding eenvoudige handelingen heeft gevolgd. Dit vanwege de hoogte en bereikbaarheid.

- o Sluit de ruimte onder de platen af en leg een afdekfolie op de vloer
- o Bevochtig en fixeer de platen grondig voordat je ze verwijdert en tijdens het verwijderen

- o Gebruik alleen handwerktuigen, zoals een schroevendraaier. Het gebruik van krachtige (sneldraaiende) mechanische werktuigen zoals slijpschijf, ... is verboden.

- o Indien nodig gebruik een hoogwerker/ stelling om veilig te kunnen werken op hoogte
- o De platen dienen op hun geheel verwijderd te worden, zonder ze te breken om vezelverspreiding te voorkomen.

- o overtrekschoenen
 - Afvoer: verpak de platen dubbel en voer deze (gelabeld met asbest) af naar het een erkend bedrijf asbestafvalverwerker. Dit kan eventueel in een container met daarin een asbestzak om de afvoer veilig te stellen.

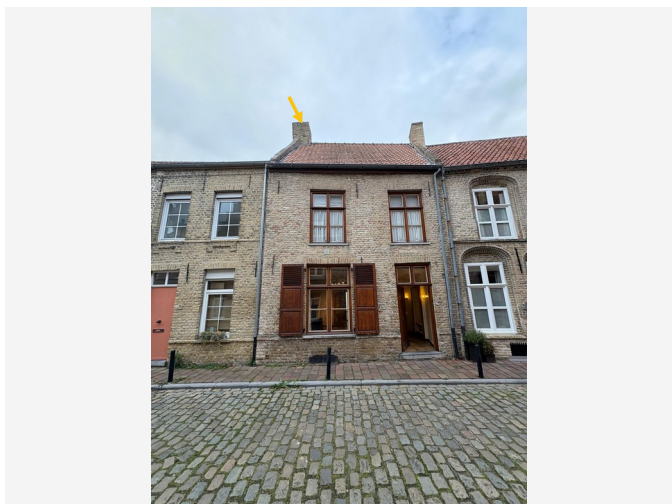
Tijdelijke beperking

Reden: Het te onderzoeken materiaal situeert zich hoger dan 3,50 m te rekenen vanaf een veilige ondergrond

Uitleg van de asbestdeskundige: Dit is niet vast te stellen omdat de schouw hoger is dan 3,5m en niet veilig te bereiken is via het schuin dak. Dit is een tijdelijke onderzoeksbeperking omdat ze niet structureel is. Ze is gelinkt aan een tijdelijke situatie en kan dus door of in opdracht van de eigenaar verholpen worden

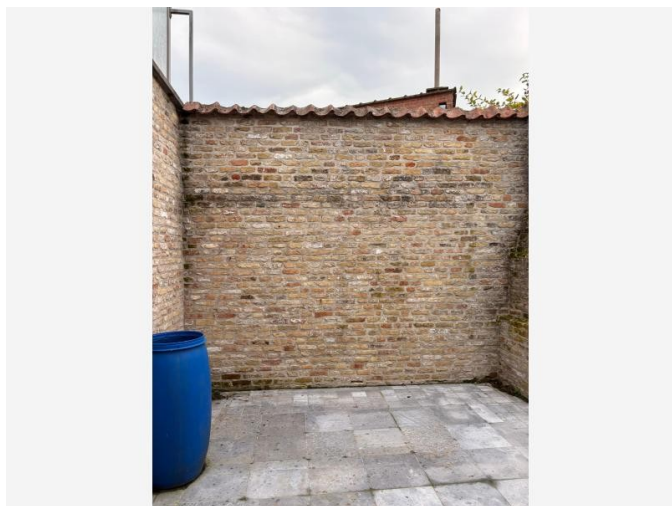
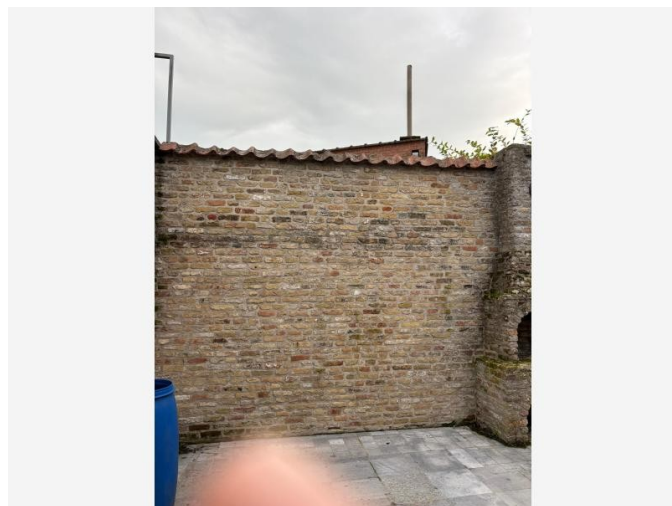
de gemene muur is een gemetste muur met ofwel dakpannen ofwel een arduinen deksteen erop, deze materialen zijn niet asbestverdacht

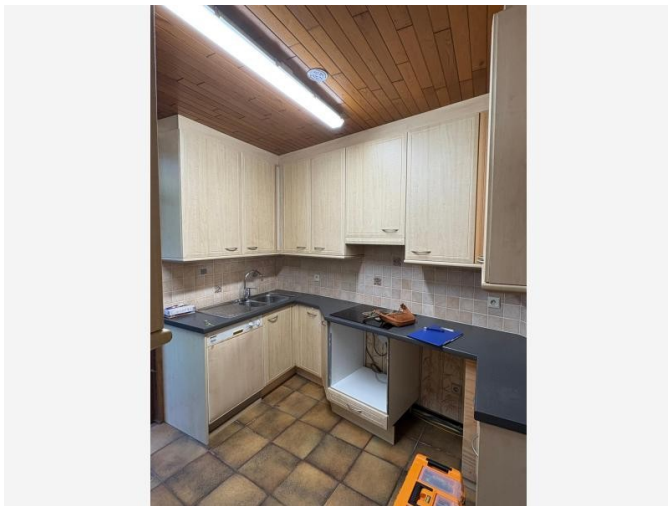
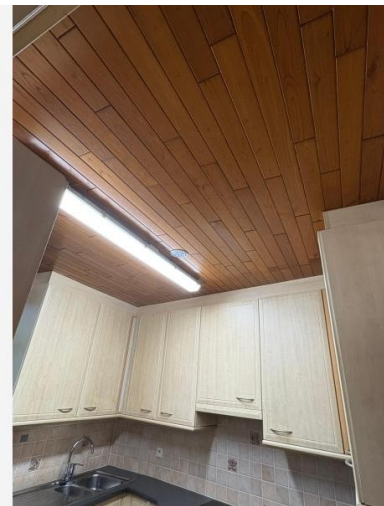
alle plafonds in de woning zijn ofwel gyproc platen, houten vezelplaten ofwel planchetten deze zijn allen niet asbestverdacht.

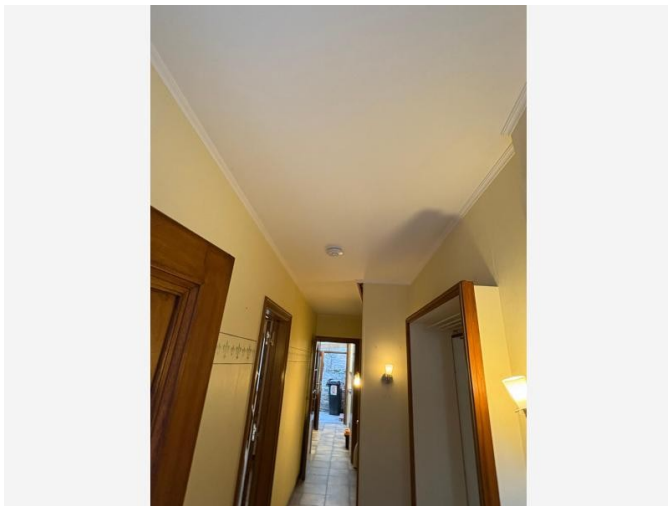
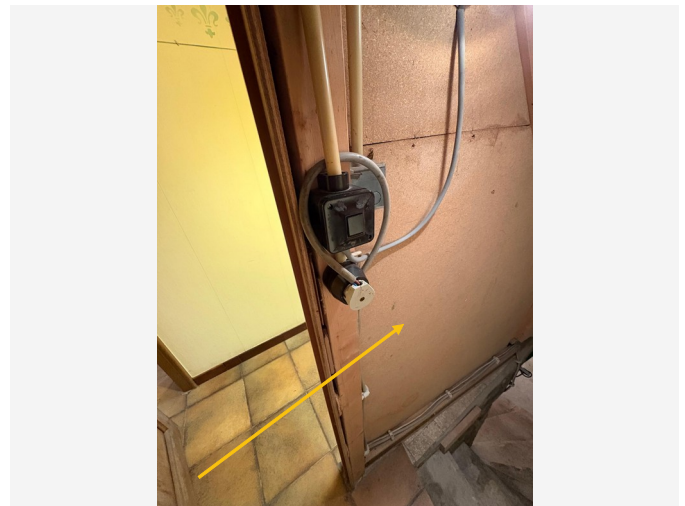
er werden diverse voorzetwanden geplaatst voor de binnenmuren zowel in gyproc als in houten vezelplaten, het is dan ook niet vats te stellen of achter deze platen de muren bepleisterd zijn, hiervoor dient een destructief onderzoek worden uitgevoerd

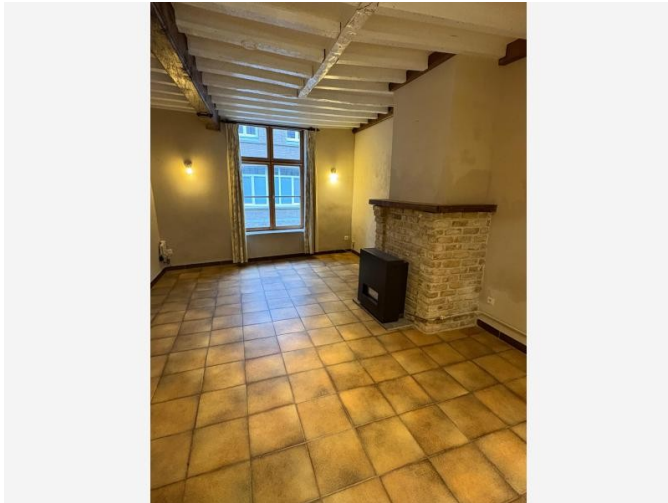
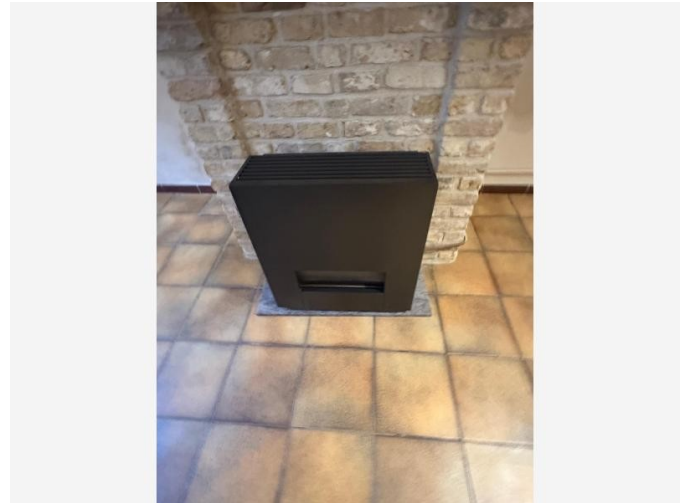
de onderdelen in de gasradiatoren kunnen asbesthoudend zijn, hiervoor dient een destructief onderzoek te worden uitgevoerd om dit te kunnen uitsluiten.

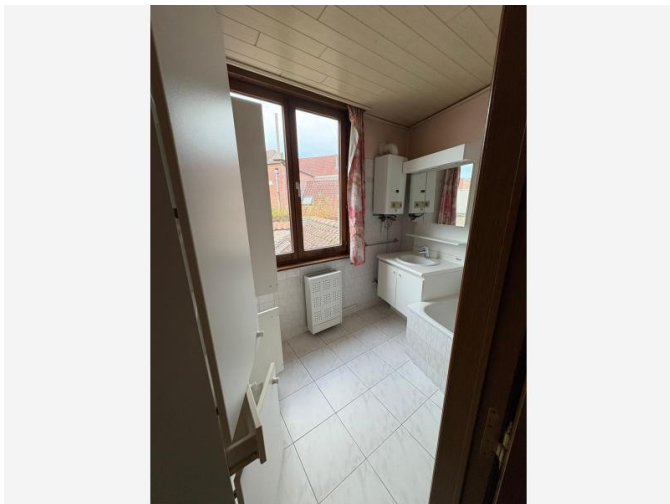
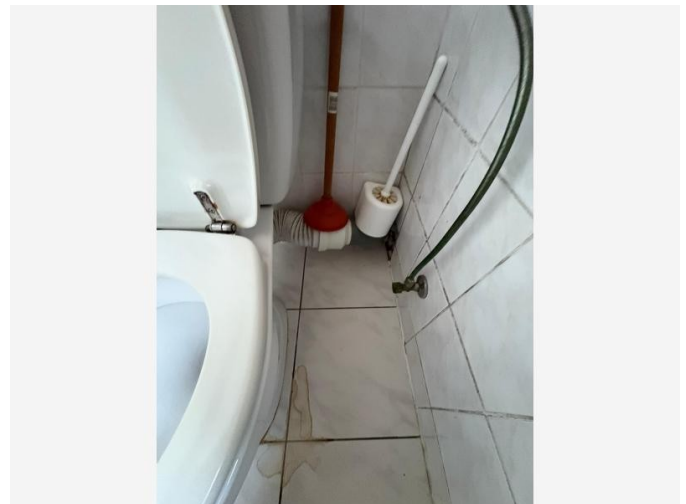
de lijm waarmee de wandtegels in badkamer en keuken bevestigd zijn kunnen asbesthoudende bestanddelen bevatten om dit te kunnen achterhalen dient een destructief onderzoek worden uitgevoerd.

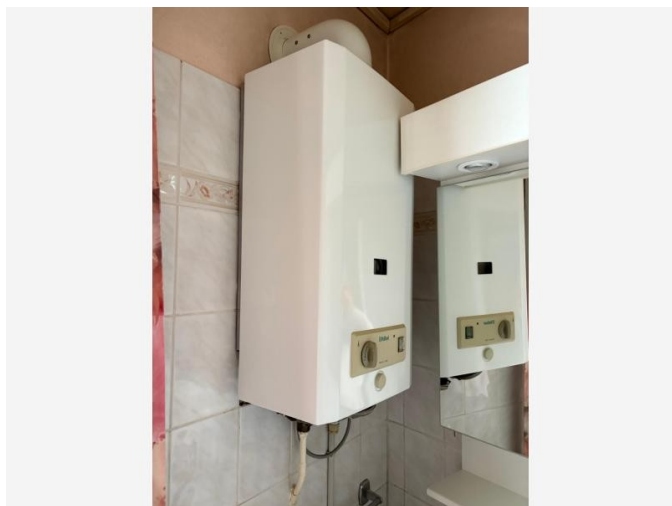
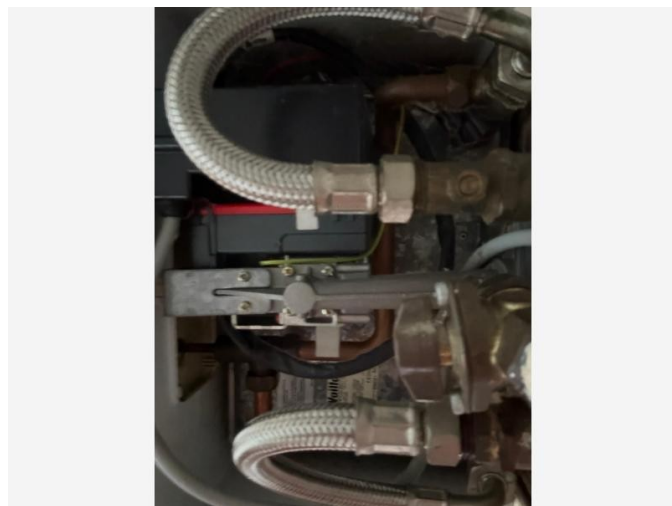
onderdelen in de bulex in de badkamer kunnen asbesthoudend zijn, maar hiervoor dient een destructief onderzoek worden uitgevoerd om dit te kunnen achterhalen.

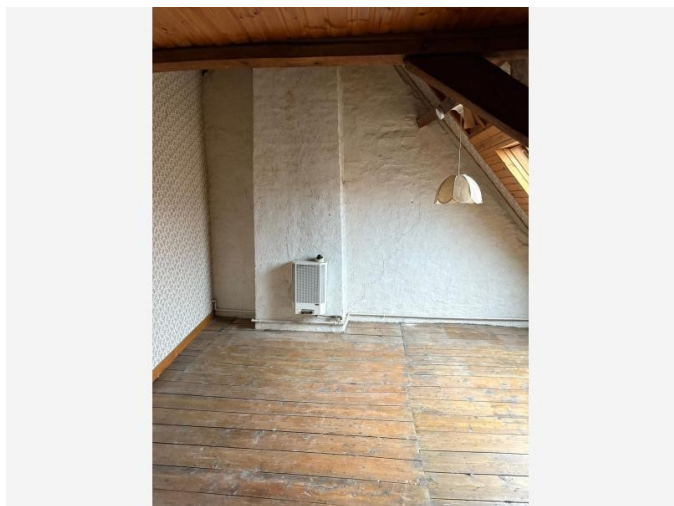
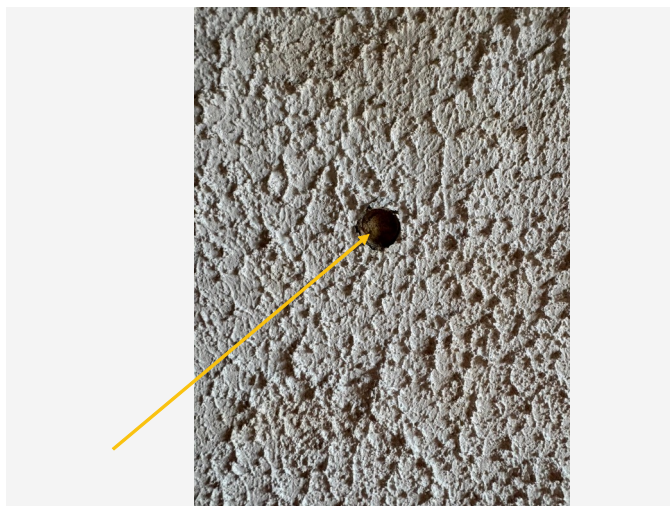
Geen asbest

#	Type	Referentie	Resultaat
10.1	Mengmonster	25105631M2	Geen asbest

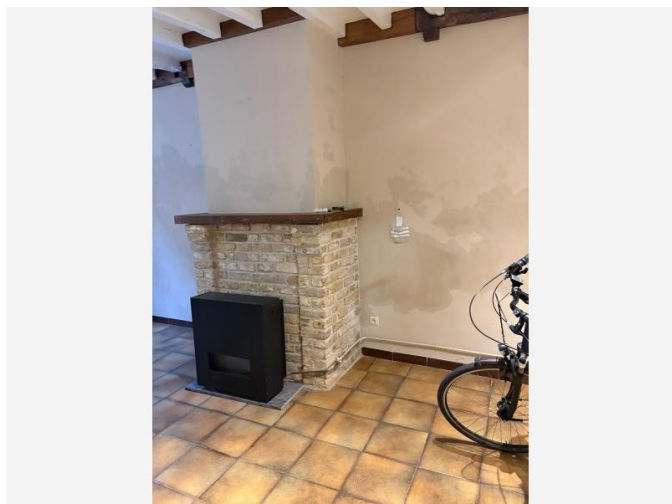
Geen asbest

#	Type	Referentie	Resultaat
11.1	Mengmonster	2510563M1	Geen asbest

Beschrijving	pleisterwerk muren
Omgeving	Binnen
Primaire drager	Binnenwand
Bindmiddel van materiaal	Gips - kalk
Gebondenheid op basis van bindmiddel	Niet-hechtgebonden
Hoeveelheid (oppervlakte - dikte - aantal)	• 37,00 m ² - 1,50 cm - 1 stuk
Totaal volume	0,555 m ³
Identificatiemethode	Een monstername door de asbestdeskundige met laboanalyse door een asbestlabo.
Destructieve handeling voor identificatie	Nee
Opmerking	voor veel muren werd een gyprocwand geplaatst en kon dus niet worden nagegaan zonder destructief onderzoek of deze muren al dan niet bepleisterd zijn

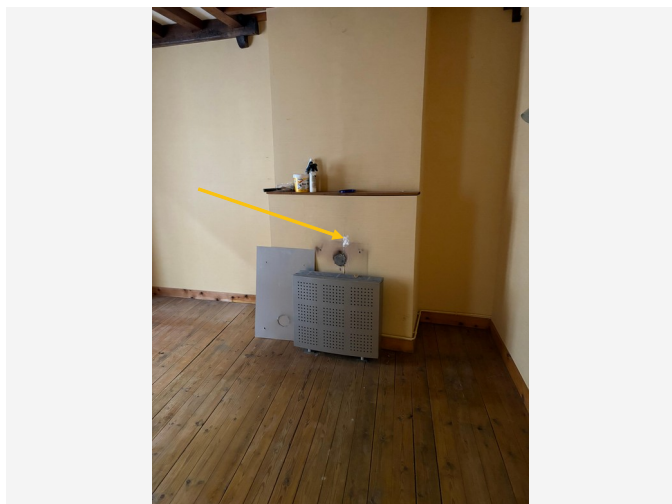
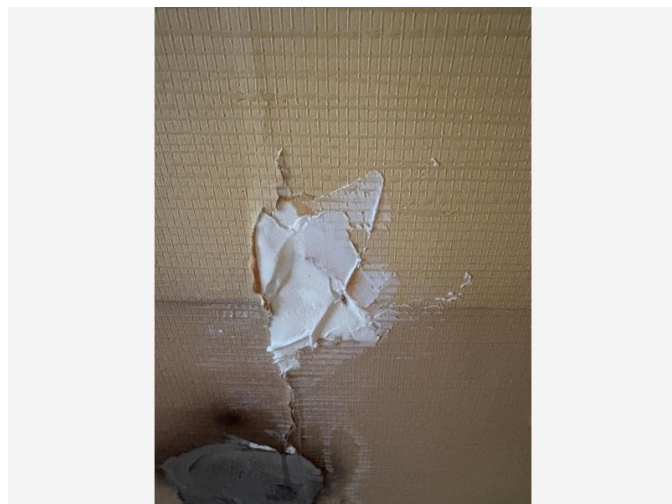
Fiche 12: plaat schouwmantel

Geen asbest

#	Type	Referentie	Resultaat
12.1	Puntmonster	2510563P3	Geen asbest

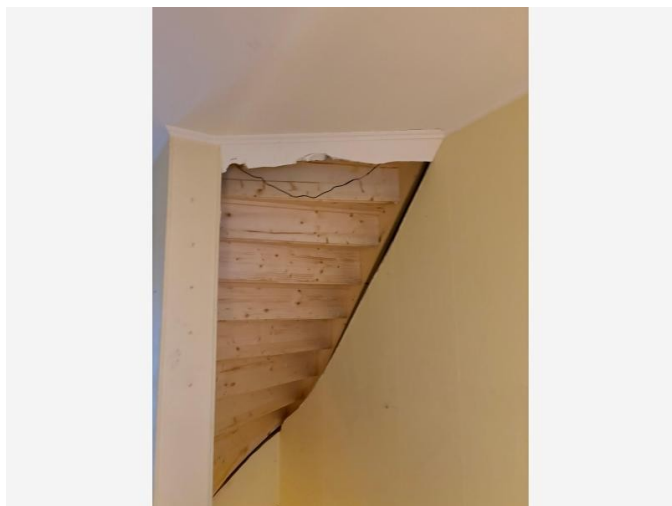
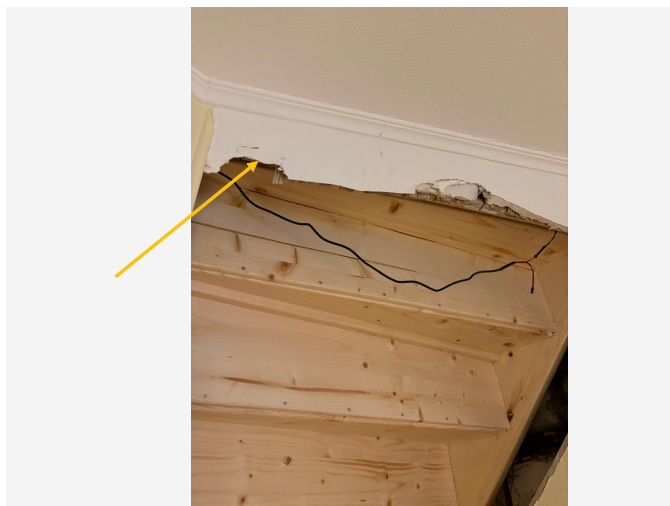
Fiche 13: gipsplaat onder trap

Geen asbest

#	Type	Referentie	Resultaat
13.1	Puntmonster	2510563M4	Geen asbest

Beschrijving	gipsplaat onder trap
Omgeving	Binnen
Primaire drager	Plafond
Bindmiddel van materiaal	Gips - kalk
Gebondenheid op basis van bindmiddel	Niet-hechtgebonden
Hoeveelheid (gewicht - aantal)	<ul style="list-style-type: none">• 3,00 kg - 1 stuk
Totaal gewicht	3,00 kg
Identificatiemethode	Een monstername door de asbestdeskundige met laboanalyse door een asbestlabo.
Destructieve handeling voor identificatie	Nee
Opmerking	het betreft een rest van een gipsplaat op houten latjse onderaan de trap

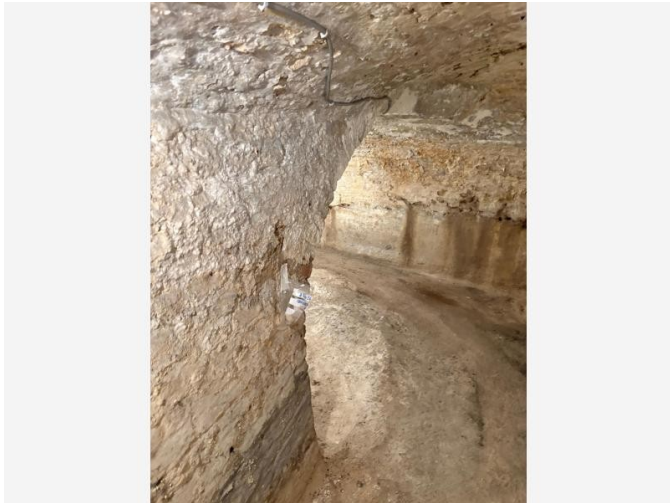
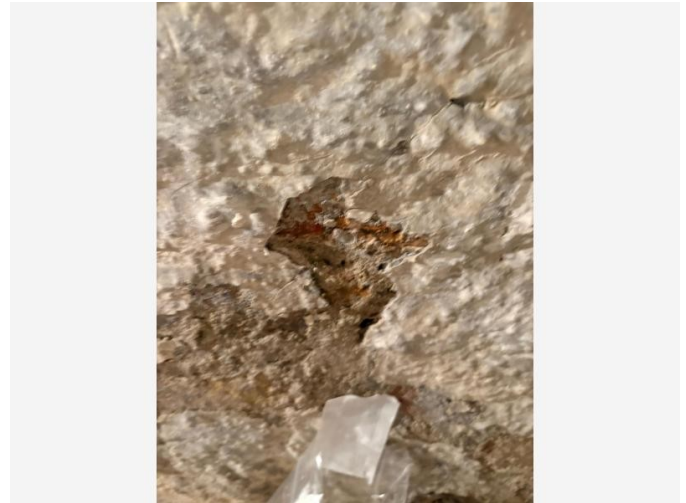
Geen asbest

#	Type	Referentie	Resultaat
14.1	Mengmonster	2510563M3	Geen asbest
