# Asbestinventarisatetest

Zannekinlaan 49, 8630 Veurne

Attestnummer : 20230223-000517.000

Uitgegeven op : 23.02.2023

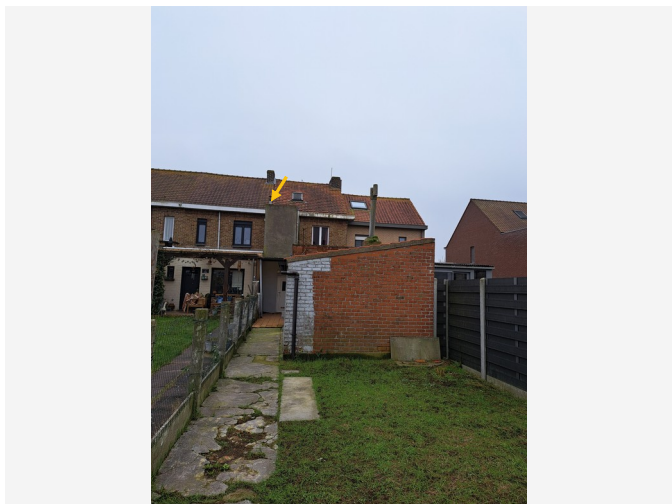
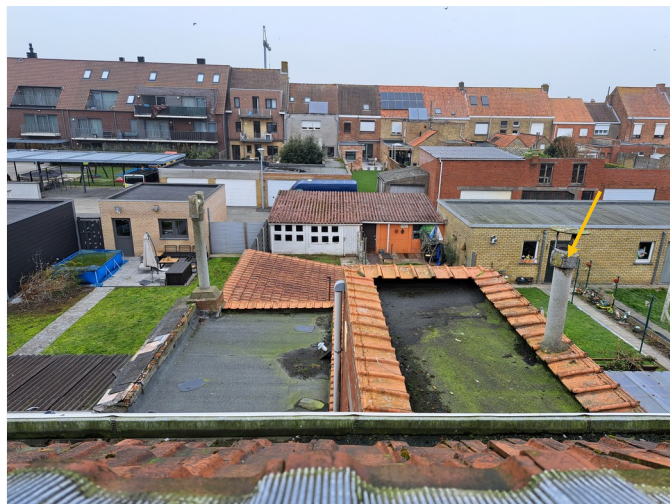
| Eindbeoordeling materiaalrisico | Hoog materiaalrisico en/of hoge kans op vezelvrijgave |
| Opmerking | Vasthechting van korstmos thv de schouwkap. |

| Toestand van het materiaal | Matig beschadigd, matig verweerd |

| Beschrijving | Schouw in vezelcement dak badkamer |

| Opmerking | Schouw werd vastgesteld vanuit veluxraam kamer op 2e verdiep |

**Dringend verwijderen**

- Scherm in afwachting van verwijdering het asbestmateriaal af van luchtstromingen en verstoring: bijvoorbeeld door het te verpakken, te fixeren, af te dekken, signalisatie - afbakening aan te brengen, ...

- Eenvoudige handelingen: mag via doe-het-zelf of door werknemer(s) met opleidingsattest eenvoudige handelingen  
Mag via doe-het-zelf indien mogelijk om in één geheel te verwijderen

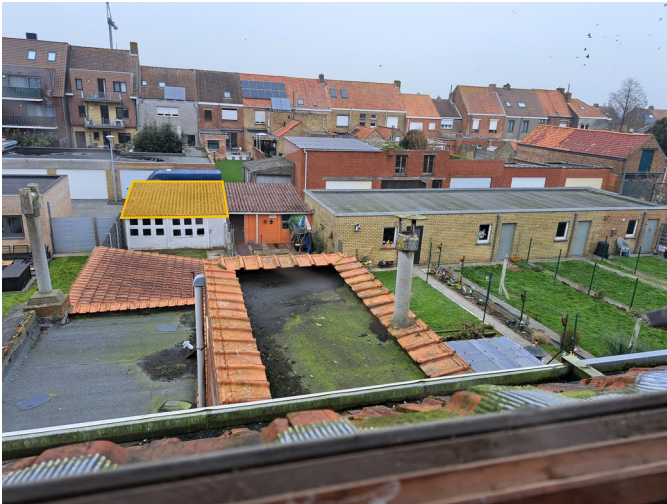
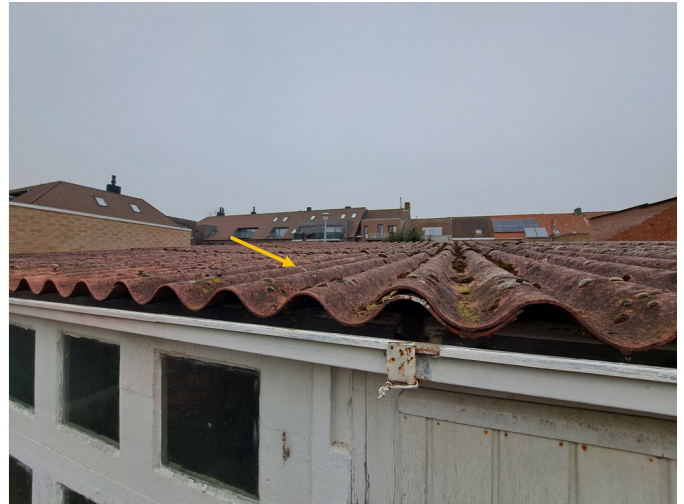
| Eindbeoordeling materiaalrisico | Hoog materiaalrisico en/of hoge kans op vezelvrijgave |
| Opmerking | Vasthechting van mos<br>Lokal vrije vezelbundels zichtbaar. |

| Toestand van het materiaal | Matig beschadigd, matig verweerd |

| Beschrijving | Roze golfplaten als dakbedekking |

| Opmerking | Golfplaat met dakgoot |

**Dringend verwijderen**

- Verwijder dit asbestmateriaal zo snel mogelijk. Volg de toestand goed op.
- Hemelwater dat afspoelt van asbestcement daken of gevels kan asbestdeeltjes bevatten. Gebruik het enkel voor gesloten circuits (bv. spoelen toiletten). Reinig na het vervangen van het dak of de gevel de dakgoten en regenwaterput of -ton om asbesthoudend sediment of slib te verwijderen

- Eenvoudige handelingen: enkel door erkend asbestverwijderaar  
Golfplaten zijn mogelijk broos geworden.

Kans op afbrokkeling tijdens verwijdering, voorzichtig te verwijderen met bijkomende maatregelen

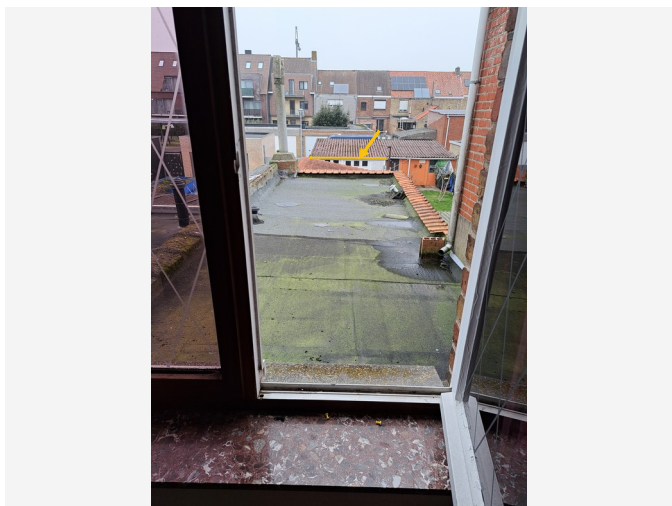
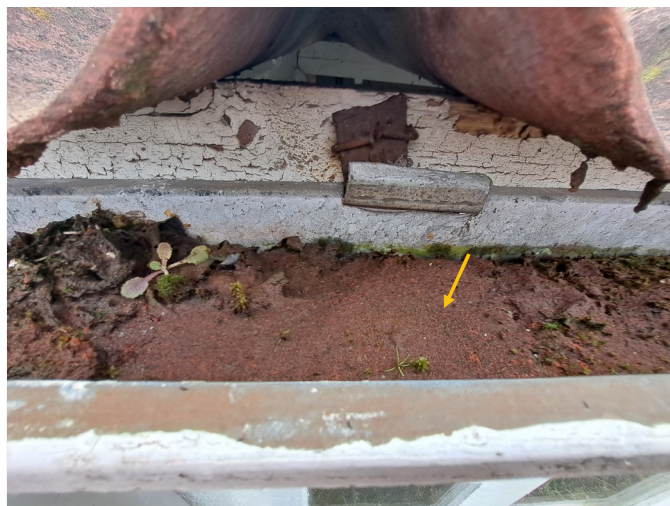
| Beschrijving | slib in dakgoot |
| Type resten (contaminatie) | <ul style="list-style-type: none"><li>• Stof, deeltjes &lt; 4 mm, flinters, gruis (los, opliggend)</li></ul> |
| Bron van de resten | Roze golfplaten dakbedekking garage |
| Gebondenheid resten | Niet hecht |

**Dringend verwijderen**

- Verwijder het asbestafval.

- Eenvoudige handelingen: enkel door erkend asbestverwijderaar eenvoudige handelingen met bijkomende maatregelen

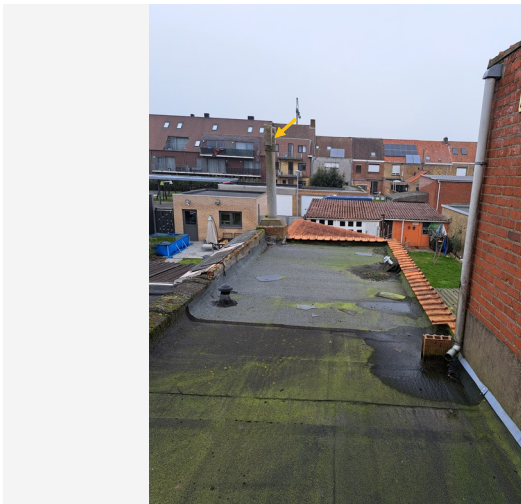
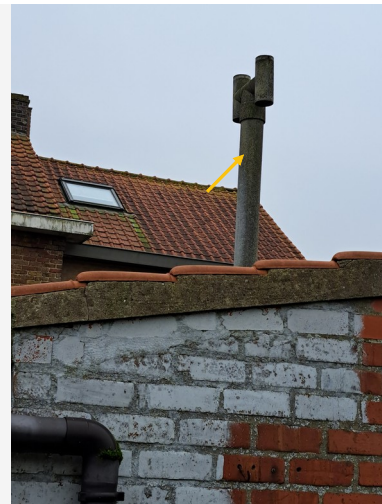
| Eindbeoordeling materiaalisico | Verhoogd materiaalisico en/of verhoogde kans op vezelvrijgave |
| Opmerking | Het materiaal is niet meer in originele staat |

| Toestand van het materiaal | Licht beschadigd, licht verweerd. Intact materiaal type Pical – asbestboard of categorie III 'gebondenheid' |

| Beschrijving | Schouw in vezelcement dak keuken |

| <b>Opmerking</b> | schouw met schouwhoed kon worden vatsgesteld vanop begane grond. |

Verwijderen

- Scherm in afwachting van verwijdering het asbestmateriaal af van luchtstromingen en verstoring: bijvoorbeeld door het te verpakken, te fixeren, af te dekken, signalisatie - afbakening aan te brengen, ...

- Eenvoudige handelingen: mag via doe-het-zelf of door werknemer(s) met opleidingsattest eenvoudige handelingen  
mag via doe-het-zelf indien mogelijk om in één geheel te verwijderen

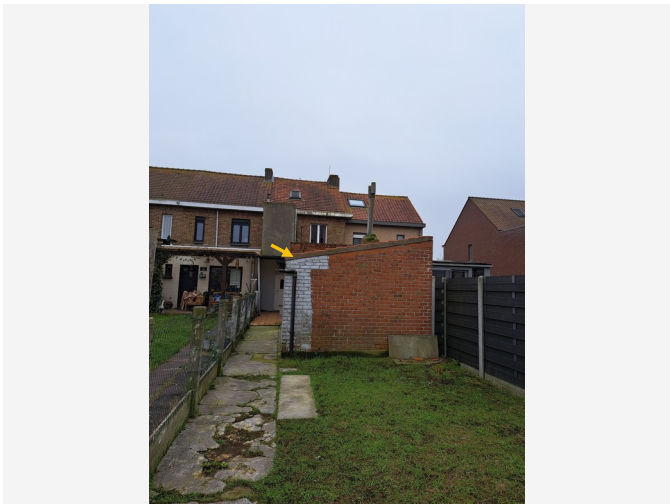
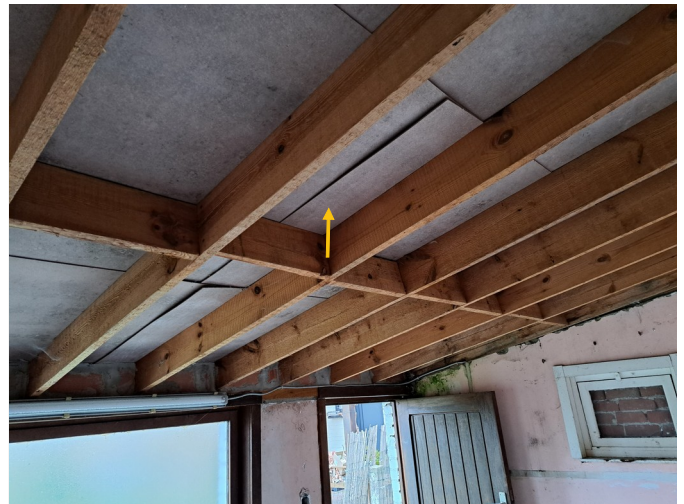
| Eindbeoordeling materiaalrisico | Verhoogd materiaalrisico en/of verhoogde kans op vezelvrijgave |
| Opmerking | Lichte verwerking lokaal vast te stellen op het materiaaloppervlak |

| Toestand van het materiaal | Licht beschadigd, licht verweerd. Intact materiaal type Pical – asbestboard of categorie III 'gebondenheid' |

| Beschrijving | onderdak aanbouw type menuiserie |

Maatregelen nemen

- Zorg voor een veilig beheer en verwijder dit asbestmateriaal wanneer het bij werken eenvoudig bereikbaar wordt. Controleer de toestand jaarlijks op wijzigingen.

- Eenvoudige handelingen: mag via doe-het-zelf of door werknemer(s) met opleidingsattest eenvoudige handelingen  
Enkel door werknemer(s) met opleidingsattest eenvoudige handelingen  
omzichtig los te wrikken van draagstruc

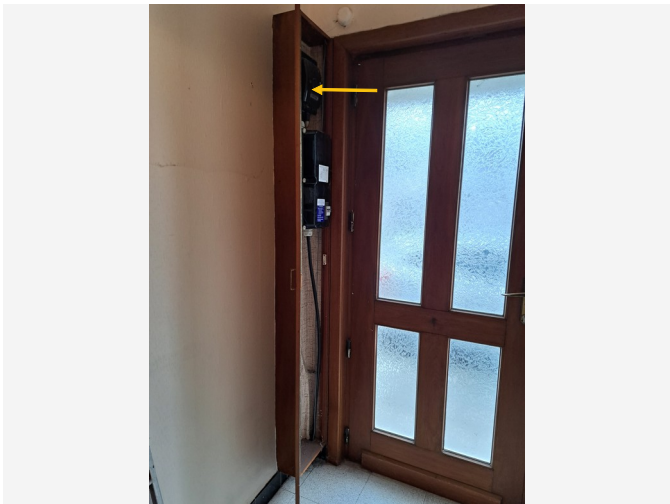
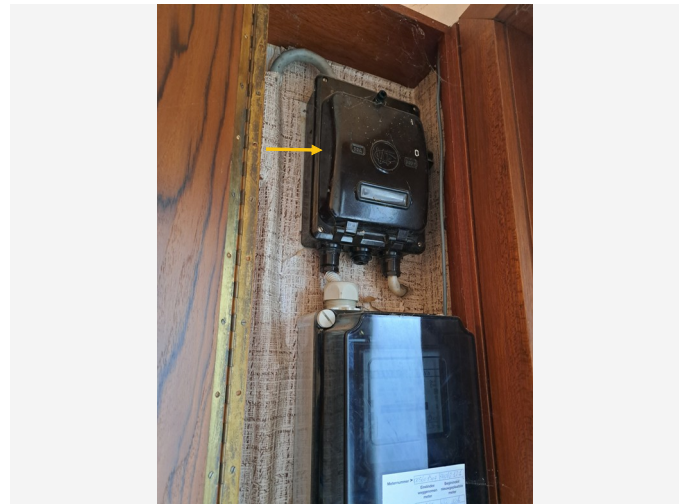
Zeer laag materiaalrisico en/of zeer lage kans op vezelvrijgave

| Toestand van het materiaal | Onbeschadigd, niet verweerd |

| Beschrijving | Elektriciteitskast in bakeliet |

| Opmerking | Om veiligheidsredenen niet bemonsterd. |

Zorgvuldig beheren

- Zorg voor een veilig beheer. Vermijd het beschadigen van het asbestmateriaal. Controleer de toestand jaarlijks op wijzigingen.
- Voer staalname uit bij renovatiewerken (elektriciteit)

- Eenvoudige handelingen: mag via doe-het-zelf of door werknemer(s) met opleidingsattest eenvoudige handelingen  
Door werknemers met opleidingsattest eenvoudige handelingen

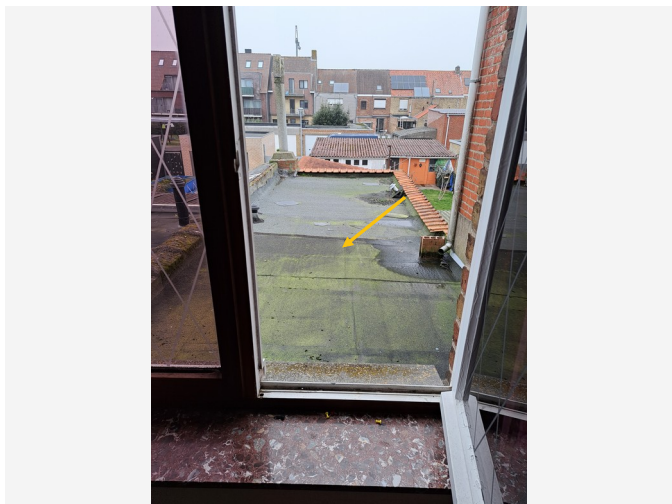
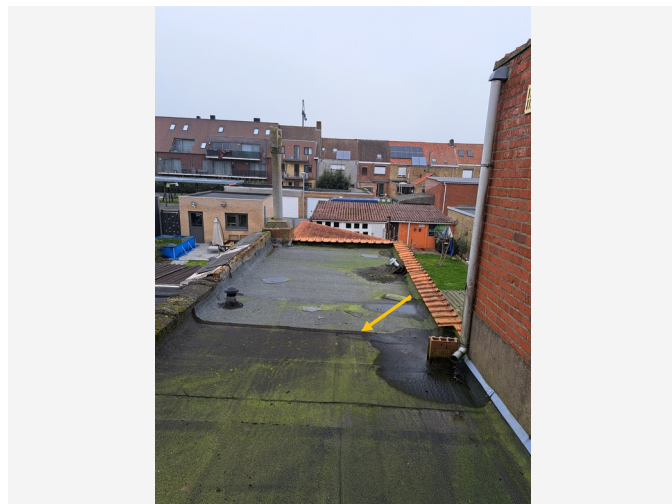
| <b>Identificatiemethode</b> | Vaststelling zonder monstername<br><br>Motivatie: Groot risico op structurele gevolgschade (lekschade, werking installatie,...) |
| <b>Opmerking</b> | Waarneembaar vanop 1e verdiep. Geen monstername teneinde schade te vermijden. |
