# Asbestinventarisatetest

Bayauxlaan 69, 8300 Knokke-Heist

Attestnummer : **20240409-000270.000**

Uitgegeven op : **09.04.2024**

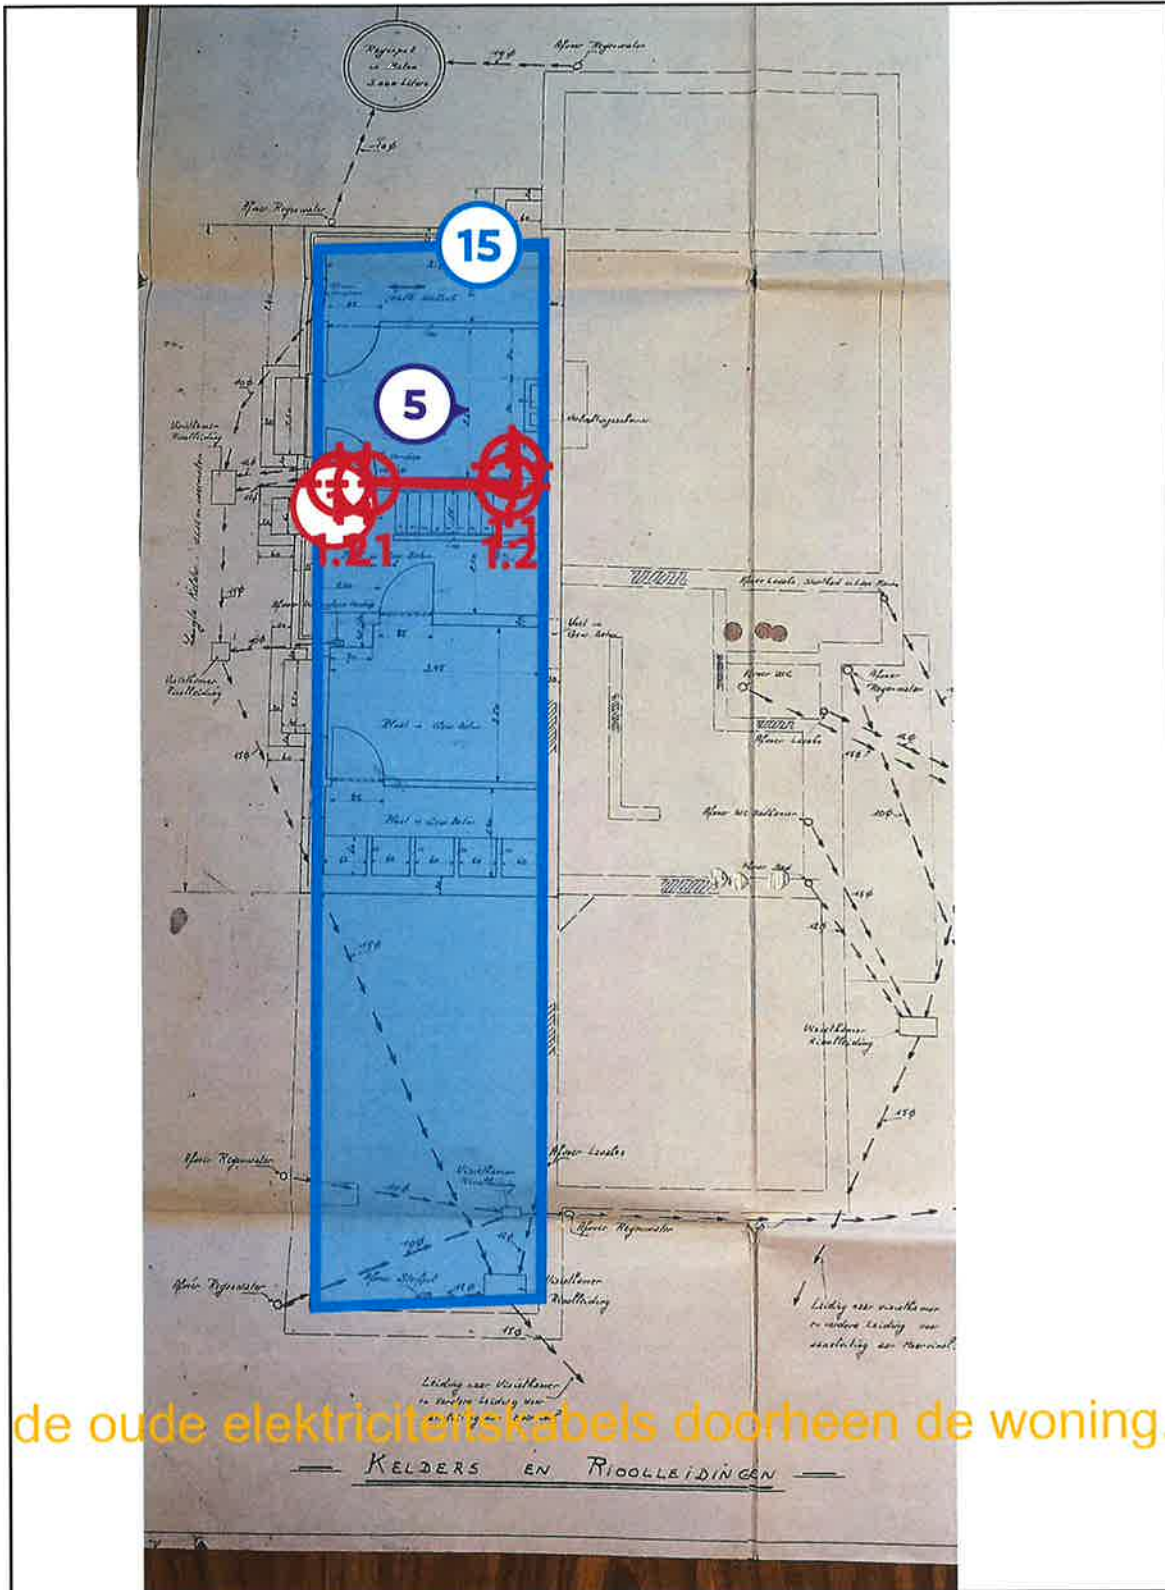
# Plan 1.1: kelder

1. leidingisolatie (gips) in de kelder	Asbestmateriaal	Dringend verwijderen
1.1 Code: M03 rechte stukken	Mengmonster	-
1.2 Code: M04 bochten	Mengmonster	-
5. oude CV ketel (isolatie, pakkingen) kelder	Advies	-
15. pleister plafond (wooneenheid) kelder	Geen asbest	-
17. Stoffen elektriciteits kabels	Geen asbest	-

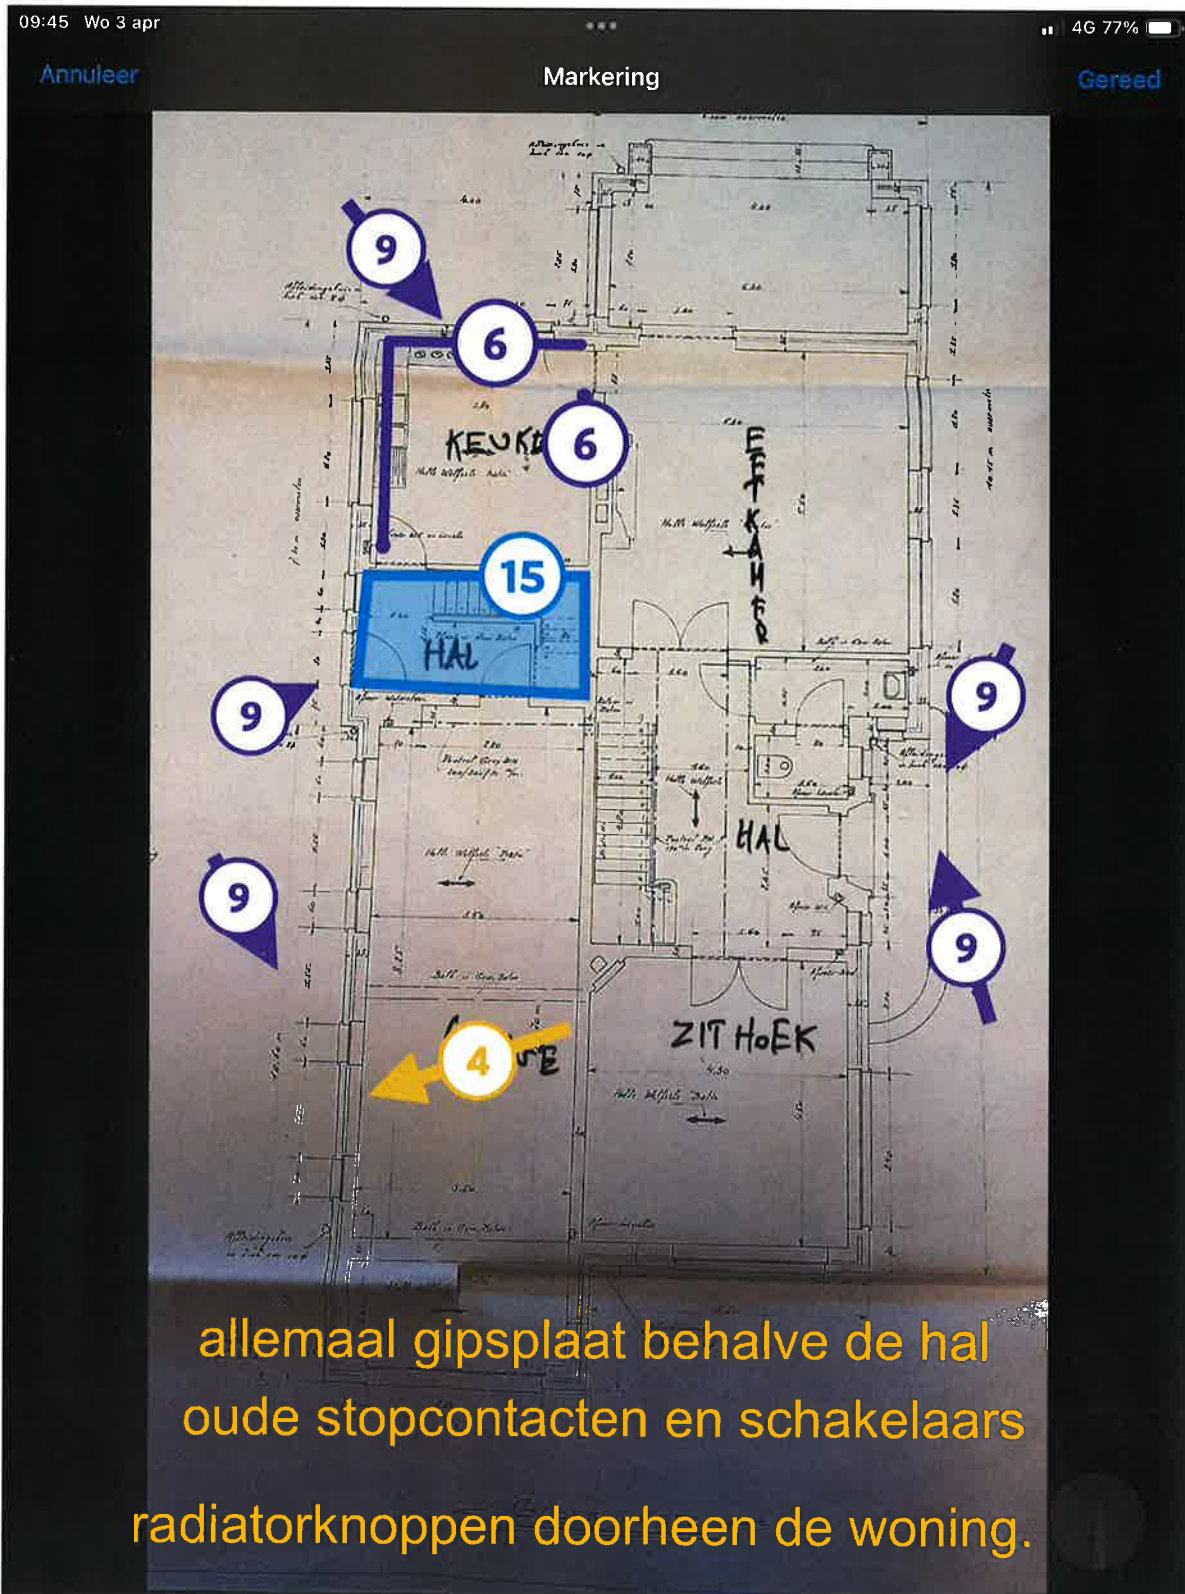
# Plan 1.3: gelijkvloers

2. Bakeliet radiatorknoppen	Asbestmateriaal	Verwijderen
3. Bakeliet stopcontacten en schakelaars	Asbestmateriaal	Zorgvuldig beheren
4. Bakeliet meter- en zekering kast garage	Asbestmateriaal	Zorgvuldig beheren
6. tegellijm wandtegels en plinten keuken en badkamers	Advies	-
7. gipsplaat plafonds	Advies	-
9. Putdeksels tuin	Advies	-
15. pleister plafond (wooneenheid) kelder	Geen asbest	-

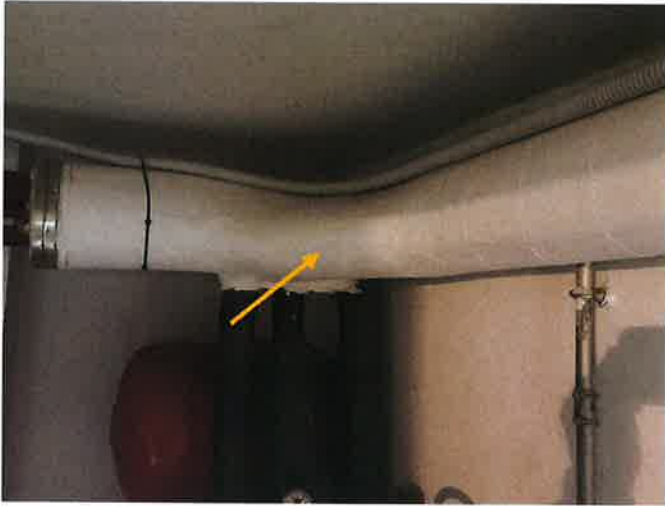
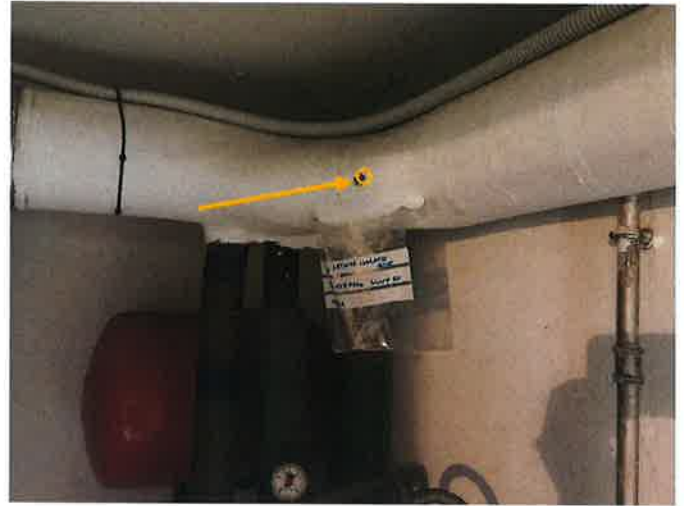
Eindbeoordeling materiaalrisico	Hoog materiaalrisico en/of hoge kans op vezelvrijgave
---------------------------------	---

Gebondenheid	Categorie 2: niet-hechtgebonden met matrix
Asbestsoort (vezeltype)	Amfibool aanwezig, uitgezonderd crocidoliet
Asbestconcentratie	Hoog ( $\geq 50\%$ )
Afschermingsgraad van het gehele materiaal	Geheel of deels (ook) vrij aan de binnenlucht
Toestand van het materiaal	Matig beschadigd, matig verweerd

#	Type	Referentie	Resultaat
1.1	Mengmonster	M03 rechte stukken	Amosiet
1.2	Mengmonster	M04 bochten	Amosiet

Beschrijving	leidingisolatie (gips) in de kelder
Omgeving	Binnen
Primaire drager	HVAC infrastructuur en uitrusting
Asbestmateriaal	In-situ afwerkingslagen - Thermische isolatie

<b>Bindmiddel van asbestmateriaal</b>	Gips - kalk
<b>Gebondenheid op basis van bindmiddel</b>	Niet-hechtgebonden
<b>Hoeveelheid (lengte - omtrek - dikte - aantal)</b>	• 6,00 m - 50,00 cm - 3,00 cm - 1 stuk
<b>Totaal volume</b>	0,09 m <sup>3</sup>
<b>Eenvoudig bereikbaar</b>	Ja
<b>Bevestigingswijze</b>	• Verlijmd, ingegoten, versmeerd
<b>Identificatiemethode</b>	Vaststelling met monsternamen
<b>Destructieve handeling voor identificatie</b>	Nee
<b>Opmerking</b>	2 stalen van de bochten en 2 stalen van de rechte stukken. De hoeveelheid is een schatting.

**Dringend verwijderen**

- Zorg voor een veilig beheer. Vermijd het beschadigen van het asbestmateriaal. Controleer de toestand jaarlijks op wijzigingen.
- Scherm in afwachting van verwijdering het asbestmateriaal af van luchtstromingen en verstoring: bijvoorbeeld door het te verpakken, te fixeren, af te dekken, signalisatie - afbakening aan te brengen, ...
- Verwijder dit asbestmateriaal zo snel mogelijk. Volg de toestand goed op.

- Hermetische zone (erkend asbestverwijderaars)  
Deze niet hechtgebonden toepassing moet je via deze methode laten verwijderen.

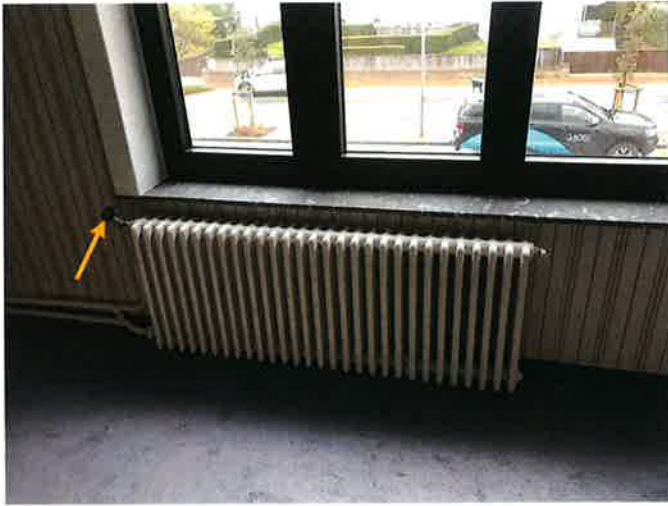
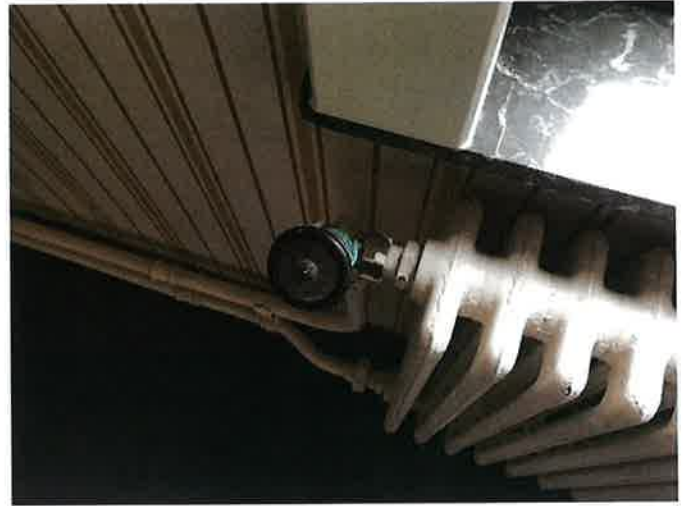
Eindbeoordeling materiaalrisico	Verhoogd materiaalrisico en/of verhoogde kans op vezelvrijgave
---------------------------------	--

Gebondenheid	Categorie 1: hechtgebonden in oorsprong
Asbestsoort (vezeltype)	Alleen chrysotiel
Asbestconcentratie	Laag (< 50%)
Afschermingsgraad van het gehele materiaal	Geheel of deels (ook) vrij aan binnenluchtstromen
Toestand van het materiaal	Matig beschadigd, matig verweerd

Beschrijving	Bakeliet radiatorknoppen
Omgeving	Binnen
Primaire drager	HVAC infrastructuur en uitrusting
Asbestmateriaal	Plaat, paneel, tablet - Type Bakeliet
Bindmiddel van asbestmateriaal	Kunststof of -hars
Gebondenheid op basis van bindmiddel	Hecht
Hoeveelheid (oppervlakte - dikte - aantal)	• 1,00 m <sup>2</sup> - 10,00 cm - 1 stuk
Totaal volume	0,10 m <sup>3</sup>
Eenvoudig bereikbaar	Ja

<b>Bevestigingswijze</b>	• Geschroefd
<b>Identificatiemethode</b>	Vaststelling zonder monstername
<b>Destructieve handeling voor identificatie</b>	Ja
<b>Opmerking</b>	Er zijn ongeveer 15 radiatorknoppen aanwezig

Verwijderen

- Zorg voor een veilig beheer. Vermijd het beschadigen van het asbestmateriaal. Controleer de toestand jaarlijks op wijzigingen.

- Eenvoudige handelingen: mag via doe-het-zelf of door werknemer(s) met opleidingsattest eenvoudige handelingen  
Deze hechtgebonden toepassing mag je via deze methode verwijderen. Bijkomende info (oa voorzorgsmaatregelen) kan je terugvinden achteraan dit attest onder de rubriek toelichting.

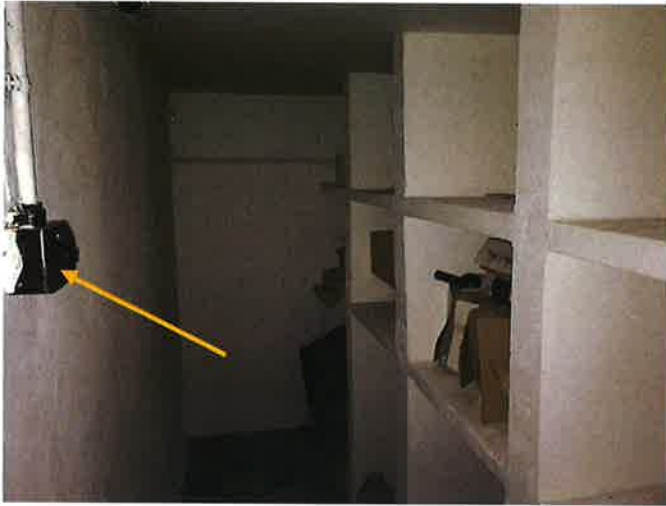
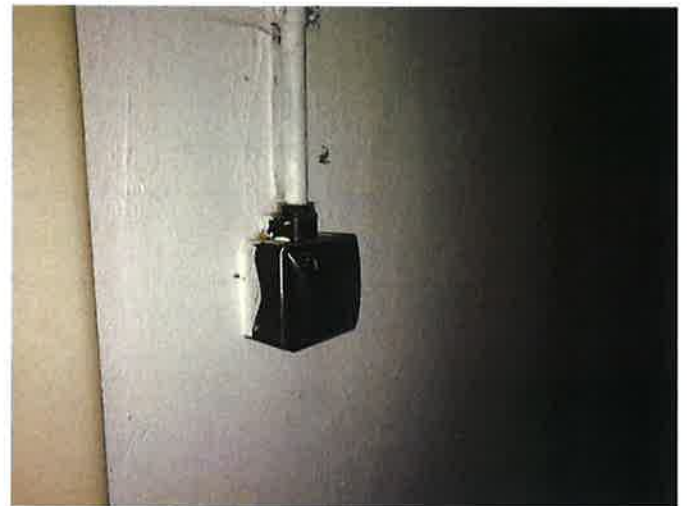
Eindbeoordeling materiaalarisico	Laag materiaalarisico en/of verlaagde kans op vezelvrijgave
----------------------------------	---

Gebondenheid	Categorie 1: hechtgebonden in oorsprong
Asbestsoort (vezeltype)	Crocidoliet aanwezig
Asbestconcentratie	Laag (< 50%)
Afschermingsgraad van het gehele materiaal	Geheel of deels (ook) vrij aan de binnenlucht
Toestand van het materiaal	Onbeschadigd, niet verweerd

Beschrijving	Bakeliet stopcontacten en schakelaars
Omgeving	Binnen
Primaire drager	Communicatie en elektrische infrastructuur en uitrusting
Asbestmateriaal	Plaat, paneel, tablet - Type Bakeliet
Bindmiddel van asbestmateriaal	Kunststof of -hars
Gebondenheid op basis van bindmiddel	Hecht
Hoeveelheid (oppervlakte - dikte - aantal)	• 1,00 m <sup>2</sup> - 10,00 cm - 1 stuk
Totaal volume	0,10 m <sup>3</sup>
Eenvoudig bereikbaar	Ja
Bevestigingswijze	• Geschroefd
Identificatiemethode	Vaststelling zonder monstername

<b>Destructieve handeling voor identificatie</b>	Nee
<b>Opmerking</b>	deze hoeveelheid is een schatting. ongeveer 25 schakelaars en stopcontacten aanwezig.

Zorgvuldig beheren

- Zorg voor een veilig beheer. Vermijd het beschadigen van het asbestmateriaal. Controleer de toestand jaarlijks op wijzigingen.

- Eenvoudige handelingen: mag via doe-het-zelf of door werknemer(s) met opleidingsattest eenvoudige handelingen  
Deze hechtgebonden toepassing mag je via deze methode verwijderen. Bijkomende info (oa voorzorgsmaatregelen) kan je terugvinden achteraan dit attest onder de rubriek toelichting.
