Asbestinventarisatetest

Prins Albertlei 5/0201, 2600 Antwerpen

Attestnummer : **20240802-000326.000**

Uitgegeven op : **02.08.2024**

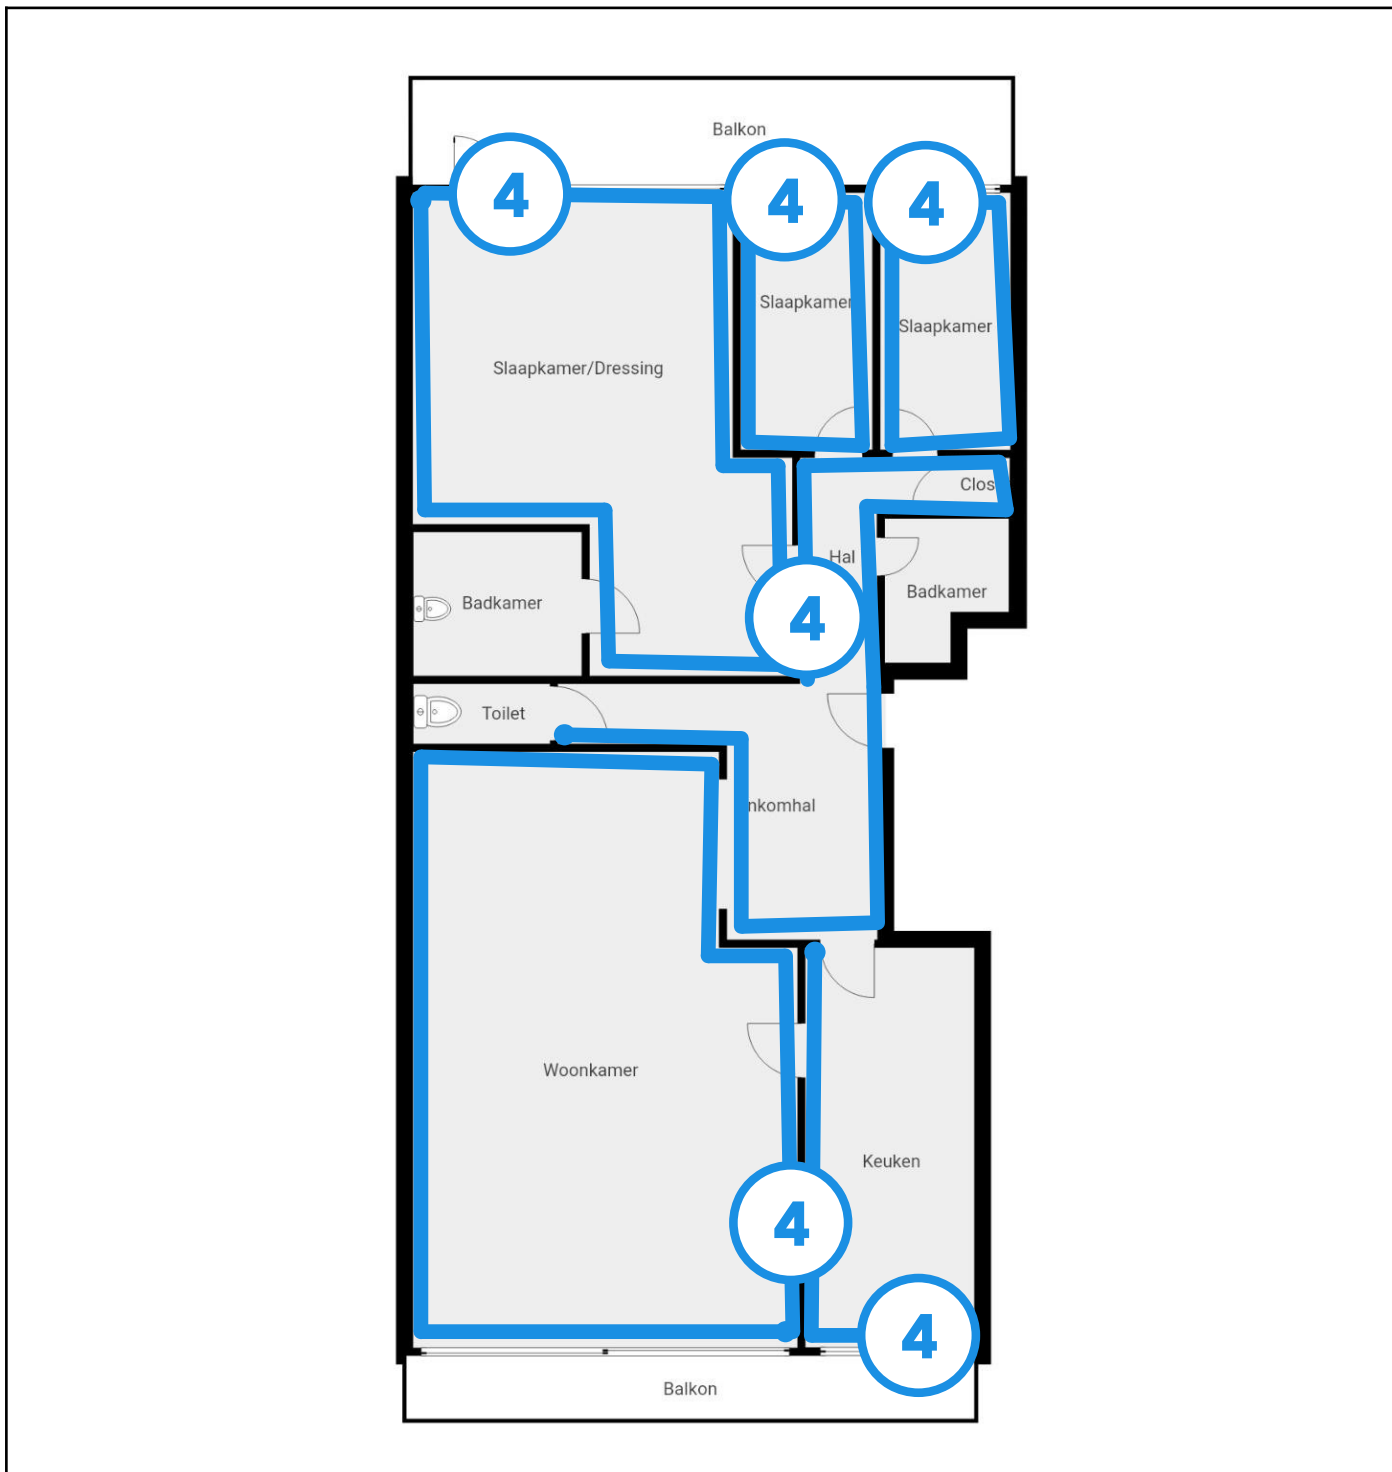
Plan 1.1: plattegrond muren pleisterwerk

Beschrijving	Type	Actie
4. pleisterwerk muren	Geen asbest	-

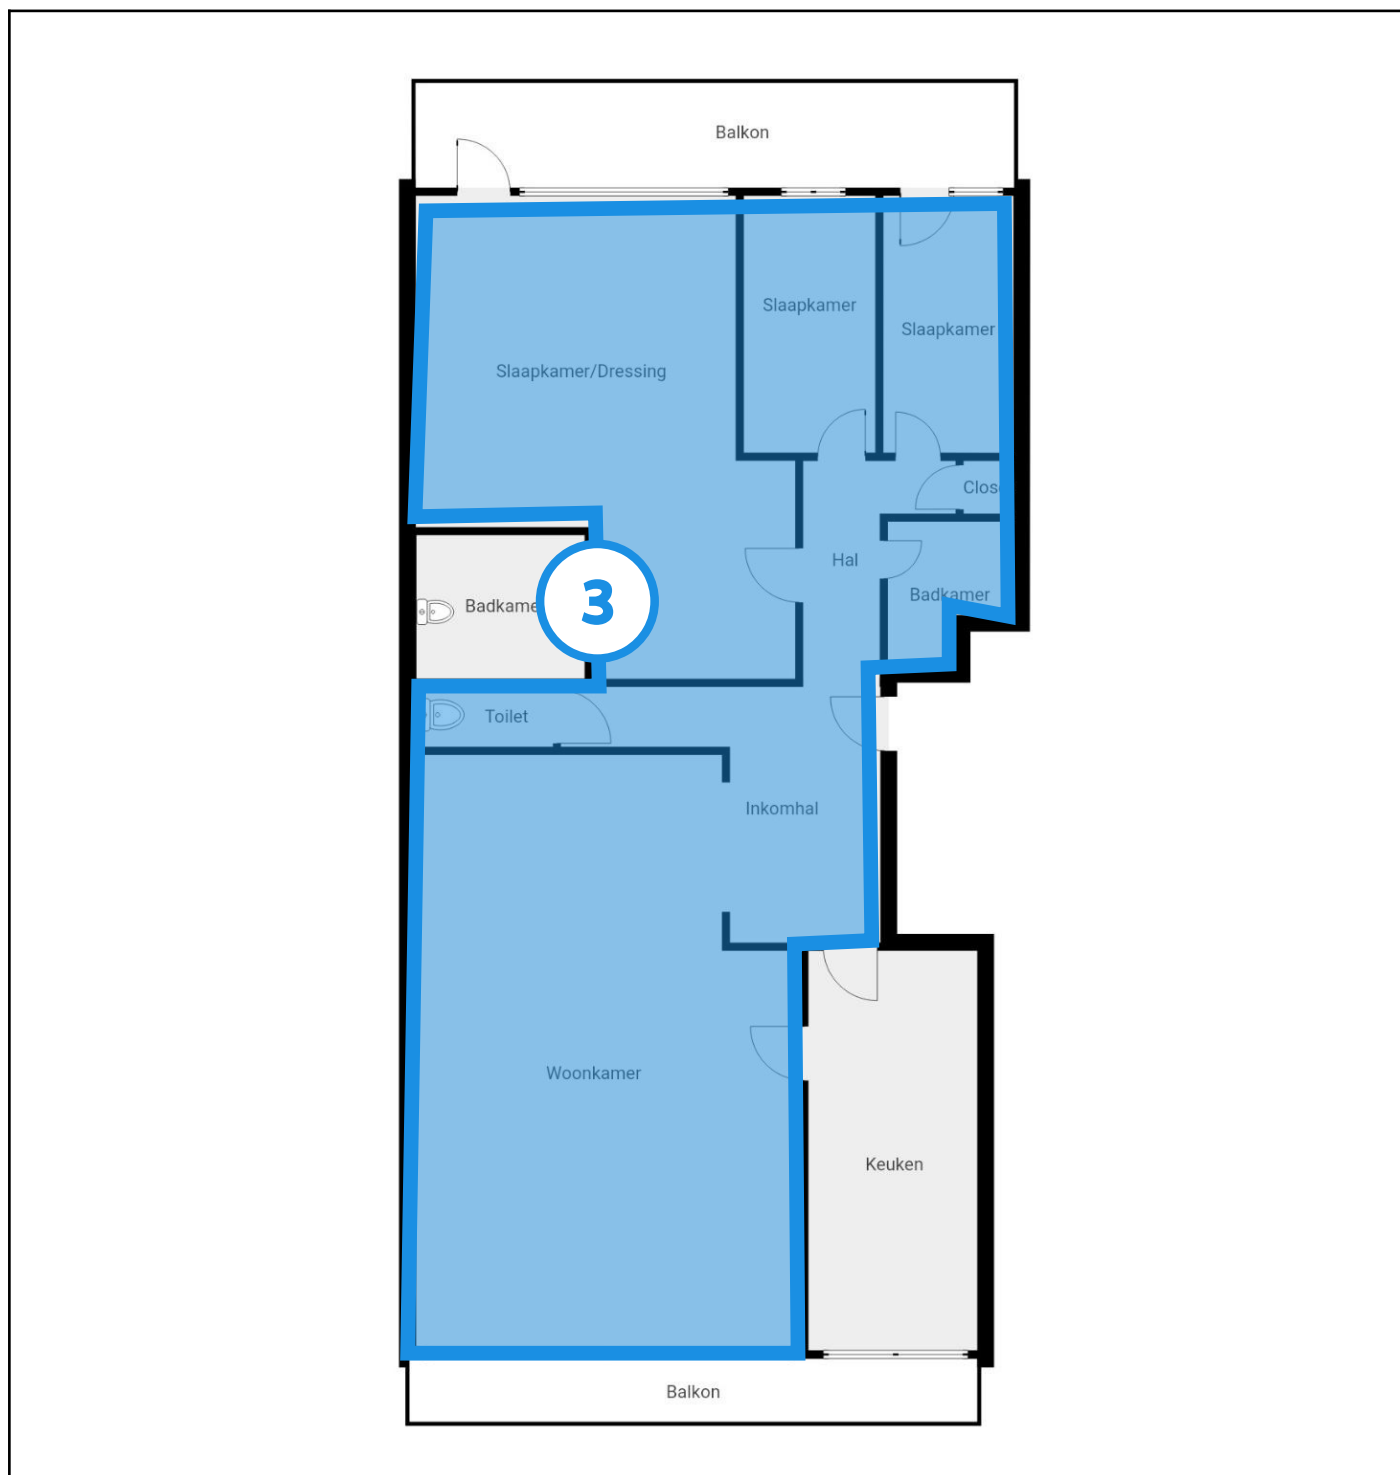
Plan 1.2: plattegrond plafonds pleisterwerk

Beschrijving	Type	Actie
3. pleisterwerken plafonds	Geen asbest	-

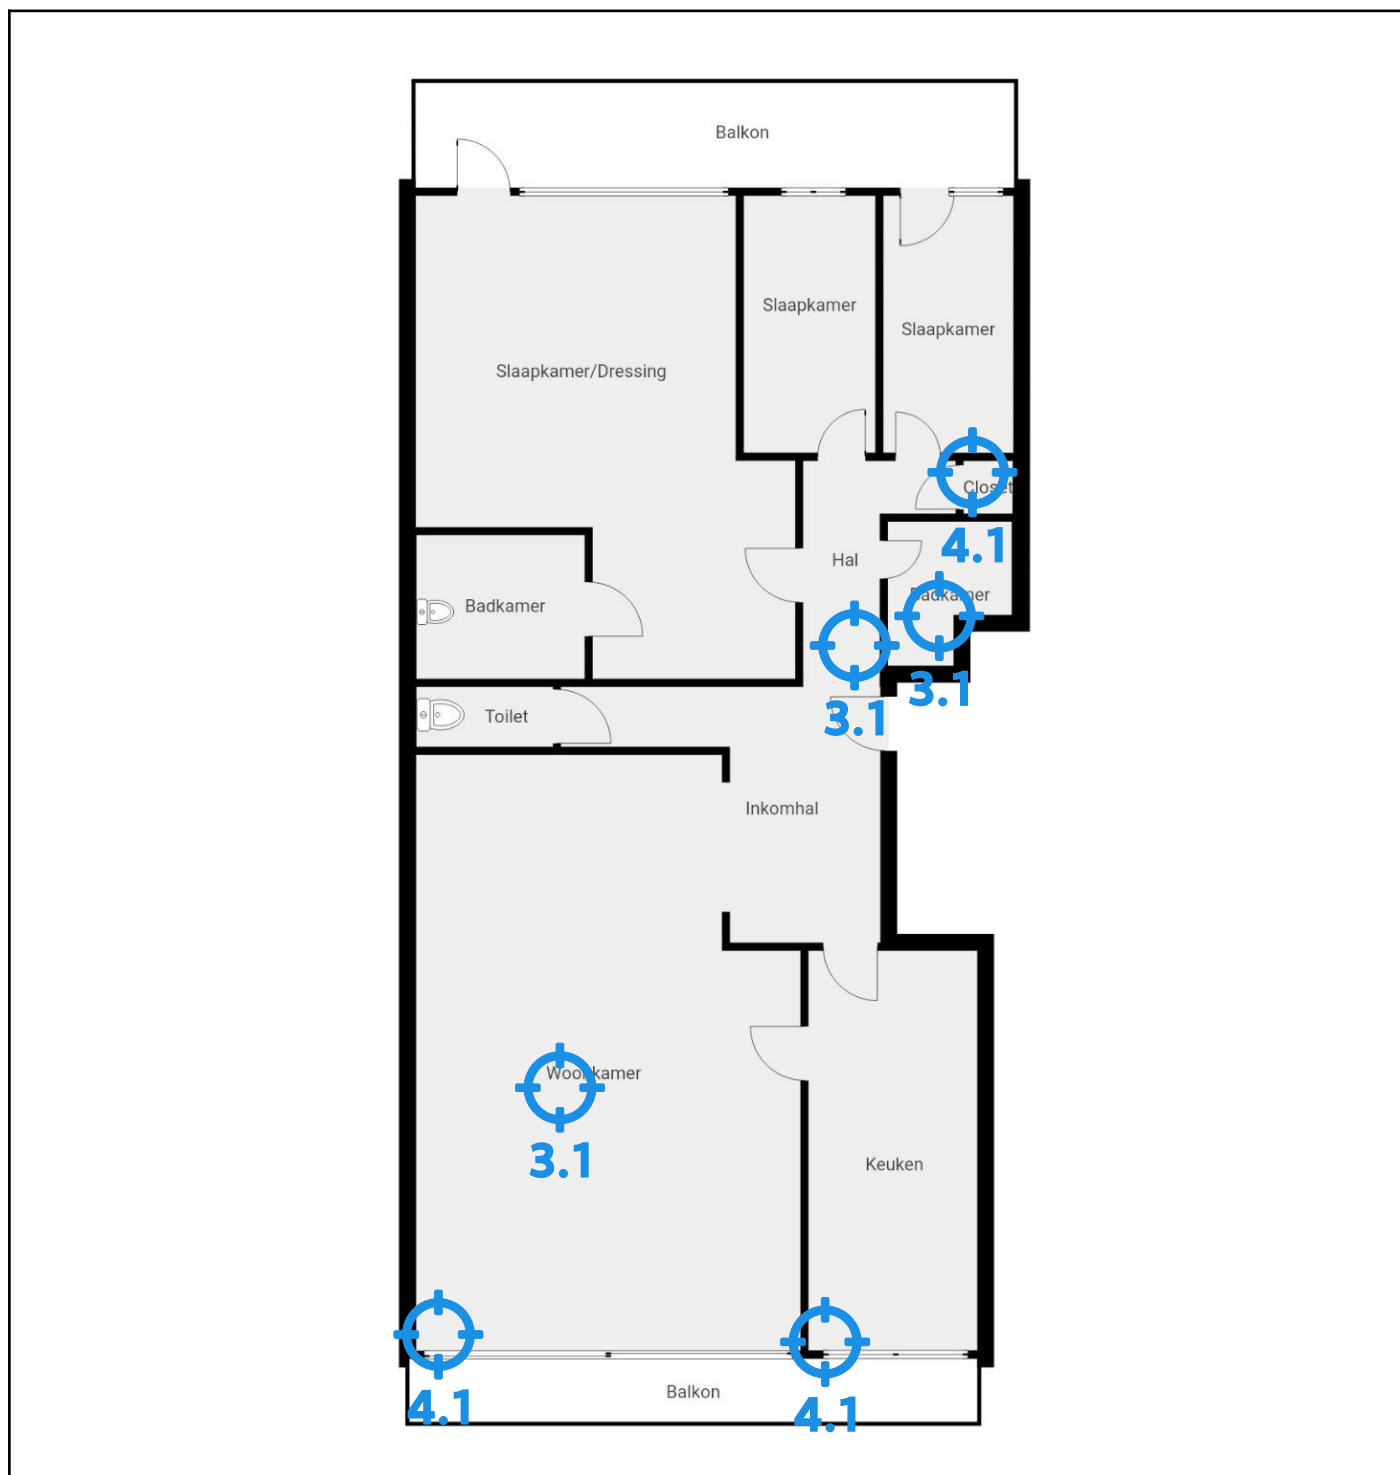
Plan 1.3: plattegrond staalnames

Beschrijving	Type	Actie
3. pleisterwerken plafonds	Geen asbest	-
3.1 Code: MM002	Mengmonster	-

4. pleisterwerk muren	Geen asbest	-
4.1 Code: MM001	Mengmonster	-

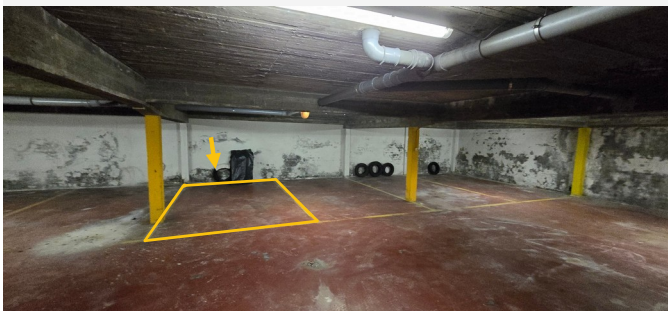
Fiche 1: autostaanplaats: geen asbestverdachte materialen

in de ondergrondse garage is de autostaanplaats gelegen aan de linkerkant, de 4e van rechts.

Er werden geen asbestverdachte materialen aangetroffen.

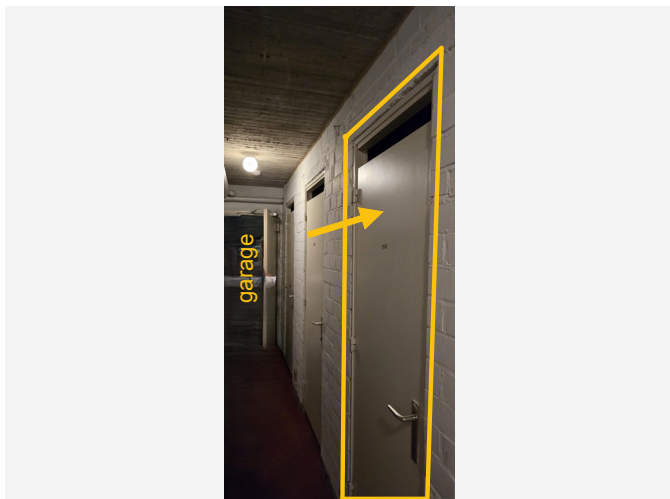
Fiche 2: kelderberging: geen asbestverdachte materialen

in de kelderberging, derde deur van links, (vanaf de toegangsdeur van de ondergrondse garage)

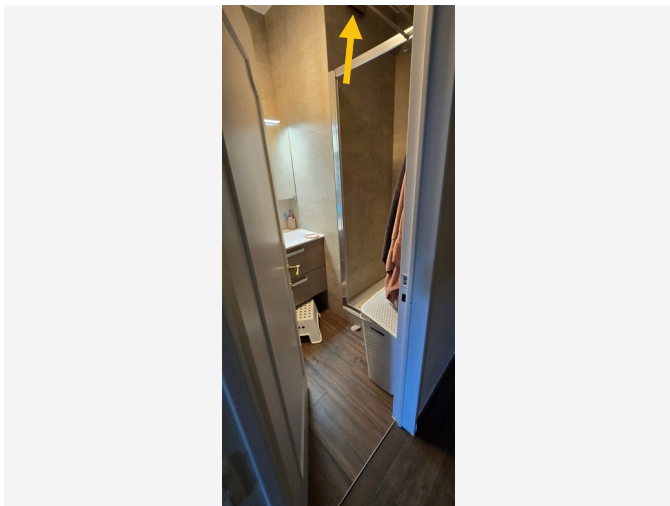
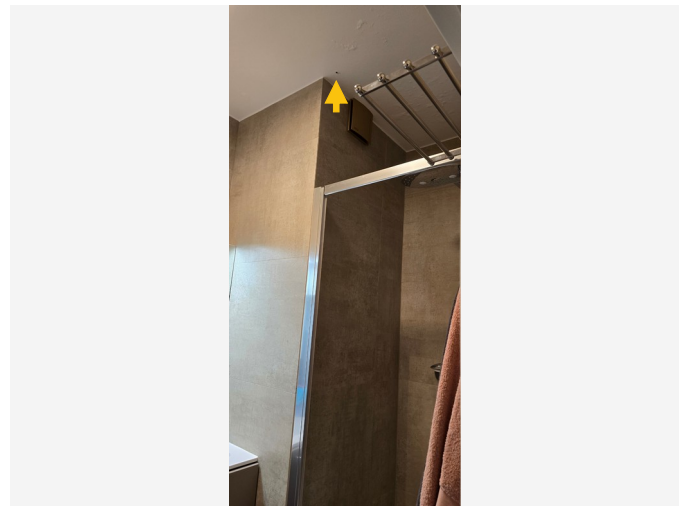
Fiche 3: pleisterwerken plafonds

Geen asbest

#	Type	Referentie	Resultaat
3.1	Mengmonster	MM002	Geen asbest

Beschrijving	pleisterwerken plafonds
Omgeving	Binnen
Primaire drager	Plafond
Bindmiddel van materiaal	Gips - kalk
Gebondenheid op basis van bindmiddel	Niet-hechtgebonden
Hoeveelheid (oppervlakte - dikte - aantal)	• 75,00 m ² - 1,00 cm - 1 stuk
Totaal volume	0,75 m ³
Identificatiemethode	Vaststelling met monsternamen
Destructieve handeling voor identificatie	Nee
Opmerking	Alle plafonds zijn voorzien van pleisterwerk, behalve het plafond van de keuken en van de ensuite badkamer: deze zijn voorzien van gyprocpanelen. Dmv niet-destructief onderzoek kon niet worden waargenomen/geïnspecteerd wat er zich boven deze panelen bevindt.

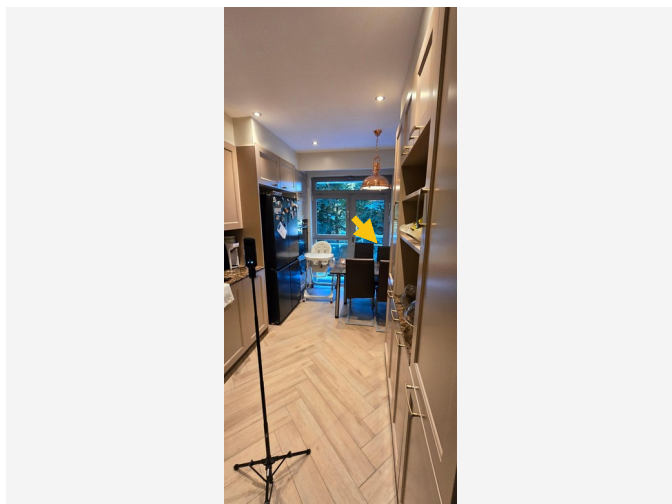
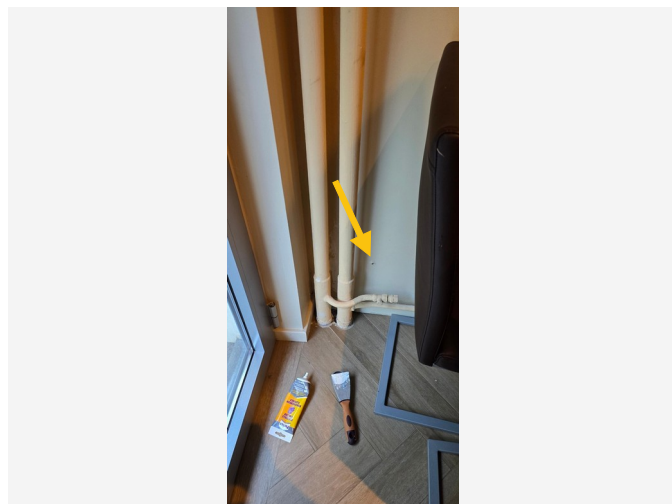
Geen asbest

#	Type	Referentie	Resultaat
4.1	Mengmonster	MM001	Geen asbest

Beschrijving	pleisterwerk muren
Omgeving	Binnen
Primaire drager	Binnenwand
Bindmiddel van materiaal	Gips - kalk
Gebondenheid op basis van bindmiddel	Niet-hechtgebonden
Hoeveelheid (oppervlakte - dikte - aantal)	• 175,00 m ² - 1,00 cm - 1 stuk
Totaal volume	1,75 m ³
Identificatiemethode	Vaststelling met monsternamen
Destructieve handeling voor identificatie	Nee
