Asbestinventarisatetest

Oorderseweg 167, 2180 Antwerpen

Attestnummer : 20241024-000315.000

Uitgegeven op : 24.10.2024

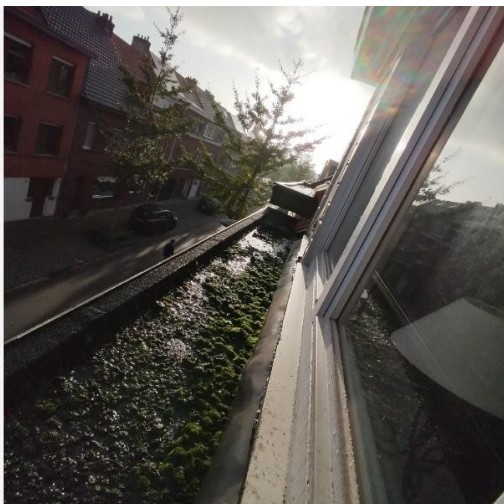
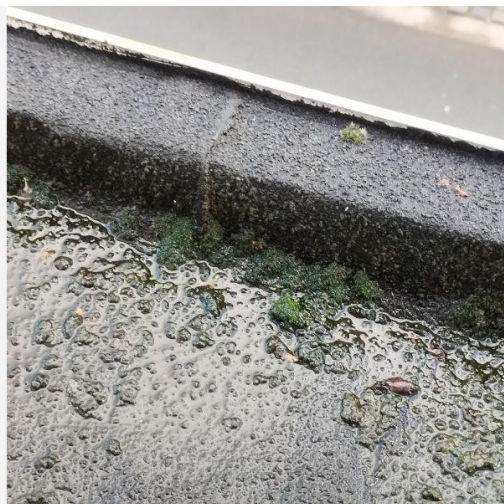
Conclusie

Het asbestmateriaal valt onder de mijlpaal van 2040.

Risicobeoordeling

Eindbeoordeling materiaalrisico	Zeer laag materiaalrisico en/of zeer lage kans op vezelvrijgave
---------------------------------	---

Gebondenheid	Categorie 1: hechtgebonden in oorsprong
Asbestsoort (vezeltype)	Alleen chrysotiel
Asbestconcentratie	Laag (< 50%)
Afschermingsgraad van het gehele materiaal	Geheel of deels vrij aan de buitenlucht
Toestand van het materiaal	Onbeschadigd, niet verweerd

Beschrijving	Roofing dakgoten
Omgeving	Buiten
Primaire drager	Wand buitenschil
Asbestmateriaal	Dak- en gevelbekleding - Roofing
Bindmiddel van asbestmateriaal	Bitumen (roofing, teer, asfalt)
Gebondenheid op basis van bindmiddel	Hecht
Hoeveelheid (oppervlakte - aantal)	• 3,60 m ² - 1 stuk
Totale oppervlakte	3,60 m ²
Eenvoudig bereikbaar	Ja
Bevestigingswijze	• Verlijmd, ingegoten, versmeerd
Identificatiemethode	Vaststelling zonder monstername Motivatie: Groot risico op structurele gevolgschade (lekkage, werking installatie,...)
Destructieve handeling voor identificatie	Nee
Opmerking	Volgens het inspectieprotocol is een monstername van roofing verplicht om dit te identificeren als niet-asbesthoudend. Een monstername is echter niet mogelijk wegens kans op lekkage. De toepassing wordt in de databank als asbestverdacht beschouwd. Mogelijks kunnen er ook asbestverdachte onderlagen aanwezig zijn. Het is aangewezen om extra controle uit te voeren bij eventuele renovatiewerken. De vermelde oppervlaktes, diktes en volumes betreffen een beredeneerde schatting. Er worden geen rechten verleend aan deze oppervlaktes/diktes/volumes.

Zorgvuldig beheren

- Zorg voor een veilig beheer. Vermijd het beschadigen van het asbestmateriaal. Controleer de toestand jaarlijks op wijzigingen.

- Eenvoudige handelingen: mag via doe-het-zelf of door werknemer(s) met opleidingsattest eenvoudige handelingen
Volgens de richtlijnen in de Codex Welzijn op het Werk, boek VI titel 3 asbest, mag hechtgebonden asbest die beschadigd is of waarbij er vrije vezels zichtbaar zijn en die verwerkt is in een buitentoepassing via de methode van eenvoudige handelingen verwijderd worden, indien er geen derden aanwezig zijn en voor zover de verwijdering geen aanleiding geeft tot een wijziging van de toestand.
Gezien het risico op vrijstelling van asbestvezels bij de verwijderingswerken, adviseren wij de werken te laten uitvoeren door een aannemer/medewerker die hiertoe de nodig opleiding heeft gevolgd, en niet via

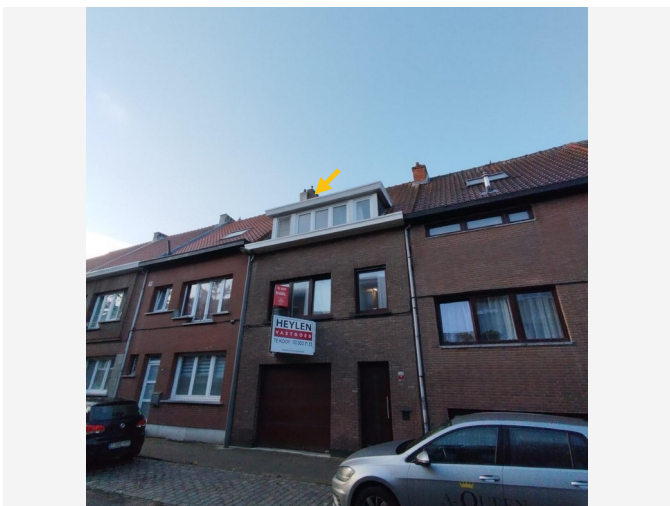
Situeringfoto

Tijdelijke beperking

Reden: Het te onderzoeken materiaal situeert zich hoger dan 3,50 m te rekenen vanaf een veilige ondergrond

Uitleg van de asbestdeskundige: Bij werken (dak of reiniging schouw) kan een stelling geplaatst worden, het is niet duidelijk of er asbestverdachte materialen aanwezig zijn in de schouw.

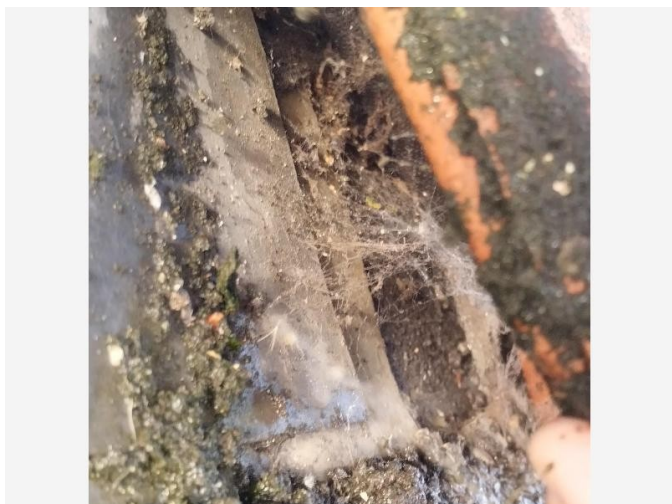
Situeringfoto

Tijdelijke beperking

Reden: Het te onderzoeken materiaal situeert zich hoger dan 3,50 m te rekenen vanaf een veilige ondergrond

Uitleg van de asbestdeskundige: Het onderdak was niet zichtbaar langs binnen. Via een raam werd er een pan gelicht, maar die kon maar een beetje omhoog. Het was niet mogelijk om vast te stellen of er een verdacht onderdak aanwezig was of niet. Bij werken kan een stelling geplaatst worden om veilig te inspecteren

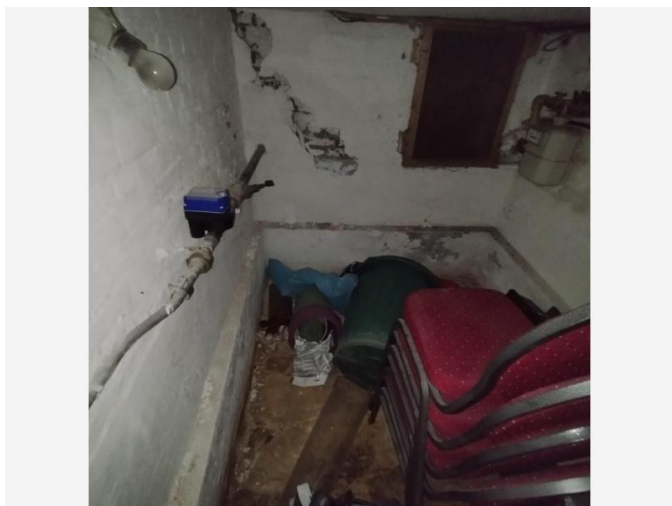
Vrije foto

Geen verdachte toepassingen aangetroffen.

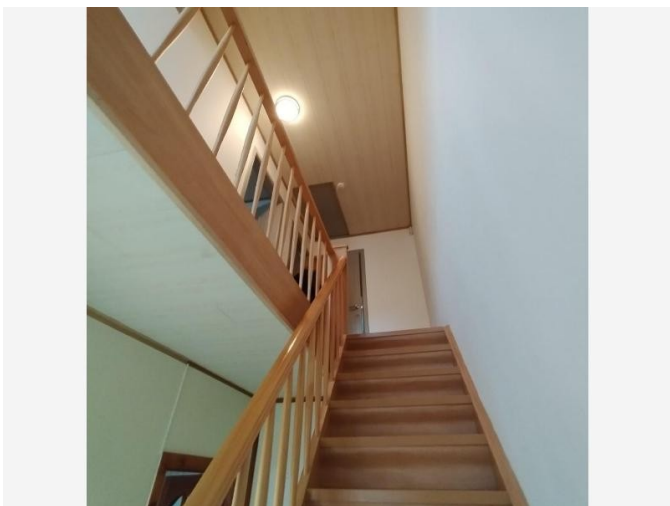
Vrije foto

Alle plafonds zijn afgewerkt met valse plafonds in plaatmateriaal. Het is niet duidelijk of er pleisterwerk aanwezig is achter deze valse plafonds, het is aangewezen om bijkomend onderzoek uit te voeren bij werken.

Het plafond bestaat uit gipsplaten. Zonder destructieve handeling is het niet mogelijk om na te gaan of er asbesthoudende materialen aanwezig zijn achter de plafondafwerking. Als bij sloop of renovatie blijkt dat er boven dit plafond nog pleisterwerk aanwezig is, moet dit bemonsterd worden.

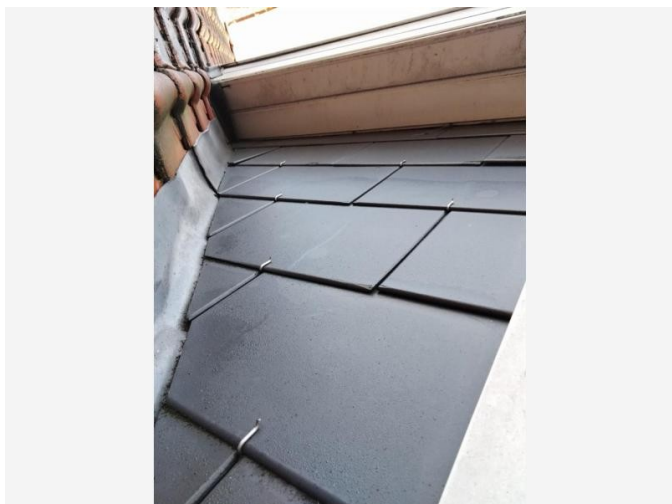
Vrije foto

De leien zijn in nieuwstaat, geen mosvorming of zichtbare vezels. Deze toepassing is niet verdacht.

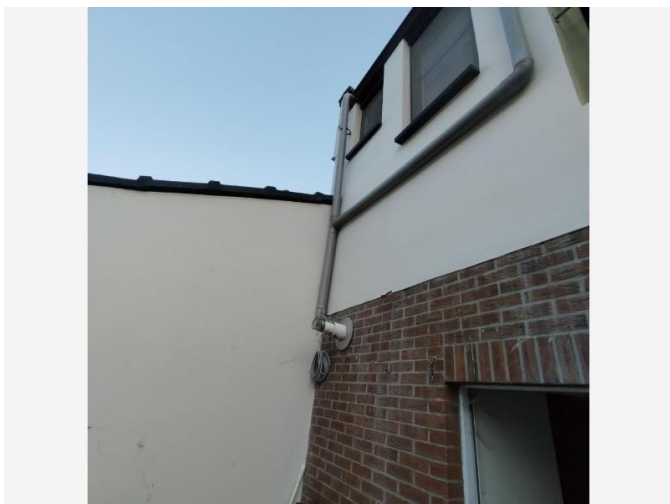
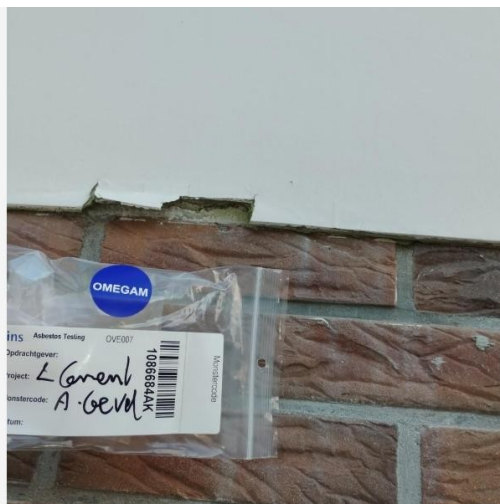
Geen asbest

#	Type	Referentie	Resultaat
7.1	Puntmonster	cementbezetting	Geen asbest

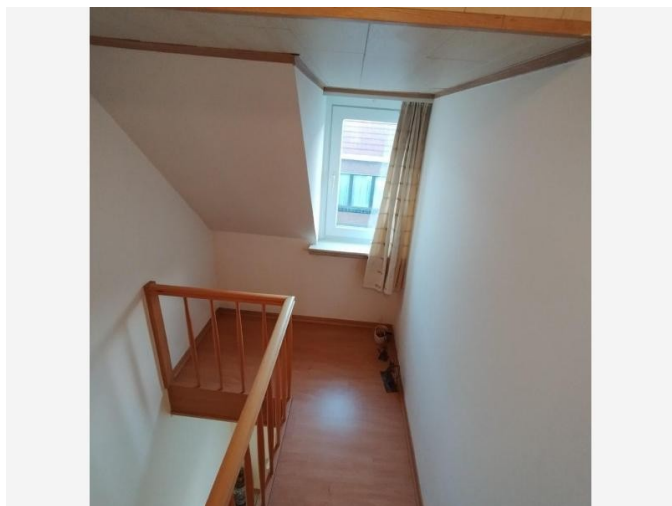
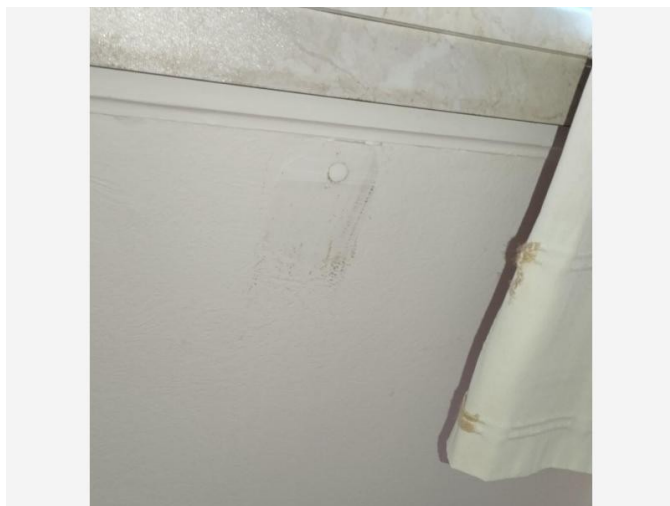
Fiche 8: Muurpleister

Geen asbest

#	Type	Referentie	Resultaat
8.1	Mengmonster	Muurpleister	Geen asbest
