# Asbestinventarisatetest

August Van Landeghemstraat 176, 2830 Willebroek

Attestnummer : 20240408-000286.001

## Niet-asbestveilig

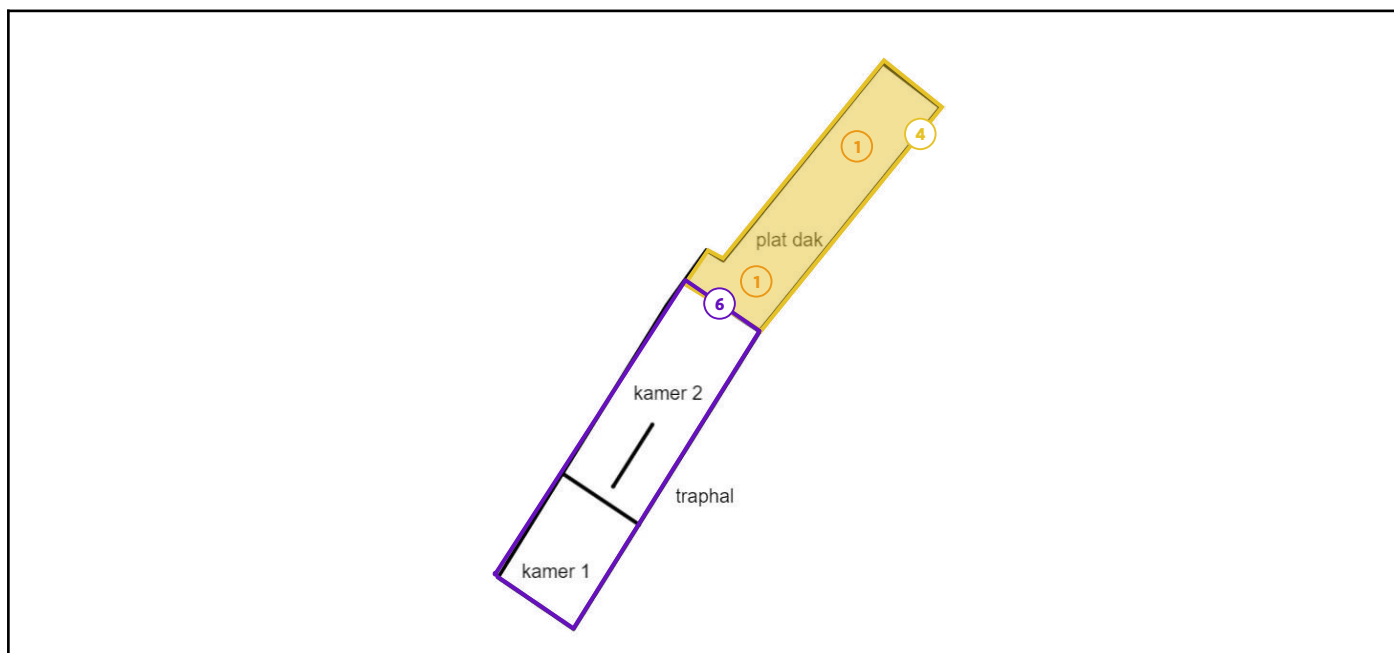
## Plan 1.4: 1ste verdiep

Beschrijving	Type	Actie
1. Asbestcement rookgaskanaal	Asbestmateriaal	Verwijderen
4. roofing plat dak	Asbestmateriaal	Zorgvuldig beheren
6. MUREN GIPS KARTONPLATEN	Advies	-

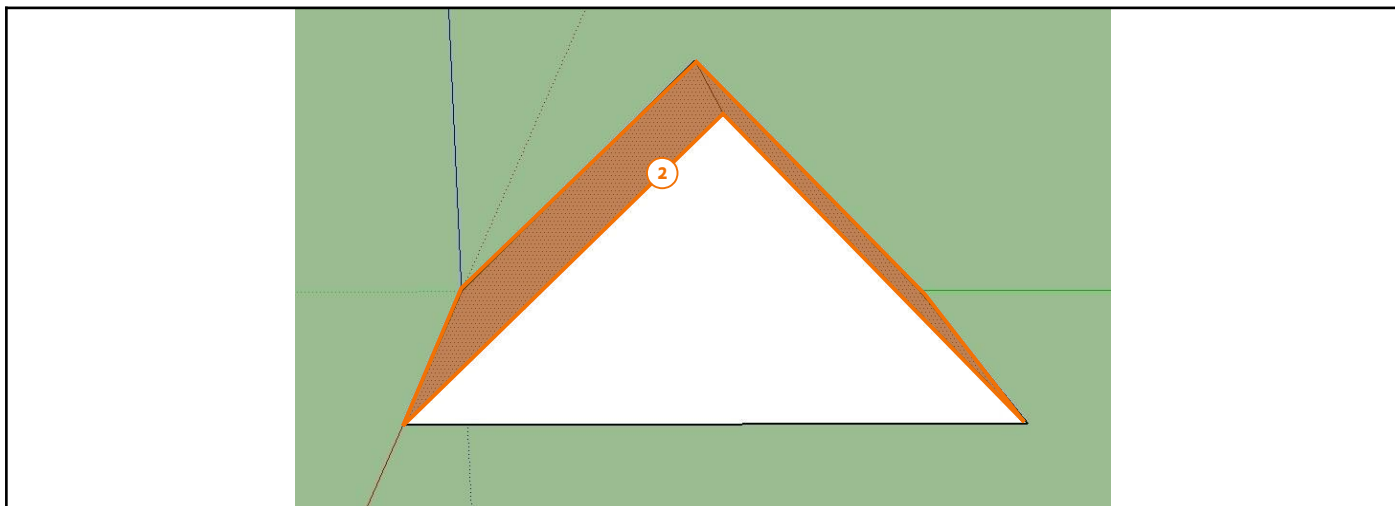
## Plan 1.7: dak

Beschrijving	Type	Actie
2. asbestcement leien	Asbestmateriaal	<a href="#">Verwijderen</a>

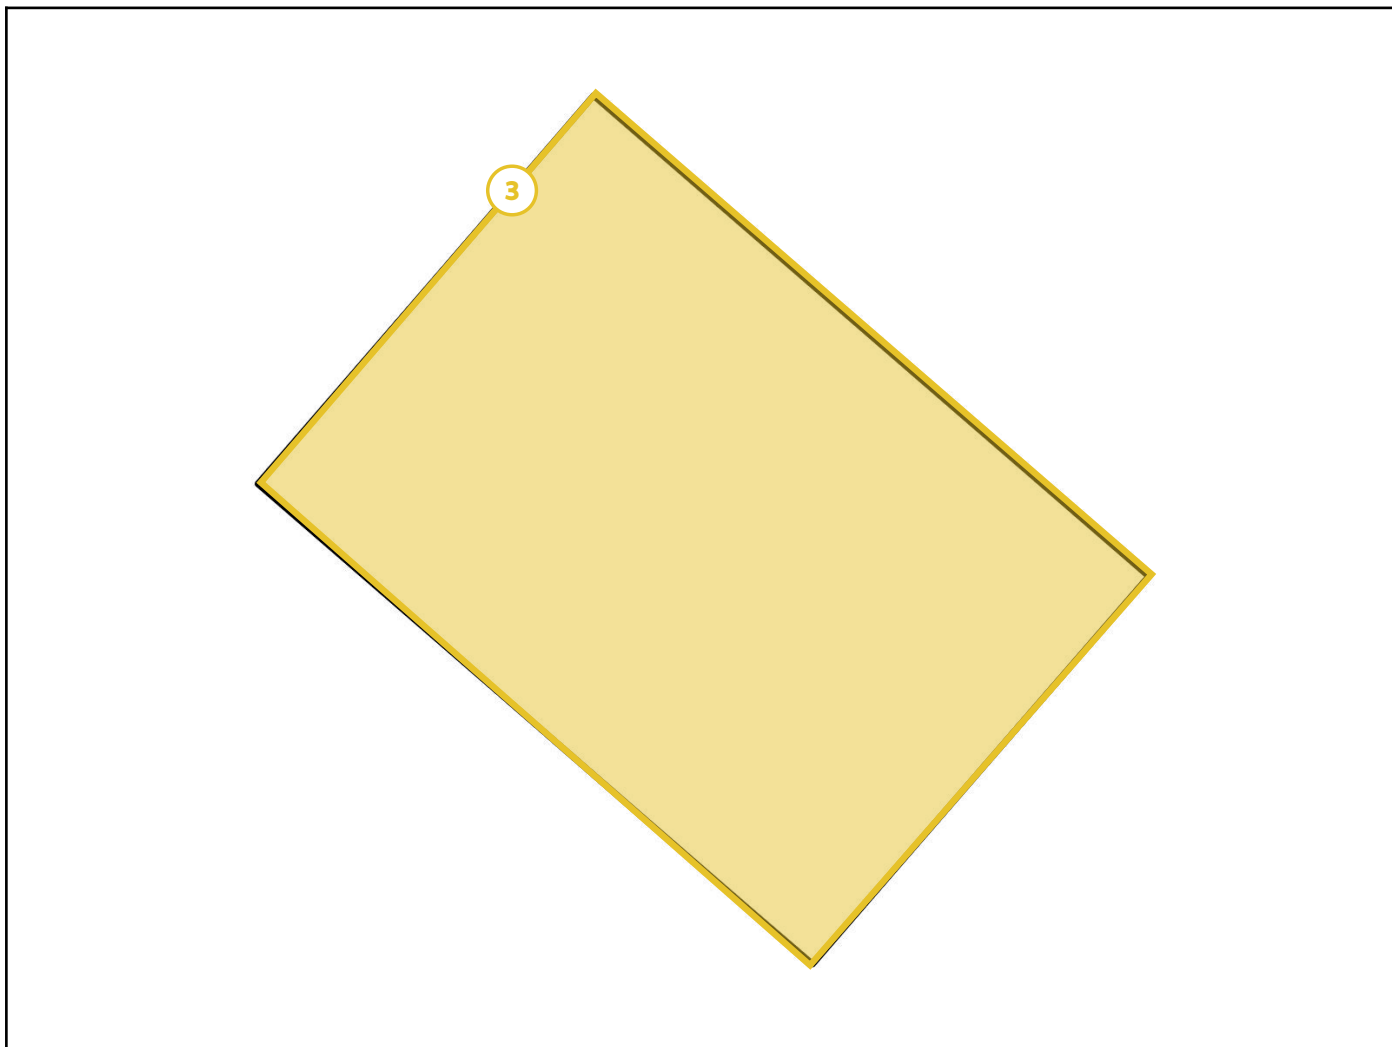
## Plan 2.1: Bijgebouw plan

Beschrijving	Type	Actie
3. roofing schuin dakje	Asbestmateriaal	Zorgvuldig beheren

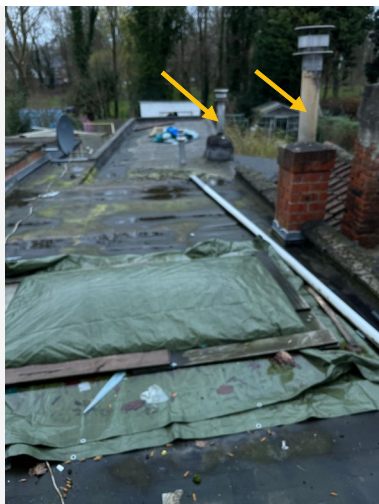
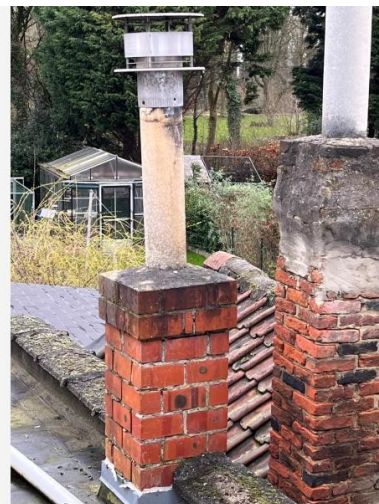
Eindbeoordeling materiaalrisico	Verhoogd materiaalrisico en/of verhoogde kans op vezelvrijgave
---------------------------------	--

Gebondenheid	Categorie 1: hechtgebonden in oorsprong
Asbestsoort (vezeltype)	Crocidoliet aanwezig
Asbestconcentratie	Laag (< 50%)
Afschermingsgraad van het gehele materiaal	Geheel of deels (ook) vrij aan binnenluchtstromen
Toestand van het materiaal	Licht beschadigd, licht verweerd. Intact materiaal type Pical – asbestboard of categorie III 'gebondenheid'

Beschrijving	Asbestcement rookgaskanaal
Omgeving	Grenst aan binnen- en buitenlucht
Primaire drager	HVAC infrastructuur en uitrusting
Asbestmateriaal	Rookgaskanaal
Bindmiddel van asbestmateriaal	Cement
Gebondenheid op basis van bindmiddel	Hecht
Hoeveelheid (lengte - omtrek - dikte - aantal)	• 3,00 m - 27,00 cm - 2,00 cm - 2 stuks
Totaal volume	0,032 m <sup>3</sup>

Verwijderen

- Zorg voor een veilig beheer. Vermijd het beschadigen van het asbestmateriaal. Controleer de toestand jaarlijks op wijzigingen.
- Voer bijkomende staalname(s) uit.

- Eenvoudige handelingen: mag via doe-het-zelf of door werknemer(s) met opleidingsattest eenvoudige handelingen door aannemer met opleidingsattest eh door grote oppervlakte en verwerking door lastige verlijming, ingemetst of ingebetoneerd is dit een lastige toepassing om in zijn geheel zonder breuken te verwijderen.

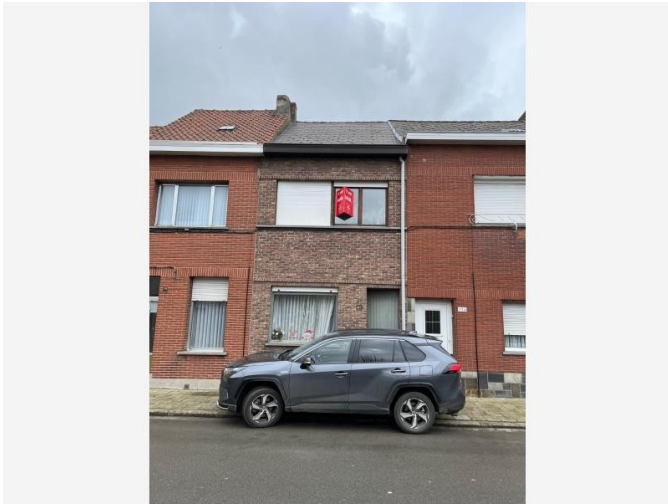
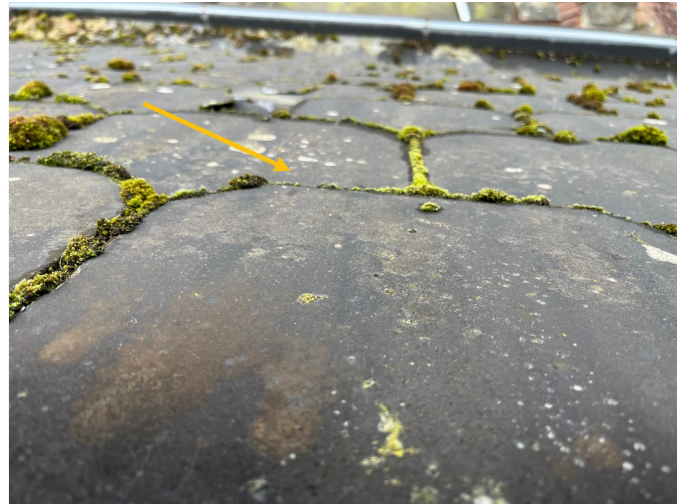
Eindbeoordeling materiaalrisico	Laag materiaalrisico en/of verlaagde kans op vezelvrijgave
---------------------------------	--

Gebondenheid	Categorie 1: hechtgebonden in oorsprong
Asbestsoort (vezeltype)	Crocidoliet aanwezig
Asbestconcentratie	Laag (< 50%)
Afschermingsgraad van het gehele materiaal	Geheel of deels vrij aan de buitenlucht
Toestand van het materiaal	Licht beschadigd, licht verweerd. Intact materiaal type Pical – asbestboard of categorie III 'gebondenheid'

Beschrijving	asbestcement leien
Omgeving	Grenst aan binnen- en buitenlucht
Primaire drager	Schuin dak
Asbestmateriaal	Dak- en gevelbekleding - Lei, shingle
Bindmiddel van asbestmateriaal	Cement
Gebondenheid op basis van bindmiddel	Hecht
Hoeveelheid (oppervlakte - aantal)	• 68,00 m <sup>2</sup> - 1 stuk
Totale oppervlakte	68,00 m <sup>2</sup>
Eenvoudig bereikbaar	Ja
Bevestigingswijze	• Geschroefd
Identificatiemethode	Vaststelling zonder monsternamen

**Verwijderen**

- Zorg voor een veilig beheer. Vermijd het beschadigen van het asbestmateriaal. Controleer de toestand jaarlijks op wijzigingen.

- Eenvoudige handelingen: mag via doe-het-zelf of door werknemer(s) met opleidingsattest eenvoudige handelingen door aannemer met opleidingsattest eh door grote oppervlakte en verwerking

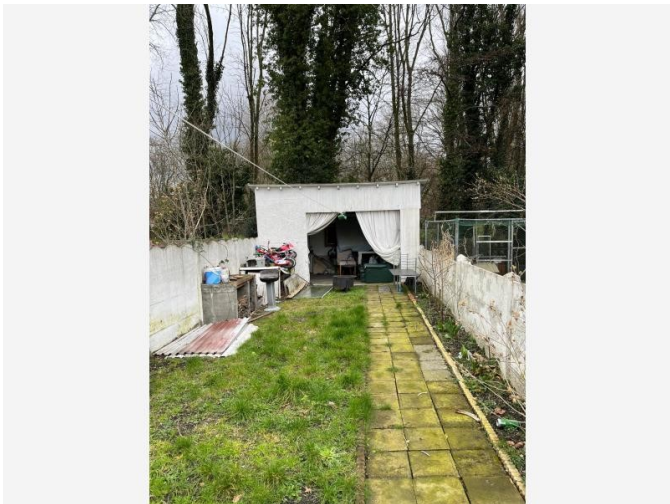
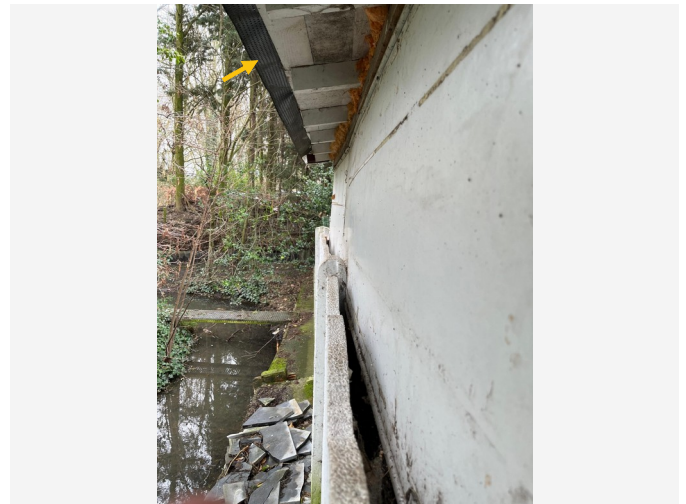
Eindbeoordeling materiaalrisico	Laag materiaalrisico en/of verlaagde kans op vezelvrijgave
---------------------------------	--

Gebondenheid	Categorie 1: hechtgebonden in oorsprong
Asbestsoort (vezeltype)	Crocidoliet aanwezig
Asbestconcentratie	Laag (< 50%)
Afschermingsgraad van het gehele materiaal	Geheel of deels vrij aan de buitenlucht
Toestand van het materiaal	Onbeschadigd, niet verweerd

Beschrijving	roofing schuin dakje
Omgeving	Buiten
Primaire drager	Schuin dak
Asbestmateriaal	Dak- en gevelbekleding - Roofing
Bindmiddel van asbestmateriaal	Bitumen (roofing, teer, asfalt)
Gebondenheid op basis van bindmiddel	Hecht
Hoeveelheid (oppervlakte - aantal)	<ul style="list-style-type: none"><li>• 18,00 m<sup>2</sup> - 1 stuk</li></ul>
Totale oppervlakte	18,00 m <sup>2</sup>
Eenvoudig bereikbaar	Ja
Bevestigingswijze	<ul style="list-style-type: none"><li>• Verlijmd, ingegoten, versmeerd</li></ul>

Zorgvuldig beheren

- Zorg voor een veilig beheer. Vermijd het beschadigen van het asbestmateriaal. Controleer de toestand jaarlijks op wijzigingen.
- Voer bijkomende staalname(s) uit.

- Eenvoudige handelingen: enkel door erkend asbestverwijderaar sluit de zone goed af

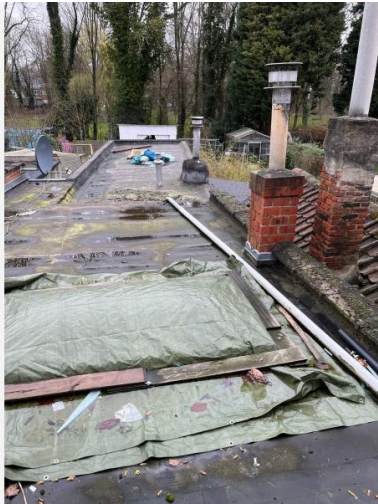
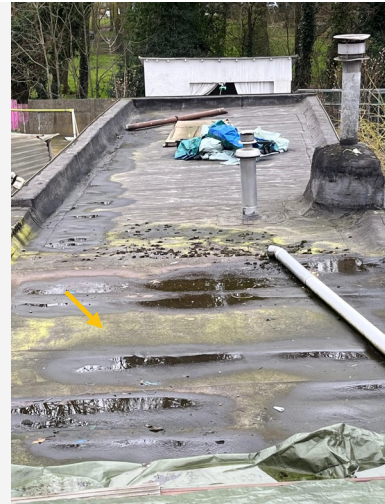
Eindbeoordeling materiaalrisico	Laag materiaalrisico en/of verlaagde kans op vezelvrijgave
---------------------------------	--

Gebondenheid	Categorie 1: hechtgebonden in oorsprong
Asbestsoort (vezeltype)	Crocidoliet aanwezig
Asbestconcentratie	Laag (< 50%)
Afschermingsgraad van het gehele materiaal	Geheel of deels vrij aan de buitenlucht
Toestand van het materiaal	Licht beschadigd, licht verweerd. Intact materiaal type Pical – asbestboard of categorie III 'gebondenheid'

Beschrijving	roofing plat dak
Omgeving	Buiten
Primaire drager	Plat dak
Asbestmateriaal	Dak- en gevelbekleding - Roofing
Bindmiddel van asbestmateriaal	Bitumen (roofing, teer, asfalt)
Gebondenheid op basis van bindmiddel	Hecht
Hoeveelheid (oppervlakte - aantal)	• 35,00 m <sup>2</sup> - 1 stuk
Totale oppervlakte	35,00 m <sup>2</sup>
Eenvoudig bereikbaar	Ja
Bevestigingswijze	• Verlijmd, ingegoten, versmeerd

Zorgvuldig beheren

- Zorg voor een veilig beheer. Vermijd het beschadigen van het asbestmateriaal. Controleer de toestand jaarlijks op wijzigingen.

- Eenvoudige handelingen: enkel door erkend asbestverwijderaar sluit de zone goed af

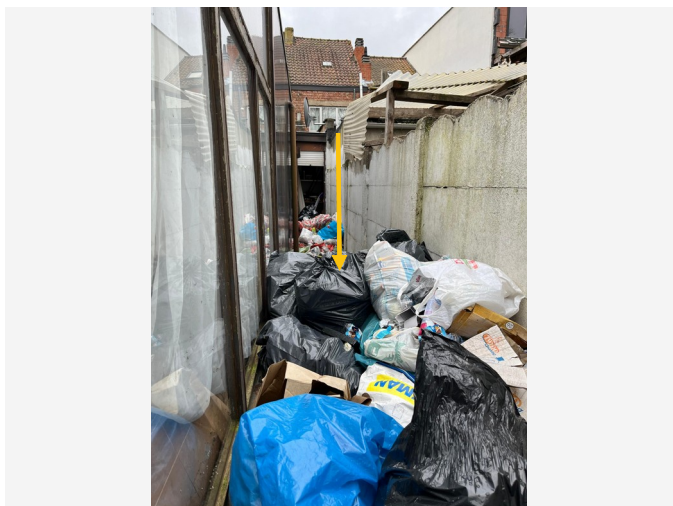
*Situeringfoto*

**Reden:** Materiaal in opslag

**Uitleg van de asbestdeskundige:** vuilzakken in opslag, niet te constateren of er asbest aanwezig is

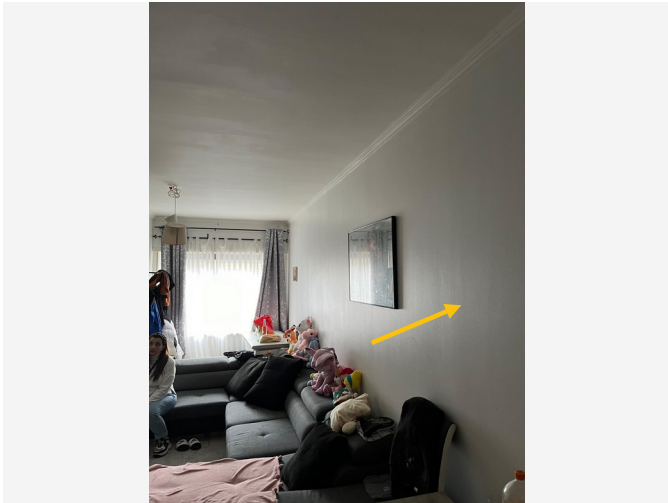
Gips kartonplaten bevatten nooit asbest. deskundige kan geen uitspraak doen over onderliggende materialen.

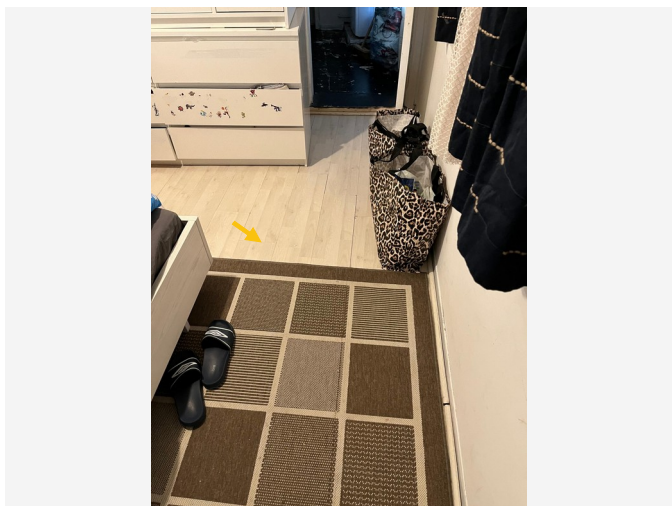
Laminaat bevat geen asbest, maar deskundige kan geen uitspraak doen over de onderliggende lagen.

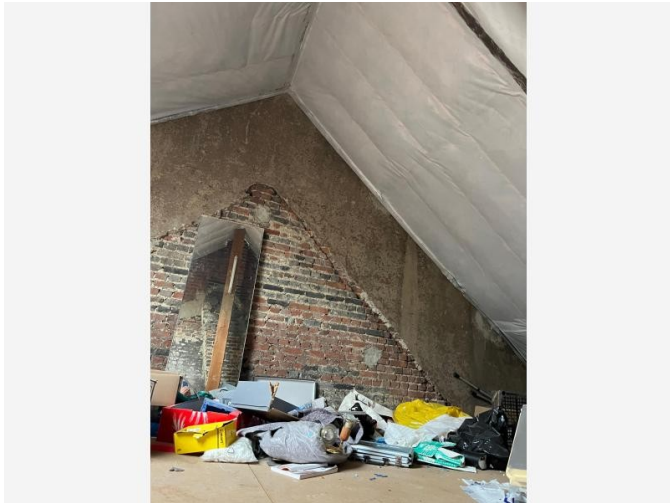
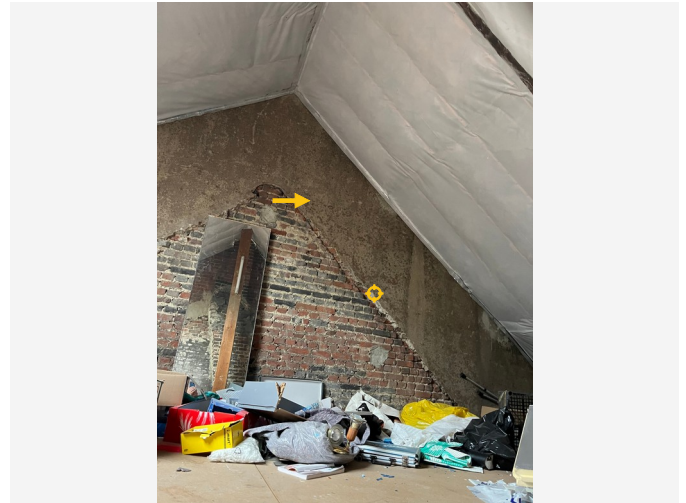
Geen asbest

#	Type	Referentie	Resultaat
9.1	Mengmonster	mm01	Geen asbest

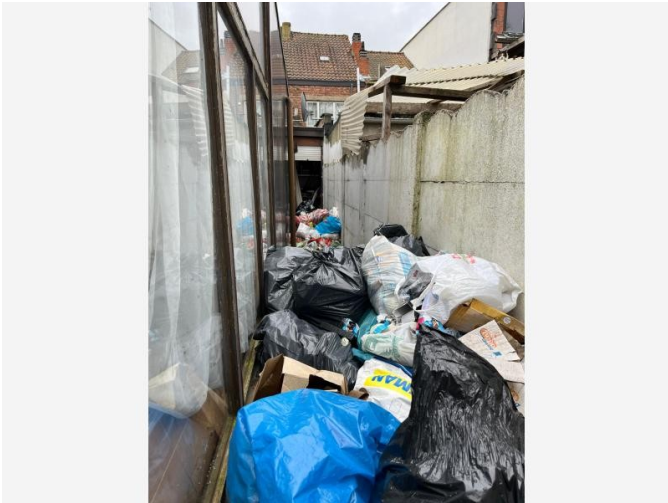
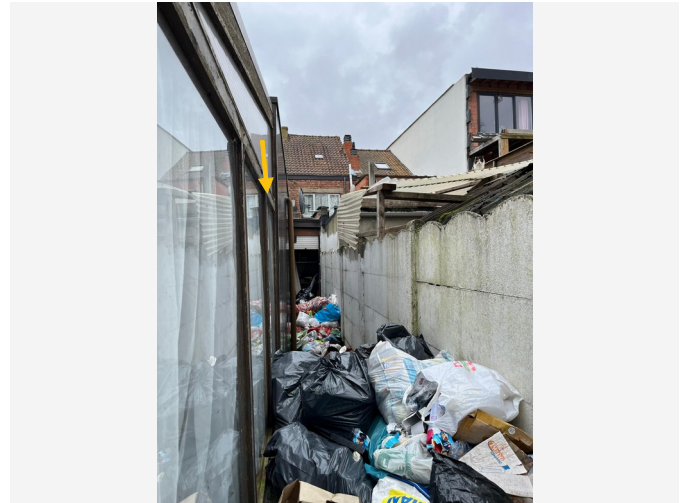
Geen asbest
