# Asbestinventarisatetest

Molendreef 2, 2830 Willebroek

Attestnummer : 20240325-000612.000

## Niet-asbestveilig

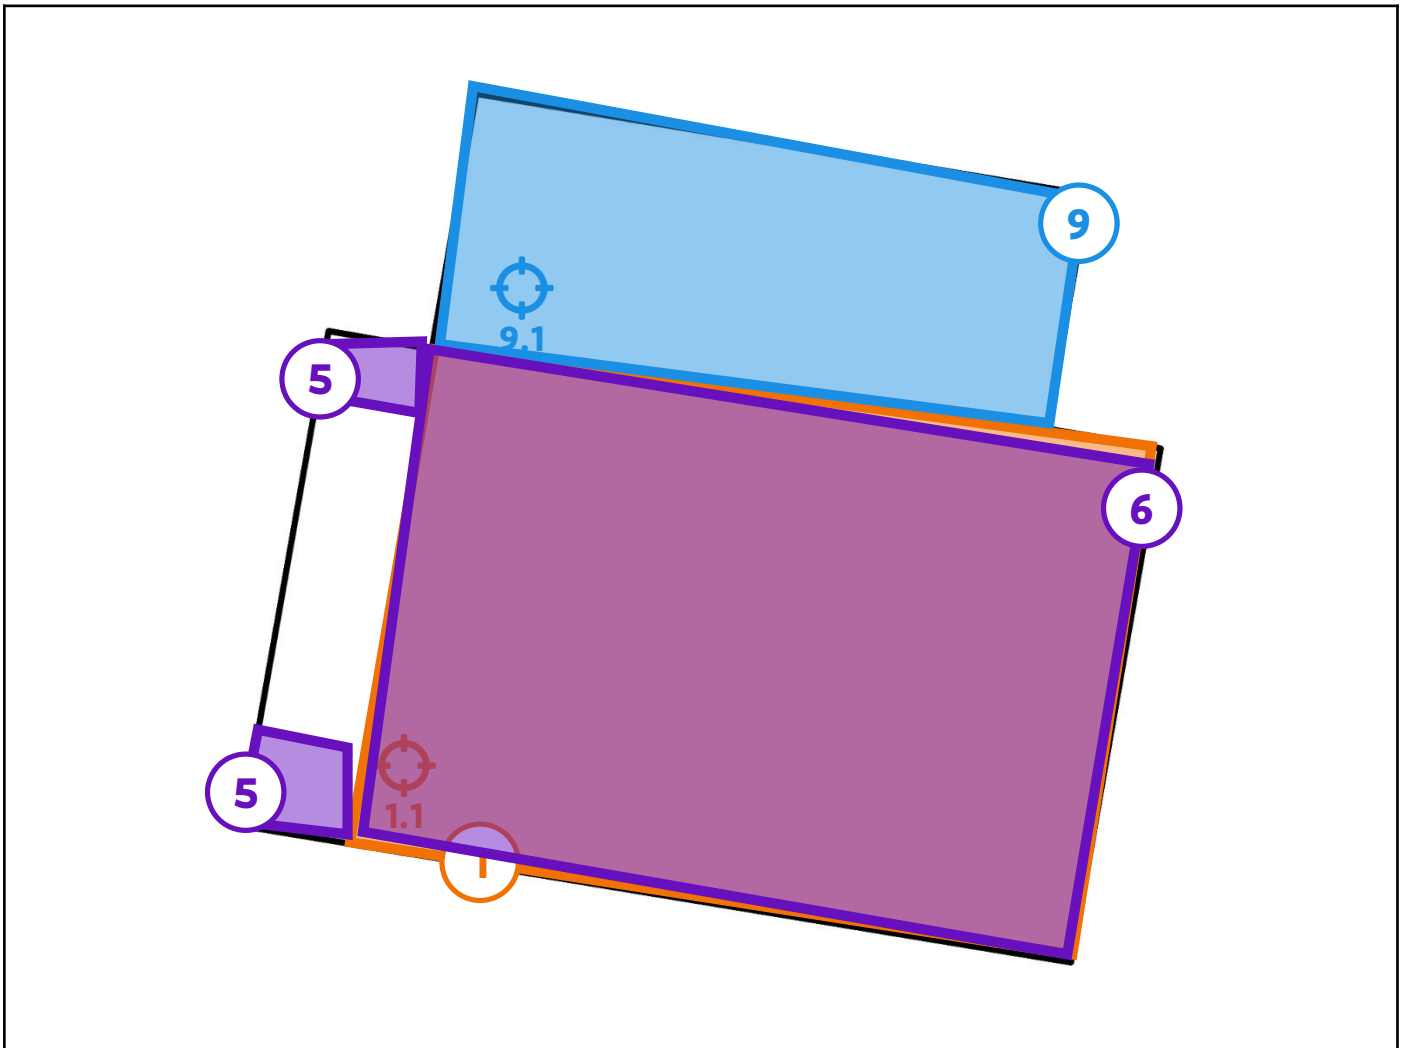
## Plan 1.4: woning plan dak

Beschrijving	Type	Actie
1. leien dak	Asbestmateriaal	<a href="#">Verwijderen</a>
1.1 Code: 03	Puntmonster	-
5. epdm	Advies	-
6. onderdak	Advies	-
9. roofing dak garage	Geen asbest	-
9.1 Code: 04	Puntmonster	-

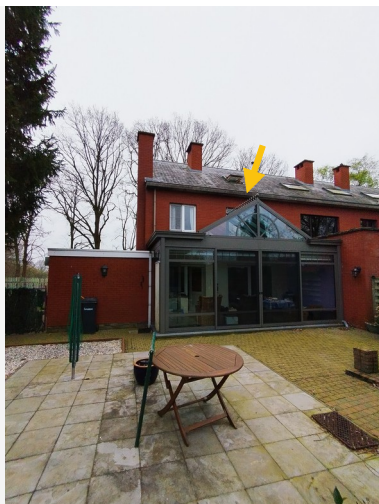
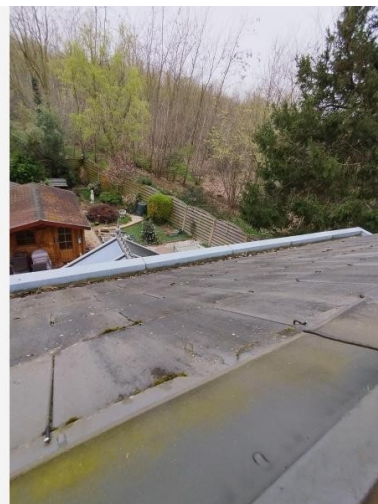
Het asbestmateriaal valt onder de mijlpaal van 2034.

Eindbeoordeling materiaalrisico	Laag materiaalrisico en/of verlaagde kans op vezelvrijgave
---------------------------------	--

Gebondenheid	Categorie 1: hechtgebonden in oorsprong
Asbestsoort (vezeltype)	Alleen chrysotiel
Asbestconcentratie	Laag (< 50%)
Afschermingsgraad van het gehele materiaal	Geheel of deels (ook) vrij aan de binnenlucht
Toestand van het materiaal	Licht beschadigd, licht verweerd. Intact materiaal type Pical – asbestboard of categorie III 'gebondenheid'

#	Type	Referentie	Resultaat
1.1	Puntmonster	03	Chrysotiel

Beschrijving	leien dak
Omgeving	Buiten
Primaire drager	Schuin dak
Asbestmateriaal	Dak- en gevelbekleding - Lei, shingle
Bindmiddel van asbestmateriaal	Cement
Gebondenheid op basis van bindmiddel	Hecht
Hoeveelheid (oppervlakte - aantal)	<ul style="list-style-type: none"><li>• 50,00 m<sup>2</sup> - 1 stuk</li></ul>
Totale oppervlakte	50,00 m <sup>2</sup>
Eenvoudig bereikbaar	Ja
Bevestigingswijze	<ul style="list-style-type: none"><li>• Geklemd</li></ul>
Identificatiemethode	Vaststelling met monstername
Destructieve handeling voor identificatie	Nee
Opmerking	De vermelde oppervlaktes, diktes en volumes betreffen een beredeneerde schatting. Er worden geen rechten verleend aan deze oppervlaktes/diktes/volumes.

- Zorg voor een veilig beheer. Vermijd het beschadigen van het asbestmateriaal. Controleer de toestand jaarlijks op wijzigingen.
- Verwijder dit asbestmateriaal zo snel mogelijk. Volg de toestand goed op.

- Eenvoudige handelingen: mag via doe-het-zelf of door werknemer(s) met opleidingsattest eenvoudige handelingen  
EH via doe-het zelf Dragen van de nodige beschermingsmiddelen (mondmasker ffp3, handschoenen,tyvec). Indien mogelijk de ondervloer afdekken , leien voorzichtig verwijderen, extra fixeren, niet breken , niet gooien, onmiddellijk verpakken of voorzichtig in container met asbest bag plaatsen.

Indien leien in slechte staat zijn en kans bestaat op breken : Eenvoudige handeling opgeleid personeel , alle werknemer(s) moeten wel beschikken over een opleidingsattest eenvoudige handelingen 8u

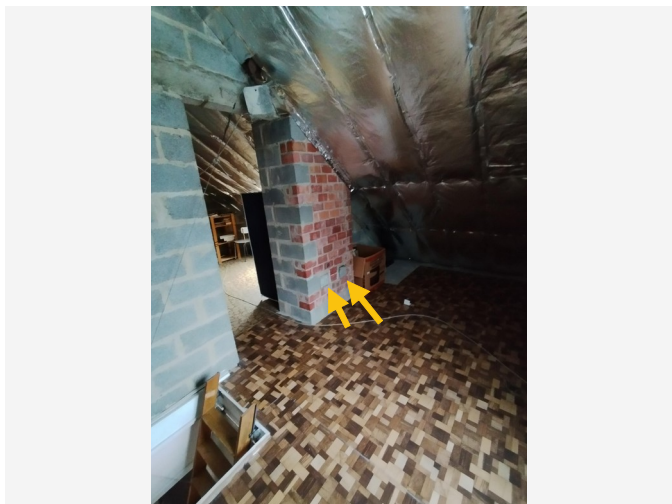
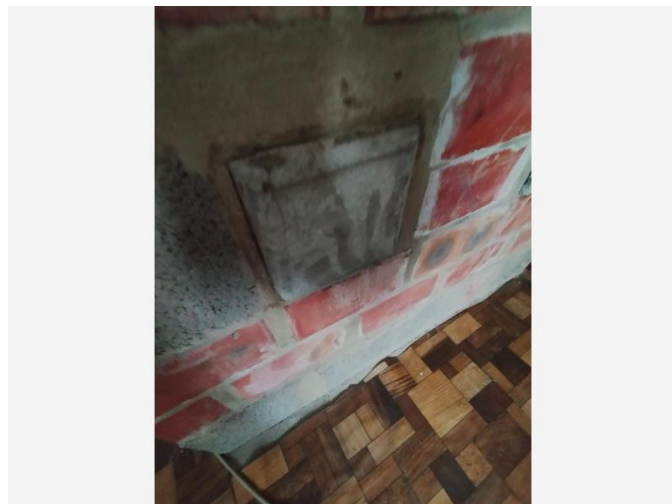
Het asbestmateriaal valt onder de mijlpaal van 2040.

Eindbeoordeling materiaalrisico	Laag materiaalrisico en/of verlaagde kans op vezelvrijgave
---------------------------------	--

Gebondenheid	Categorie 1: hechtgebonden in oorsprong
Asbestsoort (vezeltype)	Crocidoliet aanwezig
Asbestconcentratie	Laag (< 50%)
Afschermingsgraad van het gehele materiaal	Geheel of deels (ook) vrij aan de binnenlucht
Toestand van het materiaal	Onbeschadigd, niet verweerd

Beschrijving	roetluik schouw zolder
Omgeving	Binnen
Primaire drager	HVAC infrastructuur en uitrusting
Asbestmateriaal	Brandwerende afsluiting (prefab geheel) - Luik
Bindmiddel van asbestmateriaal	Cement
Gebondenheid op basis van bindmiddel	Hecht
Hoeveelheid (gewicht - aantal)	<ul style="list-style-type: none"><li>• 1,00 kg - 1 stuk</li></ul>
Totaal gewicht	1,00 kg
Eenvoudig bereikbaar	Ja
Bevestigingswijze	<ul style="list-style-type: none"><li>• Geklemd</li></ul>
Identificatiemethode	Vaststelling zonder monsternamen

<b>Destructieve handeling voor identificatie</b>	Nee
<b>Opmerking</b>	<p>Op zolder zijn in de schouw 2 cementen roetluikjes te zien.</p> <p>De vermelde lengtes, omtrekken en diktes betreffen een bereedeneerde schatting. Er worden geen rechten verleend aan deze lengtes, omtrekken en diktes . De dikte is een schatting die voorkomt uit de monsterplaatsen en is daarom niet altijd representatief.</p>

- Zorg voor een veilig beheer. Vermijd het beschadigen van het asbestmateriaal. Controleer de toestand jaarlijks op wijzigingen.

- Eenvoudige handelingen: mag via doe-het-zelf of door werknemer(s) met opleidingsattest eenvoudige handelingen  
Het roetluikje kan voorzichtig uitgeschoven of losgebeiteld worden, extra bevochtigen om stof te voorkomen + dragen van de nodige beschermingsmiddelen (mondmasker ffp3, handschoenen, tyvec) verpakken in plastic folie en afvoeren naar het containerpark als hechtgebonden asbestafval.

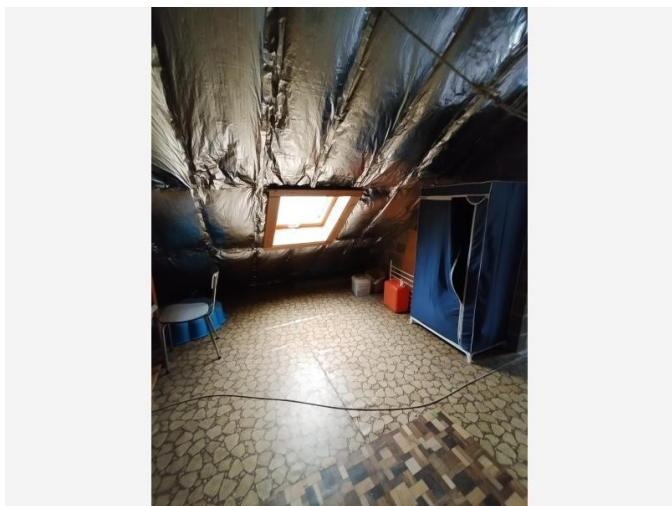
Vinylzeilen op zolder zijn niet asbestverdacht.

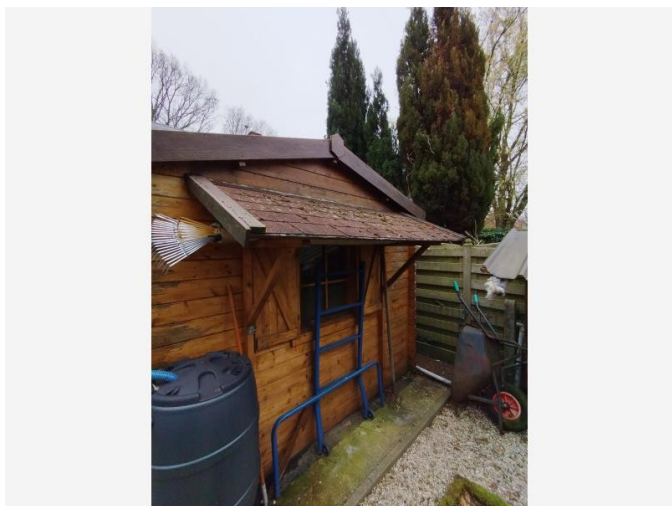
houten tuinhuis met bitumes shingles. geen asbestverdachte materialen. Achter het tuinhuis is nog een klein afdak geplaatst met metalen dakplaten.

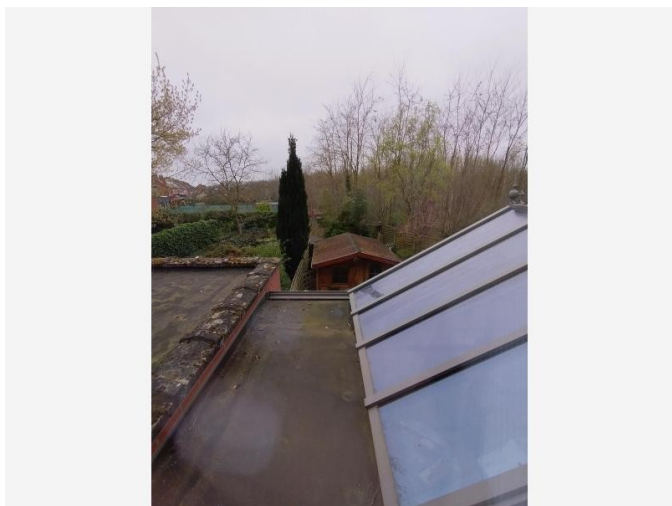
Naast het veranda dak is nog een plat gedeelte in epdm te zien.

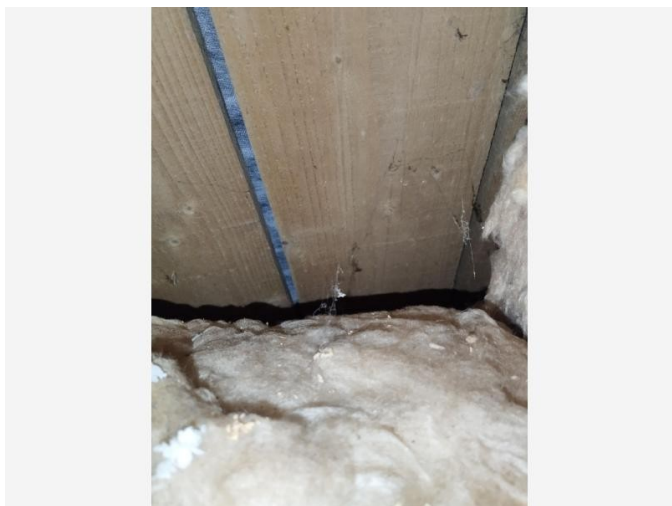
Het onderdak is te zien langs de zolder via het opzij plaatsten van de isolatiewol. Er zijn houten planken te zien met daaronder een folie voelbaar. Het is niet waarneembaar of er nog een ander, mogelijk asbestverdacht onderdak aanwezig is.

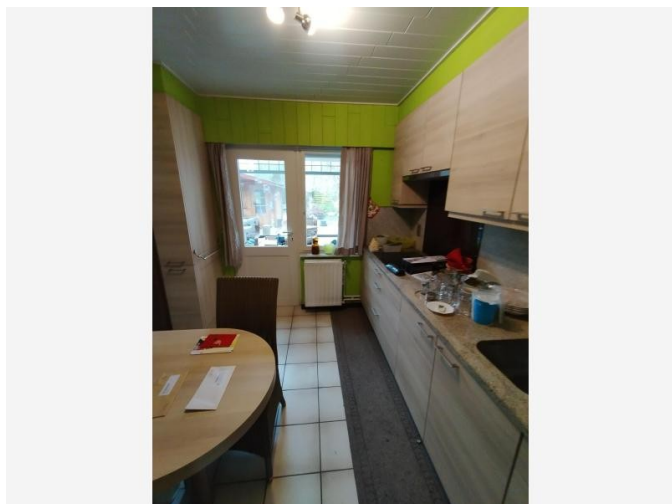
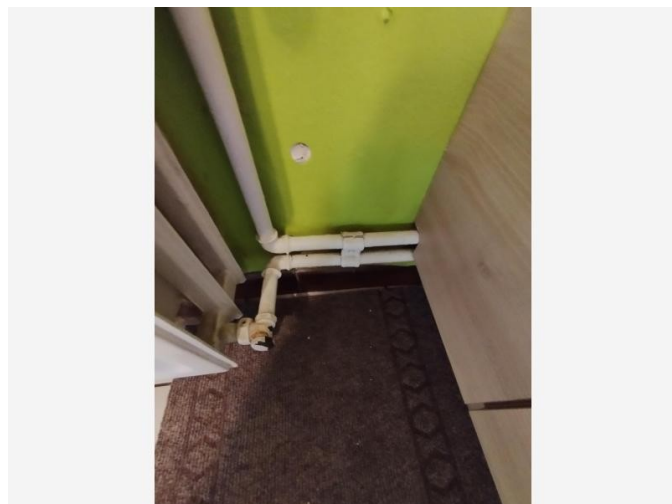
Geen asbest

#	Type	Referentie	Resultaat
7.1	Mengmonster	01	Geen asbest

Beschrijving	pleister muren
Omgeving	Binnen
Primaire drager	Binnenwand

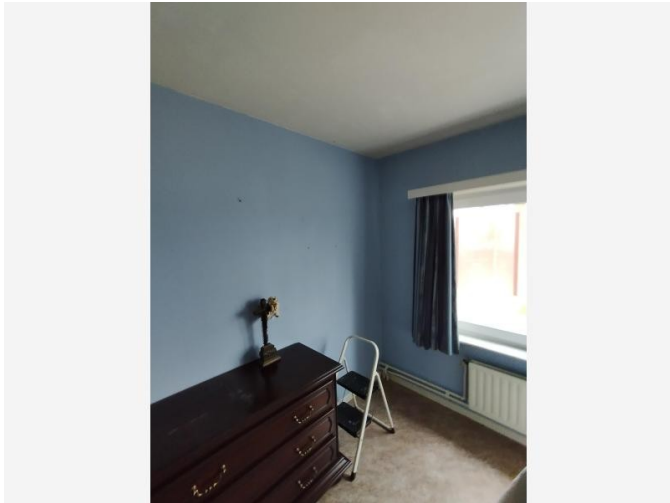
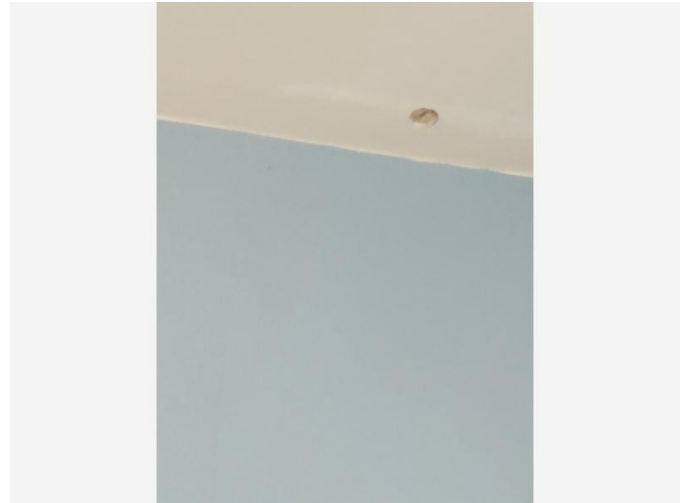
## Fiche 8: pleister plafond

Geen asbest

#	Type	Referentie	Resultaat
8.1	Mengmonster	02	Geen asbest

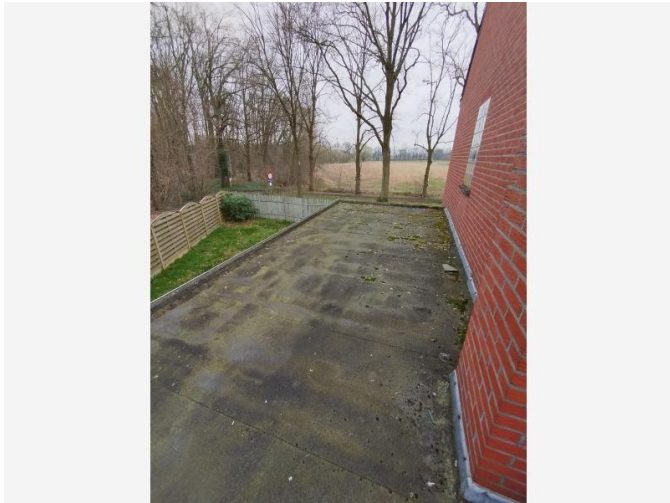
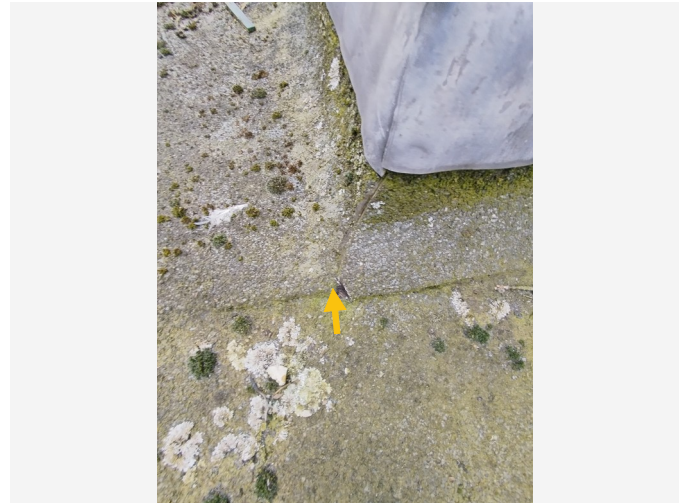
## Fiche 9: roofing dak garage

Geen asbest

#	Type	Referentie	Resultaat
9.1	Puntmonster	04	Geen asbest
