# Asbestinventarisatetest

Appeldonkstraat 79, 2830 Willebroek

Attestnummer : 20240828-000134.000

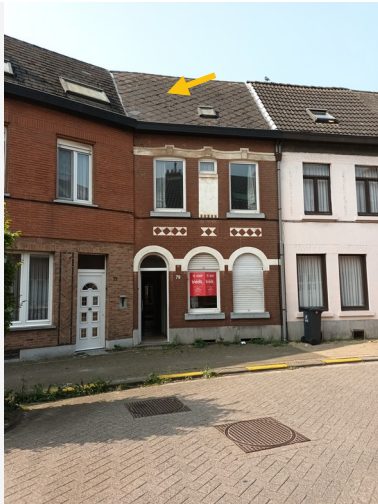
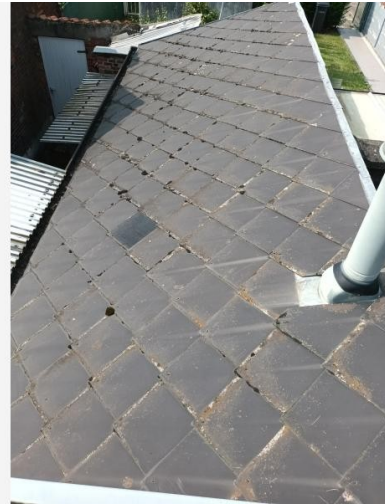
Het asbestmateriaal valt onder de mijlpaal van 2034.

Verwijderen

Reinigen/afschuren/ontmossen leien (leien mogen op geen enkele manier gereinigd of afgeschuurd worden. Totaalverbod sinds 27 april 2019). Sinds 27 april 2019 is het verboden om zonnepanelen, een overzet dak of andere constructies (zoals reclamepanelen) te plaatsen op asbestcementen dak- of gevelbekleding. Ook in het geval van een asbesthoudend onderdak is dit niet mogelijk.

Eindbeoordeling materiaalrisico	Verhoogd materiaalrisico en/of verhoogde kans op vezelvrijgave
---------------------------------	--

Gebondenheid	Categorie 1: hechtgebonden in oorsprong
Asbestsoort (vezeltype)	Crocidoliet aanwezig
Asbestconcentratie	Laag (< 50%)
Afschermingsgraad van het gehele materiaal	Geheel of deels vrij aan de buitenlucht
Toestand van het materiaal	Matig beschadigd, matig verweerd

Beschrijving	Dakleien
Omgeving	Buiten
Primaire drager	Schuin dak
Asbestmateriaal	Dak- en gevelbekleding - Lei, shingle
Bindmiddel van asbestmateriaal	Cement
Gebondenheid op basis van bindmiddel	Hecht
Hoeveelheid (oppervlakte - aantal)	<ul style="list-style-type: none"><li>• 100,00 m<sup>2</sup> - 1 stuk</li></ul>
Totale oppervlakte	100,00 m <sup>2</sup>
Eenvoudig bereikbaar	Ja
Bevestigingswijze	<ul style="list-style-type: none"><li>• Geschroefd</li><li>• Genageld, geniet</li></ul>
Identificatiemethode	Vaststelling zonder monsternamen
Destructieve handeling voor identificatie	Nee
Opmerking	De leien zijn visueel en volgens expertise als asbestverdacht beschouwd. De vermelde oppervlaktes, diktes en volumes betreffen een beredeneerde schatting. Er worden geen rechten verleend aan deze oppervlaktes/diktes/volumes.

- Zorg voor een veilig beheer. Vermijd het beschadigen van het asbestmateriaal. Controleer de toestand jaarlijks op wijzigingen.
- Hemelwater dat afspoelt van asbestcement daken of gevels kan asbestdeeltjes bevatten. Gebruik het enkel voor gesloten circuits (bv. spoelen toiletten). Reinig na het vervangen van het dak of de gevel de dakgoten en regenwaterput of -ton om asbesthoudend sediment of slib te verwijderen

- Eenvoudige handelingen: mag via doe-het-zelf of door werknemer(s) met opleidingsattest eenvoudige handelingen  
EH via doe-het zelf: dragen van de nodige beschermingsmiddelen (mondmasker ffp3, handschoenen, tyvec). Indien mogelijk de ondervloer afdekken, leien voorzichtig verwijderen, extra fixeren, niet breken, niet gooien, onmiddellijk verpakken of voorzichtig in container met asbestbag plaatsen. Gebruik geen stortkokers. Indien leien in slechte staat zijn en kans bestaat op breken: Eenvoudige handeling opgeleid personeel, alle werknemer(s) moeten wel beschikken over een opleidingsattest eenvoudige handelingen 8u

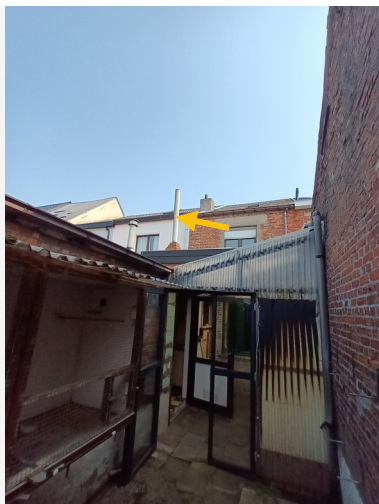
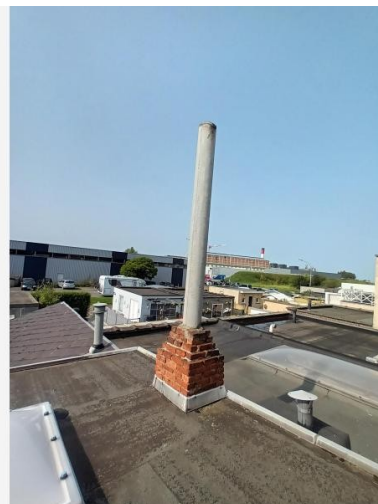
Het asbestmateriaal valt onder de mijlpaal van 2034.

Verwijderen

Eindbeoordeling materiaalrisico	Laag materiaalrisico en/of verlaagde kans op vezelvrijgave
---------------------------------	--

Gebondenheid	Categorie 1: hechtgebonden in oorsprong
Asbestsoort (vezeltype)	Crocidoliet aanwezig
Asbestconcentratie	Laag (< 50%)
Afschermingsgraad van het gehele materiaal	Geheel of deels vrij aan de buitenlucht
Toestand van het materiaal	Licht beschadigd, licht verweerd. Intact calciumsilicaatmateriaal of categorie III 'gebondenheid'

Beschrijving	Schouwbus
Omgeving	Buiten
Primaire drager	HVAC infrastructuur en uitrusting
Asbestmateriaal	Rookgaskanaal
Bindmiddel van asbestmateriaal	Cement
Gebondenheid op basis van bindmiddel	Hecht
Hoeveelheid (lengte - omtrek - dikte - aantal)	<ul style="list-style-type: none"><li>• 3,00 m - 40,00 cm - 2,00 cm - 1 stuk</li></ul>
Totaal volume	0,024 m <sup>3</sup>
Eenvoudig bereikbaar	Ja
Bevestigingswijze	<ul style="list-style-type: none"><li>• Verlijmd, ingegoten, versmeerd</li></ul>
Identificatiemethode	Vaststelling zonder monstername
Destructieve handeling voor identificatie	Nee

- Zorg voor een veilig beheer. Vermijd het beschadigen van het asbestmateriaal. Controleer de toestand jaarlijks op wijzigingen.

- Eenvoudige handelingen: mag via doe-het-zelf of door werknemer(s) met opleidingsattest eenvoudige handelingen  
De buis kan voorzichtig losgebeiteld worden , extra bevochtigen om stof te voorkomen + dragen van de nodige beschermingsmiddelen (mondmasker ffp3, handschoenen,tyvec ) Bij de gemeente/containerpark afsluitzakken halen om dubbel in te pakken en af te voeren naar het containerpark als hechtgebonden asbestafval.

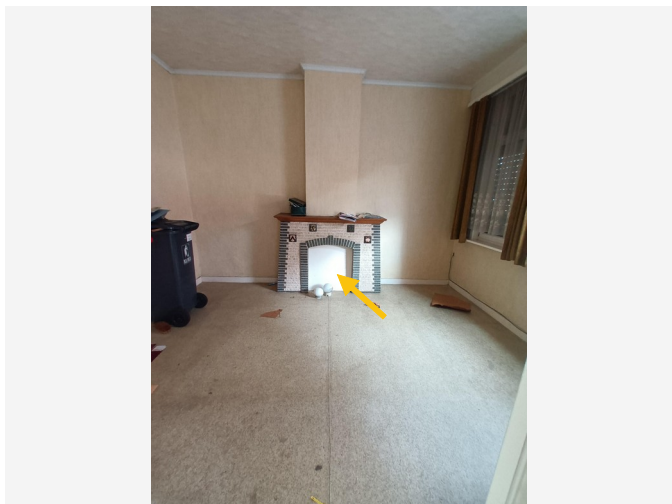
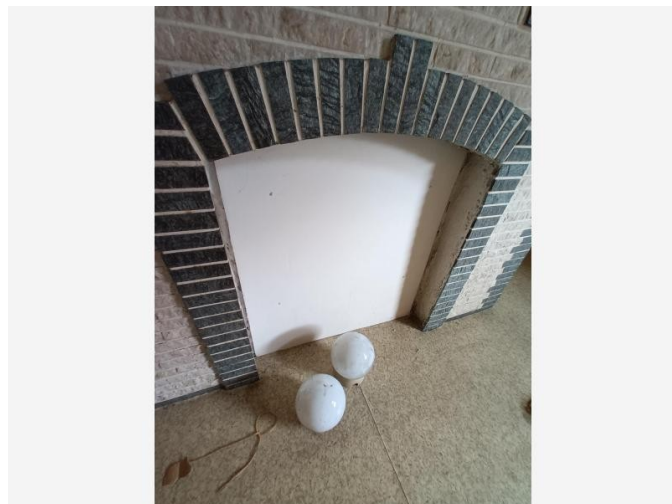
Het asbestmateriaal valt onder de mijlpaal van 2040.

Zorgvuldig beheren

Eindbeoordeling materiaalrisico	Zeer laag materiaalrisico en/of zeer lage kans op vezelvrijgave
---------------------------------	---

Gebondenheid	Categorie 1: hechtgebonden in oorsprong
Asbestsoort (vezeltype)	Crocidoliet aanwezig
Asbestconcentratie	Laag (< 50%)
Afschermingsgraad van het gehele materiaal	Niet stootvaste afscherming
Toestand van het materiaal	Onbeschadigd, niet verweerd

Beschrijving	Astbestcementen schouwplaat
Omgeving	Binnen
Primaire drager	HVAC infrastructuur en uitrusting
Asbestmateriaal	Plaat, paneel, tablet - Generiek
Bindmiddel van asbestmateriaal	Cement
Gebondenheid op basis van bindmiddel	Hecht
Hoeveelheid (oppervlakte - dikte - aantal)	• 1,00 m <sup>2</sup> - 0,30 cm - 2 stuks
Totaal volume	0,006 m <sup>3</sup>
Eenvoudig bereikbaar	Ja
Bevestigingswijze	• Geschroefd
Identificatiemethode	Vaststelling zonder monsternamen
Destructieve handeling voor identificatie	Nee

- Zorg voor een veilig beheer. Vermijd het beschadigen van het asbestmateriaal. Controleer de toestand jaarlijks op wijzigingen.

- Eenvoudige handelingen: mag via doe-het-zelf of door werknemer(s) met opleidingsattest eenvoudige handelingen  
De platen kan voorzichtig losgeschroefd worden, extra bevochtigen om stof te voorkomen + dragen van de nodige beschermingsmiddelen (mondmasker ffp3, handschoenen, tyvec ) Bij de gemeente/containerpark afsluitzakken halen om dubbel in te pakken en af te voeren naar het containerpark als hechtgebonden asbestafval.

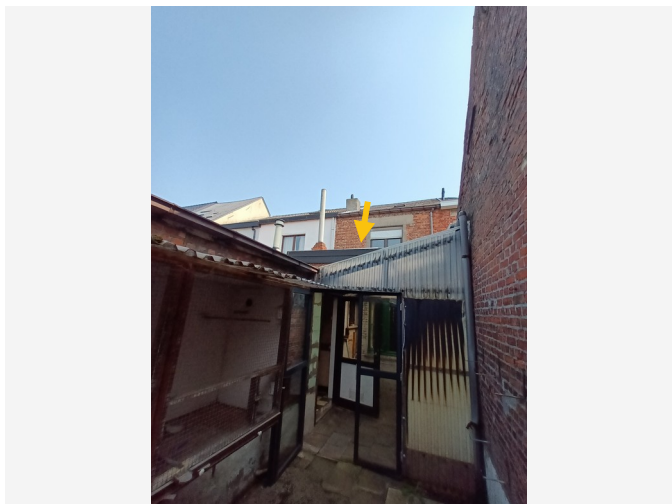
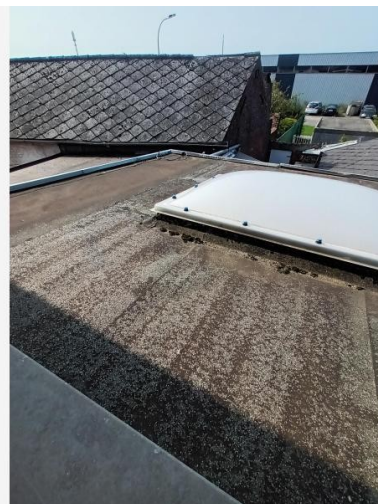
Het asbestmateriaal valt onder de mijlpaal van 2040.

Zorgvuldig beheren

Eindbeoordeling materiaalrisico	Laag materiaalrisico en/of verlaagde kans op vezelvrijgave
---------------------------------	--

Gebondenheid	Categorie 1: hechtgebonden in oorsprong
Asbestsoort (vezeltype)	Crocidoliet aanwezig
Asbestconcentratie	Laag (< 50%)
Afschermingsgraad van het gehele materiaal	Geheel of deels vrij aan de buitenlucht
Toestand van het materiaal	Licht beschadigd, licht verweerd. Intact calciumsilicaatmateriaal of categorie III 'gebondenheid'

Beschrijving	Roofing plat dak
Omgeving	Buiten
Primaire drager	Plat dak
Asbestmateriaal	Dak- en gevelbekleding - Roofing
Bindmiddel van asbestmateriaal	Bitumen (roofing, teer, asfalt)
Gebondenheid op basis van bindmiddel	Hecht
Hoeveelheid (oppervlakte - aantal)	<ul style="list-style-type: none"><li>• 20,00 m<sup>2</sup> - 1 stuk</li></ul>
Totale oppervlakte	20,00 m <sup>2</sup>
Eenvoudig bereikbaar	Ja
Bevestigingswijze	<ul style="list-style-type: none"><li>• Verlijmd, ingegoten, versmeerd</li></ul>
Identificatiemethode	Vaststelling zonder monstername  Motivatie: Groot risico op structurele gevolgschade (lekkage, werking installatie,...)
Destructieve handeling voor identificatie	Nee
Opmerking	<p>In het inspectieprotocol is een monstername van roofing verplicht om dit te identificeren als niet-asbesthoudend.</p> <p>Een monstername is echter niet mogelijk wegens kans op lekkage. De toepassing wordt als asbestverdacht beschouwd. De vermelde oppervlaktes, diktes en volumes betreffen een beredeneerde schatting. Er worden geen rechten verleend aan deze oppervlaktes/diktes/volumes.</p>

- Zorg voor een veilig beheer. Vermijd het beschadigen van het asbestmateriaal. Controleer de toestand jaarlijks op wijzigingen.
- Voer bijkomende staalname(s) uit.

- Eenvoudige handelingen: enkel door erkend asbestverwijderaar EH erkend saneerder, verwijdering dient te gebeuren volgens de geldende voorschriften en veiligheidsnormen

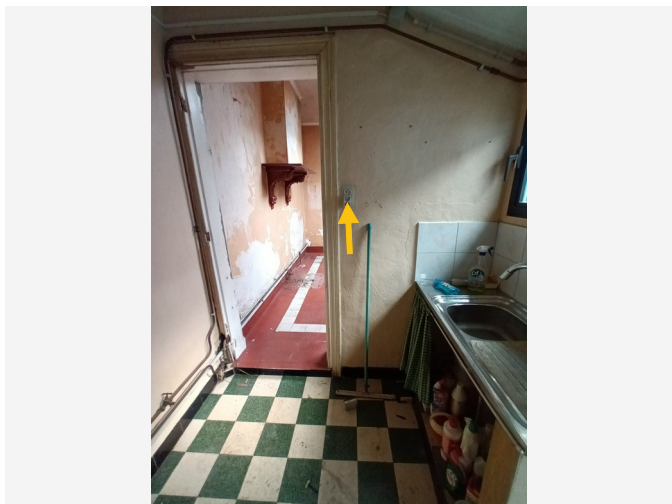
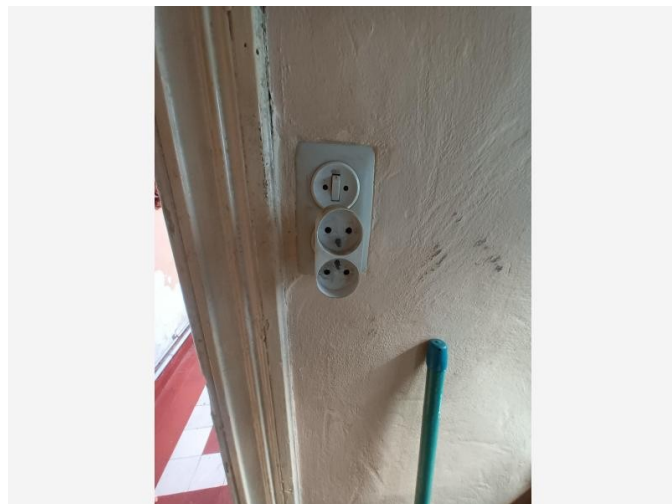
Het asbestmateriaal valt onder de mijlpaal van 2040.

Zorgvuldig beheren

Eindbeoordeling materiaalrisico	Laag materiaalrisico en/of verlaagde kans op vezelvrijgave
---------------------------------	--

Gebondenheid	Categorie 1: hechtgebonden in oorsprong
Asbestsoort (vezeltype)	Crocidoliet aanwezig
Asbestconcentratie	Laag (< 50%)
Afschermingsgraad van het gehele materiaal	Geheel of deels (ook) vrij aan de binnenlucht
Toestand van het materiaal	Onbeschadigd, niet verweerd

Beschrijving	Bakelieten schakelaars
Omgeving	Binnen
Primaire drager	Communicatie en elektrische infrastructuur en uitrusting
Asbestmateriaal	Plaat, paneel, tablet - Type Bakeliet
Bindmiddel van asbestmateriaal	Kunststof of -hars
Gebondenheid op basis van bindmiddel	Hecht
Hoeveelheid (oppervlakte - dikte - aantal)	<ul style="list-style-type: none"><li>• 0,12 m<sup>2</sup> - 0,50 cm - 1 stuk</li></ul>
Totaal volume	< 0,001 m <sup>3</sup>
Eenvoudig bereikbaar	Ja
Bevestigingswijze	<ul style="list-style-type: none"><li>• Geschroefd</li></ul>
Identificatiemethode	Vaststelling zonder monstername
Destructieve handeling voor identificatie	Nee
Opmerking	Het is moeilijk te bepalen of de bakeliettoepassingen in de woning ook effectief asbesthoudend zijn (het kan ook gaan om de asbestvrije variant). Er werd geen monster genomen oww beschadiging aan een elektrisch gerelateerde toepassing, extra controle bij verwijdering van het verdacht materiaal. Vermoedelijk zullen de toepassingen verwijderd worden bij aanpassing van het elektriciteitsnetwerk.

- Zorg voor een veilig beheer. Vermijd het beschadigen van het asbestmateriaal. Controleer de toestand jaarlijks op wijzigingen.
- Voer bijkomende staalname(s) uit.

- Eenvoudige handelingen: mag via doe-het-zelf of door werknemer(s) met opleidingsattest eenvoudige handelingen  
EH: Schakelaars, stopcontacten en andere gelijkaardige toepassingen kunnen eenvoudig losgeschroefd worden --> EH doe-het-zelf. Afgesloten of verzegelde kast --> EH opgeleid techniker personeel 8u basisopleiding asbest.

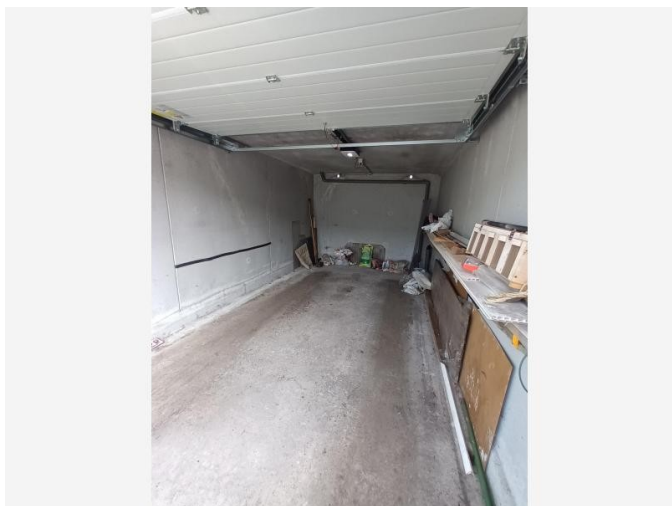
Er werden geen asbestverdachte materialen aangetroffen.

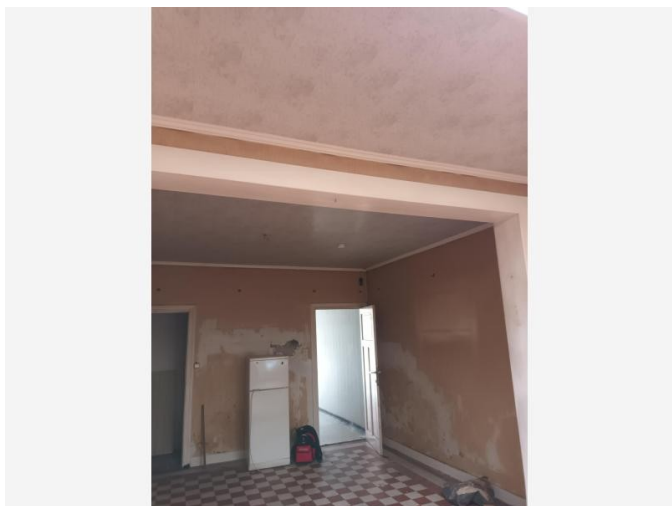
GLV en V1 betreffen valse plafonds. Het is niet duidelijk of hier pleisterwerk achter zit. Laat bij werken een controle uitvoeren.

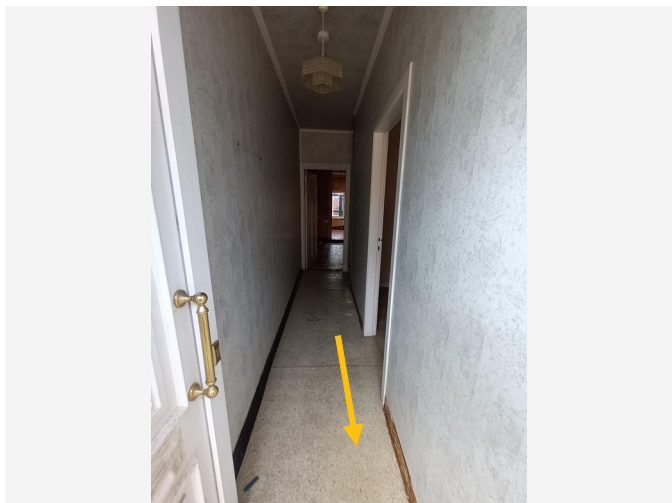
## Fiche 8: Vinyl inkomhal en zitruimte niet asbestverdacht

De vinyl is niet asbestverdacht. Er is ook geen asbesthoudende onderlaag aangetroffen.

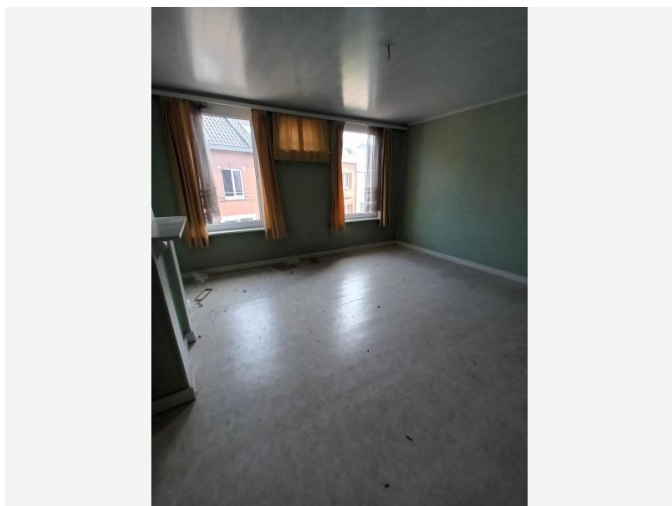
De vinyl werd gecontroleerd en als niet asbestverdacht bevonden. Er zijn ook geen verdachte onderlagen aangetroffen.

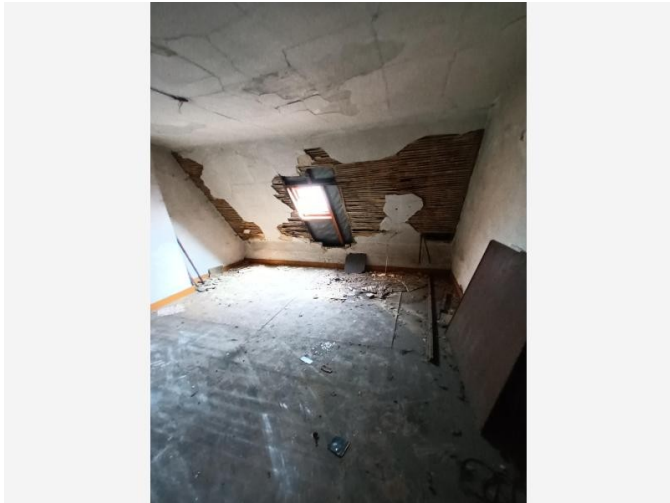
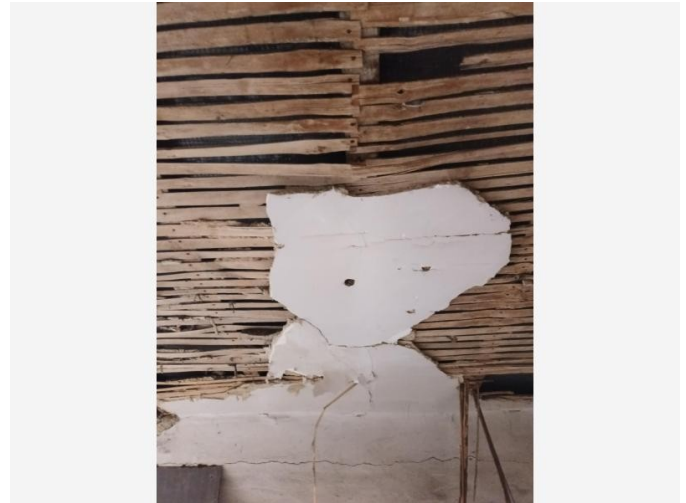
## Fiche 10: Pleisterwerk plafond zolder

Geen asbest

#	Type	Referentie	Resultaat
10.1	Puntmonster	S2	Geen asbest

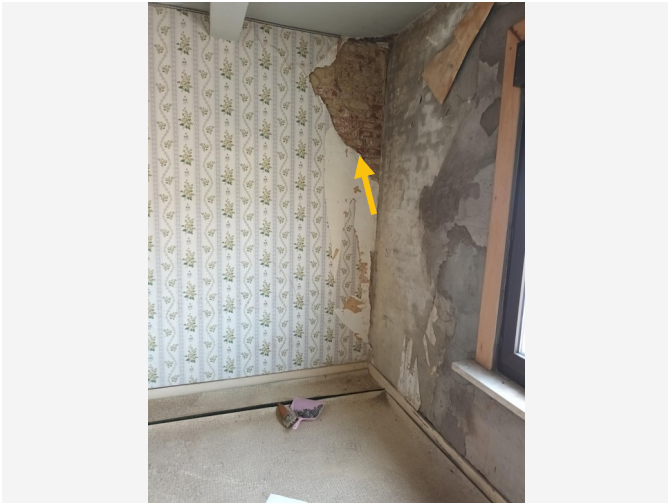
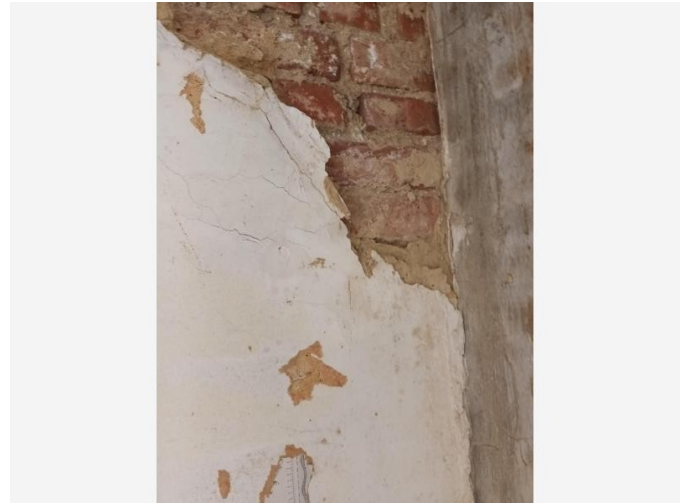
Geen asbest

#	Type	Referentie	Resultaat
11.1	Mengmonster	S1	Geen asbest

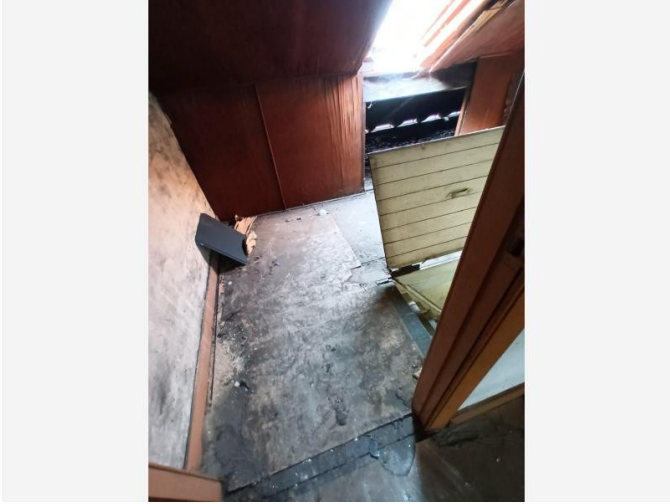
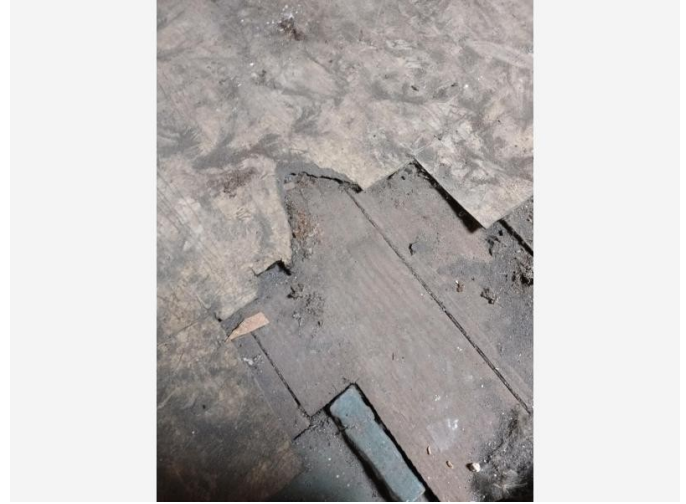
Geen asbest

#	Type	Referentie	Resultaat
12.1	Puntmonster	S4	Geen asbest

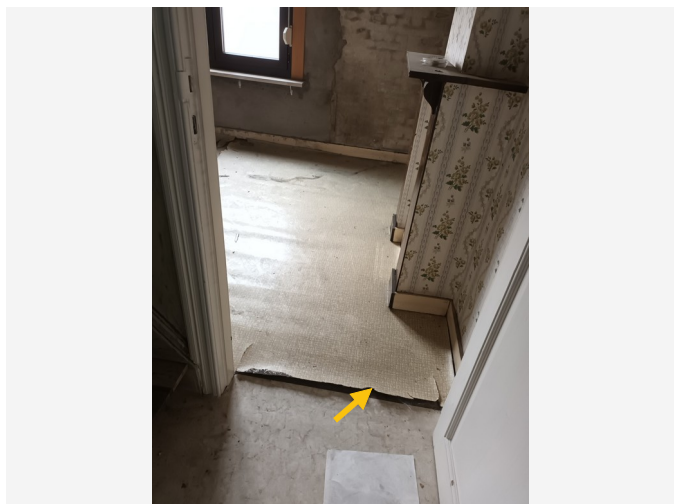
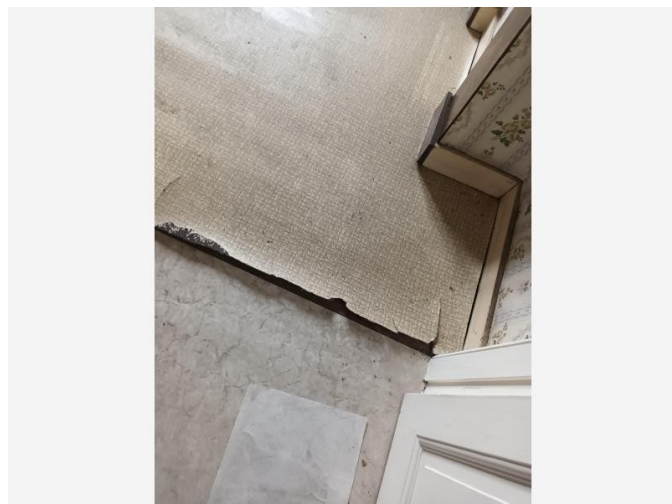
Geen asbest

#	Type	Referentie	Resultaat
13.1	Puntmonster	S3	Geen asbest
