# Asbestinventarisatetest

Kasteelstraat 79, 2830 Willebroek

Attestnummer : 20231030-000487.000

Uitgegeven op : 30.10.2023

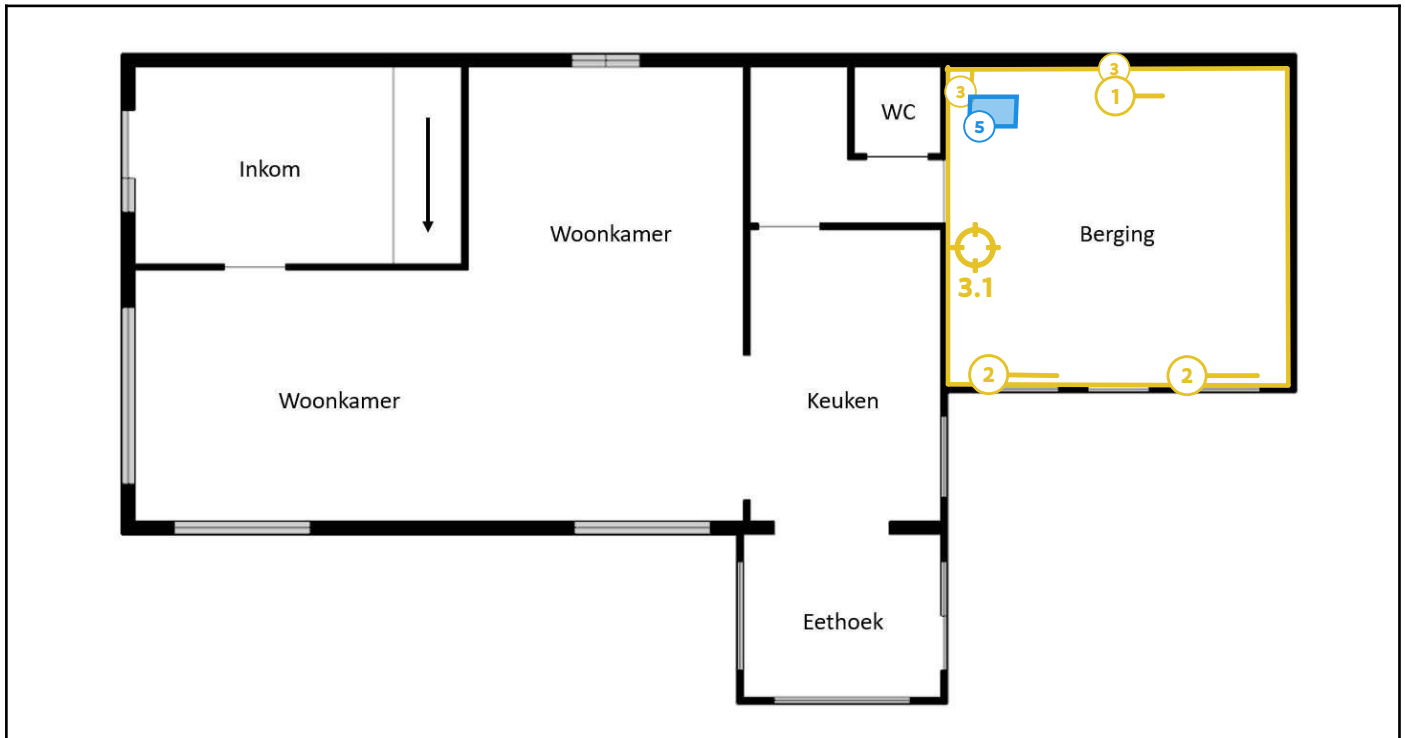
## Plan 1.2: Gelijkvloers deel 2

Beschrijving	Type	Actie
1. Deuren kast berging	Asbestmateriaal	Zorgvuldig beheren
2. Vensterbanken berging	Asbestmateriaal	Zorgvuldig beheren
3. Invulpanelen wanden berging	Asbestmateriaal	Zorgvuldig beheren
3.1 Code: 47 2023-47 Staal 2	Puntmonster	-
5. Mazoutketel met externe brander berging	Geen asbest	-

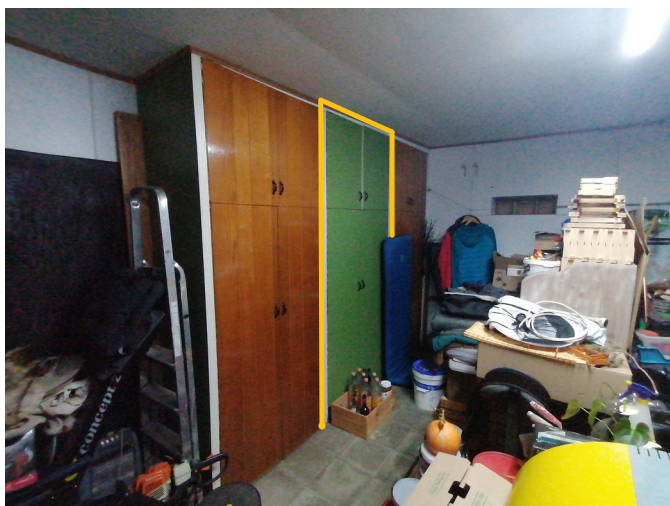
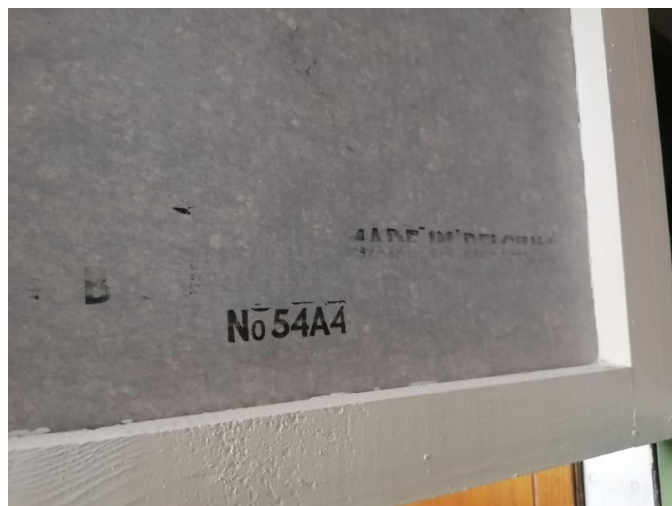
Eindbeoordeling materiaalrisico	Zeer laag materiaalrisico en/of zeer lage kans op vezelvrijgave
Opmerking	De panelen zijn overduidelijk aangepast om kastdeuren van te vervaardigen en bevinden zich niet meer in hun oorspronkelijke staat. Als gevolg hiervan vertonen de zijkanten van de deuren een grijze doorsnede, waarin witte vezelbundels zichtbaar zijn. Afgezien van deze aanpassing zijn er geen verdere beschadigingen aan de panelen.

Gebondenheid	Categorie 1: hechtgebonden in oorsprong
Asbestsoort (vezeltype)	Alleen chrysotiel
Asbestconcentratie	Laag (< 50%)
Afschermingsgraad van het gehele materiaal	Niet stootvaste afscherming
Toestand van het materiaal	Licht beschadigd, licht verweerd. Intact materiaal type Pical – asbestboard of categorie III 'gebondenheid'

Beschrijving	Deuren kast berging
Omgeving	Binnen
Primaire drager	Inrichting (meubilair, ...)
Asbestmateriaal	Plaat, paneel, tablet - Geëmailleerd, type Glasal
Bindmiddel van asbestmateriaal	Cement
Gebondenheid op basis van bindmiddel	Hecht

<b>Hoeveelheid (oppervlakte - dikte - aantal)</b>	<ul style="list-style-type: none"> <li>• 3,50 m<sup>2</sup> - 0,40 cm - 1 stuk</li> </ul>
<b>Totaal volume</b>	0,014 m <sup>3</sup>
<b>Eenvoudig bereikbaar</b>	Ja
<b>Bevestigingswijze</b>	<ul style="list-style-type: none"> <li>• Verlijmd, ingegoten, versmeerd</li> <li>• Geschroefd</li> </ul>
<b>Identificatiemethode</b>	Vaststelling zonder monstername
<b>Destructieve handeling voor identificatie</b>	Nee
<b>Opmerking</b>	In de berging bevindt zich een kast met groene deuren, gemaakt van glasalplaten. Deze deuren zijn vergelijkbaar met de panelen aan de wanden van de berging, die positief zijn getest op chrysotiel tijdens monstername 47 2023-47 Staal 2.

Het asbestmateriaal valt onder de mijlpaal van 2040.

- Zorg voor een veilig beheer. Vermijd het beschadigen van het asbestmateriaal. Controleer de toestand jaarlijks op wijzigingen.

- Eenvoudige handelingen: mag via doe-het-zelf of door werknemer(s) met opleidingsattest eenvoudige handelingen  
Om deze panelen te verwijderen, kunnen de scharnieren van de kastdeur losgeschroefd worden. Hierdoor kunnen de deuren gemakkelijk worden verwijderd zonder ze te beschadigen.

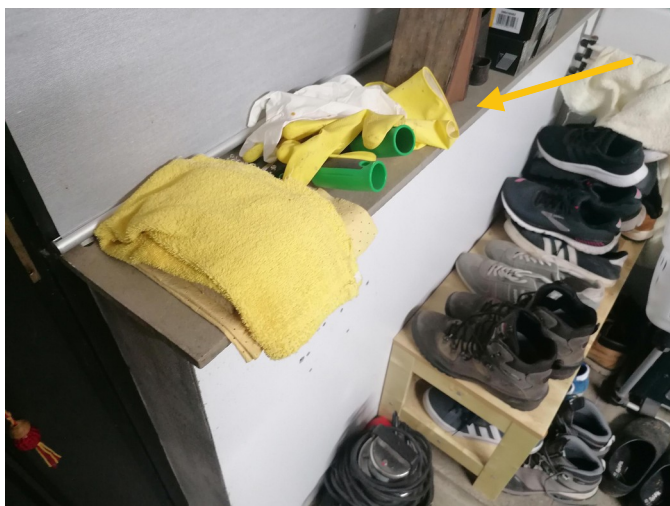
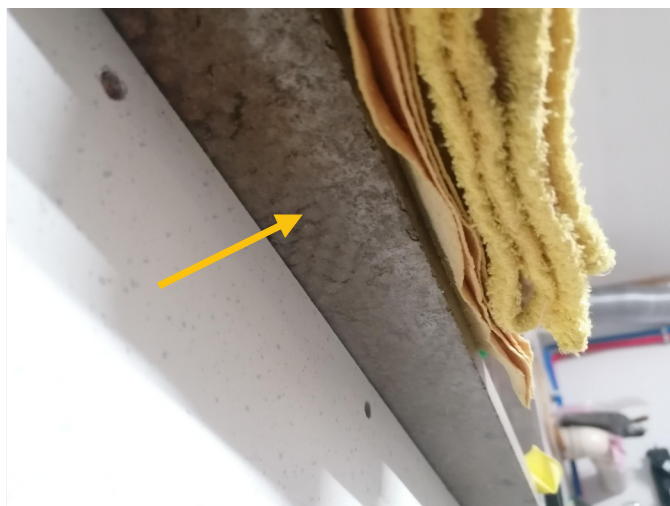
Eindbeoordeling materiaalrisico	Zeer laag materiaalrisico en/of zeer lage kans op vezelvrijgave
---------------------------------	---

Beschrijving	Vensterbanken berging
Omgeving	Binnen
Primaire drager	Wandopening verticaal (raam, deur, ...)
Asbestmateriaal	Plaat, paneel, tablet - Type Massal
Bindmiddel van asbestmateriaal	Cement
Gebondenheid op basis van bindmiddel	Hecht
Hoeveelheid (oppervlakte - dikte - aantal)	• 0,50 m <sup>2</sup> - 1,00 cm - 2 stuks
Totaal volume	0,01 m <sup>3</sup>

<b>Eenvoudig bereikbaar</b>	Ja
<b>Bevestigingswijze</b>	<ul style="list-style-type: none"> <li>• Verlijmd, ingegoten, versmeerd</li> </ul>
<b>Identificatiemethode</b>	Vaststelling zonder monsternamen
<b>Destructieve handeling voor identificatie</b>	Nee
<b>Opmerking</b>	In de berging zijn twee vensterbanken gevonden die aan de onderkant een honingraatstructuur vertonen. Het oppervlak van de vensterbanken is vrij gelijkmatig, en er zijn weinig tot geen fossielen of kwarts aanwezig, in tegenstelling tot natuursteen.

Het asbestmateriaal valt onder de mijlpaal van 2040.

- Zorg voor een veilig beheer. Vermijd het beschadigen van het asbestmateriaal. Controleer de toestand jaarlijks op wijzigingen.

- Eenvoudige handelingen: mag via doe-het-zelf of door werknemer(s) met opleidingsattest eenvoudige handelingen  
De vensterbank kan onderaan worden losgemaakt en in één geheel worden weggenomen, zonder de toepassing te moeten breken.

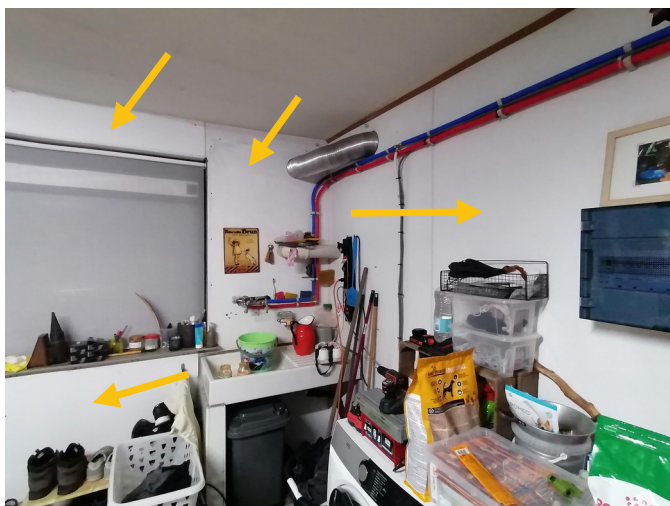
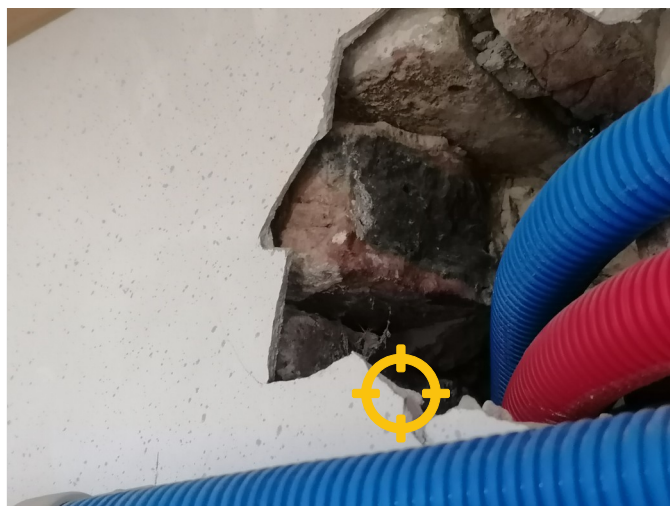
Eindbeoordeling materiaalrisico	Laag materiaalrisico en/of verlaagde kans op vezelvrijgave
Opmerking	De panelen vertonen kleine gaatjes en krassen. Op sommige locaties zijn de panelen gebroken om ruimte te bieden voor technieken.

Gebondenheid	Categorie 1: hechtgebonden in oorsprong
Asbestsoort (vezeltype)	Alleen chrysotiel
Asbestconcentratie	Laag (< 50%)
Afschermingsgraad van het gehele materiaal	Niet stootvaste afscherming
Toestand van het materiaal	Matig beschadigd, matig verweerd

#	Type	Referentie	Resultaat
3.1	Puntmonster	47 2023-47 Staal 2	Chrysotiel

Beschrijving	Invulpanelen wanden berging
Omgeving	Binnen
Primaire drager	Binnenwand
Asbestmateriaal	Plaat, paneel, tablet - Geëmailleerd, type Glasal

<b>Bindmiddel van asbestmateriaal</b>	Cement
<b>Gebondenheid op basis van bindmiddel</b>	Hecht
<b>Hoeveelheid (oppervlakte - dikte - aantal)</b>	• 45,00 m <sup>2</sup> - 0,40 cm - 1 stuk
<b>Totaal volume</b>	0,18 m <sup>3</sup>
<b>Eenvoudig bereikbaar</b>	Ja
<b>Bevestigingswijze</b>	• Geschroefd
<b>Identificatiemethode</b>	Vaststelling met monstername
<b>Destructieve handeling voor identificatie</b>	Nee
<b>Opmerking</b>	In de berging zijn invulpanelen (glasal) aan de wanden waargenomen.

Het asbestmateriaal valt onder de mijlpaal van 2040.

- Zorg voor een veilig beheer. Vermijd het beschadigen van het asbestmateriaal. Controleer de toestand jaarlijks op wijzigingen.

- Eenvoudige handelingen: mag via doe-het-zelf of door werknemer(s) met opleidingsattest eenvoudige handelingen  
Deze platen kunnen worden losgeschroefd met een langzaam draaiend (handmatig) gereedschap. De demontage van de platen kan worden uitgevoerd zonder ze te breken.

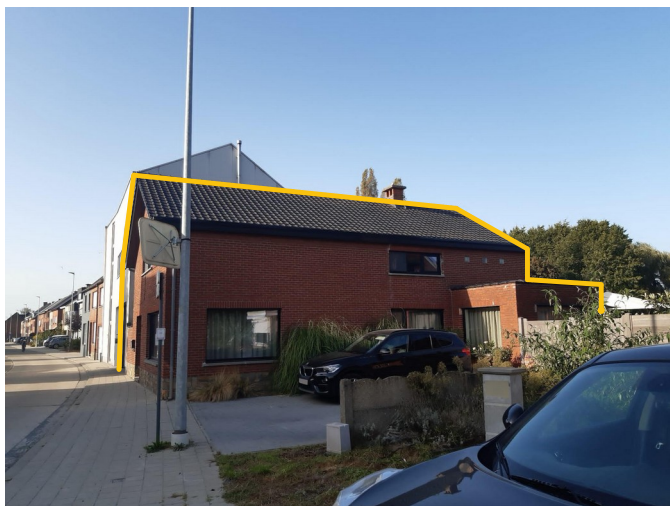
*Situeringfoto*

### Uitgesloten van inspectie

**Bouwjaar:** 2021

*Constructies gebouwd vanaf 2001 moeten niet onderzocht worden*

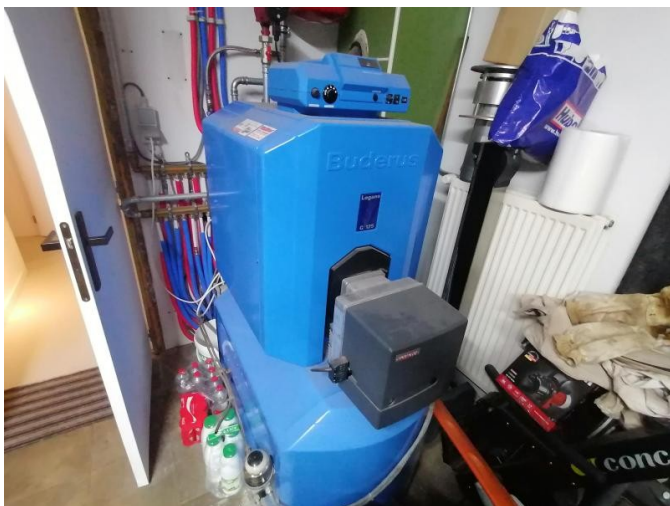
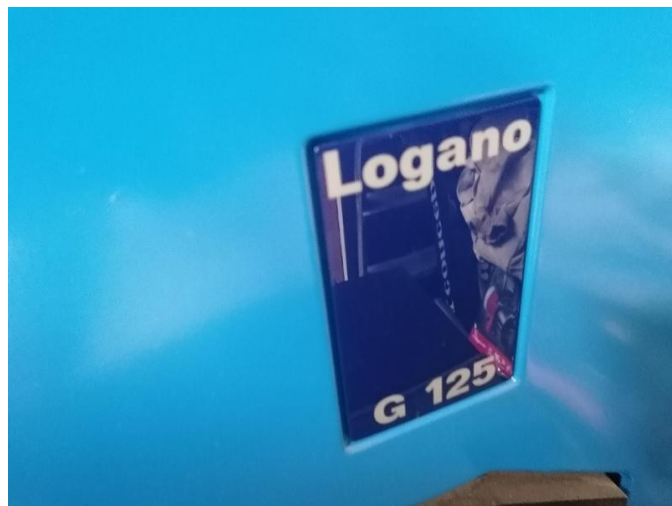
Geen asbest

Beschrijving	Mazoutketel met externe brander berging
Omgeving	Binnen
Identificatiemethode	Vaststelling zonder monsternamen
Destructieve handeling voor identificatie	Nee
Opmerking	De mazoutketel is van het merk Buderus, meer specifiek het type Logano G125. De ketel beschikt over een uitwendige brander van het merk Weishaupt, meer specifiek het type WL5/1-B. Uit onderzoek blijkt dat de ketel maximaal 10 jaar oud is en deze geen asbest bevattende pakkingen of dichtingen bevat. Dit komt ook zo terug via het IAD-ONLINE platform. Hetzelfde geldt voor de externe brander.

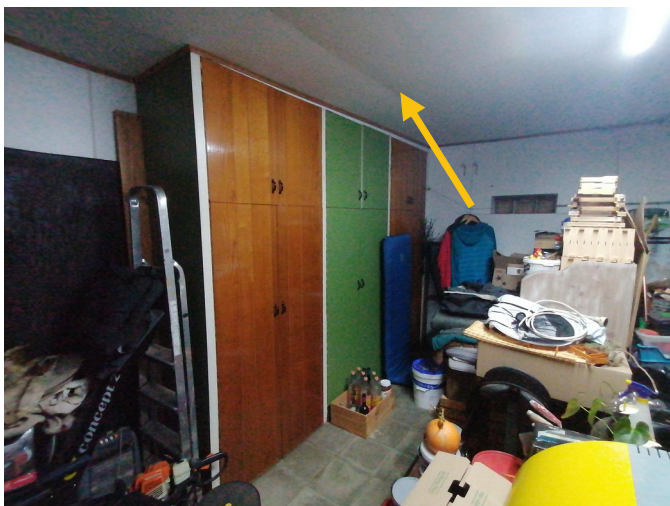
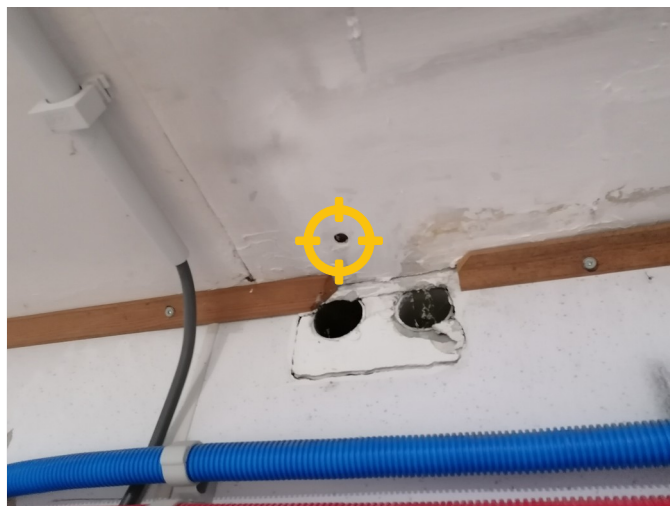
## Fiche 6: Pleisterwerk plafond berging

Geen asbest

#	Type	Referentie	Resultaat
6.1	Puntmonster	47 2023-47 Staal 1	Geen asbest

Beschrijving	Pleisterwerk plafond berging
Omgeving	Binnen
Primaire drager	Plafond
Bindmiddel van materiaal	Gips - kalk

<b>Gebondenheid op basis van bindmiddel</b>	Niet-hechtgebonden
<b>Hoeveelheid (oppervlakte - dikte - aantal)</b>	• 24,00 m <sup>2</sup> - 0,50 cm - 1 stuk
<b>Totaal volume</b>	0,12 m <sup>3</sup>
<b>Identificatiemethode</b>	Vaststelling met monstername
<b>Destructieve handeling voor identificatie</b>	Nee
<b>Opmerking</b>	In de berging van de woning is pleisterwerk aan het plafond aangetroffen dat tijdens de renovatie niet is vernieuwd.
