Asbestinventarisatetest

Lozerstraat 28, 9770 Kruisem

Attestnummer : 20230910-000088.000

Uitgegeven op : 10.09.2023

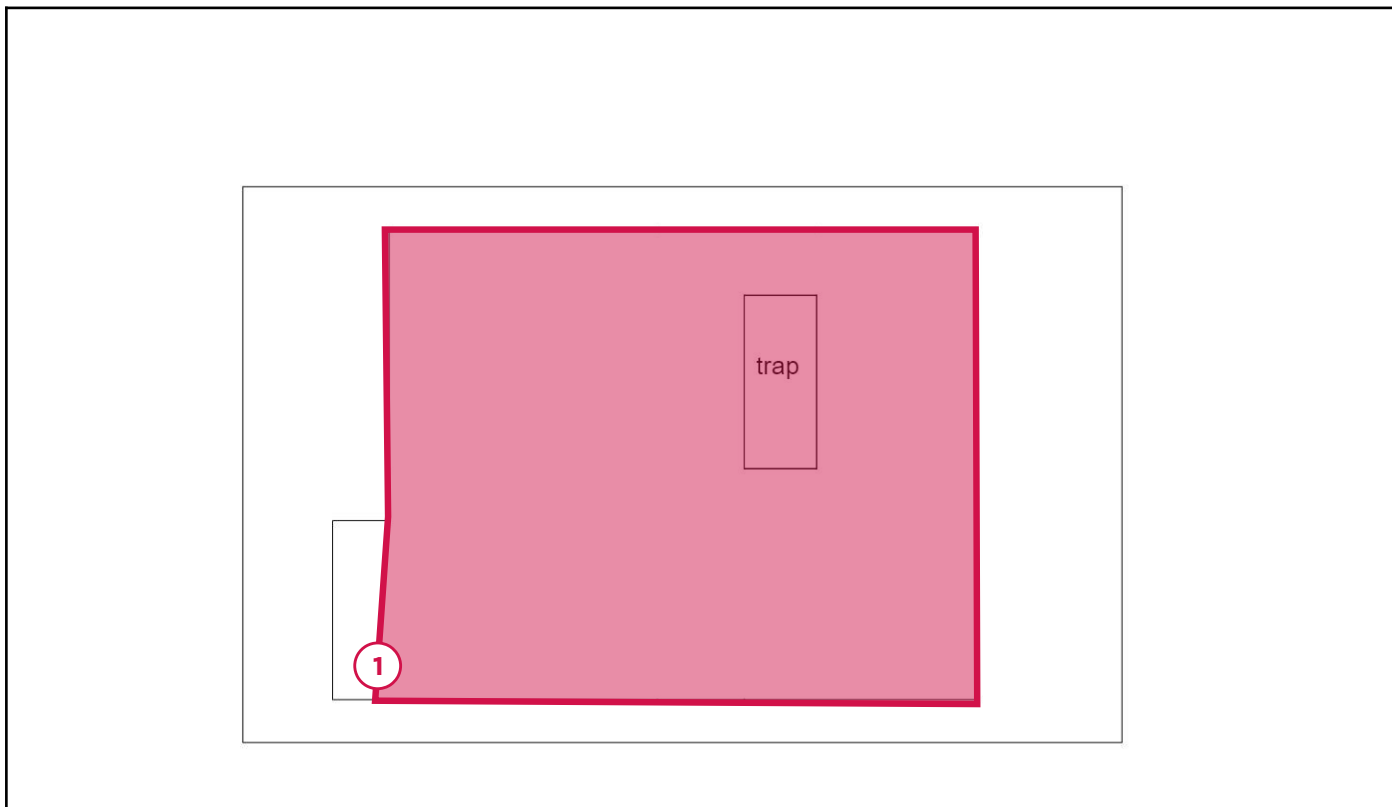
Plan 1.3: zolder

Beschrijving	Type	Actie
1. Woning : dak	Asbestmateriaal	Dringend verwijderen

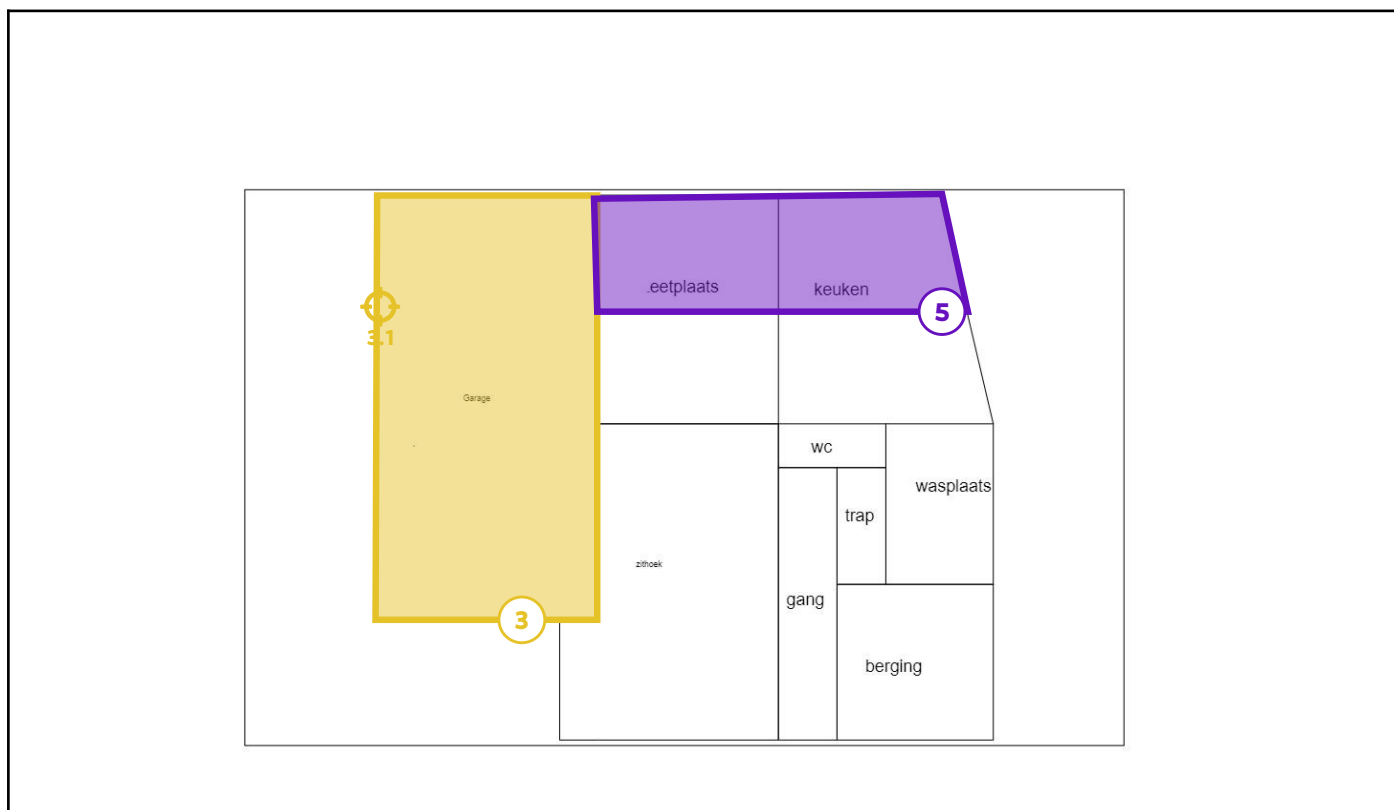
Plan 1.4: Gelijkvloers

Beschrijving	Type	Actie
3. Woning : Onderdak garage	Asbestmateriaal	Zorgvuldig beheren
3.1 Code: staal 4	Puntmonster	-
5. Woning plat dak	Advies	-

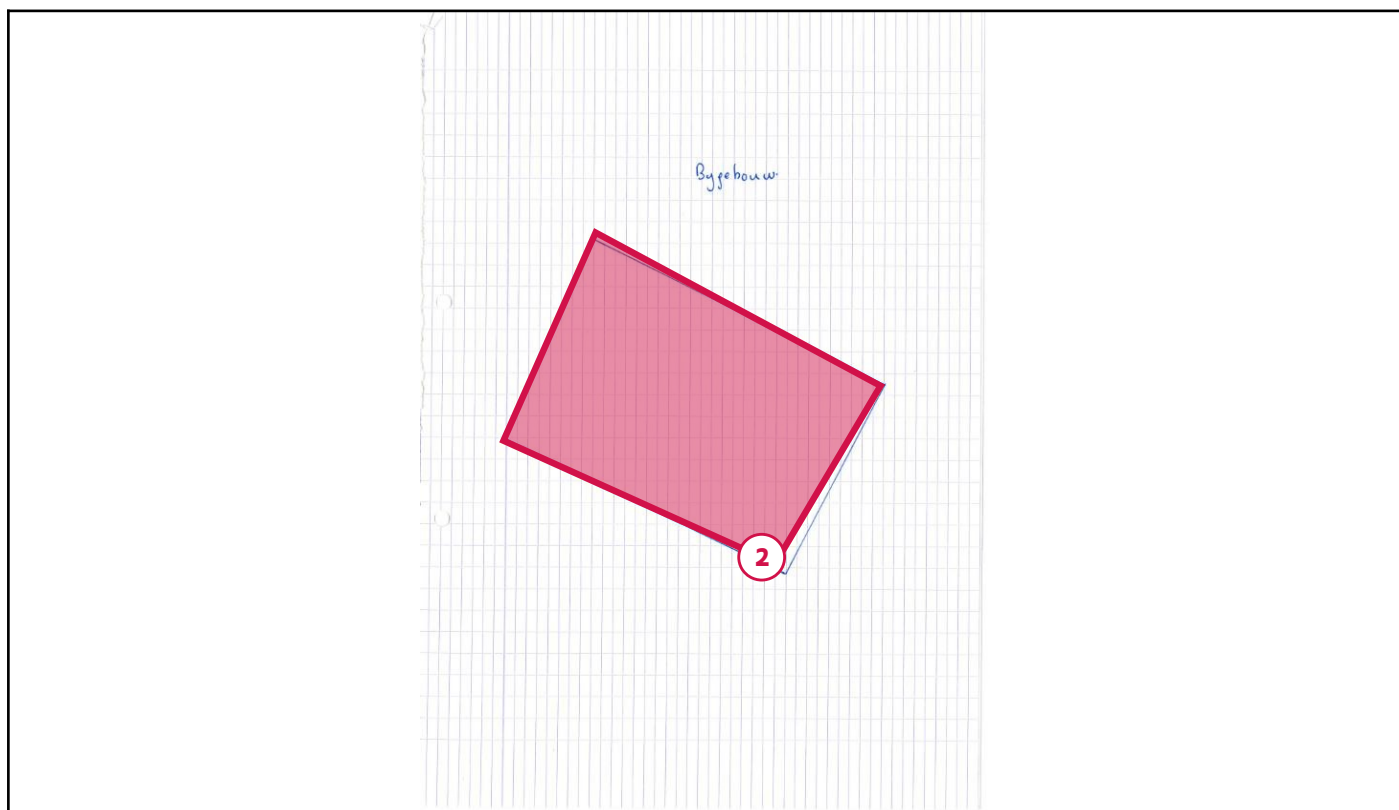
Plan 2.1: Bijgebouw

Beschrijving	Type	Actie
2. Bijgebouw : dak	Asbestmateriaal	Dringend verwijderen

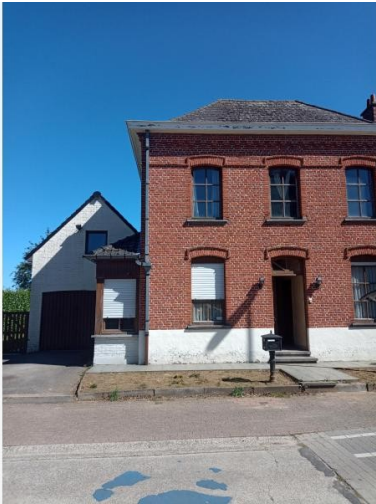
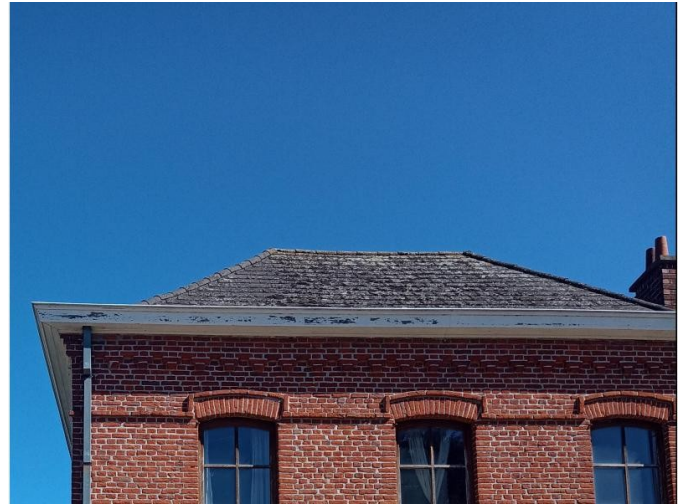
Het asbestmateriaal valt onder de mijlpaal van 2034.

Dringend verwijderen

Eindbeoordeling materiaalrisico	Hoog materiaalrisico en/of hoge kans op vezelvrijgave
---------------------------------	---

Gebondenheid	Categorie 1: hechtgebonden in oorsprong
Asbestsoort (vezeltype)	Crocidoliet aanwezig
Asbestconcentratie	Laag (< 50%)
Afschermingsgraad van het gehele materiaal	Geheel of deels (ook) vrij aan binnenluchtstromen
Toestand van het materiaal	Matig beschadigd, matig verweerd

Beschrijving	Woning : dak
Omgeving	Buiten
Primaire drager	Schuin dak
Asbestmateriaal	Dak- en gevelbekleding - Golfplaat
Bindmiddel van asbestmateriaal	Cement
Gebondenheid op basis van bindmiddel	Hecht
Hoeveelheid (oppervlakte - aantal)	<ul style="list-style-type: none">• 150,02 m² - 1 stuk
Totale oppervlakte	150,02 m ²
Eenvoudig bereikbaar	Ja
Bevestigingswijze	<ul style="list-style-type: none">• Genageld, geniet
Identificatiemethode	Vaststelling zonder monsternamen

- Zorg voor een veilig beheer. Vermijd het beschadigen van het asbestmateriaal. Controleer de toestand jaarlijks op wijzigingen.
- Zorg voor een veilig beheer en verwijder dit asbestmateriaal wanneer het bij werken eenvoudig bereikbaar wordt. Controleer de toestand jaarlijks op wijzigingen.

- Eenvoudige handelingen: enkel door erkend asbestverwijderaar
Grote hoogte gelijktijdig te verwijderen met dak bijgebouw en onderdak. Werken op hoogte.

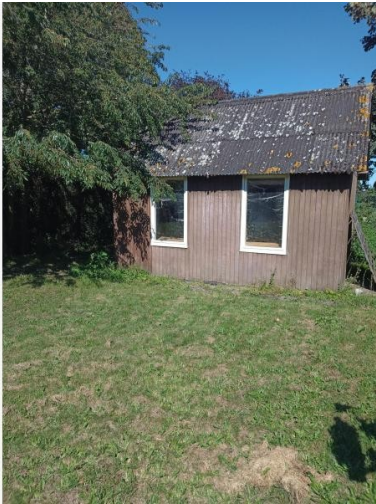
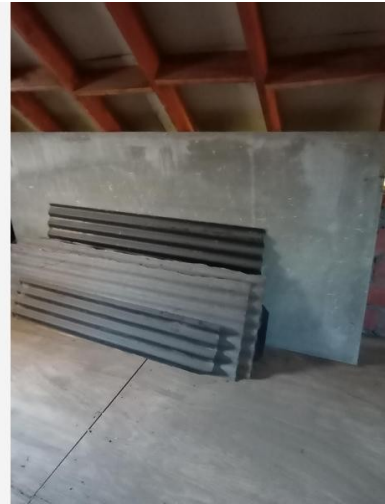
Het asbestmateriaal valt onder de mijlpaal van 2034.

Dringend verwijderen

Eindbeoordeling materiaalrisico	Hoog materiaalrisico en/of hoge kans op vezelvrijgave
---------------------------------	---

Gebondenheid	Categorie 1: hechtgebonden in oorsprong
Asbestsoort (vezeltype)	Crocidoliet aanwezig
Asbestconcentratie	Laag (< 50%)
Afschermingsgraad van het gehele materiaal	Geheel of deels (ook) vrij aan de binnenlucht
Toestand van het materiaal	Matig beschadigd, matig verweerd

Beschrijving	Bijgebouw : dak
Omgeving	Buiten
Primaire drager	Schuin dak
Asbestmateriaal	Dak- en gevelbekleding - Plaat
Bindmiddel van asbestmateriaal	Cement
Gebondenheid op basis van bindmiddel	Hecht
Hoeveelheid (oppervlakte - dikte - aantal)	• 32,00 m ² - 0,50 cm - 1 stuk
Totaal volume	0,16 m ³
Eenvoudig bereikbaar	Ja
Bevestigingswijze	• Geschroefd
Identificatiemethode	Vaststelling zonder monsternamen

Destructieve handeling voor identificatie	Nee
Opmerking	Rest van dakbedekking bevindt zich op zolder van de garage.

- Zorg voor een veilig beheer. Vermijd het beschadigen van het asbestmateriaal. Controleer de toestand jaarlijks op wijzigingen.

- Eenvoudige handelingen: enkel door erkend asbestverwijderaar gelijktijdig te verwijderen met leiendak en onderdak. Werken op hoogte.

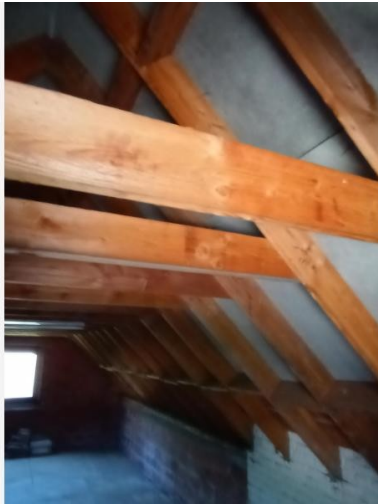
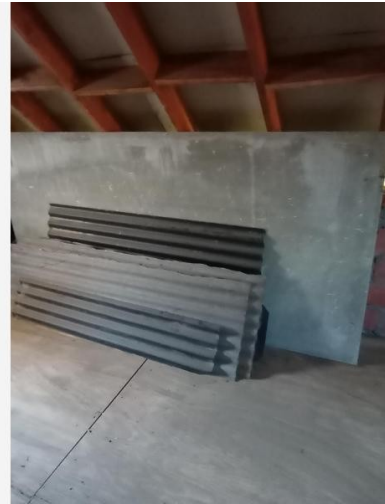
Het asbestmateriaal valt onder de mijlpaal van 2040.

Zorgvuldig beheren

Eindbeoordeling materiaalrisico	Zeer laag materiaalrisico en/of zeer lage kans op vezelvrijgave
---------------------------------	---

Gebondenheid	Categorie 1: hechtgebonden in oorsprong
Asbestsoort (vezeltype)	Alleen chrysotiel
Asbestconcentratie	Laag (< 50%)
Afschermingsgraad van het gehele materiaal	Geheel of deels (ook) vrij aan de binnenlucht
Toestand van het materiaal	Onbeschadigd, niet verweerd

#	Type	Referentie	Resultaat
3.1	Puntmonster	staal 4	Chrysotiel

Beschrijving	Woning : Onderdak garage
Omgeving	Binnen
Primaire drager	Schuin dak
Asbestmateriaal	Dak- en gevelbekleding - Plaat
Bindmiddel van asbestmateriaal	Cement

Gebondenheid op basis van bindmiddel	Hecht
Hoeveelheid (oppervlakte - dikte - aantal)	<ul style="list-style-type: none"> • 37,00 m² - 0,50 cm - 1 stuk
Totaal volume	0,185 m ³
Eenvoudig bereikbaar	Ja
Bevestigingswijze	<ul style="list-style-type: none"> • Genageld, geniet
Identificatiemethode	Vaststelling met monstername
Destructieve handeling voor identificatie	Ja
Opmerking	Grijs plaat + reststukken op zolder garage.

- Zorg voor een veilig beheer. Vermijd het beschadigen van het asbestmateriaal. Controleer de toestand jaarlijks op wijzigingen.

- Eenvoudige handelingen: enkel door erkend asbestverwijderaar
Kan enkel verwijderd worden door het wegnemen van pannendak. Dakwerker noodzakelijk.

gelijktijdig te verwijderen met leidendak en dak bijgebouw. Werken op hoogte.

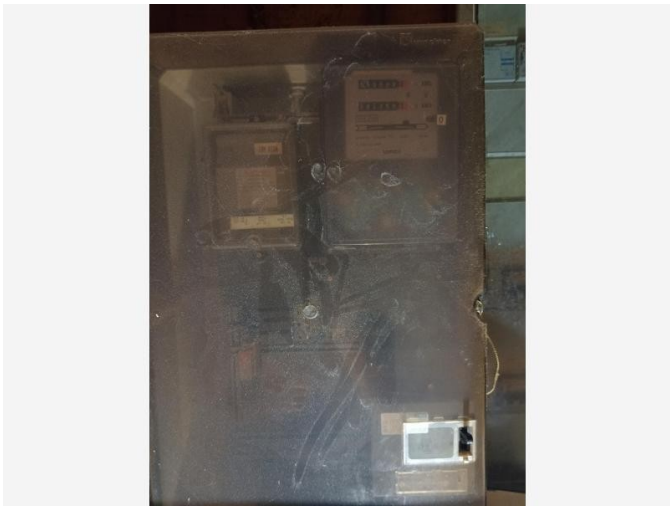
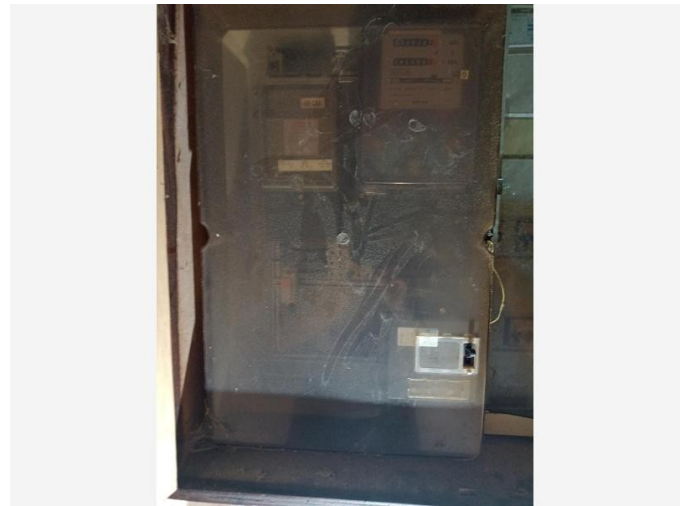
Het asbestmateriaal valt onder de mijlpaal van 2040.

Zorgvuldig beheren

Eindbeoordeling materiaalrisico	Zeer laag materiaalrisico en/of zeer lage kans op vezelvrijgave
---------------------------------	---

Gebondenheid	Categorie 1: hechtgebonden in oorsprong
Asbestsoort (vezeltype)	Alleen chrysotiel
Asbestconcentratie	Laag (< 50%)
Afschermingsgraad van het gehele materiaal	Stootvaste afscherming of omkasting
Toestand van het materiaal	Onbeschadigd, niet verweerd

Beschrijving	Woning : electriciteitsaansluiting
Omgeving	Binnen
Primaire drager	Binnenwand
Asbestmateriaal	electriciteitsaansluiting
Bindmiddel van asbestmateriaal	Kunststof of -hars
Gebondenheid op basis van bindmiddel	Hecht
Hoeveelheid (gewicht - aantal)	<ul style="list-style-type: none">• 10,00 kg - 1 stuk
Totaal gewicht	10,00 kg
Eenvoudig bereikbaar	Ja
Bevestigingswijze	<ul style="list-style-type: none">• Geschroefd
Identificatiemethode	Vaststelling zonder monsternamen

Destructieve handeling voor identificatie	Nee
Opmerking	Bakeliet

- Zorg voor een veilig beheer. Vermijd het beschadigen van het asbestmateriaal. Controleer de toestand jaarlijks op wijzigingen.

- Eenvoudige handelingen: enkel door erkend asbestverwijderaar. Steeds laten verwijderen door Fluvius. Nieuwe aansluiting aanvragen.

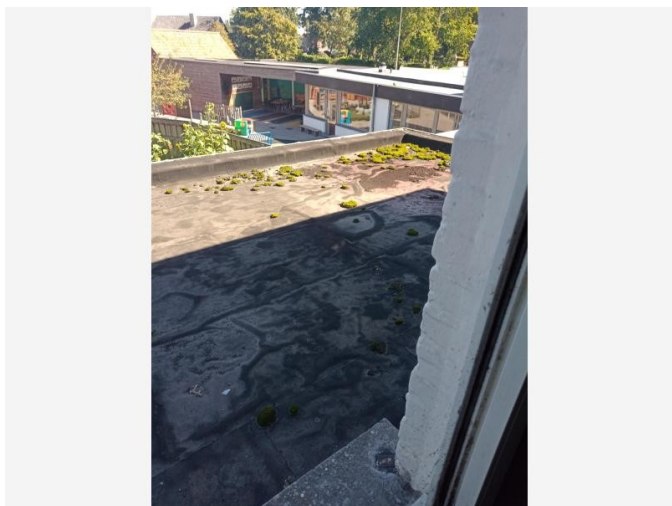
Plat dak aanbouw : achteraan woning. Geen controle mogelijk van de onderliggende lagen zonder toebrengen van schade.

Identificatiemethode	Redelijk vermoeden
Primaire drager	Plat dak
(Asbest)materiaal	Dak- en gevelbekleding - Roofing
Bindmiddel	Bitumen (roofing, teer, asfalt)
Gebondenheid bindmiddel	Hecht

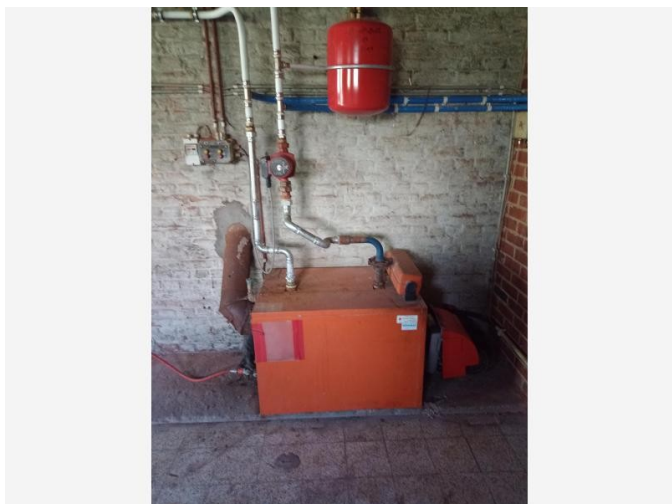
In de brander kan er asbestkoord aanwezig zijn als dichting/isolatie.

Identificatiemethode	Redelijk vermoeden
Primaire drager	HVAC infrastructuur en uitrusting
(Asbest)materiaal	Pakking, dichting
Bindmiddel	Weinig of geen bindmiddel (textiel, bevolking, ...)
Gebondenheid bindmiddel	Niet-hechtgebonden

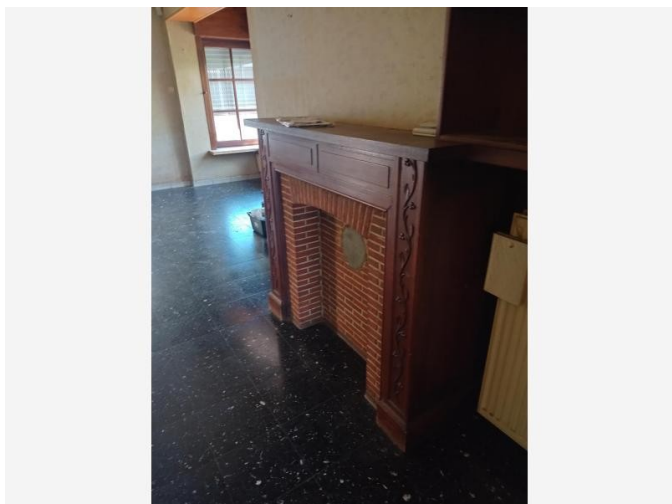
Schouw : bij verwijderen controleren op aanwezigheid van buis. Indien cementpijp - extra monster laten analyseren.

Identificatiemethode	Redelijk vermoeden
Primaire drager	HVAC infrastructuur en uitrusting
(Asbest)materiaal	Rookgaskanaal
Bindmiddel	Cement
Gebondenheid bindmiddel	Hecht
