Asbestinventarisatetest

De Aard 105, 2930 Brasschaat

Attestnummer : **20240604-000590.000**

Uitgegeven op : **04.06.2024**

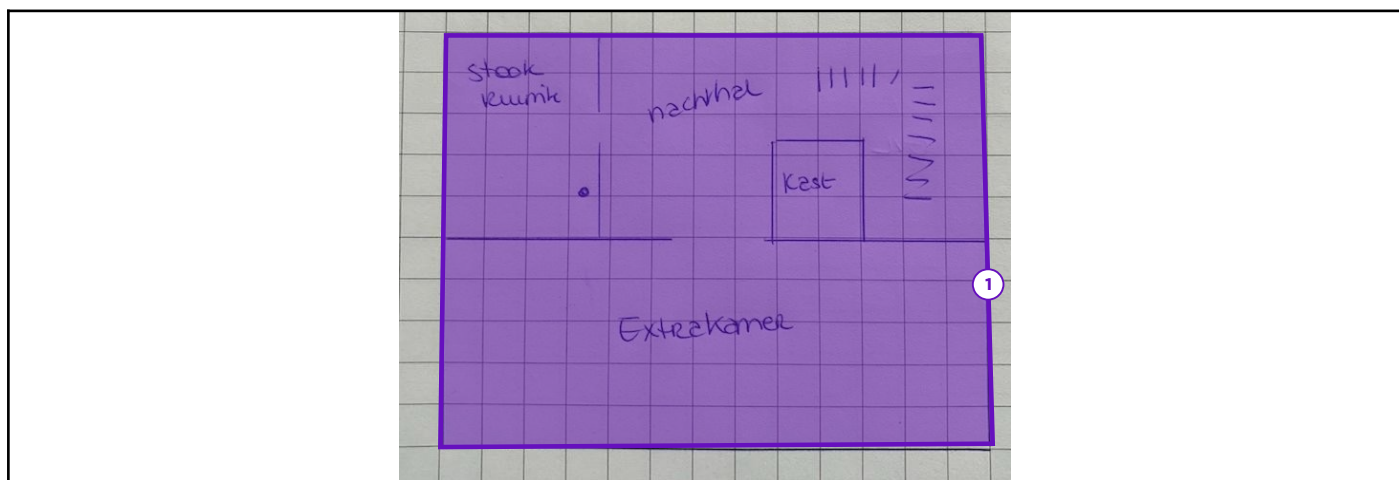
Plan 1.4: Zolder

Beschrijving	Type	Actie
1. Onderdak hoofdgebouw	Beperking	-

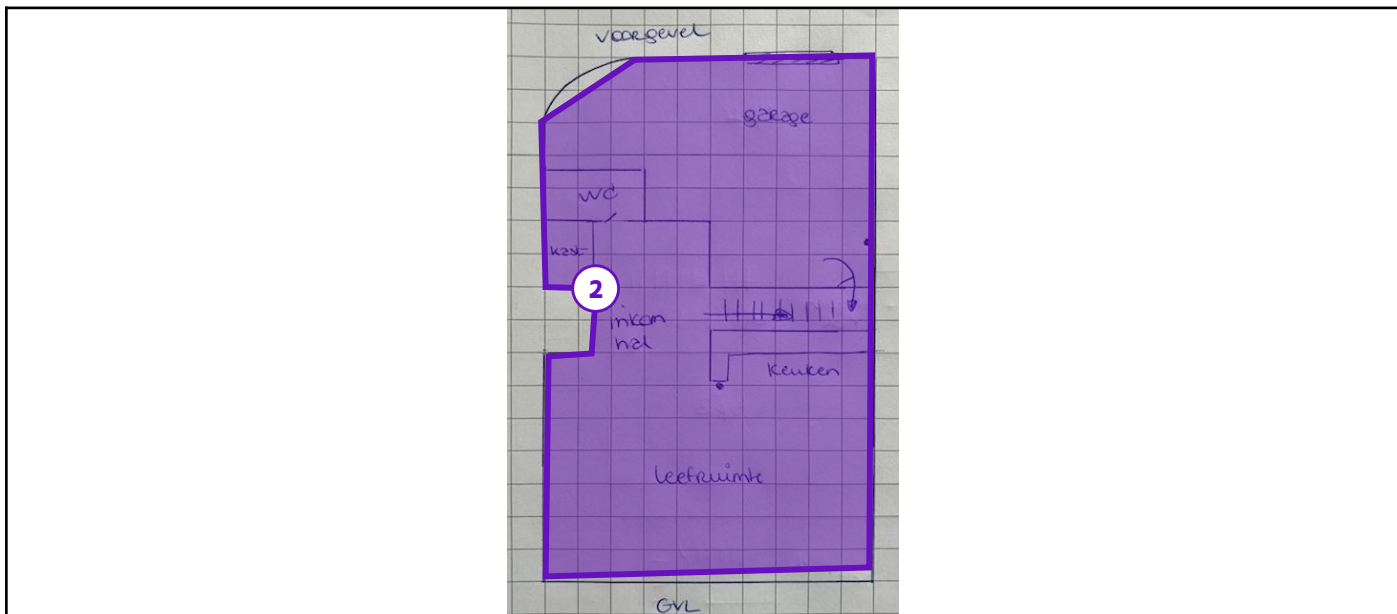
Plan 1.5: Gelijkvloers

Beschrijving	Type	Actie
2. Ontbrekend pleisterwerk plafonds	Advies	-

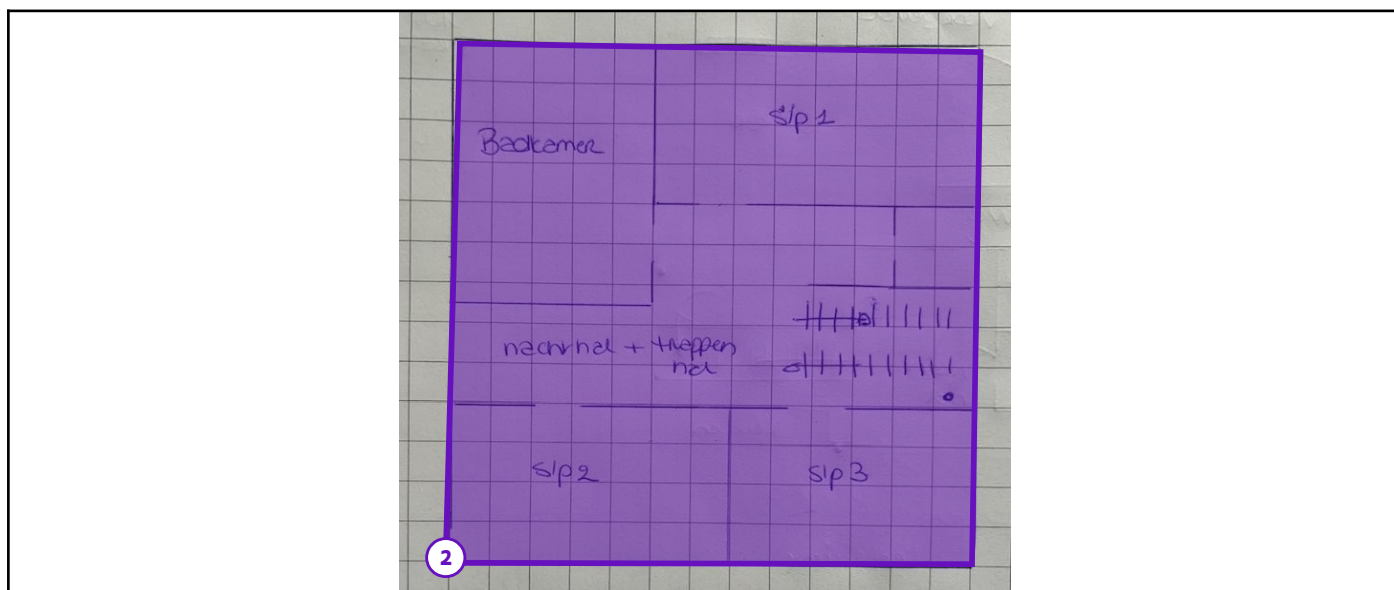
Plan 1.6: 1ste verdieping

Beschrijving	Type	Actie
2. Ontbrekend pleisterwerk plafonds	Advies	-

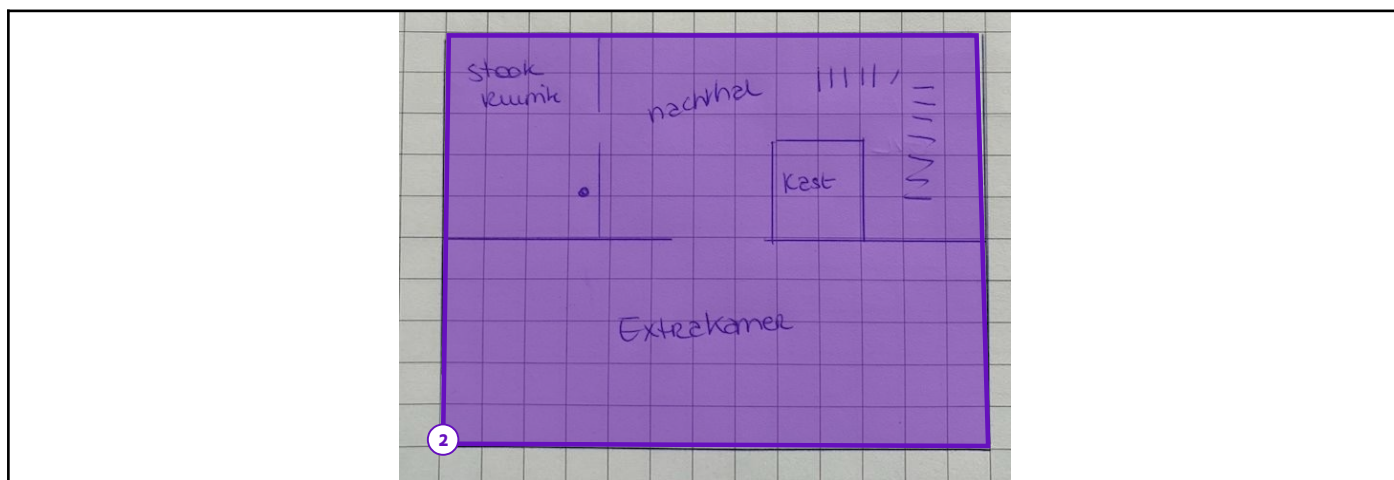
Plan 1.7: Zolder

Beschrijving	Type	Actie
2. Ontbrekend pleisterwerk plafonds	Advies	-

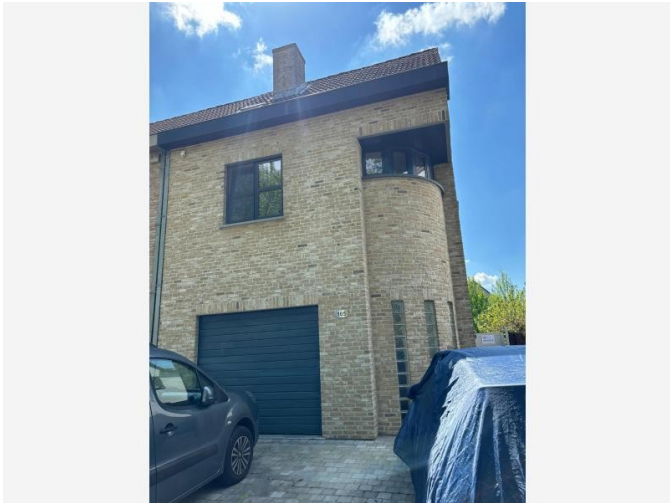
Situeringfoto

Permanente beperking

Reden: Het te onderzoeken materiaal situeert zich hoger dan 3,50 m te rekenen vanaf een veilige ondergrond

Uitleg van de asbestdeskundige: Het onderdak van deze woning was niet inspecteerbaar tijdens het plaatsbezoek gezien de hoogte > 3,5m bedraagt.

In de periode (jaren 90) dat deze woning werd gebouwd, werden nog asbestverdachte onderdakplaten gebruikt. De onderdakplaten waren tijdens het plaatsbezoek niet inspecteerbaar noch visueel te onderzoeken zonder destructief onderzoek. Indien bij werken of bij gebruik van een hoogtewerker - de onderdakplaten zichtbaar zouden worden dienen ze alsnog onderzocht te worden.

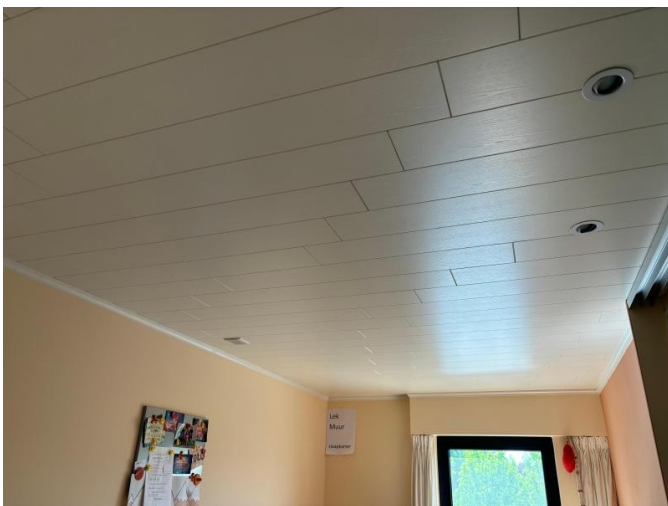
Vrije foto

Geen pleisterwerk zichtbaar aan de plafonds. Valse plafonds aanwezig bestaande uit houten latjes, pvc of gyproc.

Indien bij werken alsnog onderliggend pleisterwerk wordt aangetroffen, wordt aangeraden om een staal te nemen.

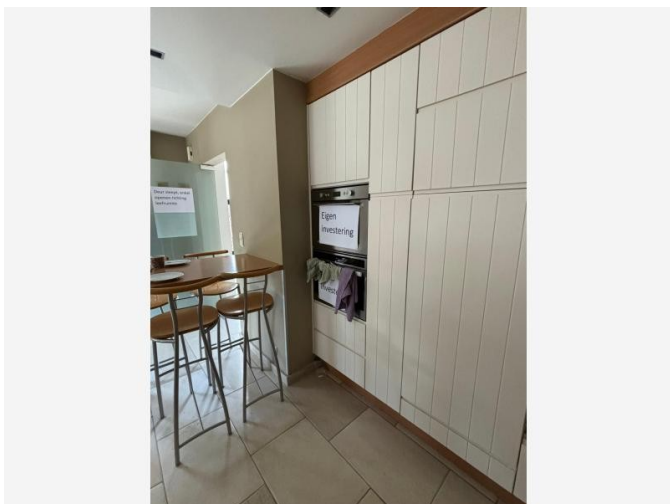
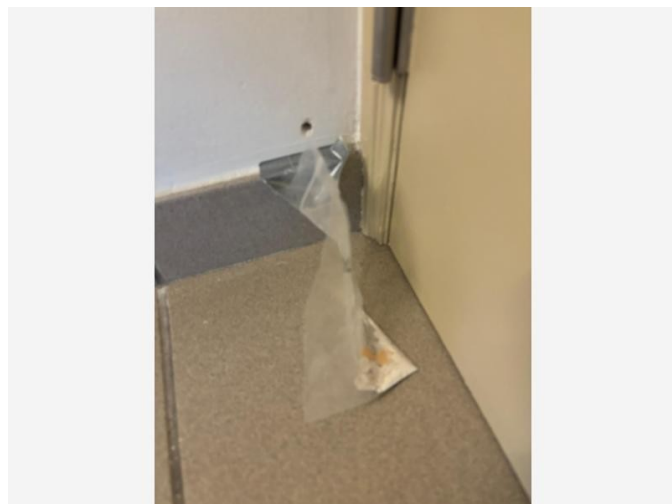
Geen asbest

#	Type	Referentie	Resultaat
3.1	Mengmonster	MM01	Geen asbest

Beschrijving	Pleisterwerk muren
Omgeving	Binnen
Primaire drager	Binnenwand

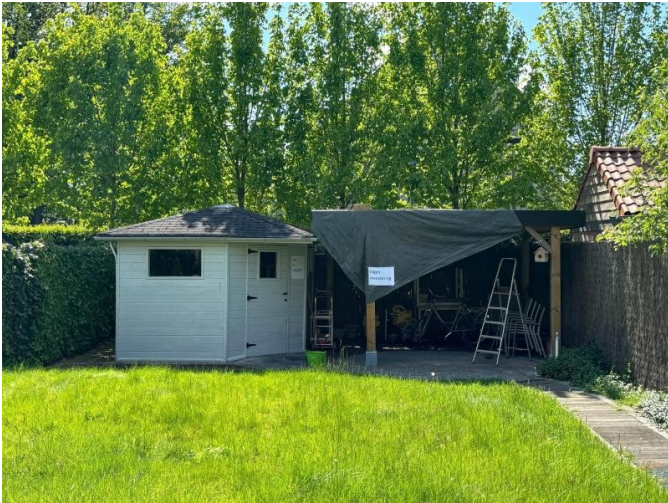
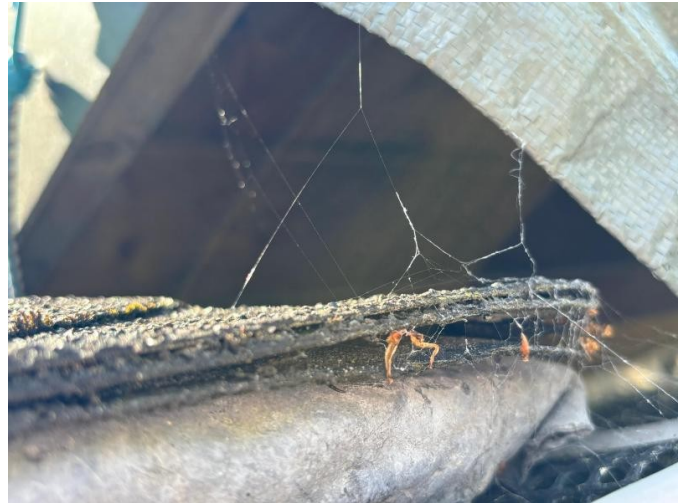
Fiche 4: Dakbedekking - tuinhuis

Geen asbest

#	Type	Referentie	Resultaat
4.1	Puntmonster	MM02	Geen asbest

Beschrijving	Dakbedekking - tuinhuis
Omgeving	Buiten
Primaire drager	Schuin dak
Bindmiddel van materiaal	Bitumen (roofing, teer, asfalt)
