# Asbestinventarisatetest

Nijverheidstraat 64, 2800 Mechelen

Attestnummer : 20260203-000435.000

Uitgegeven op : 03.02.2026

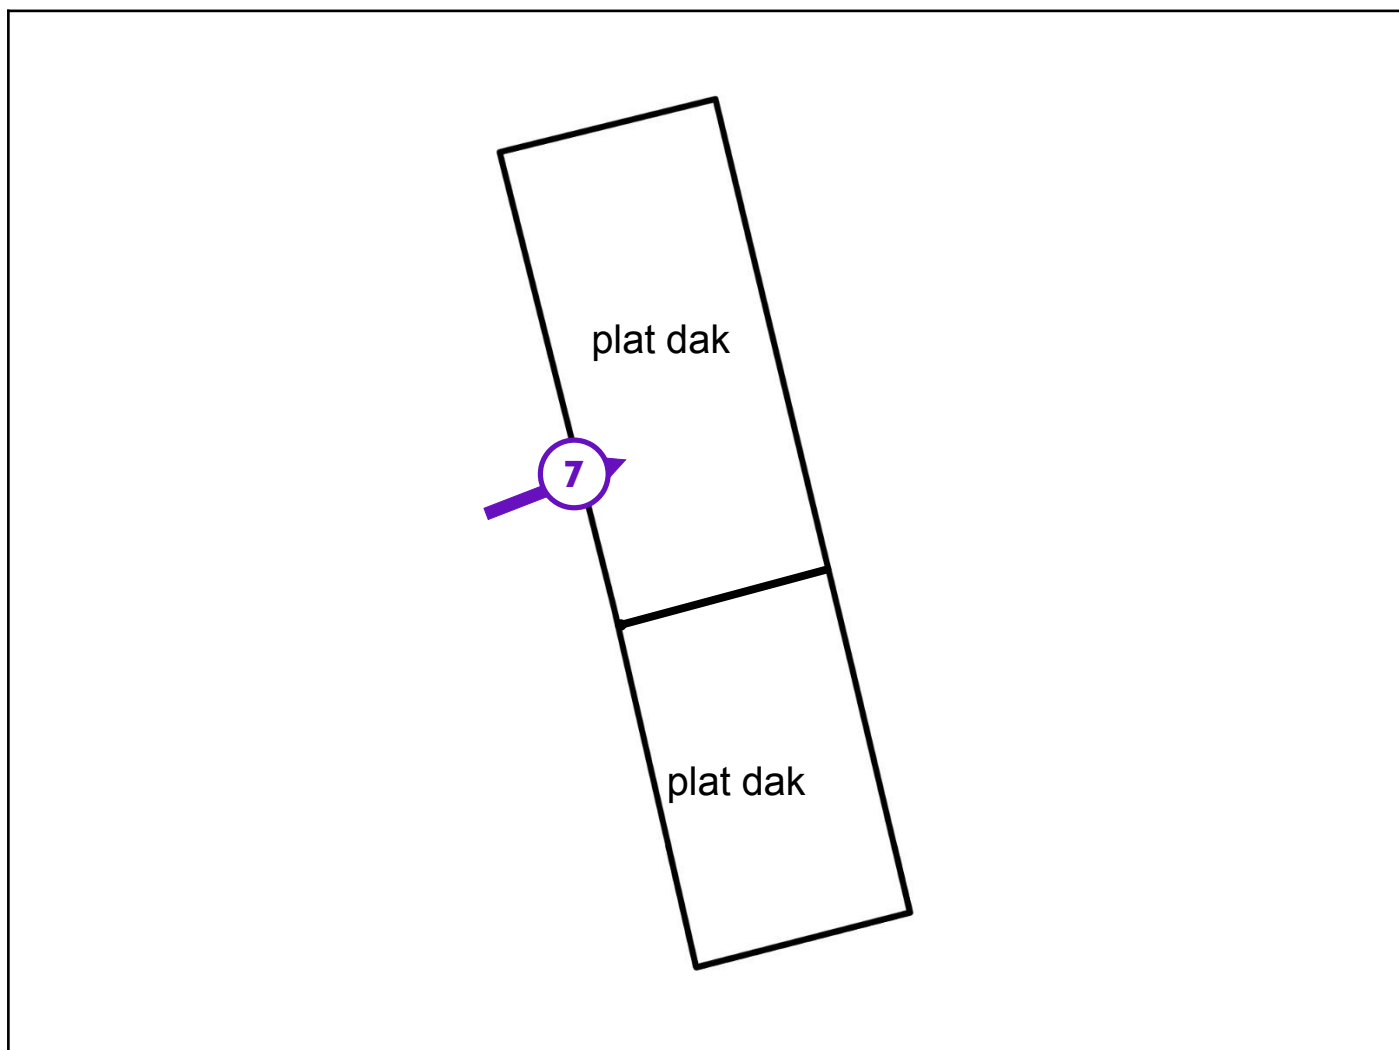
## Plan 1.2: woning plan

Beschrijving	Type	Actie
7. schoorsteen-rookgaskanaal	Beperking	-

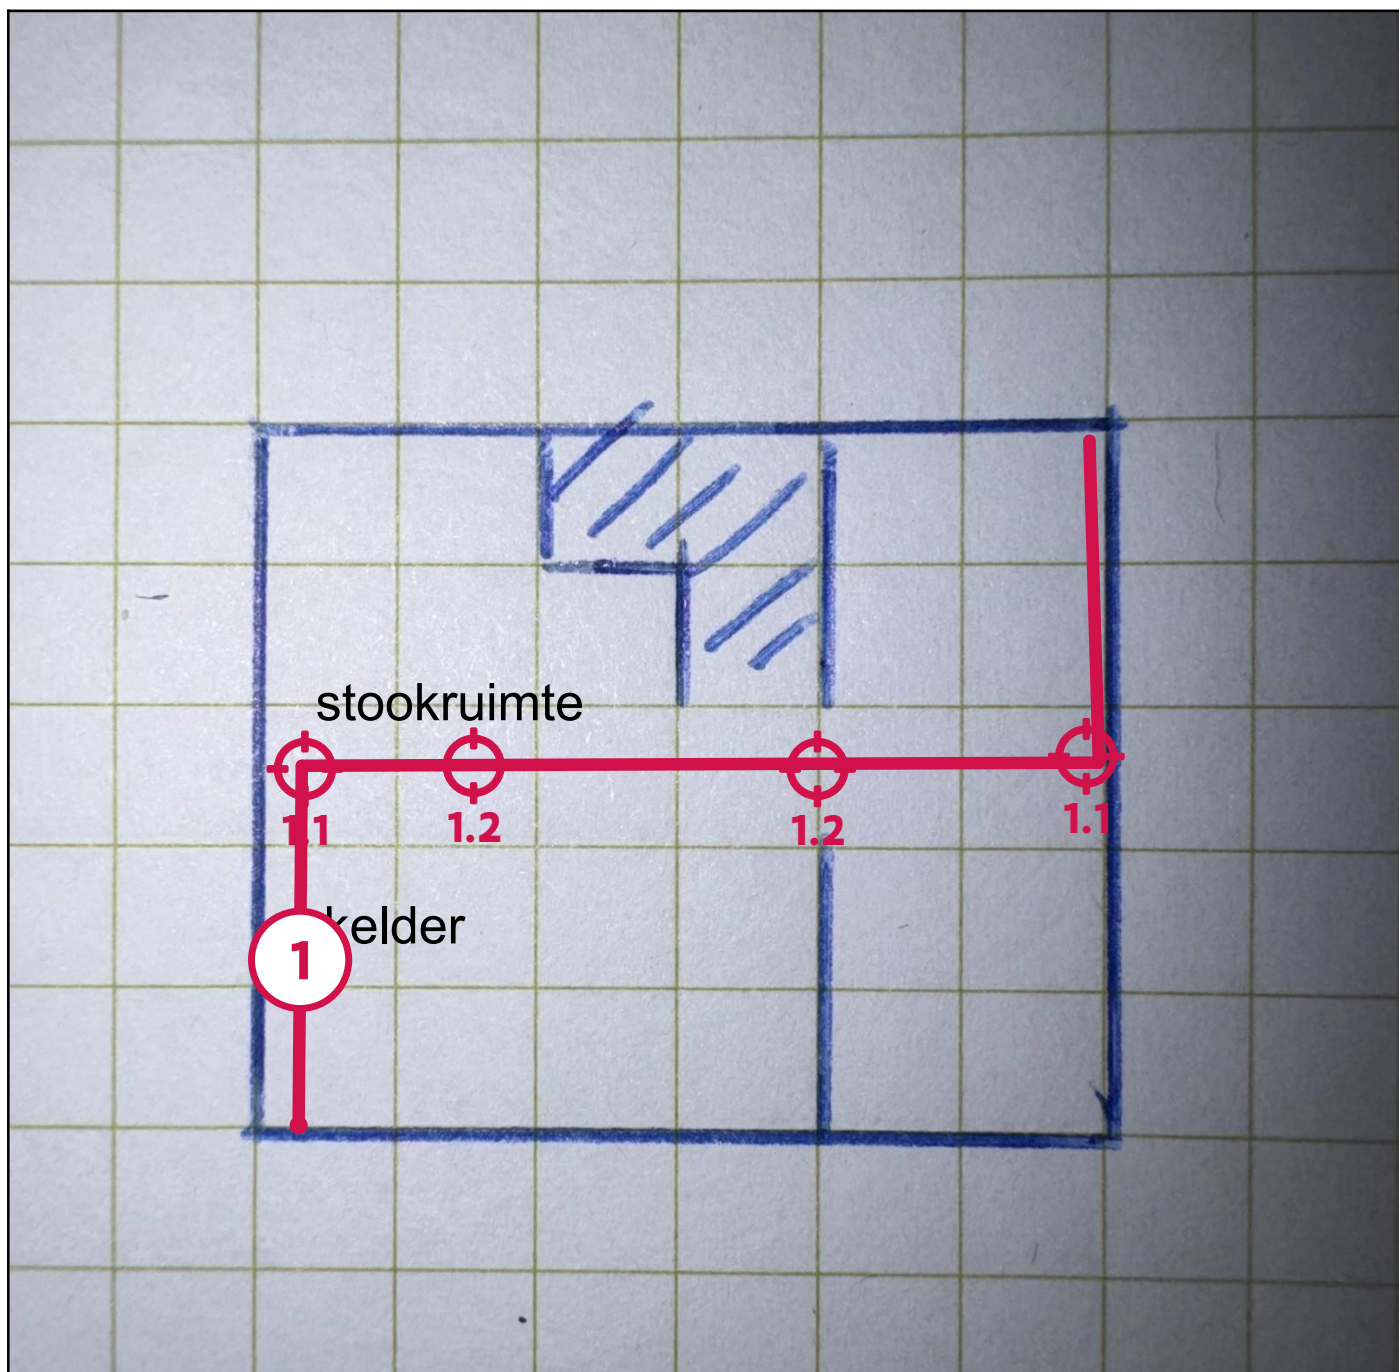
## Plan 1.4: kelder verdieping

Beschrijving	Type	Actie
1. Thermische isolatie	Asbestmateriaal	Dringend verwijderen
1.1 Code: mm04 bocht	Mengmonster	-
1.2 Code: mm05 recht	Mengmonster	-

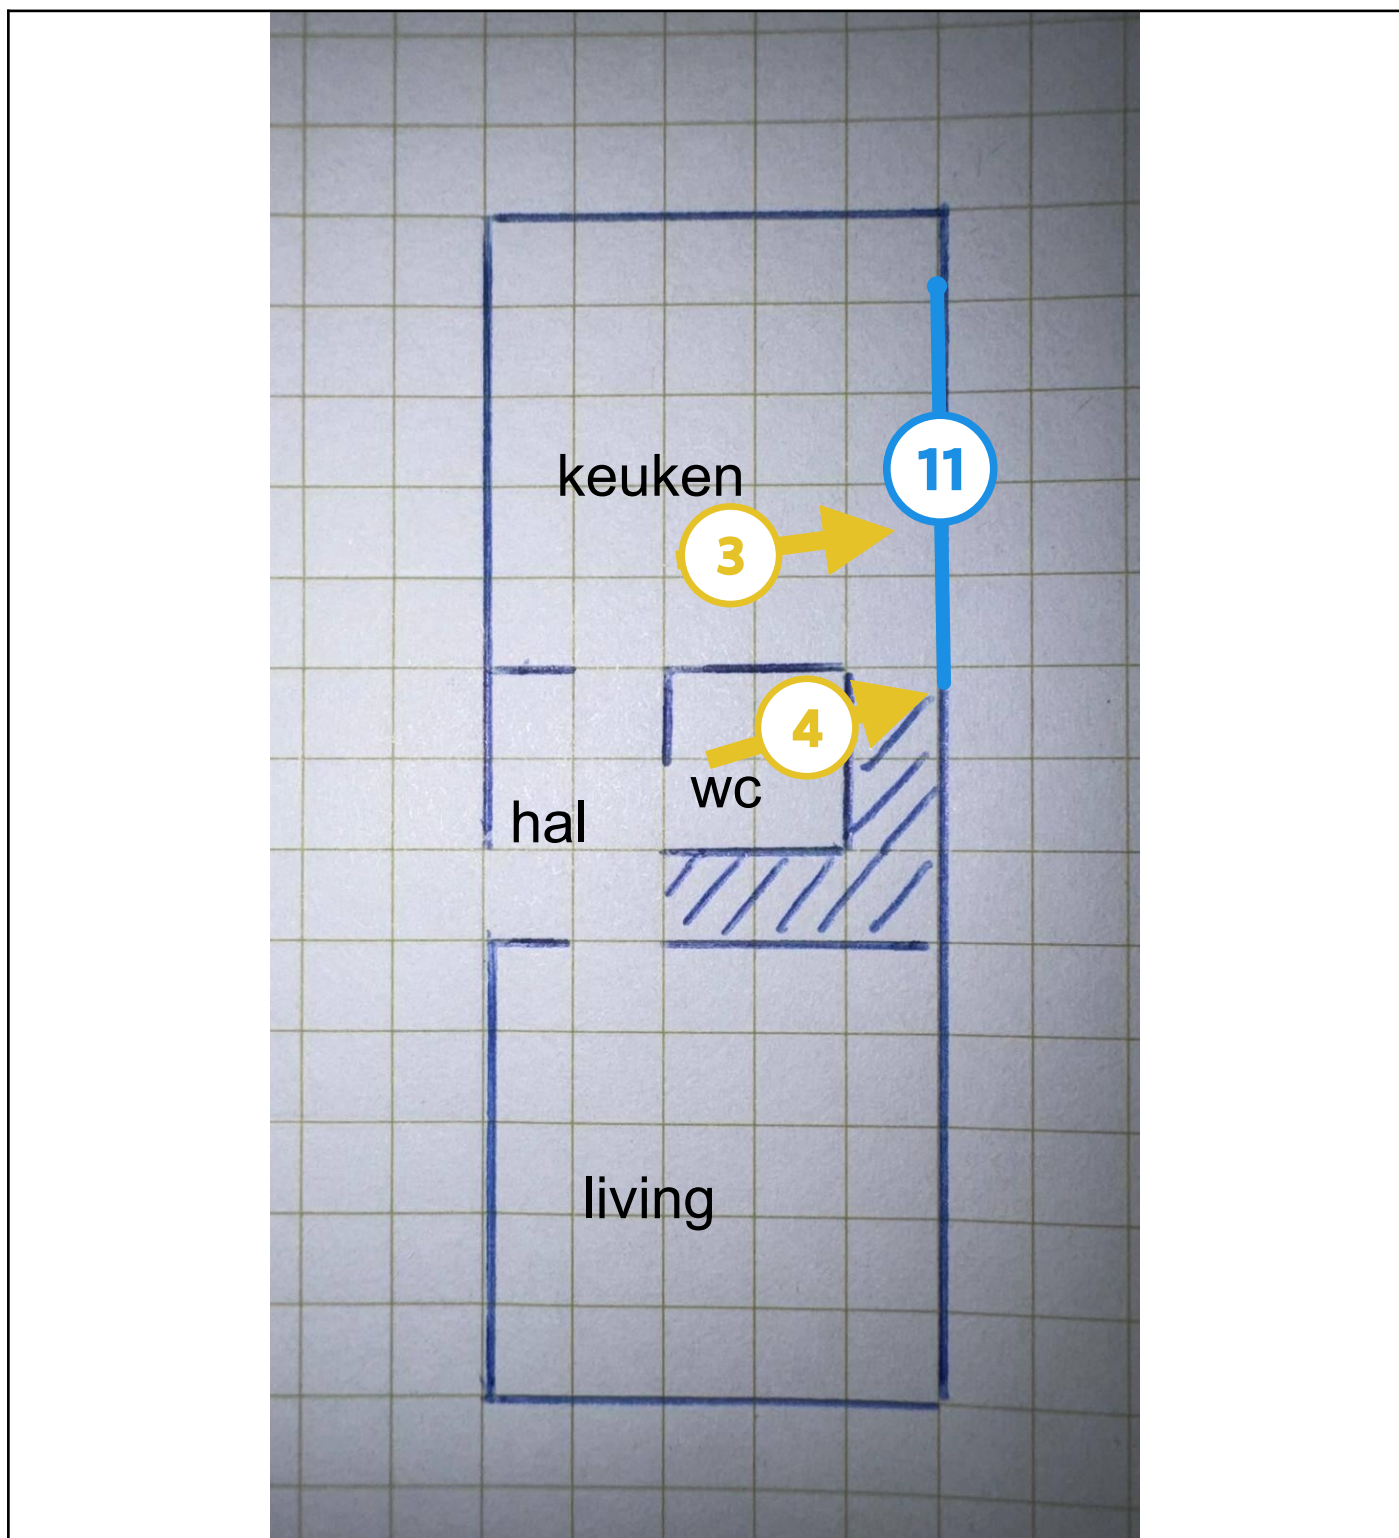
## Plan 1.9: gelijkvloers

Beschrijving	Type	Actie
3. anti-dreun (spoelbak)	Asbestmateriaal	Zorgvuldig beheren

4. bakeliet schakelaar(s)	Asbestmateriaal	Zorgvuldig beheren
11. cementering muren (kelder)	Geen asbest	-

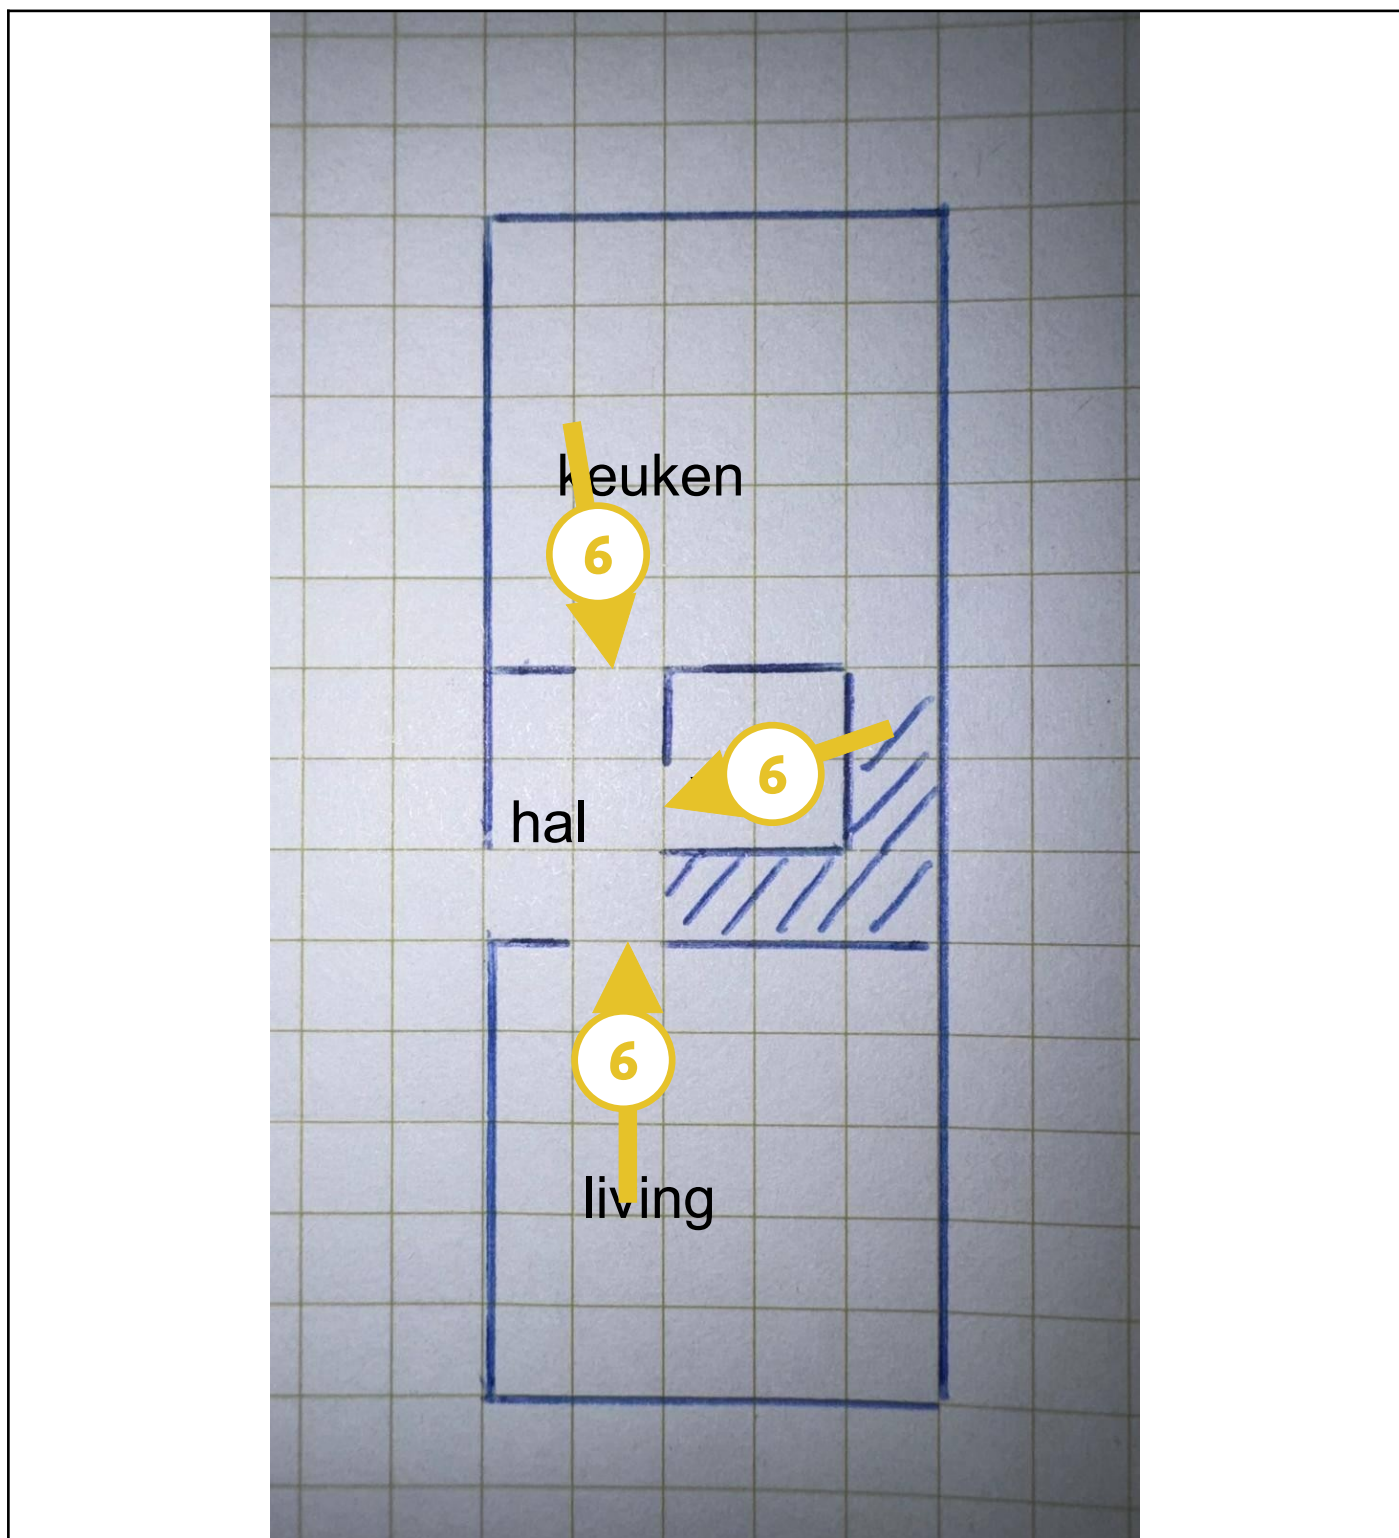
## Plan 1.10: gelijkvloers

Beschrijving	Type	Actie
6. vloerdorpels	Asbestmateriaal	Zorgvuldig beheren

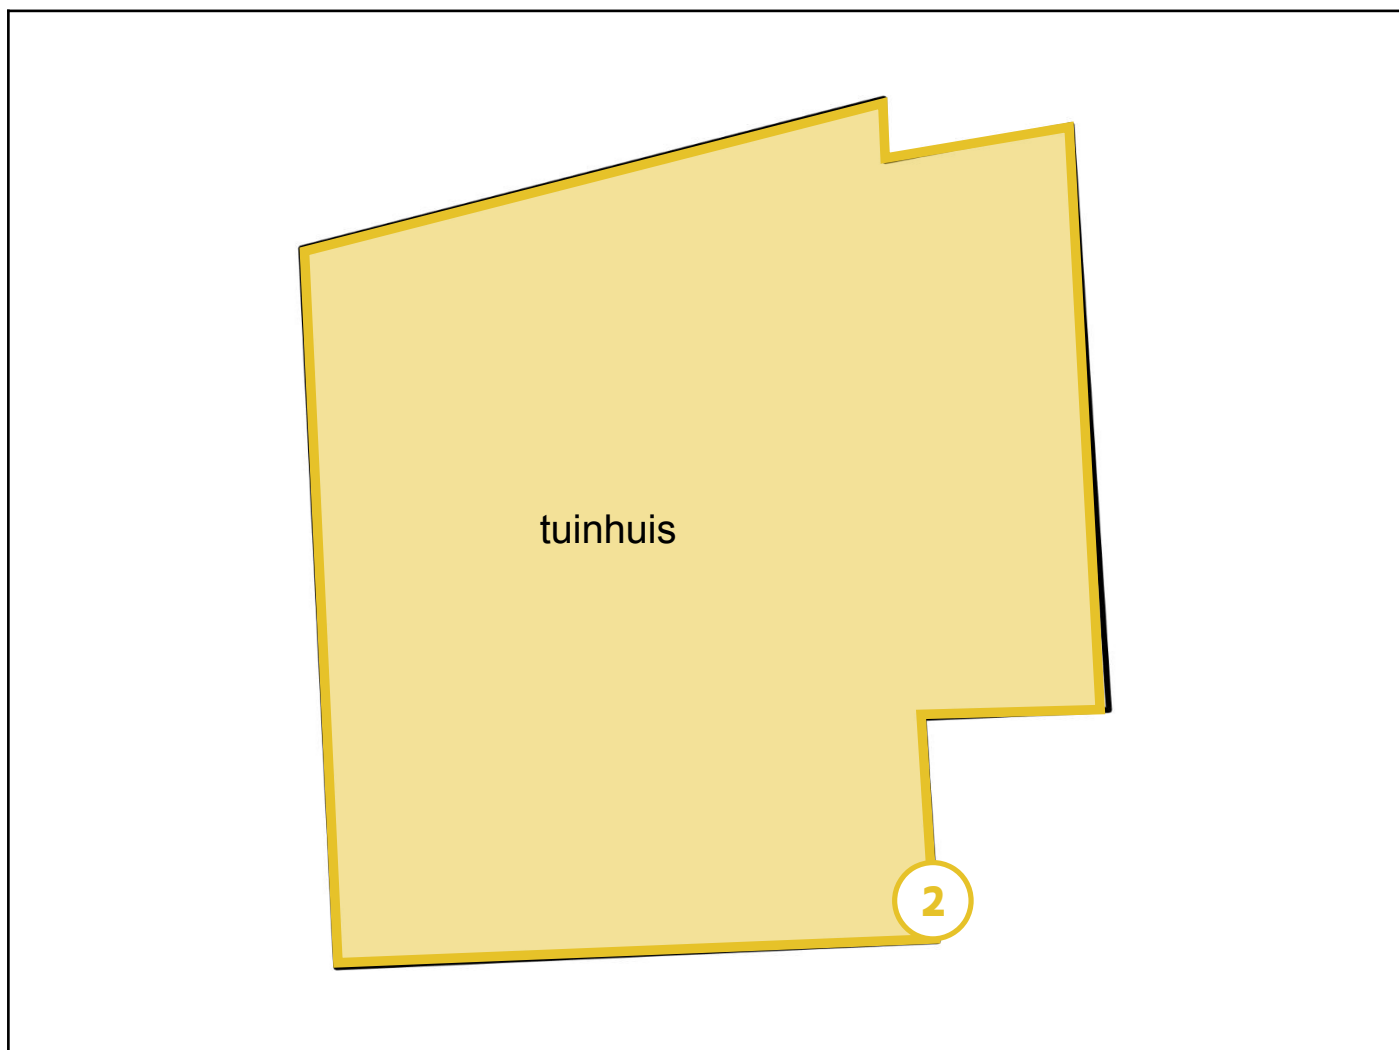
## Plan 3.1: tuinhuis

Beschrijving	Type	Actie
2. roofing plat dak (tuinhuis)	Asbestmateriaal	Zorgvuldig beheren

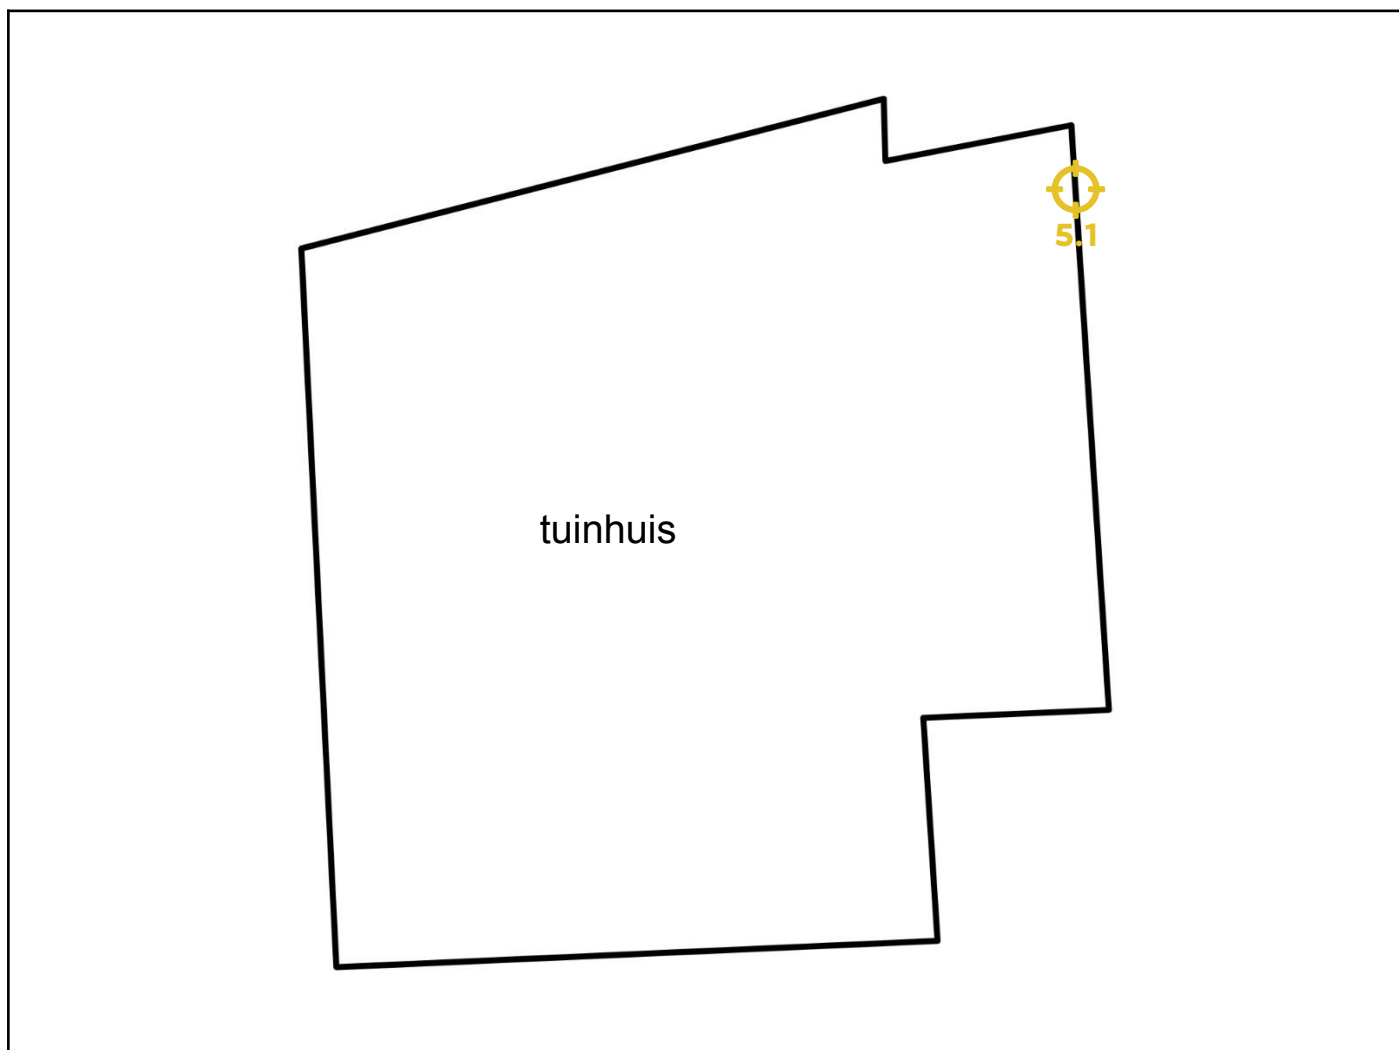
## Plan 3.2: tuinhuis

Beschrijving	Type	Actie
5. Afdichtingsmateriaal (mastiek, kit, ...)	Asbestmateriaal	Zorgvuldig beheren
5.1 Code: mm06	Puntmonster	-

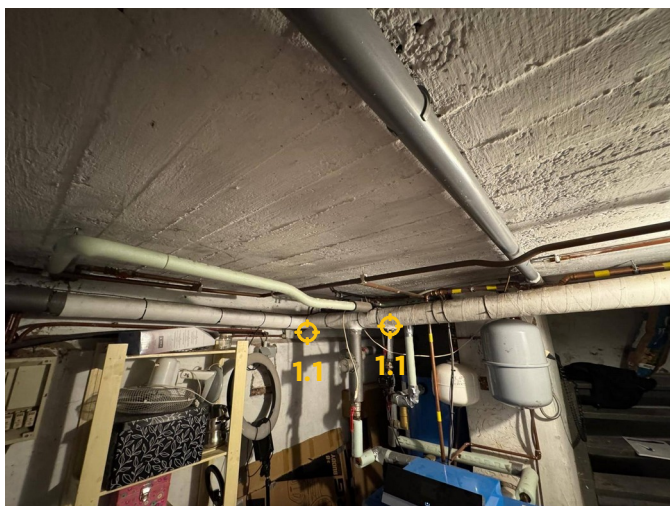
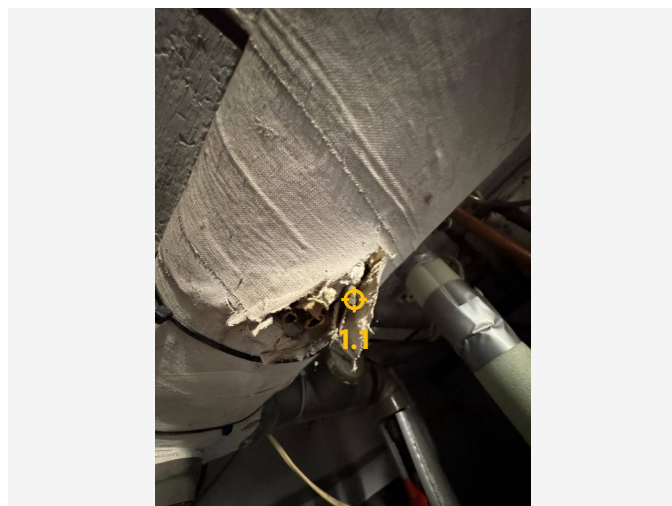
Het asbestmateriaal valt onder de mijlpaal van 2034.

**Dringend verwijderen**

Eindbeoordeling materiaalrisico	Hoog materiaalrisico en/of hoge kans op vezelvrijgave
---------------------------------	---

Gebondenheid	Categorie 2: niet-hechtgebonden met matrix
Asbestsoort (vezeltype)	Amfibool aanwezig, uitgezonderd crocidoliet
Asbestconcentratie	Hoog ( $\geq 50\%$ )
Afschermingsgraad van het gehele materiaal	Geheel of deels (ook) vrij aan de binnenlucht
Toestand van het materiaal	Matig beschadigd, matig verweerd

#	Type	Referentie	Resultaat
1.1	Mengmonster	mm04 bocht	Amosiet
1.2	Mengmonster	mm05 recht	Chrysotiel, Amosiet

<b>Beschrijving</b>	Thermische isolatie
<b>Omgeving</b>	Binnen
<b>Primaire drager</b>	HVAC infrastructuur en uitrusting
<b>Asbestmateriaal</b>	In-situ afwerkingslagen - Thermische isolatie
<b>Bindmiddel van asbestmateriaal</b>	Gips - kalk
<b>Gebondenheid op basis van bindmiddel</b>	Niet-hechtgebonden
<b>Hoeveelheid (lengte - omtrek - dikte - aantal)</b>	<ul style="list-style-type: none"><li>• 6,00 m - 12,00 cm - 1,00 cm - 1 stuk</li></ul>
<b>Totaal volume</b>	0,007 m <sup>3</sup>
<b>Eenvoudig bereikbaar</b>	Ja
<b>Bevestigingswijze</b>	<ul style="list-style-type: none"><li>• Verlijmd, ingegoten, versmeerd</li></ul>
<b>Identificatiemethode</b>	Een monstername door de asbestdeskundige met laboanalyse door een asbestlabo.
<b>Destructieve handeling voor identificatie</b>	Nee
<b>Opmerking</b>	deze oppervlakte, volumes en gewichten zijn niet gemeten, maar geschat op basis van een benadering van de aanwezige leidingisolatie. Deze schatting mag niet worden gebruikt als maatstaf voor heffingen.

- Verwijder dit asbestmateriaal zo snel mogelijk. Volg de toestand goed op.
- Voer bijkomende staalname(s) uit.

- Hermetische zone (erkend asbestverwijderaar)  
Gipsisolatie wordt losgesneden van dragermateriaal (leiding), asbesthoudende Gips zal gemakkelijk verbrossen. Om geen asbestvezels te verspreiden naar de omgeving, dient een onderdrukzone te worden opgesteld.

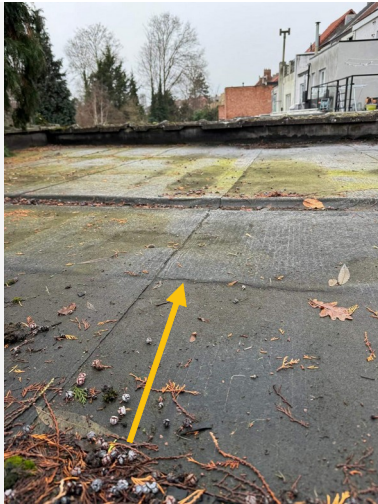
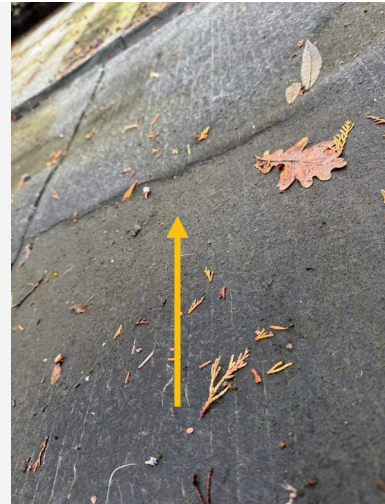
Het asbestmateriaal valt onder de mijlpaal van 2040.

Zorgvuldig beheren

Eindbeoordeling materiaalrisico	Laag materiaalrisico en/of verlaagde kans op vezelvrijgave
---------------------------------	--

Gebondenheid	Categorie 1: hechtgebonden in oorsprong
Asbestsoort (vezeltype)	Alleen chrysotiel
Asbestconcentratie	Laag (< 50%)
Afschermingsgraad van het gehele materiaal	Geheel of deels vrij aan de buitenlucht
Toestand van het materiaal	Licht beschadigd, licht verweerd. Intact calciumsilicaatmateriaal of categorie III 'gebondenheid'

Beschrijving	roofing plat dak (tuinhuis)
Omgeving	Buiten
Primaire drager	Plat dak
Asbestmateriaal	Dak- en gevelbekleding - Roofing
Bindmiddel van asbestmateriaal	Bitumen (roofing, teer, asfalt)
Gebondenheid op basis van bindmiddel	Hecht
Hoeveelheid (oppervlakte - aantal)	<ul style="list-style-type: none"><li>• 20,00 m<sup>2</sup> - 1 stuk</li></ul>
Totale oppervlakte	20,00 m <sup>2</sup>
Eenvoudig bereikbaar	Ja
Bevestigingswijze	<ul style="list-style-type: none"><li>• Verlijmd, ingegoten, versmeerd</li></ul>
Identificatiemethode	<p>De asbestdeskundige beoordeelt het materiaal als asbestverdacht en dus asbesthoudend, en dit zonder monstername.</p> <p>Motivatie: De monstername brengt andere schade aan dan schade die inherent is aan de monstername.</p>
Destructieve handeling voor identificatie	Nee
Opmerking	deze oppervlakte, volumes en gewichten zijn niet gemeten, maar geschat op basis van een benadering van de aanwezige roofing (de opgegeven hoeveelheden mogen niet gebruikt worden als maatstaf voor heffingen).

- Zorg voor een veilig beheer. Vermijd het beschadigen van het asbestmateriaal. Controleer de toestand jaarlijks op wijzigingen.
- Voer bijkomende staalname(s) uit.

- Eenvoudige handelingen: mag via doe-het-zelf of door werknemer(s) met opleidingsattest eenvoudige handelingen  
Betreft een hechtgebonden toepassing met lichte verwerking. Dit verhoogt de kans op vezelvrijgave. De toepassing zorgvuldig verwijderen, zonder wijzigingen aan te brengen in de huidige toestand van het materiaal. De toepassing niet breken en/of beschadigen, verwijder de toepassing a.d.h.v eenvoudige handelingen met bijkomende maatregelen. voorzie de nodige PBM's opgeleid personeel wordt aanbevolen.

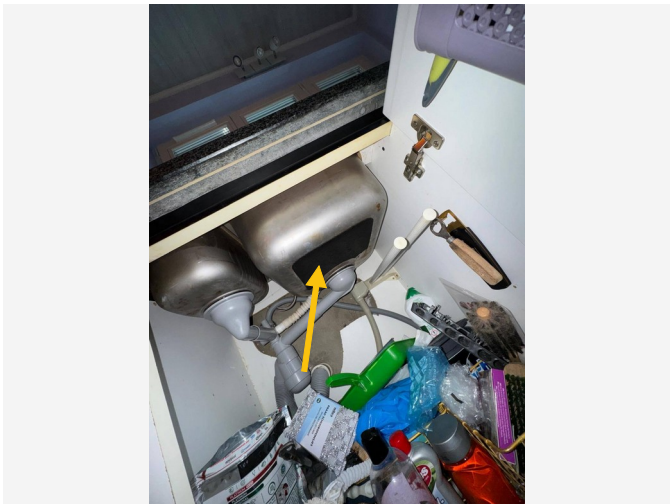
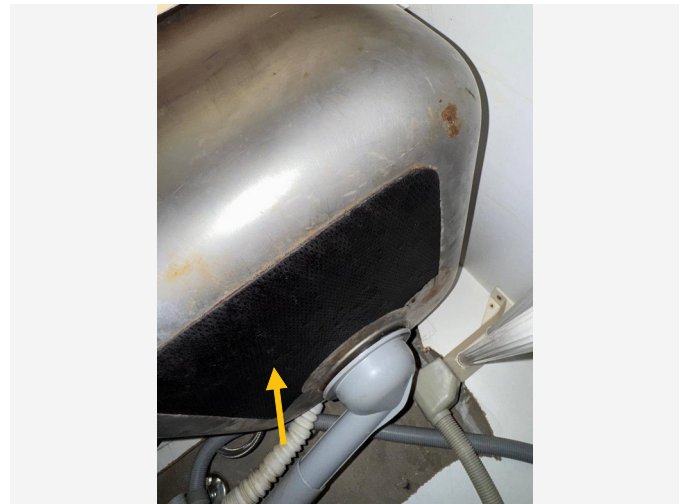
Het asbestmateriaal valt onder de mijlpaal van 2040.

Zorgvuldig beheren

Eindbeoordeling materiaalisico	Laag materiaalisico en/of verlaagde kans op vezelvrijgave
--------------------------------	---

Gebondenheid	Categorie 1: hechtgebonden in oorsprong
Asbestsoort (vezeltype)	Alleen chrysotiel
Asbestconcentratie	Laag (< 50%)
Afschermingsgraad van het gehele materiaal	Geheel of deels (ook) vrij aan de binnenlucht
Toestand van het materiaal	Licht beschadigd, licht verweerd. Intact calciumsilicaatmateriaal of categorie III 'gebondenheid'

<b>Beschrijving</b>	anti-dreun (spoelbak)
<b>Omgeving</b>	Binnen
<b>Primaire drager</b>	Sanitaire infrastructuur en uitrusting (toe- en afvoer)
<b>Asbestmateriaal</b>	anti-dreun
<b>Bindmiddel van asbestmateriaal</b>	Bitumen (roofing, teer, asfalt)
<b>Gebondenheid op basis van bindmiddel</b>	Hecht
<b>Hoeveelheid (gewicht - aantal)</b>	<ul style="list-style-type: none"><li>• 0,10 kg - 1 stuk</li></ul>
<b>Totaal gewicht</b>	0,10 kg
<b>Eenvoudig bereikbaar</b>	Ja
<b>Bevestigingswijze</b>	<ul style="list-style-type: none"><li>• Verlijmd, ingegoten, versmeerd</li></ul>
<b>Identificatiemethode</b>	<p>De asbestdeskundige beoordeelt het materiaal als asbestverdacht en dus asbesthoudend, en dit zonder monstername.</p> <p>Motivatie: De monstername brengt andere schade aan dan schade die inherent is aan de monstername.</p>
<b>Destructieve handeling voor identificatie</b>	Nee

- Zorg voor een veilig beheer. Vermijd het beschadigen van het asbestmateriaal. Controleer de toestand jaarlijks op wijzigingen.
- Voer bijkomende staalname(s) uit.

- Eenvoudige handelingen: mag via doe-het-zelf of door werknemer(s) met opleidingsattest eenvoudige handelingen  
Fixeer het materiaal en gebruik van persoonlijke beschermingsmiddelen, in hun geheel op een veilige manier verwijderen. Vervolgens dient het materiaal dubbel verpakt en afgevoerd te worden naar een daartoe bevoegd afvalverwerker.

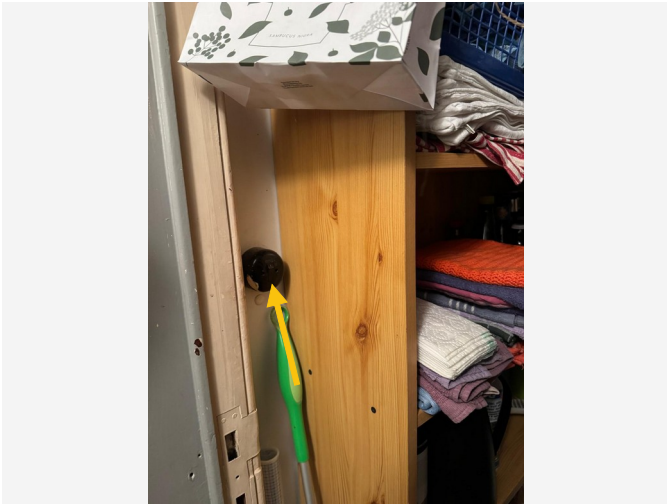
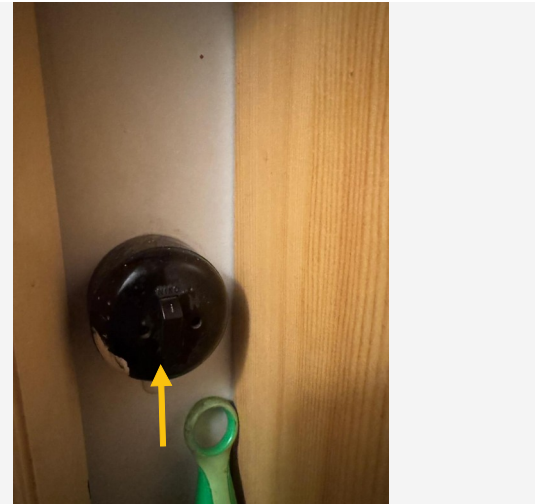
Het asbestmateriaal valt onder de mijlpaal van 2040.

Zorgvuldig beheren

Eindbeoordeling materiaalisico	Laag materiaalisico en/of verlaagde kans op vezelvrijgave
--------------------------------	---

Gebondenheid	Categorie 1: hechtgebonden in oorsprong
Asbestsoort (vezeltype)	Crocidoliet aanwezig
Asbestconcentratie	Laag (< 50%)
Afschermingsgraad van het gehele materiaal	Geheel of deels (ook) vrij aan de binnenlucht
Toestand van het materiaal	Onbeschadigd, niet verweerd

Beschrijving	bakeliet schakelaar(s)
Omgeving	Binnen
Primaire drager	Communicatie en elektrische infrastructuur en uitrusting
Asbestmateriaal	Plaat, paneel, tablet - Type Bakeliet
Bindmiddel van asbestmateriaal	Kunststof of -hars
Gebondenheid op basis van bindmiddel	Hecht
Hoeveelheid (oppervlakte - dikte - aantal)	<ul style="list-style-type: none"> <li>• 0,10 m<sup>2</sup> - 1,00 cm - 1 stuk</li> </ul>
Totaal volume	0,001 m <sup>3</sup>
Eenvoudig bereikbaar	Ja
Bevestigingswijze	<ul style="list-style-type: none"> <li>• Geschroefd</li> </ul>
Identificatiemethode	<p>De asbestdeskundige beoordeelt het materiaal als asbestverdacht en dus asbesthoudend, en dit zonder monstername.</p> <p>Motivatie: De monstername brengt andere schade aan dan schade die inherent is aan de monstername.</p>
Destructieve handeling voor identificatie	Nee
Opmerking	<p>Deze oppervlakte werd niet gemeten, maar geschat op basis van een benadering voor alle aanwezige schakelaar. Deze schatting mag niet worden gebruikt als maatstaf voor heffingen. Als deskundige hebben wij geverifieerd dat het materiaal inderdaad bakeliet betreft en geen harde PVC. Bakeliet wordt door ons beschouwd als een asbestverdachte toepassing, aangezien het in veel gevallen asbesthoudend is. We hebben echter geen staalname uitgevoerd om de functionaliteit van de schakelaars niet in gevaar te brengen</p>

- Zorg voor een veilig beheer. Vermijd het beschadigen van het asbestmateriaal. Controleer de toestand jaarlijks op wijzigingen.
- Voer bijkomende staalname(s) uit.

- Eenvoudige handelingen: mag via doe-het-zelf of door werknemer(s) met opleidingsattest eenvoudige handelingen  
Raadpleeg de actuele wetgeving op de website van OVAM. Onder strikte voorwaarden kan het eventueel toegestaan zijn om deze toepassing zelf te verwijderen. Bij twijfel wordt echter sterk aangeraden om een erkende asbestverwijderaar te raadplegen. Zorg er bovendien voor dat u zich goed informeert via de websites van OVAM en andere officiële bronnen over de vereiste persoonlijke beschermingsmaatregelen en de richtlijnen voor het veilig verwijderen van asbest.

Houd er rekening mee dat deze toepassingen vaak onder spanning staan. Het is daarom aan te raden om ook een elektricien te raadplegen, aangezien het werken aan of verwijderen van deze toepassingen specifieke technische kennis vereist.

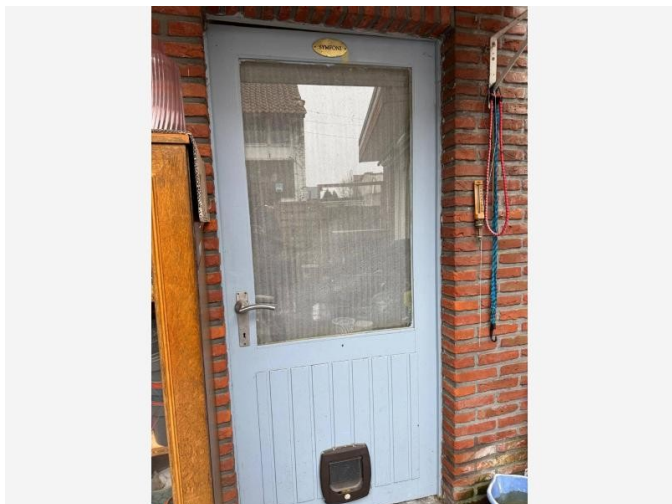
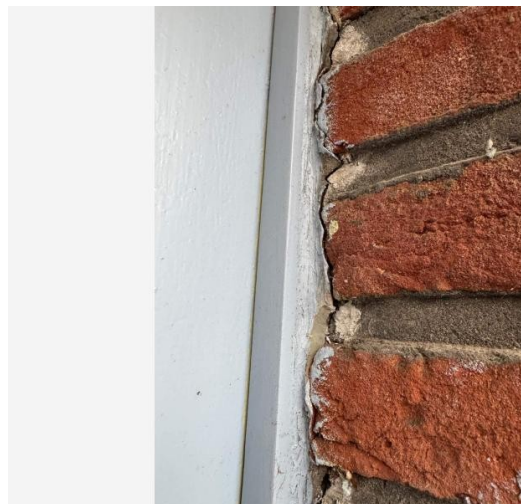
Het asbestmateriaal valt onder de mijlpaal van 2040.

Zorgvuldig beheren

Eindbeoordeling materiaalrisico	Laag materiaalrisico en/of verlaagde kans op vezelvrijgave
---------------------------------	--

Gebondenheid	Categorie 1: hechtgebonden in oorsprong
Asbestsoort (vezeltype)	Alleen chrysotiel
Asbestconcentratie	Laag (< 50%)
Afschermingsgraad van het gehele materiaal	Geheel of deels (ook) vrij aan de binnenlucht
Toestand van het materiaal	Licht beschadigd, licht verweerd. Intact calciumsilicaatmateriaal of categorie III 'gebondenheid'

#	Type	Referentie	Resultaat
5.1	Puntmonster	mm06	Chrysotiel

<b>Beschrijving</b>	Afdichtingsmateriaal (mastiek, kit, ...)
<b>Omgeving</b>	Buiten
<b>Primaire drager</b>	Wandopening verticaal (raam, deur, ...)
<b>Asbestmateriaal</b>	In-situ afwerkingslagen - Pasta, stopverf, voegsel, stopsel, vulsel, mastiek, kitten, ...
<b>Bindmiddel van asbestmateriaal</b>	Kitten, mastiek, pasta
<b>Gebondenheid op basis van bindmiddel</b>	Hecht
<b>Hoeveelheid (gewicht - aantal)</b>	<ul style="list-style-type: none"><li>• 5,00 kg - 1 stuk</li></ul>
<b>Totaal gewicht</b>	5,00 kg
<b>Eenvoudig bereikbaar</b>	Ja
<b>Bevestigingswijze</b>	<ul style="list-style-type: none"><li>• Verlijmd, ingegoten, versmeerd</li></ul>
<b>Identificatiemethode</b>	Een monstername door de asbestdeskundige met laboanalyse door een asbestlabo.
<b>Destructieve handeling voor identificatie</b>	Nee
<b>Opmerking</b>	deze oppervlakte, volumes en gewichten zijn niet gemeten, maar geschat op basis van een benadering van de aanwezige mastiek. Deze schatting mag niet worden gebruikt als maatstaf voor heffingen.

- Zorg voor een veilig beheer. Vermijd het beschadigen van het asbestmateriaal. Controleer de toestand jaarlijks op wijzigingen.

- Eenvoudige handelingen: mag via doe-het-zelf of door werknemer(s) met opleidingsattest eenvoudige handelingen  
bij het vervangen van de ramen kan de mastiek mee verwijderd worden door de plaatsers.  
alle werknemer(s) moeten wel beschikken over een opleidingsattest eenvoudige handelingen&u.  
Verwijdering dmv puntafzuiging met een hepa stofzuiger. oude raamwerk wordt gerecycleerd, maar er mogen geen restanten aan het raamwerk achterblijven.

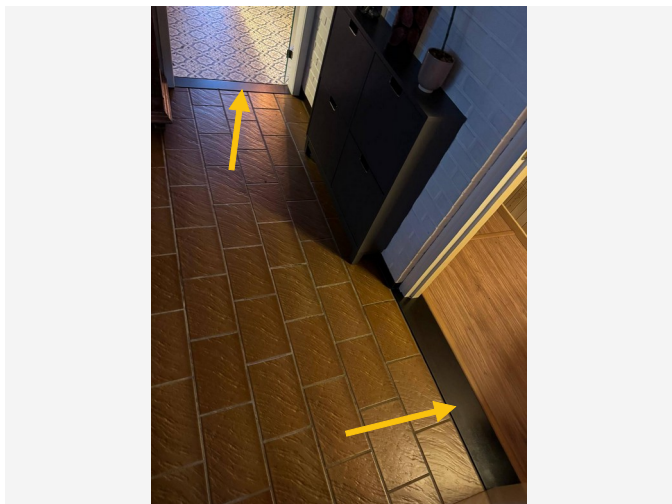
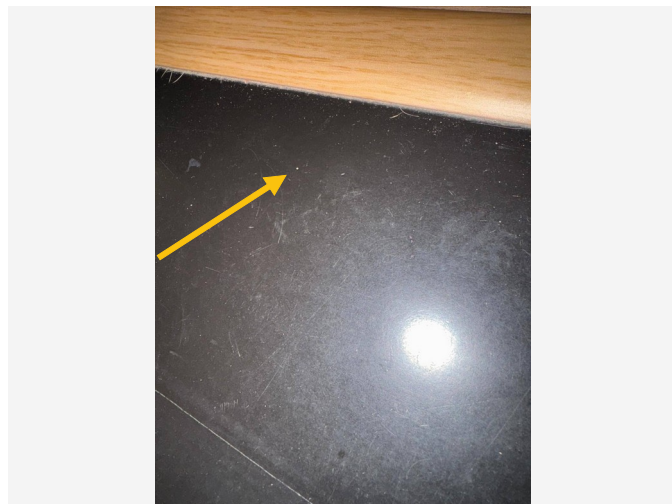
Het asbestmateriaal valt onder de mijlpaal van 2040.

Zorgvuldig beheren

Eindbeoordeling materiaalrisico	Laag materiaalrisico en/of verlaagde kans op vezelvrijgave
---------------------------------	--

Gebondenheid	Categorie 1: hechtgebonden in oorsprong
Asbestsoort (vezeltype)	Alleen chrysotiel
Asbestconcentratie	Laag (< 50%)
Afschermingsgraad van het gehele materiaal	Geheel of deels (ook) vrij aan de binnenlucht
Toestand van het materiaal	Licht beschadigd, licht verweerd. Intact calciumsilicaatmateriaal of categorie III 'gebondenheid'

Beschrijving	vloerdorpels
Omgeving	Binnen
Primaire drager	Vloer
Asbestmateriaal	Plaat, paneel, tablet - Type Massal
Bindmiddel van asbestmateriaal	Cement
Gebondenheid op basis van bindmiddel	Hecht
Hoeveelheid (oppervlakte - dikte - aantal)	• 0,10 m <sup>2</sup> - 2,00 cm - 3 stuks
Totaal volume	0,006 m <sup>3</sup>
Eenvoudig bereikbaar	Ja
Bevestigingswijze	• Verlijmd, ingegoten, versmeerd
Identificatiemethode	De asbestdeskundige beoordeelt het materiaal als asbesthoudend, en dit zonder monsternamen.
Destructieve handeling voor identificatie	Nee

- Zorg voor een veilig beheer. Vermijd het beschadigen van het asbestmateriaal. Controleer de toestand jaarlijks op wijzigingen.
- Voer bijkomende staalname(s) uit.

- Eenvoudige handelingen: mag via doe-het-zelf of door werknemer(s) met opleidingsattest eenvoudige handelingen  
Betreft een hechtgebonden toepassing in een matig verweerde staat met een laag risico op vezelvrijgave. De toepassing zorgvuldig verwijderen, zonder wijzigingen aan te brengen in de huidige toestand van het materiaal. De toepassing niet breken en/of beschadigen. Verwijder de toepassing a.d.h.v. eenvoudige handelingen en voorzie de nodige PBM's zoals ademhalingsmasker met een P3-filter, Tyvec categorie 3  
 type 5-6, schoeisel moet volledig gesloten zijn, wegwerphandschoenen. Opgeleid personeel wordt

aanbevelen. Het asbestmateriaal moet worden verpakt in twee lagen van luchtdichte, stevige plastic zakken of folie aandienen bij het gemeentelijk recyclagepark. Deze dienen gemarkeerd te zijn met een waarschuwingsetiket. Voor verder advies kan je een kijkje nemen op de site van OVAM. ( [www.asbestinfo.be](http://www.asbestinfo.be))

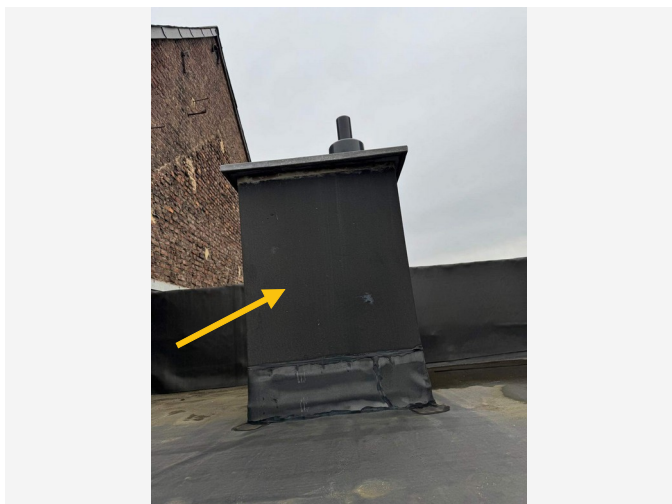
Situeringfoto

**Reden:** Het te onderzoeken materiaal situeert zich hoger dan 3,50 m te rekenen vanaf een veilige ondergrond

**Uitleg van de asbestdeskundige:** Het rookgaskanaal is niet beoordeeld. Aan de buitenzijde is het hoger dan 3,5 meter om de schoorsteen te inspecteren. Het is niet

zichtbaar of er een asbestverdacht rookgaskanaal aanwezig is in de schoorsteen. Conform ons inspectieprotocol mogen wij een beperking inroepen voor hoogtes hoger dan 3,5 m. Indien men dit wil laten onderzoeken, dient er een nieuwe afspraak gemaakt te worden en moet er een hoogtewerker voorzien worden, evenals iemand die bevoegd is om deze te bedienen en eventueel een techniek die de al dan niet aanwezige schouwhoed kan afnemen en weer terugplaatsen

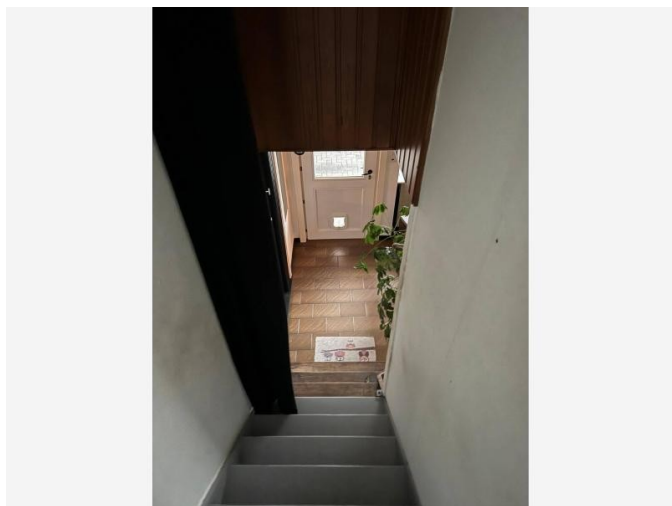
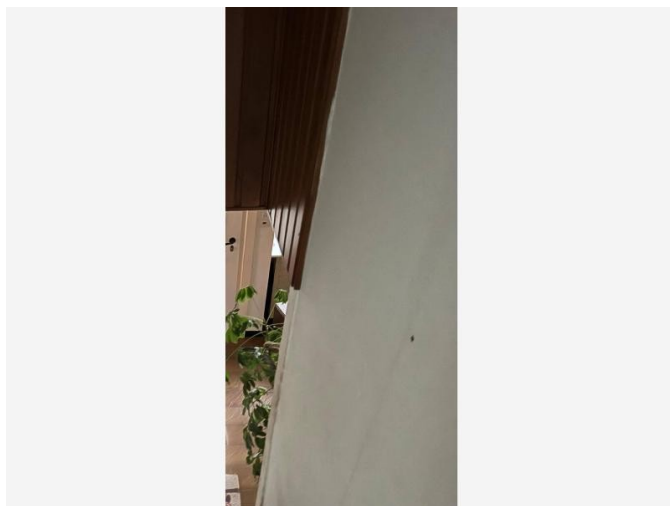
De wanden zijn gemaakt van niet-asbestverdachte materialen (bijvoorbeeld laminaat, gyproc, ..), deze toepassingen zijn niet asbestverdacht. We hebben echter niet kunnen vaststellen of er mogelijk asbestverdachte of asbesthoudende materialen achter deze toepassingen aanwezig zijn. Bij renovatie of sloop is het aangeraden om een destructief onderzoek te laten uitvoeren van deze toepassingen.

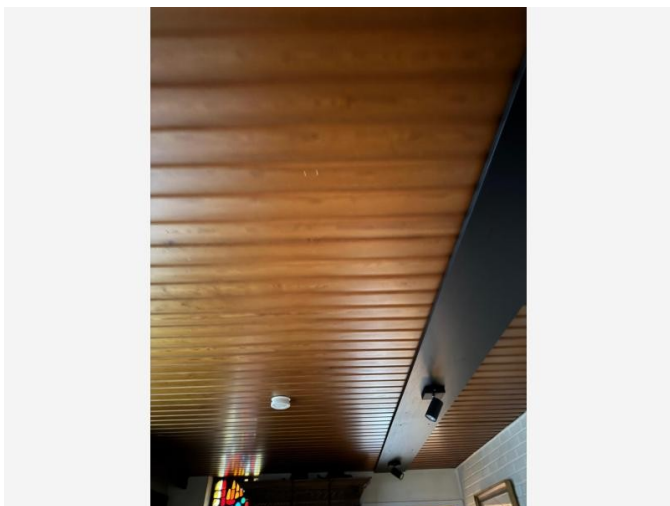
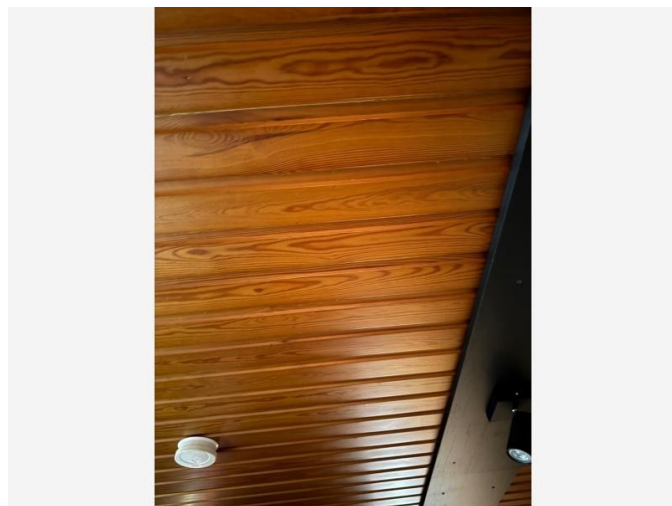
De plafonds zijn gemaakt van niet-asbestverdachte materialen (bijvoorbeeld laminaat, gyproc, ..), deze toepassingen zijn niet asbestverdacht. We hebben echter niet kunnen vaststellen of er mogelijk asbestverdachte of asbesthoudende materialen achter deze toepassingen aanwezig zijn. Bij renovatie of sloop is het aangeraden om een destructief onderzoek te laten uitvoeren van deze toepassingen.
