# Asbestinventarisatetest

Monseigneur Scheepersstraat 42, 2800 Mechelen

Attestnummer : 20260226-000305.000

**Niet-asbestveilig**

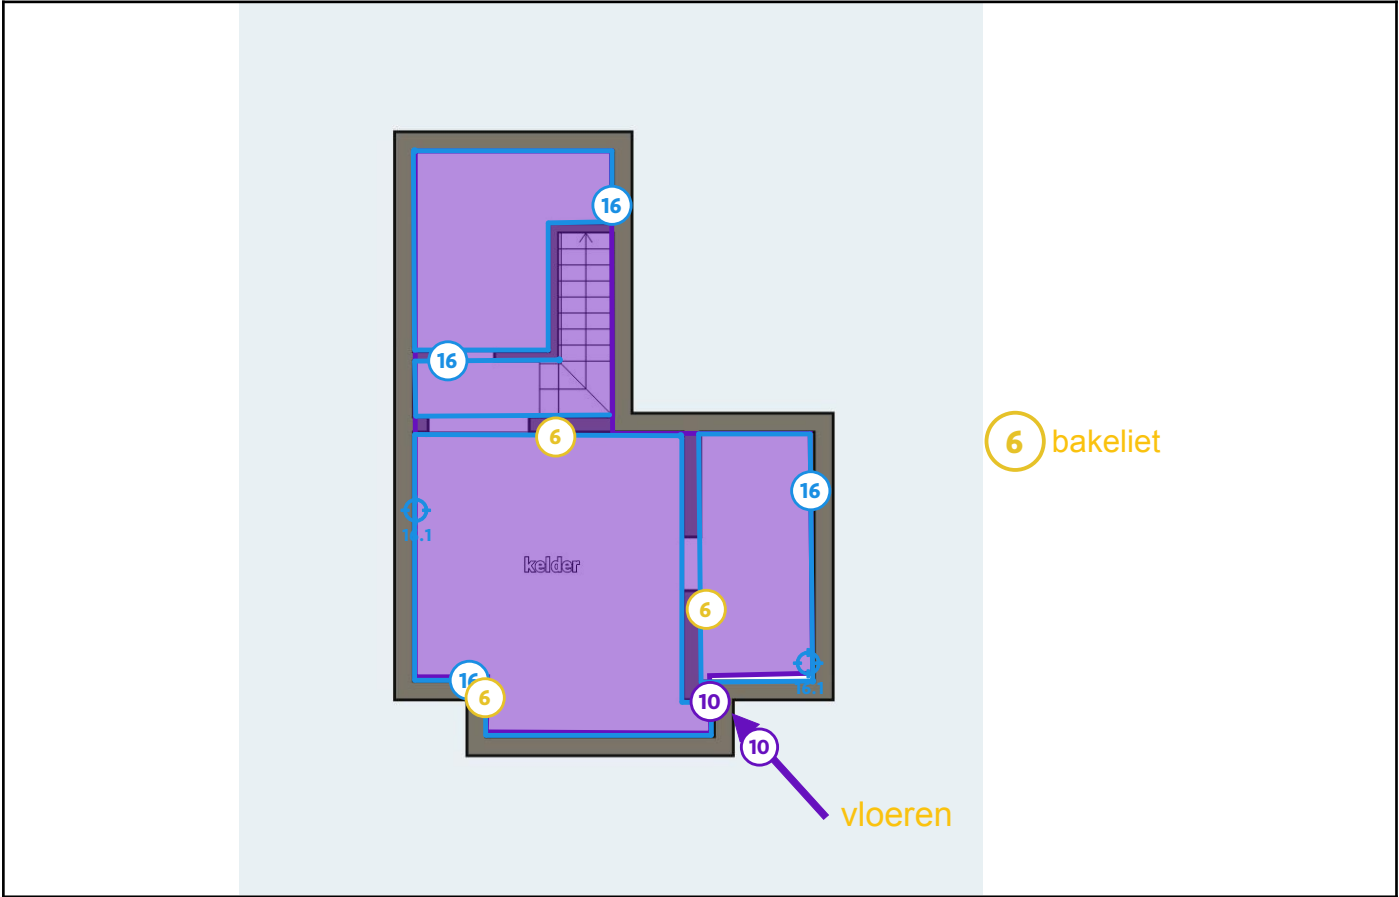
# Plan 1.1: Kelderplan

| Beschrijving | Type | Actie |
|---|---|---|
| 6. Electrisch materiaal bakeliet | Asbestmateriaal | Zorgvuldig beheren |

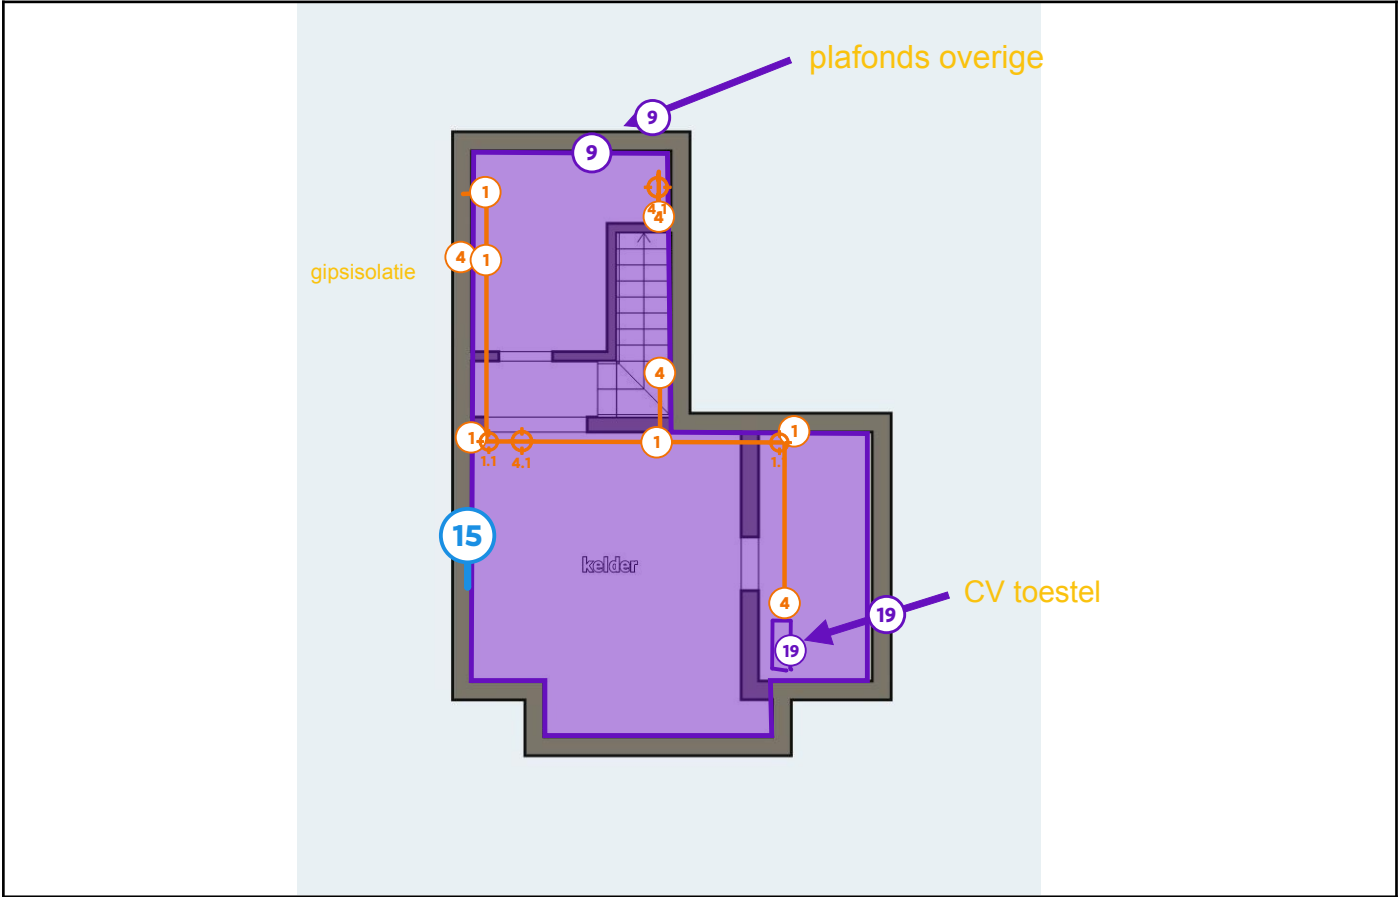
# Plan 1.2: Kelderplan kopie

| Beschrijving | Type | Actie |
|---|---|---|
| 1. Gipsisolatie bochten | Asbestmateriaal | Verwijderen |
| 4. Gipsisolatie rechte stukken | Asbestmateriaal | Verwijderen |

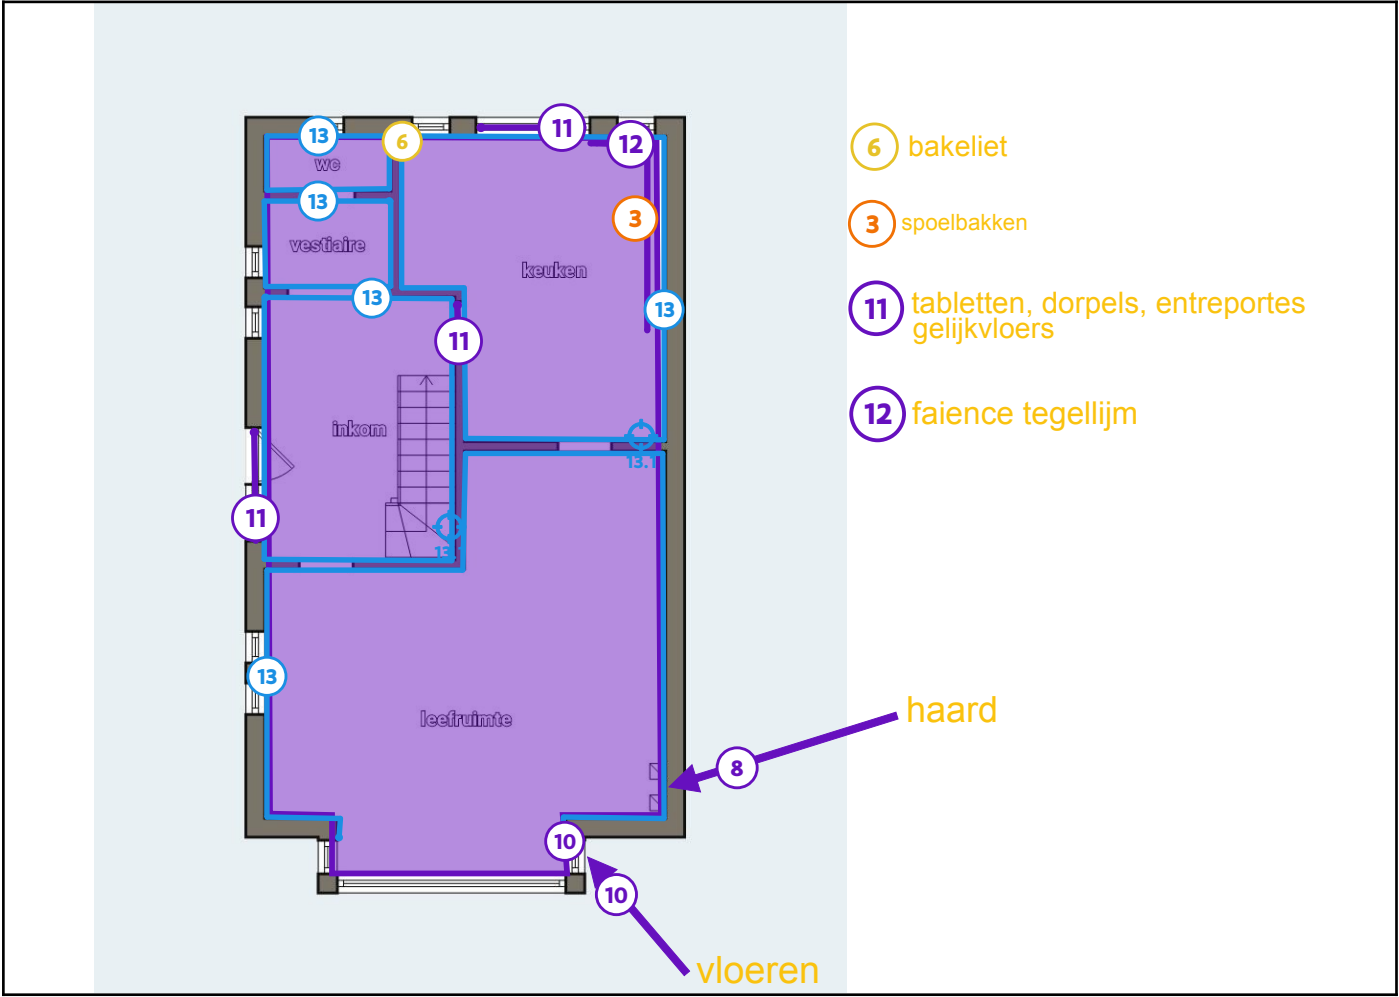
# Plan 1.3: Grondplan

| Beschrijving | Type | Actie |
|---|---|---|
| 3. Antidreunplaat spoelbakken | Asbestmateriaal | Verwijderen |
| 6. Electrisch materiaal bakeliet | Asbestmateriaal | Zorgvuldig beheren |
| 8. Rookafvoer haard | Beperking | - |

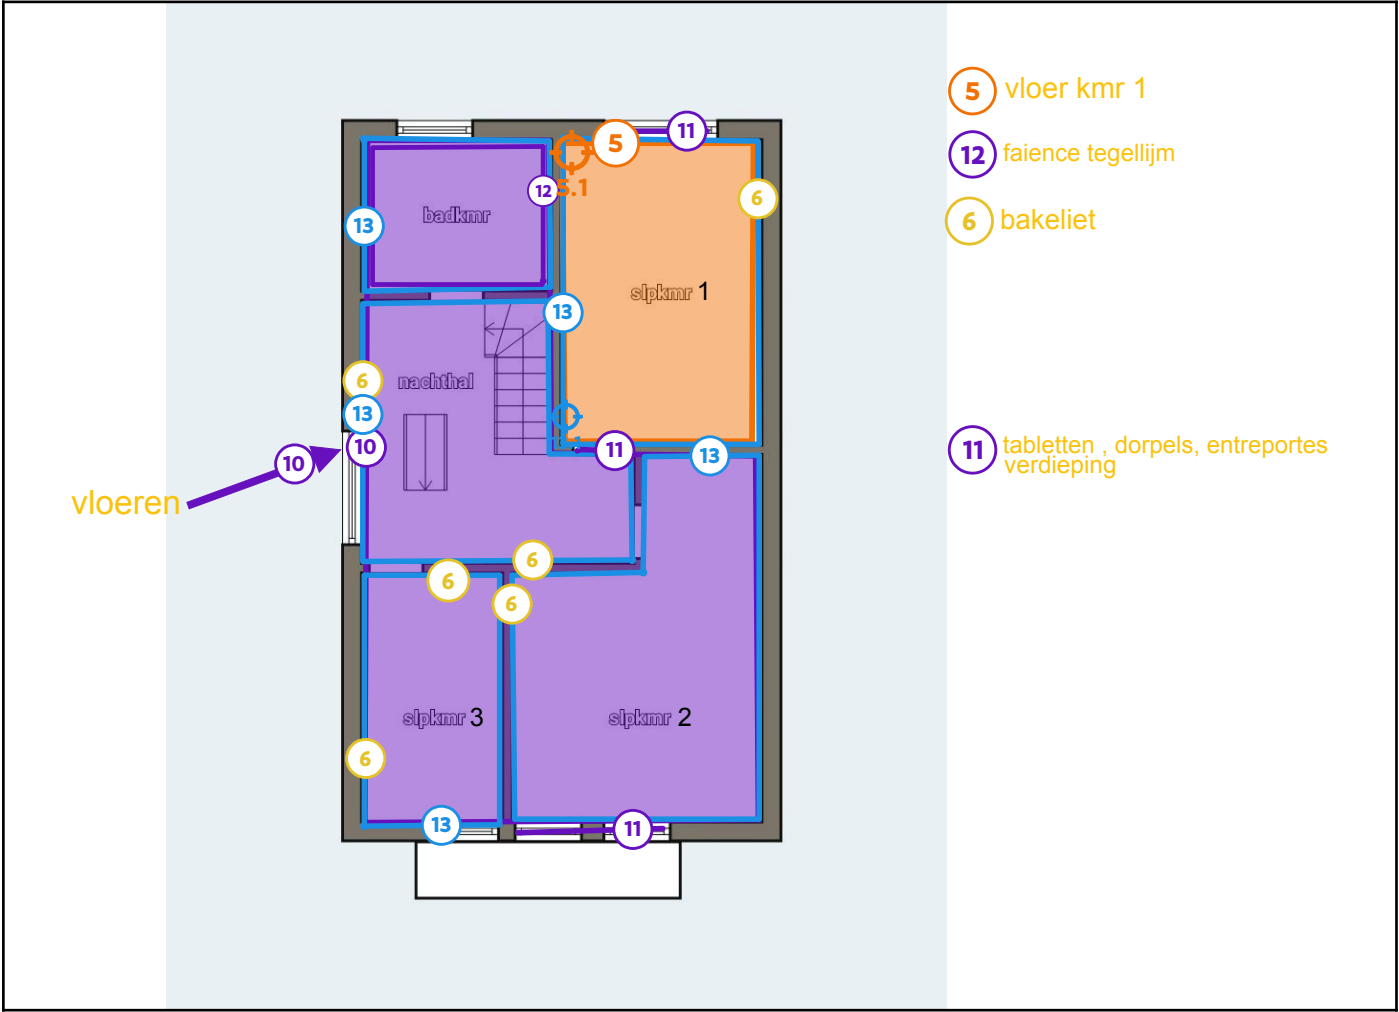
# Plan 1.5: Verdiepingsplan

| Beschrijving | Type | Actie |
|---|---|---|
| 5. Vinyl vloer kmr 1 | Asbestmateriaal | Verwijderen |
| 6. Electrisch materiaal bakeliet | Asbestmateriaal | Zorgvuldig beheren |

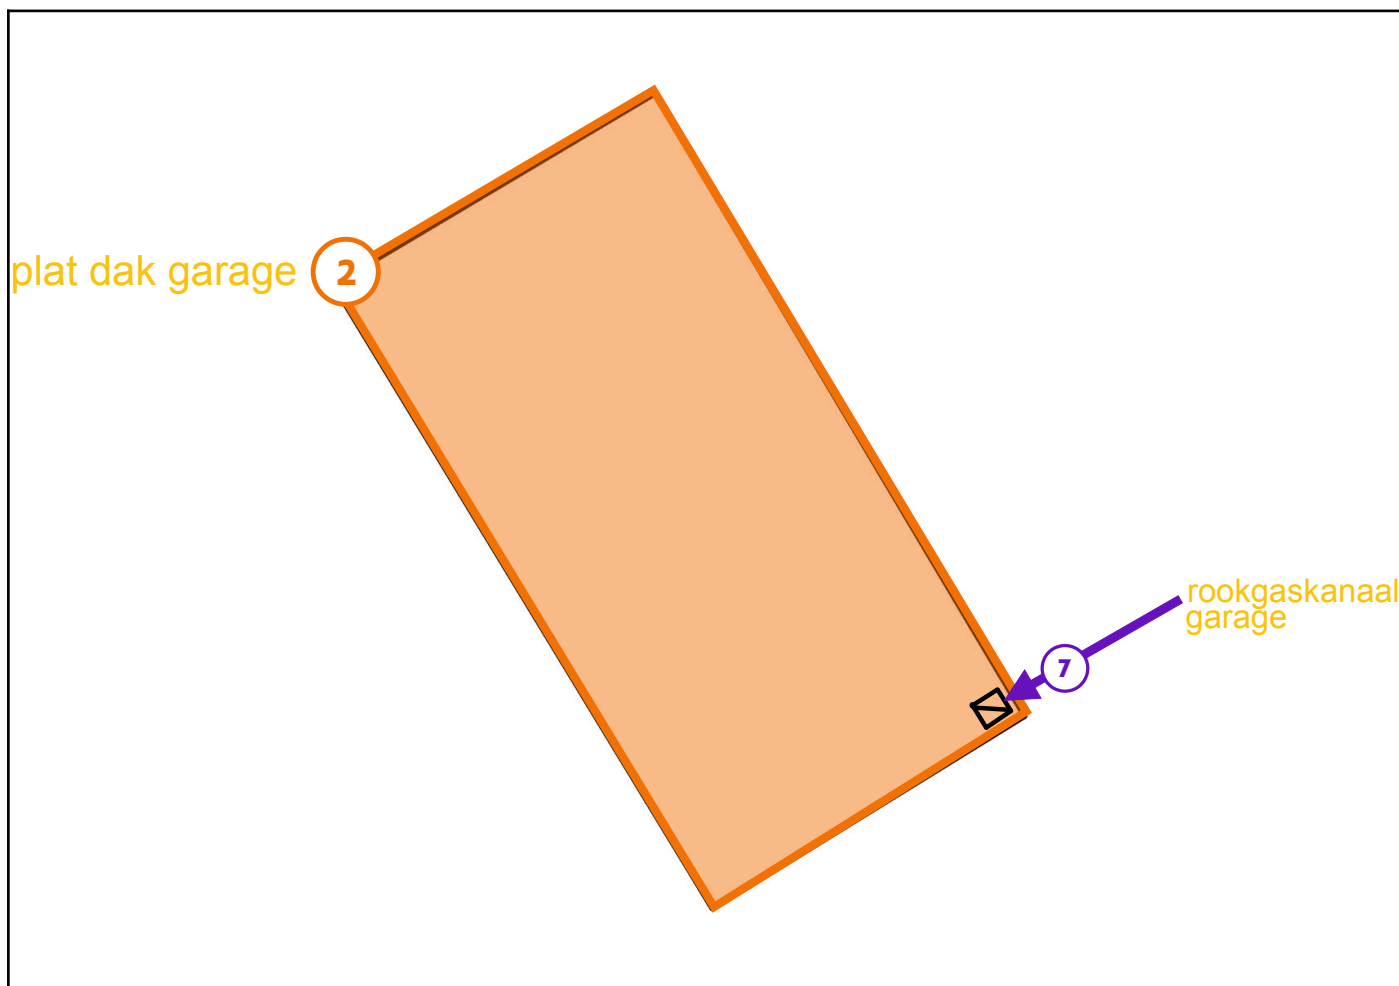
## Plan 2.2: Dak garage

| Beschrijving | Type | Actie |
|---|---|---|
| 2. Roofing plat dak garage | Asbestmateriaal | <a href="#">Verwijderen</a> |
| 7. Schoorsteen rookgaskanaal | Beperking | - |

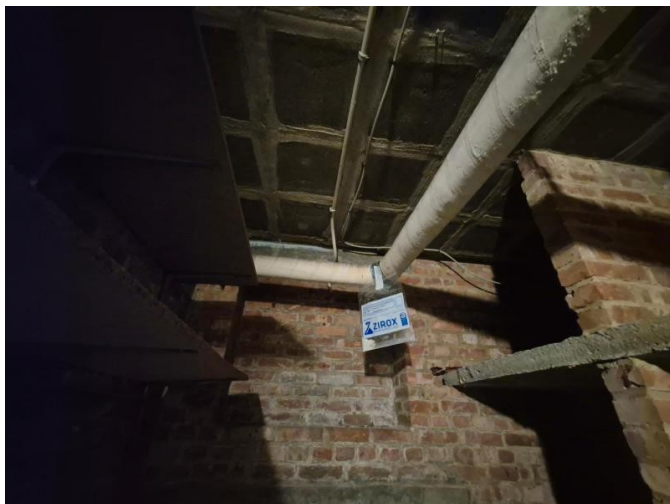
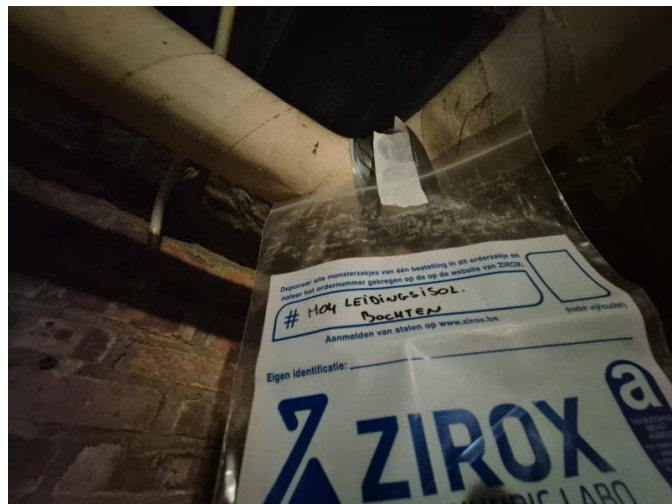
| Eindbeoordeling materiaalrisico | Verhoogd materiaalrisico en/of verhoogde kans op vezelvrijgave |

| Gebondenheid | Categorie 2: niet-hechtgebonden met matrix |
| Asbestsoort (vezeltype) | Amfibool aanwezig, uitgezonderd crocidoliet |
| Asbestconcentratie | Hoog ( $\geq 50\%$ ) |
| Afschermingsgraad van het gehele materiaal | Geheel of deels (ook) vrij aan de binnenlucht |
| Toestand van het materiaal | Licht beschadigd, licht verweerd. Intact calciumsilicaatmateriaal of categorie III 'gebondenheid' |

| # | Type | Referentie | Resultaat |
|---|---|---|---|
| 1.1 | Mengmonster | M04 Leidingsisolatie bochten | Amosiet |

| Opmerking | <p>De leidingen met thermische isolatie bevinden zich doorlopend in de kelder. De thermische isolatie bestaat uit textiel (doek), asbesthoudend gips, isolatiewol.</p> <p>Volgens het inspectieprotocol is een monstername verplicht: er werd een mengstaal van de bochten genomen ter controle.</p> |

Verwijderen

- Zorg voor een veilig beheer. Vermijd het beschadigen van het asbestmateriaal. Controleer de toestand jaarlijks op wijzigingen.
- Sluit de ruimte luchtdicht af en vermijd het betreden van de ruimte.
- Scherm in afwachting van verwijdering het asbestmateriaal af van luchtstromingen en verstoring: bijvoorbeeld door het te verpakken, te fixeren, af te dekken, signalisatie - afbakening aan te brengen, ...
- Verwijder dit asbestmateriaal zo snel mogelijk. Volg de toestand goed op.

- Hermetische zone (erkend asbestverwijderaar)  
Gipsisolatie wordt losgesneden van dragermateriaal (leiding), asbesthoudend gips is losgebonden en zal gemakkelijk verbrokkelen. Om geen asbestvezels te verspreiden naar de omgeving, dient dit in hermetische zone verwijderd te worden, door een erkend asbestverwijderaar.

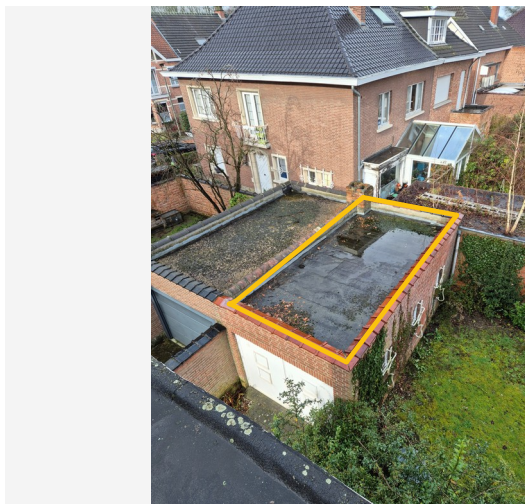
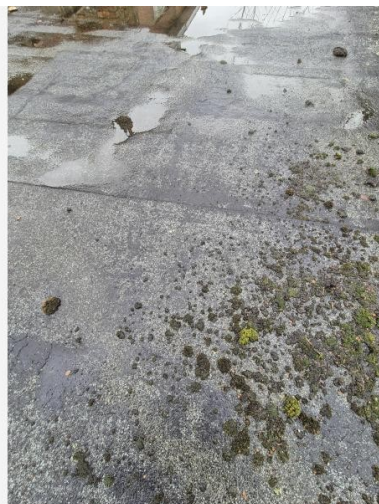
| Eindbeoordeling materiaalrisico | Verhoogd materiaalrisico en/of verhoogde kans op vezelvrijgave |

| Gebondenheid | Categorie 1: hechtgebonden in oorsprong |
| Asbestsoort (vezeltype) | Alleen chrysotiel |
| Asbestconcentratie | Laag (< 50%) |
| Afschermingsgraad van het gehele materiaal | Geheel of deels vrij aan de buitenlucht |
| Toestand van het materiaal | Matig beschadigd, matig verweerd |

| Identificatiemethode | <p>De asbestdeskundige beoordeelt het materiaal als asbestverdacht en dus asbesthoudend, en dit zonder monstername.</p> <p>Motivatie: De monstername brengt andere schade aan dan schade die inherent is aan de monstername.</p> |
| Opmerking | <p>Plat dak garage afgewerkt met roofing.</p> <p>Volgens het inspectieprotocol is een monstername van roofing verplicht om dit te identificeren als niet-asbesthoudend. Omwille van kans op lekkages werd geen staal genomen. De toepassing wordt in de databank als asbestverdacht beschouwd. Hoeveelheden zijn een beredeneerde schatting.</p> |

Verwijderen

- Zorg voor een veilig beheer. Vermijd het beschadigen van het asbestmateriaal. Controleer de toestand jaarlijks op wijzigingen.
- Voer bijkomende staalname(s) uit.

- Eenvoudige handelingen: mag via doe-het-zelf of door werknemer(s) met opleidingsattest eenvoudige handelingen  
Opgeleid personeel, werknemers met opleidingsattest eenvoudige handelingen.  
Vermijd stofvorming en stofverspreiding op elk moment van de werken. Bevochtig of fixeer het materiaal.  
Het gebruik van sneldraaiende werktuigen (zaagmachine, slijpschijf, ...) is verboden.  
Zorg voor gepaste persoonlijke beschermingsmiddelen: minimaal FFP3-mondmasker, wegwerpoverall met kap, wegwerphandschoenen en overschoenen of afspoelbaar

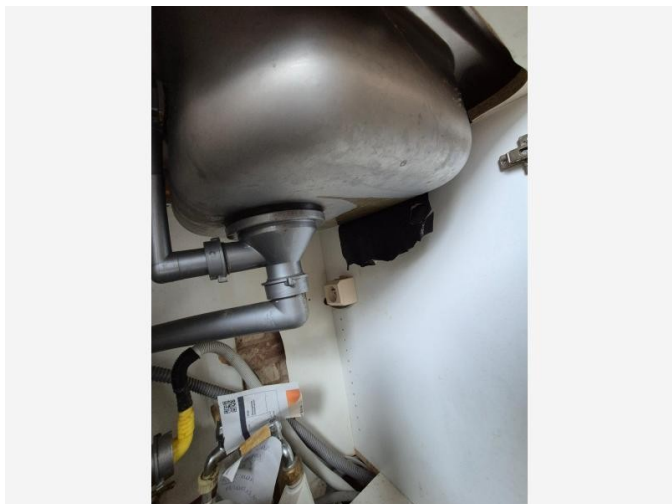
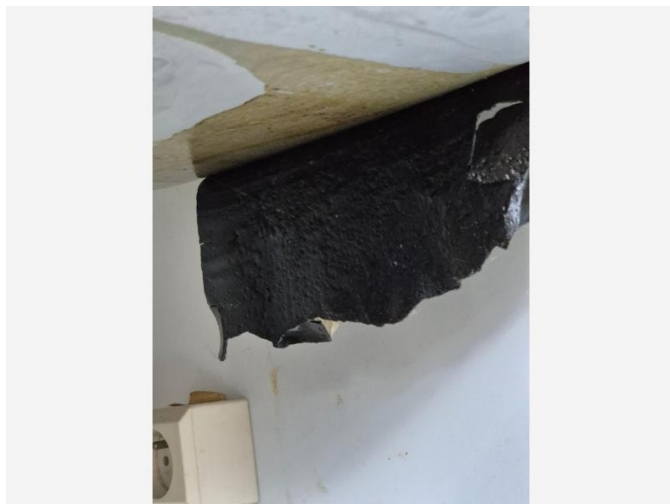
| Opmerking | <p>Onderaan de spoelafelns kleeft een antidreunplaat uit bitumen. Zonder staalname kan deze toepassing niet uitgesloten worden.</p> <p>Er werd geen staal genomen omdat de toepassing reeds grotendeels loshangt, en gemakkelijk zelf kan verwijderd worden.</p> |

Verwijderen

- Zorg voor een veilig beheer. Vermijd het beschadigen van het asbestmateriaal. Controleer de toestand jaarlijks op wijzigingen.
- Verwijder dit asbestmateriaal zo snel mogelijk. Volg de toestand goed op.
- Voer bijkomende staalname(s) uit.

Deze toepassing kan door een aannemer die over een opleidingsattest eenvoudige handelingen beschikt of door een particulier (doe-het-zelf), verwijderd worden indien er geen verhoogd risico op vrijgave van asbestvezels (max. concentratie 0,01 vezels/cm<sup>3</sup>) ontstaat en de toepassing voorafgaand wordt gefixeerd/bevochtigd; de individuele elementen zonder machinale werktuigen en zonder beschadigen losmaken; en ten slotte in gesloten verpakking weggevoerd worden naar een erkend afvalpunt.

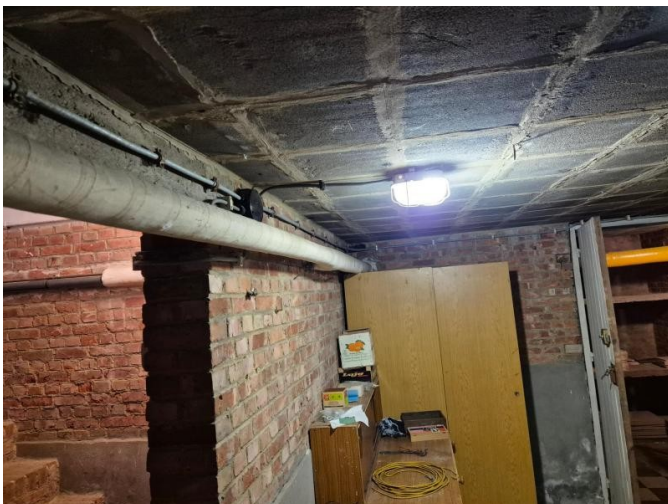
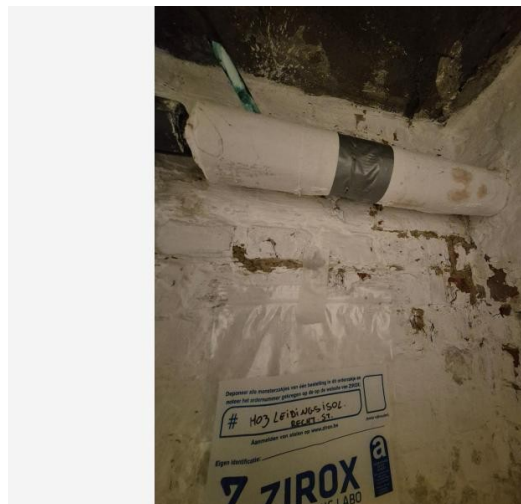
| Opmerking | <p>De leidingen met thermische isolatie bevinden zich doorlopend in de kelder. De thermische isolatie bestaat uit textiel (doek), asbesthoudend gips, isolatiewol. Plaatselijk omwikkeld met tape.</p> <p>Volgens het inspectieprotocol is een monstername verplicht: er werd een mengstaal van de rechte stukken genomen ter controle.</p> |

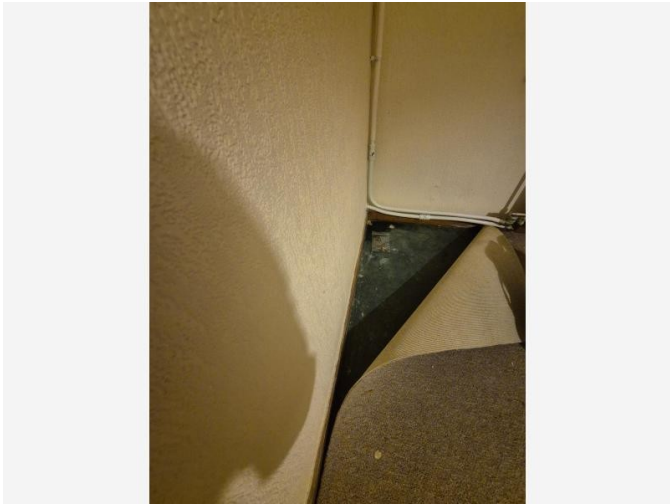
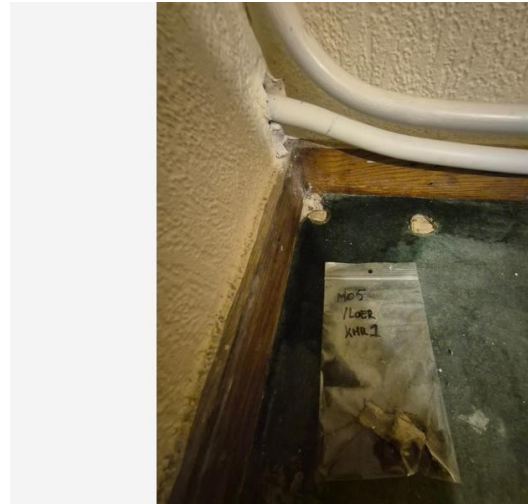
| Opmerking | <p>Oudere vinyl/ vloerzeil aanwezig op verdieping in kmr 1 onder vasttapijt. Er werd een staal genomen ter controle: Contaminatie van cementtoepassing op de onderkant van het vinyl zeil. Vinyl zelf negatief.</p> <p>Hoeveelheden zijn een beredeneerde schatting.</p> |

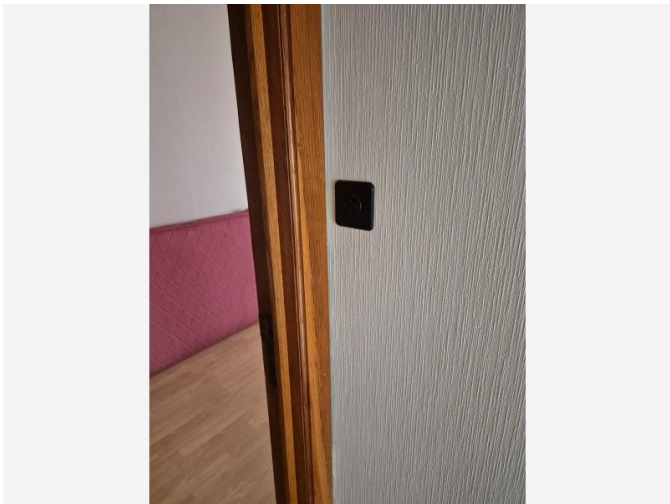
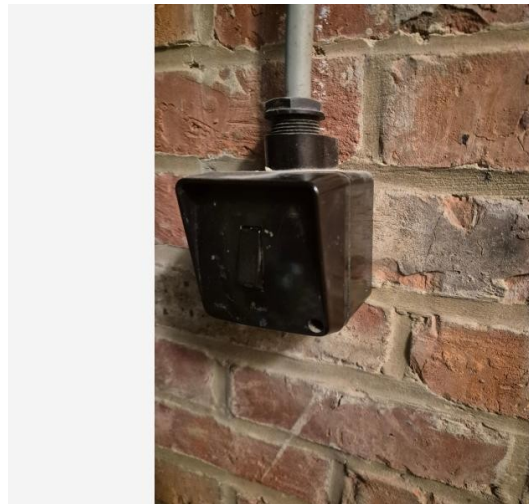
| Opmerking | <p>Oude schakelaars en stopcontacten in bakeliet aanwezig op diverse plaatsen. Het is moeilijk te bepalen of de bakeliettoepassingen in de woning ook effectief asbesthoudend zijn (het kan ook gaan om een asbestvrije variant). Er werd geen monster genomen owv beschadiging aan een elektrisch gerelateerde toepassing. Vermoedelijk zullen de toepassingen verwijderd worden bij aanpassing van het elektriciteitsnetwerk.</p> <p>Hoeveelheden zijn een beredeneerde schatting.</p> |

Vermijd beschadigingen, stofvorming en stofverspreiding op elk moment van de werken. Bevochtig of fixeer het materiaal.
