# Asbestinventarisatetest

Elektriciteitstraat 31/504, 2800 Mechelen

Attestnummer : 20260120-000389.000

# Zone 1: Hoofdgebouw

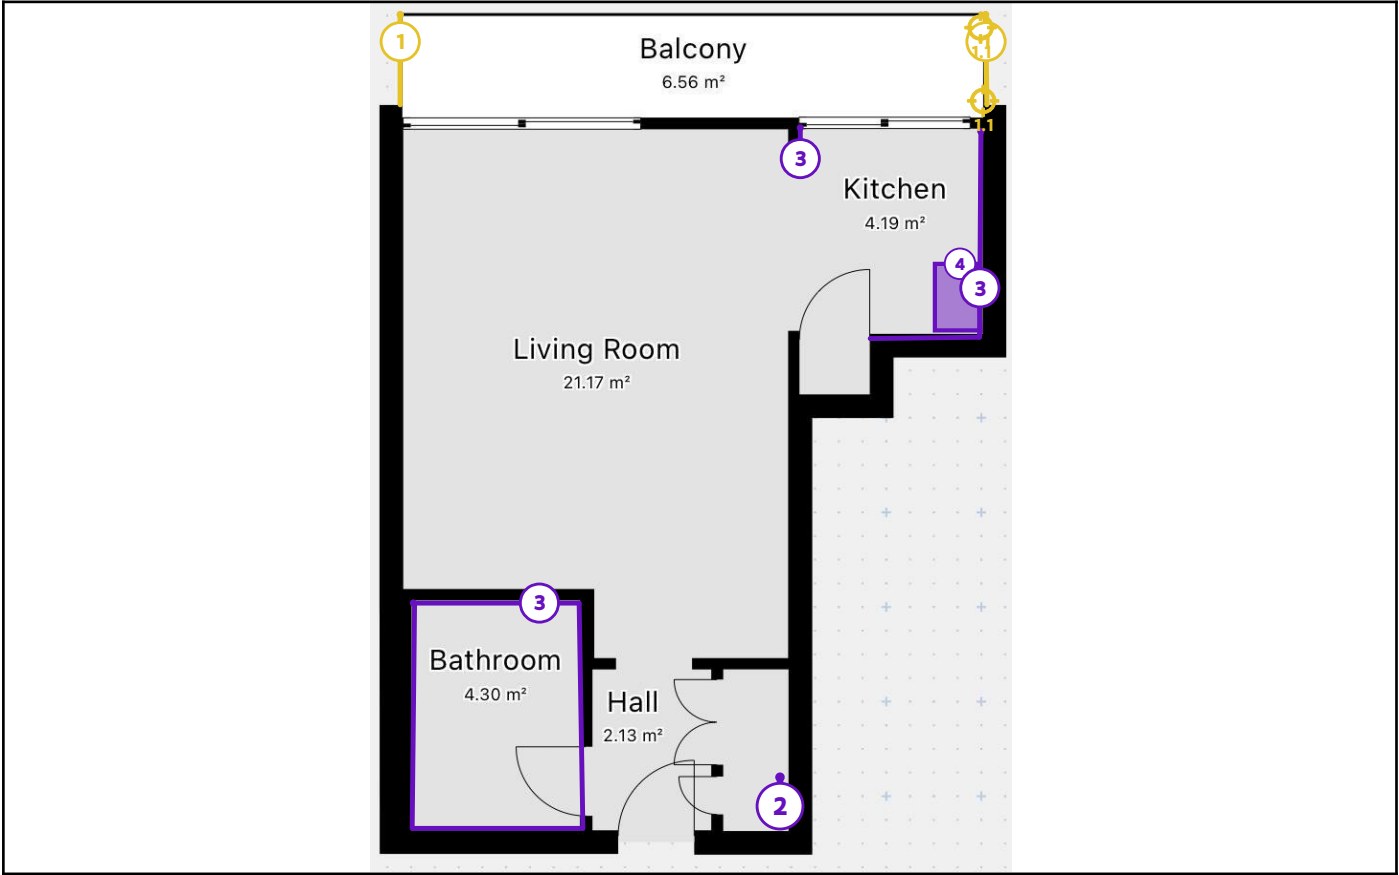
# Plan 1.1: plan app 504

| Beschrijving | Type | Actie |
|---|---|---|
| 1. mastiek | Asbestmateriaal | Zorgvuldig beheren |

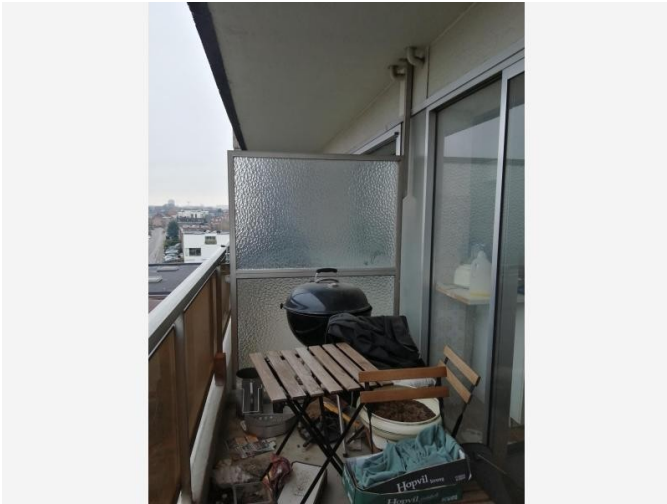
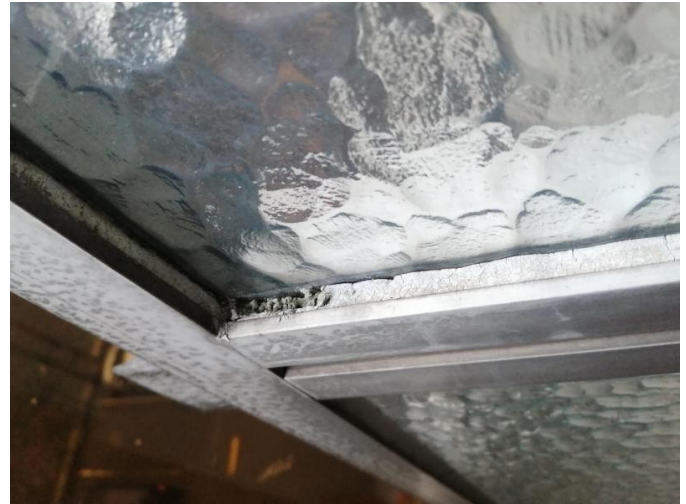
Overzichtsfoto

Detailfoto

Het asbestmateriaal valt onder de mijlpaal van 2040.

| Eindbeoordeling materiaalrisico | Zeer laag materiaalrisico en/of zeer lage kans op vezelvrijgave |

| Gebondenheid | Categorie 1: hechtgebonden in oorsprong |
| Asbestsoort (vezeltype) | Alleen chrysotiel |
| Asbestconcentratie | Laag (< 50%) |
| Toestand van het materiaal | Onbeschadigd, niet verweerd |

| # | Type | Referentie | Resultaat |
|---|---|---|---|
| 1.1 | Mengmonster | 6020384678 Mastiek | Chrysotiel |

| Beschrijving | mastiek |
| Opmerking | mastiek rechterpaneel lang zijde burens |

- Zorg voor een veilig beheer. Vermijd het beschadigen van het asbestmateriaal. Controleer de toestand jaarlijks op wijzigingen.

- Eenvoudige handelingen: mag via doe-het-zelf of door werknemer(s) met opleidingsattest eenvoudige handelingen  
Vooraf: dit betreft mogelijk een niet-privatief deel, en kan pas verwijderd worden na overleg met de vme.

Verwijder je de toepassing zelf: neem dat het ganse frame weg (in dat geval is de bevestigingswijze niet langer vesmeerd, maar geschroefd), pak dit dubbel luchtdicht in (gebruik stevige folie en tape) en voer het geheel af als asbestafval.

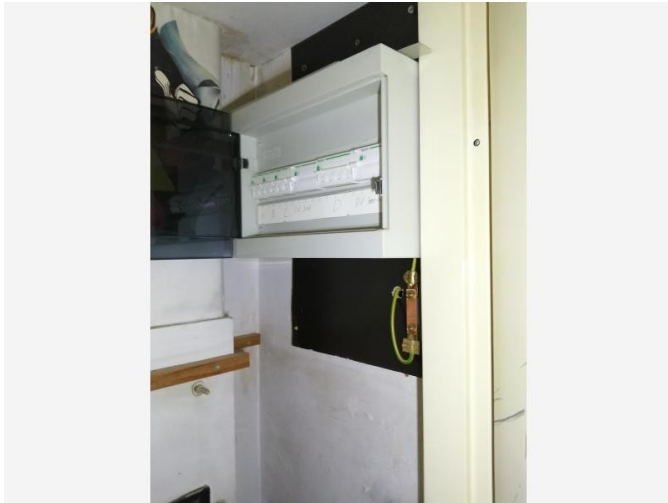
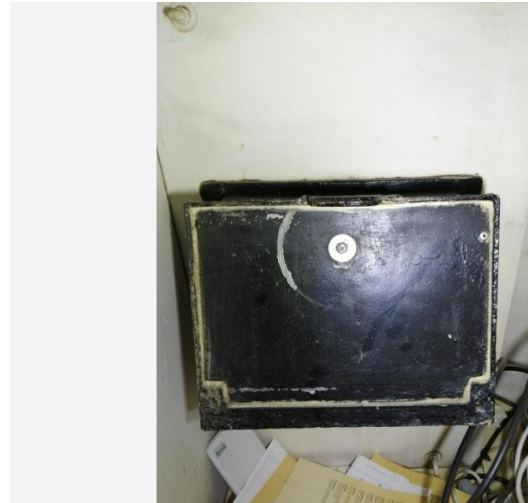
luik in metaal, toegang tot storkoker verzegeld.

Koker zelf (lineair over alle verdiepingen) is collectief en maakt deel uit van de gemeenschappelijke delen. Dit deel kan evident ook niet individueel verwijderd worden.

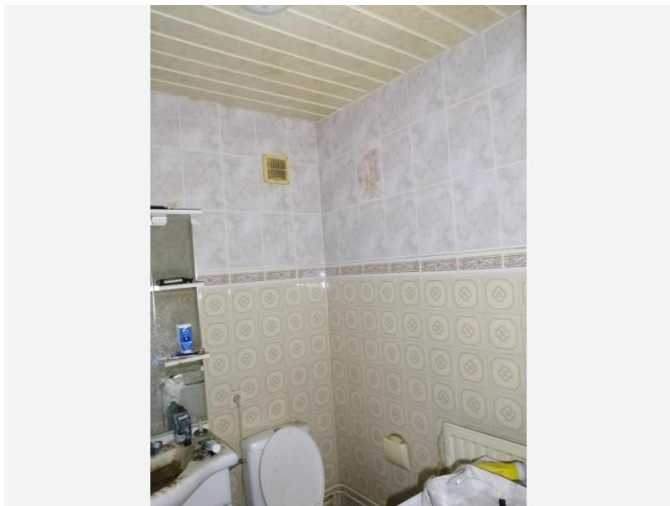
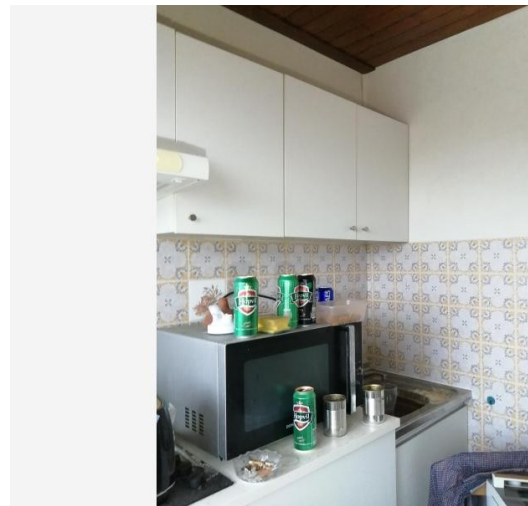
Toepassing is niet waarneembaar.

Staalname is enkel mogelijk mits destructief onderzoek.

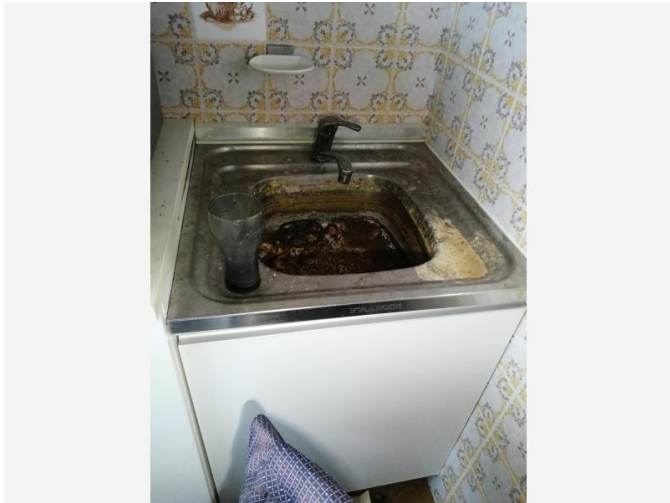
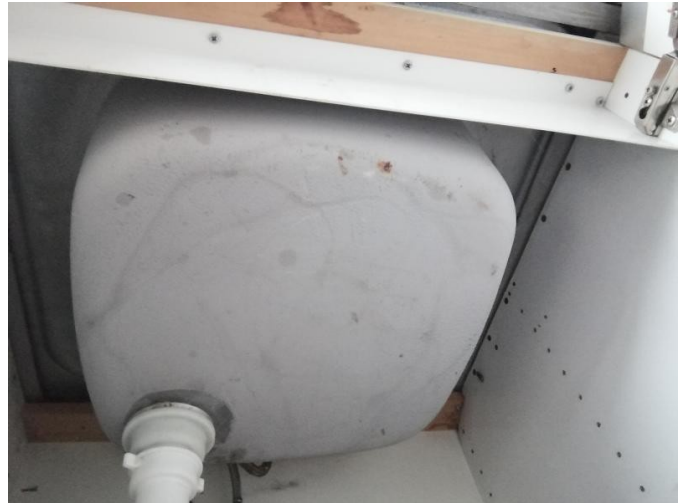
klassieke anti-bonsplaat ontbreekt

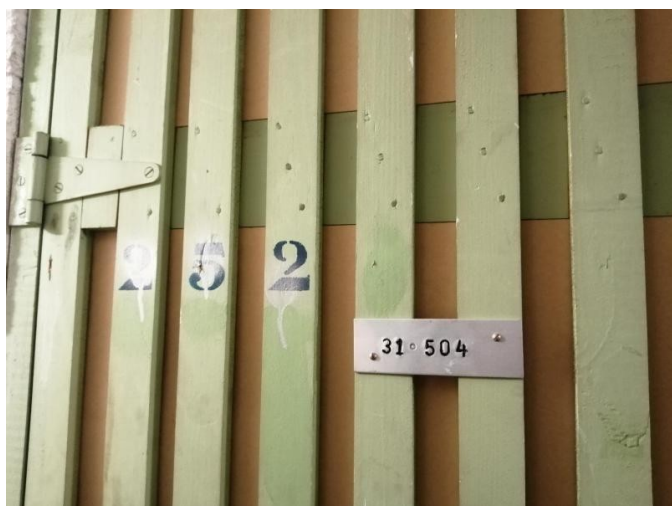
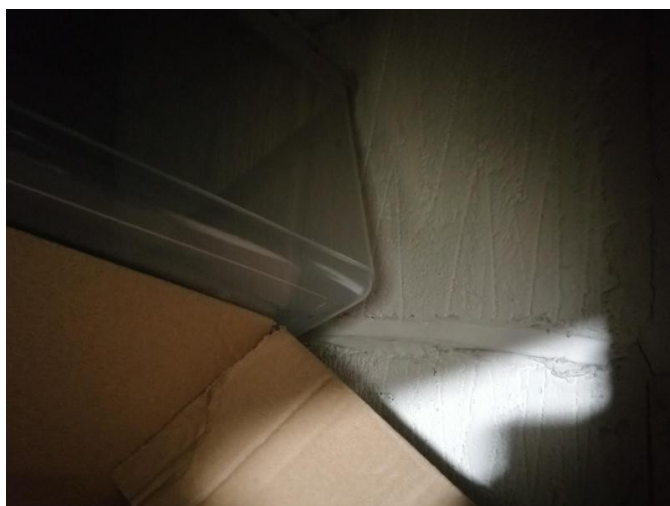
kelderberging met naakte gasbeton wanden, beton vloer & plafond, deur in hout.

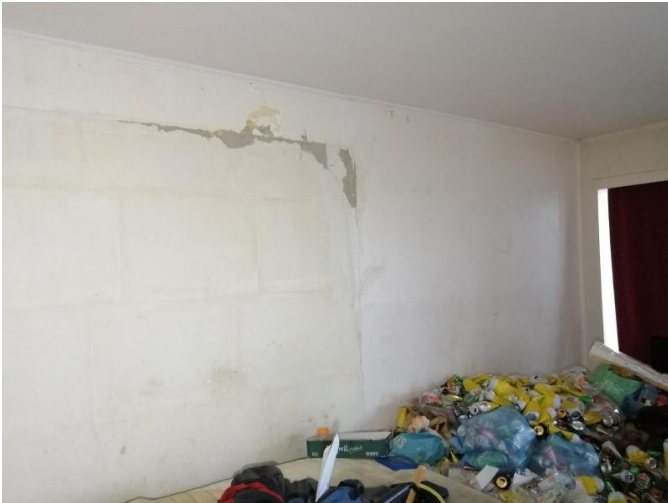
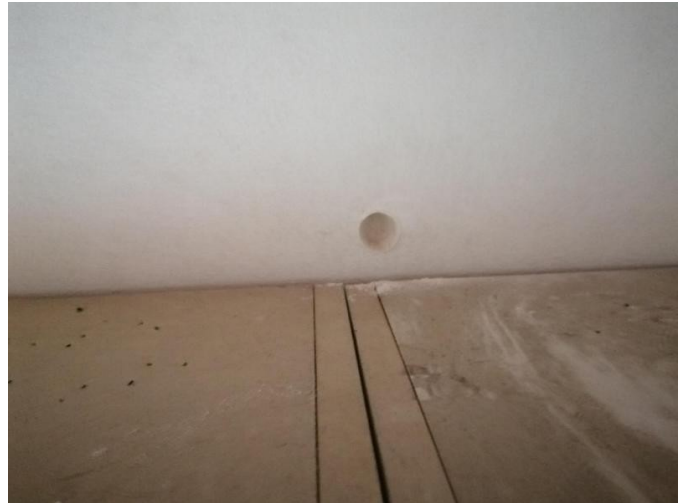
## Fiche 6: gips wanden

Geen asbest

| # | Type | Referentie | Resultaat |
|---|---|---|---|
| 6.1 | Mengmonster | 6020384675 Gips wand | Geen asbest |

| Opmerking | geen toepassing in badkamer (volledig betegelde wanden) |

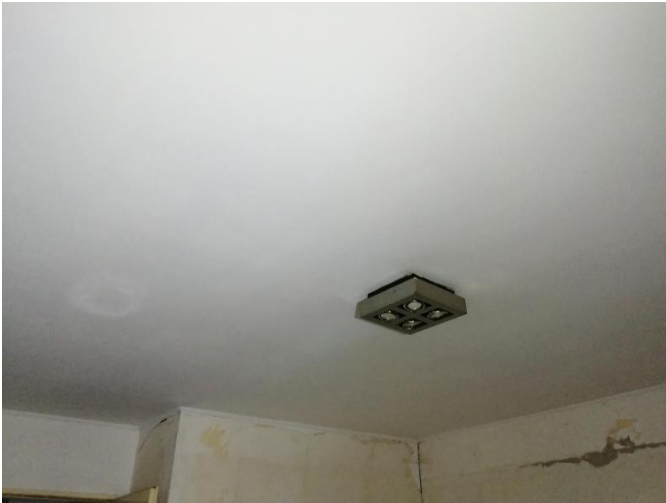
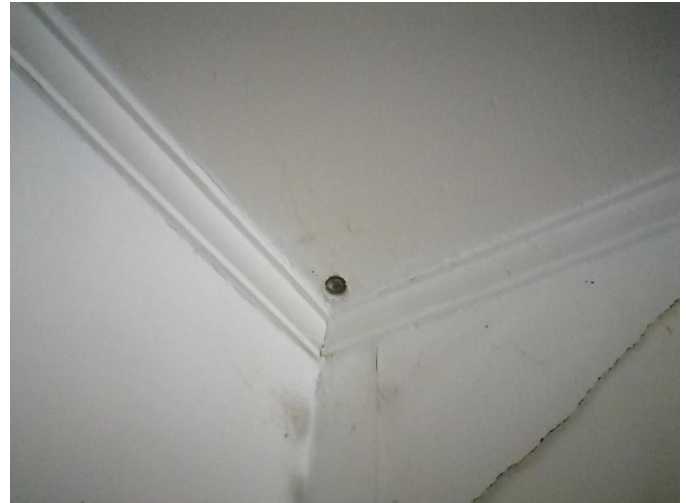
## Fiche 7: gips plafonds

Geen asbest

| # | Type | Referentie | Resultaat |
|---|---|---|---|
| 7.1 | Mengmonster | 6020384677 Gips plafond | Geen asbest |

| Opmerking | geen waarneembare toepassing in keuken (plafond in hout) en badkamer (plafond in pvc) |
