## CONTRÔLE D'ÉTANCHÉITÉ ET DE CONFORMITÉ D'UN RÉSERVOIR À MAZOUT

RÉF. 134/2026/74446/C01:1

DATE DU CONTRÔLE 30/06/2026

Chaussée de Nivelles 69 - 5032  
Gembloux

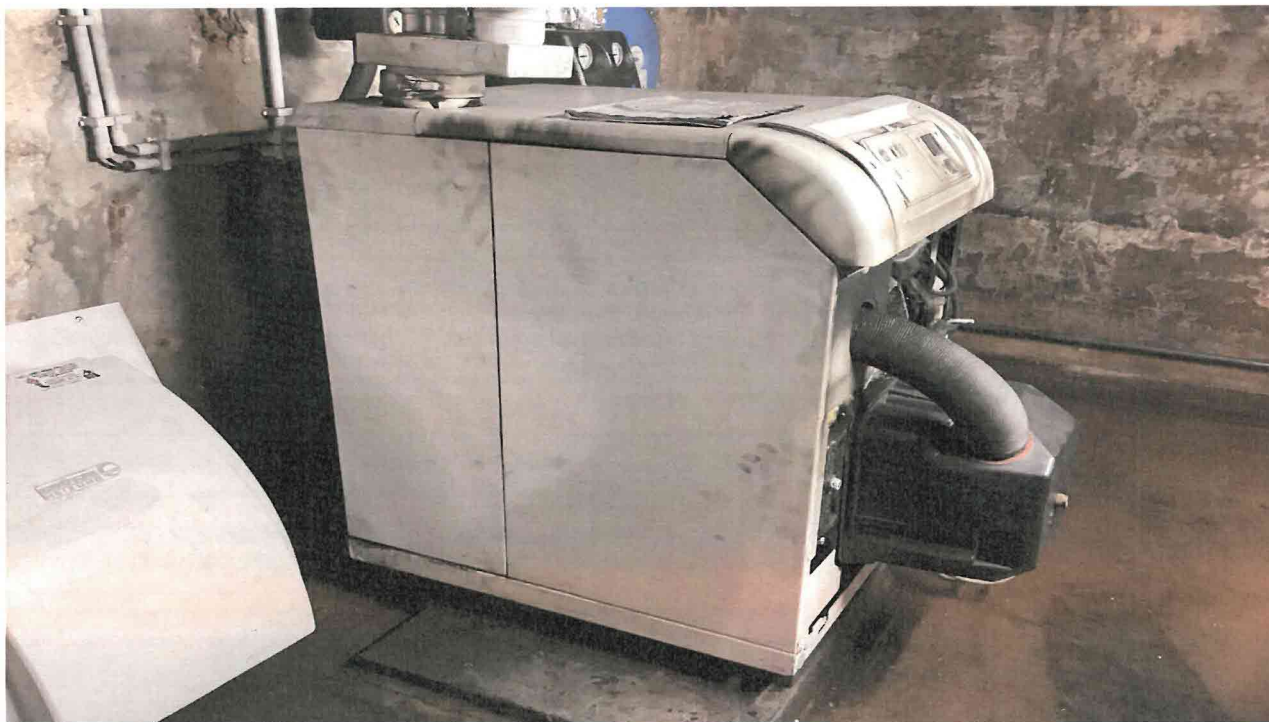
| Système de chauffage | Chaudière | Fonctionnement du système de chauffage | Fonctionne pas |

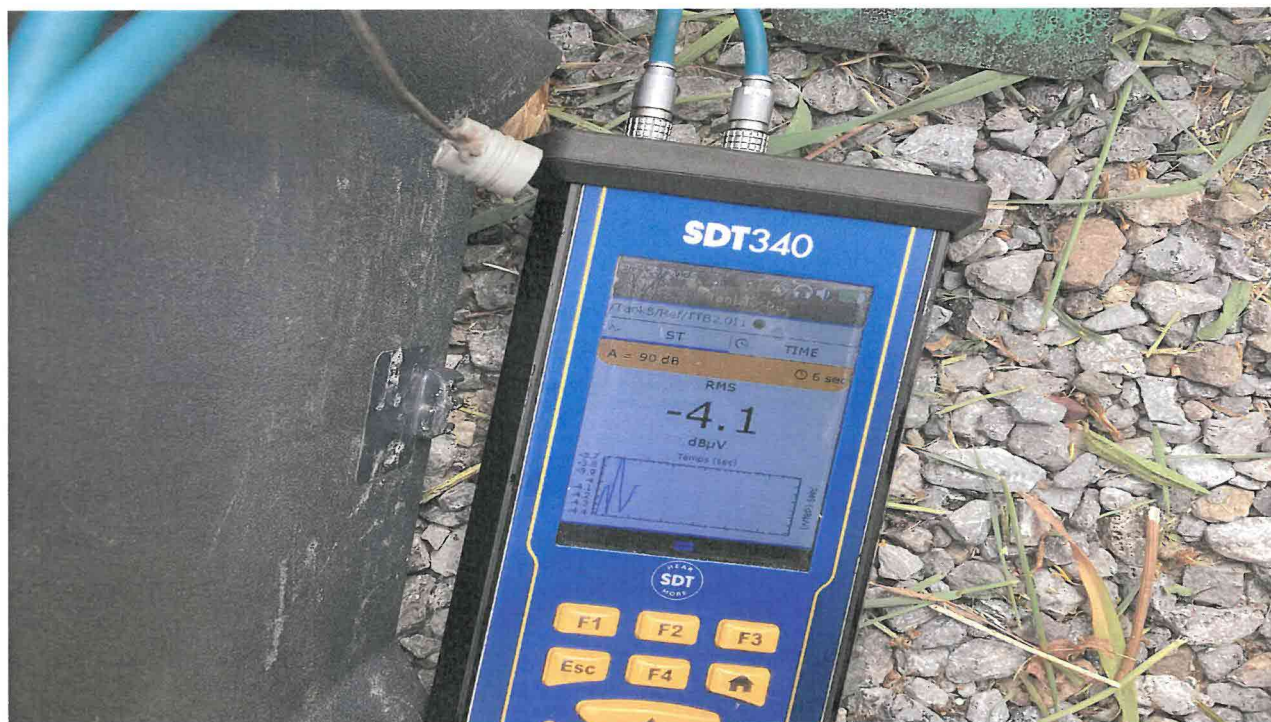
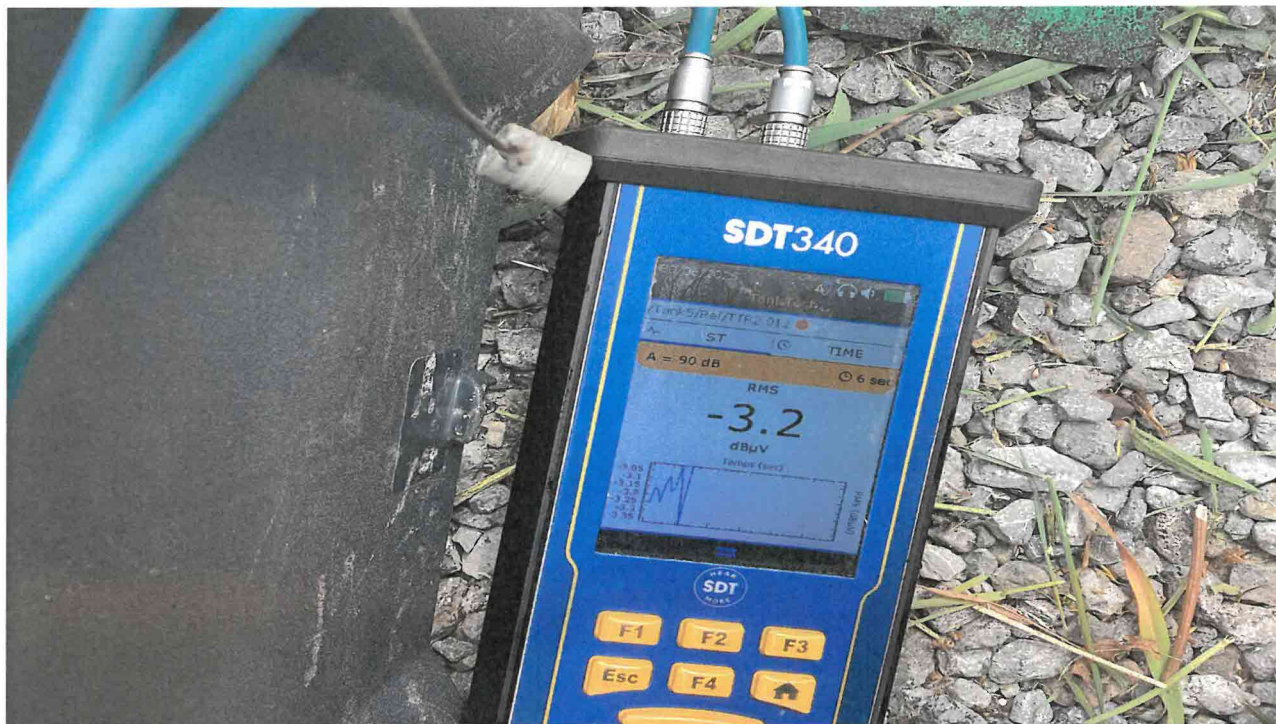
Listing test d'étanchéité de la chaîne de mesure avant contrôle

| Test étanchéité chaîne de mesure | OK | Test de bon fonctionnement avant contrôle de la sonde N (gazeux) | Ok |

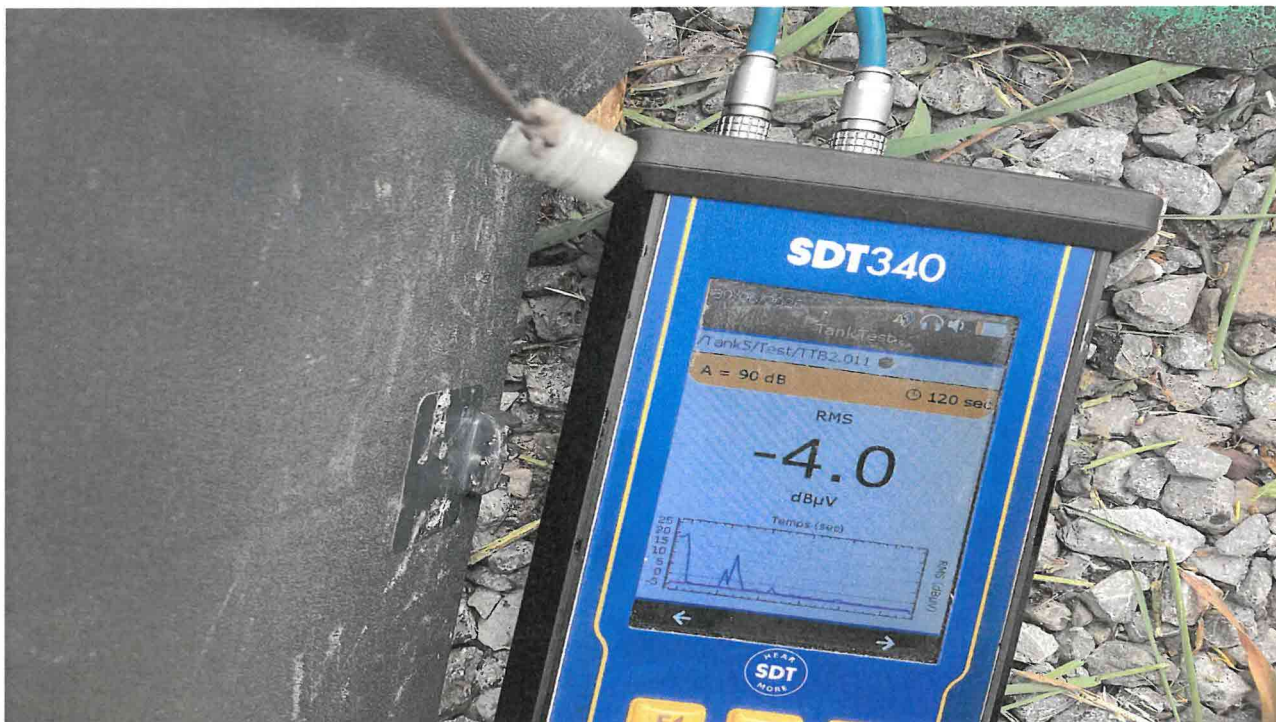
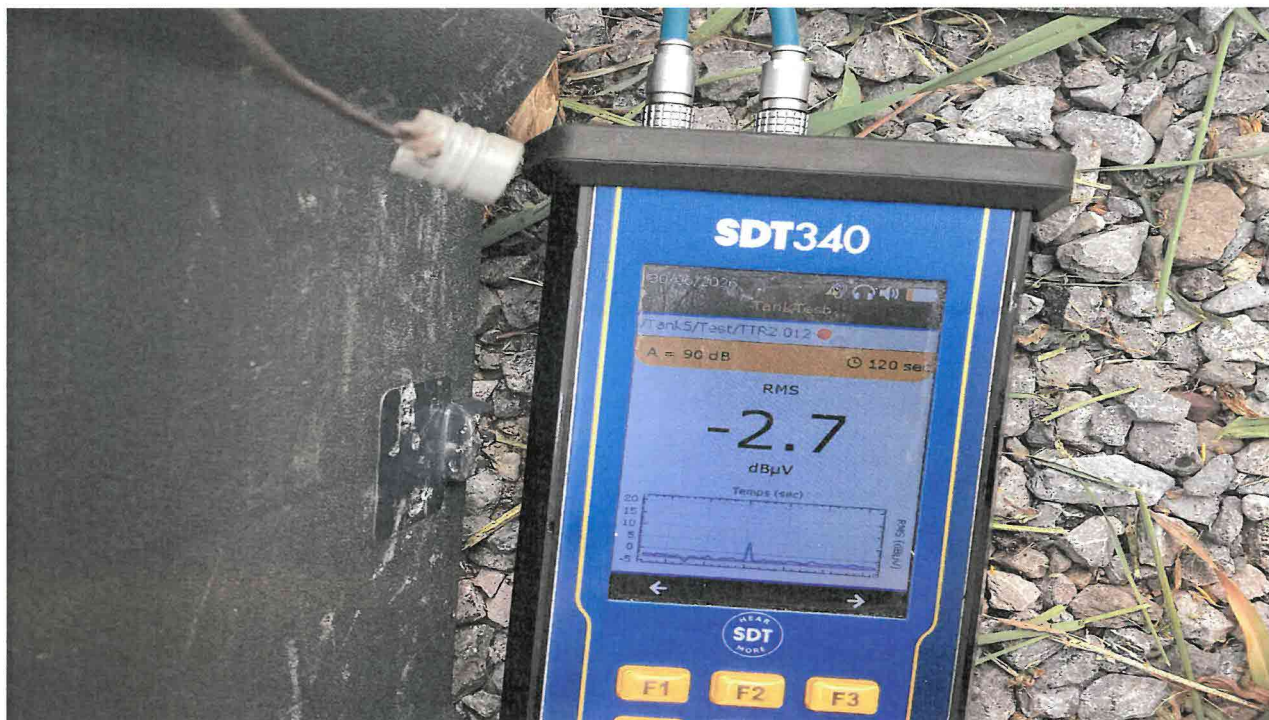
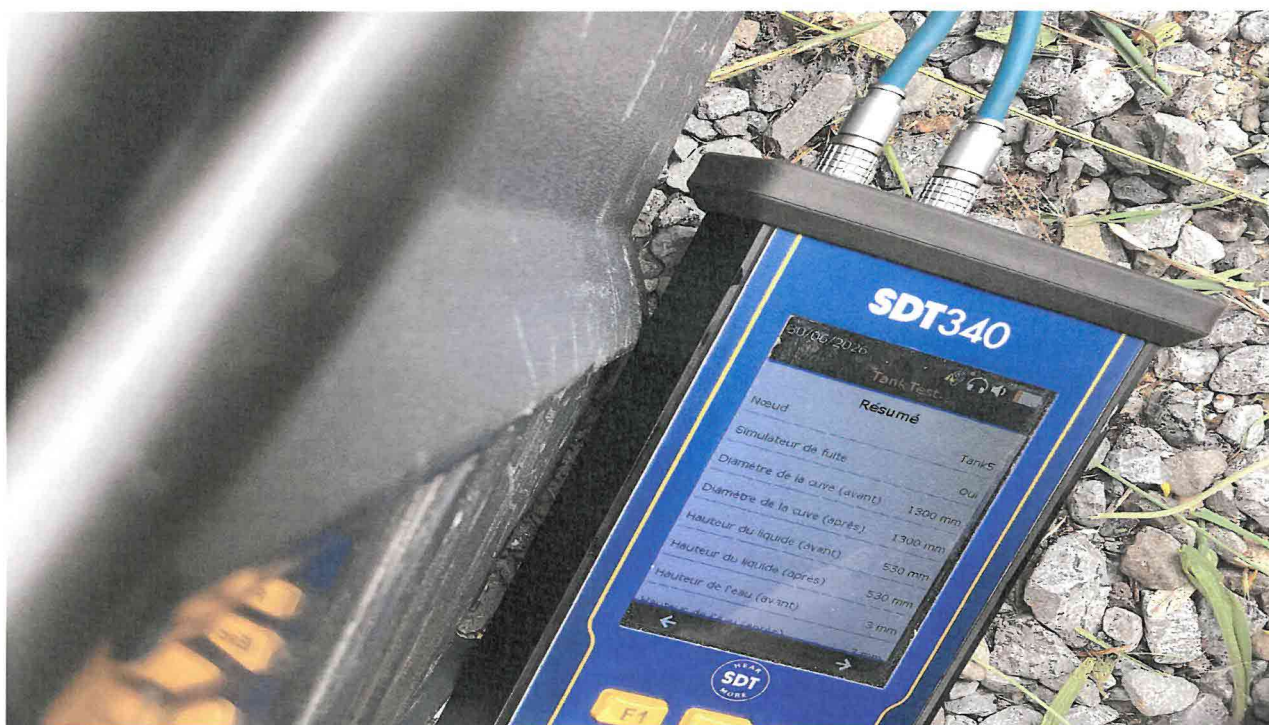
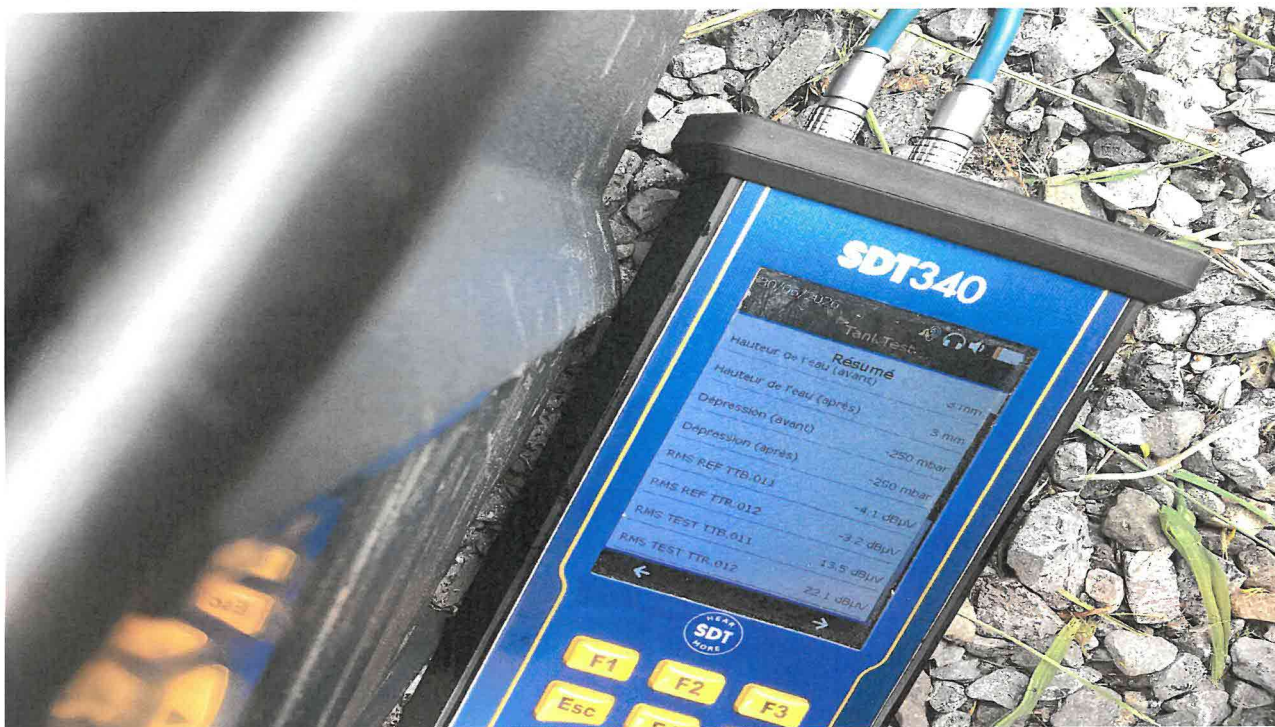
Listing test d'étanchéité du réservoir

| Résultat de l'épreuve d'étanchéité - Valeur phase gazeuse : | -4,0 | Résultat de l'épreuve d'étanchéité - Valeur en phase liquide : | -2,7 |
| Résultat du test acoustique | Conforme | Durée du test (minutes): | 60 |

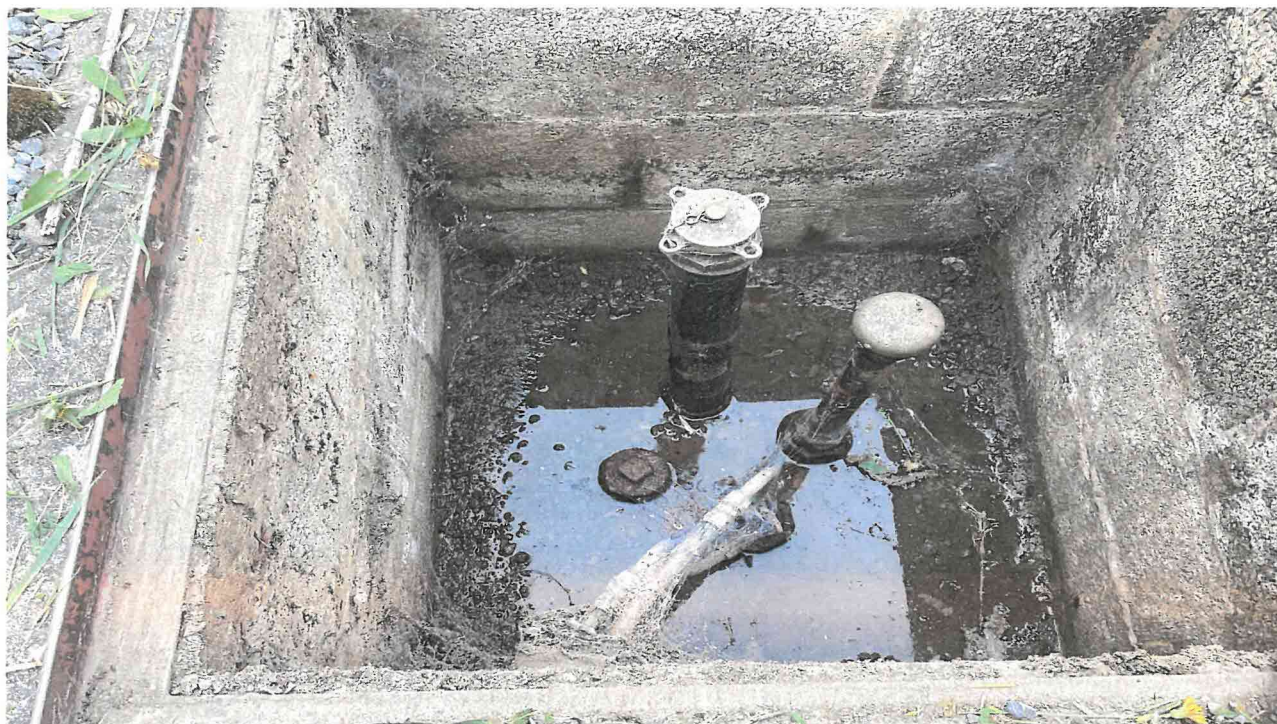
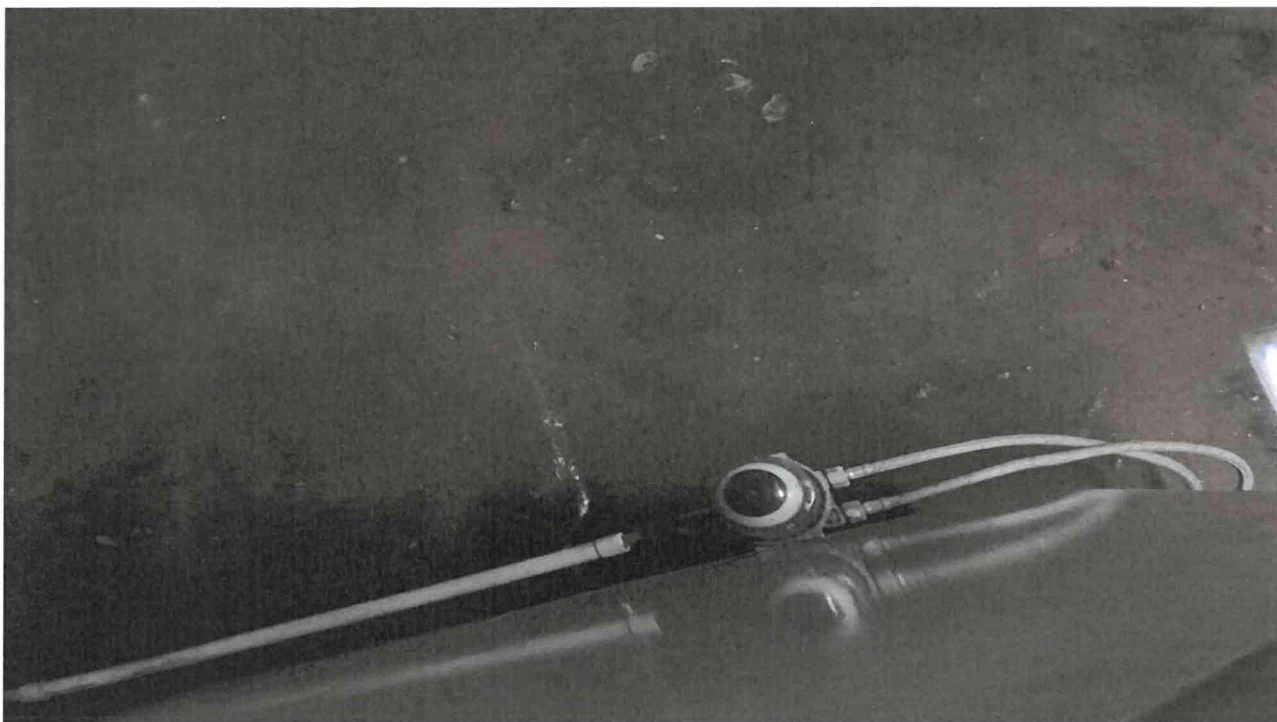
Chambre de visite et accessoires

Le diamètre de l'évent est insuffisant ; il doit faire minimum 5/4"

Conclusion : L'étanchéité est assurée mais pas la conformité. Il faut y remédier dans les 6 mois.

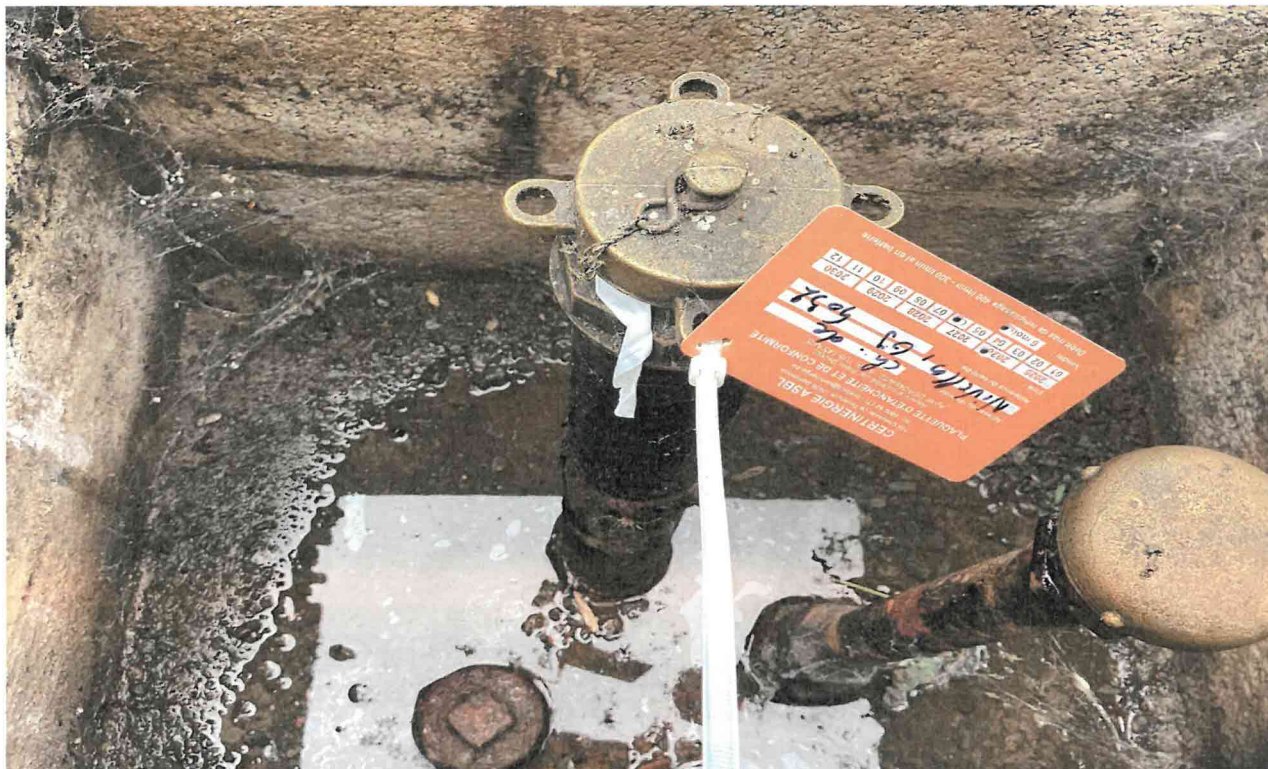
Plaquette apposée sur le réservoir

Une plaquette orange a été fixée et scellée sur la conduite de remplissage du réservoir le jour même du contrôle.
