Asbestinventarisatetest

Molendamstraat 38, 9750 Kruisem

Attestnummer : 20241231-000127.000

Niet-asbestveilig

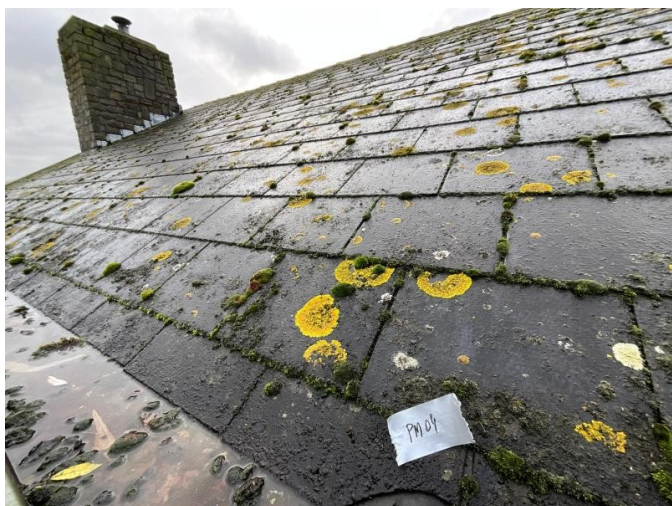
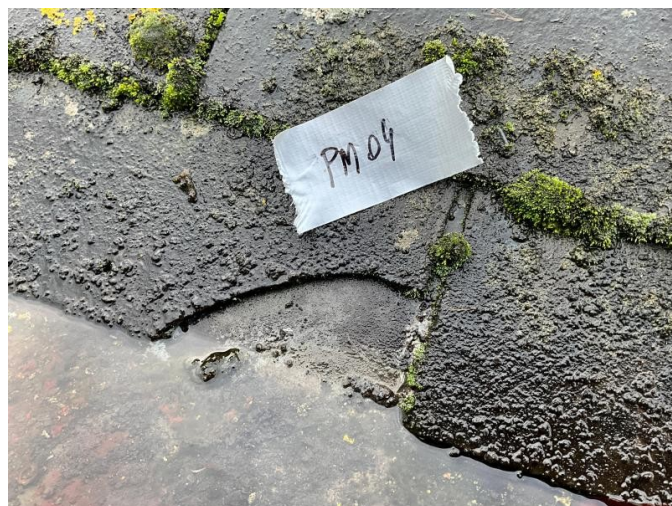
Het asbestmateriaal valt onder de mijlpaal van 2034.

Verwijderen

Eindbeoordeling materiaalisico	Laag materiaalisico en/of verlaagde kans op vezelvrijgave
--------------------------------	---

#	Type	Referentie	Resultaat
1.1	Puntmonster	PM04	Chrysotiel

Beschrijving	Leien dak woning
Omgeving	Buiten
Primaire drager	Schuin dak
Asbestmateriaal	Dak- en gevelbekleding - Lei, shingle
Bindmiddel van asbestmateriaal	Cement
Gebondenheid op basis van bindmiddel	Hecht
Hoeveelheid (oppervlakte - aantal)	<ul style="list-style-type: none">• 182,00 m² - 1 stuk
Totale oppervlakte	182,00 m ²
Eenvoudig bereikbaar	Ja
Bevestigingswijze	<ul style="list-style-type: none">• Geklemd• Genageld, geniet
Identificatiemethode	Vaststelling met monstername
Destructieve handeling voor identificatie	Nee
Opmerking	Het betreft een (ruwe) schatting van de hoeveelheid, de opgegeven hoeveelheid kan niet gebruikt worden voor meetstaat.

- Zorg voor een veilig beheer. Vermijd het beschadigen van het asbestmateriaal. Controleer de toestand jaarlijks op wijzigingen.

- Eenvoudige handelingen: mag via doe-het-zelf of door werknemer(s) met opleidingsattest eenvoudige handelingen
Asbestleien zijn een hechtgebonden toepassing, deze dienen voorzichtig te worden verwijderd zonder te breken/slijpen om vezelvrijgave te vermijden. De ruimte of het materiaal die zich onder de leien bevindt kan mogelijk gecontamineerd zijn door vezelvrijgave van deze toepassing.

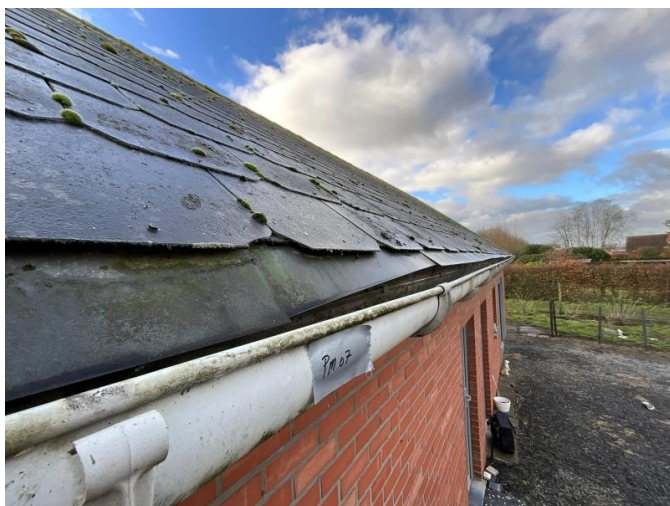
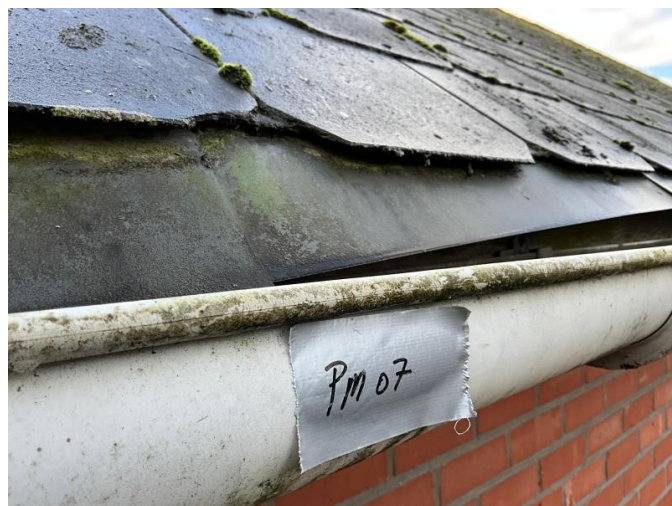
Het asbestmateriaal valt onder de mijlpaal van 2034.

Verwijderen

Eindbeoordeling materiaalrisico	Laag materiaalrisico en/of verlaagde kans op vezelvrijgave
---------------------------------	--

#	Type	Referentie	Resultaat
2.1	Puntmonster	PM07	Chrysotiel

Beschrijving	Leien dak schuur
Omgeving	Grenst aan binnen- en buitenlucht
Primaire drager	Schuin dak
Asbestmateriaal	Dak- en gevelbekleding - Lei, shingle
Bindmiddel van asbestmateriaal	Cement
Gebondenheid op basis van bindmiddel	Hecht
Hoeveelheid (oppervlakte - aantal)	<ul style="list-style-type: none">• 123,00 m² - 1 stuk
Totale oppervlakte	123,00 m ²
Eenvoudig bereikbaar	Ja
Bevestigingswijze	<ul style="list-style-type: none">• Geklemd• Genageld, geniet
Identificatiemethode	Vaststelling met monsternamen
Destructieve handeling voor identificatie	Nee
Opmerking	Het betreft een (ruwe) schatting van de hoeveelheid, de opgegeven hoeveelheid kan niet gebruikt worden voor meetstaat.

- Zorg voor een veilig beheer. Vermijd het beschadigen van het asbestmateriaal. Controleer de toestand jaarlijks op wijzigingen.
- Verwijder dit asbestmateriaal zo snel mogelijk. Volg de toestand goed op.

- Eenvoudige handelingen: mag via doe-het-zelf of door werknemer(s) met opleidingsattest eenvoudige handelingen
Asbestleien zijn een hechtgebonden toepassing, deze dienen voorzichtig te worden verwijderd zonder te breken/slijpen om vezelvrijgave te vermijden. De ruimte of het materiaal die zich onder de leien bevindt kan mogelijk gecontamineerd zijn door vezelvrijgave van deze toepassing.

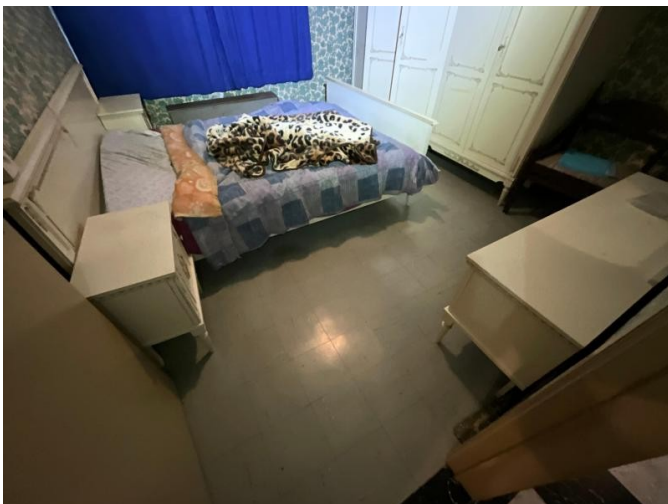
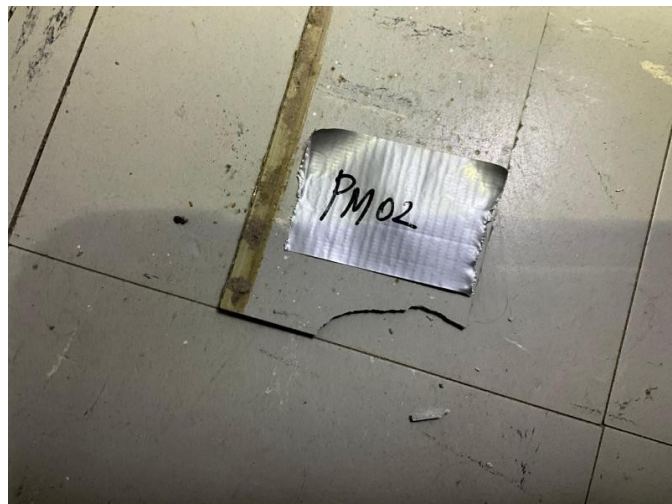
Het asbestmateriaal valt onder de mijlpaal van 2034.

Verwijderen

Eindbeoordeling materiaalrisico	Verhoogd materiaalrisico en/of verhoogde kans op vezelvrijgave
---------------------------------	--

Gebondenheid	Categorie 2: niet-hechtgebonden met matrix
Asbestsoort (vezeltype)	Alleen chrysotiel
Asbestconcentratie	Hoog ($\geq 50\%$)
Afschermingsgraad van het gehele materiaal	Geheel of deels (ook) vrij aan de binnenlucht
Toestand van het materiaal	Licht beschadigd, licht verweerd. Intact calciumsilicaatmateriaal of categorie III 'gebondenheid'

#	Type	Referentie	Resultaat
3.1	Puntmonster	PM02	Chrysotiel

Beschrijving	Vinyl vloer slaapkamers
Omgeving	Binnen
Primaire drager	Vloer
Asbestmateriaal	Prefab - afwerking - Vloerzeil
Bindmiddel van asbestmateriaal	Karton - papier - viltachtig
Gebondenheid op basis van bindmiddel	Niet-hechtgebonden
Hoeveelheid (oppervlakte - aantal)	• 35,00 m ² - 1 stuk
Totale oppervlakte	35,00 m ²
Eenvoudig bereikbaar	Ja
Bevestigingswijze	• Verlijmd, ingegoten, versmeerd
Identificatiemethode	Vaststelling met monstername
Destructieve handeling voor identificatie	Nee
Opmerking	Het betreft een (ruwe) schatting van de hoeveelheid, de opgegeven hoeveelheid kan niet gebruikt worden voor meetstaat.

- Verwijder dit asbestmateriaal zo snel mogelijk. Volg de toestand goed op.

- Hermetische zone (erkend asbestverwijderaar)
De vinyl is gelijmd aan een onderliggende vloerlaag. Verwijderen gebeurt door aftrekken vinyl waarbij asbestkarton zal scheuren.

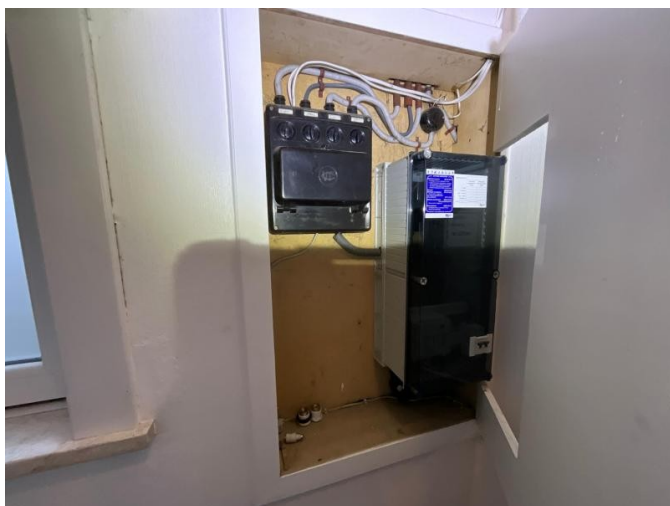
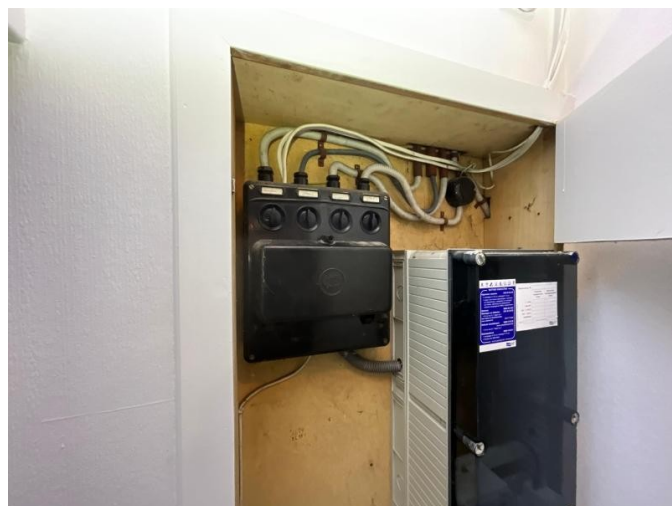
Het asbestmateriaal valt onder de mijlpaal van 2040.

Zorgvuldig beheren

Er werd geen monster genomen ovw beschadiging aan een elektrisch gerelateerde toepassing, extra controle bij verwijdering van het verdacht materiaal.

Eindbeoordeling materiaalrisico	Zeer laag materiaalrisico en/of zeer lage kans op vezelvrijgave
---------------------------------	---

Beschrijving	Bakeliet zwart
Omgeving	Binnen
Primaire drager	Binnenwand
Asbestmateriaal	Plaat, paneel, tablet - Type Bakeliet
Bindmiddel van asbestmateriaal	Kunststof of -hars
Gebondenheid op basis van bindmiddel	Hecht
Hoeveelheid (oppervlakte - dikte - aantal)	• 1,00 m ² - 15,00 cm - 1 stuk
Totaal volume	0,15 m ³
Eenvoudig bereikbaar	Ja
Bevestigingswijze	• Geschroefd
Identificatiemethode	Vaststelling zonder monstername
Destructieve handeling voor identificatie	Nee
Opmerking	Het betreft een (ruwe) schatting van de hoeveelheid, de opgegeven hoeveelheid kan niet gebruikt worden voor meetstaat.

- Verwijder dit asbestmateriaal zo snel mogelijk. Volg de toestand goed op.

- Eenvoudige handelingen: mag via doe-het-zelf of door werknemer(s) met opleidingsattest eenvoudige handelingen
Elektrisch materiaal uit bakeliet zijn hechtgebonden toepassingen. Deze dienen voorzichtig te worden verwijderd zonder te breken.

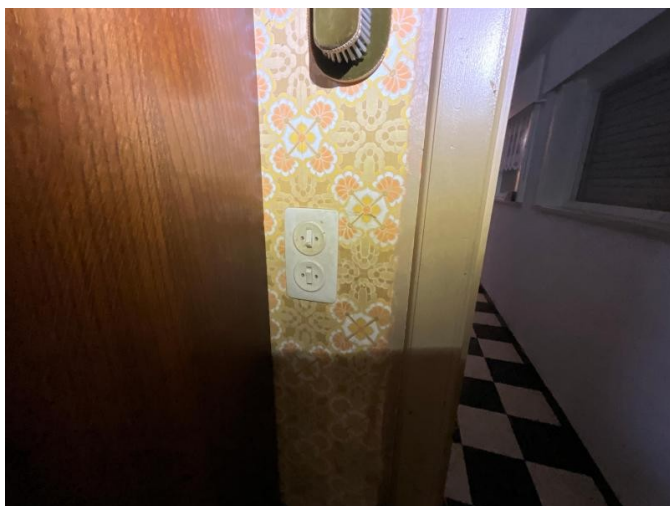
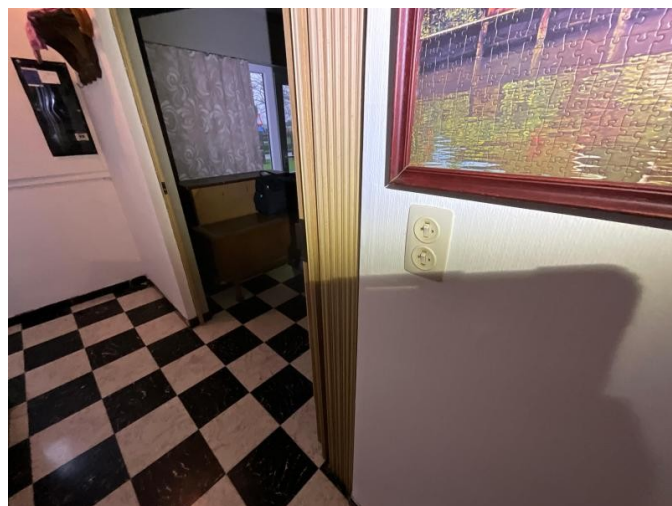
Het asbestmateriaal valt onder de mijlpaal van 2040.

Zorgvuldig beheren

Eindbeoordeling materiaalrisico	Zeer laag materiaalrisico en/of zeer lage kans op vezelvrijgave
---------------------------------	---

Beschrijving	Bakeliet wit
Omgeving	Binnen
Primaire drager	Binnenwand
Asbestmateriaal	Plaat, paneel, tablet - Type Bakeliet
Bindmiddel van asbestmateriaal	Kunststof of -hars
Gebondenheid op basis van bindmiddel	Hecht
Hoeveelheid (oppervlakte - dikte - aantal)	• 1,00 m ² - 15,00 cm - 1 stuk
Totaal volume	0,15 m ³
Eenvoudig bereikbaar	Ja
Bevestigingswijze	• Geschroefd
Identificatiemethode	Vaststelling zonder monsternamen
Destructieve handeling voor identificatie	Nee
Opmerking	<p>Het betreft een (ruwe) schatting van de hoeveelheid, de opgegeven hoeveelheid kan niet gebruikt worden voor meetstaat.</p> <p>Er werd geen monster genomen ovw beschadiging aan een elektrisch gerelateerde toepassing, extra controle bij verwijdering van het verdacht materiaal.</p>

- Verwijder dit asbestmateriaal zo snel mogelijk. Volg de toestand goed op.

- Eenvoudige handelingen: mag via doe-het-zelf of door werknemer(s) met opleidingsattest eenvoudige handelingen
Elektrisch materiaal uit bakeliet zijn hechtgebonden toepassingen. Deze dienen voorzichtig te worden verwijderd zonder te breken.

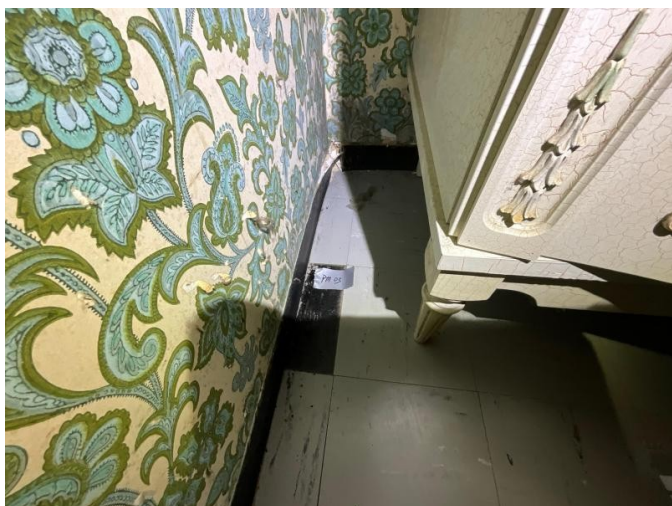
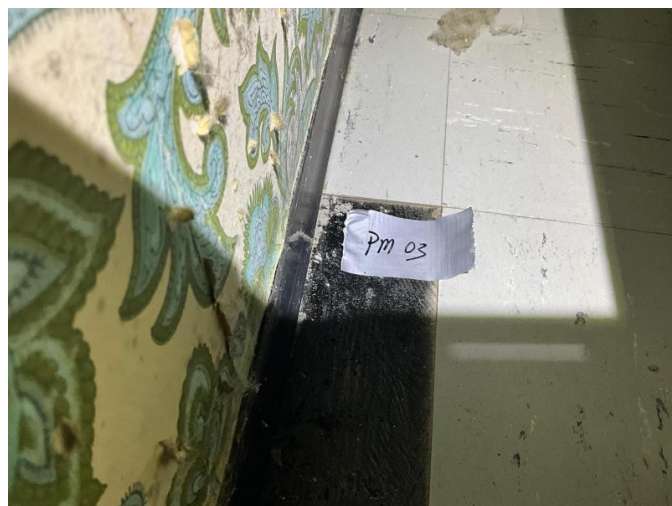
Het asbestmateriaal valt onder de mijlpaal van 2040.

Zorgvuldig beheren

Eindbeoordeling materiaalrisico	Zeer laag materiaalrisico en/of zeer lage kans op vezelvrijgave
---------------------------------	---

#	Type	Referentie	Resultaat
6.1	Puntmonster	PM03	Chrysotiel

Beschrijving	Lijm vinyl
Omgeving	Binnen
Primaire drager	Vloer
Asbestmateriaal	In-situ afwerkingslagen - Lijmlaag
Bindmiddel van asbestmateriaal	Lijm
Gebondenheid op basis van bindmiddel	Hecht
Hoeveelheid (oppervlakte - dikte - aantal)	<ul style="list-style-type: none">• 35,00 m² - 2,00 mm - 1 stuk
Totaal volume	0,07 m ³
Eenvoudig bereikbaar	Nee <ul style="list-style-type: none">• Het asbestmateriaal is bedekt (uitgezonderd laag verf, coating, behang, kunststof, textiel) en het wegnemen van het bedekkende materiaal kan niet zonder het bedekkende materiaal te beschadigen.
Bevestigingswijze	<ul style="list-style-type: none">• Verlijmd, ingegoten, versmeerd
Identificatiemethode	Vaststelling met monsternamen
Destructieve handeling voor identificatie	Nee
Opmerking	Het betreft een (ruwe) schatting van de hoeveelheid, de opgegeven hoeveelheid kan niet gebruikt worden voor meetstaat.

- Verwijder dit asbestmateriaal zo snel mogelijk. Volg de toestand goed op.

- Hermetische zone (erkend asbestverwijderaer)
Bij het verwijderen van asbestgebonden lijm komen steeds asbestvezels vrij.

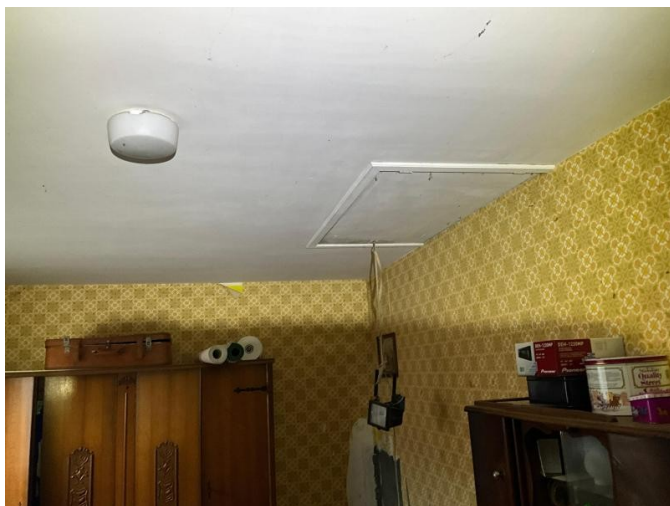
Situeringfoto

Tijdelijke beperking

Reden: Slotvaste toegangspoort, -deur of -luik

Uitleg van de asbestdeskundige: De trektrap voor toegang zolder kon niet geopend worden, slotsysteem vast.

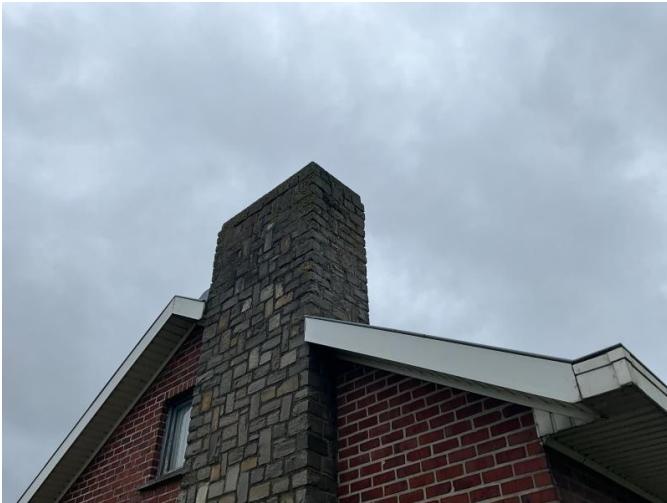
Situeringfoto

Tijdelijke beperking

Reden: Het te onderzoeken materiaal situeert zich hoger dan 3,50 m te rekenen vanaf een veilige ondergrond

Uitleg van de asbestdeskundige: De te onderzoeken schoorsteen situeert zich hoger dan 3.50m.

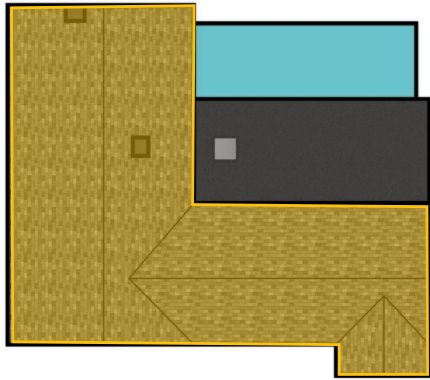
Situeringfoto

Tijdelijke beperking

Reden: Slotvaste toegangspoort, -deur of -luik

Uitleg van de asbestdeskundige: Aangezien de trektrap geblokkeerd is en de aanwezigheid van leien kon niet vastgesteld worden indien een onderdak aanwezig is.

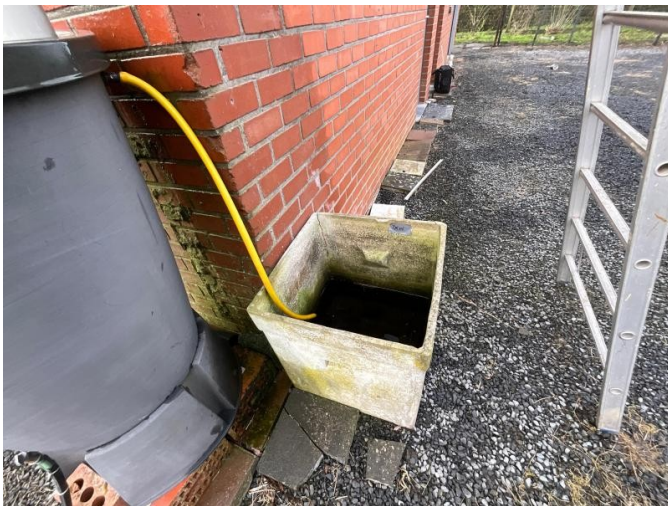
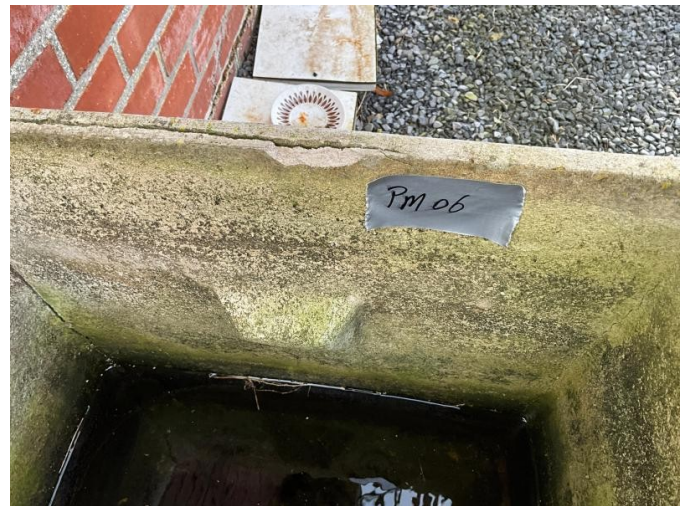
Laag materiaalrisico en/of verlaagde kans op vezelvrijgave

#	Type	Referentie	Resultaat
10.1	Puntmonster	PM06	Chrysotiel

Beschrijving	Regenwaterbak
Omgeving	Buiten
Primaire drager	Bodem
Asbesttoepassing	Bak, reservoir, kuip, bloembak
Bindmiddel van asbesttoepassing	Cement
Gebondenheid op basis van bindmiddel	Hecht
Hoeveelheid (gewicht - aantal)	• 30,00 kg - 1 stuk
Totaal gewicht	30,00 kg
Identificatiemethode	Vaststelling met monsternamen
Destructieve handeling voor identificatie	Nee
Opmerking	Het betreft een (ruwe) schatting van de hoeveelheid, de opgegeven hoeveelheid kan niet gebruikt worden voor meetstaat.

- Vermijd het beschadigen van de asbesttoepassing. Controleer de toestand jaarlijks op wijzigingen.
- Verwijder deze asbesttoepassing zo snel mogelijk. Volg de toestand goed op.

- Eenvoudige handelingen: mag via doe-het-zelf of door werknemer(s) met opleidingsattest eenvoudige handelingen
De regenwaterbak is een hechtgebonden toepassing en dient voorzichtig te worden verwijderd zonder te breken.

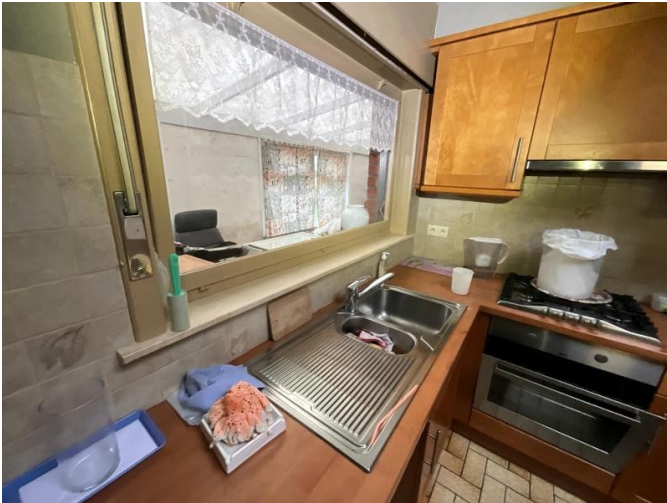
Vrije foto

De gebruikte tegellijm van faiencetegels kan asbest bevatten, het betreft een niet-destructief onderzoek, hierdoor kon deze niet visueel vastgesteld of bemonsterd worden.

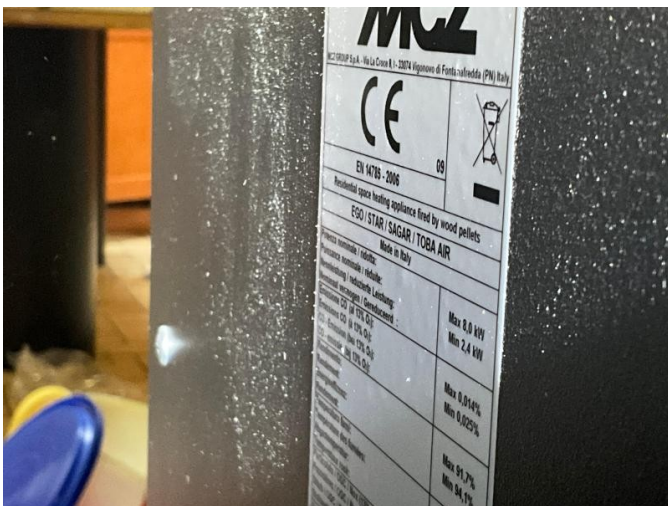
Vrije foto

Koord in pelletkachel van 2006 is niet verdacht.

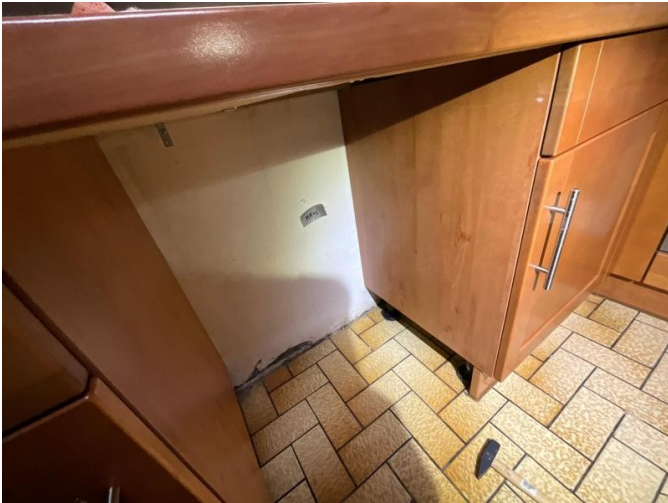
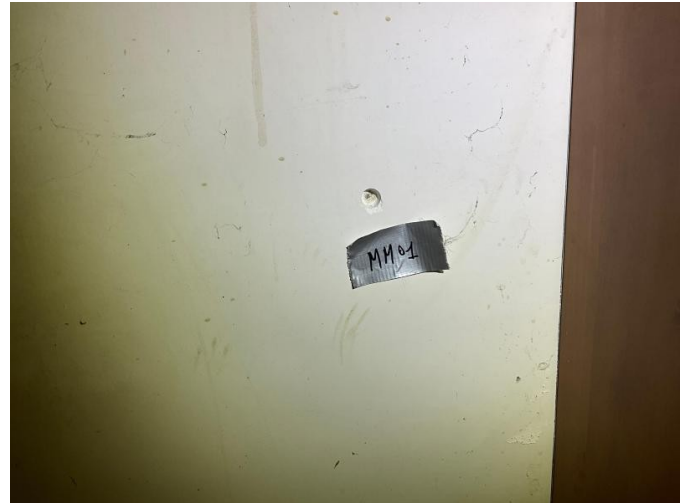
Fiche 13: Pleisterwerk muren

Geen asbest

#	Type	Referentie	Resultaat
13.1	Mengmonster	MM01	Geen asbest

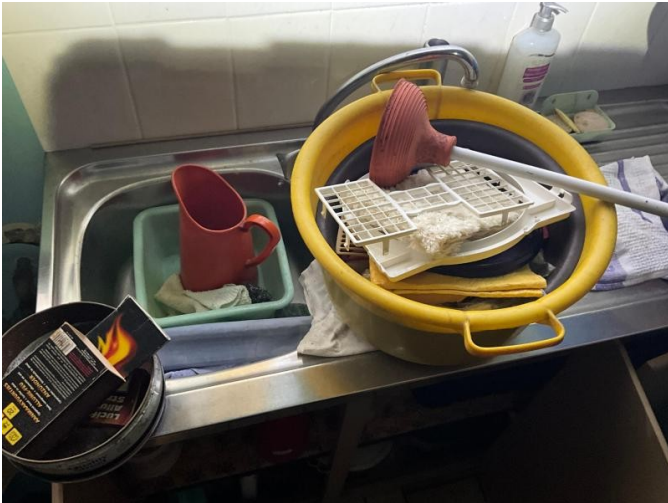
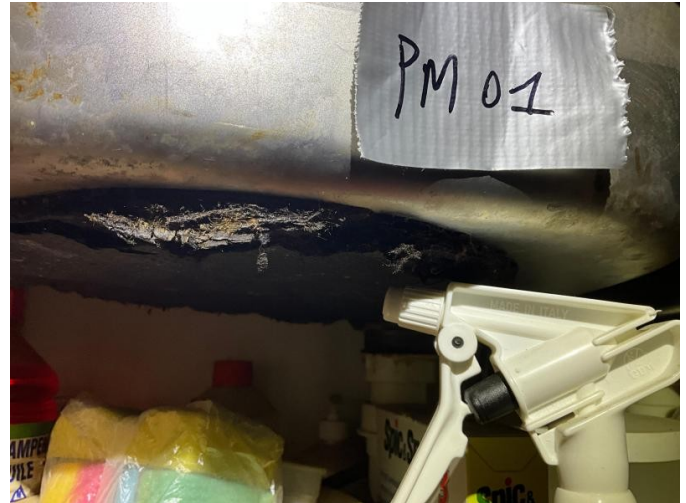
Fiche 14: Anti dreun matje onderzijde gootsteen

Geen asbest

#	Type	Referentie	Resultaat
14.1	Puntmonster	PM01	Geen asbest

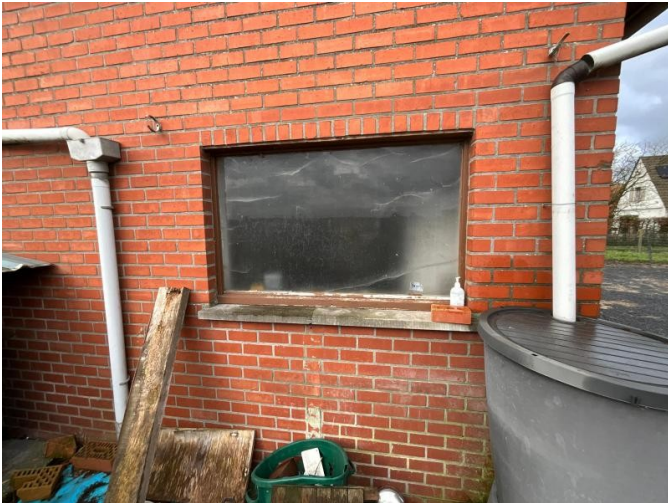
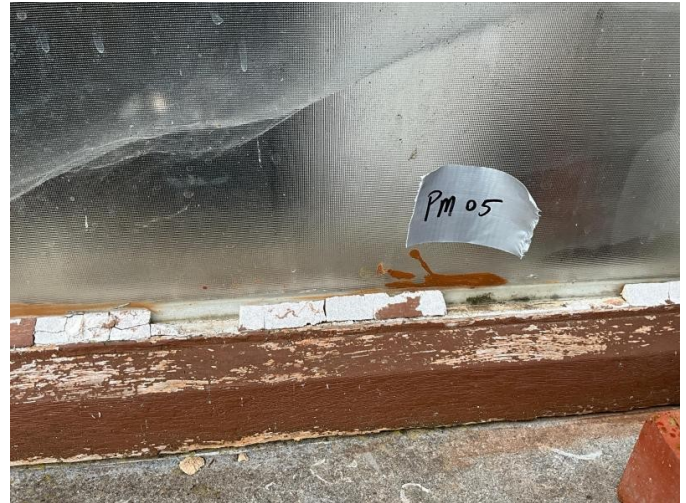
Fiche 15: Mastiek ramen schuur

Geen asbest

#	Type	Referentie	Resultaat
15.1	Puntmonster	PM05	Geen asbest

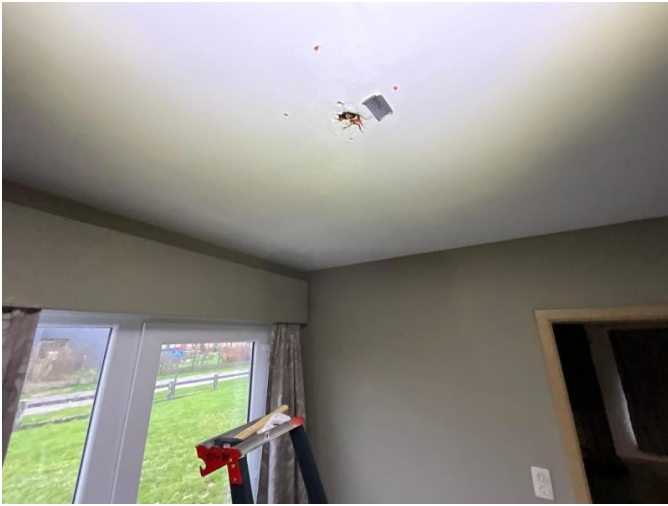
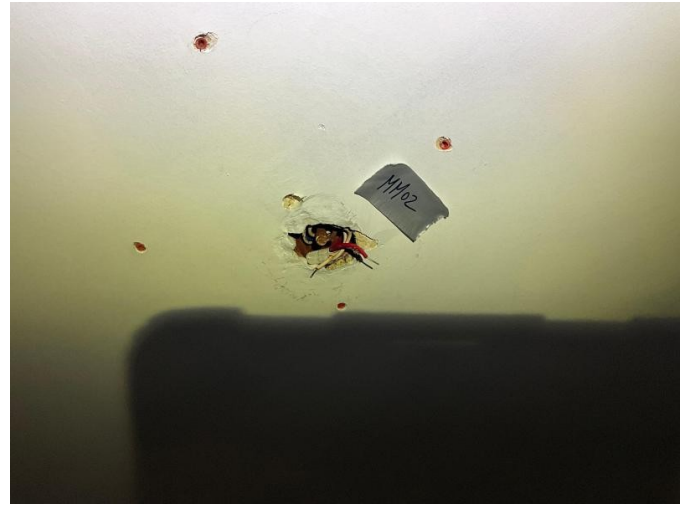
Fiche 16: Pleisterwerk plafonds

Geen asbest

#	Type	Referentie	Resultaat
16.1	Mengmonster	MM02	Geen asbest
