Asbestinventarisatetest

Vluchtenboerstraat 148, 9890 Gavere

Attestnummer : 20260228-000109.000

Uitgegeven op : 28.02.2026

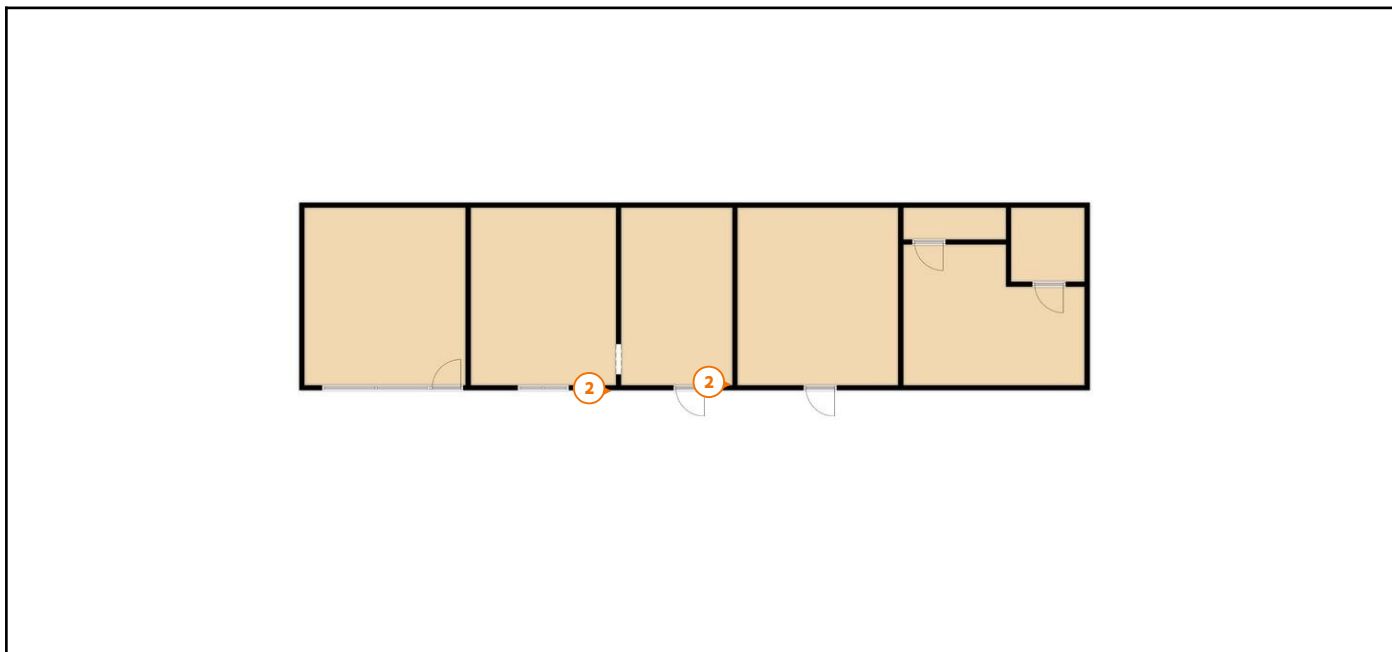
Plan 1.1: Stalling +0

Beschrijving	Type	Actie
2. Bakeliet elektrisch materiaal	Asbestmateriaal	Verwijderen

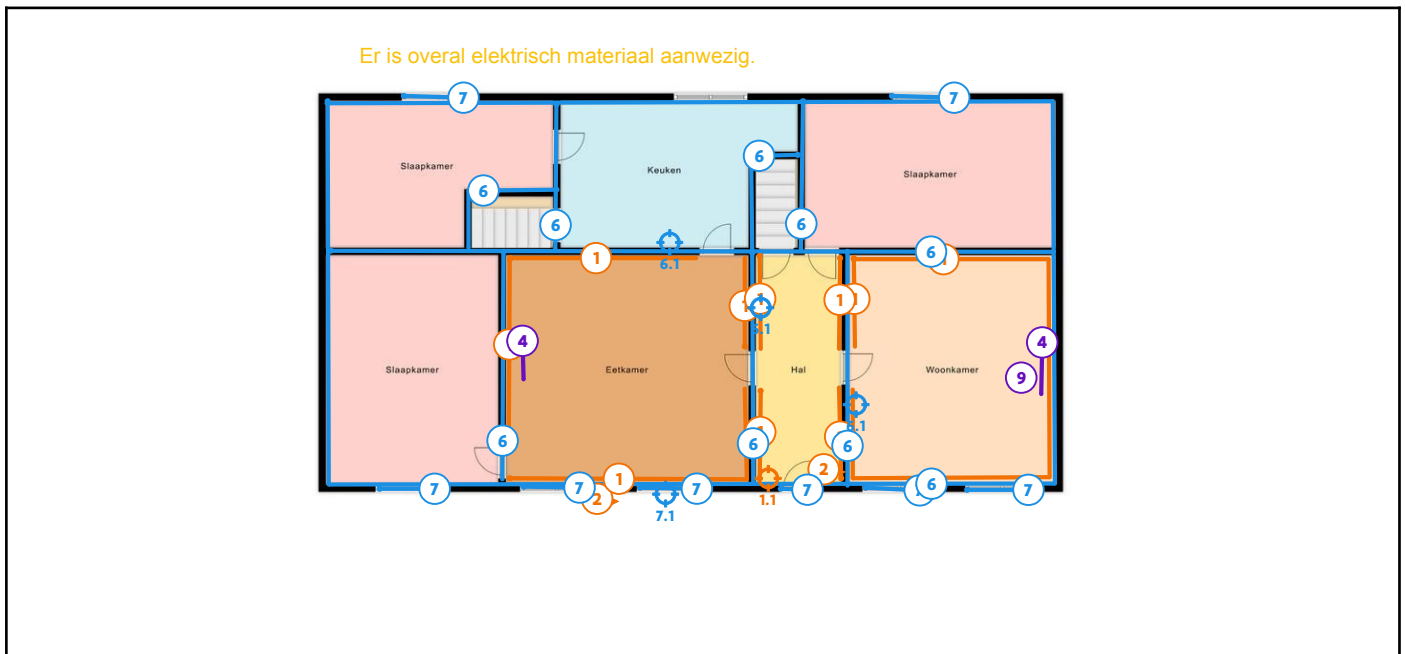
Plan 1.5: Woning +0 muren

Beschrijving	Type	Actie
1. Lambrisering	Asbestmateriaal	Verwijderen
1.1 Code: PM02	Puntmonster	-
2. Bakeliet elektrisch materiaal	Asbestmateriaal	Verwijderen
4. Tegelwerk faience	Advies	-
6. Pleisterwerk muren	Geen asbest	-
6.1 Code: MM01	Mengmonster	-
7. Mastiek oude ramen	Geen asbest	-
7.1 Code: PM01	Puntmonster	-
9. Textielkoord	Overige ruimte of materiaal	-

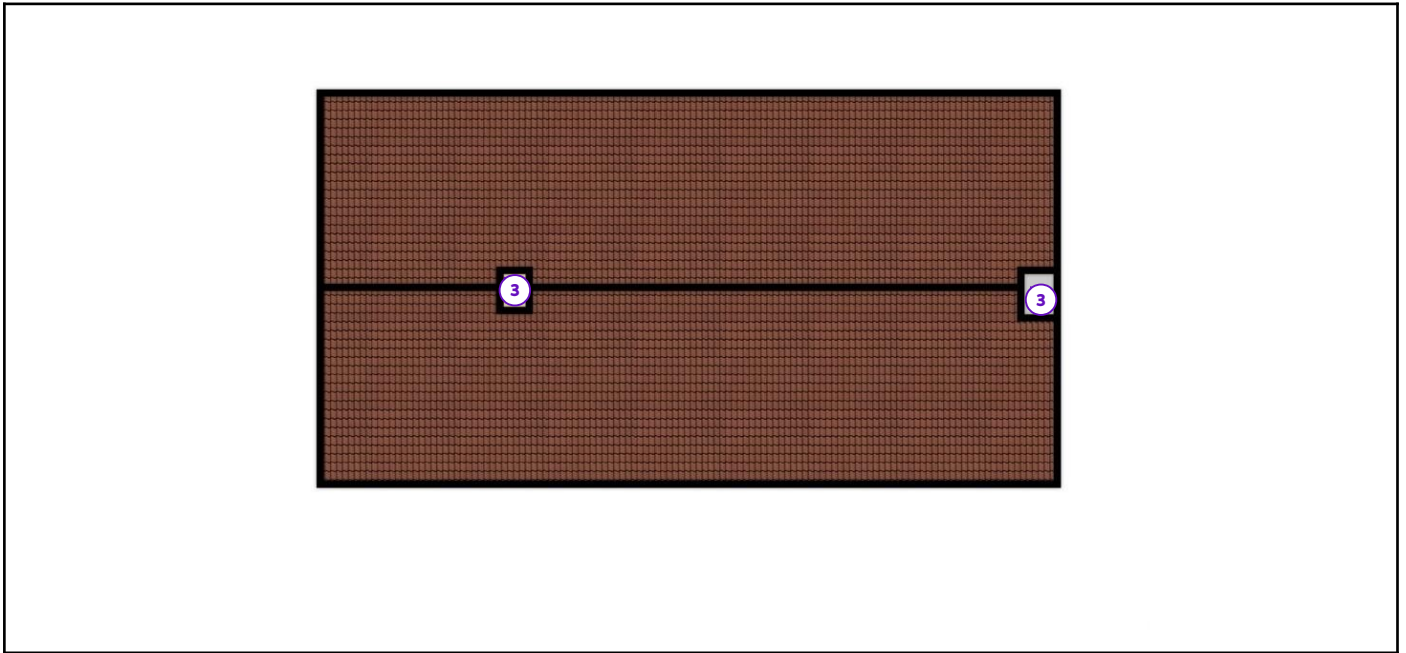
Plan 1.8: Woning dak

Beschrijving	Type	Actie
3. Schoorsteen rookgaskanaal - beoordeling	Beperking	-

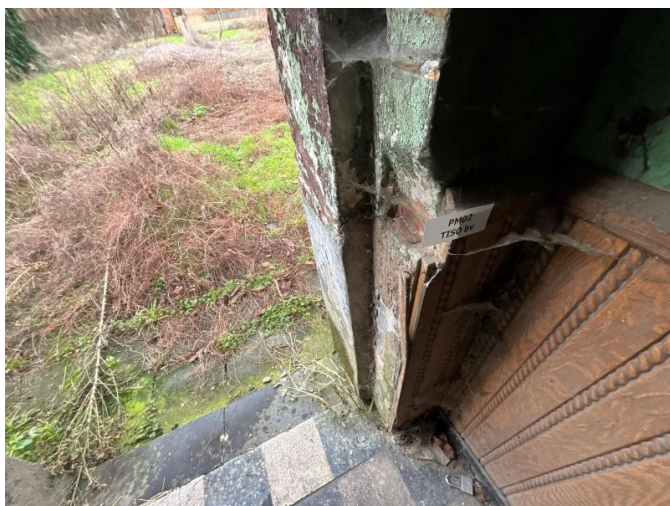
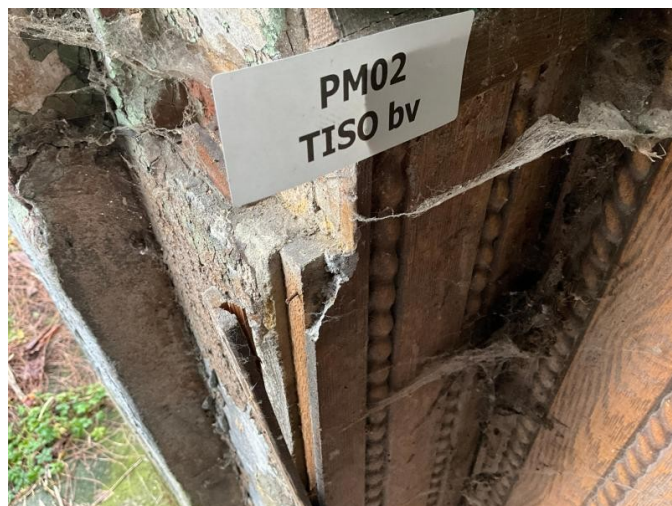
Het asbestmateriaal valt onder de mijlpaal van 2040.

Eindbeoordeling materiaalrisico	Verhoogd materiaalrisico en/of verhoogde kans op vezelvrijgave
---------------------------------	--

Gebondenheid	Categorie 1: hechtgebonden in oorsprong
Asbestsoort (vezeltype)	Crocidoliet aanwezig
Asbestconcentratie	Laag (< 50%)
Afschermingsgraad van het gehele materiaal	Geheel of deels (ook) vrij aan de binnenlucht
Toestand van het materiaal	Licht beschadigd, licht verweerd. Intact calciumsilicaatmateriaal of categorie III 'gebondenheid'

#	Type	Referentie	Resultaat
1.1	Puntmonster	PM02	Crocidoliet, Chrysotiel

Beschrijving	Lambrisering
Omgeving	Binnen
Primaire drager	Binnenwand
Asbestmateriaal	Plaat, paneel, tablet - Type Menuiserie
Bindmiddel van asbestmateriaal	Cement
Gebondenheid op basis van bindmiddel	Hecht
Hoeveelheid (oppervlakte - dikte - aantal)	• 55,00 m ² - 0,99 cm - 1 stuk
Totaal volume	0,545 m ³
Eenvoudig bereikbaar	Ja
Bevestigingswijze	• Genageld, geniet
Identificatiemethode	Een monstername door de asbestdeskundige met laboanalyse door een asbestlabo.
Destructieve handeling voor identificatie	Nee
Opmerking	Het betreft een (ruwe) schatting van de hoeveelheid, de opgegeven hoeveelheid kan niet gebruikt worden voor meetstaat.

- Verwijder dit asbestmateriaal zo snel mogelijk. Volg de toestand goed op.

- Eenvoudige handelingen: mag via doe-het-zelf of door werknemer(s) met opleidingsattest eenvoudige handelingen
Lambrisering zijn een hechtgebonden toepassing, deze dienen voorzichtig te worden verwijderd zonder te breken/slijpen om vezelvrijgave te vermijden. De platen kunnen voorzichtig losgebeiteld worden, zonder de toepassing zelf te breken, extra bevochtigen om stof te voorkomen. Standaard dragen van de nodige wegwerp beschermingsmiddelen FFP 3 masker, handschoenen en Tyvec CAT III type 5-6. Dubbel verpakken in plastic zak en afvoeren naar het containerpark als hechtgebonden asbestafval.

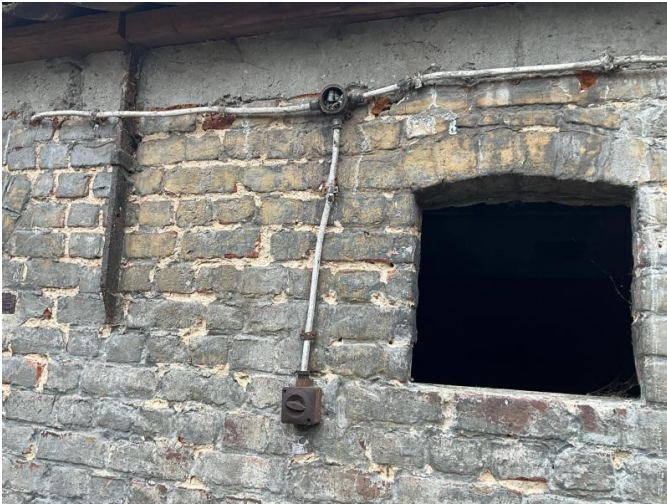
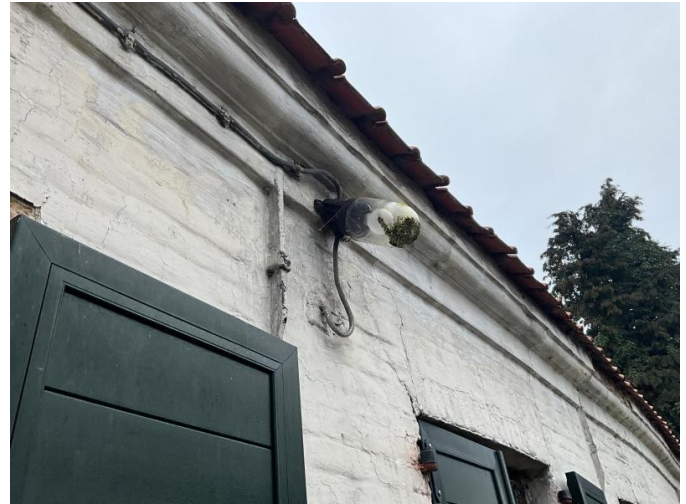
Het asbestmateriaal valt onder de mijlpaal van 2040.

Eindbeoordeling materiaalrisico	Verhoogd materiaalrisico en/of verhoogde kans op vezelvrijgave
---------------------------------	--

Gebondenheid	Categorie 1: hechtgebonden in oorsprong
Asbestsoort (vezeltype)	Crocidoliet aanwezig
Asbestconcentratie	Laag (< 50%)
Afschermingsgraad van het gehele materiaal	Geheel of deels (ook) vrij aan de binnenlucht
Toestand van het materiaal	Licht beschadigd, licht verweerd. Intact calciumsilicaatmateriaal of categorie III 'gebondenheid'

Beschrijving	Bakeliet elektrisch materiaal
Omgeving	Grenst aan binnen- en buitenlucht
Primaire drager	Communicatie en elektrische infrastructuur en uitrusting
Asbestmateriaal	Plaat, paneel, tablet - Type Bakeliet
Bindmiddel van asbestmateriaal	Kunststof of -hars
Gebondenheid op basis van bindmiddel	Hecht
Hoeveelheid (oppervlakte - dikte - aantal)	• 1,00 m ² - 15,00 cm - 1 stuk
Totaal volume	0,15 m ³
Eenvoudig bereikbaar	Ja
Bevestigingswijze	• Geschroefd
Identificatiemethode	<p>De asbestdeskundige beoordeelt het materiaal als asbestverdacht en dus asbesthoudend, en dit zonder monstername.</p> <p>Motivatie: De monstername brengt andere schade aan dan schade die inherent is aan de monstername.</p>
Destructieve handeling voor identificatie	Nee
Opmerking	Het betreft een (ruwe) schatting van de hoeveelheid, de opgegeven hoeveelheid kan niet gebruikt worden voor meetstaat.

- Verwijder dit asbestmateriaal zo snel mogelijk. Volg de toestand goed op.

- Eenvoudige handelingen: mag via doe-het-zelf of door werknemer(s) met opleidingsattest eenvoudige handelingen
Indien het materiaal niet beschadigd geraakt mag dit eventueel door een doe-het-zelver verwijderd worden. Dit is enkel mogelijk mits het nemen van de juiste voorzorgsmaatregelen en mits het materiaal goed geïmpregneerd wordt tijdens de verwijdering (elektriciteit afsluiten!). Verwijder de bakeliettoepassingen voorzichtig met handgereedschap. Hiervoor dient mogelijks een deeltje van de muur handmatig uitgebroken te worden. De asbesthoudende toepassing mag in geen geval met machinaal gereedschap verwijderd worden om het risico op vrijgave van asbestdeeltjes zo veel als mogelijk in te perken. Dit materiaal moet dubbel verpakt afgevoerd worden. Voor persoonlijke bescherming tegen blootstelling wordt gebruik gemaakt van een stofmasker type P3 of gelijkwaardig stofmasker. Bescherm uzelf door gepaste PBM (Persoonlijke Beschermingsmiddelen) te dragen. Gebruik bij het verwijderen al de nodige beschermingsmiddelen (wegwerpoveral, handschoenen en P3 mondmasker).

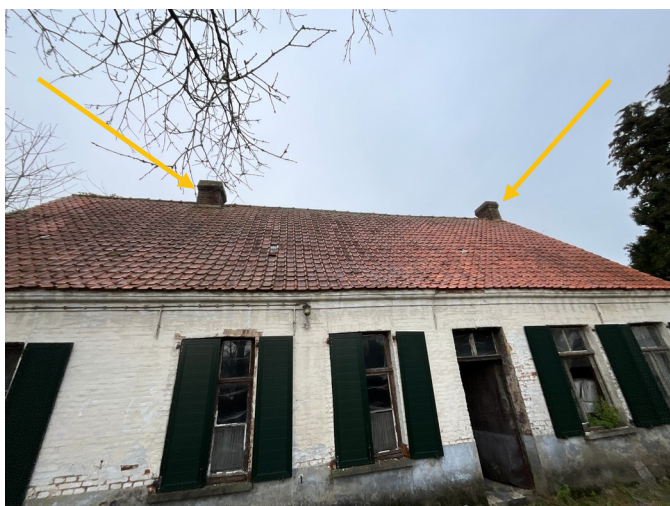
Situeringfoto

Tijdelijke beperking

Reden: Het te onderzoeken materiaal situeert zich hoger dan 3,50 m te rekenen vanaf een veilige ondergrond

Uitleg van de asbestdeskundige: Het rookgaskanaal is niet beoordeeld. Aan de buitenzijde is het hoger dan 3,5 meter om de schoorsteen te inspecteren. Het is niet zichtbaar of er een asbestverdacht rookgaskanaal aanwezig is in de schoorsteen. Conform ons inspectieprotocol mogen wij een beperking invoeren voor hoogtes hoger dan 3,5 m. Indien men dit wil laten onderzoeken, dient er een nieuwe afspraak gemaakt te worden en moet er een hoogtewerker voorzien worden, evenals iemand die bevoegd is om deze te bedienen en eventueel een techniker die de al dan niet aanwezige schouwhoed kan afnemen en weer terugplaatsen.

(Asbest)materiaal	Rookgaskanaal
Karakterisatie	Asbest (verdacht)
Primaire drager	HVAC infrastructuur en uitrusting

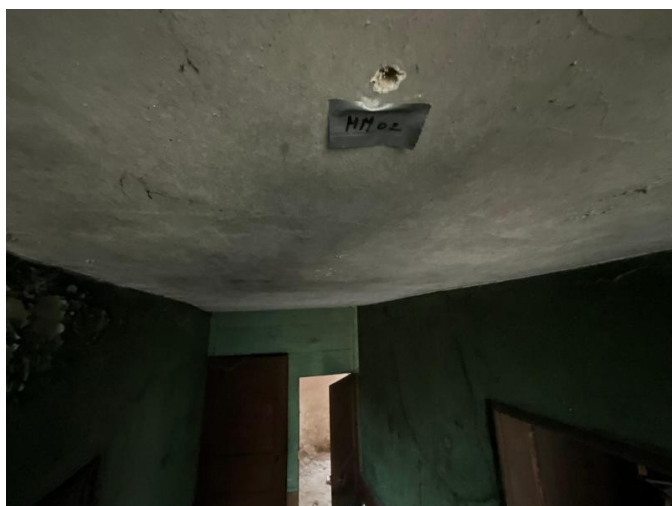
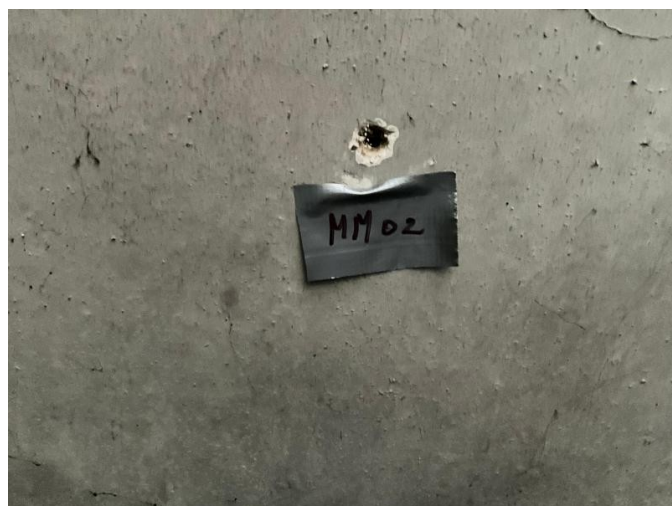
Fiche 5: Pleisterwerk plafonds

Geen asbest

#	Type	Referentie	Resultaat
5.1	Mengmonster	MM02	Geen asbest

Beschrijving	Pleisterwerk plafonds
Omgeving	Binnen
Primaire drager	Plafond
Bindmiddel van materiaal	Gips - kalk
Gebondenheid op basis van bindmiddel	Niet-hechtgebonden
Hoeveelheid (oppervlakte - dikte - aantal)	• 95,00 m ² - 1,00 cm - 1 stuk
Totaal volume	0,95 m ³
Identificatiemethode	Een monstername door de asbestdeskundige met laboanalyse door een asbestlabo.
Destructieve handeling voor identificatie	Nee
Opmerking	Het betreft een (ruwe) schatting van de hoeveelheid, de opgegeven hoeveelheid kan niet gebruikt worden voor meetstaat. Het plafond van keuken is niet bepleisterd.

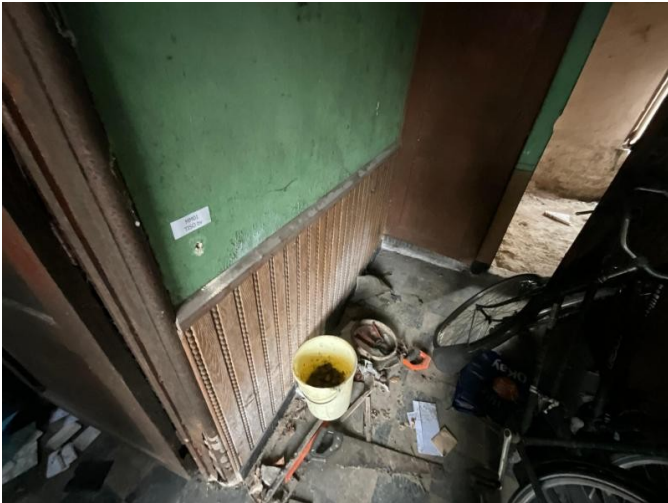
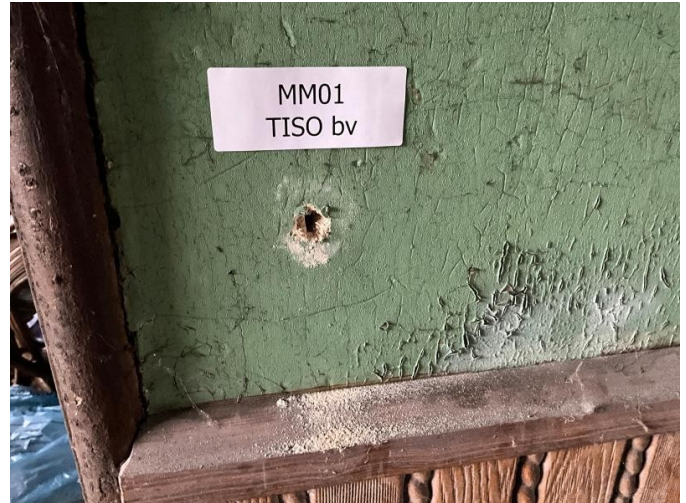
Fiche 6: Pleisterwerk muren

Geen asbest

#	Type	Referentie	Resultaat
6.1	Mengmonster	MM01	Geen asbest

Beschrijving	Pleisterwerk muren
Omgeving	Binnen
Primaire drager	Binnenwand
Bindmiddel van materiaal	Gips - kalk
Gebondenheid op basis van bindmiddel	Niet-hechtgebonden
Hoeveelheid (oppervlakte - dikte - aantal)	• 150,00 m ² - 1,00 cm - 1 stuk
Totaal volume	1,50 m ³
Identificatiemethode	Een monstername door de asbestdeskundige met laboanalyse door een asbestlabo.
Destructieve handeling voor identificatie	Nee
Opmerking	Het betreft een (ruwe) schatting van de hoeveelheid, de opgegeven hoeveelheid kan niet gebruikt worden voor meetstaat.

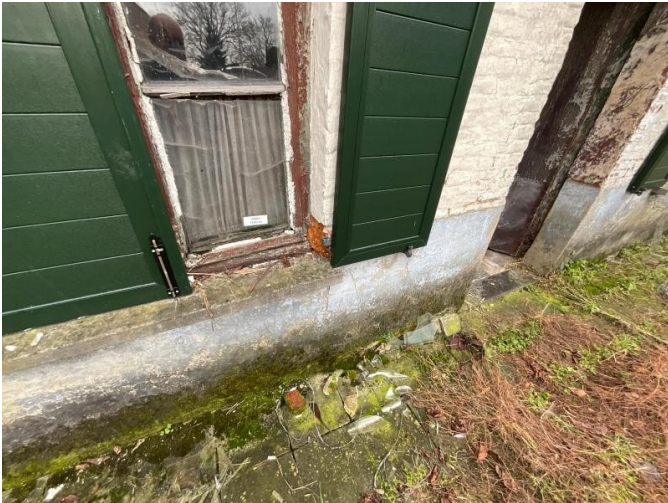
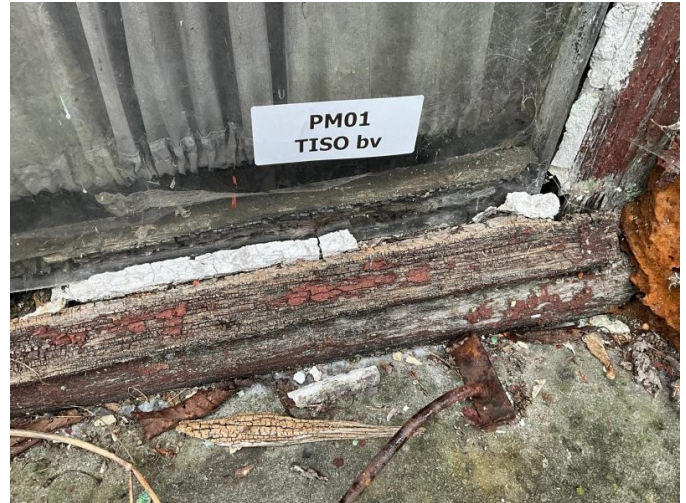
Fiche 7: Mastiek oude ramen

Geen asbest

#	Type	Referentie	Resultaat
7.1	Puntmonster	PM01	Geen asbest

Beschrijving	Mastiek oude ramen
Omgeving	Grenst aan binnen- en buitenlucht
Primaire drager	Wandopening verticaal (raam, deur, ...)
Bindmiddel van materiaal	Kitten, mastiek, pasta
Gebondenheid op basis van bindmiddel	Hecht
Hoeveelheid (gewicht - aantal)	<ul style="list-style-type: none">• 6,00 kg - 1 stuk
Totaal gewicht	6,00 kg
Identificatiemethode	Een monstername door de asbestdeskundige met laboanalyse door een asbestlabo.
Destructieve handeling voor identificatie	Nee
Opmerking	Het betreft een (ruwe) schatting van de hoeveelheid, de opgegeven hoeveelheid kan niet gebruikt worden voor meetstaat.

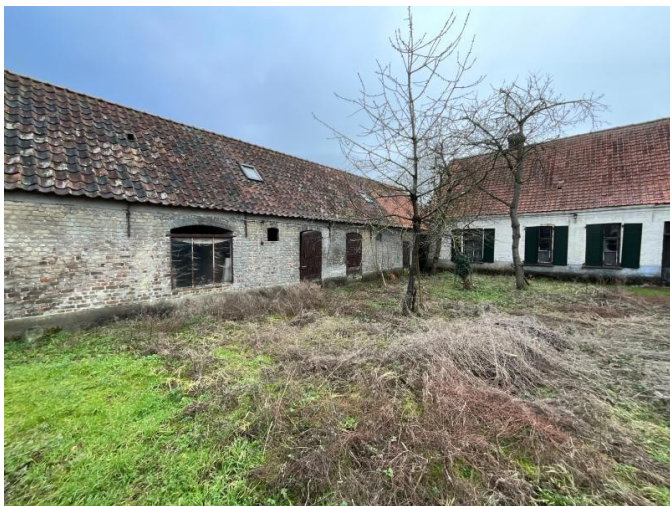
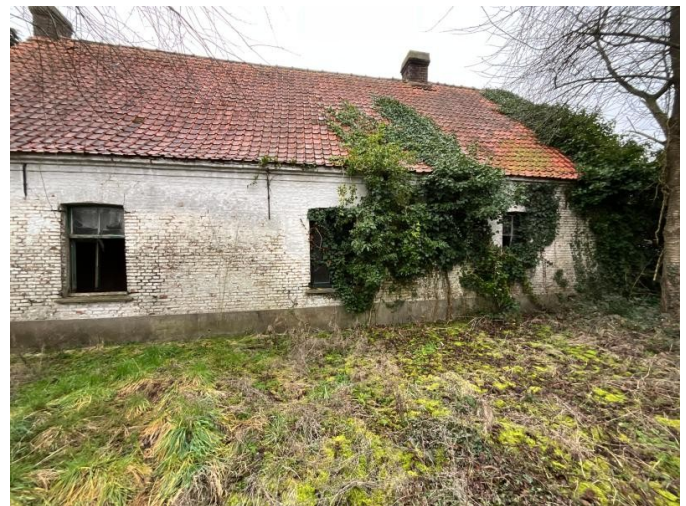
Beschrijving	Notitie	Terug te vinden op plannen
Fiche 8: Dakbedekking	Het dak van het hoofdgebouw is bedekt met rode dakpannen. Niet asbest verdacht.	-
Fiche 9: Textielkoord	Er is geen zichtbare koord in de kachels	Plan 1.5: Woning +0 muren
