Asbestinventarisatetest

Baaigemstraat 78, 9890 Gavere

Attestnummer : 20260228-000108.000

Niet-asbestveilig

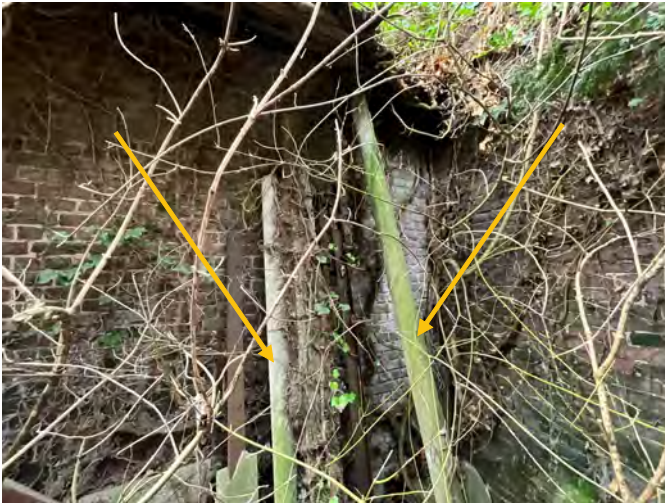
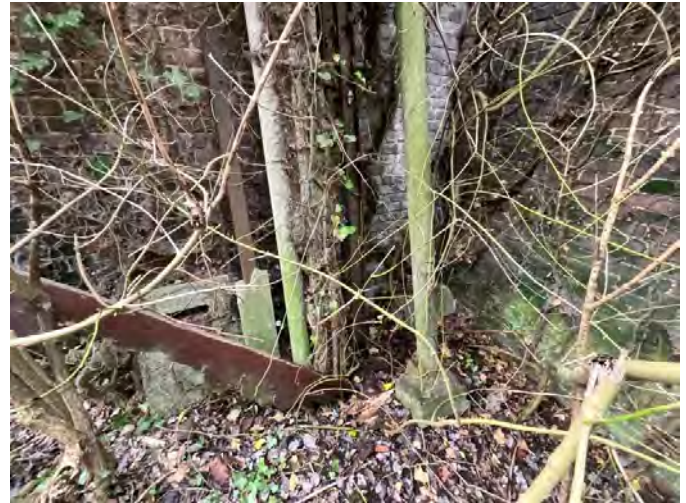
Beschrijving	Cement buizen tuin
Type afvalstof	Betreft stock-voorraad of gedemonteerde asbestmaterialen
Aanwezige resten	Geen resten aanwezig
Omgeving	Buiten
Primaire drager	Bodem
Asbestmaterialen	<ul style="list-style-type: none">• Plaat, paneel, tablet - Type Menuiserite
Bindmiddel van asbestmateriaal	Cement
Gebondenheid op basis van bindmiddel	Hecht
Hoeveelheid (gewicht - aantal)	<ul style="list-style-type: none">• 100,00 kg - 2 stuks
Totaal gewicht	200,00 kg
Eenvoudig bereikbaar	Ja
Identificatiemethode	De asbestdeskundige beoordeelt het materiaal als asbestverdacht en dus asbesthoudend, en dit zonder monsternamen.
Opmerking	Het betreft een (ruwe) schatting van de hoeveelheid, de opgegeven hoeveelheid kan niet gebruikt worden voor meetstaat.

Dringend verwijderen

- Verwijder het asbestafval.

- Eenvoudige handelingen: mag via doe-het-zelf of door werknemer(s) met opleidingsattest eenvoudige handelingen
Deze toepassing mag door een aannemer die over een opleidingsattest eenvoudige handelingen beschikt of door een particulier (doe-het-zelver), verwijderd worden indien er geen verhoogd risico op vrijgave van asbestvezels (max. concentratie 0,01 vezels/cm³ - CODEX Art. VI.3-54) ontstaat en de toepassing voorafgaand wordt gefixeerd/bevochtigd. De individuele elementen moeten zonder machinale werktuigen (boormachine, slijpschijf, hogedrukreiniger,) en zonder breken of gooien een voor een losgemaakt worden en dubbel en luchtdicht verpakt afgevoerd worden naar een erkend afvalpunt (recyclagepark). Daar moeten ze voorzichtig in de container voor asbestafval worden gelegd. Op het recyclagepark worden uitsluitend hechtgebonden asbestmaterialen aanvaard. Niet-hechtgebonden asbestmaterialen kunnen enkel bij een erkend asbestverwijderaar of asbestafvalverwerker worden aangeboden.

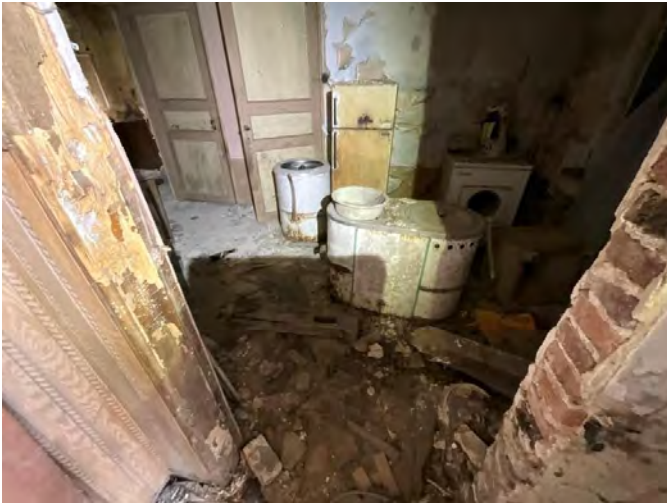
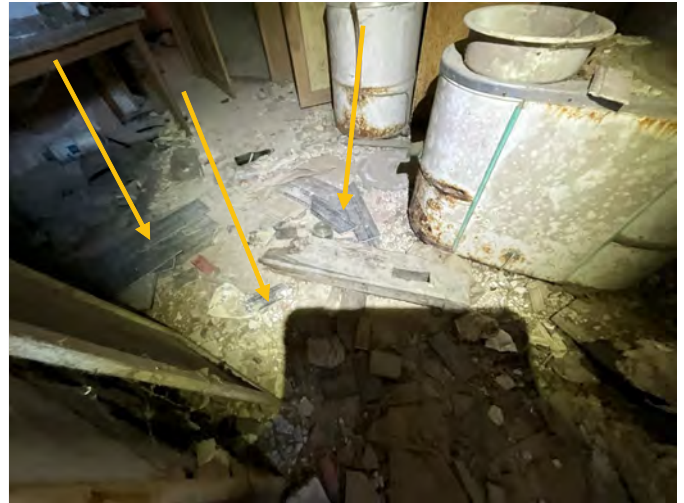
Beschrijving	Menuiserite afval
Type afvalstof	Betreft resten (contaminatie) van verwerking of beschadiging
Type resten (contaminatie)	<ul style="list-style-type: none">• Stukken, fragmenten (los, opliggend)
Besmette materialen	<ul style="list-style-type: none">• Geen (er is geen vermenging met ander materiaal)
Bron van de resten	Bron van de resten is niet meer aanwezig
Omgeving	Binnen
Primaire drager	Bodem
Gebondenheid resten	Hecht
Hoeveelheid (gewicht - aantal)	<ul style="list-style-type: none">• 5,00 kg - 1 stuk
Totaal gewicht	5,00 kg
Eenvoudig bereikbaar	Ja
Identificatiemethode	De asbestdeskundige beoordeelt het materiaal als asbestverdacht en dus asbesthoudend, en dit zonder monsternamen.
Opmerking	Het betreft een (ruwe) schatting van de hoeveelheid, de opgegeven hoeveelheid kan niet gebruikt worden voor meetstaat.

Dringend verwijderen

- Verwijder het asbestafval.

- Eenvoudige handelingen: mag via doe-het-zelf of door werknemer(s) met opleidingsattest eenvoudige handelingen
Deze toepassing mag door een aannemer die over een opleidingsattest eenvoudige handelingen beschikt of door een particulier (doe-het-zelver), verwijderd worden indien er geen verhoogd risico op vrijgave van asbestvezels (max. concentratie 0,01 vezels/cm³ - CODEX Art. VI.3-54) ontstaat en de toepassing voorafgaand wordt gefixeerd/bevochtigd. De individuele elementen moeten zonder machinale werktuigen (boormachine, slijpschijf, hogedrukreiniger,) en zonder breken of gooien een voor een losgemaakt worden en dubbel en luchtdicht verpakt afgevoerd worden naar een erkend afvalpunt (recyclagepark). Daar moeten ze voorzichtig in de container voor asbestafval worden gelegd. Op het recyclagepark worden uitsluitend hechtgebonden asbestmaterialen aanvaard. Niet-hechtgebonden asbestmaterialen kunnen enkel bij een erkend asbestverwijderaar of asbestafvalverwerker worden aangeboden.

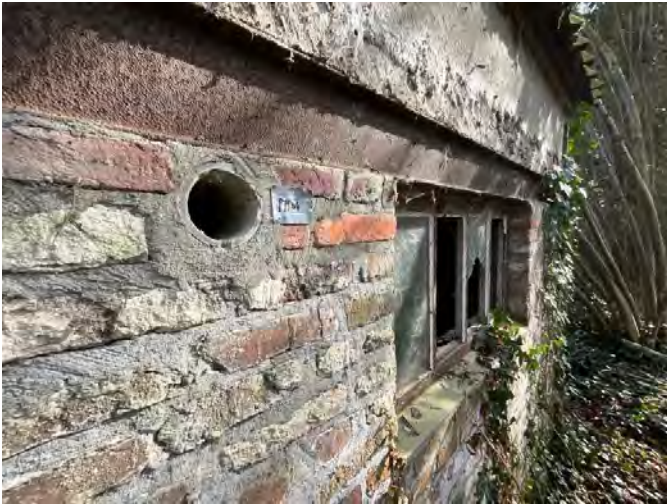
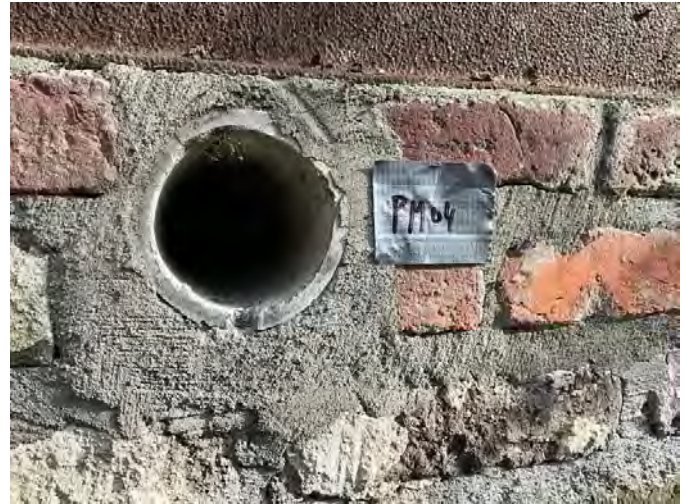
Eindbeoordeling materiaalrisico	Verhoogd materiaalrisico en/of verhoogde kans op vezelvrijgave
---------------------------------	--

#	Type	Referentie	Resultaat
3.1	Puntmonster	PM04	Crocidoliet, Chrysotiel

Beschrijving	Cementbuis verluchting schuur
Omgeving	Grenst aan binnen- en buitenlucht
Primaire drager	Wand buitenschil
Asbestmateriaal	Buis, koker, leiding, pijp, doorvoer
Bindmiddel van asbestmateriaal	Cement
Gebondenheid op basis van bindmiddel	Hecht
Hoeveelheid (lengte - omtrek - dikte - aantal)	<ul style="list-style-type: none">• 0,30 m - 0,31 cm - 1,00 cm - 2 stuks
Totaal volume	< 0,001 m ³
Eenvoudig bereikbaar	Nee <ul style="list-style-type: none">• Het asbestmateriaal is bedekt (uitgezonderd laag verf, coating, behang, kunststof, textiel) en het wegnemen van het bedekkende materiaal kan niet zonder het bedekkende materiaal te beschadigen.
Bevestigingswijze	<ul style="list-style-type: none">• Verlijmd, ingegoten, versmeerd
Identificatiemethode	Een monstername door de asbestdeskundige met laboanalyse door een asbestlabo.
Destructieve handeling voor identificatie	Nee
Opmerking	Het betreft een (ruwe) schatting van de hoeveelheid, de opgegeven hoeveelheid kan niet gebruikt worden voor meetstaat.

Maatregelen nemen

- Zorg voor een veilig beheer en verwijder dit asbestmateriaal wanneer het bij werken eenvoudig bereikbaar wordt. Controleer de toestand jaarlijks op wijzigingen.

- Eenvoudige handelingen: mag via doe-het-zelf of door werknemer(s) met opleidingsattest eenvoudige handelingen
De buizen kunnen voorzichtig losgebeiteld worden, zonder de toepassing zelf te breken, extra bevochtigen om stof te voorkomen. Standaard dragen van de nodige wegwerp beschermingsmiddelen FFP 3 masker, handschoenen en Tyvec CAT III type 5-6. Dubbel verpakken in plastic zak en afvoeren naar het containerpark als hechtgebonden asbestafval.

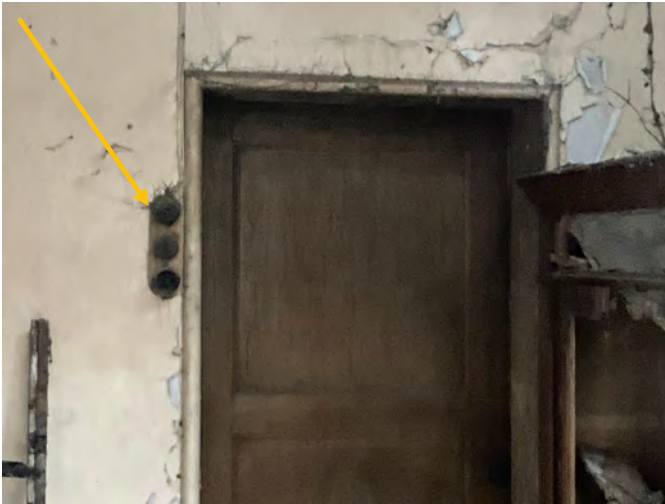
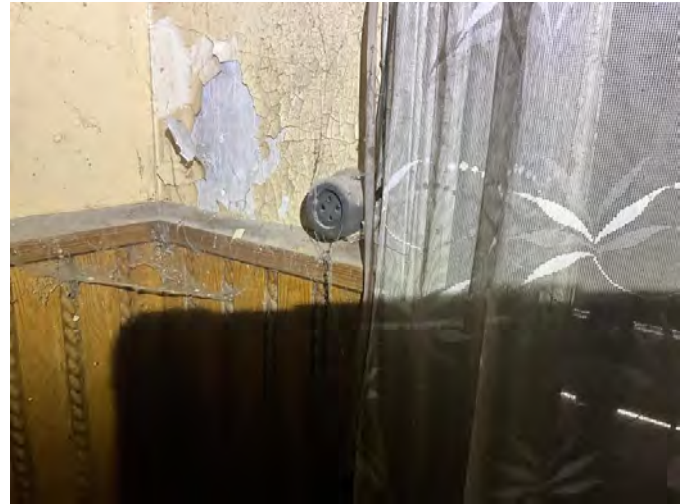
Eindbeoordeling materiaalrisico	Laag materiaalrisico en/of verlaagde kans op vezelvrijgave
---------------------------------	--

Beschrijving	Bakeliet elektrisch materiaal
Omgeving	Binnen
Primaire drager	Communicatie en elektrische infrastructuur en uitrusting
Asbestmateriaal	Plaat, paneel, tablet - Type Bakeliet
Bindmiddel van asbestmateriaal	Kunststof of -hars
Gebondenheid op basis van bindmiddel	Hecht
Hoeveelheid (oppervlakte - dikte - aantal)	<ul style="list-style-type: none">• 4,00 m² - 10,00 cm - 1 stuk
Totaal volume	0,40 m ³
Eenvoudig bereikbaar	Ja
Bevestigingswijze	<ul style="list-style-type: none">• Geschroefd
Identificatiemethode	<p>De asbestdeskundige beoordeelt het materiaal als asbestverdacht en dus asbesthoudend, en dit zonder monstername.</p> <p>Motivatie: De monstername brengt andere schade aan dan schade die inherent is aan de monstername.</p>
Destructieve handeling voor identificatie	Nee
Opmerking	Het betreft een (ruwe) schatting van de hoeveelheid, de opgegeven hoeveelheid kan niet gebruikt worden voor meetstaat.

Zorgvuldig beheren

- Verwijder dit asbestmateriaal zo snel mogelijk. Volg de toestand goed op.

- Eenvoudige handelingen: mag via doe-het-zelf of door werknemer(s) met opleidingsattest eenvoudige handelingen
Indien het materiaal niet beschadigd geraakt mag dit eventueel door een doe-het-zelver verwijderd worden. Dit is enkel mogelijk mits het nemen van de juiste voorzorgsmaatregelen en mits het materiaal goed geïmpregneerd wordt tijdens de verwijdering (elektriciteit afsluiten!). Verwijder de bakeliettoepassingen voorzichtig met handgereedschap. Hiervoor dient mogelijks een deeltje van de muur handmatig uitgebroken te worden. De asbesthoudende toepassing mag in geen geval met machinaal gereedschap verwijderd worden om het risico op vrijgave van asbestdeeltjes zo veel als mogelijk in te perken. Dit materiaal moet dubbel verpakt afgevoerd worden. Voor persoonlijke bescherming tegen blootstelling wordt gebruik gemaakt van een stofmasker type P3 of gelijkwaardig stofmasker. Bescherm uzelf door gepaste PBM (Persoonlijke Beschermingsmiddelen) te dragen. Gebruik bij het verwijderen al de nodige beschermingsmiddelen (wegwerpoveral, handschoenen en P3 mondmasker).

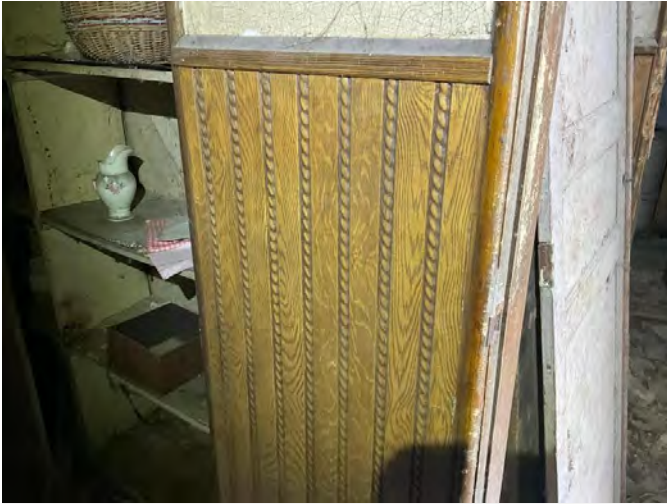
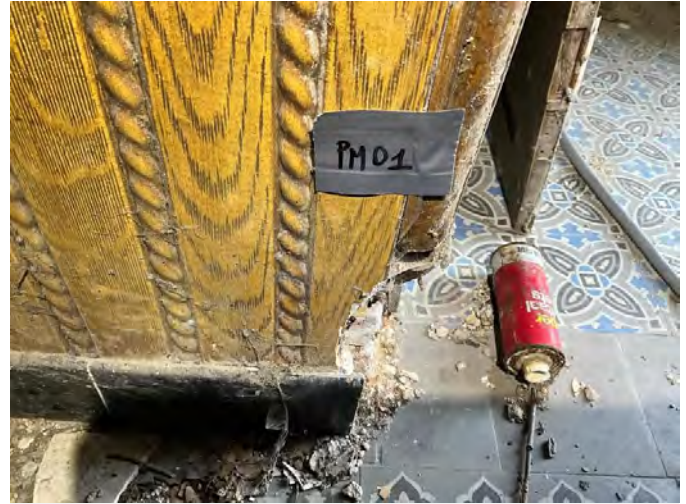
Fiche 5: Lambrisering (asbestverdacht, geklemd of geschroefd)

Laag materiaalrisico en/of verlaagde kans op vezelvrijgave

#	Type	Referentie	Resultaat
5.1	Puntmonster	PM01	Crocidoliet, Chrysotiel

Beschrijving	Lambrisering (asbestverdacht, geklemd of geschroefd)
Omgeving	Binnen
Primaire drager	Binnenwand
Asbestmateriaal	Dak- en gevelbekleding - Plaat
Bindmiddel van asbestmateriaal	Cement
Gebondenheid op basis van bindmiddel	Hecht
Hoeveelheid (oppervlakte - dikte - aantal)	• 22,00 m ² - 1,00 cm - 1 stuk
Totaal volume	0,22 m ³
Eenvoudig bereikbaar	Ja
Bevestigingswijze	<ul style="list-style-type: none">• Geklemd• Geschroefd
Identificatiemethode	Een monstername door de asbestdeskundige met laboanalyse door een asbestlabo.
Destructieve handeling voor identificatie	Nee
Opmerking	De hoeveelheid is een zo nauwkeurig mogelijke opmeting, waar evenwel kleine afwijkingen op mogelijk zijn.

Zorgvuldig beheren

- Verwijder dit asbestmateriaal zo snel mogelijk. Volg de toestand goed op.

- Eenvoudige handelingen: mag via doe-het-zelf of door werknemer(s) met opleidingsattest eenvoudige handelingen
Deze toepassing mag door een aannemer die over een opleidingsattest eenvoudige handelingen beschikt of door een particulier (doe-het-zelver), verwijderd worden indien er geen verhoogd risico op vrijgave van asbestvezels (max. concentratie 0,01 vezels/cm³ - CODEX Art. VI.3-54) ontstaat en de toepassing voorafgaand wordt gefixeerd/bevochtigd. De individuele elementen moeten zonder machinale werktuigen (boormachine, slijpschijf, hogedrukreiniger, etc.) en zonder breken of gooien een voor een losgemaakt worden en dubbel en luchtdicht verpakt afgevoerd worden naar een erkend afvalpunt (recyclagepark). Daar moeten ze voorzichtig in de container voor asbestafval worden gelegd. Op het recyclagepark worden uitsluitend hechtgebonden asbestmaterialen aanvaard. Niet-hechtgebonden asbestmaterialen kunnen enkel bij een erkend asbestverwijderaar of asbestafvalverwerker worden aangeboden.

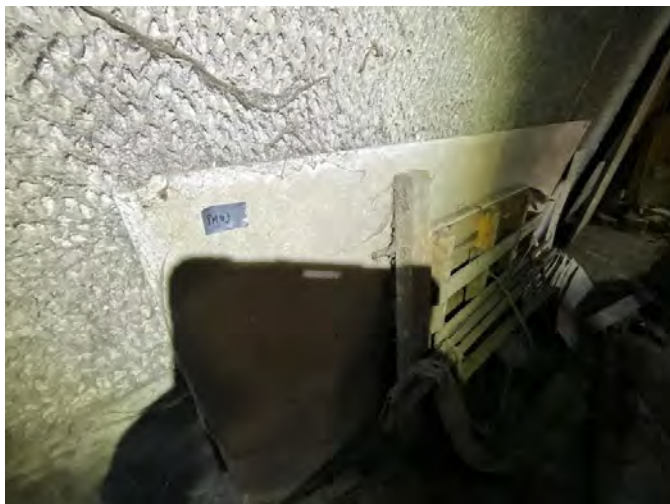
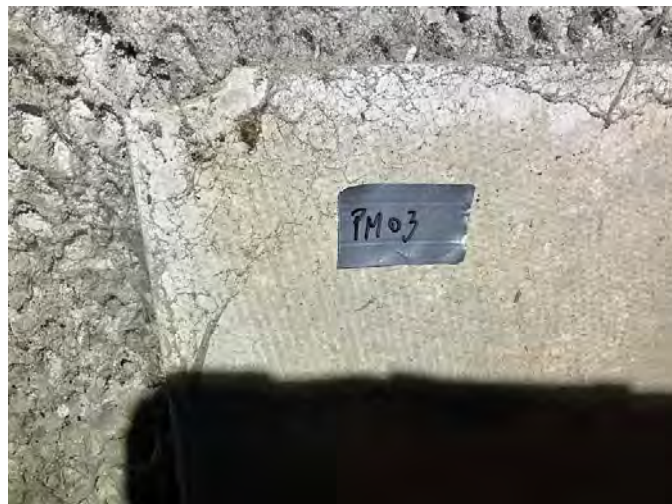
Eindbeoordeling materiaalrisico	Zeer laag materiaalrisico en/of zeer lage kans op vezelvrijgave
---------------------------------	---

#	Type	Referentie	Resultaat
6.1	Puntmonster	PM03	Chrysotiel

Beschrijving	Cementplaat schuur rechts
Omgeving	Binnen
Primaire drager	Binnenwand
Asbestmateriaal	Plaat, paneel, tablet - Type Menuiserie
Bindmiddel van asbestmateriaal	Cement
Gebondenheid op basis van bindmiddel	Hecht
Hoeveelheid (oppervlakte - dikte - aantal)	• 3,00 m ² - 1,00 cm - 1 stuk
Totaal volume	0,03 m ³
Eenvoudig bereikbaar	Ja
Bevestigingswijze	• Los (al dan niet bedekt)
Identificatiemethode	Een monstername door de asbestdeskundige met laboanalyse door een asbestlabo.
Destructieve handeling voor identificatie	Nee
Opmerking	Het betreft een (ruwe) schatting van de hoeveelheid, de opgegeven hoeveelheid kan niet gebruikt worden voor meetstaat.

Zorgvuldig beheren

- Verwijder dit asbestmateriaal zo snel mogelijk. Volg de toestand goed op.

- Eenvoudige handelingen: mag via doe-het-zelf of door werknemer(s) met opleidingsattest eenvoudige handelingen
Verwijder deze plaat. Standaard dragen van de nodige wegwerp beschermingsmiddelen FFP 3 masker, handschoenen en Tyvec CAT III type 5-6. Dubbel verpakken in plastic zak en afvoeren naar het containerpark als hechtgebonden asbestafval.

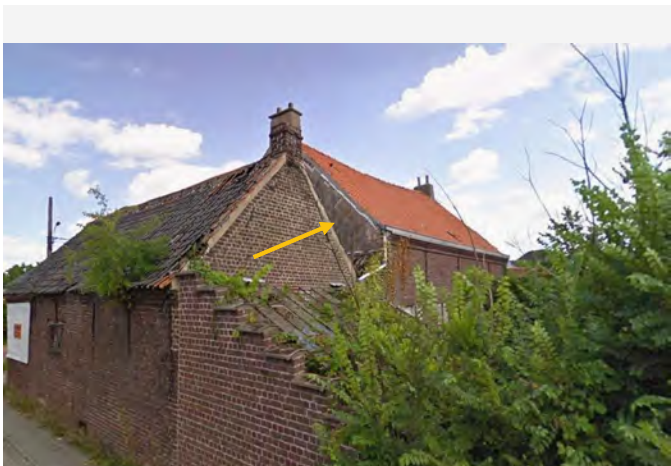
(Asbest)materiaal	Rookgaskanaal
Karakterisatie	Asbest (verdacht)
Primaire drager	HVAC infrastructuur en uitrusting

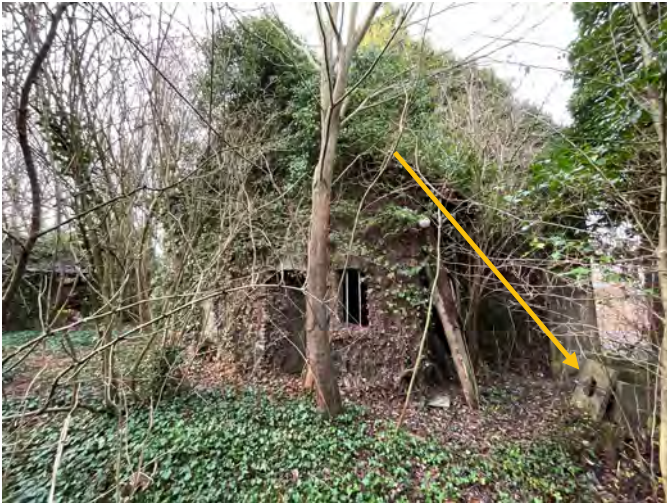
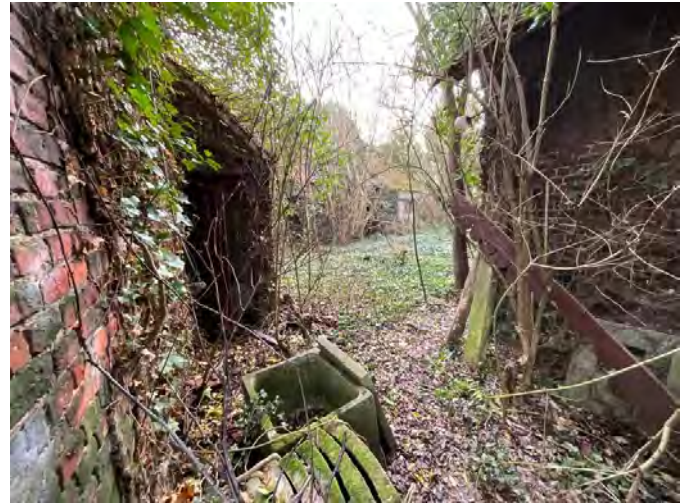
Beschrijving	Bloembak in cement
Omgeving	Buiten
Primaire drager	Bodem
Asbesttoepassing	Bak, reservoir, kuip, bloembak
Bindmiddel van asbesttoepassing	Cement
Gebondenheid op basis van bindmiddel	Hecht
Hoeveelheid (gewicht - aantal)	<ul style="list-style-type: none">• 50,00 kg - 1 stuk
Totaal gewicht	50,00 kg
Identificatiemethode	De asbestdeskundige beoordeelt het materiaal als asbestverdacht en dus asbesthoudend, en dit zonder monsternamen.
Destructieve handeling voor identificatie	Nee
Opmerking	De hoeveelheid is een zo nauwkeurig mogelijke opmeting, waar evenwel kleine afwijkingen op mogelijk zijn.

- Eenvoudige handelingen: mag via doe-het-zelf of door werknemer(s) met opleidingsattest eenvoudige handelingen
Deze toepassing mag door een aannemer die over een opleidingsattest eenvoudige handelingen beschikt of door een particulier (doe-het-zelver), verwijderd worden indien er geen verhoogd risico op vrijgave van asbestvezels (max. concentratie 0,01 vezels/cm³ - CODEX Art. VI.3-54) ontstaat en de toepassing voorafgaand wordt gefixeerd/bevochtigd. De individuele elementen moeten zonder machinale werktuigen (boormachine, slijpschijf, hogedrukreiniger,) en zonder breken of gooien een voor een losgemaakt worden en dubbel en luchtdicht verpakt afgevoerd worden naar een erkend afvalpunt (recyclagepark). Daar moeten ze voorzichtig in de container voor asbestafval worden gelegd. Op het recyclagepark worden uitsluitend hechtgebonden asbestmaterialen aanvaard. Niet-hechtgebonden asbestmaterialen kunnen enkel bij een erkend asbestverwijderaar of asbestafvalverwerker worden aangeboden.

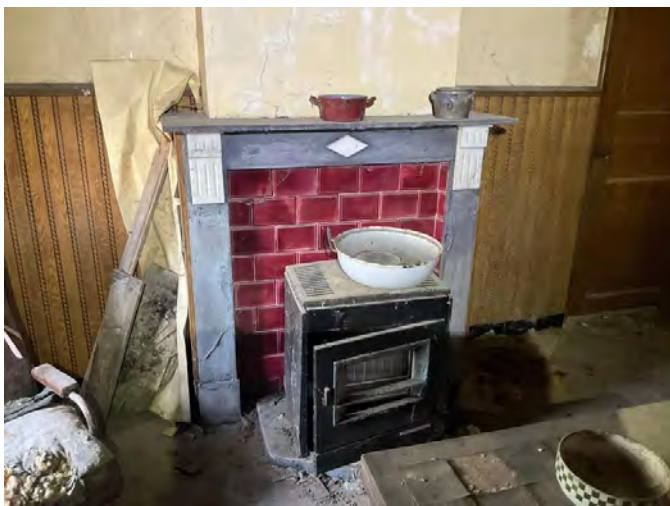
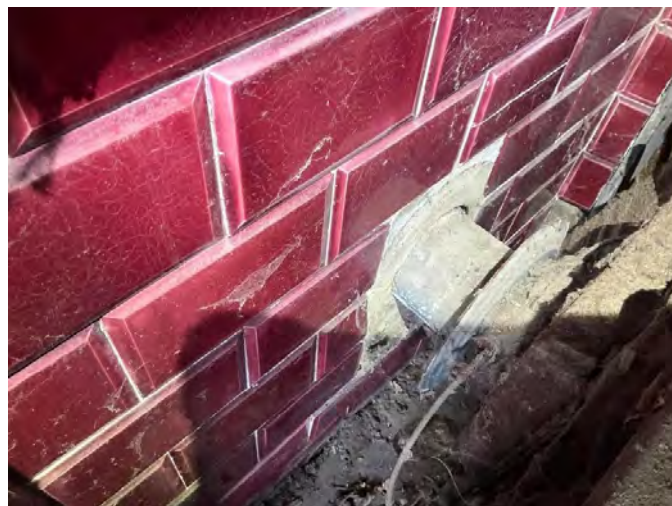
Informatie over een materiaal dat de asbestdeskundige niet kan waarnemen of vaststellen

Basis voor advies	Beoordeling op basis van expertise, zonder een vaststelling door de asbestdeskundige.
Primaire drager	Binnenwand
(Asbest)materiaal	In-situ afwerkingslagen - Lijm laag
Bindmiddel	Lijm
Gebondenheid bindmiddel	Hecht

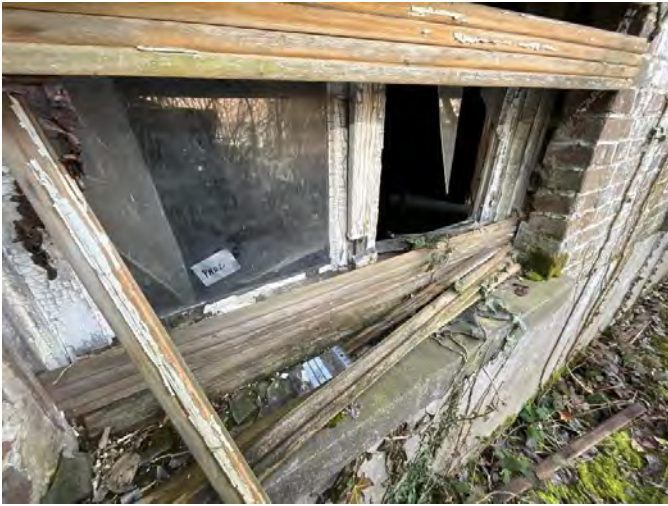
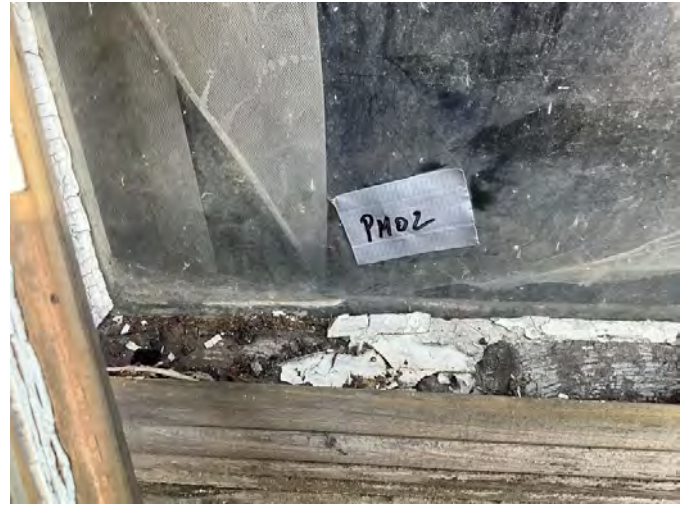
Beschrijving	Mastiek oude ramen woning
Omgeving	Grenst aan binnen- en buitenlucht
Primaire drager	Wandopening verticaal (raam, deur, ...)
Bindmiddel van materiaal	Kitten, mastiek, pasta
Gebondenheid op basis van bindmiddel	Hecht
Hoeveelheid (gewicht - aantal)	<ul style="list-style-type: none">• 8,00 kg - 1 stuk
Totaal gewicht	8,00 kg
Identificatiemethode	Een monstername door de asbestdeskundige met laboanalyse door een asbestlabo.
Destructieve handeling voor identificatie	Nee
Opmerking	Het betreft een (ruwe) schatting van de hoeveelheid, de opgegeven hoeveelheid kan niet gebruikt worden voor meetstaat.

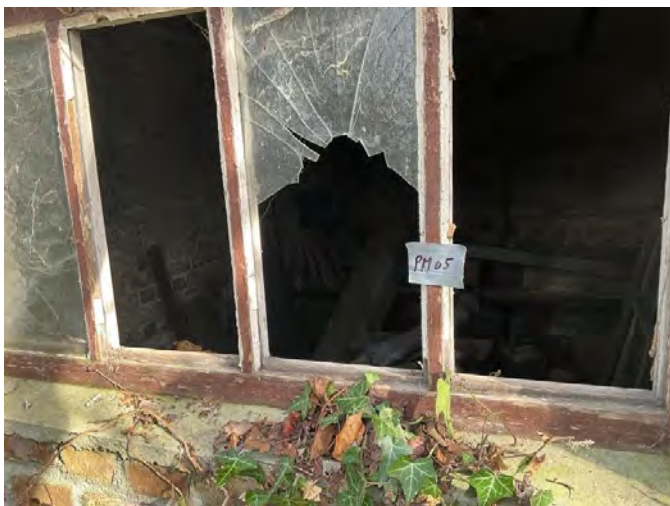
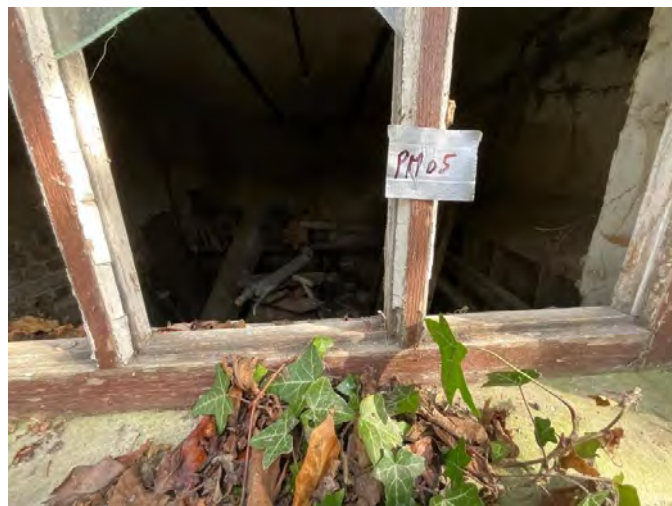
Beschrijving	Mastiek oude ramen schuur links
Omgeving	Grenst aan binnen- en buitenlucht
Primaire drager	Wandopening verticaal (raam, deur, ...)
Bindmiddel van materiaal	Kitten, mastiek, pasta
Gebondenheid op basis van bindmiddel	Hecht
Hoeveelheid (gewicht - aantal)	<ul style="list-style-type: none">• 8,00 kg - 1 stuk
Totaal gewicht	8,00 kg
Identificatiemethode	Een monstername door de asbestdeskundige met laboanalyse door een asbestlabo.
Destructieve handeling voor identificatie	Nee
Opmerking	Het betreft een (ruwe) schatting van de hoeveelheid, de opgegeven hoeveelheid kan niet gebruikt worden voor meetstaat.

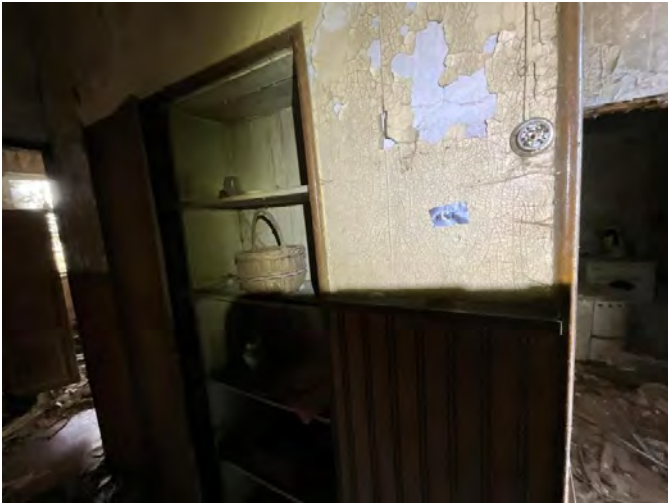
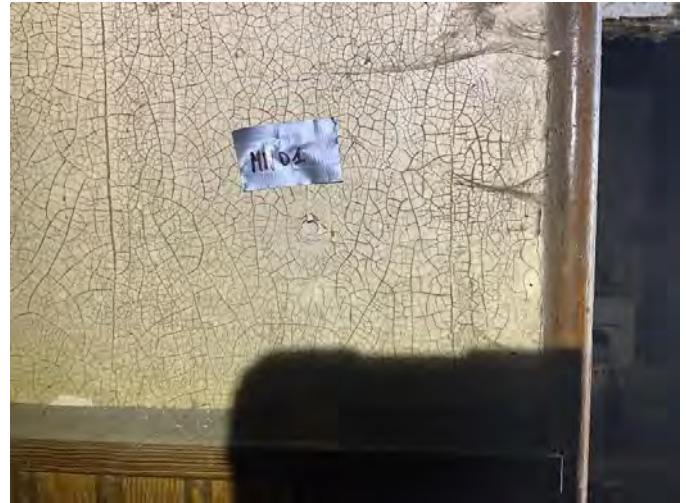
Fiche 15: Pleisterwerk muren

Beschrijving	Pleisterwerk muren
Omgeving	Binnen
Primaire drager	Binnenwand
Bindmiddel van materiaal	Gips - kalk
Gebondenheid op basis van bindmiddel	Niet-hechtgebonden
Hoeveelheid (oppervlakte - dikte - aantal)	• 160,00 m ² - 1,00 cm - 1 stuk
Totaal volume	1,60 m ³
Identificatiemethode	Een monstername door de asbestdeskundige met laboanalyse door een asbestlabo.
Destructieve handeling voor identificatie	Nee
Opmerking	Het betreft een (ruwe) schatting van de hoeveelheid, de opgegeven hoeveelheid kan niet gebruikt worden voor meetstaat.

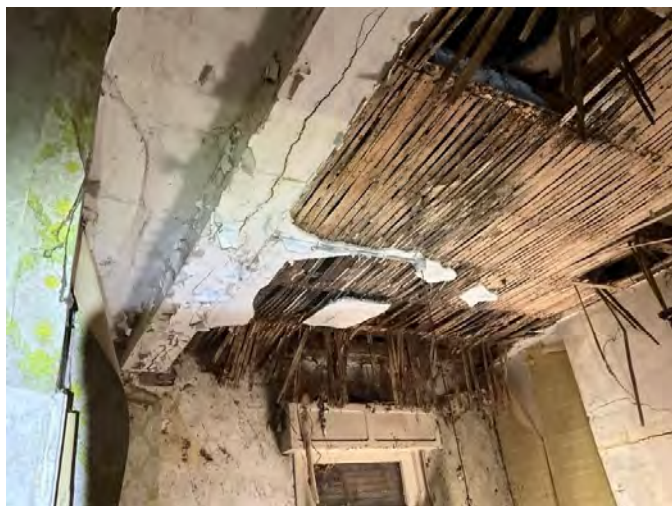
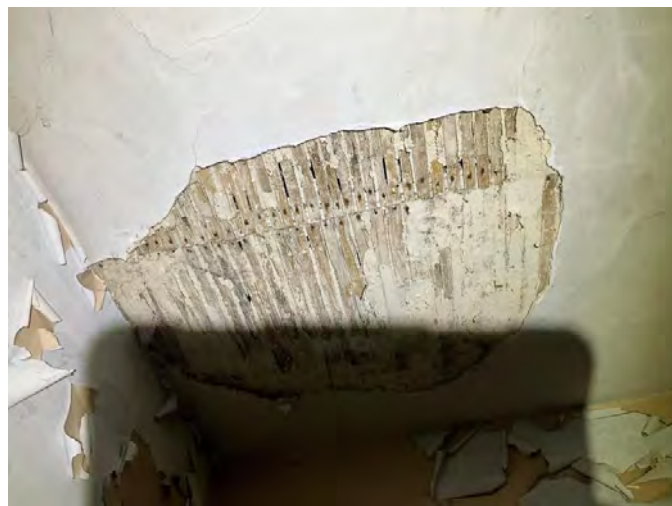
Fiche 17: Pleisterwerk plafonds

Geen asbest

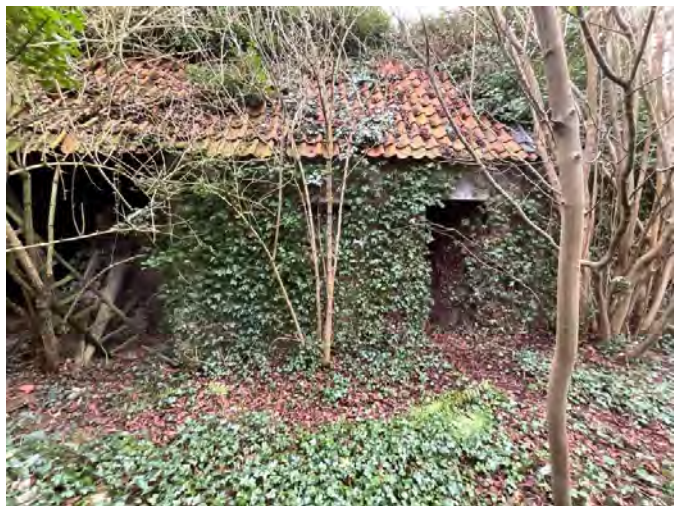
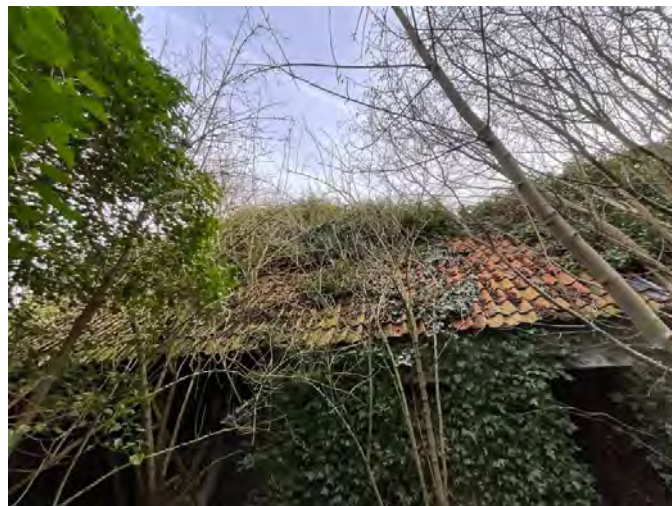
Beschrijving	Notitie	Terug te vinden op plannen
Fiche 18: Materialen aan de stookketel (dichtingen, isolerend materiaal)	-	Plan 1.2: woning +0 muren
Fiche 19: Dakbedekking woning + schuur	De aanwezige dakbedekking is uit gebakken pannen, niet asbest verdacht.	-
