# Asbestinventarisatetest

Ommegangstraat 23, 9890 Gavere

Attestnummer : 20250909-000181.000

**Niet-asbestveilig**

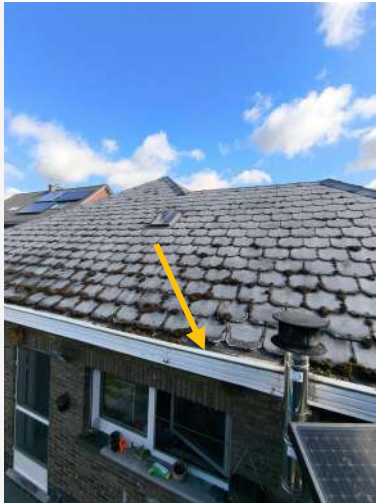
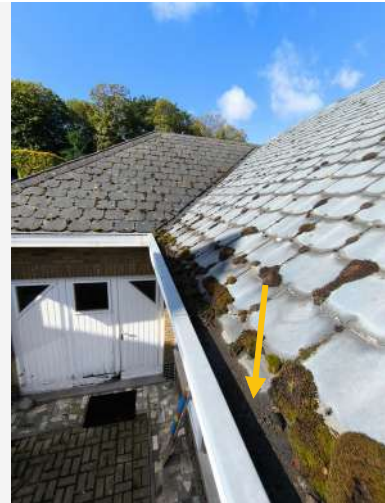
Het asbestmateriaal valt onder de mijlpaal van 2040.

**Dringend verwijderen**

- Verwijder het asbestafval.
- Voer bijkomende staalname(s) uit.

- Eenvoudige handelingen: mag via doe-het-zelf of door werknemer(s) met opleidingsattest eenvoudige handelingen  
Reinig de dakgoten om asbesthoudend sediment of slib te verwijderen.

Dit kan aanleiding geven tot blootstelling, gebruik standaard dragen van de nodige wegwerp beschermingsmiddelen FFP 3 masker , handschoenen en tyvec CAT III type 5-6

Voor verwijdering het slib extra bevochtigen of fixeren om stof te voorkomen , niet breken om stof te beperken .

Schep het mos in dubbel plastic zak , sluit dit luchtdicht af , en breng dit naar een erkend verwerker . Slib behoort tot niet hechtgebonden afval.

Reinig de dakgoot en het gebruikt materiaal met overvloedig water.

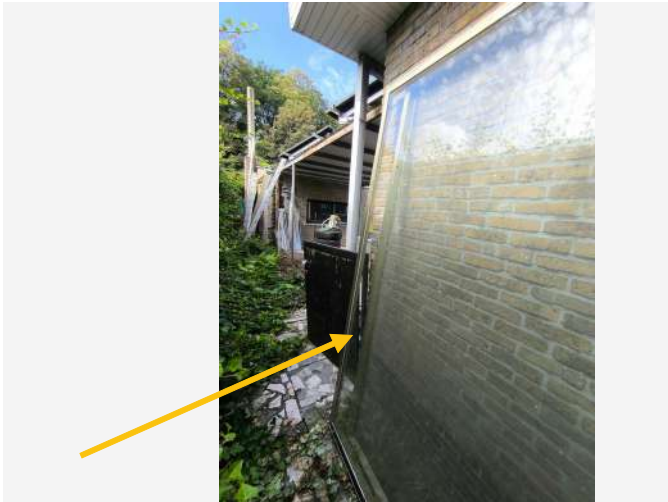
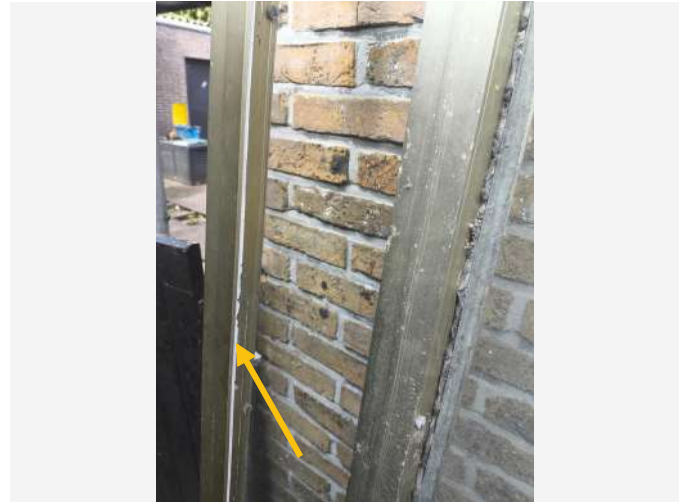
## Fiche 3: Kit 1 kozijn-raam aluminium raam (losstaand)

Asbestmateriaal - afvalstof

- u zich vooraf goed informeert op [www.asbestinfo.be](http://www.asbestinfo.be)
- u zich beschermt met een FFP3 mondmasker, wegwerphandschoenen, wegwerpoveral Cat III type 5-6, afspoelbaar schoeisel
- er geen minderjarigen of derden aanwezig zijn
- u beschikt over PE-folie en zakken om loskomende deeltjes en het afval op te vangen en te verpakken
- u beschikt over een vernevelaar (water) of fixeermiddel om het asbestmateriaal te bevochtigen tijdens de volledige duur van de werken
- u weet hoe u asbestmateriaal veilig kan demonteren zonder stof of breuken
- u beschikt over natte doeken om eventuele resten en stof weg te nemen

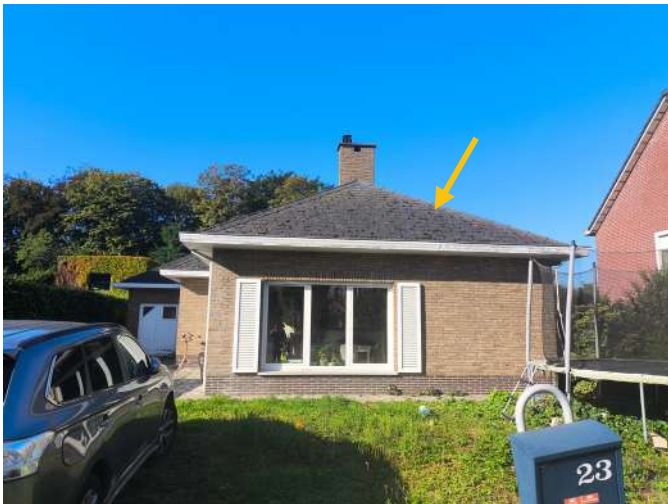
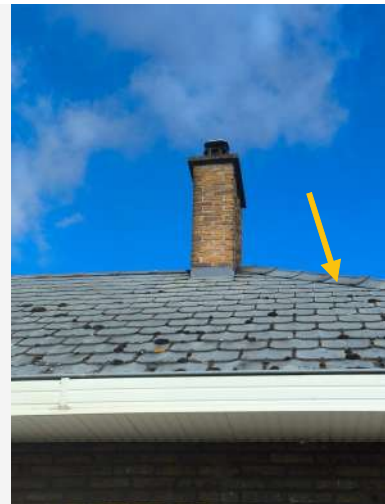
| Opmerking | De leien zijn visueel en volgens expertise als asbestverdacht beschouwd. De vermelde oppervlaktes, diktes en volumes betreffen een beredeneerde schatting. Er worden geen rechten verleend aan deze oppervlaktes/diktes/volumes. |

- Eenvoudige handelingen: mag via doe-het-zelf of door werknemer(s) met opleidingsattest eenvoudige handelingen  
EH via doe-het zelf Standaard dragen van de nodige wegwerp beschermingsmiddelen FFP 3 masker , handschoenen en tyvec CAT III type 5-6 , afwasbaar schoeisel Indien mogelijk de ondervloer afdekken , nokpannen/windveren voorzichtig verwijderen, extra fixeren, niet breken , niet gooien, onmiddellijk dubbel verpakken , luchtdicht afsluiten of voorzichtig in container met asbest bag plaatsen. Voldoende benevelen/bevochtigen tijdens de duur van de werken. Indien nokpannen/windveren in slechte staat zijn en kans bestaat op breken : Eenvoudige handeling opgeleid personeel , alle werknemer(s) moeten wel beschikken over een opleidingsattest eenvoudige handelingen 8u Voor hechtgebonden toepassingen: Bij verwijdering door doe-het-zelf moet men dit afval dubbel en luchtdicht verpakt aandienen bij het gemeentelijk recyclagepark. Men raadpleegt best op voorhand de voorwaarden van het recyclagepark. Zie ook link Zie <https://ovam.vlaanderen.be/wie-mag-wat-verwijderen>

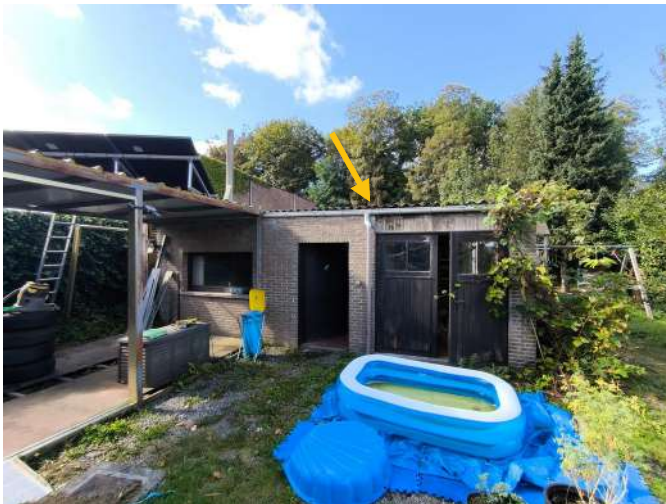
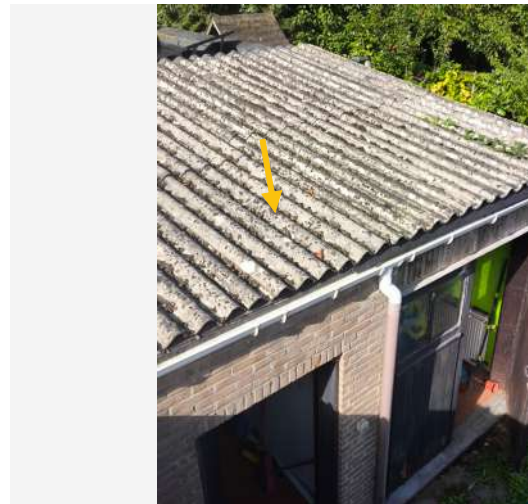
| Opmerking | <p>De opgegeven volumes betreffen een beredeneerde schatting, er worden geen rechten toegekend aan deze schatting.</p> <p>De materialen zijn visueel herkend als asbest verdacht.</p> |

- Eenvoudige handelingen: mag via doe-het-zelf of door werknemer(s) met opleidingsattest eenvoudige handelingen  
EH via doe-het zelf Standaard dragen van de nodige wegwerp beschermingsmiddelen FFP 3 masker , handschoenen en tyvec CAT III type 5-6 , afwasbaar schoeisel Indien mogelijk de ondervloer afdekken , golfplaten voorzichtig verwijderen, extra fixeren, niet breken , niet gooien, onmiddellijk dubbel verpakken , luchtdicht afsluiten of voorzichtig in container met asbest bag plaatsen. Voldoende benevelen/bevochtigen tijdens de duur van de werken. Indien golfplaten in slechte staat zijn en kans bestaat op breken : Eenvoudige handeling opgeleid personeel , alle werknemer(s) moeten wel beschikken over een opleidingsattest eenvoudige handelingen 8u Voor hechtgebonden toepassingen: Bij verwijdering door doe-het-zelf moet men

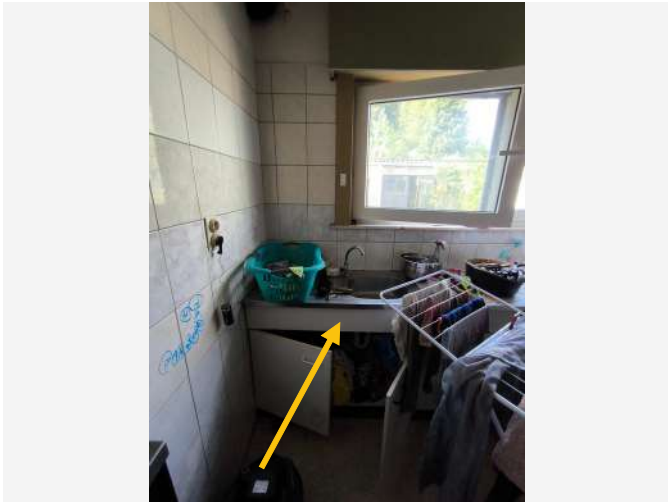
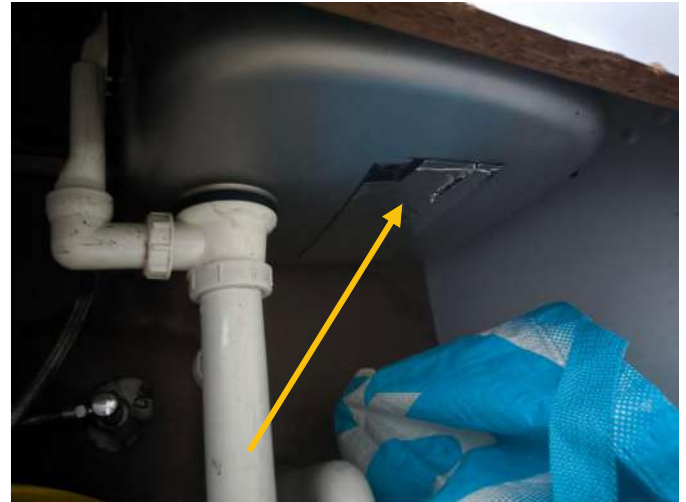
## Fiche 8: Ontdreuningsplaat spoelbak wasruimte (monstername).

Asbestmateriaal

- Eenvoudige handelingen: mag via doe-het-zelf of door werknemer(s) met opleidingsattest eenvoudige handelingen  
Verwijdering via doe-het-zelf : : extra bevochtigen om stof te voorkomen Standaard dragen van de nodige wegwerp beschermingsmiddelen FFP 3 masker , handschoenen en tyvec CAT III type 5-6 , afspoelbaar schoeisel Lossteken met spatel, breken vermijden. Verwijdering: EH opgeleid personeel : extra bevochtigen om stof te voorkomen Standaard dragen van de nodige wegwerp beschermingsmiddelen FFP 3 masker , handschoenen en tyvec CAT III type 5-6 , afwasbaar schoeisel Lossteken met spatel , gebruik van puntafzuiging met stofzuiger met absoluut filter. Voor hechtgebonden toepassingen: Bij verwijdering door doe-het-zelf moet men dit afval dubbel en luchtdicht verpakt aandienen bij het gemeentelijk recyclagepark. Men raadpleegt best op voorhand de voorwaarden van het recyclagepark. Zie ook link Zie <https://ovam.vlaanderen.be/wie-mag-wat-verwijderen> <https://ovam.vlaanderen.be/voorzorgsmaatregelen-bij-asbestverwijdering> <https://ovam.vlaanderen.be/asbestafval-afvoeren> Zie ook wetgevend kader (website van de OVAM en CODEX boek VI titel 3).

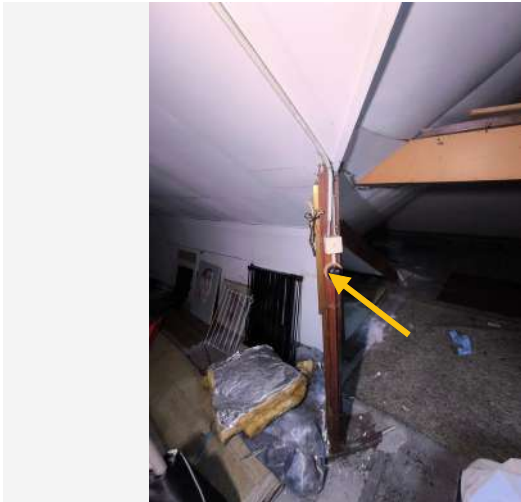
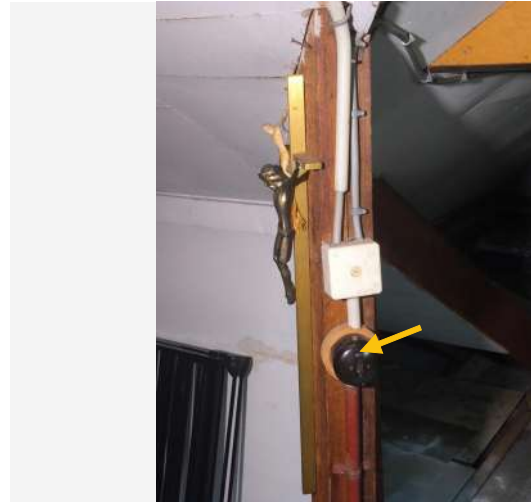
## Fiche 9: Bakeliet toep.(schakelaars-stopcontact.-verdeel dozen-radiator knoppen.

Asbestmateriaal

- Eenvoudige handelingen: mag via doe-het-zelf of door werknemer(s) met opleidingsattest eenvoudige handelingen  
Schakelaars, stopcontacten en andere gelijkaardige toepassingen kunnen eenvoudig losgeschroefd worden --> EH doe-het-zelf. Afgesloten of verzegelde kast --> EH opgeleid techniek personeel 8u basisopleiding asbest. Voor elektrische infrastructuur en uitrusting dient u vooraleer men deze toepassing gaat bevochtigen de elektriciteit af te sluiten (zoniet elektrocutie-/brandgevaar). standaard dragen van de nodige wegwerp beschermingsmiddelen FFP 3 masker , handschoenen en tyvec CAT III type 5-6 , afspoelbaar schoeisel Losschroeven en dubbel verpakken in plastic , sluit luchtdicht af en breng dit als hechtgebonden afval naar een plaatselijk containerpark. Voor hechtgebonden toepassingen: Bij verwijdering door doe-het-zelf moet men dit afval dubbel en luchtdicht verpakt aandienen bij het gemeentelijk recyclagepark. Men raadpleegt best op voorhand de voorwaarden van het recyclagepark.

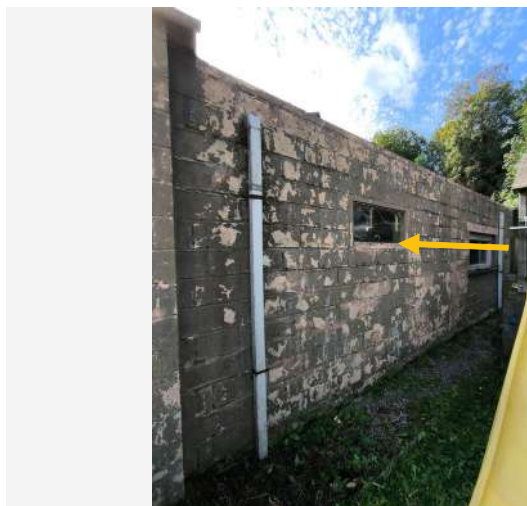
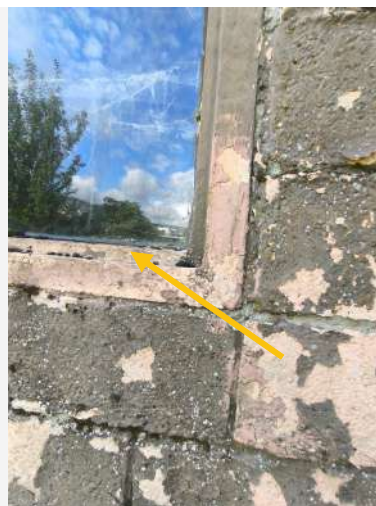
## Fiche 18: Kit 2 kozijn-raam (garage) houten raam.

Geen asbest

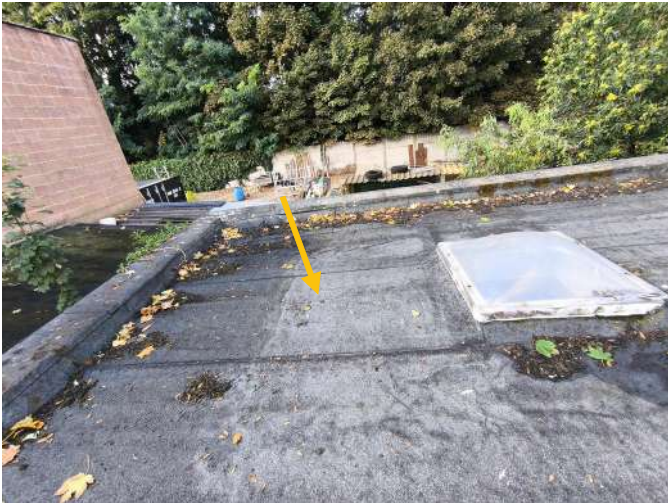
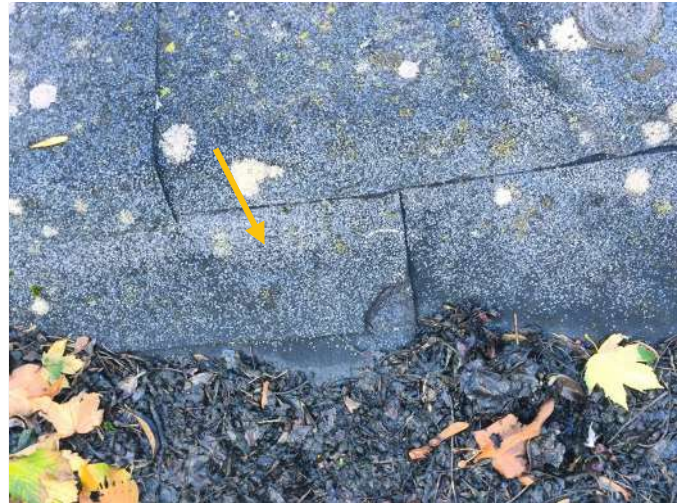
## Fiche 20: Roofing (garage).

Geen asbest

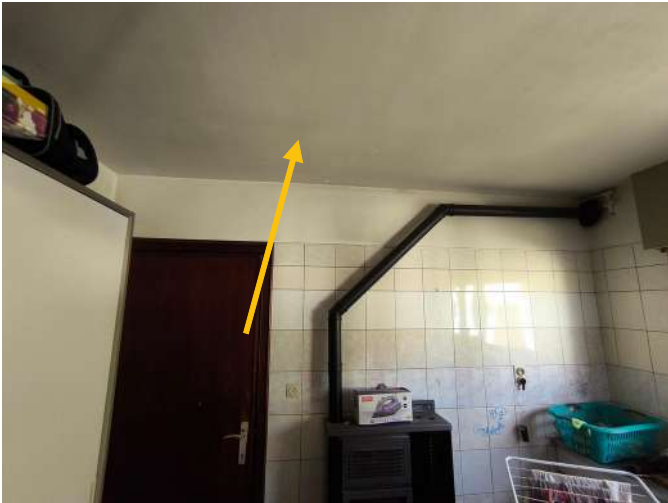
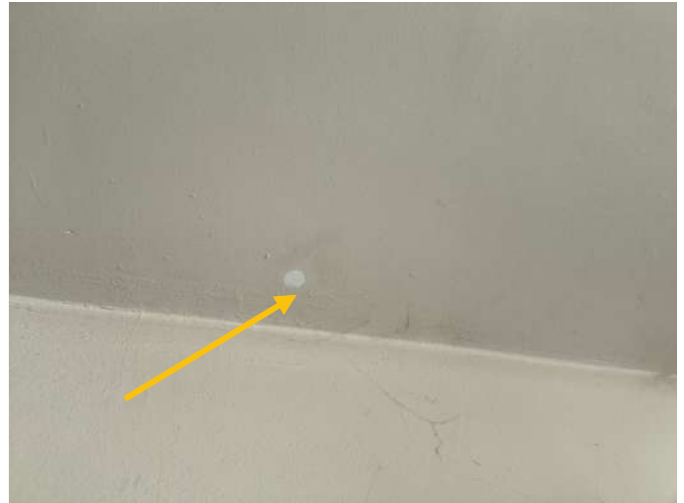
## Fiche 21: Plafondpleister.

Geen asbest

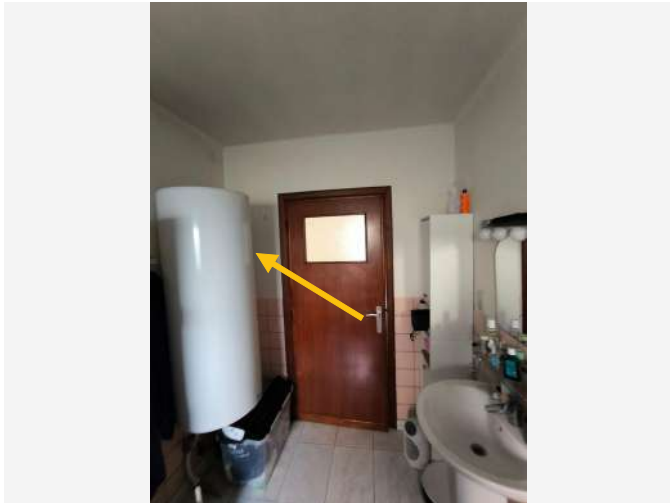
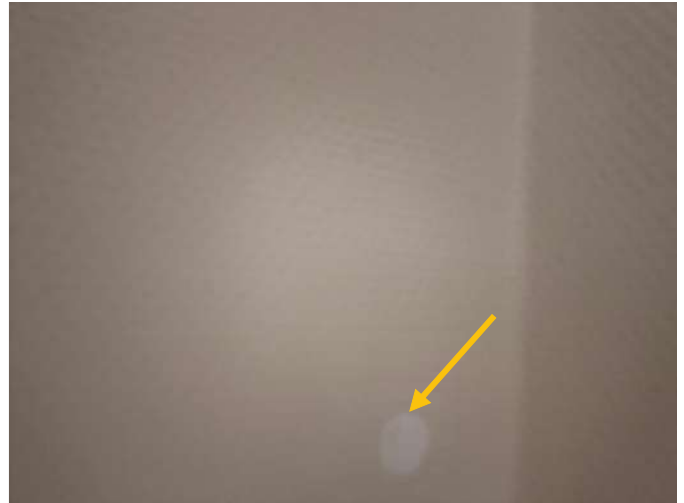
## Fiche 22: Muurpleister.

Geen asbest

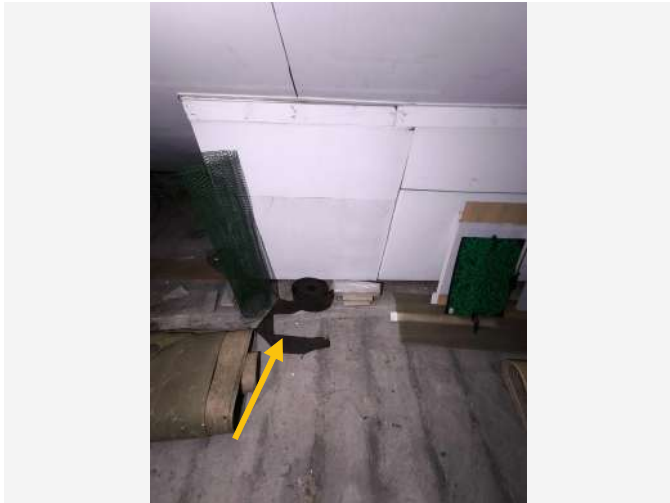
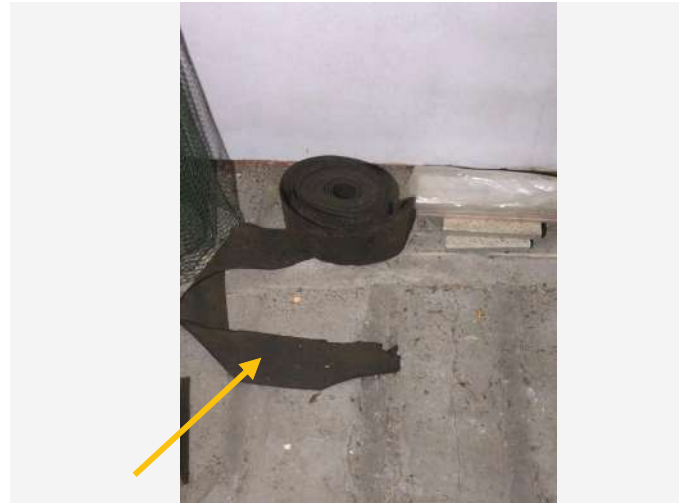
## Fiche 23: roofing (rest-stuk op zolder)

Geen asbest
