# Asbestinventarisatetest

Georges Desmetstraat 15, 9600 Ronse

Attestnummer : 20241025-000111.000

Uitgegeven op : 25.10.2024

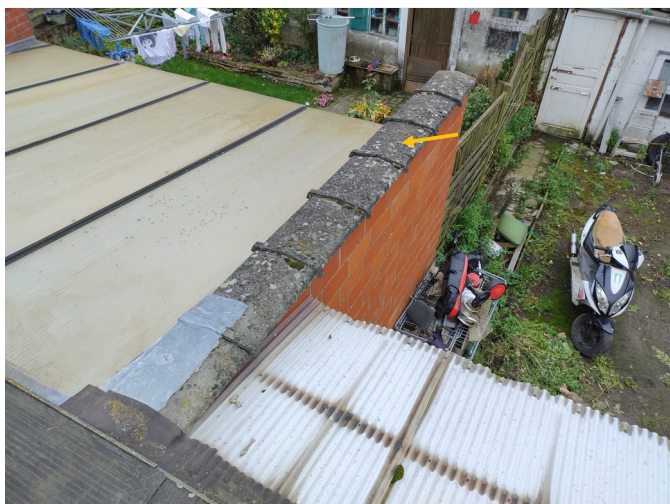
Vrije foto

De dekstenen op de scheidingsmuren zijn beton, niet asbesthoudend.

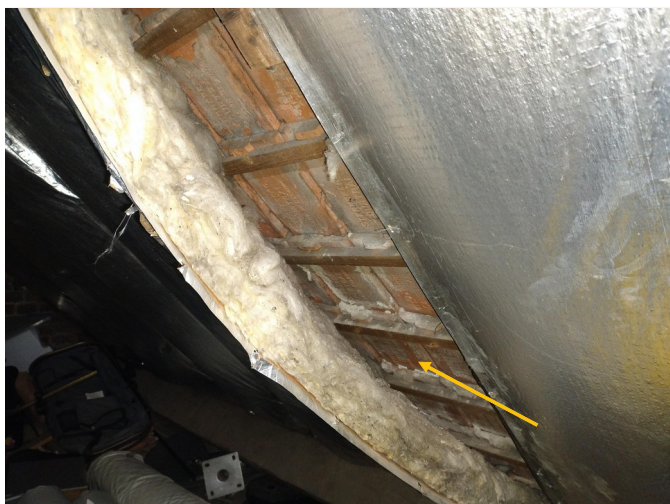
Vrije foto

Er is geen asbesthoudend onderdak aanwezig op het hellend dak. De dakpannen zijn zichtbaar aan de binnenkant..

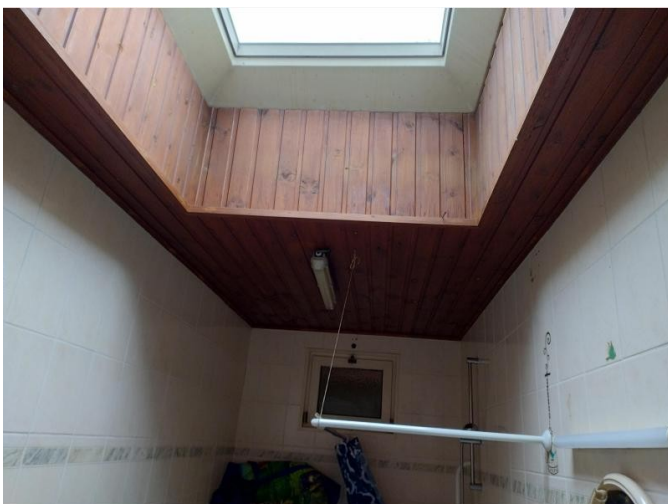
Vrije foto

Het vals plafond in de woning is afgewerkt met hout of gyproc, niet asbestverdacht.

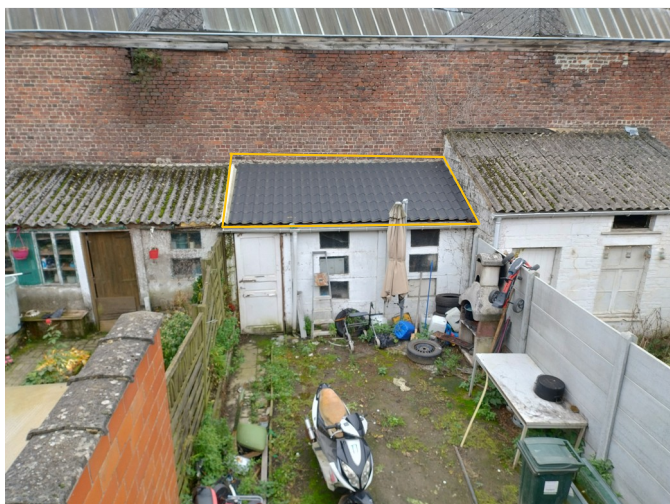
Vrije foto

Het dak van het tuinhuis is afgewerkt met metalen platen, niet asbestverdacht.

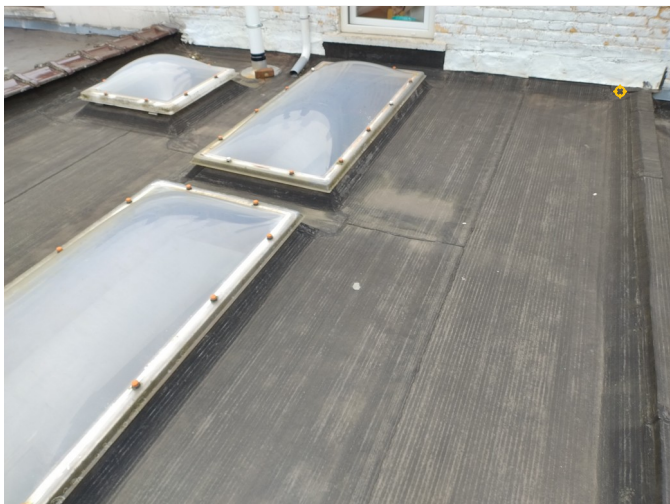
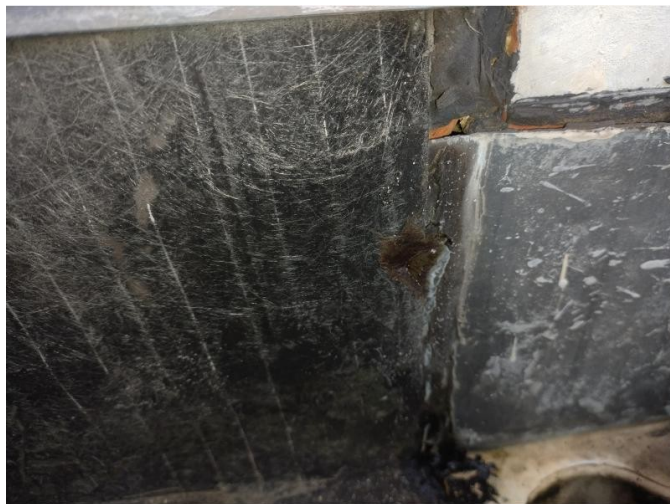
## Fiche 5: Derbigum dakbedekking plat dak

Geen asbest

#	Type	Referentie	Resultaat
5.1	Puntmonster	MO2	Geen asbest

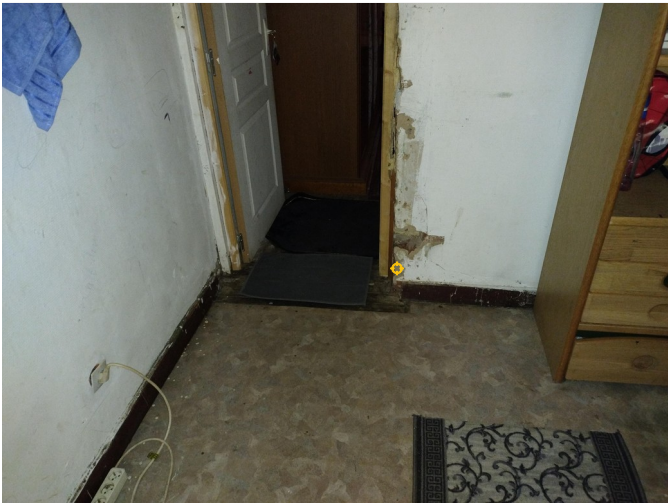
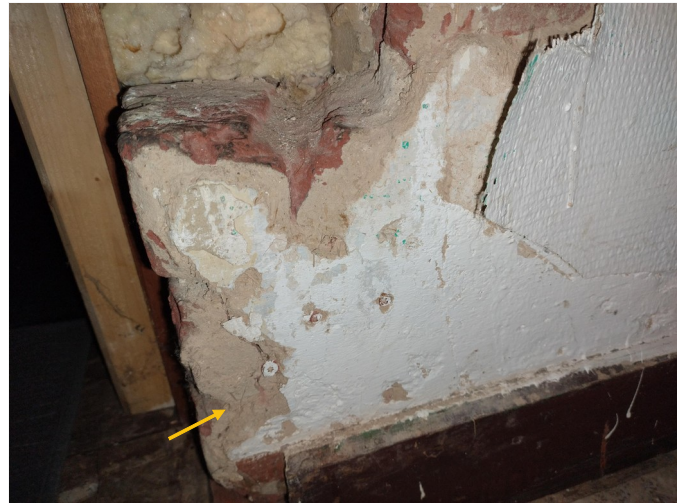
## Fiche 6: Pleisterwerk muren

Geen asbest

#	Type	Referentie	Resultaat
6.1	Mengmonster	MO1	Geen asbest
