Asbestinventarisatetest

45011B0274/00T000 - Onderbossenaarstraat 29+ te Maarkedal

Attestnummer : 20230907-000154.000

Uitgegeven op : 07.09.2023

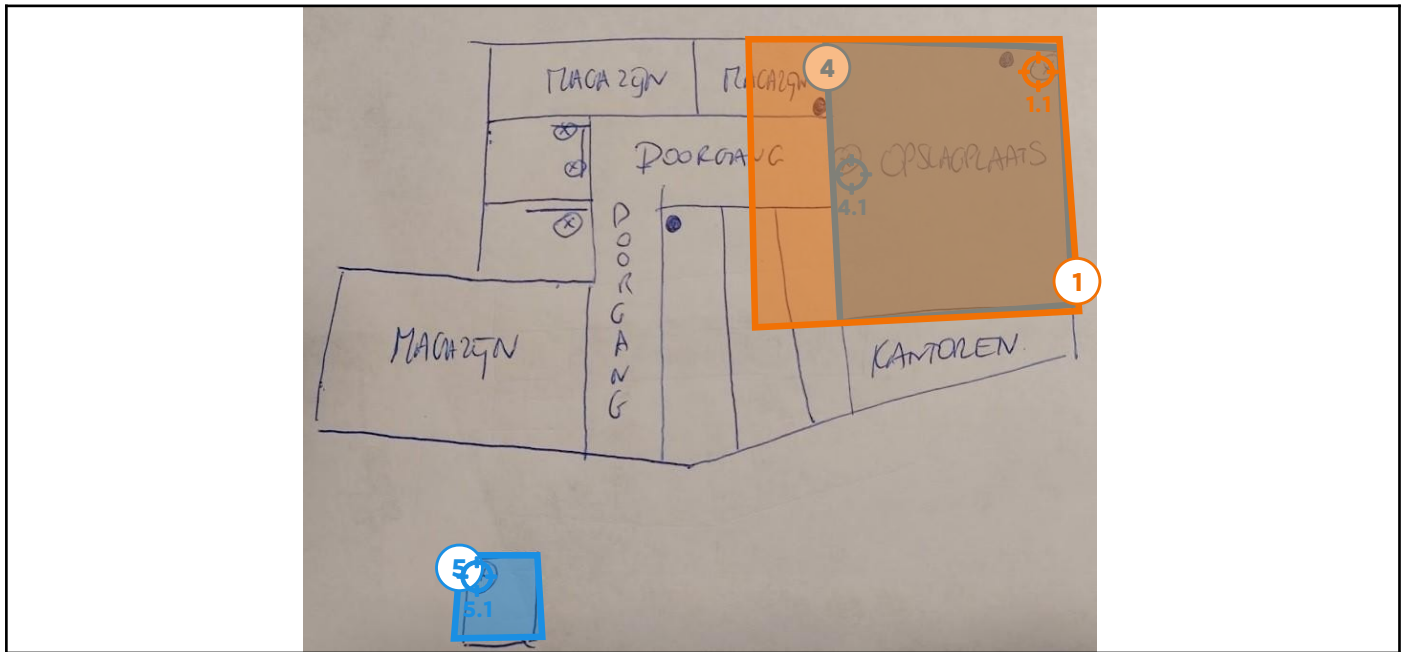
Plan 1.2: PLAN daken

Beschrijving	Type	Actie
1. M5 Golfplaat dak	Asbestmateriaal	Verwijderen
1.1 Code: M5 Golfplaat dak	Puntmonster	-
4. M4 Cementplaat onderdak	Geen asbest	-
4.1 Code: M4 Cementplaat onderdak	Puntmonster	-
5. M1 Golfplaat tuinhok	Geen asbest	-
5.1 Code: M1 Golfplaat tuinhok	Puntmonster	-

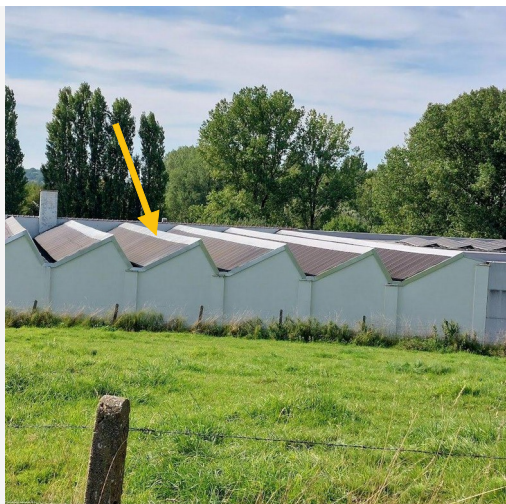
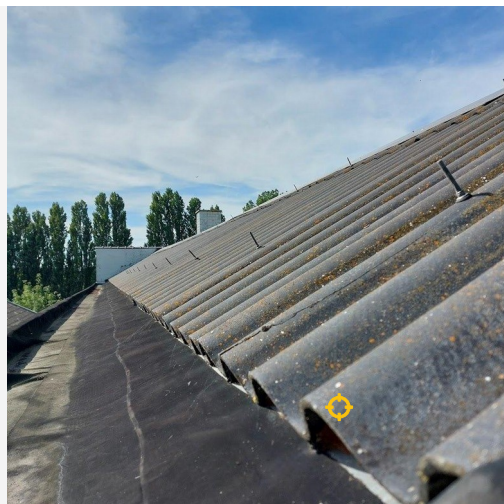
Het asbestmateriaal valt onder de mijlpaal van 2034.

Eindbeoordeling materiaalrisico	Laag materiaalrisico en/of verlaagde kans op vezelvrijgave
---------------------------------	--

Gebondenheid	Categorie 1: hechtgebonden in oorsprong
Asbestsoort (vezeltype)	Alleen chrysotiel
Asbestconcentratie	Laag (< 50%)
Afschermingsgraad van het gehele materiaal	Geheel of deels vrij aan de buitenlucht
Toestand van het materiaal	Licht beschadigd, licht verweerd. Intact materiaal type Pical – asbestboard of categorie III 'gebondenheid'

#	Type	Referentie	Resultaat
1.1	Puntmonster	M5 Golfplaat dak	Chrysotiel

Beschrijving	M5 Golfplaat dak
Omgeving	Buiten
Primaire drager	Schuin dak
Asbestmateriaal	Dak- en gevelbekleding - Golfplaat
Bindmiddel van asbestmateriaal	Cement
Gebondenheid op basis van bindmiddel	Hecht
Hoeveelheid (oppervlakte - aantal)	• 450,00 m ² - 1 stuk

Totale oppervlakte	450,00 m ²
Eenvoudig bereikbaar	Ja
Bevestigingswijze	<ul style="list-style-type: none">• Geschroefd
Identificatiemethode	Vaststelling met monstername
Destructieve handeling voor identificatie	Nee

- Zorg voor een veilig beheer en verwijder dit asbestmateriaal wanneer het bij werken eenvoudig bereikbaar wordt. Controleer de toestand jaarlijks op wijzigingen.
- Verwijder dit asbestmateriaal zo snel mogelijk. Volg de toestand goed op.

- Eenvoudige handelingen: mag via doe-het-zelf of door werknemer(s) met opleidingsattest eenvoudige handelingen
Eerst de golfplaten benevelen/fixeren en daarna zorgvuldig losmaken zonder slijpmachines of andere sneldraaiend gereedschap te gebruiken. Golfplaten voorzichtig in hun geheel losmaken en "zonder te breken" verwijderen. Niet gooien en geen stortkokers gebruiken. Onmiddellijk verpakken en afvoeren naar containerpark. Vergeet uw persoonlijke beschermingsmiddelen niet !

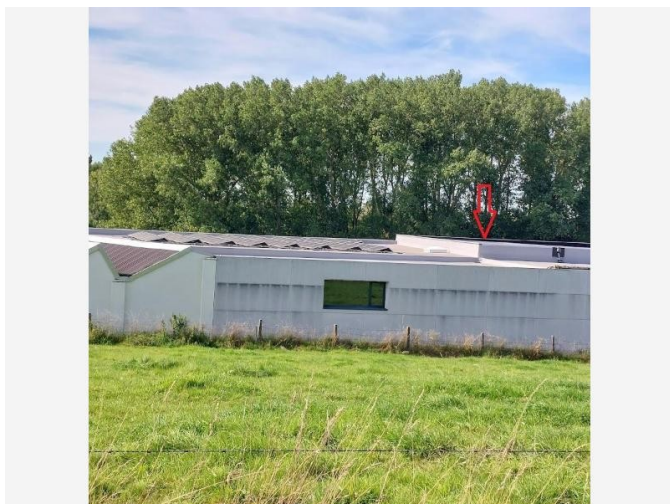
Situeringfoto

Permanente beperking

Reden: Het te onderzoeken materiaal situeert zich hoger dan 3,50 m te rekenen vanaf een veilige ondergrond

Uitleg van de asbestdeskundige: Roofing gelegen op plat dak van het magazijn.

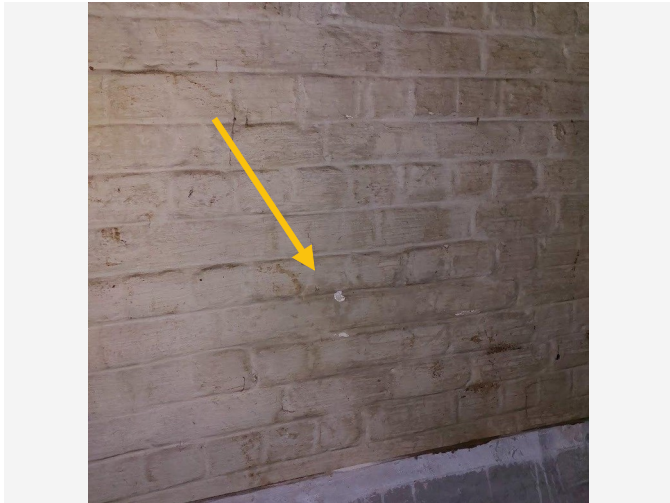
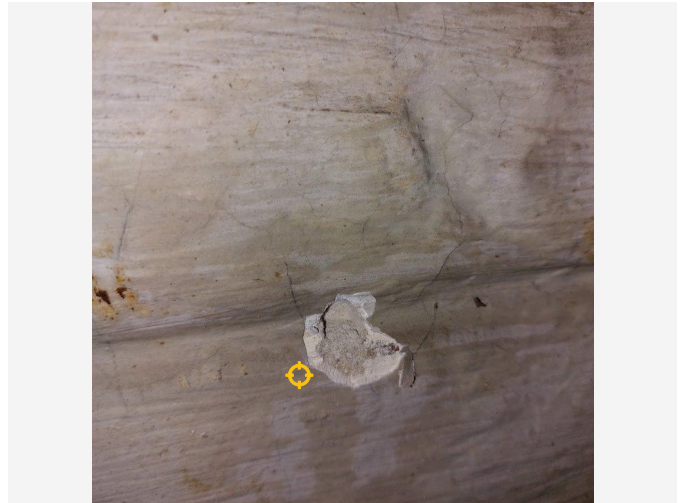
Geen asbest

#	Type	Referentie	Resultaat
3.1	Mengmonster	M3 Pleisterwerk muren	Geen asbest

Beschrijving	M3 Pleisterwerk muren
Omgeving	Binnen
Primaire drager	Binnenwand
Bindmiddel van materiaal	Gips - kalk

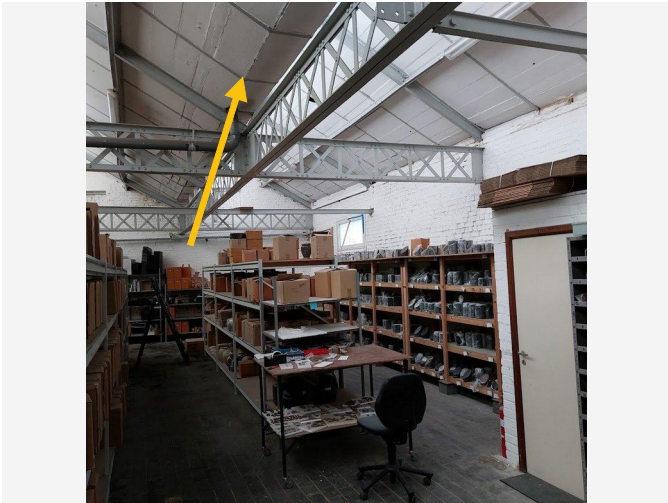
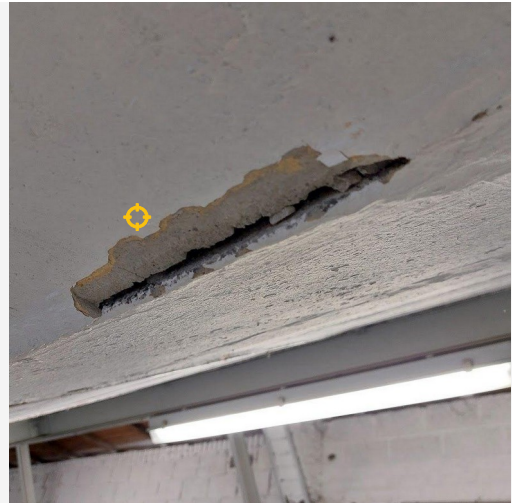
Fiche 4: M4 Cementplaat onderdak

Geen asbest

#	Type	Referentie	Resultaat
4.1	Puntmonster	M4 Cementplaat onderdak	Geen asbest

Beschrijving	M4 Cementplaat onderdak
Omgeving	Binnen
Primaire drager	Schuin dak
Bindmiddel van materiaal	Cement

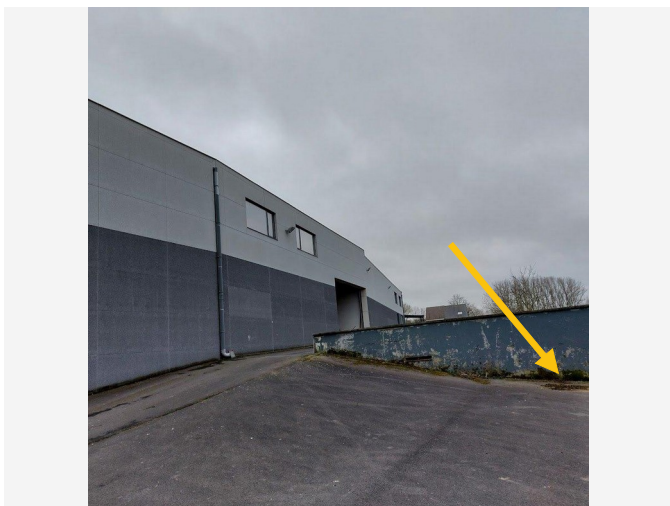
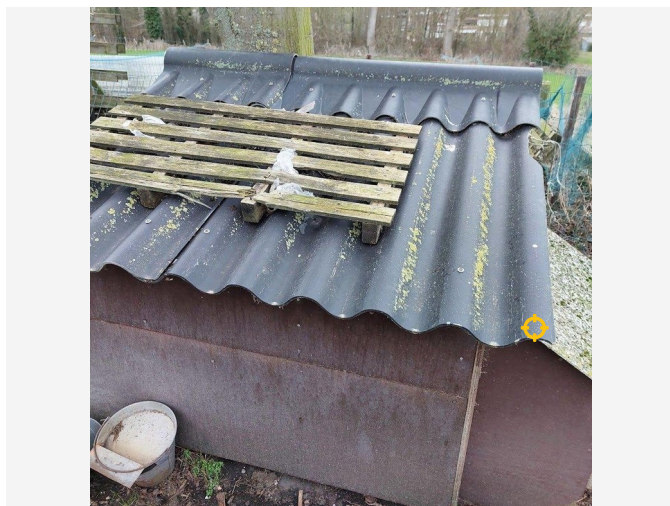
Fiche 5: M1 Golfplaat tuinhok

Geen asbest

#	Type	Referentie	Resultaat
5.1	Puntmonster	M1 Golfplaat tuinhok	Geen asbest

Beschrijving	M1 Golfplaat tuinhok
Omgeving	Buiten
Primaire drager	Schuin dak
Bindmiddel van materiaal	Cement

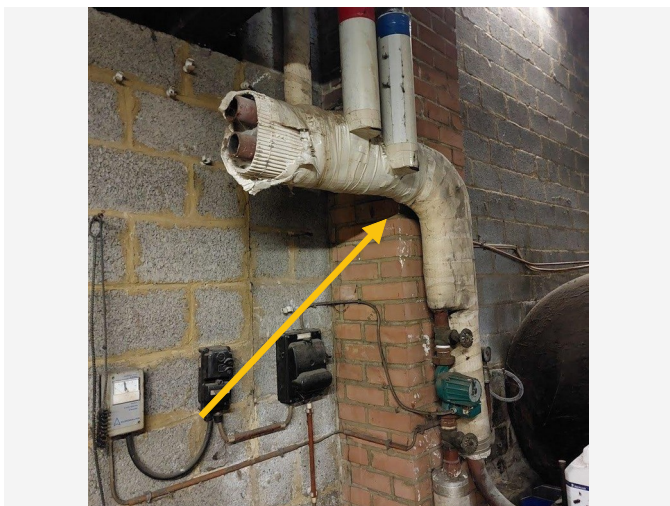
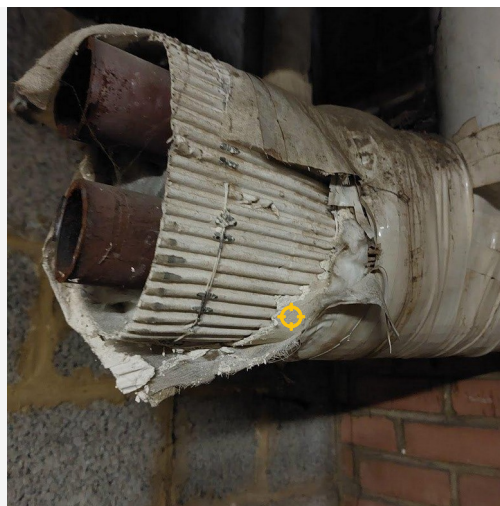
Geen asbest

#	Type	Referentie	Resultaat
6.1	Mengmonster	M2 Leidingisolatie	Geen asbest

Beschrijving	M2 Leidingisolatie
Omgeving	Binnen
Primaire drager	Ruimteverwarming
Bindmiddel van materiaal	Gips - kalk
