# Asbestinventarisatetest

Kapellestraat 180, 9600 Ronse

Attestnummer : 20260315-000032.000

Uitgegeven op : 15.03.2026

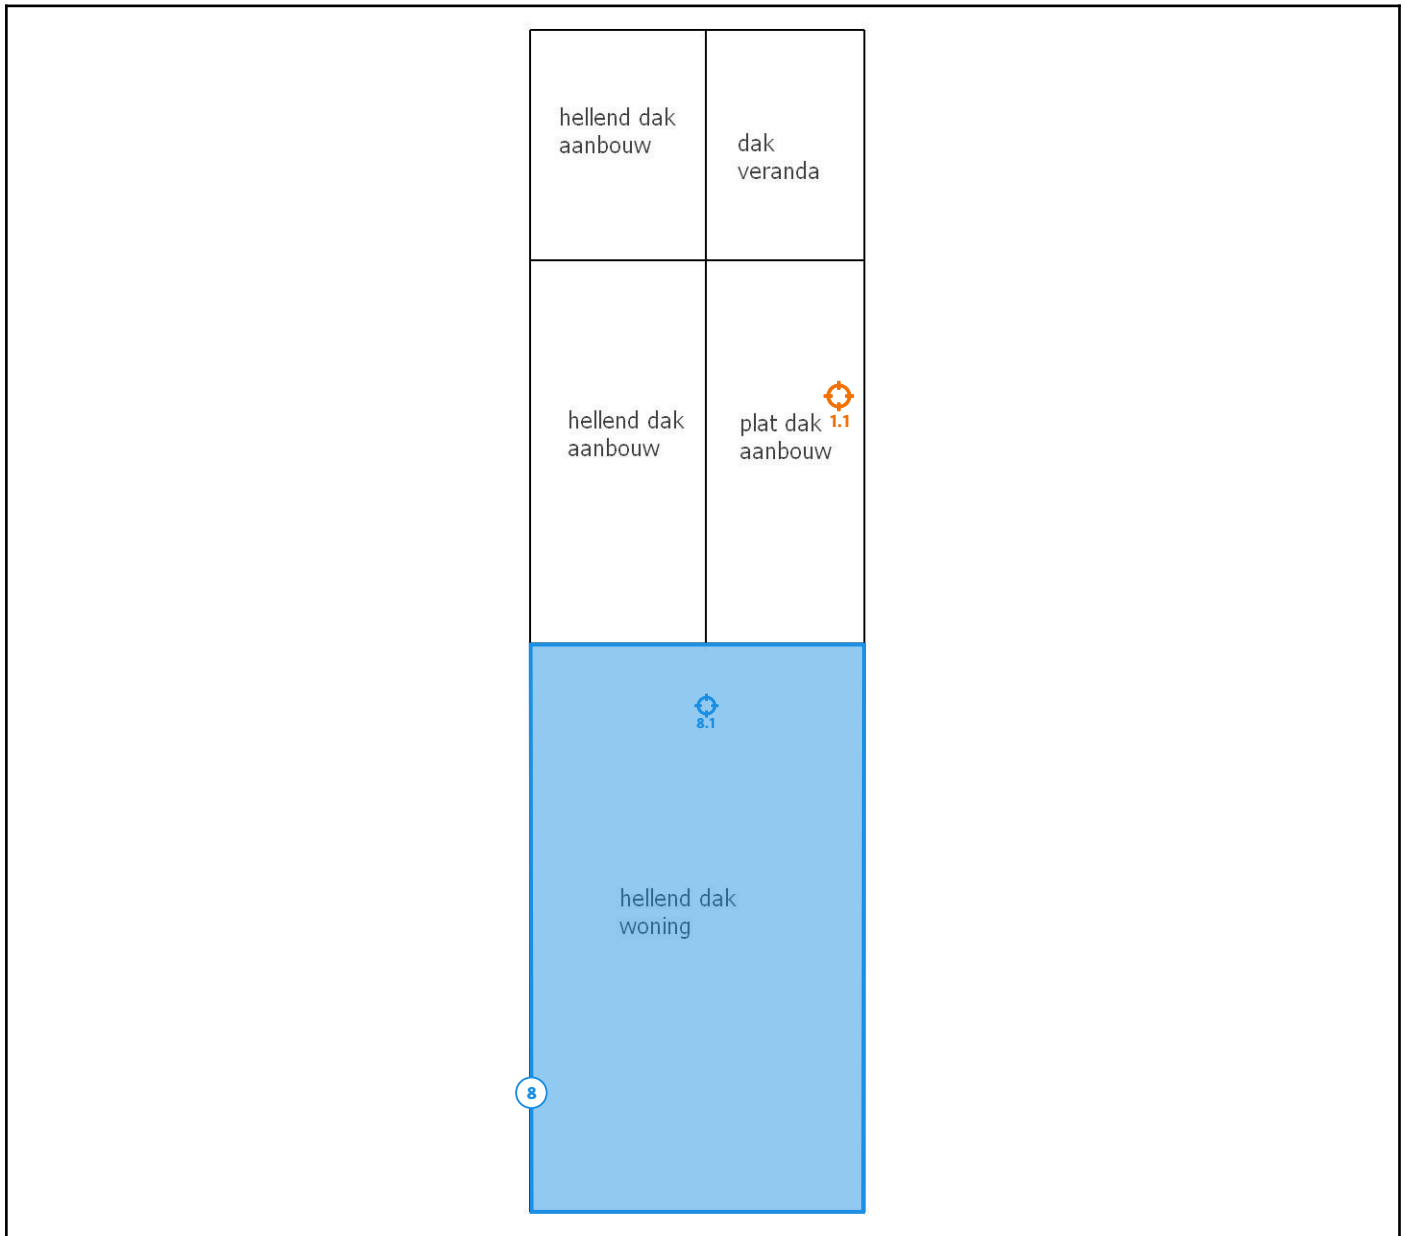
## Plan 1.5: plan daken

Beschrijving	Type	Actie
1. Asbestcement rookgasafvoer hellend dak woning	Asbestmateriaal	<a href="#">Verwijderen</a>
1.1 Code: MO6	Puntmonster	-
8. Menuiserie onderdak hellend dak woning	Geen asbest	-
8.1 Code: MO4	Puntmonster	-

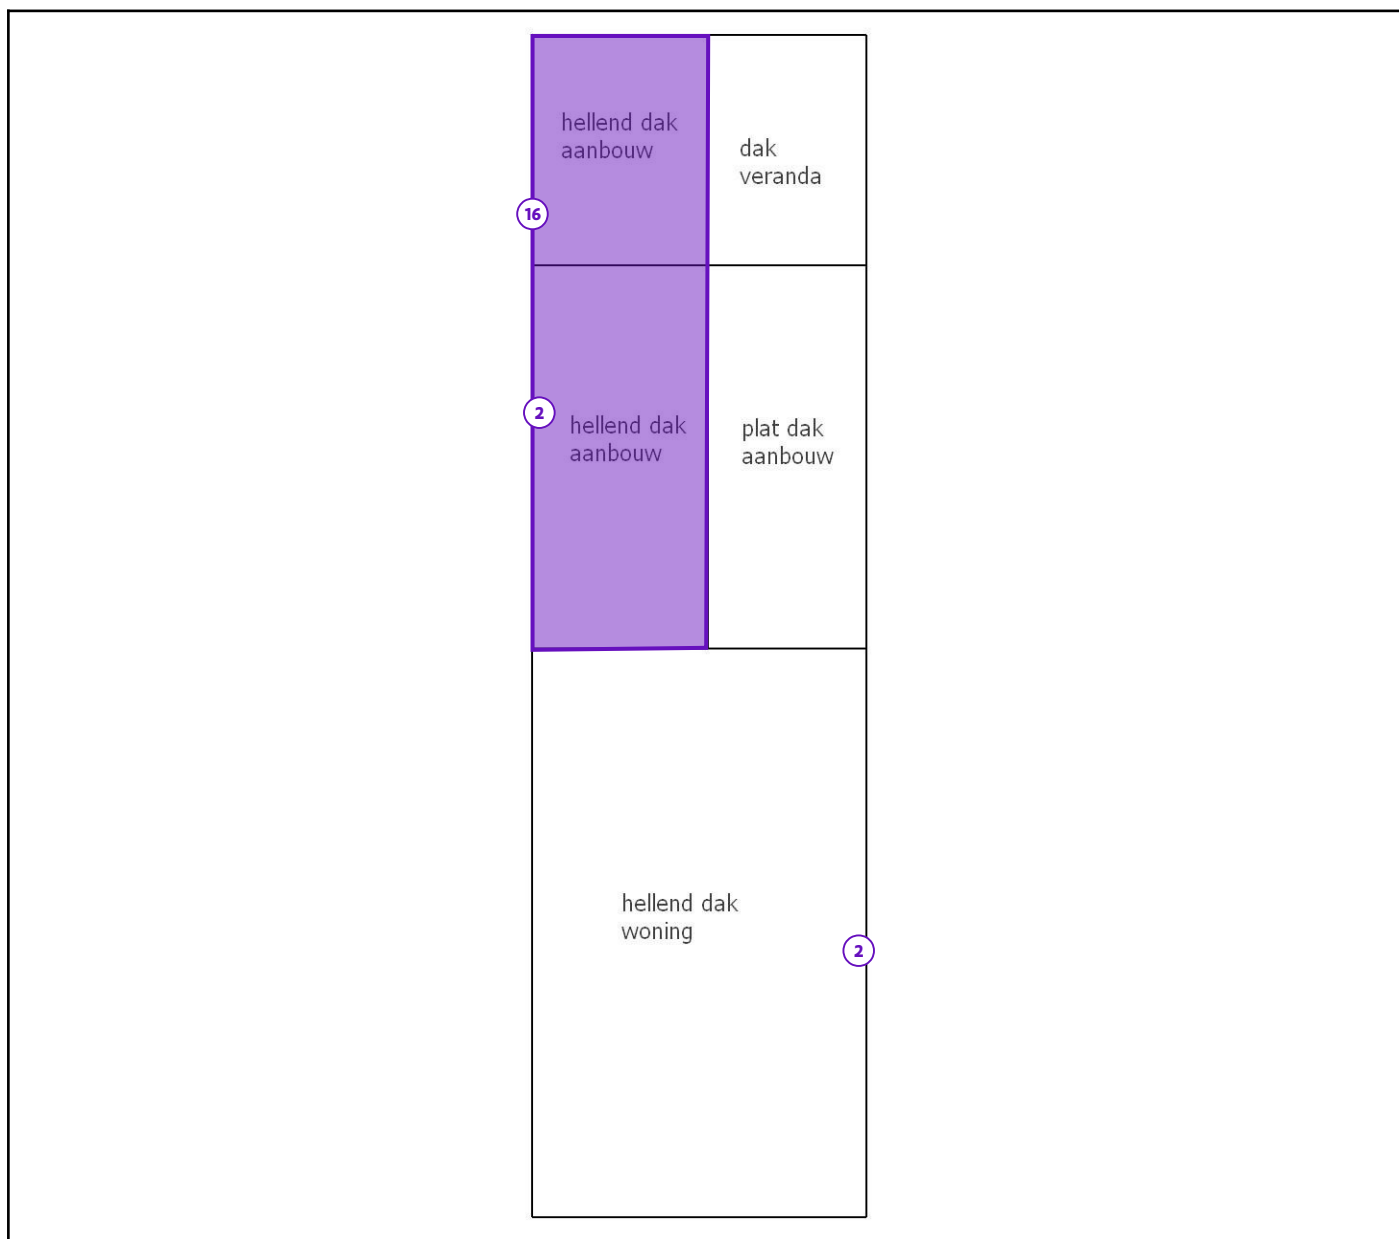
## Plan 1.8: plan daken

Beschrijving	Type	Actie
2. Schouw hellend dak	Beperking	-
16. Geen onderdak aanwezig	Overige ruimte of materiaal	-

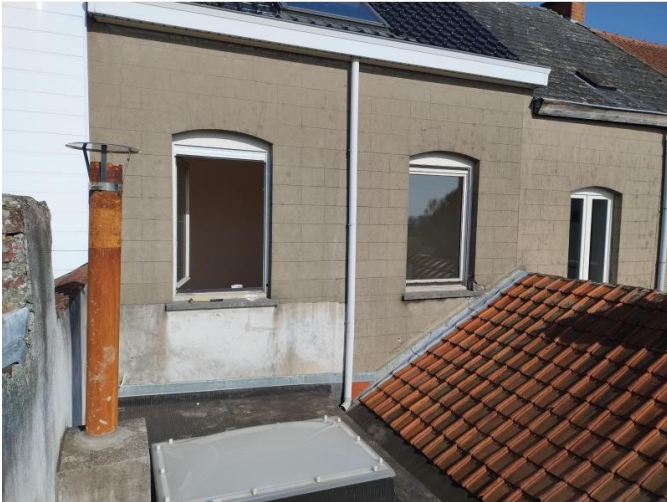
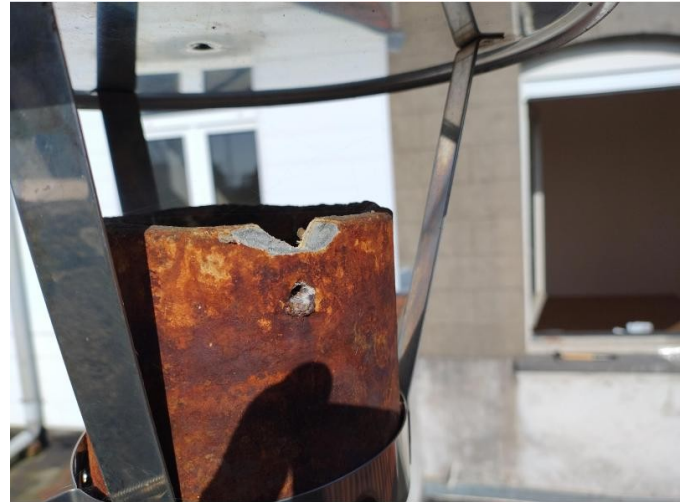
# Fiche 1: Asbestcement rookgasafvoer hellend dak woning

Asbestmateriaal

Het asbestmateriaal valt onder de mijlpaal van 2034.

Eindbeoordeling materiaalrisico	Verhoogd materiaalrisico en/of verhoogde kans op vezelvrijgave
---------------------------------	--

Gebondenheid	Categorie 1: hechtgebonden in oorsprong
Asbestsoort (vezeltype)	Alleen chrysotiel aanwezig
Asbestconcentratie	Laag (< 50%)
Afschermingsgraad van het gehele materiaal	Geheel of deels vrij aan de buitenlucht, maar geen contact met binnenlucht
Toestand van het materiaal	Matig beschadigd, matig verweerd

#	Type	Referentie	Resultaat
1.1	Puntmonster	MO6	Chrysotiel

- Verwijder dit asbestmateriaal zo snel mogelijk. Volg de toestand goed op.

- Eenvoudige handelingen: mag via doe-het-zelf of door werknemer(s) met opleidingsattest eenvoudige handelingen  
Als dit materiaal verwijderd kan worden zonder het te breken, te beschadigen, dan mag met dit met eenvoudige handelingen.

Vermijd stofvorming en stofverspreiding op elk moment van de werken. Bevochtig of fixeer het materiaal.

Het gebruik van sneldraaiende werktuigen (boormachine, slijpschijf, hogedrukreiniger...) is verboden.

Zorg voor gepaste persoonlijke beschermingsmiddelen: minimaal FFP3-mondmasker (EN 149), wegwerpoverall met kap (minimaal Cat III, type 5/6), wegwerphandschoenen en overschoenen of afspoelbaar schoeisel

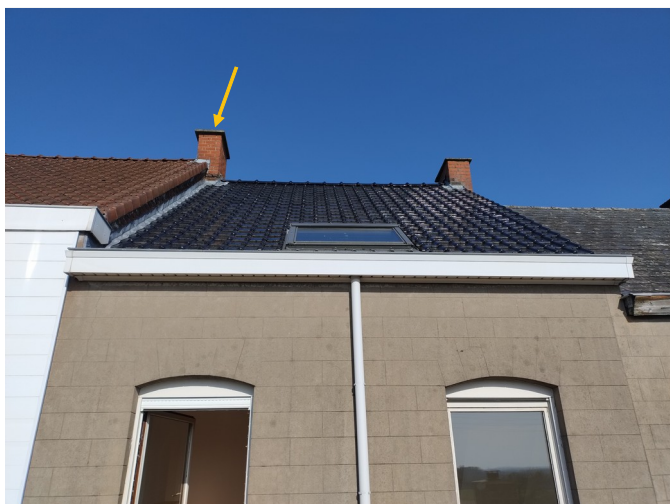
*Situeringfoto*

**Reden:** Het te onderzoeken materiaal situeert zich hoger dan 3,50 m te rekenen vanaf een veilige ondergrond

**Uitleg van de asbestdeskundige:** De binnenkant van de schouw kan niet gecontroleerd worden. Mogelijk is er nog een asbesthoudend rookgaskanaal aanwezig in de schouw.

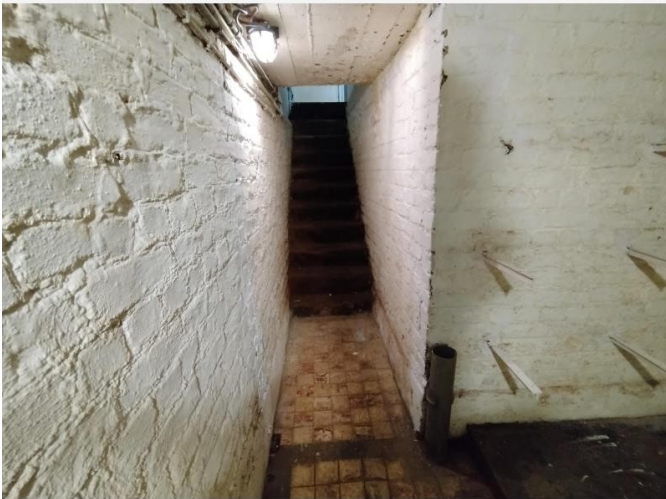
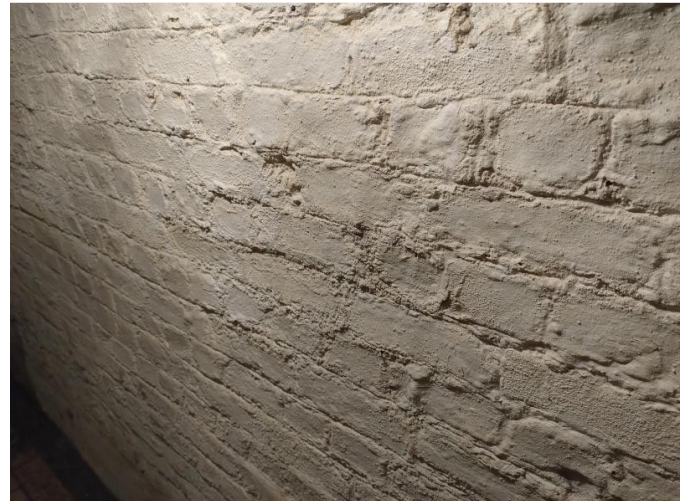
De muren in het onbewoonde gedeelte van de vierkantshoeve zijn opgebouwd uit baksteen, niet asbestverdacht.

Geen pleisterwerk aanwezig op de muren.

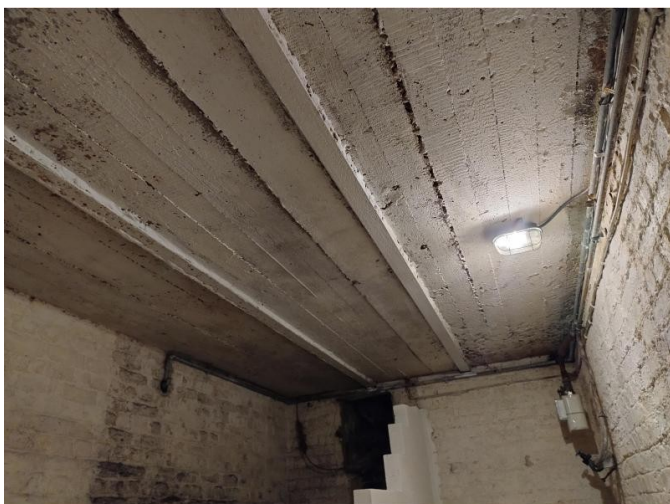
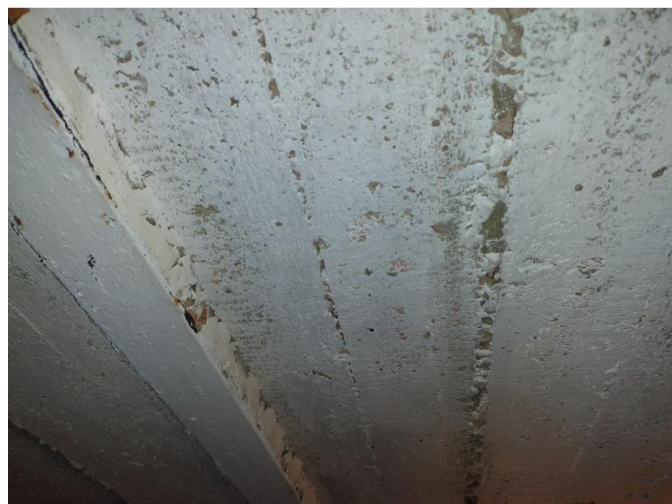
## Fiche 4: Plafond kelder uit beton

Het plafond in de kelder is opgebouwd uit beton, niet asbestverdacht.

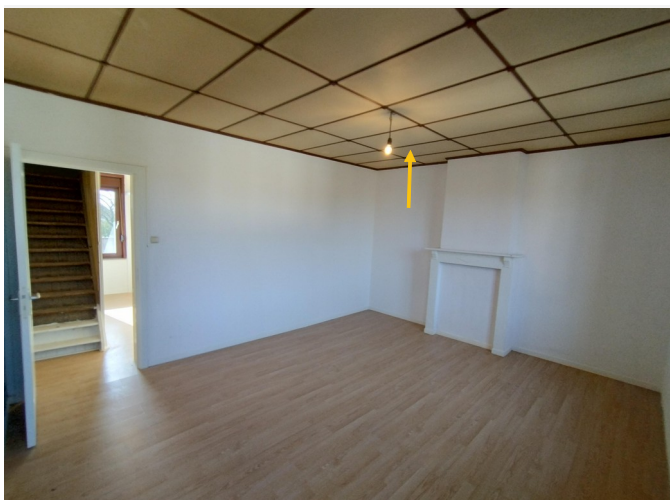
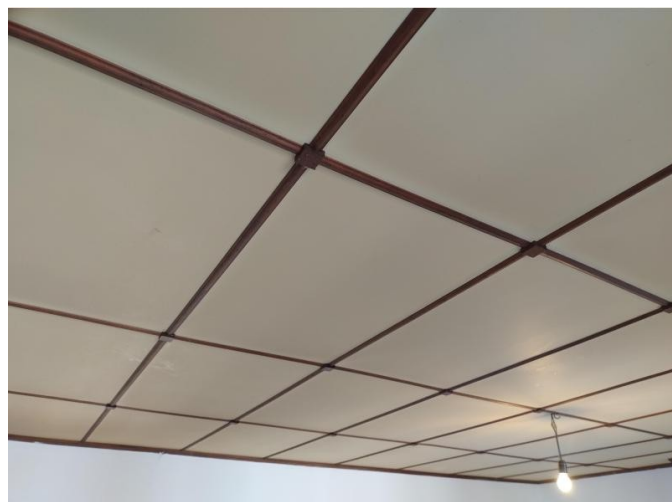
De plafonds zijn gemaakt van niet-asbestverdachte materialen (bijvoorbeeld laminaat, gyproc, ...), deze toepassingen zijn niet asbestverdacht. We hebben echter niet kunnen vaststellen of er mogelijk asbestverdachte of asbesthoudende materialen achter deze toepassingen aanwezig zijn. Bij renovatie of sloop is het aangeraden om een destructief onderzoek te laten uitvoeren van deze toepassingen.

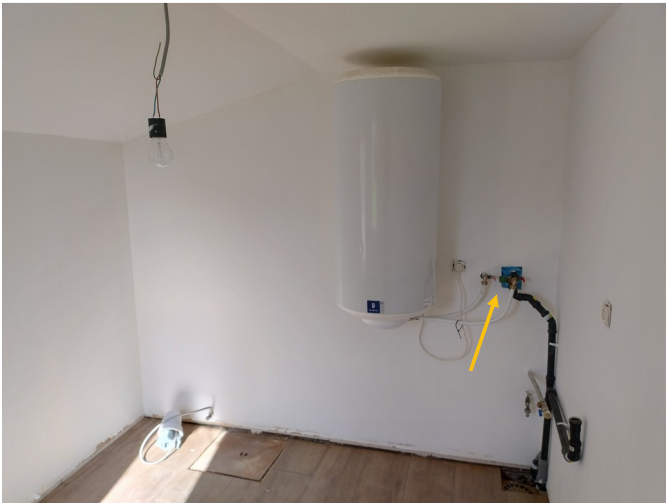
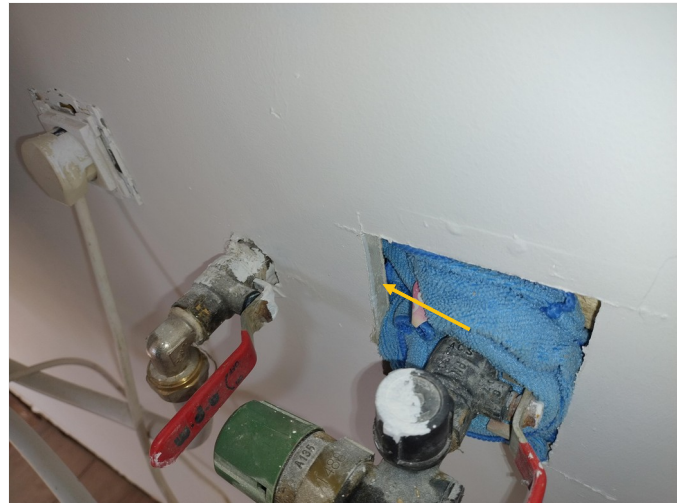
Voorzetwand in hout en/of gipskarton aanwezig. De voorzetwand zelf is niet asbesthoudend. De achterliggende constructie is niet inspecteerbaar, waardoor de aanwezigheid van verborgen asbest niet kan worden uitgesloten. Bij renovatie of sloop is het aangeraden om een destructief onderzoek te laten uitvoeren van deze toepassingen.

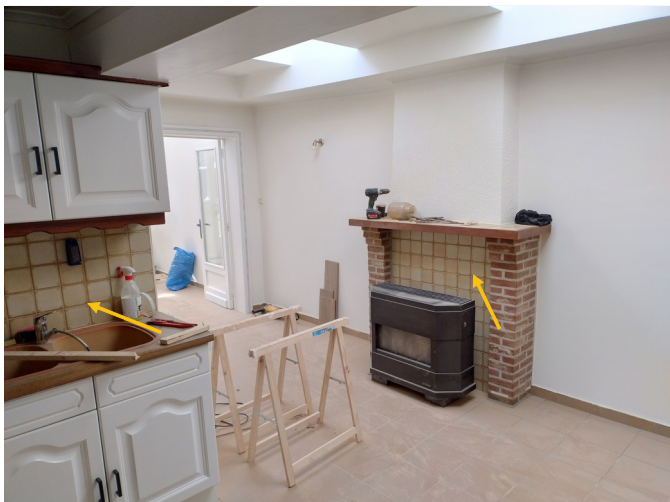
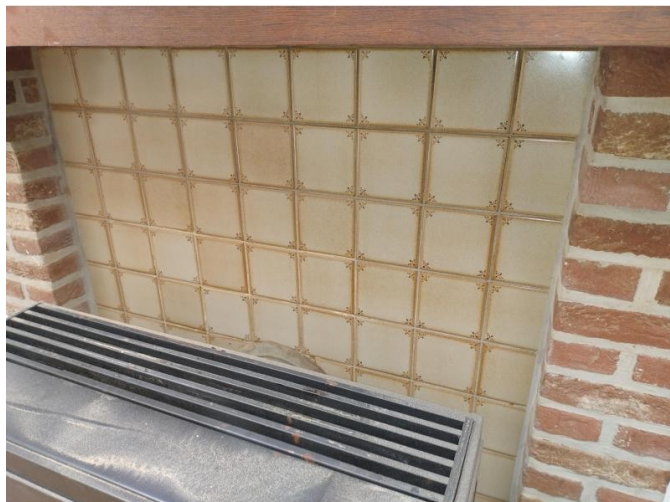
Op verschillende plaatsen in de woning zijn wandtegels aanwezig. Deze tegels zijn niet asbesthoudend. Mogelijk zijn de tegels bevestigd met asbesthoudende tegellijm, dit moet verder onderzocht worden bij verwijdering van de tegels.
