Asbestinventarisatetest

Leuzesesteenweg 141, 9600 Ronse

Attestnummer : 20260413-000322.000

Niet-asbestveilig

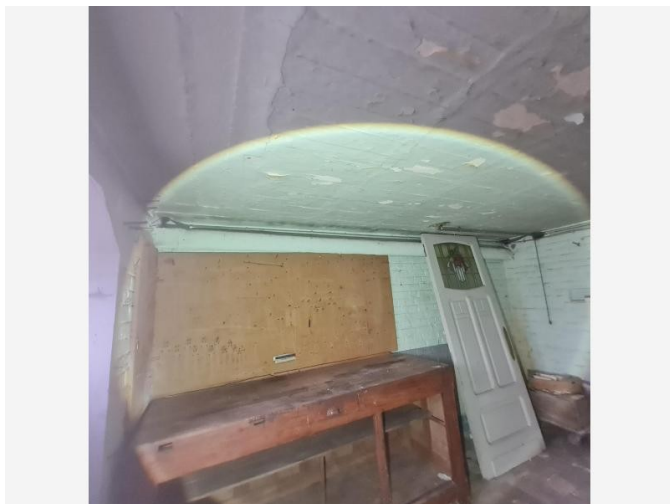
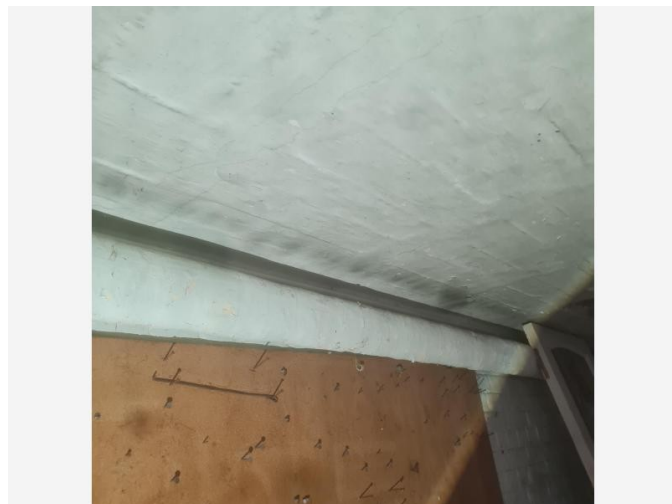
Dringend verwijderen

Eindbeoordeling materiaalrisico	Hoog materiaalrisico en/of hoge kans op vezelvrijgave
---------------------------------	---

Gebondenheid	Categorie 2: niet-hechtgebonden met matrix
Asbestsoort (vezeltype)	Amfibool aanwezig, uitgezonderd crocidoliet
Asbestconcentratie	Hoog ($\geq 50\%$)
Afschermingsgraad van het gehele materiaal	Geheel of deels vrij aan de binnenlucht, maar geen contact met binnenluchtstromen
Toestand van het materiaal	Matig beschadigd, matig verweerd

#	Type	Referentie	Resultaat
1.1	Mengmonster	2600587-4	Chrysotiel, Amosiet

Beschrijving	Leidingisolatie kelder
Omgeving	Binnen
Primaire drager	HVAC infrastructuur en uitrusting
Asbestmateriaal	In-situ afwerkingslagen - Thermische isolatie
Bindmiddel van asbestmateriaal	Gips - kalk
Gebondenheid op basis van bindmiddel	Niet-hechtgebonden
Hoeveelheid (lengte - omtrek - dikte - aantal)	<ul style="list-style-type: none">• 5,00 m - 30,00 cm - 2,00 cm - 1 stuk
Totaal volume	0,03 m ³
Eenvoudig bereikbaar	Ja
Bevestigingswijze	<ul style="list-style-type: none">• Geklemd• Verlijmd, ingegoten, versmeerd
Identificatiemethode	Een monstername door de asbestdeskundige met laboanalyse door een asbestlabo.
Destructieve handeling voor identificatie	Nee

- Scherm in afwachting van verwijdering het asbestmateriaal af van luchtstromingen en verstoring: bijvoorbeeld door het te verpakken, te fixeren, af te dekken, signalisatie - afbakening aan te brengen, ...
- Verwijder dit asbestmateriaal zo snel mogelijk. Volg de toestand goed op.

- Hermetische zone (erkend asbestverwijderaar)
Tijdens het verwijderen kan er aanzienlijke vezelvrijgave ontstaan. Daarom moet het worden verwijderd in een afgesloten ruimte.

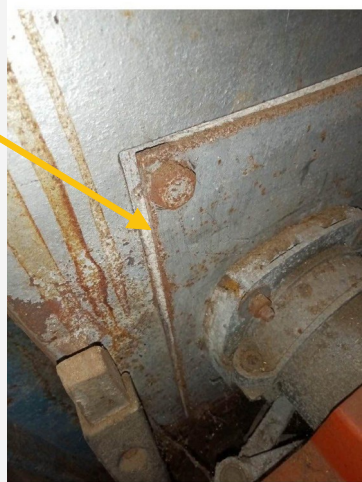
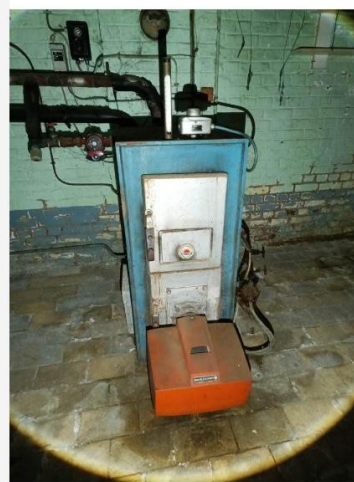
Verwijderen

Eindbeoordeling materiaalrisico	Laag materiaalrisico en/of verlaagde kans op vezelvrijgave
---------------------------------	--

Gebondenheid	Categorie 3: niet-hechtgebonden met weinig of geen matrix
Asbestsoort (vezeltype)	Alleen chrysotiel aanwezig
Asbestconcentratie	Hoog ($\geq 50\%$)
Afschermingsgraad van het gehele materiaal	Alleen randen, niet afgeschermd, maar geen contact met binnenluchtstromen
Toestand van het materiaal	Licht beschadigd, licht verweerd. Intacte calciumsilicaatplaat of materiaal met categorie 3-gebondenheid

#	Type	Referentie	Resultaat
2.1	Puntmonster	2600587-6	Chrysotiel

Beschrijving	Dichting stookketel
Omgeving	Binnen
Primaire drager	Ruimteverwarming
Asbestmateriaal	Pakking, dichting
Bindmiddel van asbestmateriaal	Weinig of geen bindmiddel (textiel, bevloeking, ...)
Gebondenheid op basis van bindmiddel	Niet-hechtgebonden
Hoeveelheid (gewicht - aantal)	• 1,00 kg - 1 stuk
Totaal gewicht	1,00 kg
Eenvoudig bereikbaar	Ja
Bevestigingswijze	• Geklemd
Identificatiemethode	Een monstername door de asbestdeskundige met laboanalyse door een asbestlabo.
Destructieve handeling voor identificatie	Nee

- Zorg voor een veilig beheer. Vermijd het beschadigen van het asbestmateriaal. Controleer de toestand jaarlijks op wijzigingen.
- Verwijder dit asbestmateriaal zo snel mogelijk. Volg de toestand goed op.

- Eenvoudige handelingen: mag via doe-het-zelf of door werknemer(s) met opleidingsattest eenvoudige handelingen
Zorg er voor dat:
 - u zich vooraf goed informeert op www.asbestinfo.be > Asbest verwijderen;
 - u zich beschermt met een FFP3-mondmasker, wegwercoverall en -handschoenen en afspoelbaar schoeisel;
 - er geen minderjarigen of derden aanwezig zijn;
 - u beschikt over PE-folie en zakken om loskomende deeltjes en afval op te vangen en te verpakken;

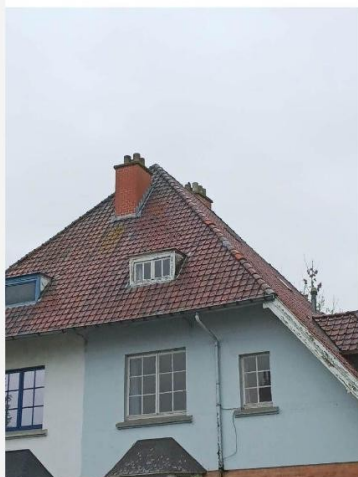
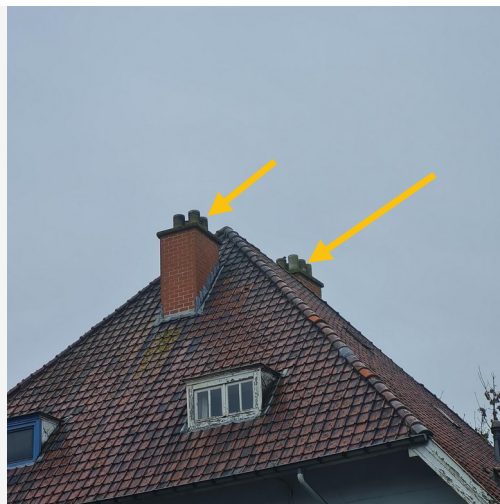
Verwijderen

Eindbeoordeling materiaalrisico	Laag materiaalrisico en/of verlaagde kans op vezelvrijgave
---------------------------------	--

Gebondenheid	Categorie 1: hechtgebonden in oorsprong
Asbestsoort (vezeltype)	Crocidoliet aanwezig
Asbestconcentratie	Laag (< 50%)
Afschermingsgraad van het gehele materiaal	Geheel of deels vrij aan de buitenlucht, maar geen contact met binnenlucht
Toestand van het materiaal	Licht beschadigd, licht verweerd. Intacte calciumsilicaatplaat of materiaal met categorie 3-gebondenheid

Beschrijving	Rookgaskanalen dak
Omgeving	Buiten
Primaire drager	HVAC infrastructuur en uitrusting
Asbestmateriaal	Rookgaskanaal
Bindmiddel van asbestmateriaal	Cement
Gebondenheid op basis van bindmiddel	Hecht
Hoeveelheid (lengte - omtrek - dikte - aantal)	<ul style="list-style-type: none"> • 2,00 m - 50,00 cm - 1,50 cm - 5 stuks
Totaal volume	0,075 m ³
Eenvoudig bereikbaar	Ja
Bevestigingswijze	<ul style="list-style-type: none"> • Geklemd • Verlijmd, ingegoten, versmeerd
Identificatiemethode	<p>De asbestdeskundige beoordeelt het materiaal als asbestverdacht en dus asbesthoudend, en dit zonder monstername.</p> <p>Motivatie: Er is een onderzoeksbeperking die monstername verhindert; De ruimte of het materiaal bevindt zich hoger dan 3,5 meter vanaf een vaste ondergrond.</p>
Destructieve handeling voor identificatie	Nee
Opmerking	Deze oppervlakte werd niet gemeten, maar geschat op basis van een benadering voor alle aanwezige rookgaskanalen. Deze schatting mag niet worden gebruikt als maatstaf voor heffingen.

- Verwijder dit asbestmateriaal zo snel mogelijk. Volg de toestand goed op.
- Voer bijkomende staalname(s) uit.

- Eenvoudige handelingen: enkel door erkend asbestverwijderaar
Vermoedelijk loopt de buis door in een kanaal in de gemetste schouw, dit vereist specifieke bijkomende maatregelen en voldoende expertise om deze buis correct te verwijderen zonder de buis stuk te maken. Bij het verwijderen kan stof voorkomen.

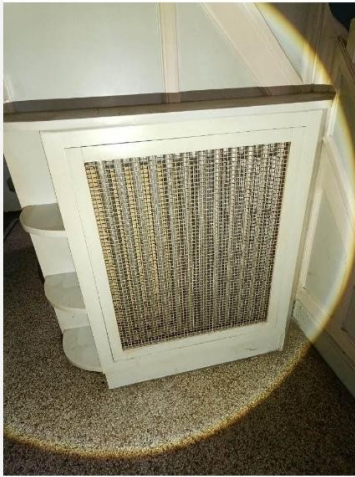
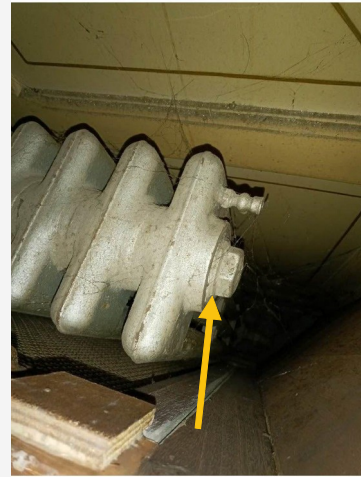
Verwijderen

Eindbeoordeling materiaalrisico	Laag materiaalrisico en/of verlaagde kans op vezelvrijgave
---------------------------------	--

Gebondenheid	Categorie 3: niet-hechtgebonden met weinig of geen matrix
Asbestsoort (vezeltype)	Alleen chrysotiel aanwezig
Asbestconcentratie	Hoog ($\geq 50\%$)
Afschermingsgraad van het gehele materiaal	Alleen randen, niet afgeschermd, maar geen contact met binnenluchtstromen
Toestand van het materiaal	Licht beschadigd, licht verweerd. Intacte calciumsilicaatplaat of materiaal met categorie 3-gebondenheid

Beschrijving	Dichtingen radiatoren
Omgeving	Binnen
Primaire drager	Ruimteverwarming
Asbestmateriaal	Pakking, dichting
Bindmiddel van asbestmateriaal	Weinig of geen bindmiddel (textiel, bevloeking, ...)
Gebondenheid op basis van bindmiddel	Niet-hechtgebonden
Hoeveelheid (gewicht - aantal)	<ul style="list-style-type: none"> • 0,10 kg - 36 stuks
Totaal gewicht	3,60 kg
Eenvoudig bereikbaar	Ja
Bevestigingswijze	<ul style="list-style-type: none"> • Geklemd
Identificatiemethode	<p>De asbestdeskundige beoordeelt het materiaal als asbestverdacht en dus asbesthoudend, en dit zonder monstername.</p> <p>Motivatie: De monstername brengt andere schade aan dan schade die inherent is aan de monstername.</p>
Destructieve handeling voor identificatie	Nee
Opmerking	<p>De opgegeven hoeveelheid is een inschatting, daar de dichtingen door een verlaag bedekt zijn. Het betreft negen radiatoren met elk minimaal 4 dichtingen.</p> <p>De asbesthoudendheid van deze dichtingen wordt aangenomen en kan enkel door een labo-analyse worden uitgesloten. Monstername is binnen het kader van dit niet-destructieve onderzoek echter niet mogelijk zonder risico op gevolgschade (lekkage), daar de radiatoren nog in gebruik zijn. Bij toekomstige renovatie of sloop wordt geadviseerd om voorafgaandelijk een destructieve monstername uit te voeren.</p>

- Zorg voor een veilig beheer. Vermijd het beschadigen van het asbestmateriaal. Controleer de toestand jaarlijks op wijzigingen.
- Verwijder dit asbestmateriaal zo snel mogelijk. Volg de toestand goed op.
- Voer bijkomende staalname(s) uit.

- Eenvoudige handelingen: mag via doe-het-zelf of door werknemer(s) met opleidingsattest eenvoudige handelingen
Zorg er voor dat:
 - u zich vooraf goed informeert op www.asbestinfo.be > Asbest verwijderen;
 - u zich beschermt met een FFP3-mondmasker, wegwerpoverall en -handschoenen en afspoelbaar schoeisel;
 - er geen minderjarigen of derden aanwezig zijn;

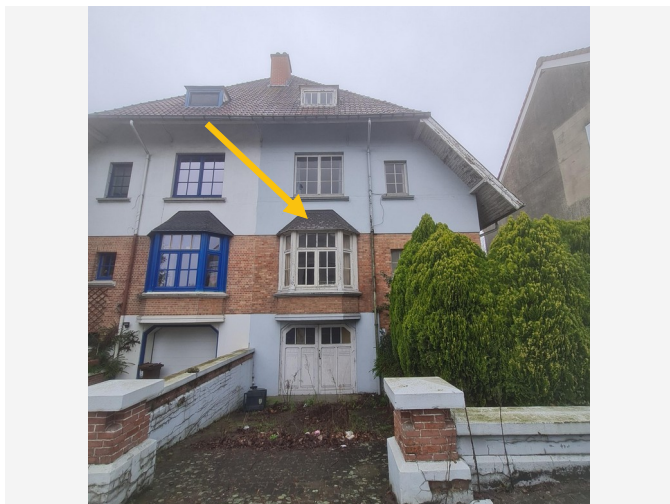
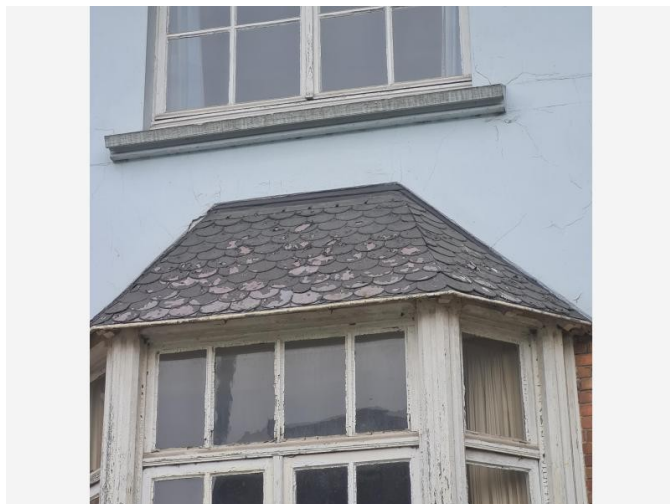
Verwijderen

Eindbeoordeling materiaalrisico	Verhoogd materiaalrisico en/of verhoogde kans op vezelvrijgave
---------------------------------	--

Gebondenheid	Categorie 1: hechtgebonden in oorsprong
Asbestsoort (vezeltype)	Crocidoliet aanwezig
Asbestconcentratie	Laag (< 50%)
Afschermingsgraad van het gehele materiaal	Geheel of deels vrij aan de buitenlucht, maar geen contact met binnenlucht
Toestand van het materiaal	Matig beschadigd, matig verweerd

Beschrijving	Shingles voorgevel
Omgeving	Buiten
Primaire drager	Schuin dak
Asbestmateriaal	Dak- en gevelbekleding - Lei, shingle
Bindmiddel van asbestmateriaal	Bitumen (roofing, teer, asfalt)
Gebondenheid op basis van bindmiddel	Hecht
Hoeveelheid (oppervlakte - aantal)	<ul style="list-style-type: none">• 5,00 m² - 1 stuk
Totale oppervlakte	5,00 m ²
Eenvoudig bereikbaar	Ja
Bevestigingswijze	<ul style="list-style-type: none">• Geklemd• Verlijmd, ingegoten, versmeerd• Genageld, geniet
Identificatiemethode	<p>De asbestdeskundige beoordeelt het materiaal als asbestverdacht en dus asbesthoudend, en dit zonder monstername.</p> <p>Motivatie: Er is een onderzoeksbeperking die monstername verhindert; De ruimte of het materiaal bevindt zich hoger dan 3,5 meter vanaf een vaste ondergrond.</p>
Destructieve handeling voor identificatie	Nee

- Zorg voor een veilig beheer. Vermijd het beschadigen van het asbestmateriaal. Controleer de toestand jaarlijks op wijzigingen.
- Verwijder dit asbestmateriaal zo snel mogelijk. Volg de toestand goed op.
- Voer bijkomende staalname(s) uit.

- Eenvoudige handelingen: enkel door erkend asbestverwijderaar
Zorg er voor dat:
 - u zich vooraf goed informeert op www.asbestinfo.be > Asbest verwijderen;
 - u zich beschermt met een FFP3-mondmasker, wegwerpoverall en -handschoenen en afspoelbaar schoeisel;
 - er geen minderjarigen of derden aanwezig zijn;
 - u beschikt over PE-folie en zakken om loskomende deeltjes en afval op te vangen en te verpakken;

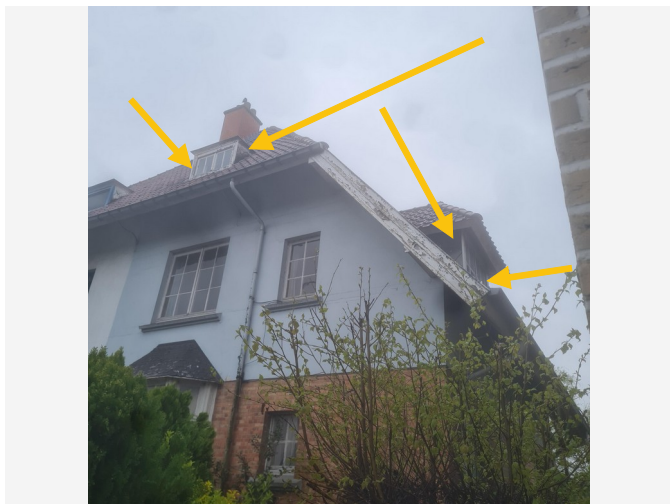
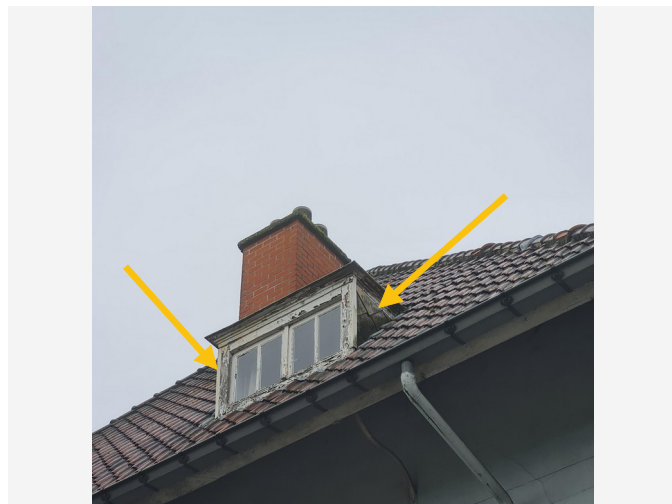
Verwijderen

Eindbeoordeling materiaalrisico	Verhoogd materiaalrisico en/of verhoogde kans op vezelvrijgave
---------------------------------	--

Gebondenheid	Categorie 1: hechtgebonden in oorsprong
Asbestsoort (vezeltype)	Crocidoliet aanwezig
Asbestconcentratie	Laag (< 50%)
Afschermingsgraad van het gehele materiaal	Geheel of deels vrij aan de buitenlucht, maar geen contact met binnenlucht
Toestand van het materiaal	Matig beschadigd, matig verweerd

Beschrijving	Leien zijgevel dakkapel
Omgeving	Buiten
Primaire drager	Schuin dak
Asbestmateriaal	Dak- en gevelbekleding - Lei, shingle
Bindmiddel van asbestmateriaal	Cement
Gebondenheid op basis van bindmiddel	Hecht
Hoeveelheid (oppervlakte - aantal)	<ul style="list-style-type: none">• 2,00 m² - 4 stuks
Totale oppervlakte	8,00 m ²
Eenvoudig bereikbaar	Ja
Bevestigingswijze	<ul style="list-style-type: none">• Geklemd• Verlijmd, ingegoten, versmeerd• Genageld, geniet
Identificatiemethode	<p>De asbestdeskundige beoordeelt het materiaal als asbestverdacht en dus asbesthoudend, en dit zonder monstername.</p> <p>Motivatie: Er is een onderzoeksbeperking die monstername verhindert; De ruimte of het materiaal bevindt zich hoger dan 3,5 meter vanaf een vaste ondergrond.</p>
Destructieve handeling voor identificatie	Nee

- Zorg voor een veilig beheer. Vermijd het beschadigen van het asbestmateriaal. Controleer de toestand jaarlijks op wijzigingen.
- Verwijder dit asbestmateriaal zo snel mogelijk. Volg de toestand goed op.
- Voer bijkomende staalname(s) uit.

- Eenvoudige handelingen: enkel door erkend asbestverwijderaar
Zorg er voor dat:
 - u zich vooraf goed informeert op www.asbestinfo.be > Asbest verwijderen;
 - u zich beschermt met een FFP3-mondmasker, wegwerpoverall en -handschoenen en afspoelbaar schoeisel;
 - er geen minderjarigen of derden aanwezig zijn;
 - u beschikt over PE-folie en zakken om loskomende deeltjes en afval op te vangen en te verpakken;

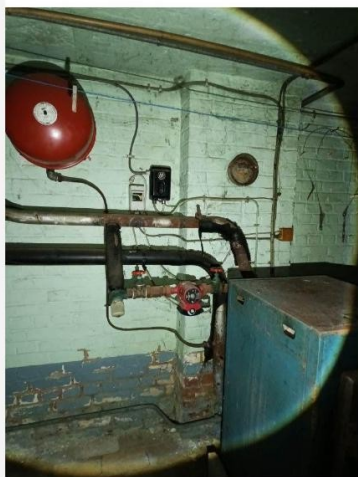
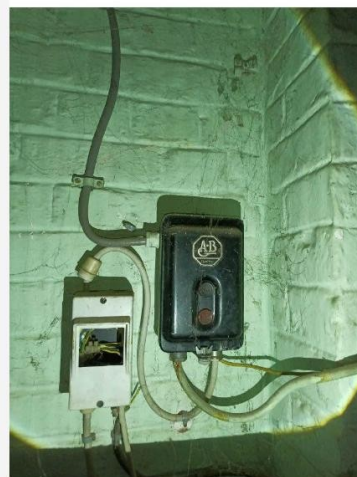
Zorgvuldig beheren

Eindbeoordeling materiaalrisico	Laag materiaalrisico en/of verlaagde kans op vezelvrijgave
---------------------------------	--

Gebondenheid	Categorie 1: hechtgebonden in oorsprong
Asbestsoort (vezeltype)	Crocidoliet aanwezig
Asbestconcentratie	Laag (< 50%)
Afschermingsgraad van het gehele materiaal	Geheel of deels vrij aan de binnenlucht, maar geen contact met binnenluchtstromen
Toestand van het materiaal	Onbeschadigd, niet verweerd

Beschrijving	Bakeliet kelder
Omgeving	Binnen
Primaire drager	Communicatie en elektrische infrastructuur en uitrusting
Asbestmateriaal	Plaat, paneel, tablet - Type Bakeliet
Bindmiddel van asbestmateriaal	Kunststof of -hars
Gebondenheid op basis van bindmiddel	Hecht
Hoeveelheid (oppervlakte - dikte - aantal)	• 0,10 m ² - 0,30 cm - 1 stuk
Totaal volume	< 0,001 m ³
Eenvoudig bereikbaar	Ja
Bevestigingswijze	• Geschroefd
Identificatiemethode	De asbestdeskundige beoordeelt het materiaal als asbestverdacht en dus asbesthoudend, en dit zonder monstername. Motivatie: De monstername brengt andere schade aan dan schade die inherent is aan de monstername.
Destructieve handeling voor identificatie	Nee

- Zorg voor een veilig beheer. Vermijd het beschadigen van het asbestmateriaal. Controleer de toestand jaarlijks op wijzigingen.
- Voer bijkomende staalname(s) uit.

- Eenvoudige handelingen: mag via doe-het-zelf of door werknemer(s) met opleidingsattest eenvoudige handelingen
Zorg er voor dat:
 - u zich vooraf goed informeert op www.asbestinfo.be > Asbest verwijderen;
 - u zich beschermt met een FFP3-mondmasker, wegwercoverall en -handschoenen en afspoelbaar schoeisel;
 - er geen minderjarigen of derden aanwezig zijn;
 - u beschikt over PE-folie en zakken om loskomende deeltjes en afval op te vangen en te verpakken;

Houd er rekening mee dat deze toepassingen vaak onder spanning staan. Het is daarom aan te raden om ook een elektricien te raadplegen, aangezien het werken aan of verwijderen van deze toepassingen specifieke technische kennis vereist.

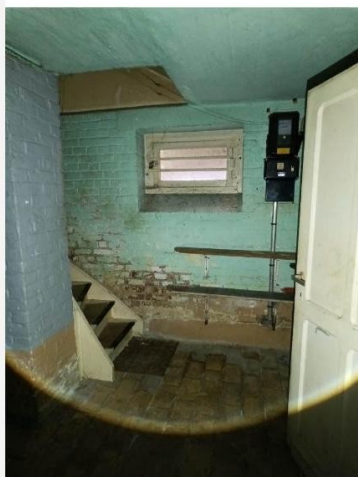
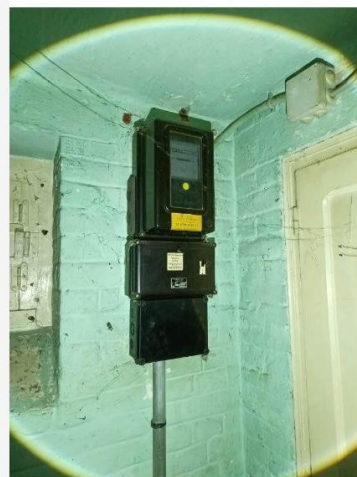
Beschrijving	Bakeliet tellerkast kelder
Omgeving	Binnen
Primaire drager	Communicatie en elektrische infrastructuur en uitrusting
Asbestmateriaal	Plaat, paneel, tablet - Type Bakeliet
Bindmiddel van asbestmateriaal	Kunststof of -hars
Gebondenheid op basis van bindmiddel	Hecht
Hoeveelheid (oppervlakte - dikte - aantal)	• 0,40 m ² - 1,00 cm - 1 stuk
Totaal volume	0,004 m ³
Eenvoudig bereikbaar	Ja
Bevestigingswijze	• Geschroefd
Identificatiemethode	De asbestdeskundige beoordeelt het materiaal als asbestverdacht en dus asbesthoudend, en dit zonder monstername. Motivatie: De monstername brengt andere schade aan dan schade die inherent is aan de monstername.
Destructieve handeling voor identificatie	Nee

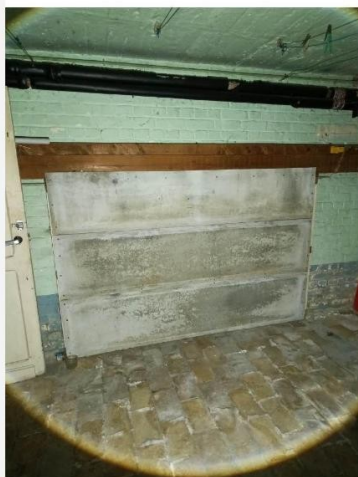
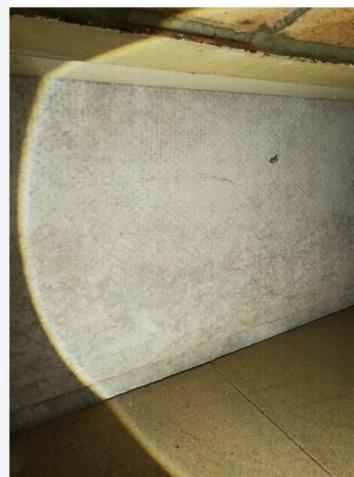
Beschrijving	Plaat kelder
Omgeving	Binnen
Primaire drager	Binnenwand
Asbestmateriaal	Plaat, paneel, tablet - Type Menuiserite
Bindmiddel van asbestmateriaal	Cement
Gebondenheid op basis van bindmiddel	Hecht
Hoeveelheid (oppervlakte - dikte - aantal)	• 6,00 m ² - 1,50 cm - 1 stuk
Totaal volume	0,09 m ³
Eenvoudig bereikbaar	Ja
Bevestigingswijze	<ul style="list-style-type: none">• Geschroefd• Genageld, geniet
Identificatiemethode	Een monstername door de asbestdeskundige met laboanalyse door een asbestlabo.
Destructieve handeling voor identificatie	Nee

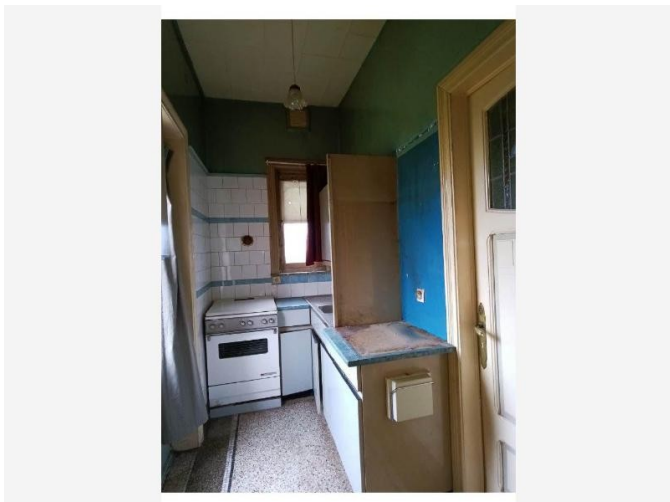
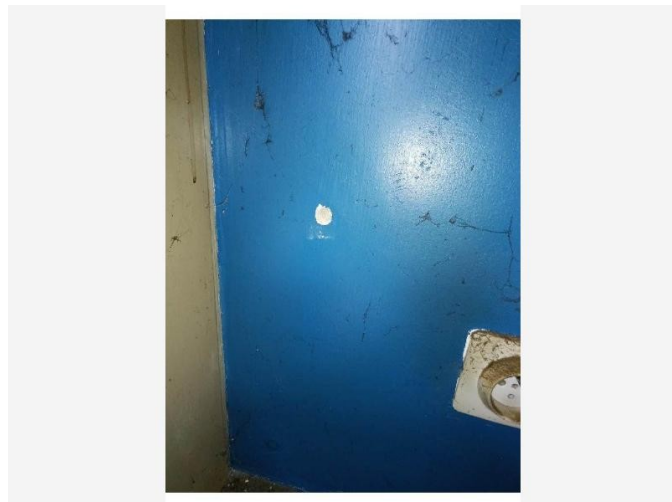
Fiche 11: Pleisterwerk muren

Geen asbest

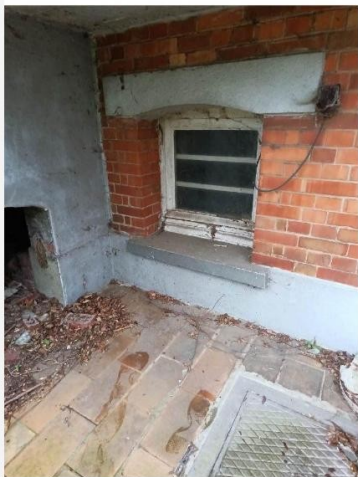
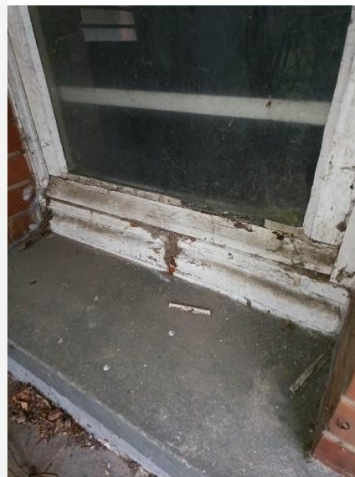
Fiche 12: Mastiek/stopverf ramen

Geen asbest

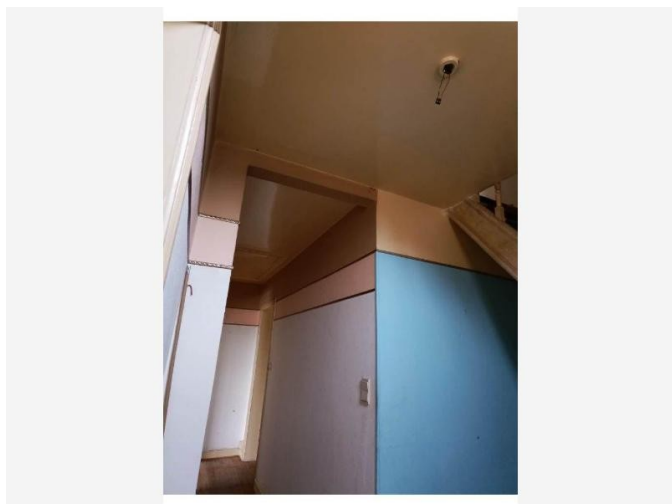
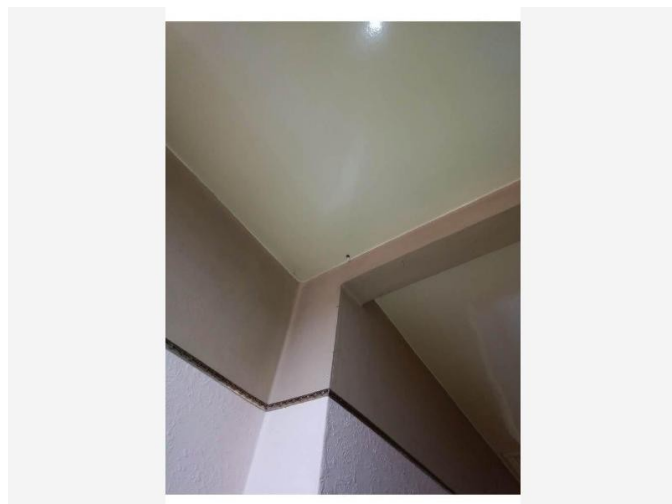
Fiche 13: Pleisterwerk plafonds

Geen asbest

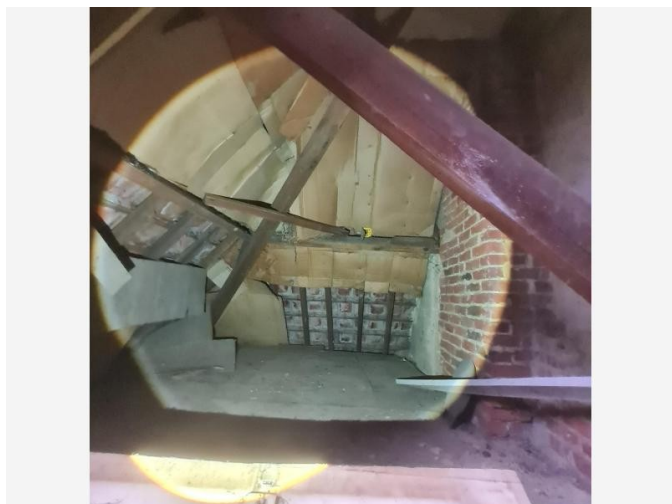
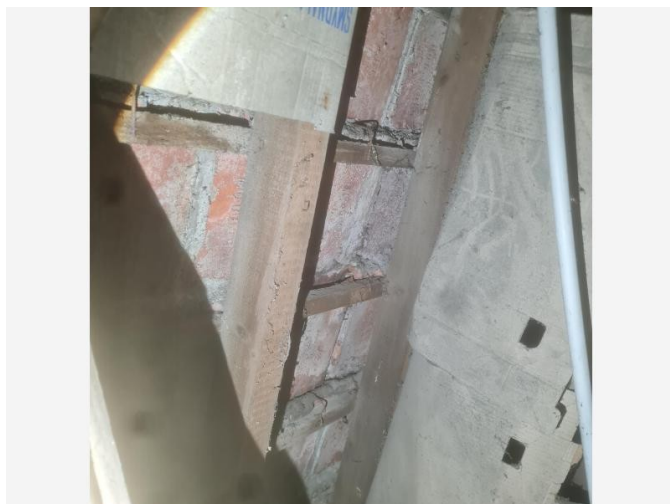
Beschrijving	Notitie	Terug te vinden op plannen
Fiche 14: Geen onderdak aanwezig	Tijdens de inspectie van dit gebouw hebben we vastgesteld dat er geen onderdak aanwezig is in de dakstructuur.	-
Fiche 15: Liftinfrastructuur	-	-
