# Asbestinventarisatetest

Mussenstraat 57, 9600 Ronse

Attestnummer : 20260528-000133.000

Uitgegeven op : 28.05.2026

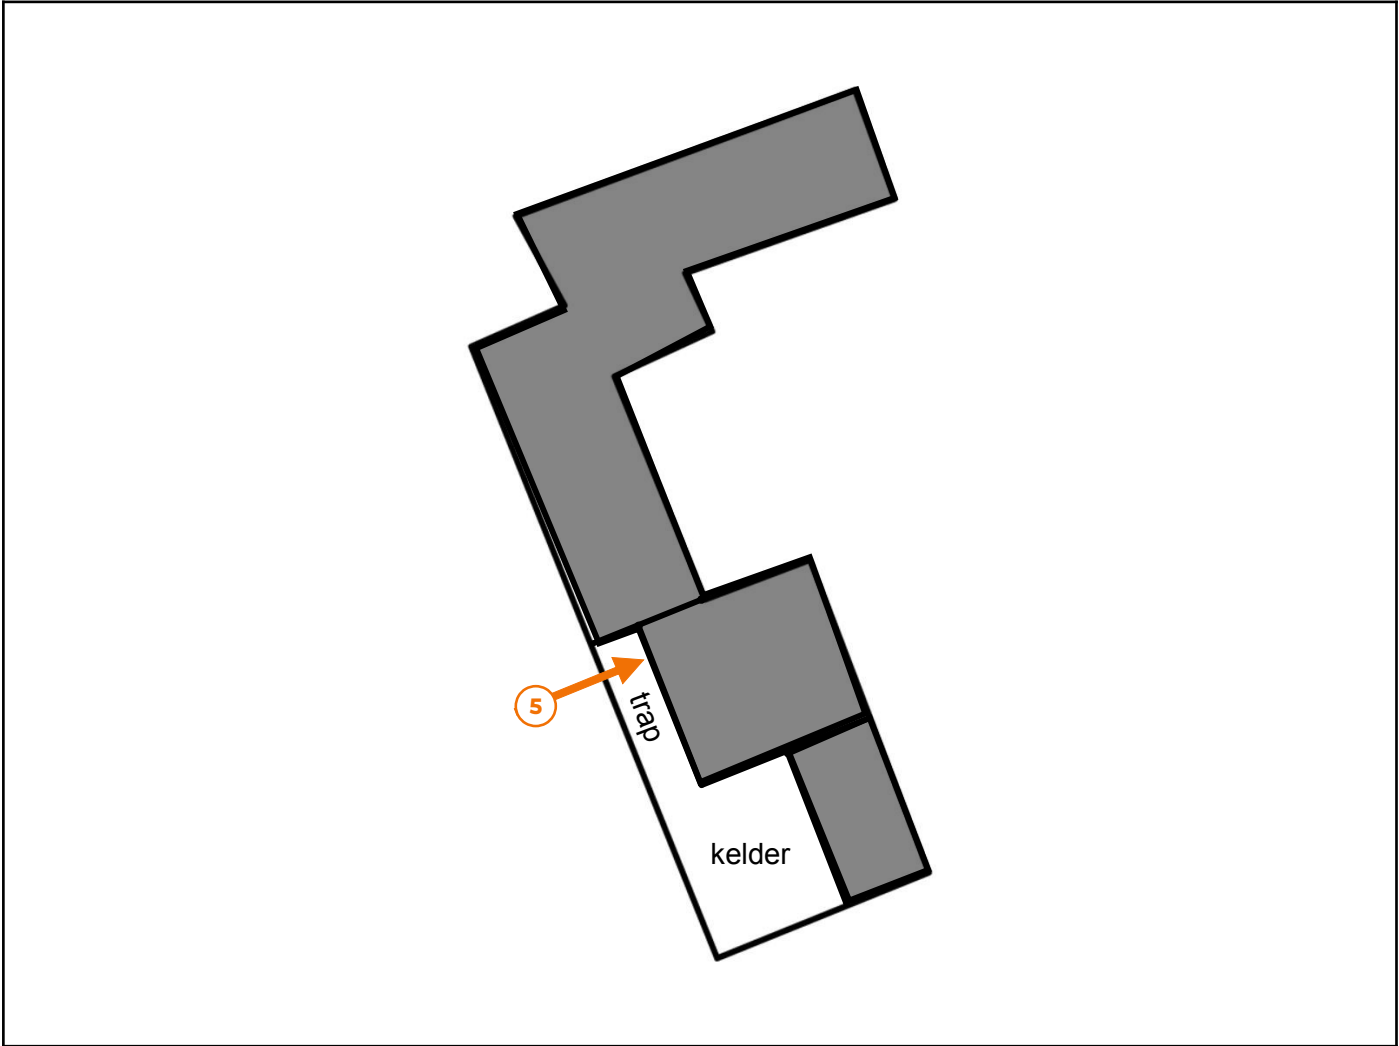
# Plan 1.1: Kelder

| Beschrijving | Type | Actie |
|---|---|---|
| 5. Bakeliet - schakelaars | Asbestmateriaal | Verwijderen |

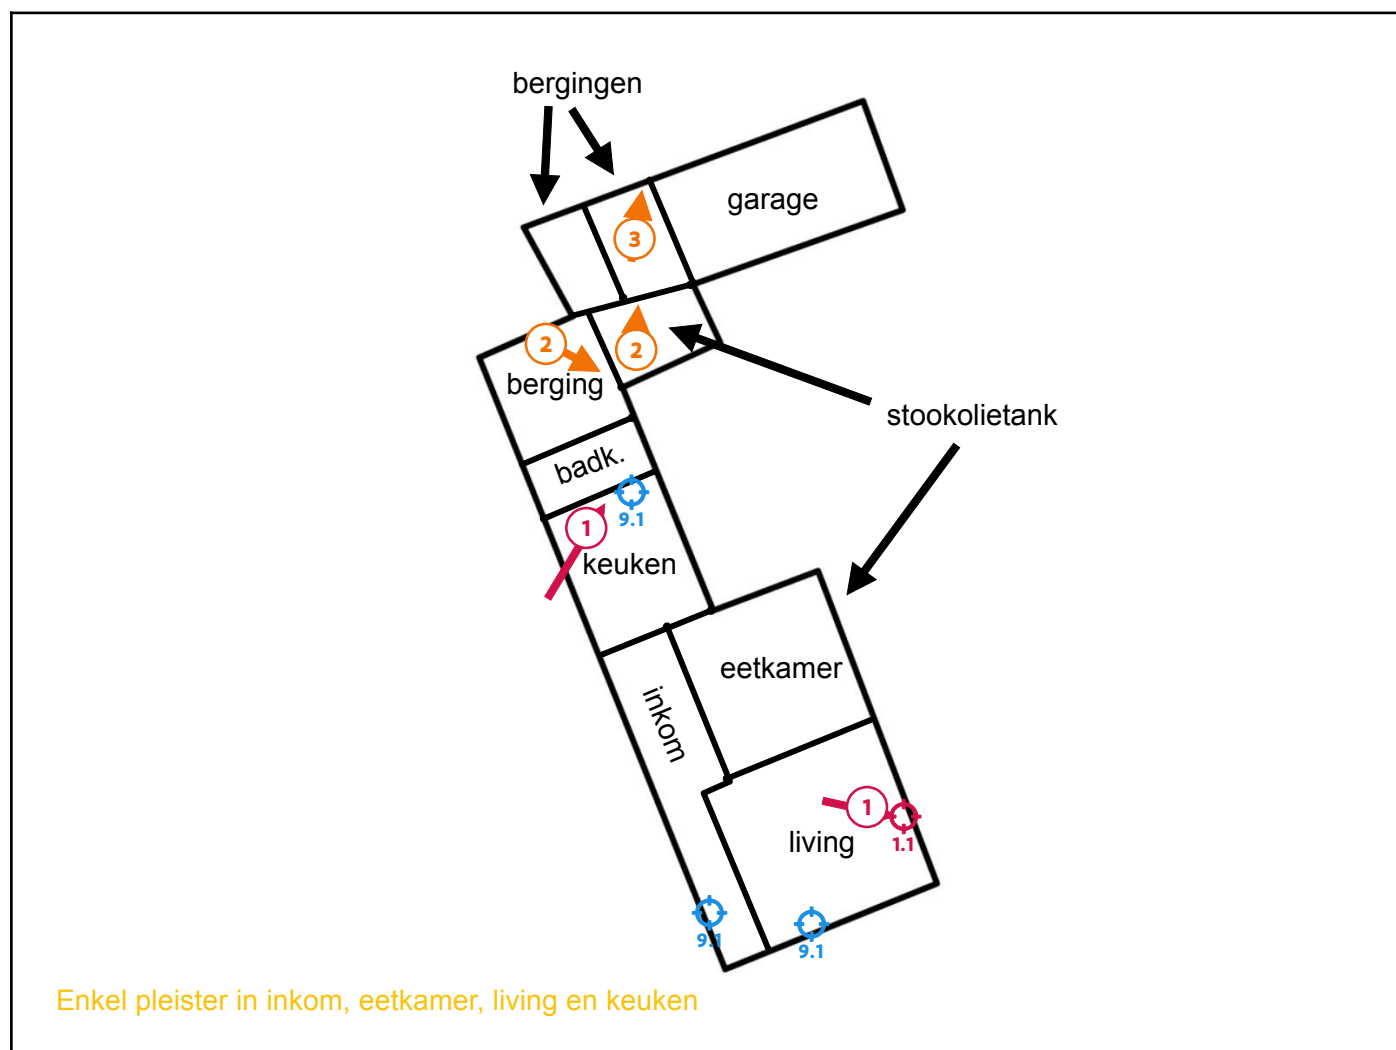
## Plan 1.2: Gelijkvloers

| Beschrijving | Type | Actie |
|---|---|---|
| 1. Haardkoord - Efel stookoliekachel in keuken en living | Asbestmateriaal | Dringend verwijderen |
| 2. Bakeliet - electriciteitskastjes | Asbestmateriaal | Verwijderen |
| 3. Roetschuifje - berging | Asbestmateriaal | Verwijderen |

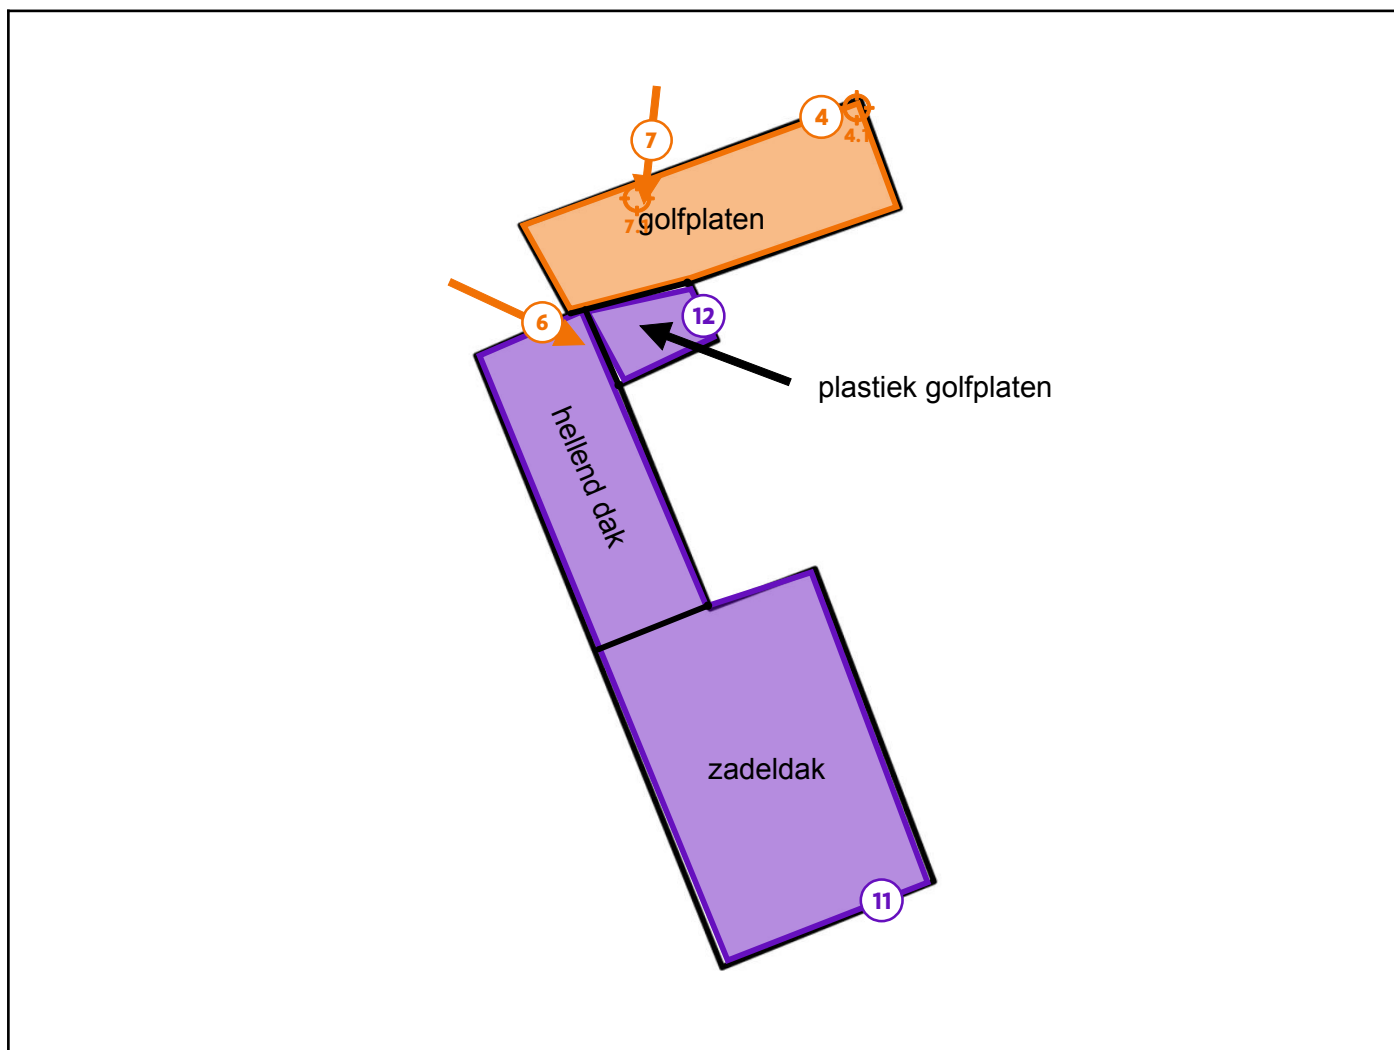
## Plan 1.5: Daken

| Beschrijving | Type | Actie |
|---|---|---|
| 4. Golfplaten - garage | Asbestmateriaal | Verwijderen |
| 6. Rookgaskanaal - achterbouw | Asbestmateriaal | Verwijderen |
| 7. Schouw - garage | Asbestmateriaal | Verwijderen |

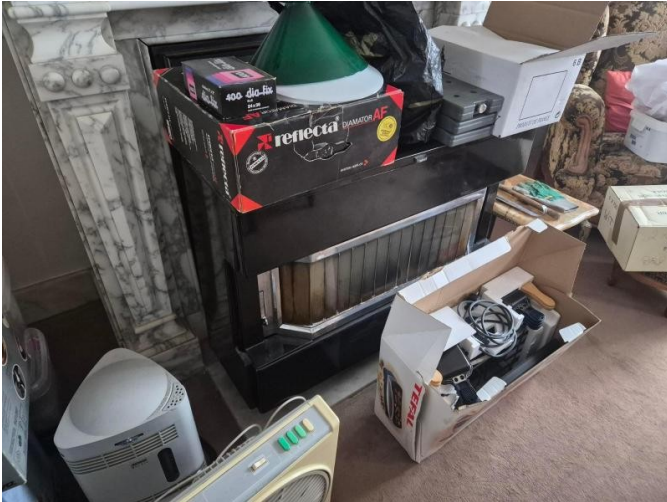
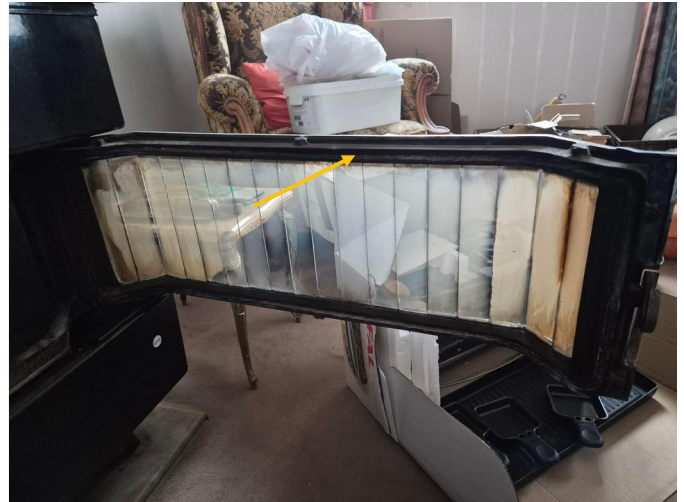
# Fiche 1: Haardkoord - Efel stookoliekachel in keuken en living

| Eindbeoordeling materiaalrisico | Hoog materiaalrisico en/of hoge kans op vezelvrijgave |

| Gebondenheid | Categorie 3: niet-hechtgebonden met weinig of geen matrix |
| Asbestsoort (vezeltype) | Alleen chrysotiel aanwezig |
| Asbestconcentratie | Hoog ( $\geq 50\%$ ) |
| Toestand van het materiaal | Zwaar beschadigd, zwaar verweerd |

| # | Type | Referentie | Resultaat |
|---|---|---|---|
| 1.1 | Puntmonster | MM3 | Chrysotiel |

**Dringend verwijderen**

- Verwijder dit asbestmateriaal zo snel mogelijk. Volg de toestand goed op.

- Eenvoudige handelingen: mag via doe-het-zelf of door werknemer(s) met opleidingsattest eenvoudige handelingen  
Toepassing los te maken en in haar geheel af te voeren, zonder te breken. Steeds mits de nodige voorzorgsmaatregelen op vlak van persoonlijke veiligheid (mondmasker en beschermingspak). Af te voeren in het hiervoor specifiek voorzien verpakkingsmateriaal.

Opgelet: gevaarlijke niet hechtgebonden toepassing! Afvoeren naar een erkend verzamelaar afvalstoffen!

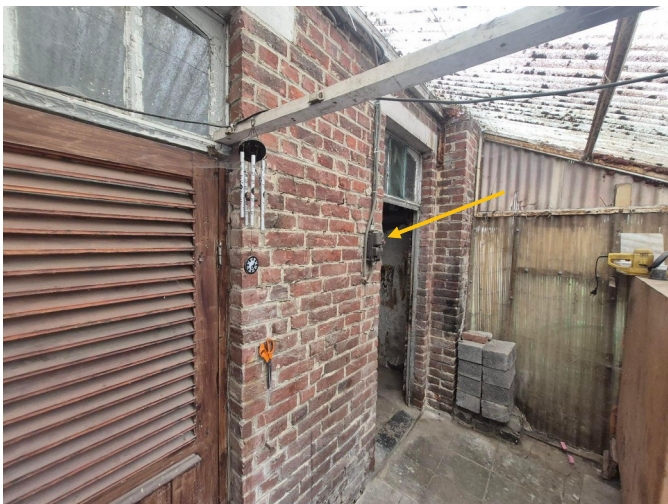
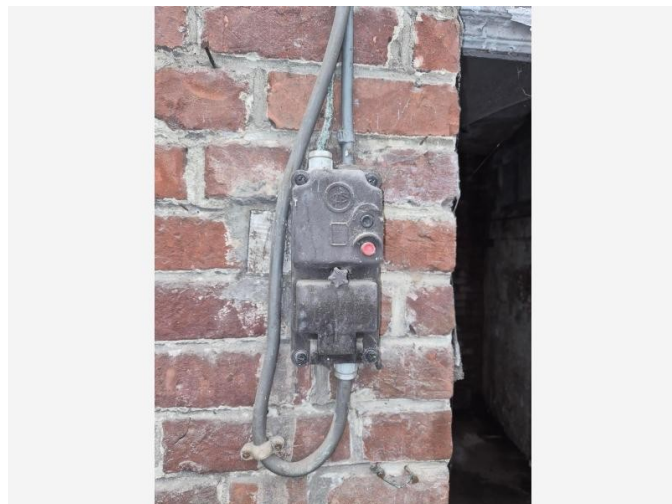
| Eindbeoordeling materiaalisico | Verhoogd materiaalisico en/of verhoogde kans op vezelvrijgave |

| Gebondenheid | Categorie 1: hechtgebonden in oorsprong |
| Asbestsoort (vezeltype) | Crocidoliet aanwezig |
| Asbestconcentratie | Laag (< 50%) |
| Toestand van het materiaal | Licht beschadigd, licht verweerd. Intacte calciumsilicaatplaat of materiaal met categorie 3-gebondenheid |

Verwijderen

- Zorg voor een veilig beheer. Vermijd het beschadigen van het asbestmateriaal. Controleer de toestand jaarlijks op wijzigingen.
- Voer bijkomende staalname(s) uit.

- Eenvoudige handelingen: mag via doe-het-zelf of door werknemer(s) met opleidingsattest eenvoudige handelingen  
Toepassing los te schroeven en in hun geheel af te voeren, zonder te breken. Steeds mits de nodige voorzorgsmaatregelen op vlak van persoonlijke veiligheid (mondmasker en beschermingspak). Af te voeren in het hiervoor specifiek voorzien verpakkingsmateriaal. Best uit te voeren door deskundige met kennis van elektriciteitswerken.

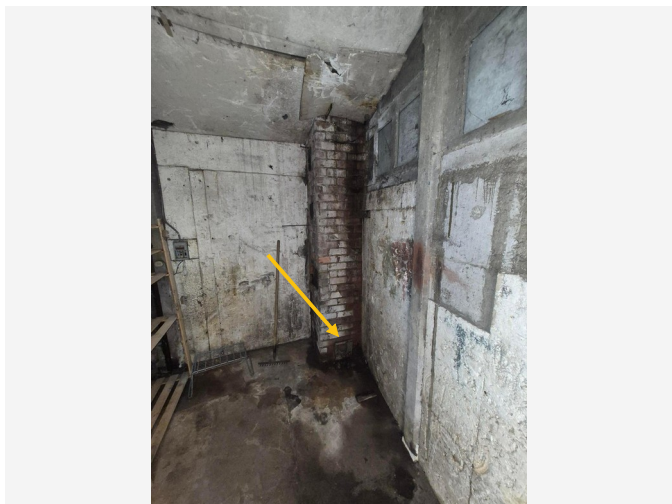
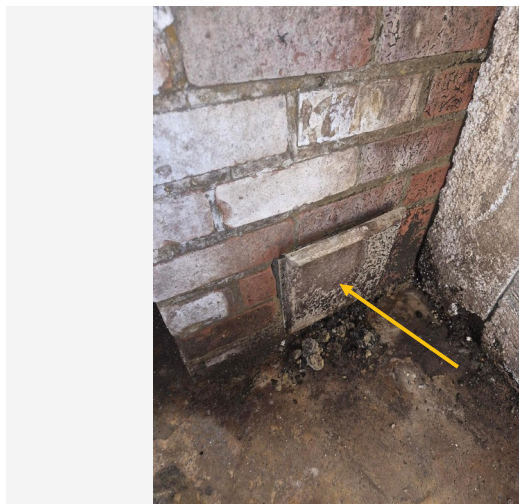
| Eindbeoordeling materiaalisico | Verhoogd materiaalisico en/of verhoogde kans op vezelvrijgave |

| Gebondenheid | Categorie 1: hechtgebonden in oorsprong |
| Asbestsoort (vezeltype) | Crocidoliet aanwezig |
| Asbestconcentratie | Laag (< 50%) |
| Toestand van het materiaal | Licht beschadigd, licht verweerd. Intacte calciumsilicaatplaat of materiaal met categorie 3-gebondenheid |

Verwijderen

- Verwijder dit asbestmateriaal zo snel mogelijk. Volg de toestand goed op.
- Voer bijkomende staalname(s) uit.

- Eenvoudige handelingen: mag via doe-het-zelf of door werknemer(s) met opleidingsattest eenvoudige handelingen  
Toepassing los te maken en in haar geheel af te voeren, zonder te breken. Steeds mits de nodige voorzorgsmaatregelen op vlak van persoonlijke veiligheid (mondmasker en beschermingspak). Af te voeren in het hiervoor specifiek voorzien verpakkingsmateriaal.

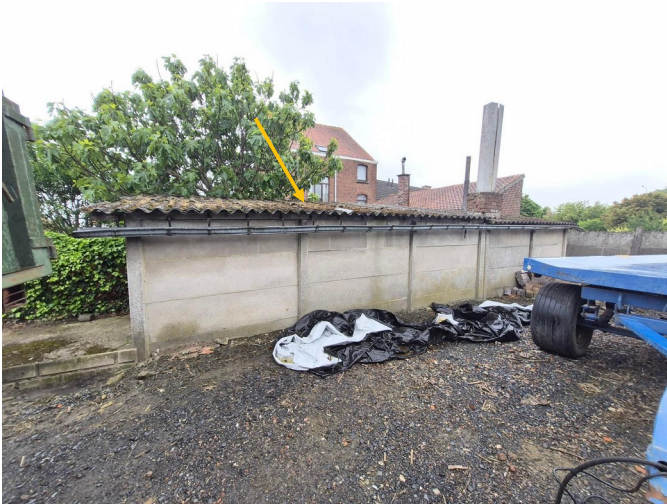
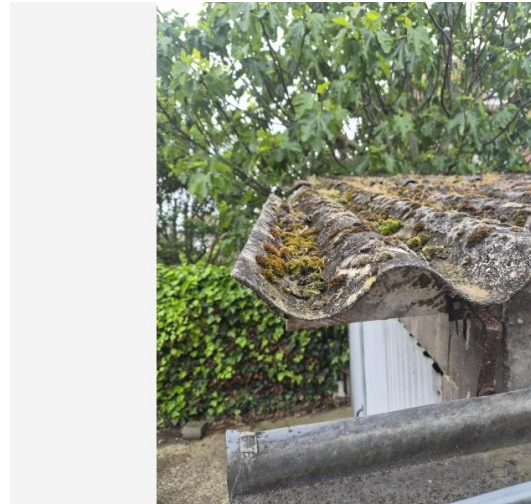
| Eindbeoordeling materiaalrisico | Verhoogd materiaalrisico en/of verhoogde kans op vezelvrijgave |

| Gebondenheid | Categorie 1: hechtgebonden in oorsprong |
| Asbestsoort (vezeltype) | Alleen chrysotiel aanwezig |
| Asbestconcentratie | Laag (< 50%) |
| Toestand van het materiaal | Matig beschadigd, matig verweerd |

| # | Type | Referentie | Resultaat |
|---|---|---|---|
| 4.1 | Puntmonster | MM1 | Chrysotiel |

Verwijderen

- Verwijder dit asbestmateriaal zo snel mogelijk. Volg de toestand goed op.
- Hemelwater dat afspoelt van asbestcement daken of gevels kan asbestdeeltjes bevatten. Gebruik het enkel voor gesloten circuits (bv. spoelen toiletten). Reinig na het vervangen van het dak of de gevel de dakgoten en regenwaterput of -ton om asbesthoudend sediment of slib te verwijderen

- Eenvoudige handelingen: mag via doe-het-zelf of door werknemer(s) met opleidingsattest eenvoudige handelingen  
Toepassing los te maken en in haar geheel af te voeren, zonder te breken. Steeds mits de nodige voorzorgsmaatregelen op vlak van persoonlijke veiligheid (mondmasker en beschermingspak). Af te voeren in het hiervoor specifiek voorzien verpakkingsmateriaal.

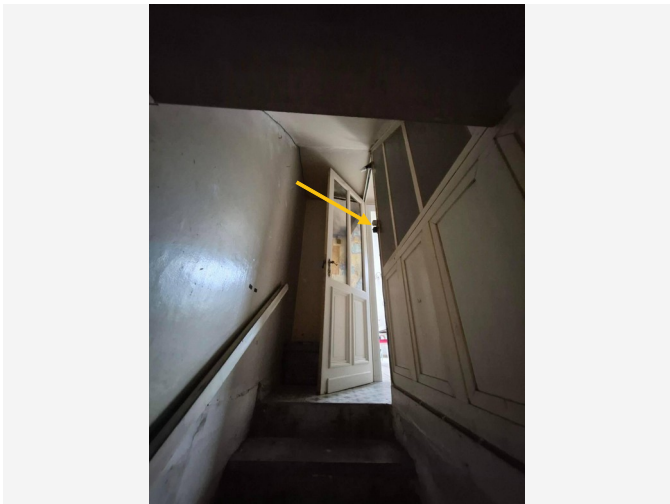
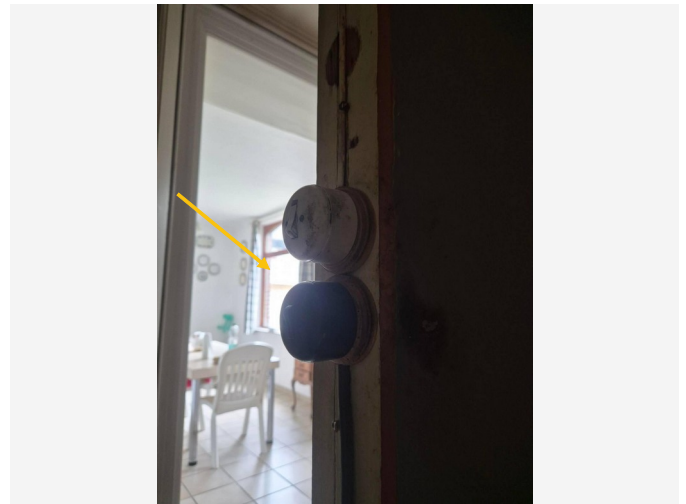
| Eindbeoordeling materiaalisico | Verhoogd materiaalisico en/of verhoogde kans op vezelvrijgave |

| Gebondenheid | Categorie 1: hechtgebonden in oorsprong |
| Asbestsoort (vezeltype) | Crocidoliet aanwezig |
| Asbestconcentratie | Laag (< 50%) |
| Toestand van het materiaal | Licht beschadigd, licht verweerd. Intacte calciumsilicaatplaat of materiaal met categorie 3-gebondenheid |

Verwijderen

- Zorg voor een veilig beheer. Vermijd het beschadigen van het asbestmateriaal. Controleer de toestand jaarlijks op wijzigingen.
- Voer bijkomende staalname(s) uit.

- Eenvoudige handelingen: mag via doe-het-zelf of door werknemer(s) met opleidingsattest eenvoudige handelingen  
Toepassing los te schroeven en in hun geheel af te voeren, zonder te breken. Steeds mits de nodige voorzorgsmaatregelen op vlak van persoonlijke veiligheid (mondmasker en beschermingspak). Af te voeren in het hiervoor specifiek voorzien verpakkingsmateriaal. Best uit te voeren door deskundige met kennis van electriciteitswerken.
