Asbestinventarisatetest

Elfulistraat 2, 9000 Gent

Attestnummer : **20240419-000327.000**

Uitgegeven op : **19.04.2024**

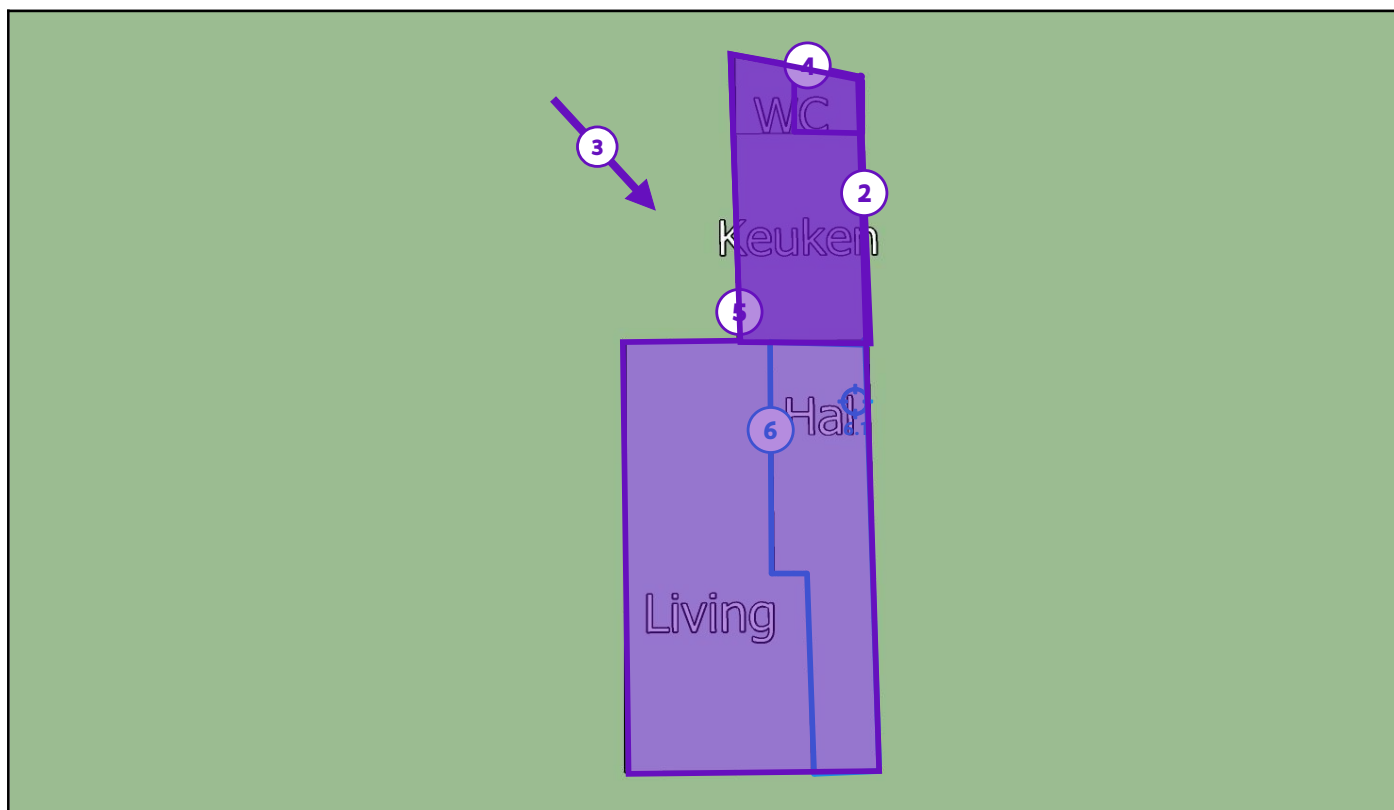
Plan 1.1: Gent - Elfjulistraat 2 GLV

Beschrijving	Type	Actie
2. Plat dak keuken	Beperking	-
3. Putdeksel	Beperking	-
4. Faiences	Advies	-
5. Pleisterwerk plafonds	Advies	-
6. Pleisterwerk muren	Geen asbest	-
6.1 Code: pleister muren	Puntmonster	-

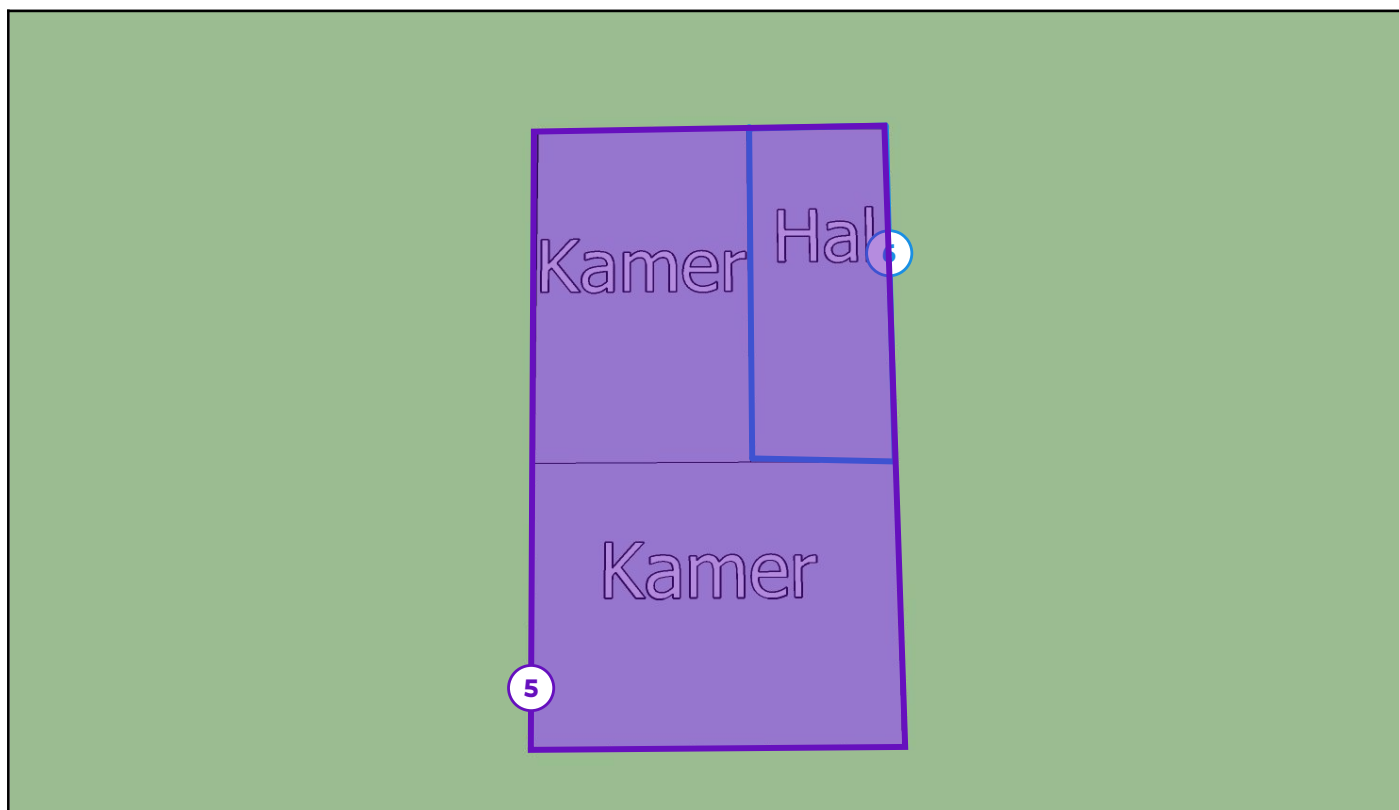
Plan 1.2: Gent - Elfjulistraat 2 V1

Beschrijving	Type	Actie
5. Pleisterwerk plafonds	Advies	-
6. Pleisterwerk muren	Geen asbest	-

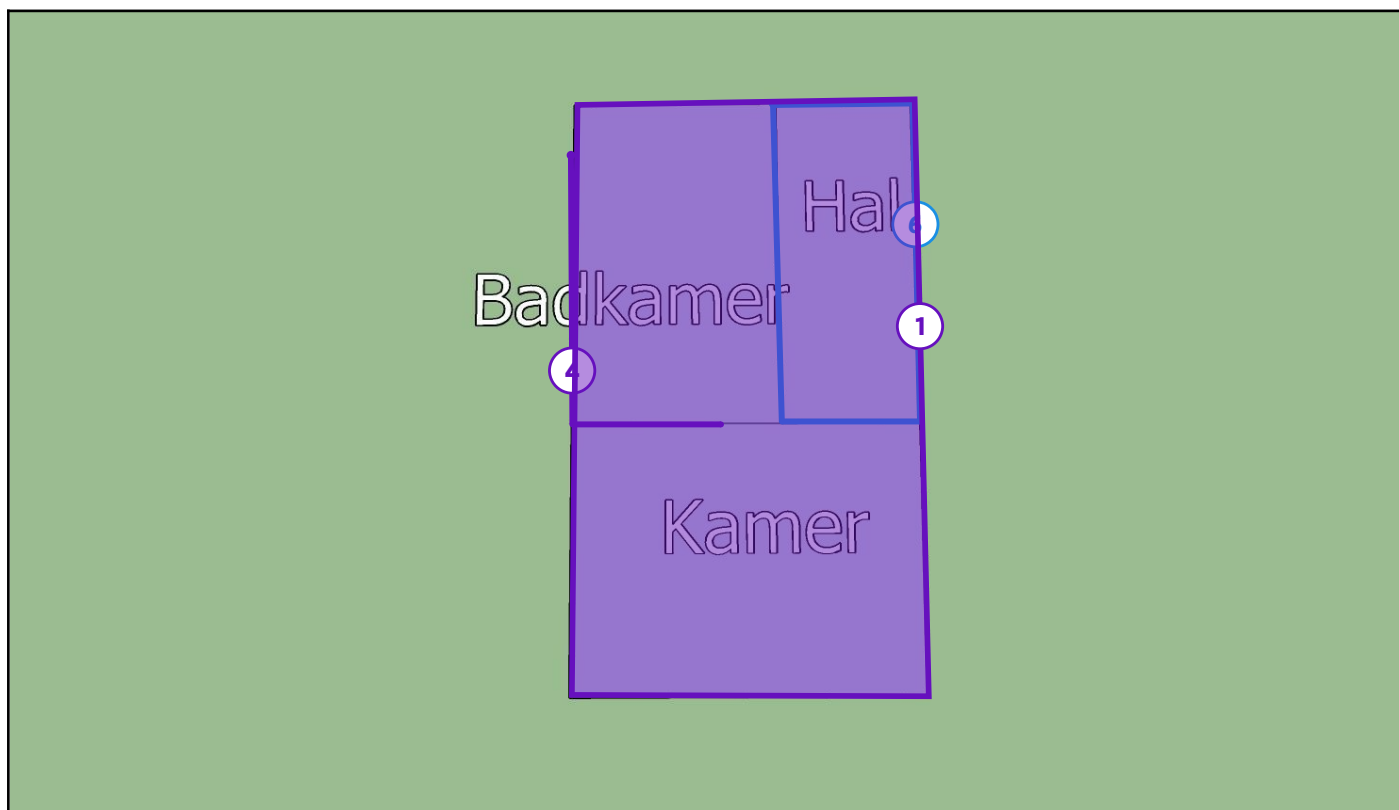
Plan 1.3: Gent - Elfjulistraat 2 V2

Beschrijving	Type	Actie
1. onderdak hellend dak	Beperking	-
4. Faiënces	Advies	-
6. Pleisterwerk muren	Geen asbest	-

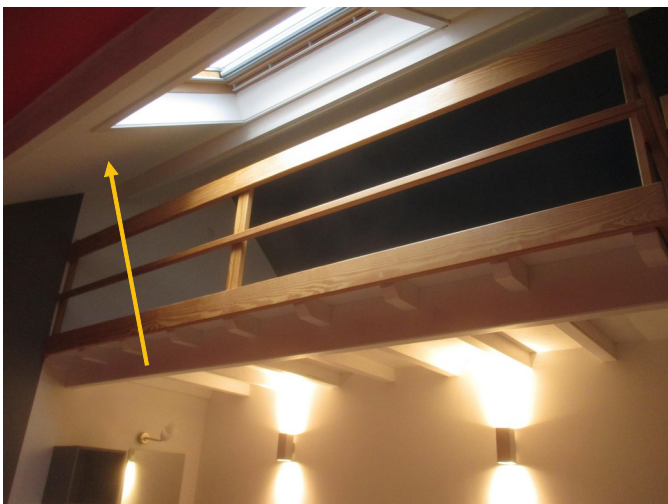
Situeringfoto

Permanente beperking

Reden: Het te onderzoeken materiaal situeert zich hoger dan 3,50 m te rekenen vanaf een veilige ondergrond

Uitleg van de asbestdeskundige: Het dak is geïsoleerd waardoor het onderdak niet geïnspecteerd kon worden. Het bevindt zich teven op >4m hoogte.

Er is een velux in de bovenste kamer maar door een aanwezige leuning kon niet op veilige wijze een dakpan opgetild worden.

(Asbest)materiaal	Plaat, paneel, tablet - Type Menuiserie
Karakterisatie	Asbest (verdacht)
Primaire drager	Schuin dak

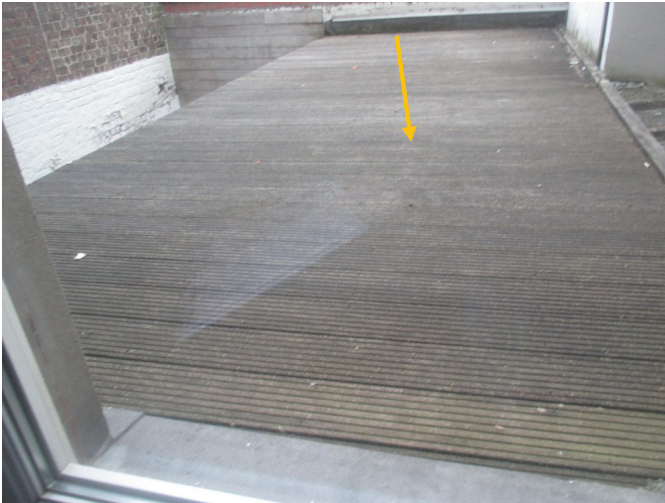
Situeringfoto

Permanente beperking

Reden: Het plat dak is afwerkt in terrasplanken.

Uitleg van de asbestdeskundige: Door de afwerking van het plat dak in terrasplanken is geen inspectie van dakbedekking mogelijk.

(Asbest)materiaal	Dak- en gevelbekleding - Roofing
Karakterisatie	Asbest (verdacht)
Primaire drager	Plat dak

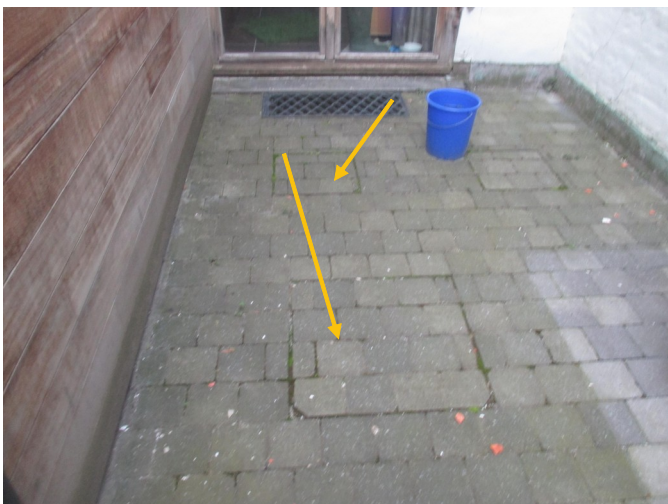
Situeringfoto

Permanente beperking

Reden: Het onderzoek kan niet uitgevoerd worden binnen de bepalingen van de Welzijnswet

Uitleg van de asbestdeskundige: De aanwezige putdeksels zijn te zwaar om open te maken.

(Asbest)materiaal	Buis, koker, leiding, pijp, doorvoer
Karakterisatie	Asbest (verdacht)
Primaire drager	Infrastructuur hemelwater (opvang en afvoer)

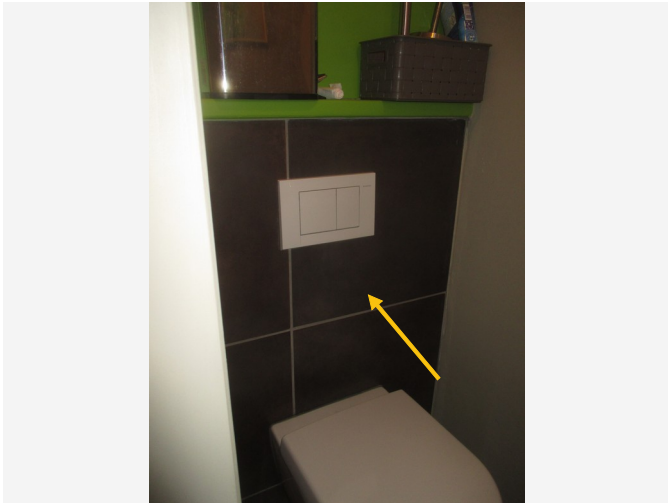
Vrije foto

De bevestigingswijze van de faience kon niet op een niet-destructieve wijze nagegaan worden. De eventuele lijmlaag is niet bereikbaar omdat de toepassing onbeschadigd is.

Er kon ook niet aangetoond worden dat de faience dateert van na 2001.

Identificatiemethode	Redelijk vermoeden
Primaire drager	Binnenwand
(Asbest)materiaal	In-situ afwerkingslagen - Lijmlaag
Bindmiddel	Lijm
Gebondenheid bindmiddel	Hecht

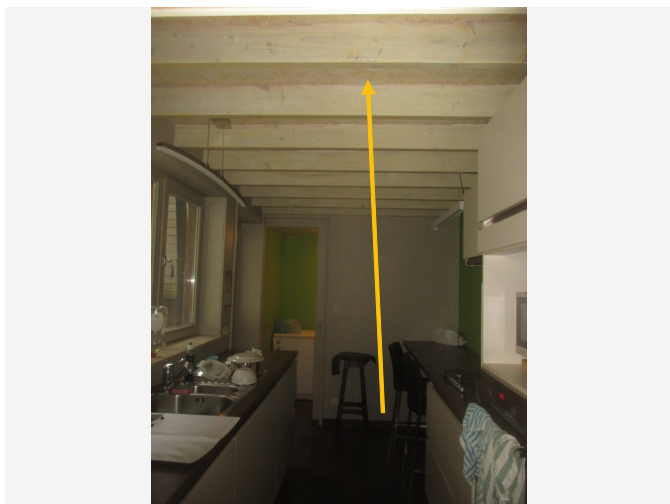
Vrije foto

De tussenvloeren zijn houten constructies en bevatten geen pleisterwerk tenzij gipsplaten.

Het keukenplafond is vervaardigd in OSB platen.

Er kon dus geen monster van pleisterwerk plafonds genomen worden.

Identificatiemethode	Vaststelling & expertise (niet-asbestverdacht)
Primaire drager	Plafond
(Asbest)materiaal	In-situ afwerkingslagen - Pleisterwerk (wand, plafond, ...)
Bindmiddel	Gips - kalk
Gebondenheid bindmiddel	Niet-hechtgebonden

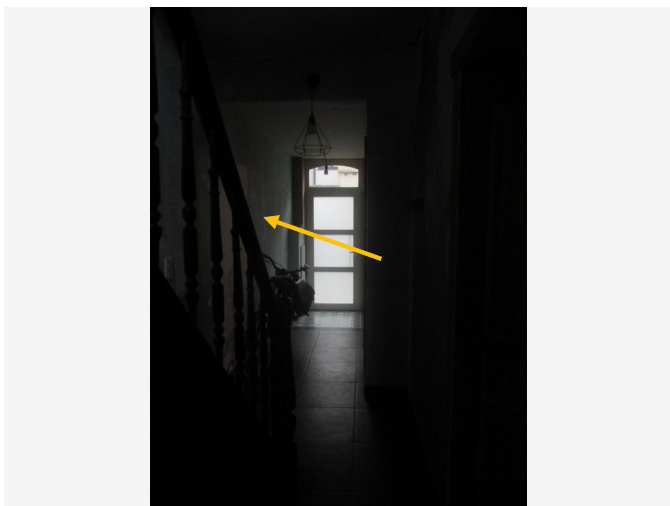
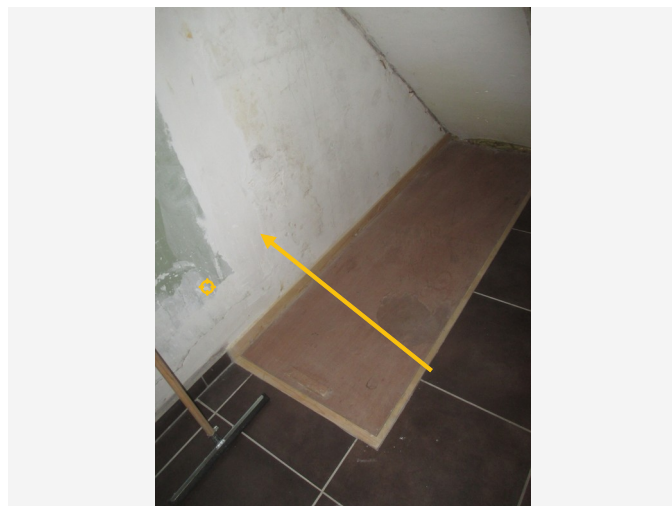
Geen asbest

#	Type	Referentie	Resultaat
6.1	Puntmonster	pleister muren	Geen asbest

Bindmiddel van materiaal	Gips - kalk
Gebondenheid op basis van bindmiddel	Niet-hechtgebonden
Hoeveelheid (oppervlakte - dikte - aantal)	• 30,00 m ² - 0,50 cm - 1 stuk
Totaal volume	0,15 m ³
Identificatiemethode	Vaststelling met monstername
Destructieve handeling voor identificatie	Nee
Opmerking	Er kon enkel een staal genomen worden van pleisterwerk in de traphal. In de rest van de woning zijn het voorzetwanden in gipsplaten. Het is niet onmogelijk dat er achter de gipsplaten nog oud pleisterwerk aanwezig is.
