Asbestinventarisatetest

Autolei 79/GVL, 2160 Wommelgem

Attestnummer : 20260328-000188.000

Uitgegeven op : 28.03.2026

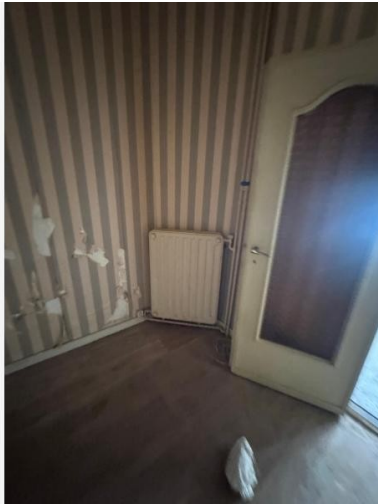
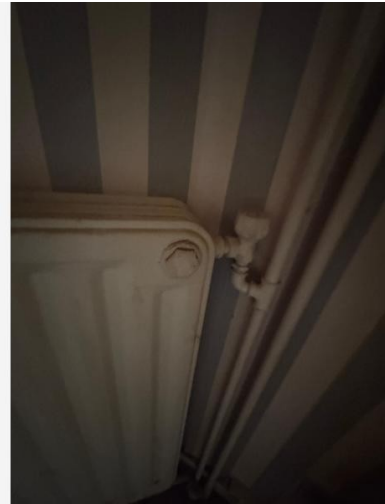
Eindbeoordeling materiaalrisico	Laag materiaalrisico en/of verlaagde kans op vezelvrijgave
---------------------------------	--

Gebondenheid	Categorie 2: niet-hechtgebonden met matrix
Asbestsoort (vezeltype)	Alleen chrysotiel aanwezig
Asbestconcentratie	Hoog ($\geq 50\%$)
Afschermingsgraad van het gehele materiaal	Geheel of deels vrij aan de binnenlucht, maar geen contact met binnenluchtstromen
Toestand van het materiaal	Onbeschadigd, niet verweerd

Beschrijving	Radiatorpakkingen
Omgeving	Binnen
Primaire drager	Ruimteverwarming
Asbestmateriaal	Pakking, dichting
Bindmiddel van asbestmateriaal	Karton - papier - viltachtig
Gebondenheid op basis van bindmiddel	Niet-hechtgebonden
Hoeveelheid (gewicht - aantal)	<ul style="list-style-type: none"> • 0,01 kg - 30 stuks
Totaal gewicht	0,30 kg
Eenvoudig bereikbaar	<p>Nee</p> <ul style="list-style-type: none"> • Het asbestmateriaal is bedekt (uitgezonderd laag verf, coating, behang, kunststof, textiel) en het wegnemen van het bedekkende materiaal kan niet zonder het bedekkende materiaal te beschadigen.
Bevestigingswijze	<ul style="list-style-type: none"> • Geklemd
Identificatiemethode	<p>De asbestdeskundige beoordeelt het materiaal als asbestverdacht en dus asbesthoudend, en dit zonder monstername.</p> <p>Motivatie: De monstername brengt andere schade aan dan schade die inherent is aan de monstername.</p>

Destructieve handeling voor identificatie	Nee
Opmerking	De pakkingen van de oude radiatoren zijn zichtbaar en asbestverdacht; geen staalname om risico op lekkage (gezien radiatoren nog in gebruik) te voorkomen

- Zorg voor een veilig beheer. Vermijd het beschadigen van het asbestmateriaal. Controleer de toestand jaarlijks op wijzigingen.
- Voer bijkomende staalname(s) uit.

- Hermetische zone (erkend asbestverwijderaar)
Deze toepassing mag door een aannemer die over een opleidingsattest eenvoudige handelingen beschikt of door een particulier (doe-het-zelver), verwijderd worden indien er geen verhoogd risico op vrijgave van asbestvezels (max. concentratie 0,01 vezels/cm³ - CODEX Art. VI.3-54) ontstaat en de toepassing voorafgaand wordt gefixeerd/bevochtigd. De individuele elementen moeten zonder machinale werktuigen (boormachine, slijpschijf, hogedrukreiniger, etc.) en zonder breken of gooien een voor een losgemaakt worden en dubbel en luchtdicht verpakt afgevoerd worden naar een erkend afvalpunt (recyclagepark). Daar moeten ze voorzichtig in de container voor asbestafval worden gelegd. Op het recyclagepark worden uitsluitend hechtgebonden asbestmaterialen aanvaard. Niet-hechtgebonden asbestmaterialen kunnen enkel bij een erkend asbestverwijderaar of asbestafvalverwerker worden aangeboden.

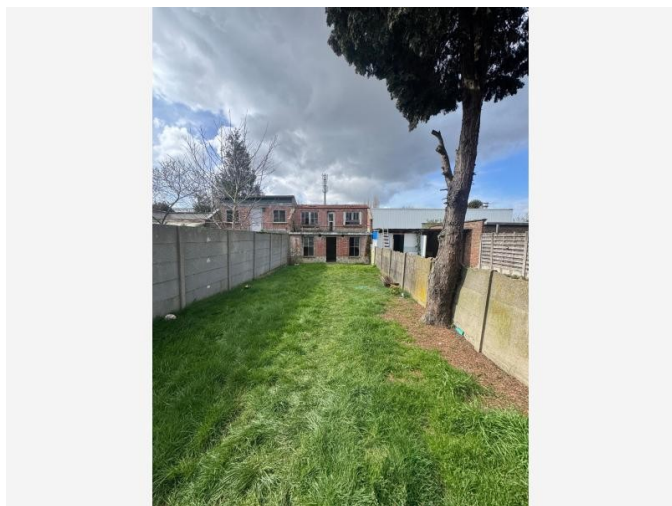
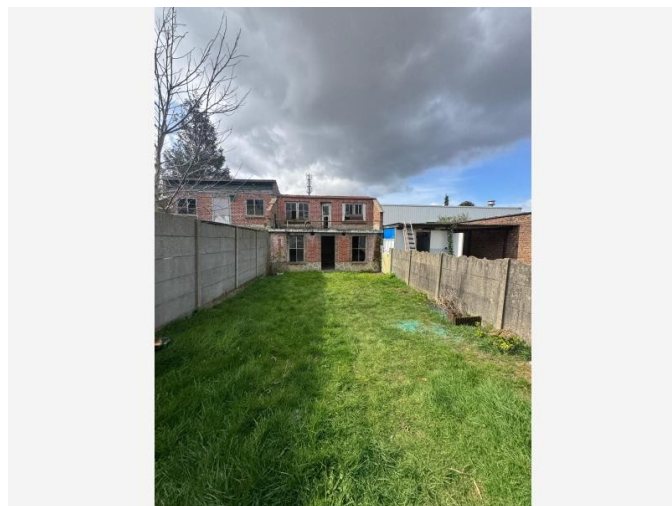
Geen asbestverdachte toepassingen aangetroffen in of rond de tuin

Basis voor advies	De asbestdeskundige beoordeelt het materiaal als niet-asbestverdacht.
-------------------	---

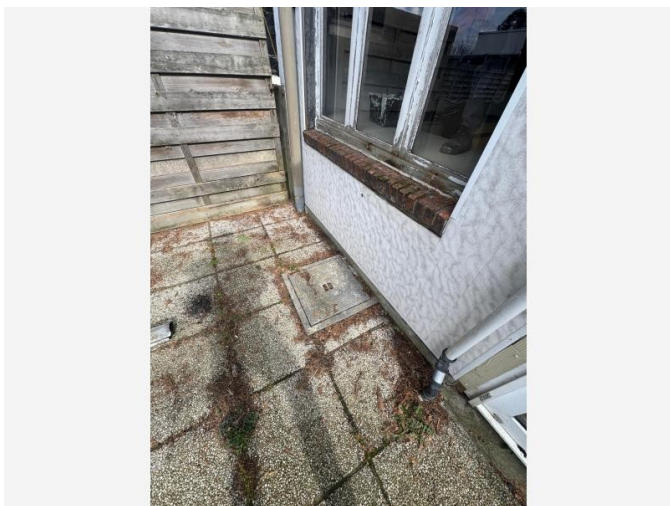
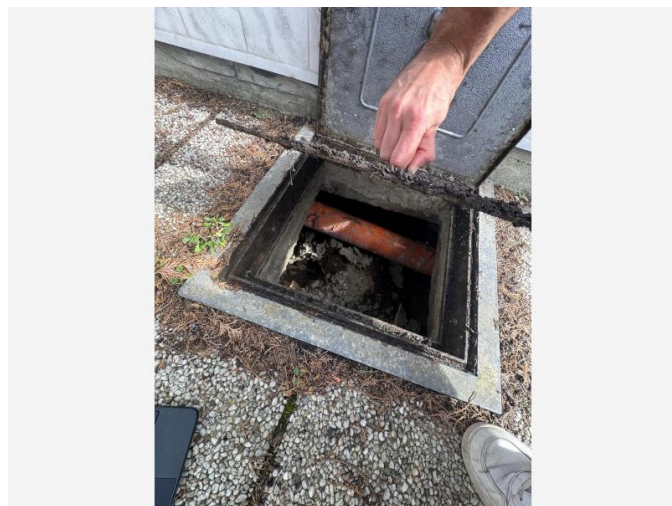
Informatie over een niet-asbestverdacht materiaal

Basis voor advies	De asbestdeskundige beoordeelt het materiaal als niet-asbestverdacht.
--------------------------	---

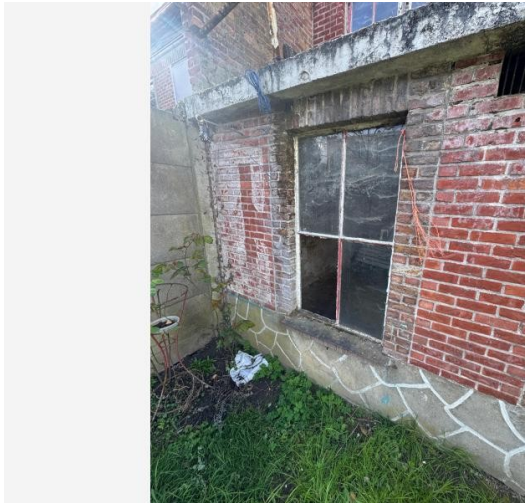
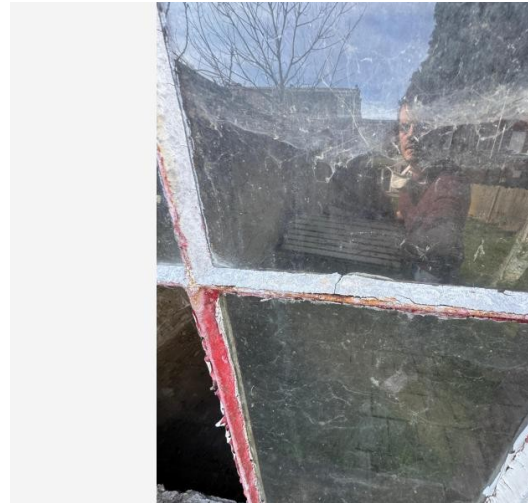
Geen asbest

#	Type	Referentie	Resultaat
5.1	Puntmonster	#4 Mastiek	Geen asbest

Beschrijving	Mastiek duivenhok (tussen glas en frame)
Omgeving	Binnen
Primaire drager	Wandopening verticaal (raam, deur, ...)
Bindmiddel van materiaal	Kitten, mastiek, pasta
Gebondenheid op basis van bindmiddel	Hecht
Hoeveelheid (gewicht - aantal)	<ul style="list-style-type: none">• 1,00 kg - 1 stuk
Totaal gewicht	1,00 kg
Identificatiemethode	Een monstername door de asbestdeskundige met laboanalyse door een asbestlabo.
Destructieve handeling voor identificatie	Nee
Opmerking	Betreft de mastiek tussen glas en frame; De hoeveelheid is een zo nauwkeurig mogelijke opmeting, waar evenwel kleine afwijkingen op mogelijk zijn.

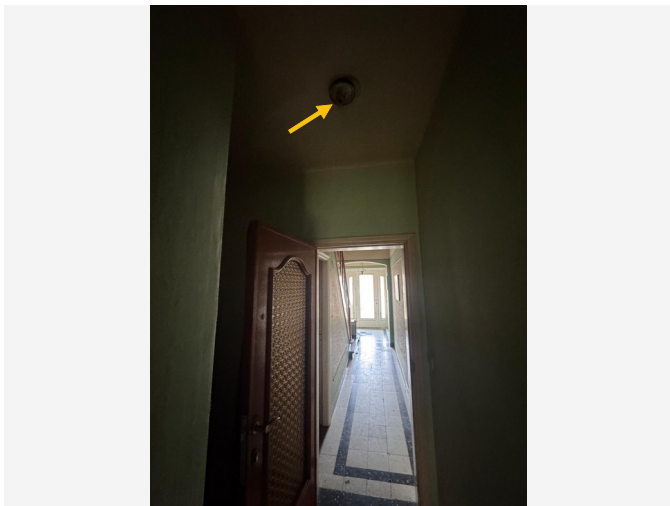
Geen asbest

#	Type	Referentie	Resultaat
6.1	Mengmonster	#2 Pleisterwerk plafond	Geen asbest

Beschrijving	Pleisterwerk plafond
Omgeving	Binnen
Primaire drager	Plafond
Bindmiddel van materiaal	Gips - kalk
Gebondenheid op basis van bindmiddel	Niet-hechtgebonden
Hoeveelheid (oppervlakte - dikte - aantal)	• 75,00 m ² - 1,00 cm - 1 stuk
Totaal volume	0,75 m ³
Identificatiemethode	Een monstername door de asbestdeskundige met laboanalyse door een asbestlabo.
Destructieve handeling voor identificatie	Nee
Opmerking	Beperkt tot 2 monsters gezien slechts beperkt aantal ruimtes met massief pleisterwerk aan plafond

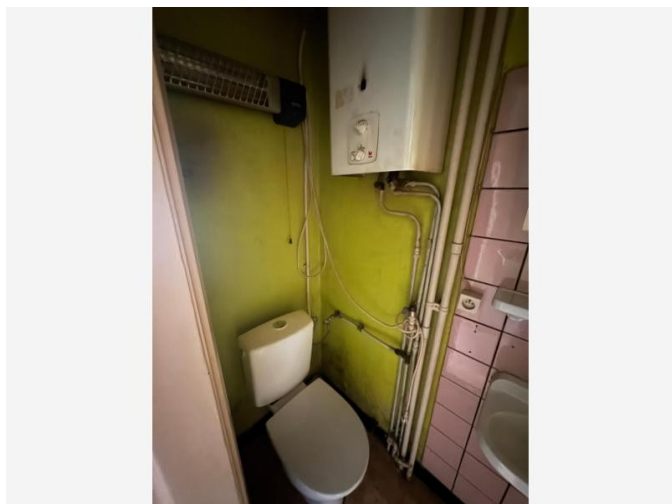
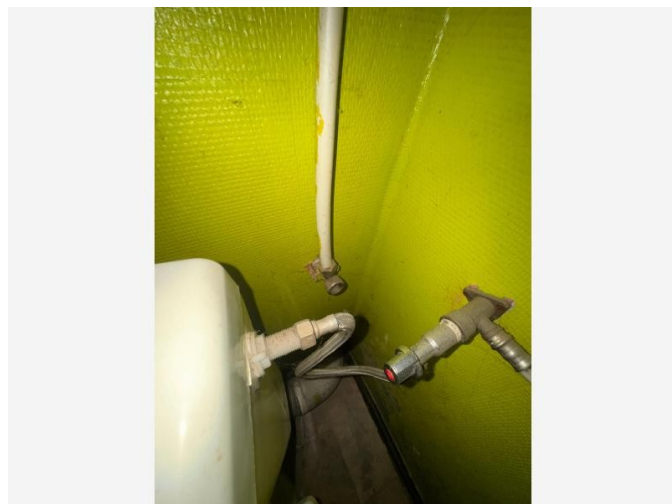
Geen asbest

#	Type	Referentie	Resultaat
7.1	Mengmonster	#1 Pleisterwerk muren	Geen asbest

Beschrijving	Pleisterwerk muren
Omgeving	Binnen
Primaire drager	Binnenwand
Bindmiddel van materiaal	Gips - kalk
Gebondenheid op basis van bindmiddel	Niet-hechtgebonden
Hoeveelheid (oppervlakte - dikte - aantal)	• 75,00 m ² - 1,00 cm - 1 stuk
Totaal volume	0,75 m ³
Identificatiemethode	Een monstername door de asbestdeskundige met laboanalyse door een asbestlabo.
Destructieve handeling voor identificatie	Nee
Opmerking	Beperkt tot 3 monsters gezien stookruimte = vochtige ruimte
