Asbestinventarisatietest

Autolei 79/V1, 2160 Wommelgem

Attestnummer : 20260328-000187.000

Uitgegeven op : 28.03.2026

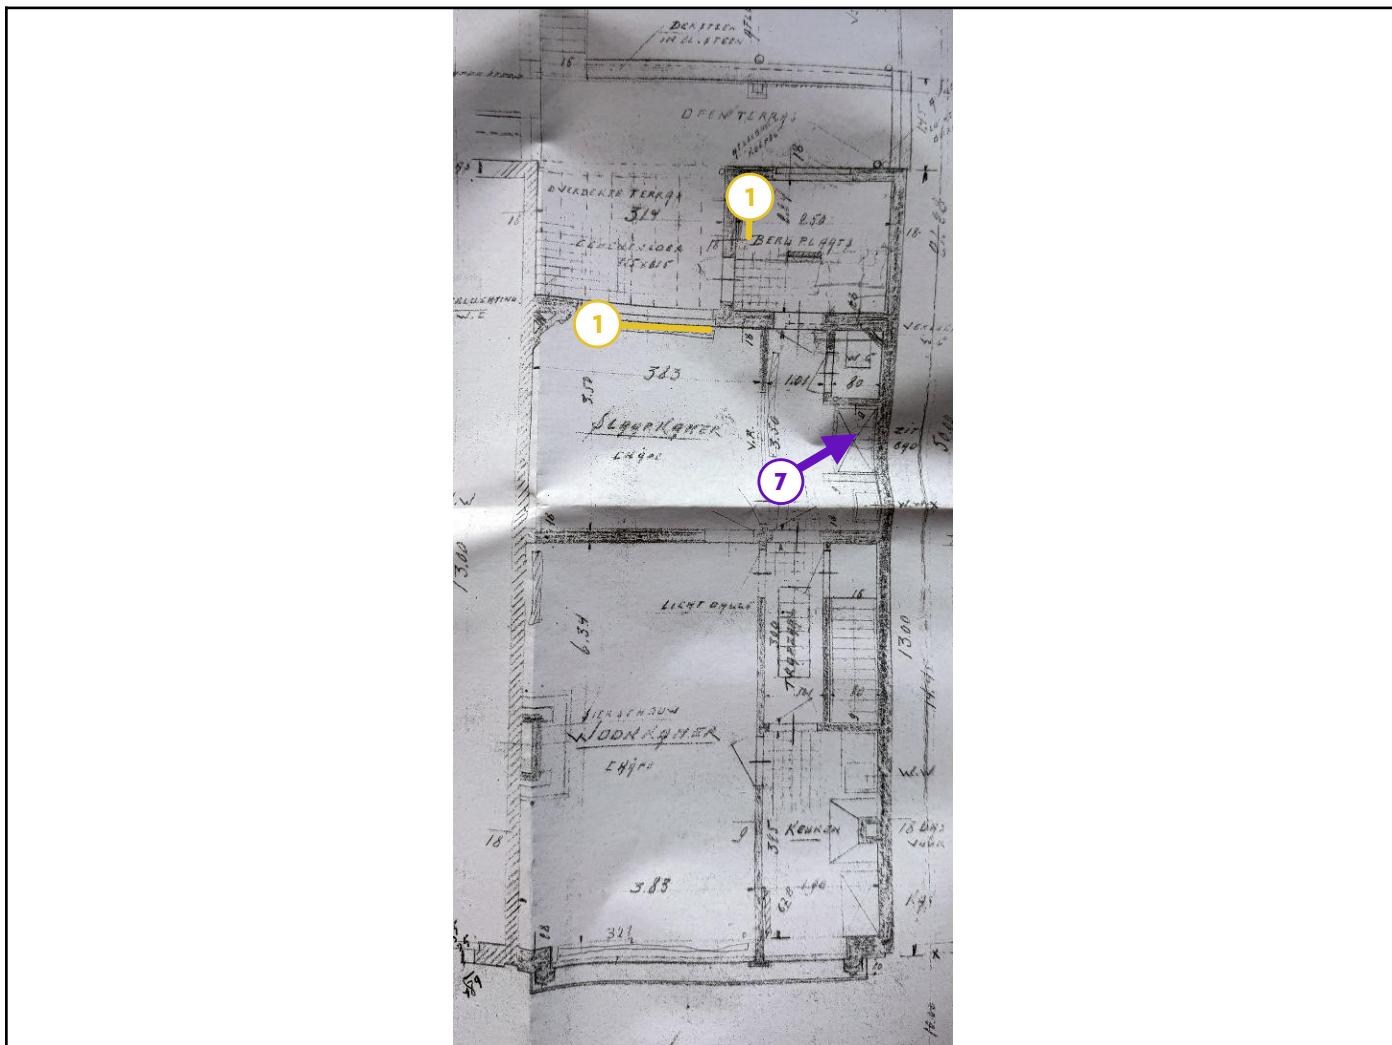
Plan 1.1: Appartement +1

Beschrijving	Type	Actie
1. Radiatorpakkingen	Asbestmateriaal	Zorgvuldig beheren
7. Stookketel	Overige ruimte of materiaal	-

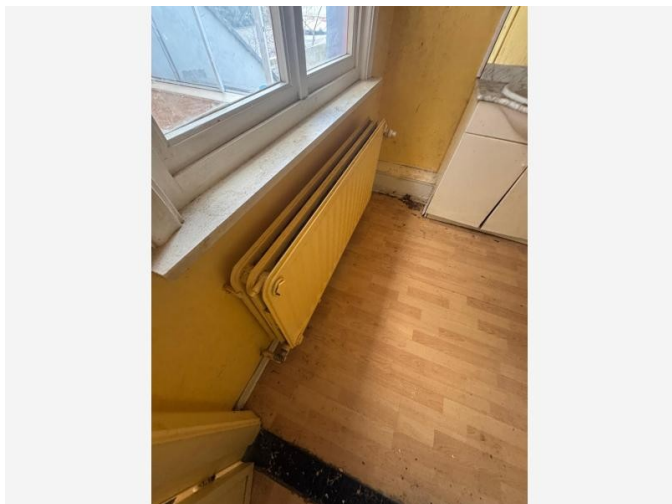
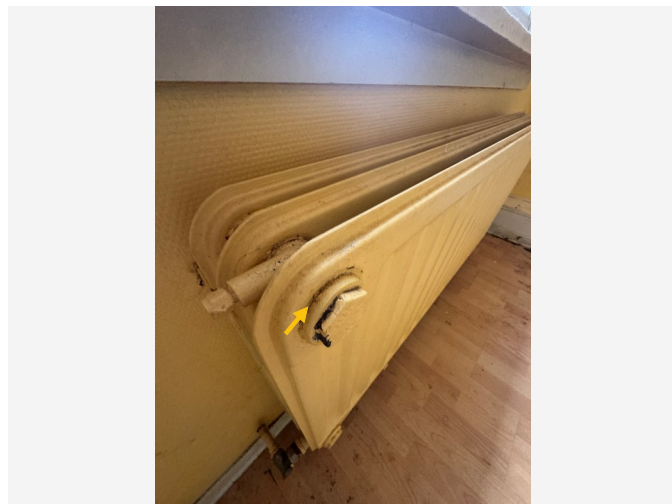
Het asbestmateriaal valt onder de mijlpaal van 2040.

Eindbeoordeling materiaalrisico	Laag materiaalrisico en/of verlaagde kans op vezelvrijgave
---------------------------------	--

Gebondenheid	Categorie 2: niet-hechtgebonden met matrix
Asbestsoort (vezeltype)	Alleen chrysotiel aanwezig
Asbestconcentratie	Hoog ($\geq 50\%$)
Afschermingsgraad van het gehele materiaal	Geheel of deels vrij aan de binnenlucht, maar geen contact met binnenluchtstromen
Toestand van het materiaal	Onbeschadigd, niet verweerd

Beschrijving	Radiatorpakkingen
Omgeving	Binnen
Primaire drager	Ruimteverwarming
Asbestmateriaal	Pakking, dichting
Bindmiddel van asbestmateriaal	Karton - papier - viltachtig
Gebondenheid op basis van bindmiddel	Niet-hechtgebonden
Hoeveelheid (gewicht - aantal)	<ul style="list-style-type: none"> • 0,01 kg - 10 stuks
Totaal gewicht	0,10 kg
Eenvoudig bereikbaar	<p>Nee</p> <ul style="list-style-type: none"> • Het asbestmateriaal is bedekt (uitgezonderd laag verf, coating, behang, kunststof, textiel) en het wegnemen van het bedekkende materiaal kan niet zonder het bedekkende materiaal te beschadigen.
Bevestigingswijze	<ul style="list-style-type: none"> • Geklemd
Identificatiemethode	<p>De asbestdeskundige beoordeelt het materiaal als asbestverdacht en dus asbesthoudend, en dit zonder monstername.</p> <p>Motivatie: De monstername brengt andere schade aan dan schade die inherent is aan de monstername.</p>

Destructieve handeling voor identificatie	Nee
Opmerking	De pakkingen van de oude radiatoren zijn zichtbaar en asbestverdacht; geen staalname om risico op lekkage (gezien radiatoren nog in gebruik) te voorkomen

- Zorg voor een veilig beheer. Vermijd het beschadigen van het asbestmateriaal. Controleer de toestand jaarlijks op wijzigingen.
- Voer bijkomende staalname(s) uit.

- Hermetische zone (erkend asbestverwijderaer)
Deze toepassing mag door een aannemer die over een opleidingsattest eenvoudige handelingen beschikt of door een particulier (doe-het-zelver), verwijderd worden indien er geen verhoogd risico op vrijgave van asbestvezels (max. concentratie 0,01 vezels/cm³ - CODEX Art. VI.3-54) ontstaat en de toepassing voorafgaand wordt gefixeerd/bevochtigd. De individuele elementen moeten zonder machinale werktuigen (boormachine, slijpschijf, hogedrukreiniger, etc.) en zonder breken of gooien een voor een losgemaakt worden en dubbel en luchtdicht verpakt afgevoerd worden naar een erkend afvalpunt (recyclagepark). Daar moeten ze voorzichtig in de container voor asbestafval worden gelegd. Op het recyclagepark worden uitsluitend hechtgebonden asbestmaterialen aanvaard. Niet-hechtgebonden asbestmaterialen kunnen enkel bij een erkend asbestverwijderaer of asbestafvalverwerker worden aangeboden.

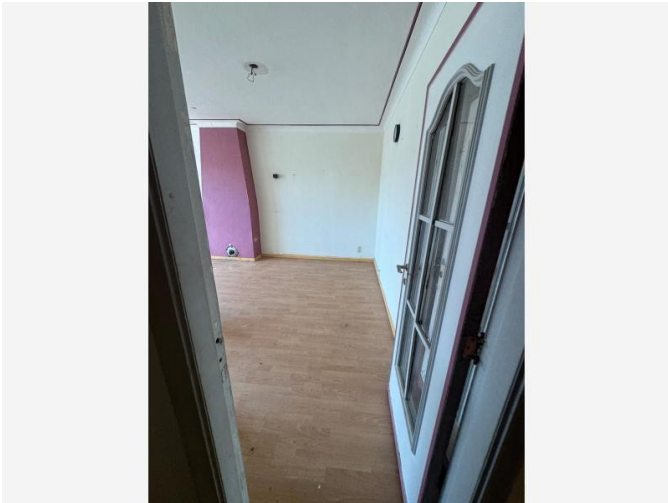
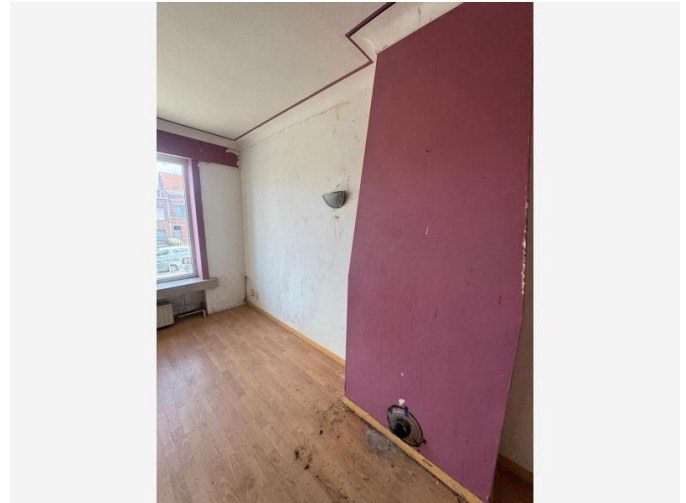
Fiche 3: Pleisterwerk muren (extrapolatie)

Geen asbest

Beschrijving	Pleisterwerk muren (extrapolatie)
Omgeving	Binnen
Primaire drager	Binnenwand
Bindmiddel van materiaal	Gips - kalk
Gebondenheid op basis van bindmiddel	Niet-hechtgebonden
Hoeveelheid (oppervlakte - dikte - aantal)	• 75,00 m ² - 1,00 cm - 1 stuk
Totaal volume	0,75 m ³
Identificatiemethode	De asbestdeskundige gebruikt een bestaande laboanalyse als bewijsdocument met bevestiging door vaststelling en expertise.
Destructieve handeling voor identificatie	Nee
Opmerking	Voor het pleisterwerk van de muren werden de staalname-resultaten geëxtrapoléerd van het appartement op de gelijkvloers verdieping volgens IP 2.0 (i.e. minstens 25% van het gebouw)

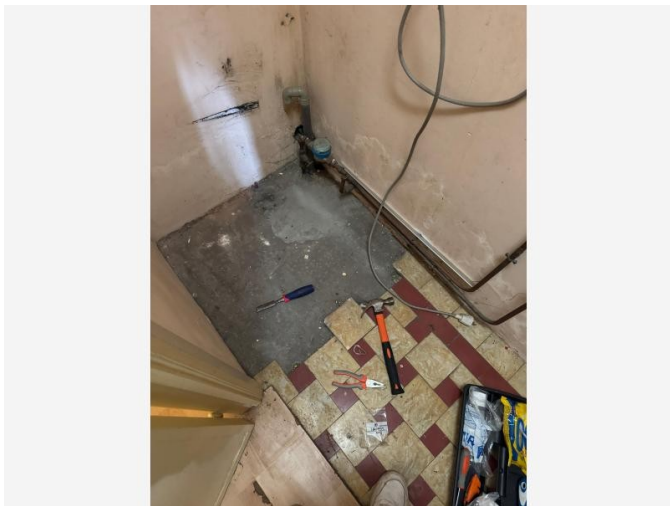
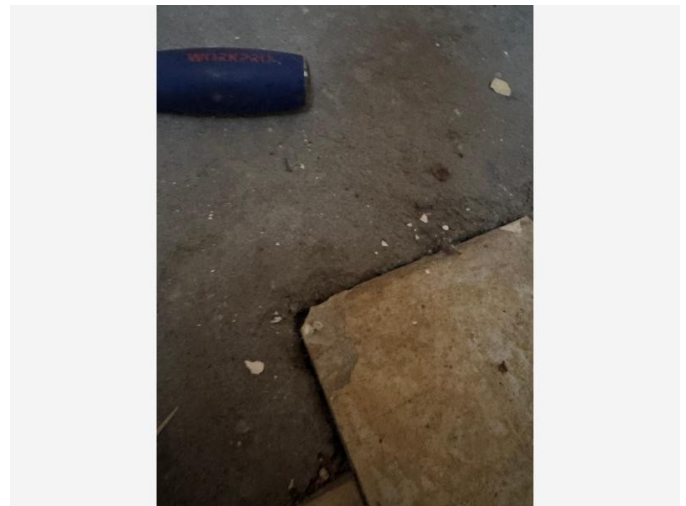
Fiche 4: Vloertegels

Geen asbest

#	Type	Referentie	Resultaat
4.1	Puntmonster	#1 Tegel	Geen asbest

Beschrijving	Vloertegels
Omgeving	Binnen
Primaire drager	Vloer
Bindmiddel van materiaal	Cement
Gebondenheid op basis van bindmiddel	Hecht
Hoeveelheid (oppervlakte - dikte - aantal)	• 2,00 m ² - 1,00 cm - 1 stuk
Totaal volume	0,02 m ³
Identificatiemethode	Een monstername door de asbestdeskundige met laboanalyse door een asbestlabo.
Destructieve handeling voor identificatie	Nee
Opmerking	De hoeveelheid is een zo nauwkeurig mogelijke opmeting, waar evenwel kleine afwijkingen op mogelijk zijn.

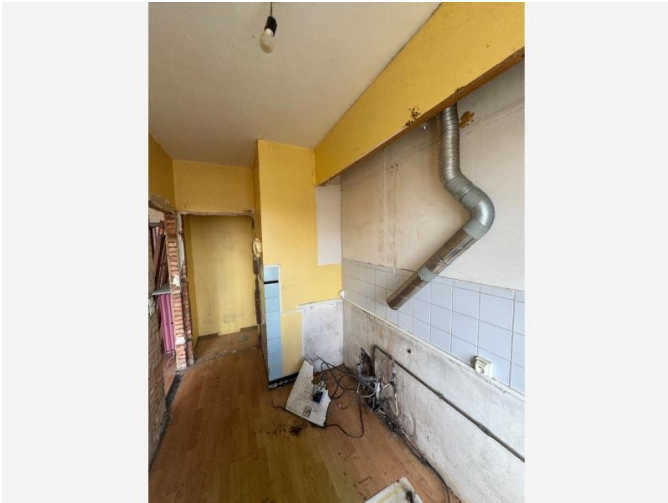
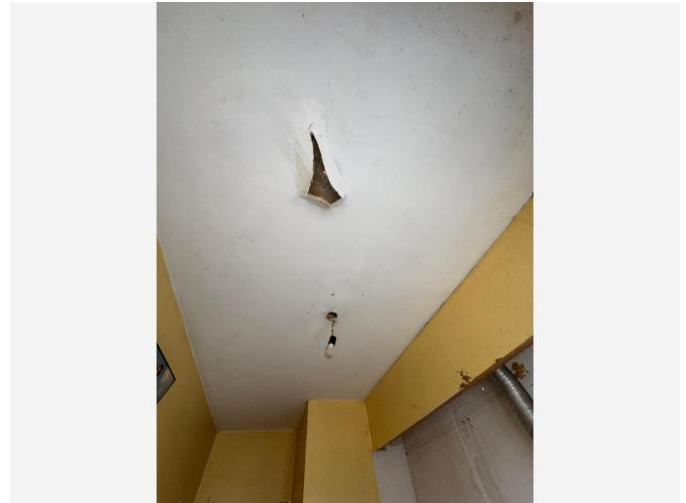
Fiche 5: Pleisterwerk plafond (extrapolatie)

Geen asbest

Beschrijving	Pleisterwerk plafond (extrapolatie)
Omgeving	Binnen
Primaire drager	Plafond
Bindmiddel van materiaal	Gips - kalk
Gebondenheid op basis van bindmiddel	Niet-hechtgebonden
Hoeveelheid (oppervlakte - dikte - aantal)	• 75,00 m ² - 1,00 cm - 1 stuk
Totaal volume	0,75 m ³
Identificatiemethode	De asbestdeskundige gebruikt een bestaande laboanalyse als bewijsdocument met bevestiging door vaststelling en expertise.
Destructieve handeling voor identificatie	Nee
Opmerking	Voor het pleisterwerk van de plafond werden de staalname-resultaten geëxtrapolleerd van het appartement op de gelijkvloers verdieping volgens IP 2.0 (i.e. minstens 25% van het gebouw)

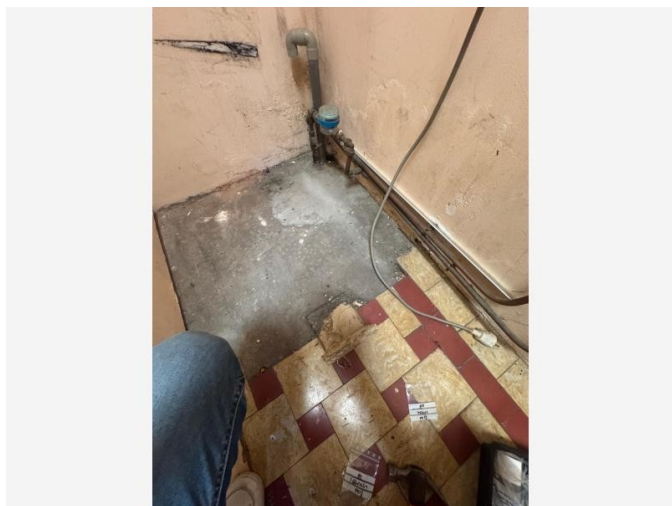
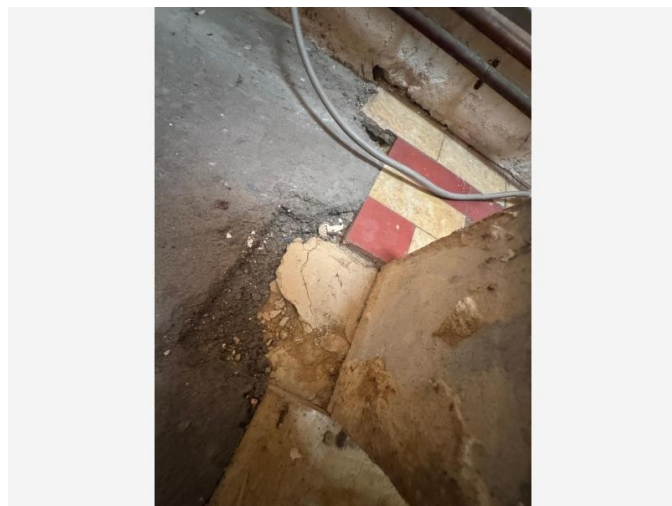
Fiche 6: Lijm (asbestverdacht)

Geen asbest

#	Type	Referentie	Resultaat
6.1	Puntmonster	#2 Tegellijm	Geen asbest

Beschrijving	Lijm (asbestverdacht)
Omgeving	Binnen
Primaire drager	Vloer
Bindmiddel van materiaal	Cement
Gebondenheid op basis van bindmiddel	Hecht
Hoeveelheid (gewicht - aantal)	<ul style="list-style-type: none">• 2,00 kg - 1 stuk
Totaal gewicht	2,00 kg
Identificatiemethode	Een monstername door de asbestdeskundige met laboanalyse door een asbestlabo.
Destructieve handeling voor identificatie	Nee
Opmerking	De hoeveelheid is een zo nauwkeurig mogelijke opmeting, waar evenwel kleine afwijkingen op mogelijk zijn.

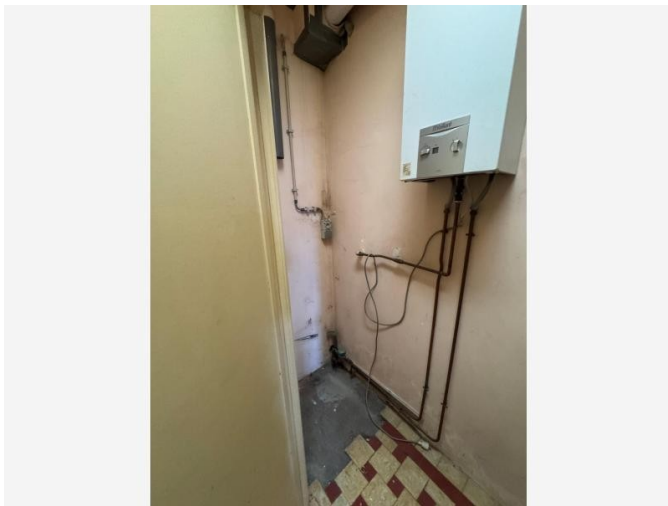
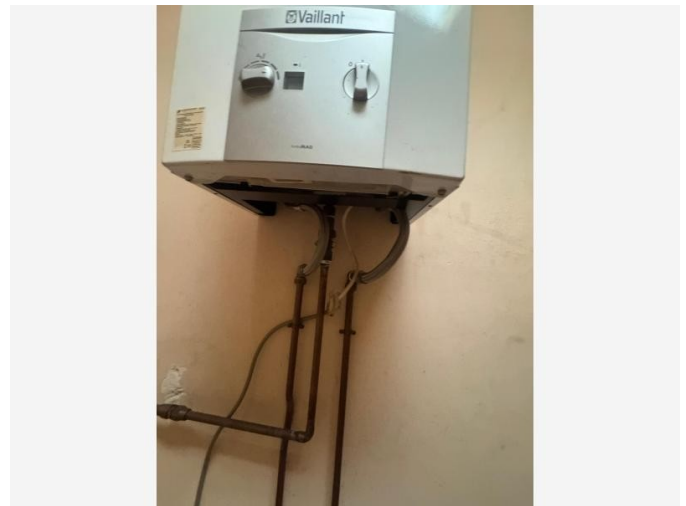
Beschrijving	Notitie	Terug te vinden op plannen
Fiche 7: Stookketel	Geen asbestverdachte toepassingen aan of rond de ketel aangetroffen; ketel is bovendien recent; model: Vaillant TurboMag	Plan 1.1: Appartement +1
Fiche 8: Afdichtingsmateriaal aan schrijnwerk	Zowel tussen frame en glas als tussen frame en gevel	Plan 1.3: Appartement +1 (muren)
