Asbestinventarisatetest

Wolterslaan 163, 9040 Gent

Attestnummer : 20240227-000104.000

Asbestveilig

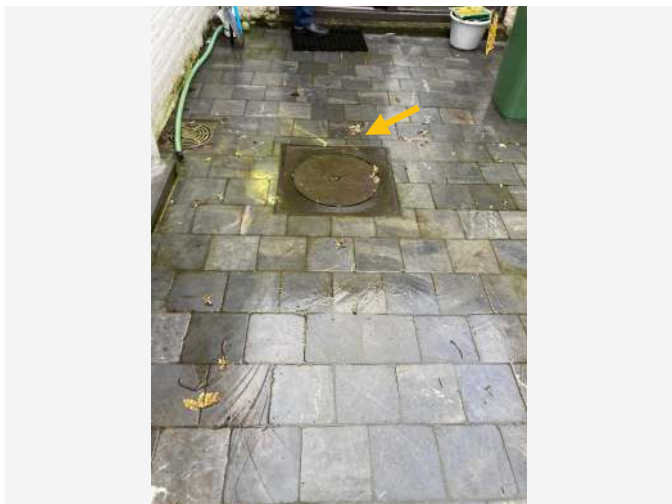
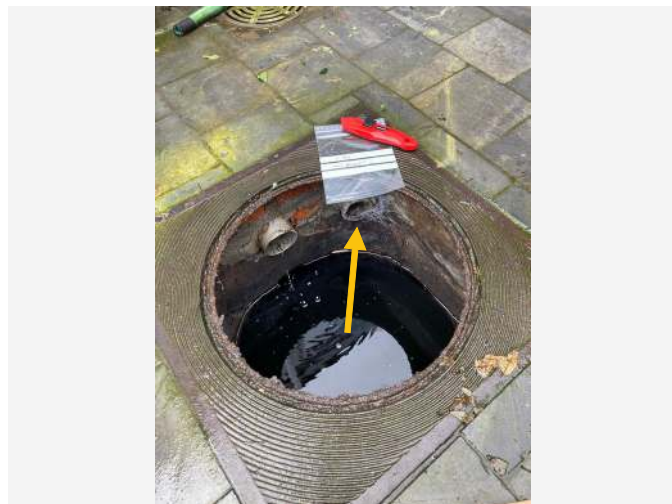
Het asbestmateriaal valt onder de mijlpaal van 2040.

Eindbeoordeling materiaalrisico	Zeer laag materiaalrisico en/of zeer lage kans op vezelvrijgave
---------------------------------	---

Gebondenheid	Categorie 1: hechtgebonden in oorsprong
Asbestsoort (vezeltype)	Crocidoliet aanwezig
Asbestconcentratie	Laag (< 50%)
Afschermingsgraad van het gehele materiaal	Stootvaste afscherming of omkasting
Toestand van het materiaal	Licht beschadigd, licht verweerd. Intact materiaal type Pical – asbestboard of categorie III 'gebondenheid'

#	Type	Referentie	Resultaat
1.1	Puntmonster	M002	Chrysotiel, Crocidoliet

Beschrijving	cementen buis, koker
Omgeving	Buiten
Primaire drager	Sanitaire infrastructuur en uitrusting (toe- en afvoer)
Asbestmateriaal	Buis, koker, leiding, pijp, doorvoer
Bindmiddel van asbestmateriaal	Cement
Gebondenheid op basis van bindmiddel	Hecht

- Zorg voor een veilig beheer. Vermijd het beschadigen van het asbestmateriaal. Controleer de toestand jaarlijks op wijzigingen.
- Zorg voor een veilig beheer en verwijder dit asbestmateriaal wanneer het bij werken eenvoudig bereikbaar wordt. Controleer de toestand jaarlijks op wijzigingen.

- Eenvoudige handelingen: mag via doe-het-zelf of door werknemer(s) met opleidingsattest eenvoudige handelingen
Deze hechtgebonden toepassing mag je via deze methode verwijderen. Bijkomende info (oa voorzorgsmaatregelen) kan je terugvinden achteraan dit attest onder de rubriek toelichting.

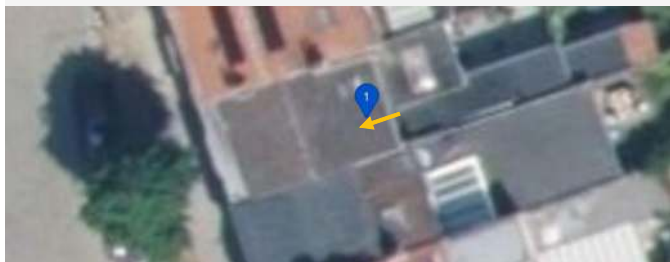
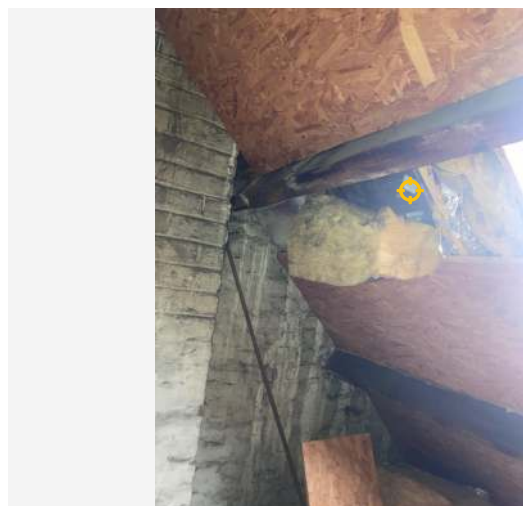
Het asbestmateriaal valt onder de mijlpaal van 2040.

Eindbeoordeling materiaalrisico	Zeer laag materiaalrisico en/of zeer lage kans op vezelvrijgave
---------------------------------	---

Gebondenheid	Categorie 1: hechtgebonden in oorsprong
Asbestsoort (vezeltype)	Alleen chrysotiel
Asbestconcentratie	Laag (< 50%)
Afschermingsgraad van het gehele materiaal	Geheel of deels vrij aan de buitenlucht
Toestand van het materiaal	Onbeschadigd, niet verweerd

#	Type	Referentie	Resultaat
2.1	Puntmonster	M003	Chrysotiel

Beschrijving	onderdak cementplaat
Omgeving	Binnen
Primaire drager	Schuin dak
Asbestmateriaal	Plaat, paneel, tablet - Type Menuiserite
Bindmiddel van asbestmateriaal	Cement
Gebondenheid op basis van bindmiddel	Hecht
Hoeveelheid (oppervlakte - dikte - aantal)	• 36,00 m ² - 0,40 cm - 1 stuk
Totaal volume	0,144 m ³

- Zorg voor een veilig beheer. Vermijd het beschadigen van het asbestmateriaal. Controleer de toestand jaarlijks op wijzigingen.

- Eenvoudige handelingen: mag via doe-het-zelf of door werknemer(s) met opleidingsattest eenvoudige handelingen
Deze hechtgebonden toepassing mag je via deze methode verwijderen. Bijkomende info (oa voorzorgsmaatregelen) kan je terugvinden achteraan dit attest onder de rubriek toelichting.

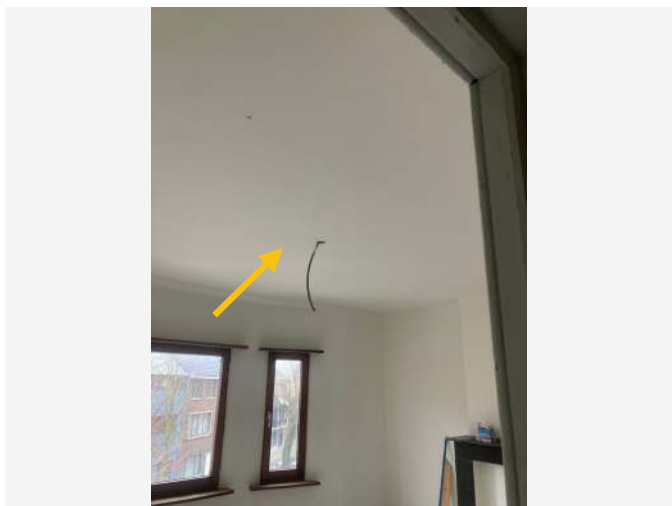
Het verlaagd plafond bestaat uit niet verdachte gipskarton plaat. Zonder destructie is het niet mogelijk de bovenliggende laag te inspecteren.

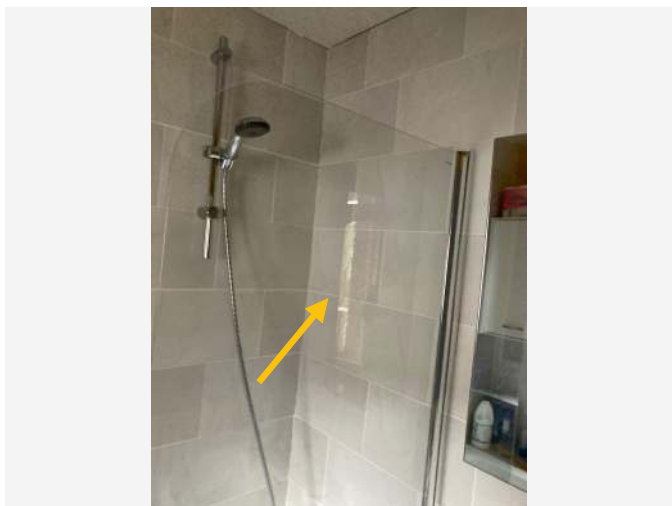
De lijmlaag achter de wandtegels is mogelijks verdacht. Staalname zonder destructie is niet mogelijk. Bij verwijdering of renovatie van de wandtegels eerst een analyse laten uitvoeren van de tegellijm op mogelijke aanwezigheid van asbestvezel.

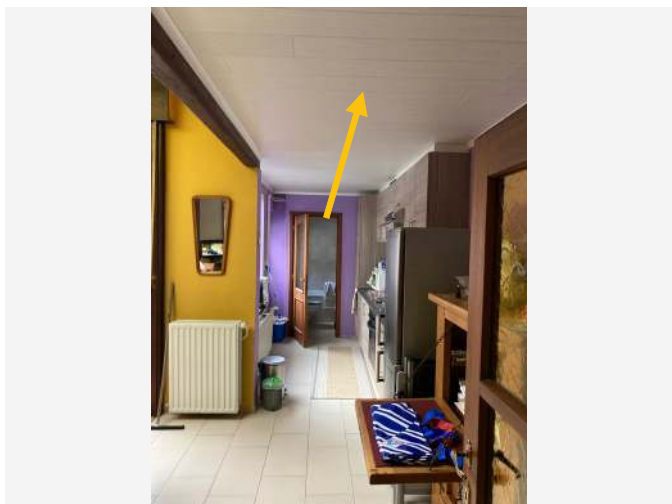
Het verlaagd plafond bestaat uit niet verdachte houten planken. Zonder destructie is het niet mogelijk de bovenliggende laag te inspecteren.

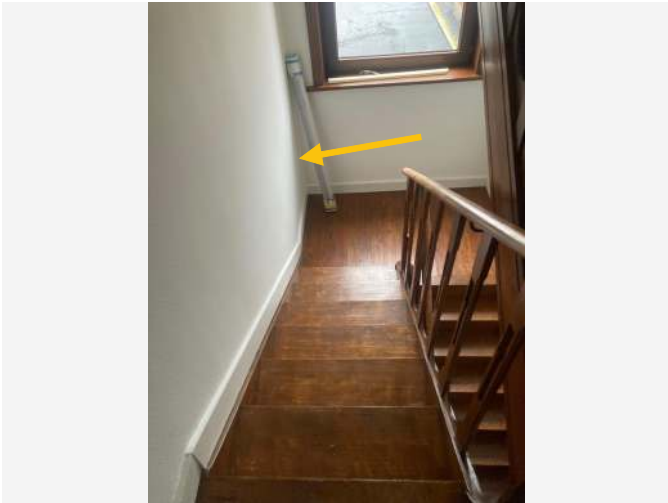
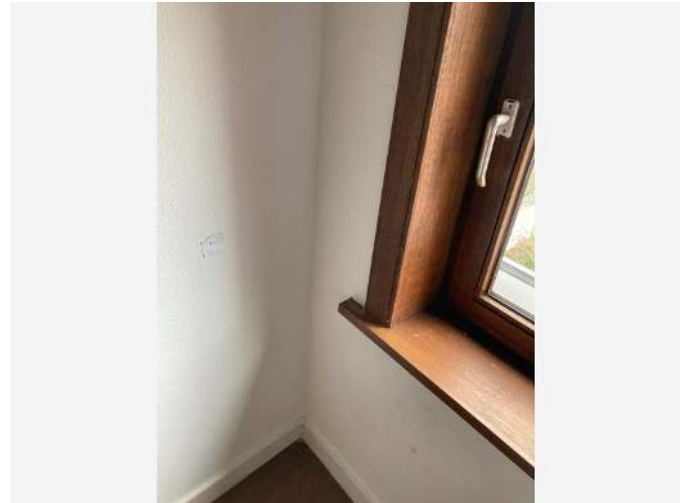
Fiche 6: pleister wand

Geen asbest

#	Type	Referentie	Resultaat
6.1	Mengmonster	M001	Geen asbest

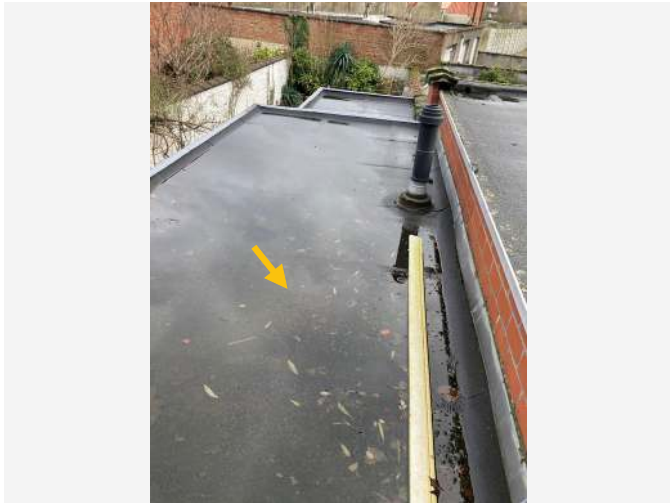
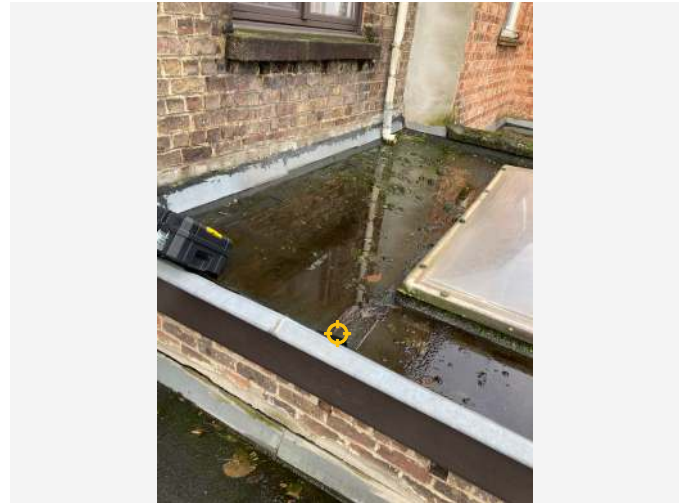
Geen asbest

#	Type	Referentie	Resultaat
7.1	Puntmonster	M005	Geen asbest

Beschrijving	Bitumen op dak woning
Omgeving	Buiten
Primaire drager	Plat dak
Bindmiddel van materiaal	Bitumen (roofing, teer, asfalt)

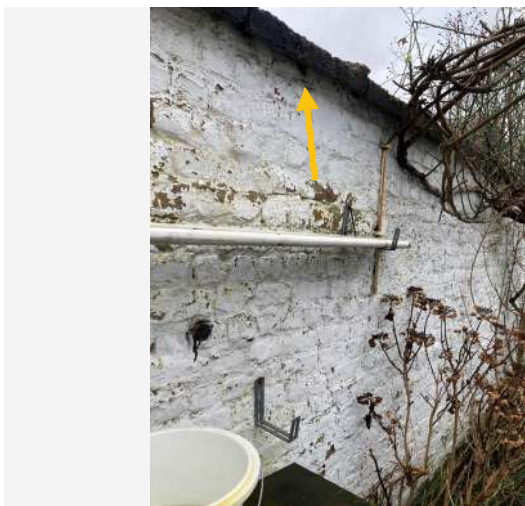
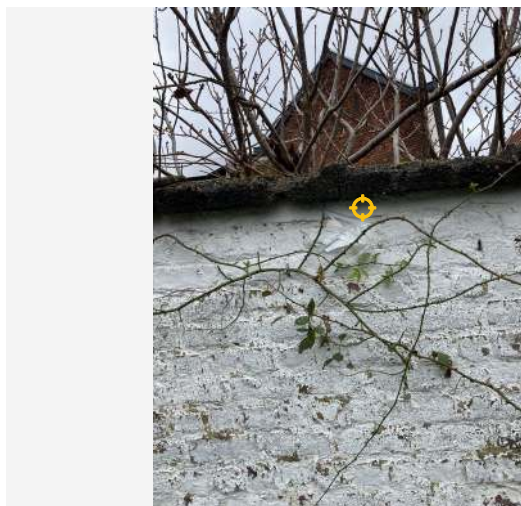
Fiche 8: deksteen scheidingsmuur

Geen asbest

#	Type	Referentie	Resultaat
8.1	Puntmonster	M006	Geen asbest

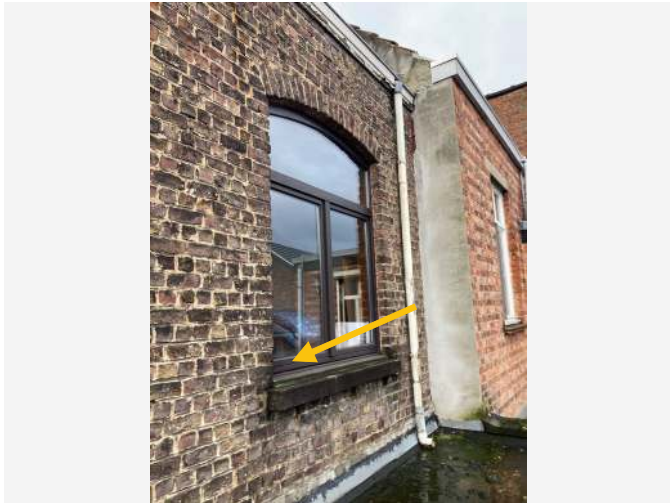
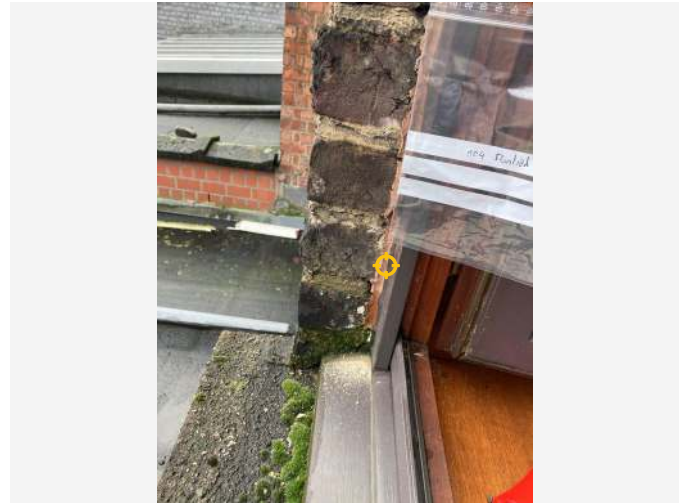
Fiche 9: Mastiek tussen raam en muur

Geen asbest

#	Type	Referentie	Resultaat
9.1	Puntmonster	M004	Geen asbest
