Asbestinventarisatetest

Antwerpsesteenweg 958, 9040 Gent

Attestnummer : 20230525-000162.000

Uitgegeven op : 25.05.2023

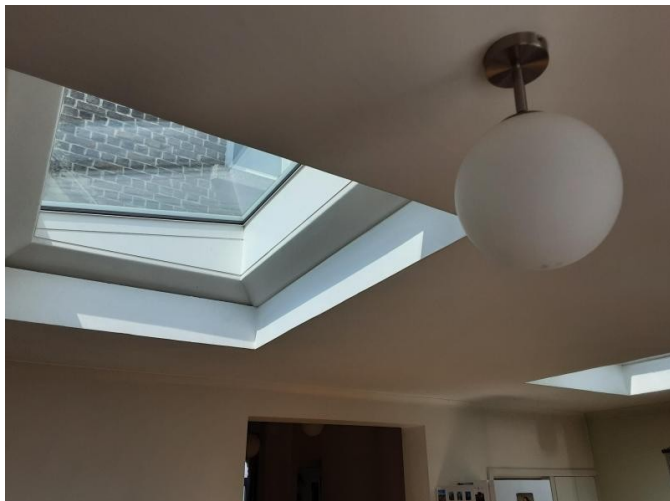
Fiche 1: gipsplaat plafonds , slaapkamer, badkamer, aanbouw

gipsplaat bevat nooit asbest, verlaagde plafonds , geen uitspraak over onderliggende lagen mogelijk.

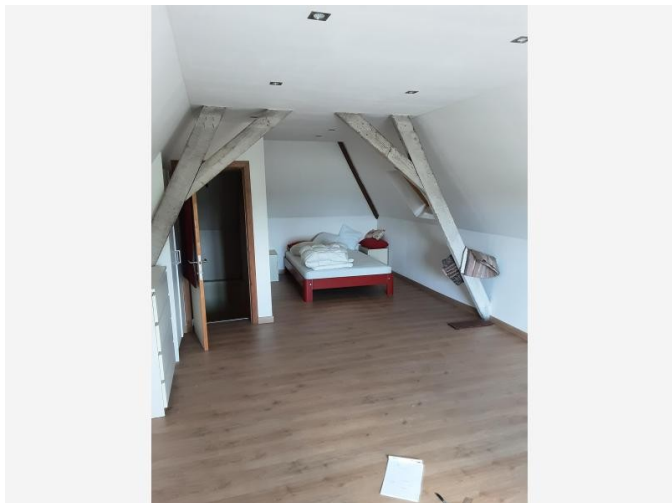
Fiche 2: Gipsplaat afwerking muren en plafond zolderkamer

Zolder volledig in gyproc afgewerkt , geen asbest.

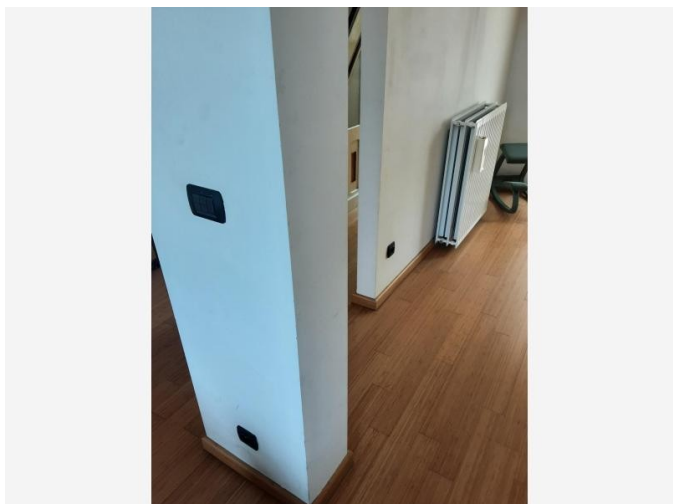
Nieuwe elektrische installatie , meter en tellerkast

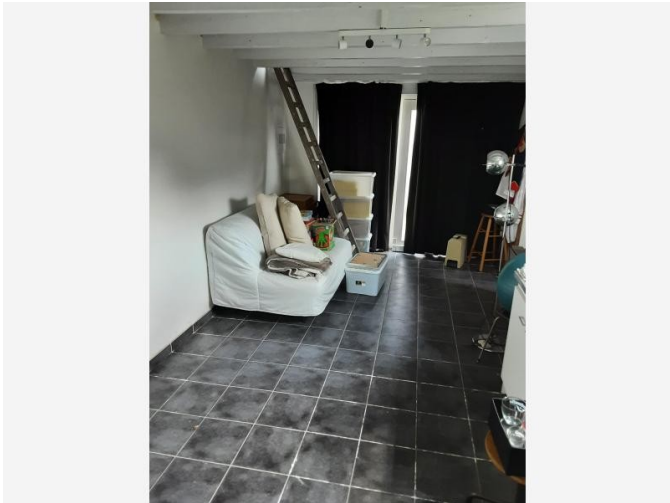
Nieuwe materialen zichtbaar , geen bewijsdocs aanwezig. Geen asbestverdachte toepassingen vast te stellen

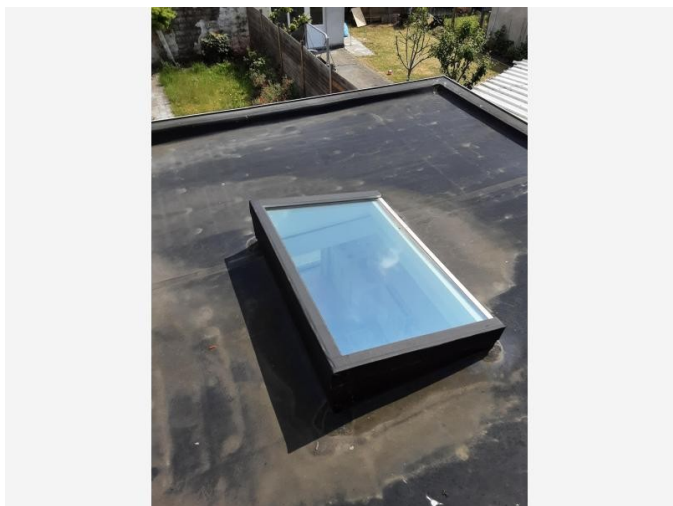
Epdm niet asbestverdacht. Bewijsstukken in bijlage

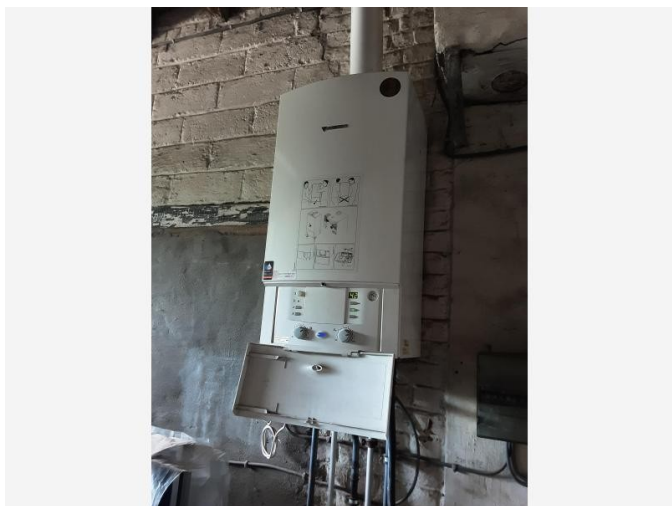
Zie bewijsdocs sack ketel 2009

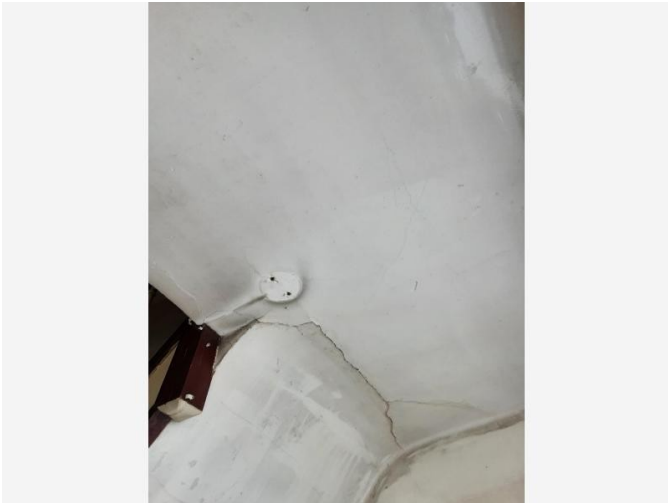
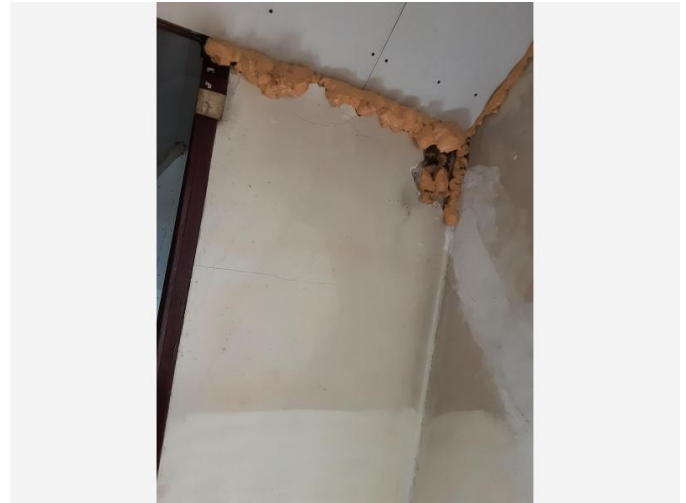
Fiche 9: bezetting plafond

Geen asbest

#	Type	Referentie	Resultaat
9.1	Mengmonster	230523 antwerp plafond	Geen asbest

Bindmiddel van materiaal	Gips - kalk
Gebondenheid op basis van bindmiddel	Niet-hechtgebonden
Hoeveelheid (oppervlakte - dikte - aantal)	• 50,00 m ² - 1,00 cm - 1 stuk
Totaal volume	0,50 m ³
Identificatiemethode	Vaststelling met monstername
Destructieve handeling voor identificatie	Nee
Opmerking	<p>Enkel onderzijde van trappen in traphal zichtbaar niet gerenoveerd. Plafondbezetting in leefruimte is gerenoveerd.</p> <p>Geen bewijsstukken aanwezig, onmogelijk uitspraak te doen over onderliggende lagen.</p>

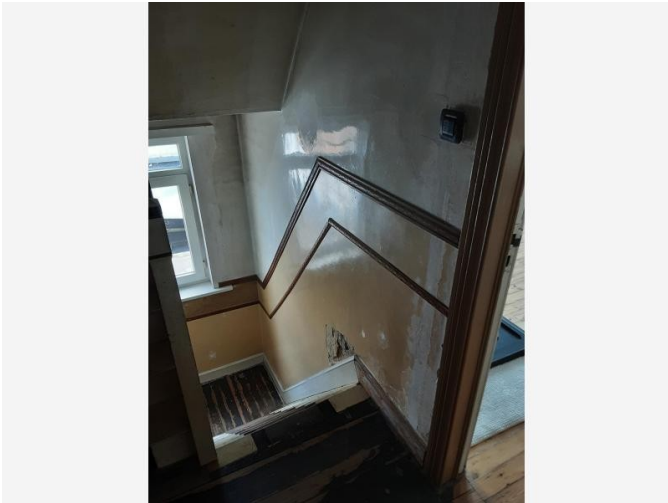
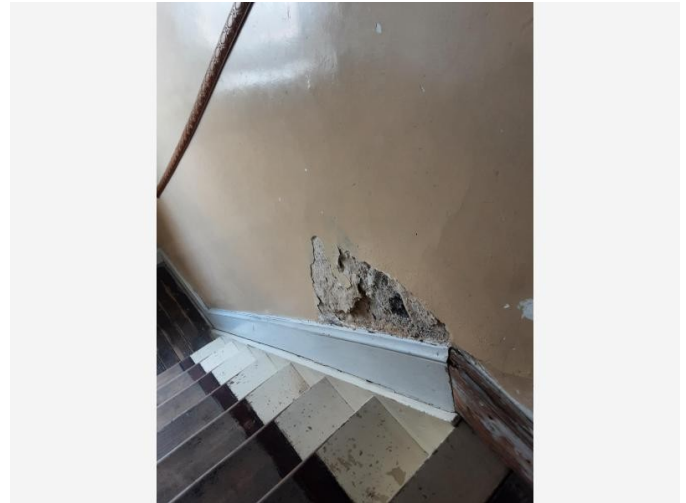
Fiche 10: bezetting muur

Geen asbest

#	Type	Referentie	Resultaat
10.1	Mengmonster	230523 antwerp mur	Geen asbest

Bindmiddel van materiaal	Gips - kalk
Gebondenheid op basis van bindmiddel	Niet-hechtgebonden
Hoeveelheid (oppervlakte - dikte - aantal)	<ul style="list-style-type: none"> • 250,00 m² - 1,00 cm - 1 stuk
Totaal volume	2,50 m ³
Identificatiemethode	Vaststelling met monstername
Destructieve handeling voor identificatie	Nee
Opmerking	Bij renovatie is elke ruimte voorzien van nieuwe laag bezetting, enkel traphal niet gerenoveerd. Geen bewijsstukken van nieuwe bezetting aanwezig dus geen uitspraak over onderliggende lagen mogelijk.

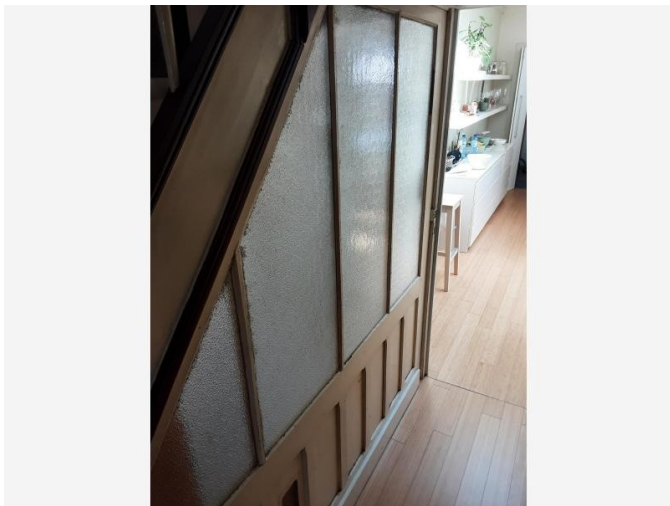
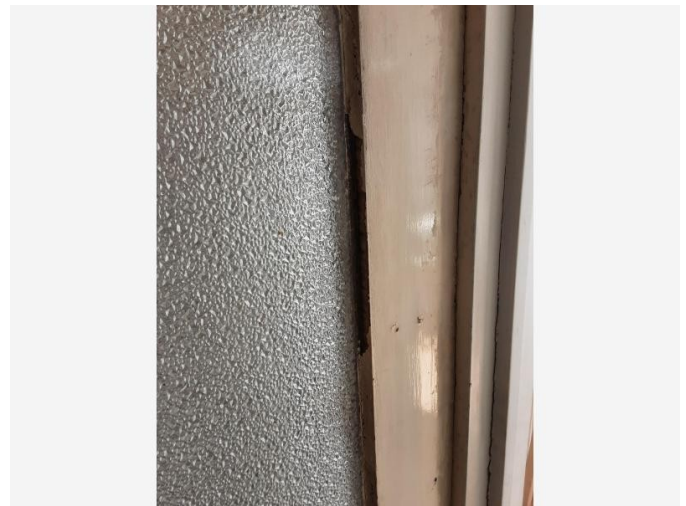
Geen asbest

#	Type	Referentie	Resultaat
11.1	Puntmonster	230523 antwerp kit	Geen asbest

Beschrijving	Kit oude beglazing keldertrap
Omgeving	Binnen
Primaire drager	Binnenwand
Bindmiddel van materiaal	Kitten, mastiek, pasta
