Asbestinventarisatetest

Kleine Puttingbaan 43, 2560 Nijlen

Attestnummer : 20230614-000303.000

Uitgegeven op : 14.06.2023

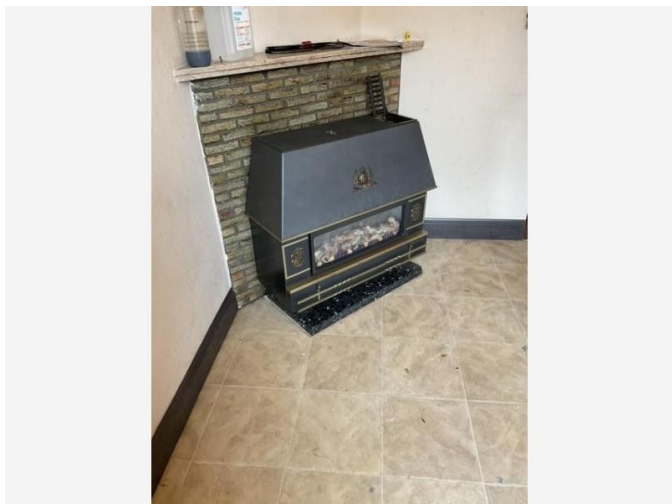
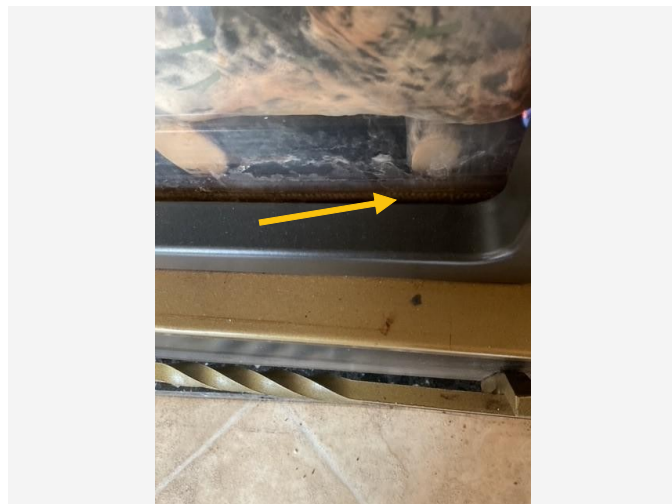
Het asbestmateriaal valt onder de mijlpaal van 2034.

Verwijderen

Eindbeoordeling materiaalrisico	Zeer laag materiaalrisico en/of zeer lage kans op vezelvrijgave
---------------------------------	---

Gebondenheid	Categorie 3: niet-hechtgebonden met weinig of geen matrix
Asbestsoort (vezeltype)	Alleen chrysotiel
Asbestconcentratie	Hoog ($\geq 50\%$)
Afschermingsgraad van het gehele materiaal	Stootvaste afscherming of omkasting
Toestand van het materiaal	Onbeschadigd, niet verweerd

Beschrijving	koord kachel living
Omgeving	Binnen
Primaire drager	Ruimteverwarming
Asbestmateriaal	Koord, lint, band, strip
Bindmiddel van asbestmateriaal	Weinig of geen bindmiddel (textiel, bevolking, ...)
Gebondenheid op basis van bindmiddel	Niet-hechtgebonden
Hoeveelheid (lengte - omtrek - aantal)	<ul style="list-style-type: none">2,00 m - 2,00 cm - 1 stuk
Totale oppervlakte	0,04 m ²
Eenvoudig bereikbaar	Ja
Bevestigingswijze	<ul style="list-style-type: none">Geklemd
Identificatiemethode	Vaststelling zonder monsternamen

- Zorg voor een veilig beheer. Vermijd het beschadigen van het asbestmateriaal. Controleer de toestand jaarlijks op wijzigingen.

- Eenvoudige handelingen: mag via doe-het-zelf of door werknemer(s) met opleidingsattest eenvoudige handelingen
asbestkoord is de uitzondering op losgebonden asbest. deze mag de particulier nog zelf verwijderen. maar dan moet je de kachel wel demonteren om er aan te kunnen. best is kachel in zijn geheel te verwijderen zodat er geen risico is op vrijgave.

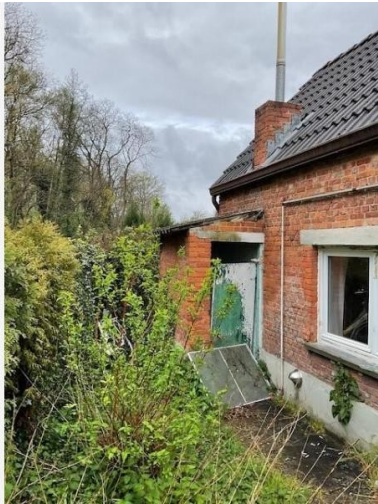
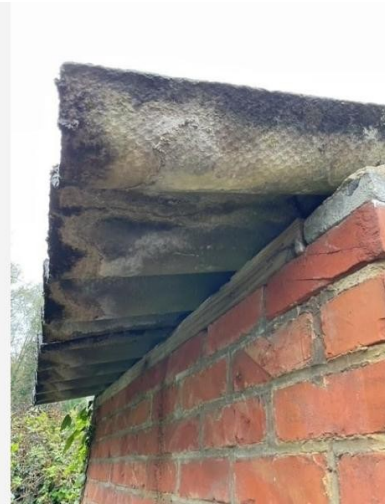
Het asbestmateriaal valt onder de mijlpaal van 2034.

Verwijderen

Eindbeoordeling materiaalrisico	Laag materiaalrisico en/of verlaagde kans op vezelvrijgave
---------------------------------	--

Gebondenheid	Categorie 1: hechtgebonden in oorsprong
Asbestsoort (vezeltype)	Crocidoliet aanwezig
Asbestconcentratie	Laag (< 50%)
Afschermingsgraad van het gehele materiaal	Geheel of deels vrij aan de buitenlucht
Toestand van het materiaal	Licht beschadigd, licht verweerd. Intact materiaal type Pical – asbestboard of categorie III 'gebondenheid'

Beschrijving	golfplaten dak buitenwc
Omgeving	Buiten
Primaire drager	Schuin dak
Asbestmateriaal	Dak- en gevelbekleding - Golfplaat
Bindmiddel van asbestmateriaal	Cement
Gebondenheid op basis van bindmiddel	Hecht
Hoeveelheid (oppervlakte - aantal)	• 3,00 m ² - 1 stuk
Totale oppervlakte	3,00 m ²
Eenvoudig bereikbaar	Ja
Bevestigingswijze	• Geschroefd
Identificatiemethode	Vaststelling zonder monsternamen

- Zorg voor een veilig beheer. Vermijd het beschadigen van het asbestmateriaal. Controleer de toestand jaarlijks op wijzigingen.

- Eenvoudige handelingen: mag via doe-het-zelf of door werknemer(s) met opleidingsattest eenvoudige handelingen hechtgebonden materiaal in deftige staat. makkelijk te verwijderen zonder te beschadigen door de schroeven los te maken en de platen in zijn geheel te verwijderen.

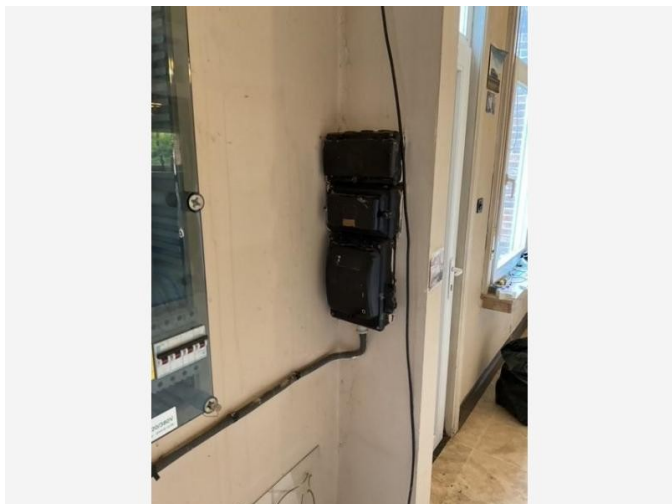
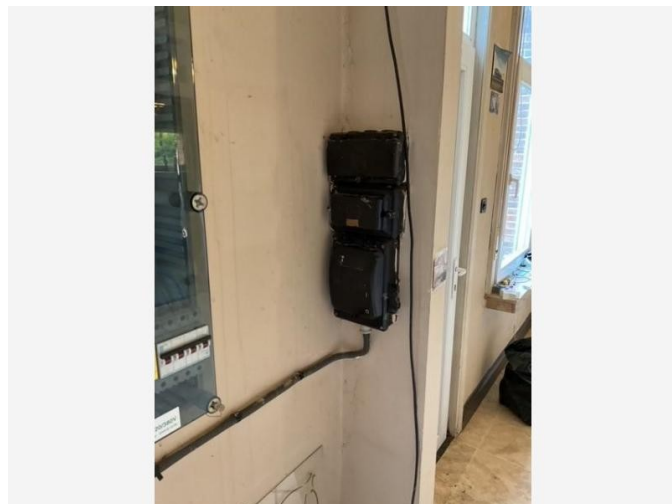
Het asbestmateriaal valt onder de mijlpaal van 2040.

Zorgvuldig beheren

Eindbeoordeling materiaalisico	Laag materiaalisico en/of verlaagde kans op vezelvrijgave
--------------------------------	---

Gebondenheid	Categorie 1: hechtgebonden in oorsprong
Asbestsoort (vezeltype)	Alleen chrysotiel
Asbestconcentratie	Laag (< 50%)
Afschermingsgraad van het gehele materiaal	Geheel of deels (ook) vrij aan binnenluchtstromen
Toestand van het materiaal	Onbeschadigd, niet verweerd

Beschrijving	zekeringkast living
Omgeving	Binnen
Primaire drager	Communicatie en elektrische infrastructuur en uitrusting
Asbestmateriaal	Plaat, paneel, tablet - Type Bakeliet
Bindmiddel van asbestmateriaal	Kunststof of -hars
Gebondenheid op basis van bindmiddel	Hecht
Hoeveelheid (oppervlakte - dikte - aantal)	• 0,50 m ² - 2,00 cm - 1 stuk
Totaal volume	0,01 m ³
Eenvoudig bereikbaar	Ja
Bevestigingswijze	• Geschroefd
Identificatiemethode	Vaststelling zonder monsternamen

- Zorg voor een veilig beheer. Vermijd het beschadigen van het asbestmateriaal. Controleer de toestand jaarlijks op wijzigingen.

- Eenvoudige handelingen: mag via doe-het-zelf of door werknemer(s) met opleidingsattest eenvoudige handelingen valt onder hechtgebonden materiaal. makkelijk weg te nemen zonder te beschadigen. als de elektriciteit word vervangen kan met dit makkelijk vervangen.

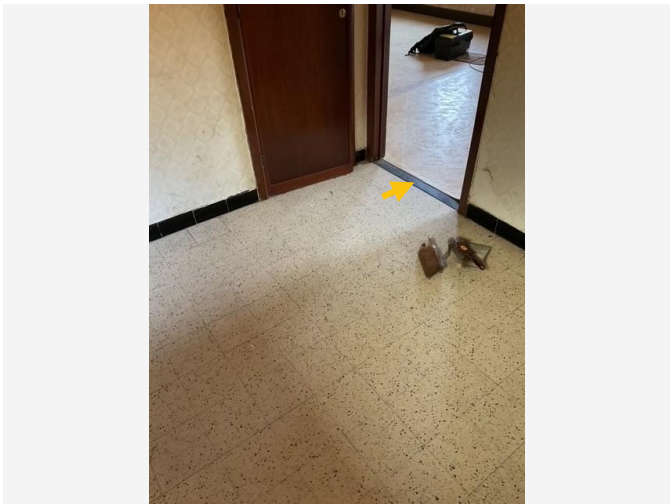
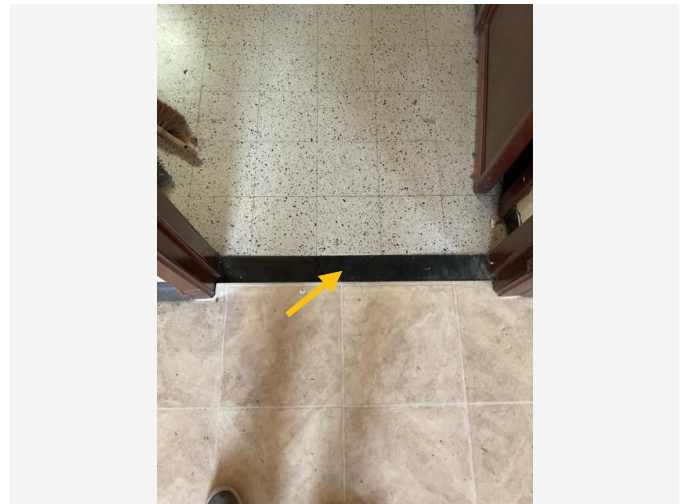
Het asbestmateriaal valt onder de mijlpaal van 2040.

Zorgvuldig beheren

Eindbeoordeling materiaalrisico	Zeer laag materiaalrisico en/of zeer lage kans op vezelvrijgave
---------------------------------	---

Gebondenheid	Categorie 1: hechtgebonden in oorsprong
Asbestsoort (vezeltype)	Alleen chrysotiel
Asbestconcentratie	Laag (< 50%)
Afschermingsgraad van het gehele materiaal	Geheel of deels (ook) vrij aan de binnenlucht
Toestand van het materiaal	Onbeschadigd, niet verweerd

Beschrijving	dorpel living
Omgeving	Binnen
Primaire drager	Vloer
Asbestmateriaal	Plaat, paneel, tablet - Type Massal
Bindmiddel van asbestmateriaal	Cement
Gebondenheid op basis van bindmiddel	Hecht
Hoeveelheid (oppervlakte - dikte - aantal)	• 0,10 m ² - 3,00 cm - 1 stuk
Totaal volume	0,003 m ³
Eenvoudig bereikbaar	Ja
Bevestigingswijze	• Verlijmd, ingegoten, versmeerd
Identificatiemethode	Vaststelling zonder monsternamen

- Zorg voor een veilig beheer. Vermijd het beschadigen van het asbestmateriaal. Controleer de toestand jaarlijks op wijzigingen.

- Eenvoudige handelingen: mag via doe-het-zelf of door werknemer(s) met opleidingsattest eenvoudige handelingen is hechtgebonden materiaal en makkelijk te verwijderen zonder te beschadigen.

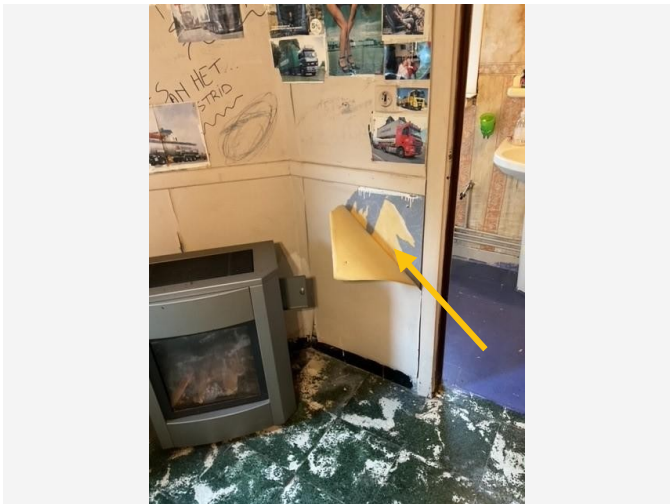
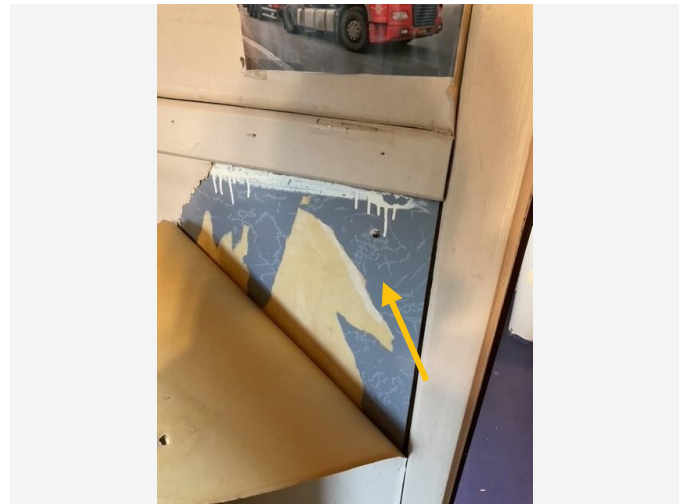
Het asbestmateriaal valt onder de mijlpaal van 2040.

Zorgvuldig beheren

Eindbeoordeling materiaalrisico	Zeer laag materiaalrisico en/of zeer lage kans op vezelvrijgave
---------------------------------	---

Gebondenheid	Categorie 1: hechtgebonden in oorsprong
Asbestsoort (vezeltype)	Crocidoliet aanwezig
Asbestconcentratie	Laag (< 50%)
Afschermingsgraad van het gehele materiaal	Niet stootvaste afscherming
Toestand van het materiaal	Onbeschadigd, niet verweerd

Beschrijving	wand keuken onderaan
Omgeving	Binnen
Primaire drager	Binnenwand
Asbestmateriaal	Plaat, paneel, tablet - Geëmailleerd, type Glasal
Bindmiddel van asbestmateriaal	Cement
Gebondenheid op basis van bindmiddel	Hecht
Hoeveelheid (oppervlakte - dikte - aantal)	• 8,00 m ² - 0,20 cm - 1 stuk
Totaal volume	0,016 m ³
Eenvoudig bereikbaar	Ja
Bevestigingswijze	• Geschroefd
Identificatiemethode	Vaststelling zonder monsternamen

- Zorg voor een veilig beheer. Vermijd het beschadigen van het asbestmateriaal. Controleer de toestand jaarlijks op wijzigingen.

- Eenvoudige handelingen: mag via doe-het-zelf of door werknemer(s) met opleidingsattest eenvoudige handelingen
platen zijn hechtgebonden materiaal in goede staat. simpel te demonteren door de vijzen zorgvuldig los te vijzen. en daarna de platen in hun geheel te verwijderen.

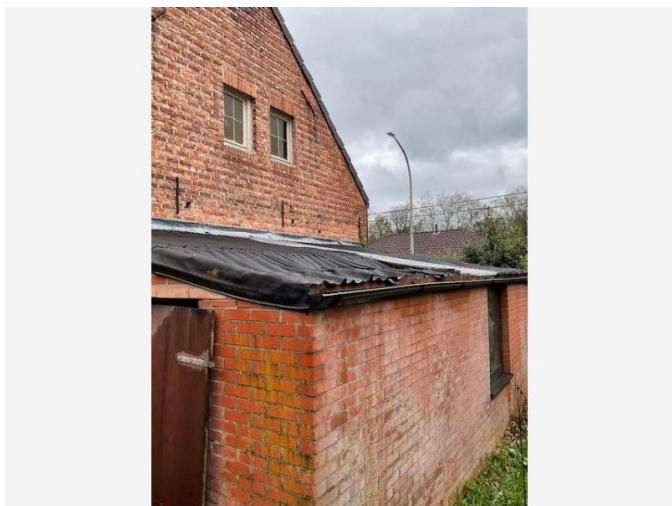
aangezien er op het wc wel asbest golfplaten lagen, even de notie maken dat er op de garage alleen maar bitumen golfplaten aanwezig zijn en deze geen asbest bevatten.

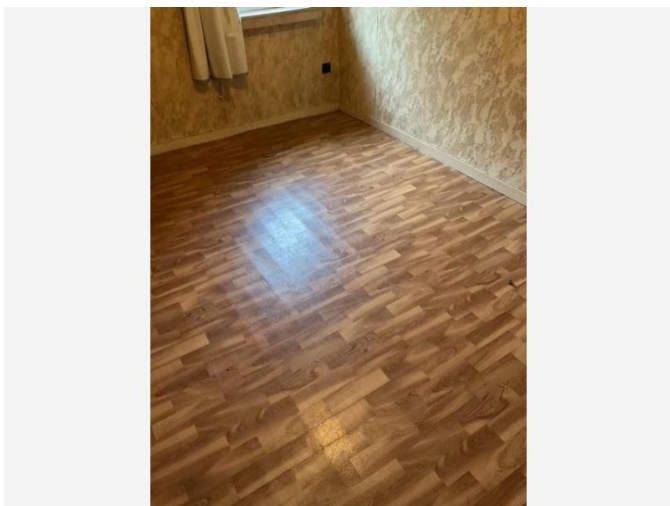
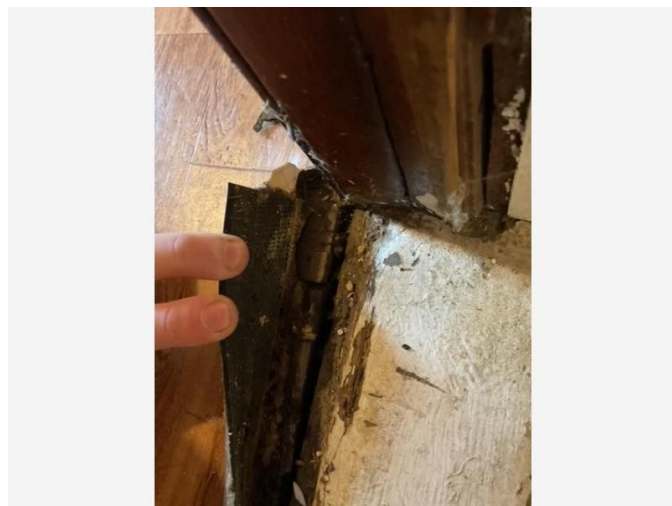
Fiche 7: linoleum kamer onderaan

Geen asbest

#	Type	Referentie	Resultaat
7.1	Puntmonster	mm01	Geen asbest

Beschrijving	linoleum kamer onderaan
Omgeving	Binnen
Primaire drager	Vloer
Bindmiddel van materiaal	Karton - papier - viltachtig

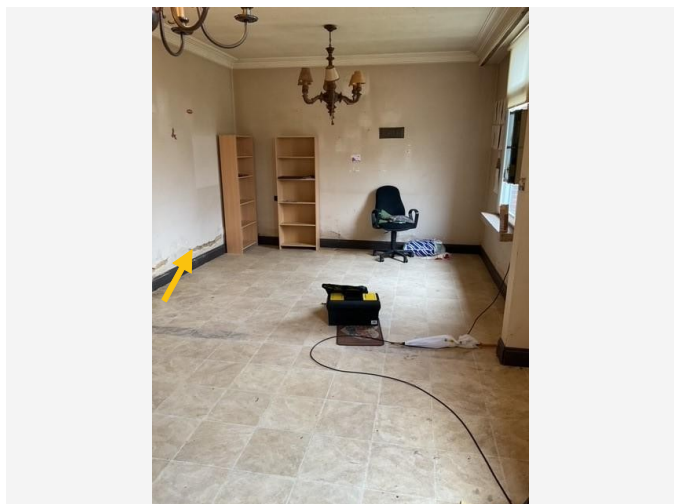
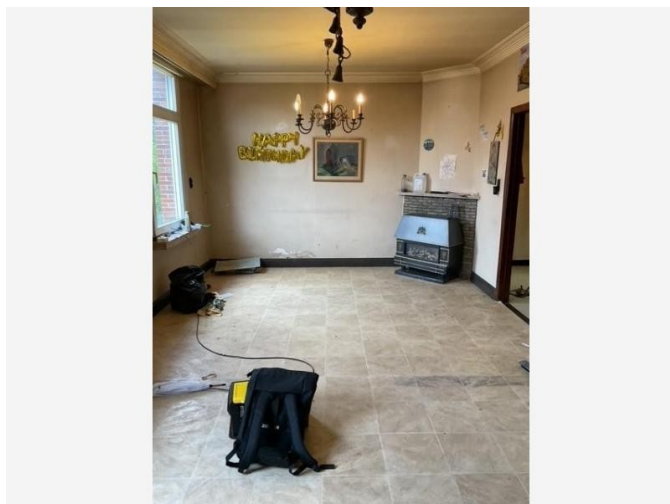
Geen asbest

#	Type	Referentie	Resultaat
8.1	Mengmonster	mm03	Geen asbest

Beschrijving	pleisterwerk
Omgeving	Binnen
Primaire drager	Binnenwand
Bindmiddel van materiaal	Gips - kalk

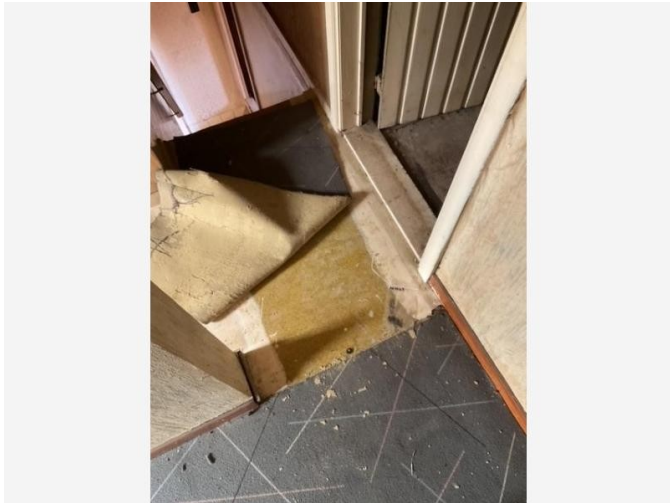
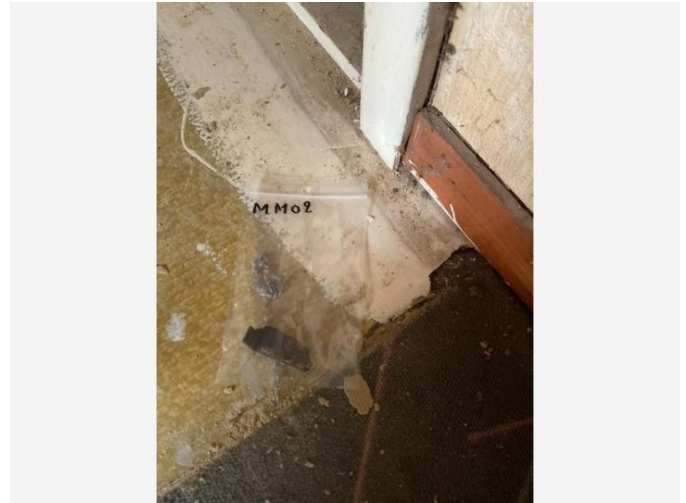
Geen asbest

#	Type	Referentie	Resultaat
9.1	Puntmonster	mm02	Geen asbest

Beschrijving	vloer trap boven
Omgeving	Binnen
Primaire drager	Vloer
Bindmiddel van materiaal	Karton - papier - viltachtig
