# Asbestinventarisatetest

Weibroekdreef 18, 9880 Aalter

Attestnummer : 20240408-000231.000

Uitgegeven op : 08.04.2024

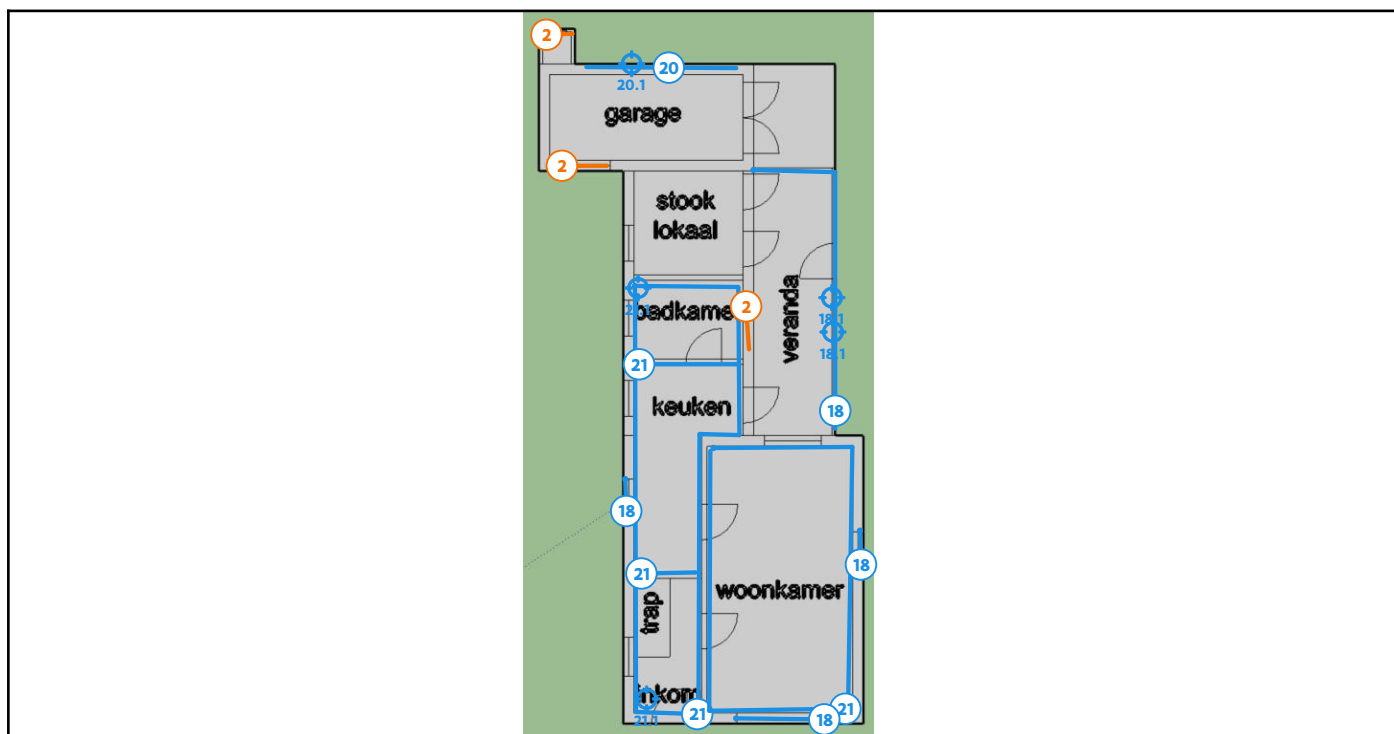
## Plan 1.2: grondplan wanden en buitenschrijnwerk

| Beschrijving | Type | Actie |
|---|---|---|
| 2. woning : dorpel buitenschrijnwerk | Asbestmateriaal | <b>Verwijderen</b> |

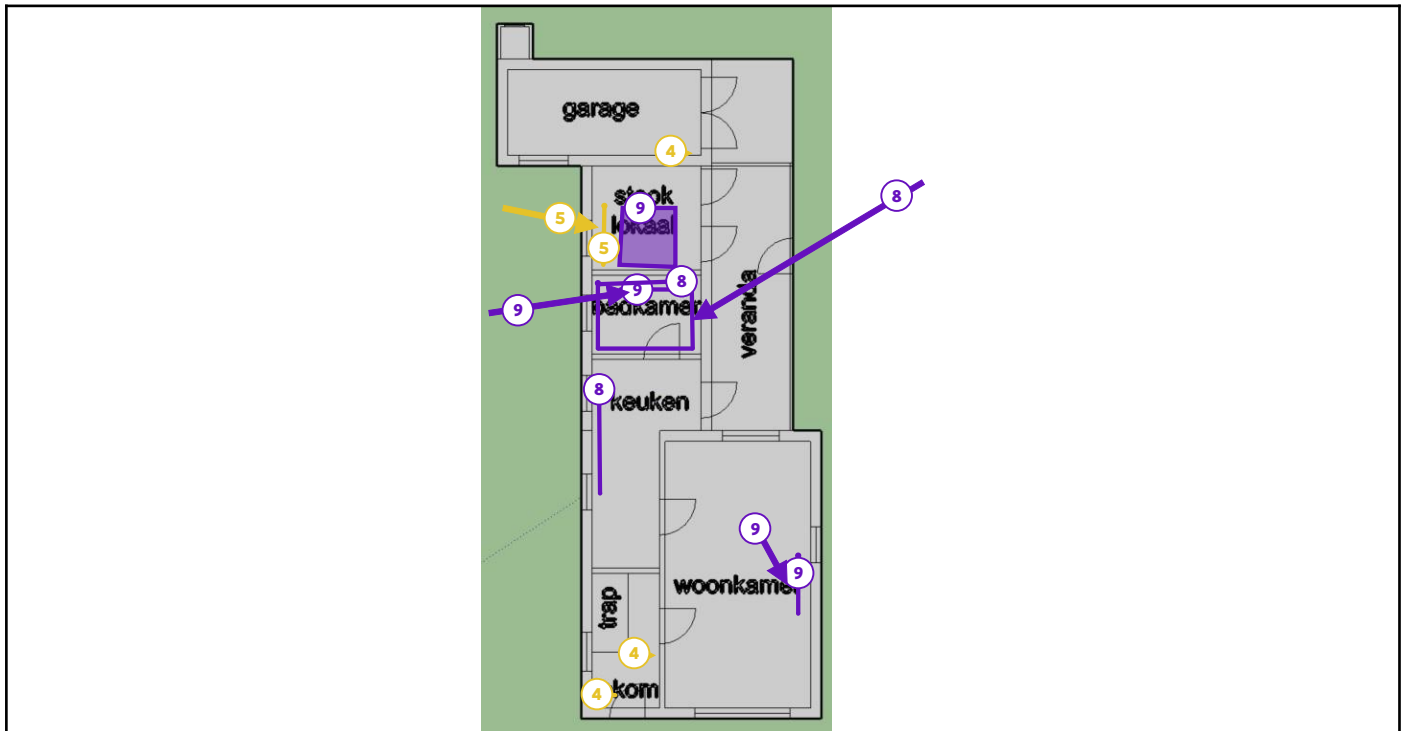
## Plan 1.5: grondplan varia

| Beschrijving | Type | Actie |
|--|---|---|
| 4. woning : elektrisch schakelmateriaal/kast | Asbestmateriaal | Zorgvuldig beheren |
| 5. woning : plaat achter boiler | Asbestmateriaal | Zorgvuldig beheren |

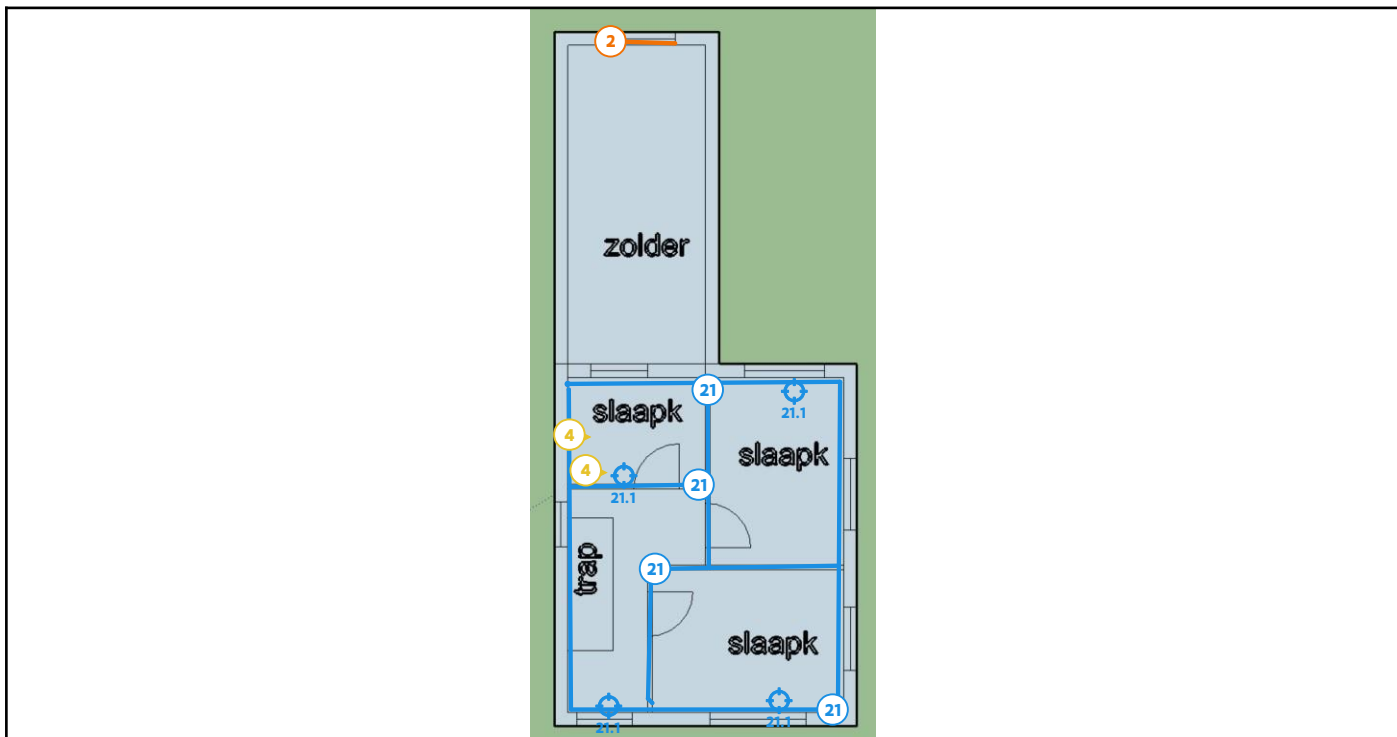
## Plan 1.6: plan 1ste verdieping wanden en buitenschrijnwerk

| Beschrijving | Type | Actie |
|--|---|---|
| 2. woning : dorpel buitenschrijnwerk | Asbestmateriaal | Verwijderen |
| 4. woning : elektrisch schakelmateriaal/kast | Asbestmateriaal | Zorgvuldig beheren |

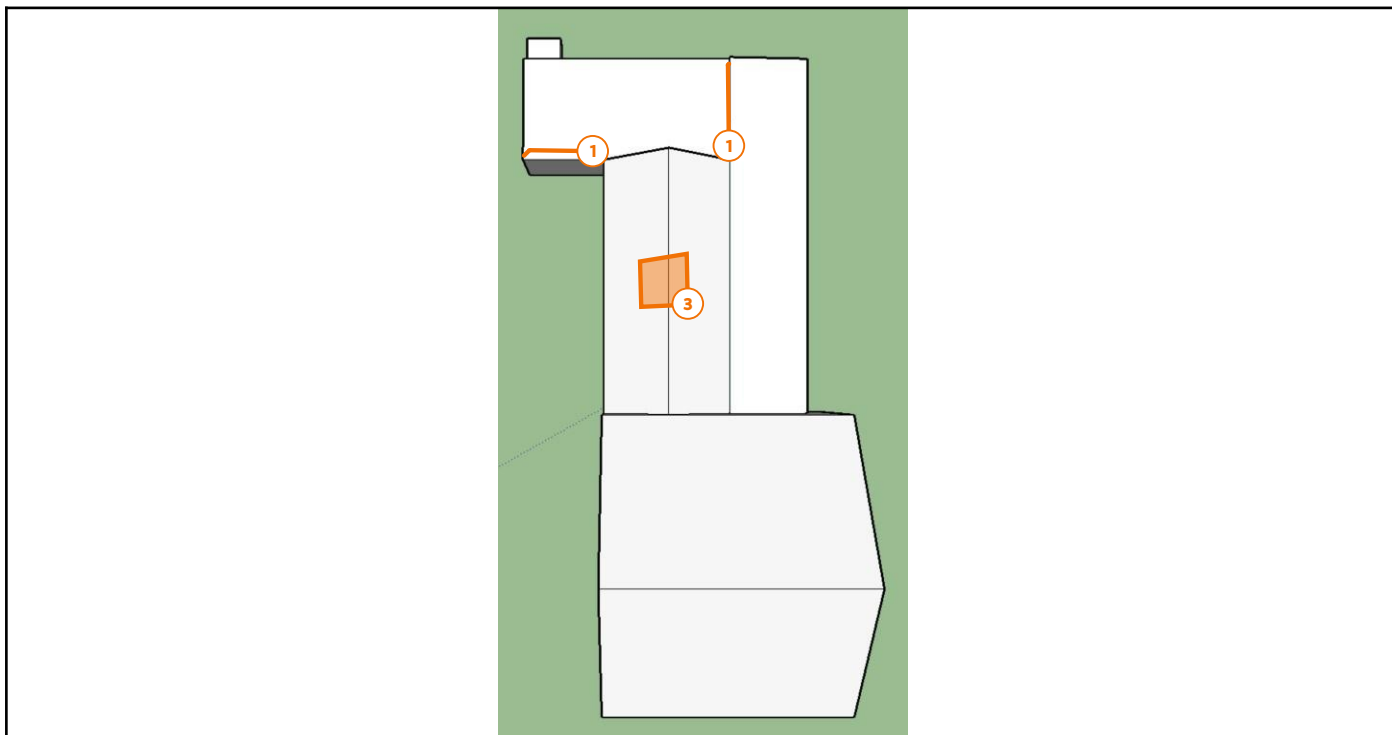
## Plan 1.10: dakplan rookgaskanaal en deksteen

| Beschrijving | Type | Actie |
|---|---|---|
| 1. woning : deksteen | Asbestmateriaal | Verwijderen |
| 3. woning : rookgaskanaal | Asbestmateriaal | Verwijderen |

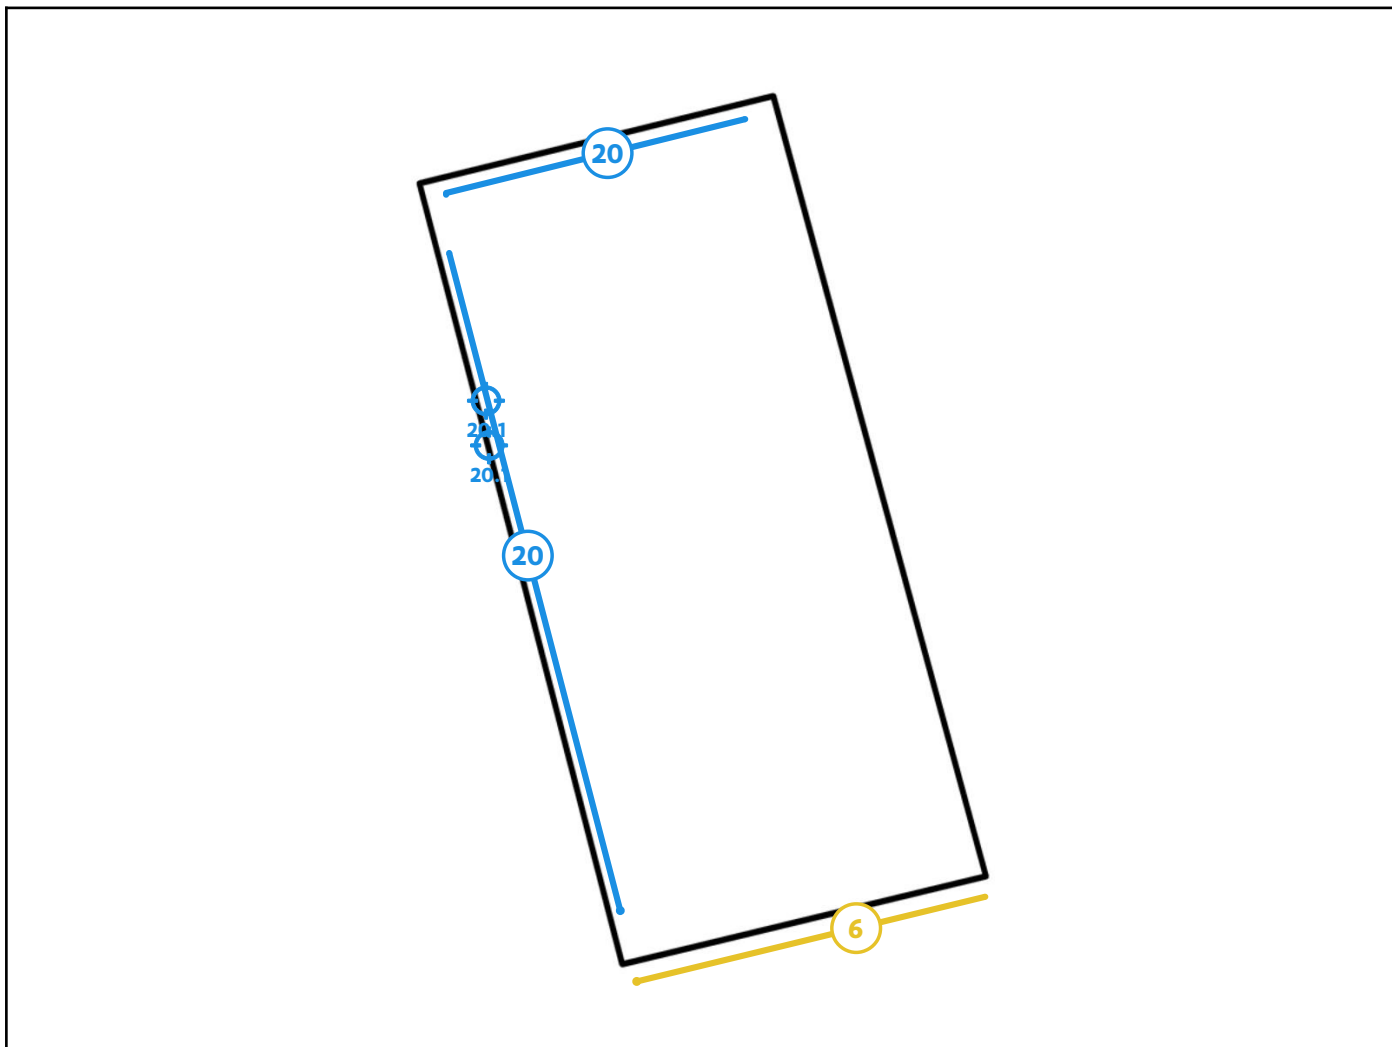
## Plan 2.1: grondplan

| Beschrijving | Type | Actie |
|---|---|---|
| 6. garage : deur panelen | Asbestmateriaal | Zorgvuldig beheren |

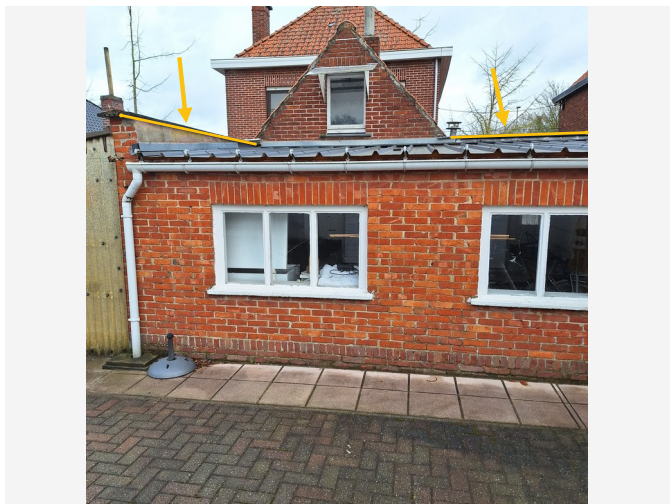
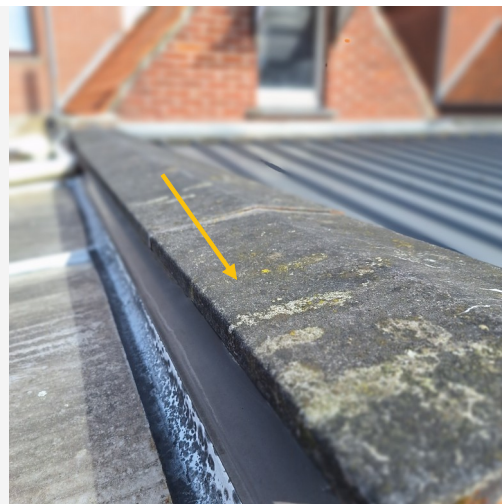
| Eindbeoordeling materiaalrisico | Verhoogd materiaalrisico en/of verhoogde kans op vezelvrijgave |

| Asbestsoort (vezeltype) | Crocidoliet aanwezig |
| Toestand van het materiaal | Matig beschadigd, matig verweerd |

| Beschrijving | woning : deksteen |
| Hoeveelheid (oppervlakte - dikte - aantal) | • 3,20 m <sup>2</sup> - 6,00 cm - 1 stuk |

Verwijderen

- Zorg voor een veilig beheer. Vermijd het beschadigen van het asbestmateriaal. Controleer de toestand jaarlijks op wijzigingen.
- Hemelwater dat afspoelt van asbestcement daken of gevels kan asbestdeeltjes bevatten. Gebruik het enkel voor gesloten circuits (bv. spoelen toiletten). Reinig na het vervangen van het dak of de gevel de dakgoten en regenwaterput of -ton om asbesthoudend sediment of slib te verwijderen

- Eenvoudige handelingen: mag via doe-het-zelf of door werknemer(s) met opleidingsattest eenvoudige handelingen  
Gelieve het asbest houdend materiaal volledig los te maken en in zijn geheel te verwijderen. voorzie de nodige persoonlijke beschermingsmiddelen (wegwercoverall, wegwerphandschoenen en FFP3 stofmasker). Spoel nadien ook je schoenen af. Verpak en laad het materiaal in speciale asbestzakken of containers met big bag, voorzien van een asbestetiket. Deponeer ook je gebruikte beschermkledij in deze zak of container.

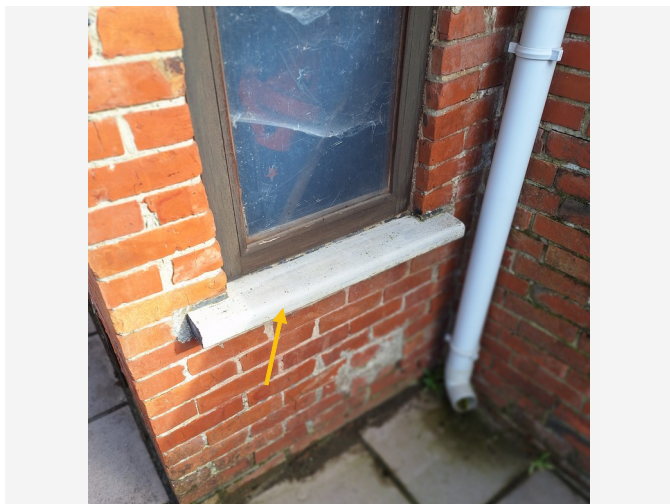
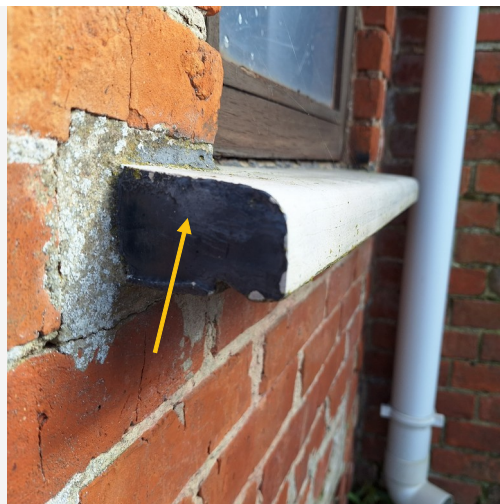
| Eindbeoordeling materiaalrisico | Verhoogd materiaalrisico en/of verhoogde kans op vezelvrijgave |
| Opmerking | er is mos vorming vast gesteld op de dorpel op zolder . |

| Asbestsoort (vezeltype) | Crocidoliet aanwezig |
| Toestand van het materiaal | Matig beschadigd, matig verweerd |

| Beschrijving | woning : dorpel buitenschrijnwerk |

| <b>Opmerking</b> | Er zitten zowel binnen als buiten dorpels uit asbest houdend materiaal. |

Verwijderen

- Zorg voor een veilig beheer. Vermijd het beschadigen van het asbestmateriaal. Controleer de toestand jaarlijks op wijzigingen.
- Zorg voor een veilig beheer en verwijder dit asbestmateriaal wanneer het bij werken eenvoudig bereikbaar wordt. Controleer de toestand jaarlijks op wijzigingen.
- Hemelwater dat afspoelt van asbestcement daken of gevels kan asbestdeeltjes bevatten. Gebruik het enkel voor gesloten circuits (bv. spoelen toiletten). Reinig na het vervangen van het dak of de gevel de dakgoten en regenwaterput of -ton om asbesthoudend sediment of slib te verwijderen

- Eenvoudige handelingen: mag via doe-het-zelf of door werknemer(s) met opleidingsattest eenvoudige handelingen  
Gelieve het asbest houdend materiaal volledig los te maken en in zijn geheel te verwijderen. voorzie de nodige persoonlijke beschermingsmiddelen (wegwerpoverall, wegwerphandschoenen en FFP3 stofmasker). Spoel nadien ook je schoenen af. Verpak en laad het materiaal in speciale asbestzakken of containers met big bag, voorzien van een asbestetiket. Deponeer ook je gebruikte beschermkleding in deze zak of container.

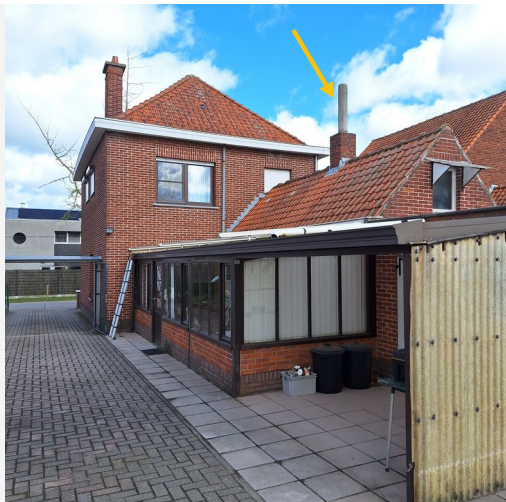
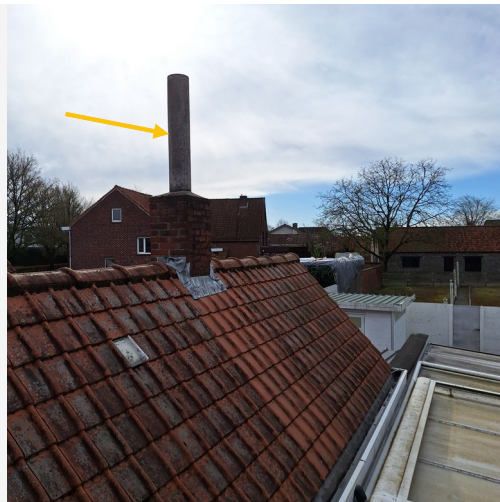
| Eindbeoordeling materiaalrisico | Verhoogd materiaalrisico en/of verhoogde kans op vezelvrijgave |

| Asbestsoort (vezeltype) | Crocidoliet aanwezig |
| Toestand van het materiaal | Matig beschadigd, matig verweerd |

| Beschrijving | woning : rookgaskanaal |
| Hoeveelheid (lengte - omtrek - dikte - aantal) | • 2,00 m - 94,20 cm - 2,00 cm - 1 stuk |

Verwijderen

- Zorg voor een veilig beheer. Vermijd het beschadigen van het asbestmateriaal. Controleer de toestand jaarlijks op wijzigingen.
- Hemelwater dat afspoelt van asbestcement daken of gevels kan asbestdeeltjes bevatten. Gebruik het enkel voor gesloten circuits (bv. spoelen toiletten). Reinig na het vervangen van het dak of de gevel de dakgoten en regenwaterput of -ton om asbesthoudend sediment of slib te verwijderen

- Eenvoudige handelingen: mag via doe-het-zelf of door werknemer(s) met opleidingsattest eenvoudige handelingen  
Gelieve het asbest houdend materiaal voorzichtig volledig los te maken en in zijn geheel te verwijderen . de werken worden best door een erkend asbest verwijderaar uitgevoerd gezien de werken op hoogte. gelieve de omgeving voldoende te schermen. mits in achtnaam van de regels van eenvoudige handelingen, voorzie de nodige persoonlijke beschermingsmiddelen (wegwerpoverall, wegwerphandschoenen en FFP3 stofmasker). Spoel nadien ook je schoenen af. Verpak en laad het materiaal in speciale asbestzakken of containers met big bag, voorzien van een asbestetiket. Deponeer ook je gebruikte beschermkledij in deze zak of container.'

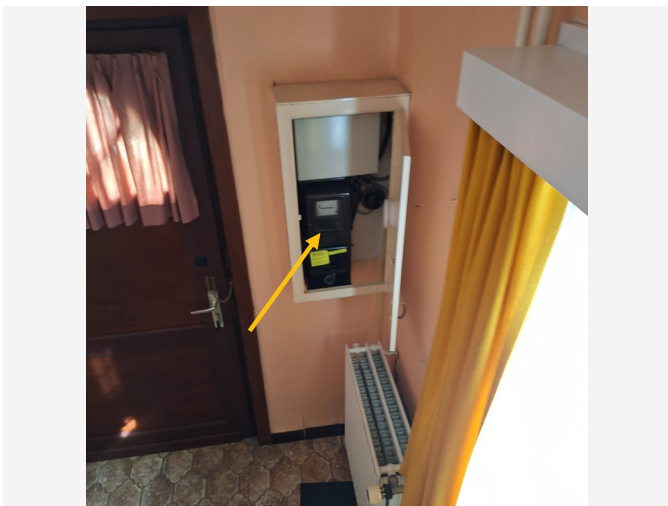
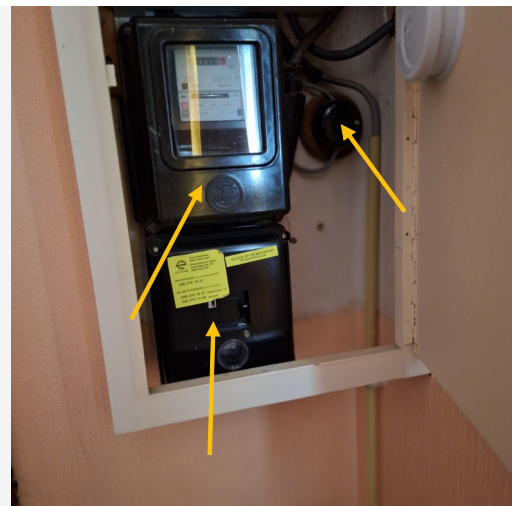
| Eindbeoordeling materiaalrisico | Laag materiaalrisico en/of verlaagde kans op vezelvrijgave |

| Asbestsoort (vezeltype) | Crocidoliet aanwezig |
| Toestand van het materiaal | Onbeschadigd, niet verweerd |

| Beschrijving | woning : elektrisch schakelmateriaal/kast |

| <b>Opmerking</b> | het is moeilijk de exacte hoeveelheid te bepalen doordat er nog spanning aanwezig is . |

Zorgvuldig beheren

- Zorg voor een veilig beheer. Vermijd het beschadigen van het asbestmateriaal. Controleer de toestand jaarlijks op wijzigingen.

- Eenvoudige handelingen: mag via doe-het-zelf of door werknemer(s) met opleidingsattest eenvoudige handelingen  
Gelieve het asbest houdend materiaal volledig los te maken en in zijn geheel te verwijderen. voorzie de nodige persoonlijke beschermingsmiddelen (wegwerpoverall, wegwerphandschoenen en FFP3 stofmasker). Spoel nadien ook je schoenen af. Verpak en laad het materiaal in speciale asbestzakken of containers met big bag, voorzien van een asbestetiket. Deponeer ook je gebruikte beschermkledij in deze zak of container.'
