Asbestinventarisatetest

Heldenlaan 63, 1970 Wezembeek-Oppem

Attestnummer : 20240325-000613.000

Uitgegeven op : 25.03.2024

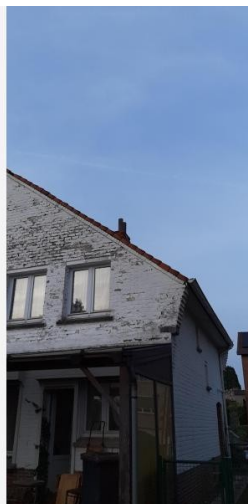
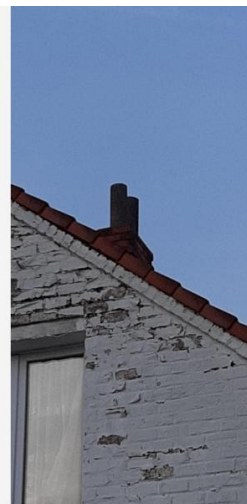
Het asbestmateriaal valt onder de mijlpaal van 2034.

Eindbeoordeling materiaalrisico	Laag materiaalrisico en/of verlaagde kans op vezelvrijgave
---------------------------------	--

Gebondenheid	Categorie 1: hechtgebonden in oorsprong
Asbestsoort (vezeltype)	Crocidoliet aanwezig
Asbestconcentratie	Laag (< 50%)
Afschermingsgraad van het gehele materiaal	Geheel of deels vrij aan de buitenlucht
Toestand van het materiaal	Licht beschadigd, licht verweerd. Intact materiaal type Pical – asbestboard of categorie III 'gebondenheid'

Beschrijving	schouwbus
Omgeving	Buiten
Primaire drager	HVAC infrastructuur en uitrusting
Asbestmateriaal	Rookgaskanaal
Bindmiddel van asbestmateriaal	Cement
Gebondenheid op basis van bindmiddel	Hecht

Hoeveelheid (lengte - omtrek - dikte - aantal)	<ul style="list-style-type: none"> • 8,00 m - 40,00 cm - 2,00 cm - 2 stuks
Totaal volume	0,128 m ³
Eenvoudig bereikbaar	Ja
Bevestigingswijze	<ul style="list-style-type: none"> • Verlijmd, ingegoten, versmeerd
Identificatiemethode	Vaststelling zonder monstername
Destructieve handeling voor identificatie	Nee
Opmerking	De vermelde oppervlaktes, diktes, gewichten en volumes betreffen een bereedeneerde schatting. Er worden geen rechten verleend aan deze oppervlaktes/diktes/volumes.

- Zorg voor een veilig beheer. Vermijd het beschadigen van het asbestmateriaal. Controleer de toestand jaarlijks op wijzigingen.

- Eenvoudige handelingen: mag via doe-het-zelf of door werknemer(s) met opleidingsattest eenvoudige handelingen
De bus kan voorzichtig losgebeiteld worden , extra bevochtigen om stof te voorkomen + dragen van de nodige beschermingsmiddelen (mondmasker ffp3, handschoenen,tyvec) Bij de gemeente/containerpark afsluitzakken halen om dubbel in te pakken en af te voeren naar het containerpark als hechtgebonden asbestafval.

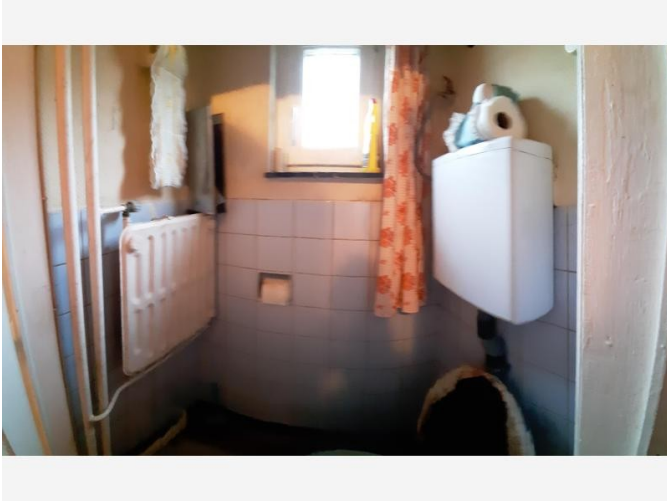
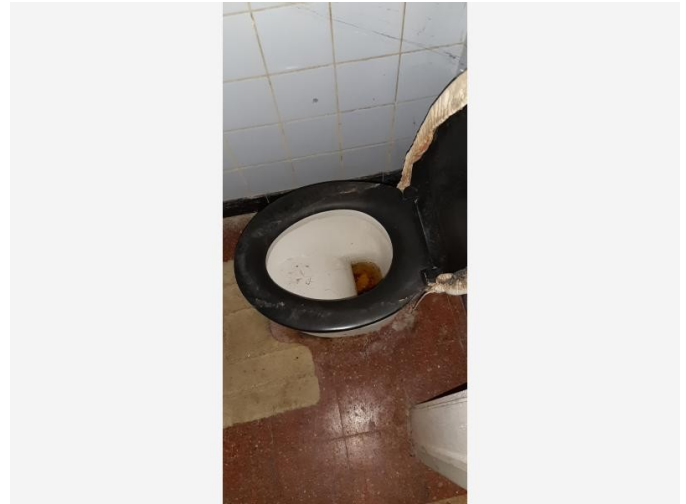
Het asbestmateriaal valt onder de mijlpaal van 2040.

Eindbeoordeling materiaalrisico	Verhoogd materiaalrisico en/of verhoogde kans op vezelvrijgave
---------------------------------	--

Gebondenheid	Categorie 1: hechtgebonden in oorsprong
Asbestsoort (vezeltype)	Crocidoliet aanwezig
Asbestconcentratie	Laag (< 50%)
Afschermingsgraad van het gehele materiaal	Geheel of deels (ook) vrij aan de binnenlucht
Toestand van het materiaal	Licht beschadigd, licht verweerd. Intact materiaal type Pical – asbestboard of categorie III 'gebondenheid'

Beschrijving	wc bril
Omgeving	Binnen
Primaire drager	Inrichting (meubilair, ...)
Asbestmateriaal	bakelite wc bril
Bindmiddel van asbestmateriaal	Kunststof of -hars
Gebondenheid op basis van bindmiddel	Hecht
Hoeveelheid (gewicht - aantal)	• 1,00 kg - 1 stuk
Totaal gewicht	1,00 kg
Eenvoudig bereikbaar	Ja
Bevestigingswijze	• Geschroefd
Identificatiemethode	Vaststelling zonder monsternamen

- Verwijder dit asbestmateriaal zo snel mogelijk. Volg de toestand goed op.

- Eenvoudige handelingen: mag via doe-het-zelf of door werknemer(s) met opleidingsattest eenvoudige handelingen
Vaste toepassing mag losgevezen worden en dubbelverpakt afgevoerd worden naar het containerpark.
Draag ALTIJD een ffp3 masker.

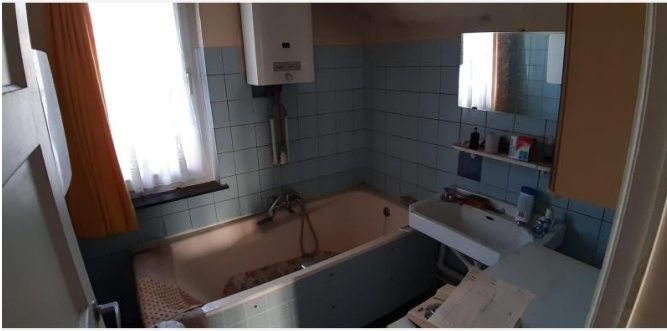
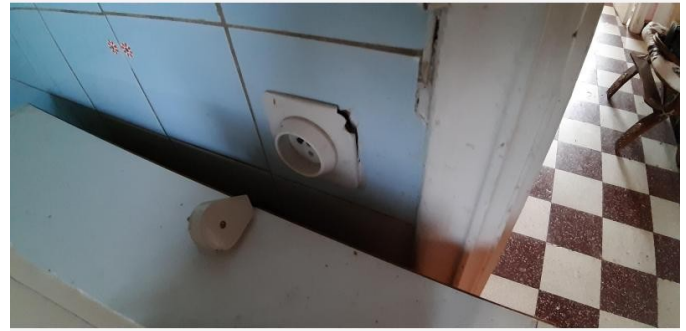
Het asbestmateriaal valt onder de mijlpaal van 2040.

Eindbeoordeling materiaalrisico	Verhoogd materiaalrisico en/of verhoogde kans op vezelvrijgave
---------------------------------	--

Gebondenheid	Categorie 1: hechtgebonden in oorsprong
Asbestsoort (vezeltype)	Alleen chrysotiel
Asbestconcentratie	Laag (< 50%)
Afschermingsgraad van het gehele materiaal	Geheel of deels (ook) vrij aan binnenluchtstromen
Toestand van het materiaal	Matig beschadigd, matig verweerd

Beschrijving	stopcontacten
Omgeving	Binnen
Primaire drager	Communicatie en elektrische infrastructuur en uitrusting
Asbestmateriaal	Plaat, paneel, tablet - Type Bakeliet
Bindmiddel van asbestmateriaal	Kunststof of -hars
Gebondenheid op basis van bindmiddel	Hecht
Hoeveelheid (oppervlakte - dikte - aantal)	• 0,01 m ² - 1,00 cm - 7 stuks
Totaal volume	< 0,001 m ³
Eenvoudig bereikbaar	Ja
Bevestigingswijze	• Geschroefd
Identificatiemethode	Vaststelling zonder monsternamen

- Verwijder dit asbestmateriaal zo snel mogelijk. Volg de toestand goed op.

- Eenvoudige handelingen: mag via doe-het-zelf of door werknemer(s) met opleidingsattest eenvoudige handelingen
Schakelaars, stopcontacten en andere gelijkaardige toepassingen kunnen eenvoudig losgeschroefd worden --
> EH doe-het-zelf.

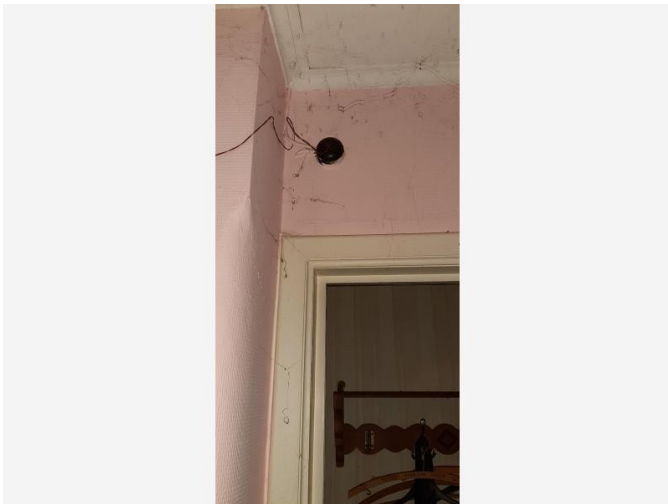
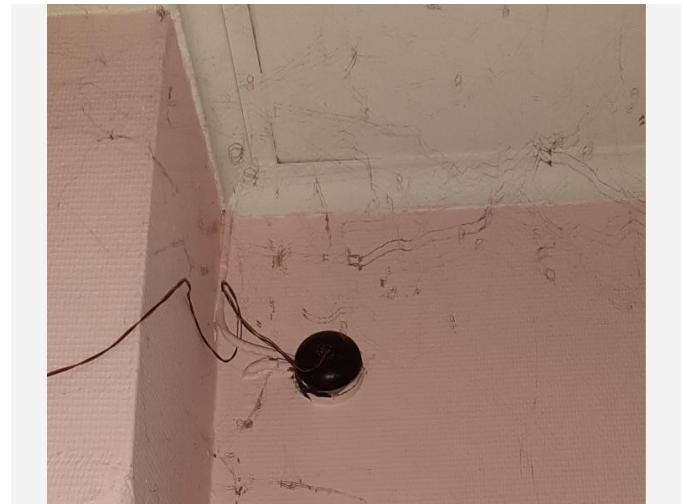
Het asbestmateriaal valt onder de mijlpaal van 2040.

Eindbeoordeling materiaalrisico	Laag materiaalrisico en/of verlaagde kans op vezelvrijgave
---------------------------------	--

Gebondenheid	Categorie 1: hechtgebonden in oorsprong
Asbestsoort (vezeltype)	Crocidoliet aanwezig
Asbestconcentratie	Laag (< 50%)
Afschermingsgraad van het gehele materiaal	Geheel of deels (ook) vrij aan de binnenlucht
Toestand van het materiaal	Onbeschadigd, niet verweerd

Beschrijving	deurbel
Omgeving	Binnen
Primaire drager	Communicatie en elektrische infrastructuur en uitrusting
Asbestmateriaal	Plaat, paneel, tablet - Type Bakeliet
Bindmiddel van asbestmateriaal	Kunststof of -hars
Gebondenheid op basis van bindmiddel	Hecht
Hoeveelheid (oppervlakte - dikte - aantal)	• 0,01 m ² - 3,00 cm - 1 stuk
Totaal volume	< 0,001 m ³
Eenvoudig bereikbaar	Ja
Bevestigingswijze	• Geschroefd
Identificatiemethode	Vaststelling zonder monsternamen

- Verwijder dit asbestmateriaal zo snel mogelijk. Volg de toestand goed op.

- Eenvoudige handelingen: mag via doe-het-zelf of door werknemer(s) met opleidingsattest eenvoudige handelingen
Schakelaars, stopcontacten en andere gelijkaardige toepassingen kunnen eenvoudig losgeschroefd worden --
> EH doe-het-zelf.

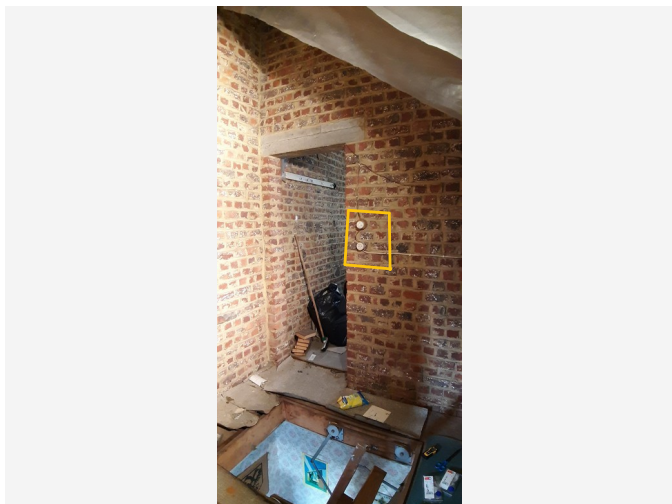
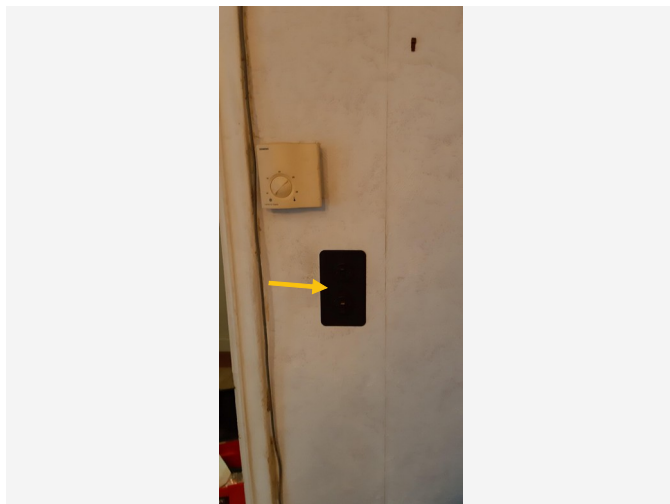
Het asbestmateriaal valt onder de mijlpaal van 2040.

Het is moeilijk te bepalen of de bakeliettoepassingen in de woning ook effectief asbesthoudend zijn (het kan ook gaan om de asbestvrije variant).

Er werd geen monster genomen oww beschadiging aan een elektrisch gerelateerde toepassing, extra controle bij verwijdering van het verdacht materiaal. Vermoedelijk zullen de toepassingen verwijderd worden bij aanpassing van het elektriciteitsnetwerk.

Eindbeoordeling materiaalrisico	Laag materiaalrisico en/of verlaagde kans op vezelvrijgave
---------------------------------	--

Gebondenheid	Categorie 1: hechtgebonden in oorsprong
Asbestsoort (vezeltype)	Crocidoliet aanwezig
Asbestconcentratie	Laag (< 50%)
Afschermingsgraad van het gehele materiaal	Geheel of deels (ook) vrij aan de binnenlucht
Toestand van het materiaal	Onbeschadigd, niet verweerd

Beschrijving	Lichtschakelaars
Omgeving	Binnen
Primaire drager	Communicatie en elektrische infrastructuur en uitrusting
Asbestmateriaal	Plaat, paneel, tablet - Type Bakeliet
Bindmiddel van asbestmateriaal	Kunststof of -hars
Gebondenheid op basis van bindmiddel	Hecht

- Verwijder dit asbestmateriaal zo snel mogelijk. Volg de toestand goed op.

- Eenvoudige handelingen: mag via doe-het-zelf of door werknemer(s) met opleidingsattest eenvoudige handelingen
Schakelaars, stopcontacten en andere gelijkaardige toepassingen kunnen eenvoudig losgeschroefd worden.
Gebruik alsnog een Fpp3 masker.

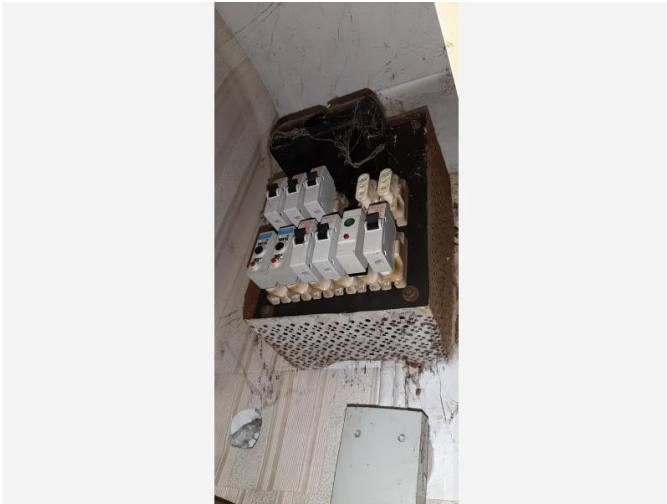
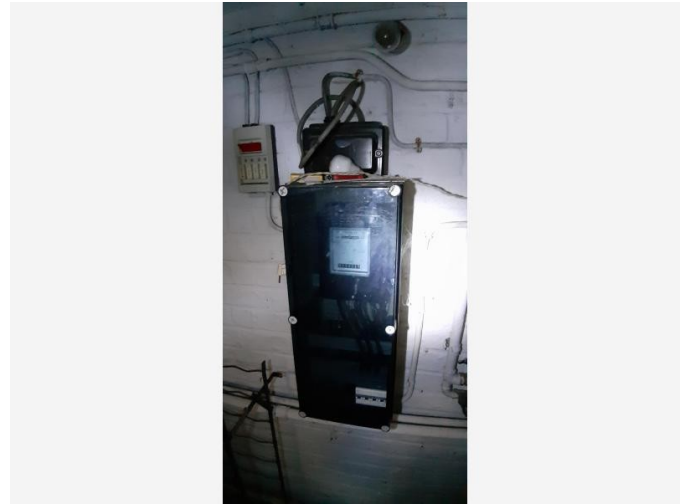
Het asbestmateriaal valt onder de mijlpaal van 2040.

Eindbeoordeling materiaalrisico	Laag materiaalrisico en/of verlaagde kans op vezelvrijgave
---------------------------------	--

Gebondenheid	Categorie 1: hechtgebonden in oorsprong
Asbestsoort (vezeltype)	Crocidoliet aanwezig
Asbestconcentratie	Laag (< 50%)
Afschermingsgraad van het gehele materiaal	Geheel of deels (ook) vrij aan de binnenlucht
Toestand van het materiaal	Onbeschadigd, niet verweerd

Beschrijving	Zekeringkast
Omgeving	Binnen
Primaire drager	Communicatie en elektrische infrastructuur en uitrusting
Asbestmateriaal	Plaat, paneel, tablet - Type Bakeliet
Bindmiddel van asbestmateriaal	Kunststof of -hars
Gebondenheid op basis van bindmiddel	Hecht
Hoeveelheid (oppervlakte - dikte - aantal)	• 0,08 m ² - 10,00 cm - 2 stuks
Totaal volume	0,016 m ³
Eenvoudig bereikbaar	Ja
Bevestigingswijze	• Geschroefd
Identificatiemethode	Vaststelling zonder monsternamen

- Verwijder dit asbestmateriaal zo snel mogelijk. Volg de toestand goed op.

- Eenvoudige handelingen: mag via doe-het-zelf of door werknemer(s) met opleidingsattest eenvoudige handelingen
Laat deze kasten verwijderen door uw netwerkbeheerder.

Dit kan samen gedaan worden met de plaatsing van uw digitale meter.

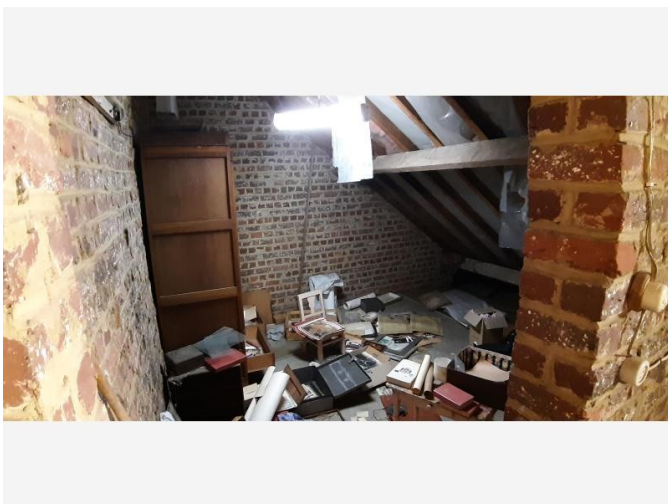
Tijdelijke beperking

Reden: Materiaal in opslag

Uitleg van de asbestdeskundige: Middellange termijnbeperking : Materialen/inboedel zijn in grote mate aanwezig. Vloer- en wanddelen konden niet volledig worden geïnspecteerd. Hierdoor zijn misschien verborgen asbestverdachte toepassingen aanwezig. De opdrachtgever blijkt redelijkerwijs niet in staat om het materiaal op korte termijn op te ruimen of te verwijderen. Het materiaal wordt pas verwijderd bij effectieve verhuis/verkoop. Termijn is onbekend.

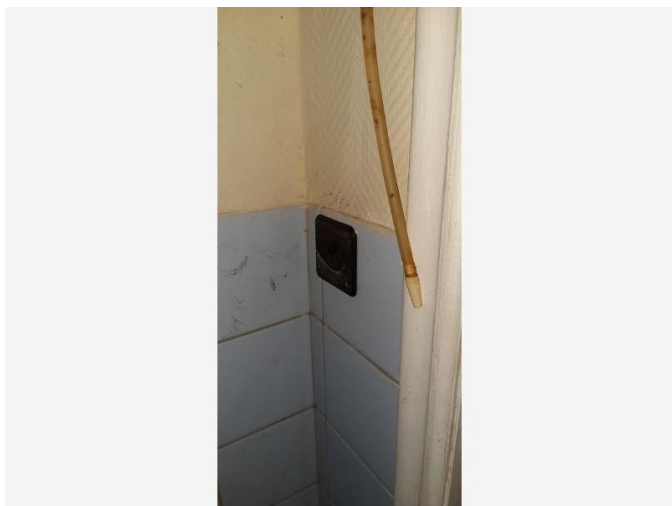
In het inspectieprotocol is een monsternamen van tegellijm verplicht om dit te identificeren als niet-asbesthoudend. Er waren geen facturen ter beschikking die bevestigen dat de tegels na 2001 waren geplaatst. Er waren geen bestaande beschadigingen aan de wandtegels om de lijm voldoende te kunnen inspecteren. Om dit af te toetsen is het aangewezen om bij eventuele renovatiewerken aan de tegels verder onderzoek/staalname te laten uitvoeren ter controle.

Identificatiemethode	Redelijk vermoeden
Primaire drager	Binnenwand
(Asbest)materiaal	In-situ afwerkingslagen - Lijm laag
Bindmiddel	Lijm
Gebondenheid bindmiddel	Hecht

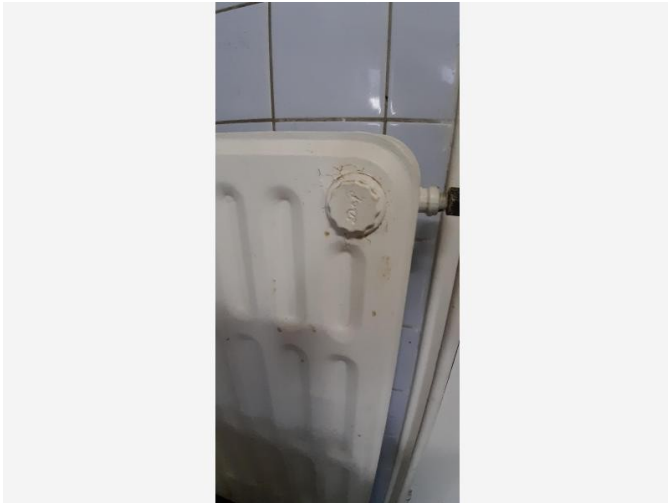
Bij oude radiatoren kan de pakking tussen de verwarmingselementen asbesthoudend zijn. Bij renovaties moet men hier extra waakzaam voor zijn.

Identificatiemethode	Redelijk vermoeden
Primaire drager	HVAC infrastructuur en uitrusting
(Asbest)materiaal	Pakking, dichting
Bindmiddel	Karton - papier - viltachtig
Gebondenheid bindmiddel	Niet-hechtgebonden

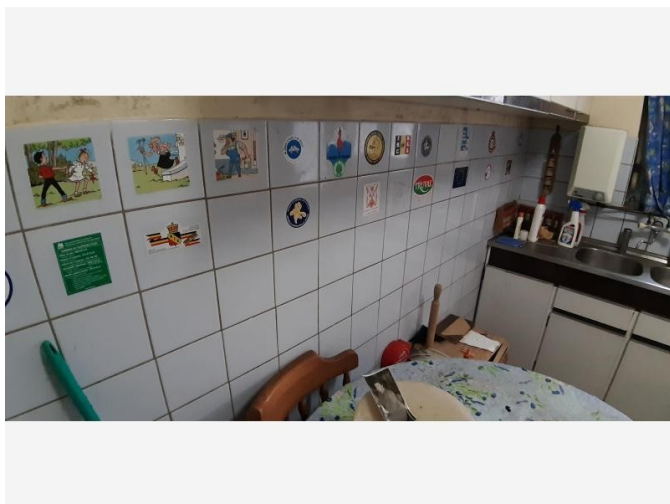
In het inspectieprotocol is een monstername van tegellijm verplicht om dit te identificeren als niet-asbesthoudend. Er waren geen facturen ter beschikking die bevestigen dat de tegels na 2001 waren geplaatst. Er waren geen bestaande beschadigingen aan de wandtegels om de lijm voldoende te kunnen inspecteren. Om dit af te toetsen is het aangewezen om bij eventuele renovatiewerken aan de tegels verder onderzoek/staalname te laten uitvoeren ter controle.

Identificatiemethode	Redelijk vermoeden
Primaire drager	Binnenwand
(Asbest)materiaal	In-situ afwerkingslagen - Lijm laag
Bindmiddel	Lijm
Gebondenheid bindmiddel	Hecht

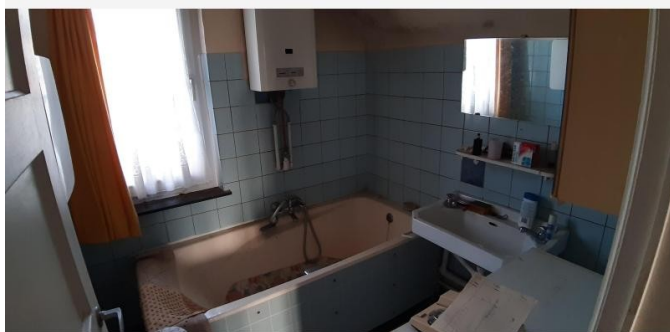
In het inspectieprotocol is een monstername van tegelijm verplicht om dit te identificeren als niet-asbesthoudend. Er waren geen facturen ter beschikking die bevestigen dat de tegels na 2001 waren geplaatst. Er waren geen bestaande beschadigingen aan de wandtegels om de lijm voldoende te kunnen inspecteren. Om dit af te toetsen is het aangewezen om bij eventuele renovatiewerken aan de tegels verder onderzoek/staalname te laten uitvoeren ter controle.

Identificatiemethode	Redelijk vermoeden
Primaire drager	Binnenwand
(Asbest)materiaal	In-situ afwerkingslagen - Lijm laag
Bindmiddel	Lijm
Gebondenheid bindmiddel	Hecht

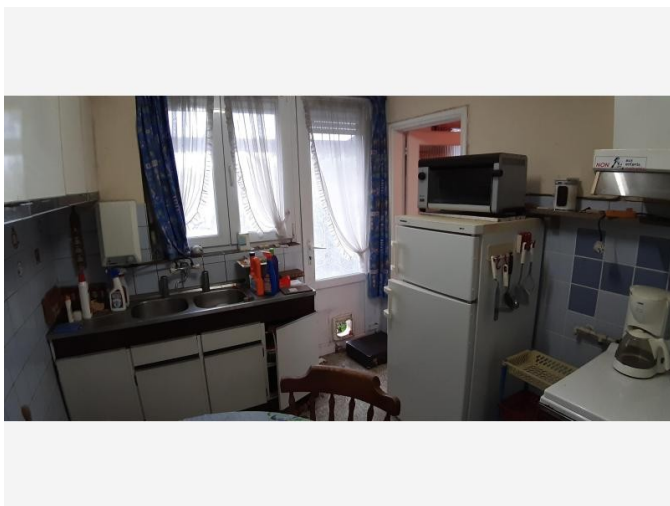
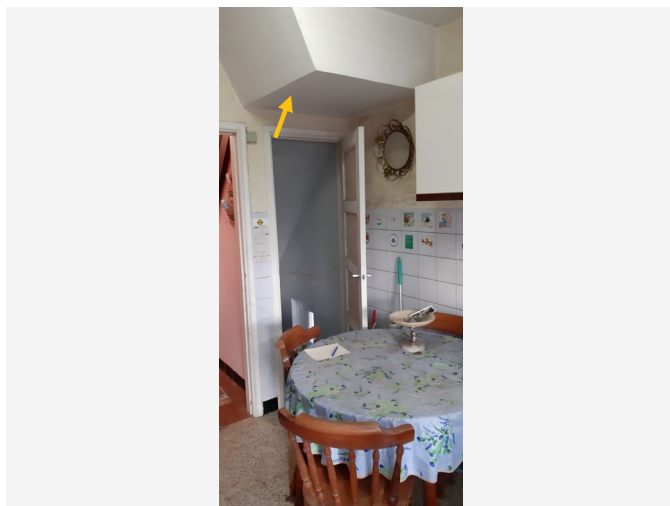
Fiche 12: pleisterwerk plafond keuken

Geen asbest

#	Type	Referentie	Resultaat
12.1	Puntmonster	8170136	Geen asbest

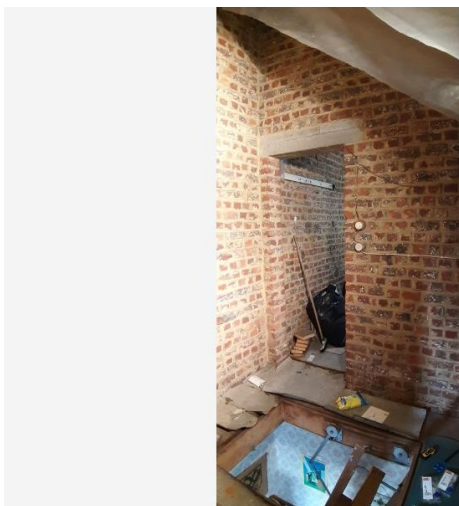
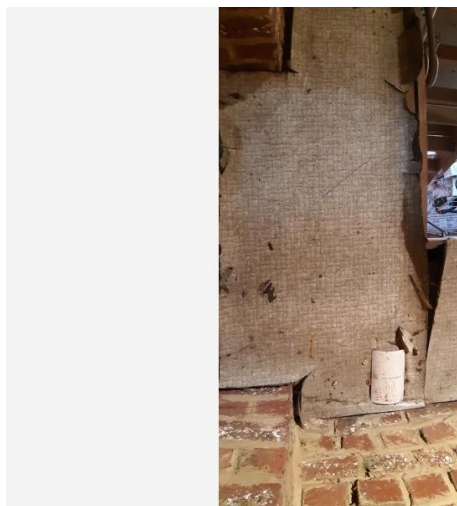
Geen asbest

#	Type	Referentie	Resultaat
13.1	Puntmonster	8170133	Geen asbest

Beschrijving	beige vloerzijl
Omgeving	Binnen
Primaire drager	Vloer
Bindmiddel van materiaal	Kunststof of -hars

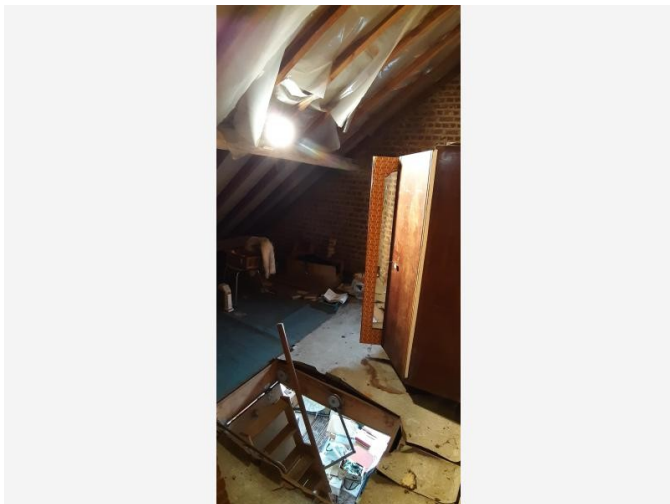
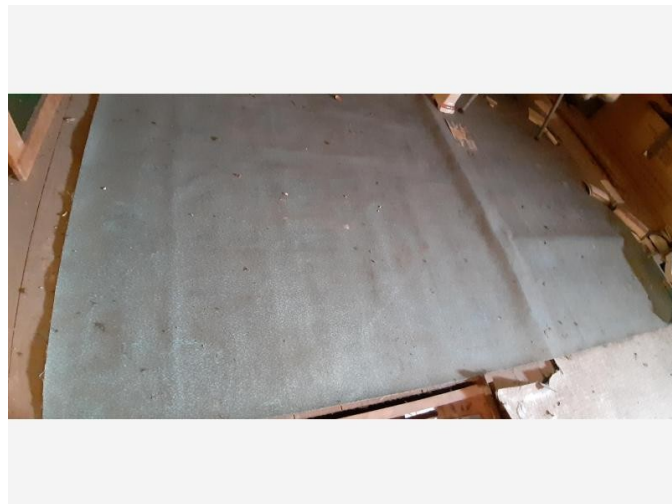
Geen asbest

#	Type	Referentie	Resultaat
14.1	Puntmonster	8170132	Geen asbest

Beschrijving	blauw vloerzijl
Omgeving	Binnen
Primaire drager	Vloer
Bindmiddel van materiaal	Kunststof of -hars

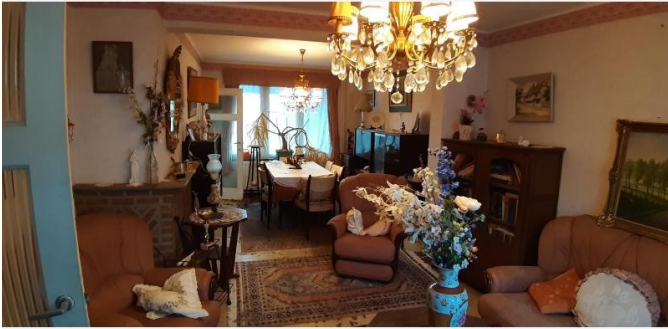
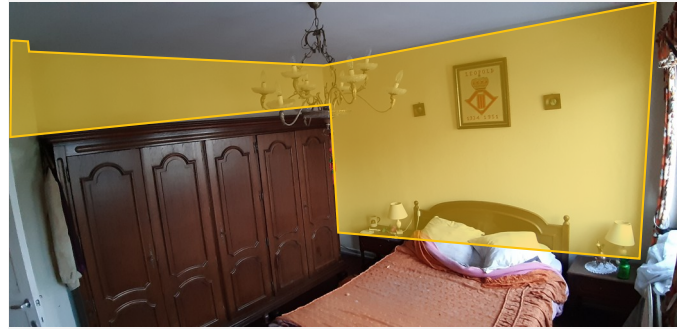
Fiche 15: pleisterwerk wanden

Geen asbest

#	Type	Referentie	Resultaat
15.1	Mengmonster	8170135	Geen asbest

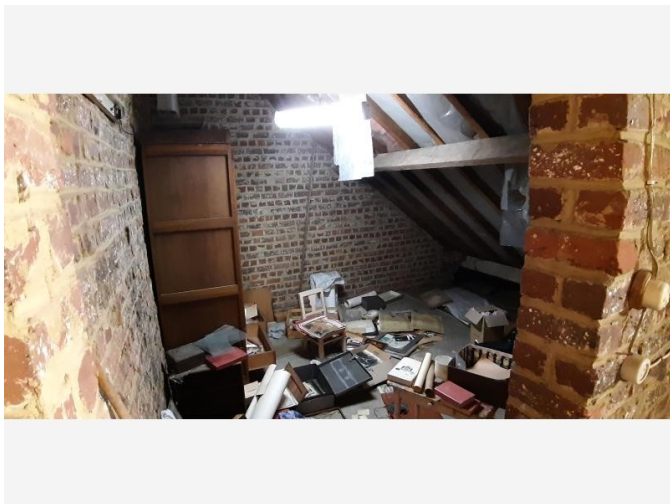
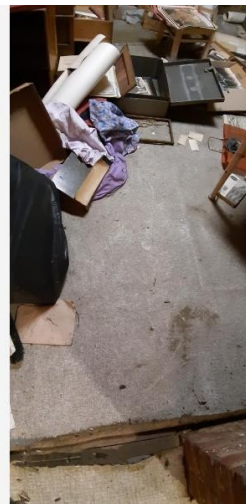
Fiche 16: grijs gespikkelde vloerzijl

Geen asbest

#	Type	Referentie	Resultaat
16.1	Puntmonster	8170134	Geen asbest
