Asbestinventarisatetest

24084B0194/00F000

Attestnummer : 20230822-000253.000

Niet-asbestveilig

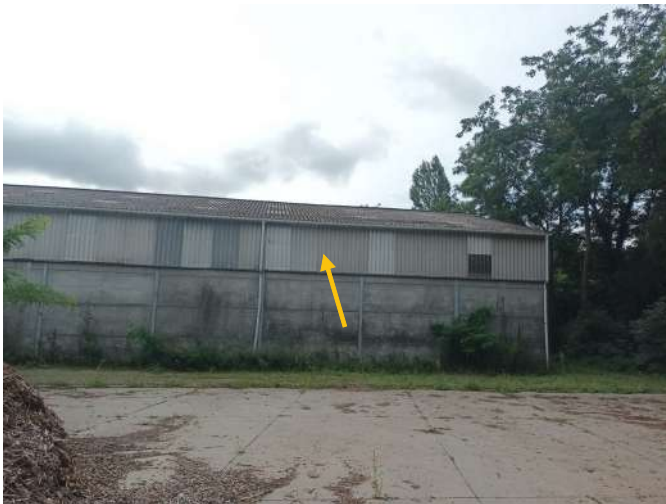
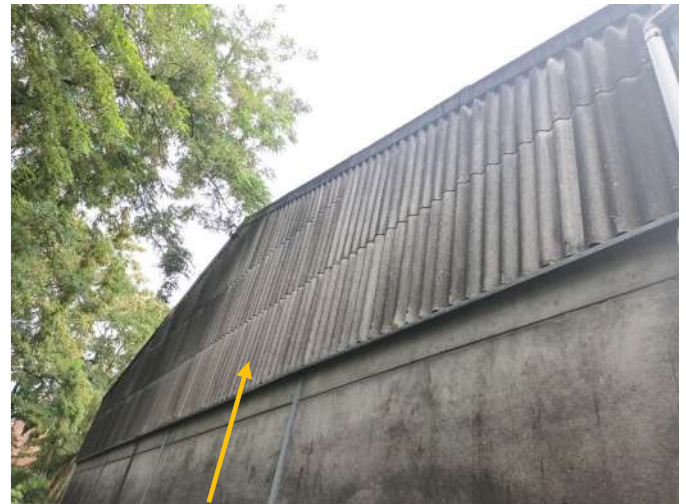
| Fiche 1: Golfplaten gevel loods..... | 21 |

| Eindbeoordeling materiaalrisico | Hoog materiaalrisico en/of hoge kans op vezelvrijgave |

| Asbestsoort (vezeltype) | Crocidoliet aanwezig |
| Toestand van het materiaal | Matig beschadigd, matig verweerd |

| Beschrijving | Golfplaten gevel loods |

Dringend verwijderen

- Zorg voor een veilig beheer. Vermijd het beschadigen van het asbestmateriaal. Controleer de toestand jaarlijks op wijzigingen.
- Hemelwater dat afspoelt van asbestcement daken of gevels kan asbestdeeltjes bevatten. Gebruik het enkel voor gesloten circuits (bv. spoelen toiletten). Reinig na het vervangen van het dak of de gevel de dakgoten en regenwaterput of -ton om asbesthoudend sediment of slib te verwijderen

- Eenvoudige handelingen: mag via doe-het-zelf of door werknemer(s) met opleidingsattest eenvoudige handelingen
Geen complexe situatie.

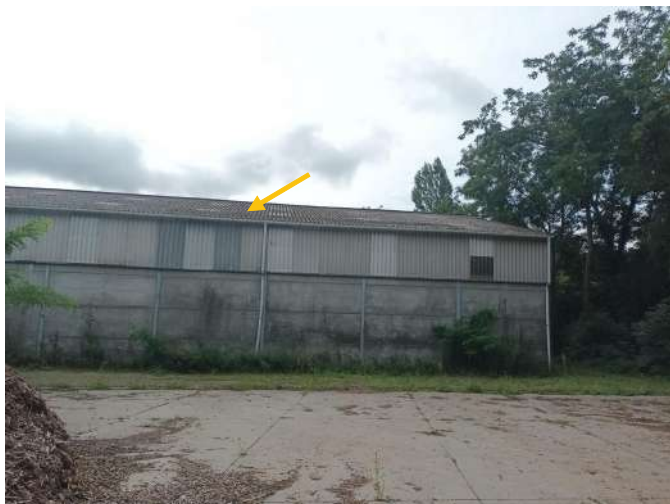
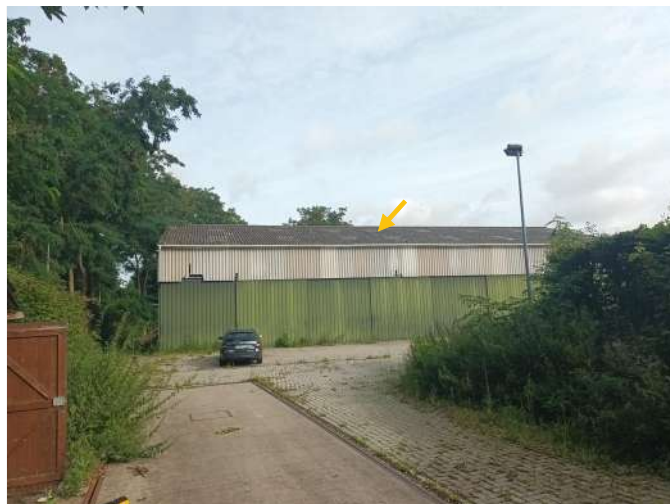
| Fiche 2: Golfplaten dak loods..... | 24 |

| Eindbeoordeling materiaalrisico | Hoog materiaalrisico en/of hoge kans op vezelvrijgave |

| Asbestsoort (vezeltype) | Crocidoliet aanwezig |
| Toestand van het materiaal | Matig beschadigd, matig verweerd |

| Beschrijving | Golfplaten dak loods |

Dringend verwijderen

- Zorg voor een veilig beheer. Vermijd het beschadigen van het asbestmateriaal. Controleer de toestand jaarlijks op wijzigingen.
- Hemelwater dat afspoelt van asbestcement daken of gevels kan asbestdeeltjes bevatten. Gebruik het enkel voor gesloten circuits (bv. spoelen toiletten). Reinig na het vervangen van het dak of de gevel de dakgoten en regenwaterput of -ton om asbesthoudend sediment of slib te verwijderen

- Eenvoudige handelingen: mag via doe-het-zelf of door werknemer(s) met opleidingsattest eenvoudige handelingen
Geen complexe situatie.

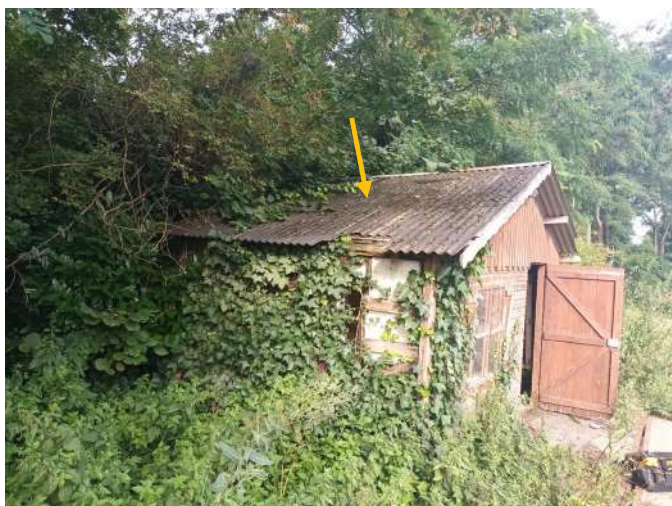
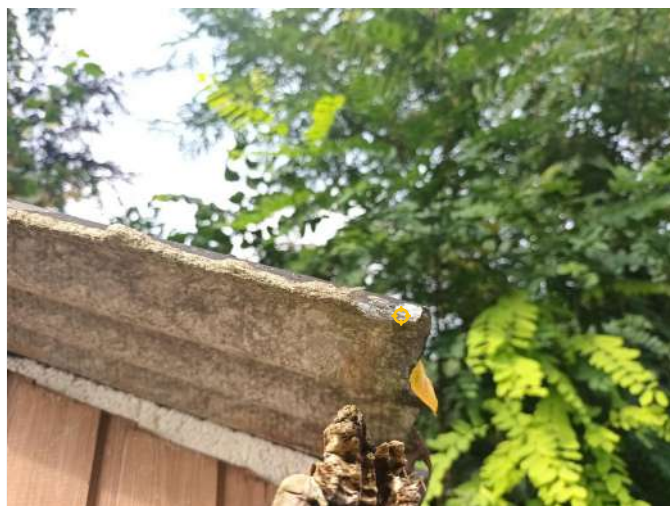
| Fiche 3: Golfplaten weegbruggebouw..... | 27 |

| Eindbeoordeling materiaalrisico | Verhoogd materiaalrisico en/of verhoogde kans op vezelvrijgave |

| Asbestsoort (vezeltype) | Alleen chrysotiel |
| Toestand van het materiaal | Matig beschadigd, matig verweerd |

| # | Type | Referentie | Resultaat |
|---|---|---|---|
| 3.1 | Puntmonster | Staal 1 | Chrysotiel |

| Beschrijving | Golfplaten weegbruggebouw |

Verwijderen

- Zorg voor een veilig beheer. Vermijd het beschadigen van het asbestmateriaal. Controleer de toestand jaarlijks op wijzigingen.

- Eenvoudige handelingen: mag via doe-het-zelf of door werknemer(s) met opleidingsattest eenvoudige handelingen
Geen complexe situatie.

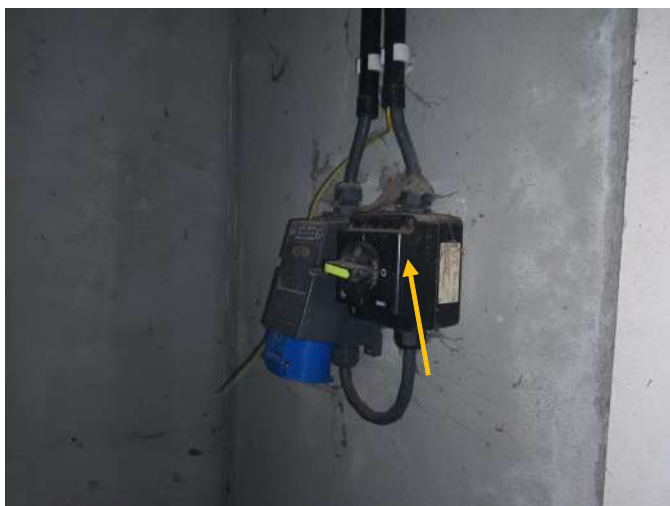
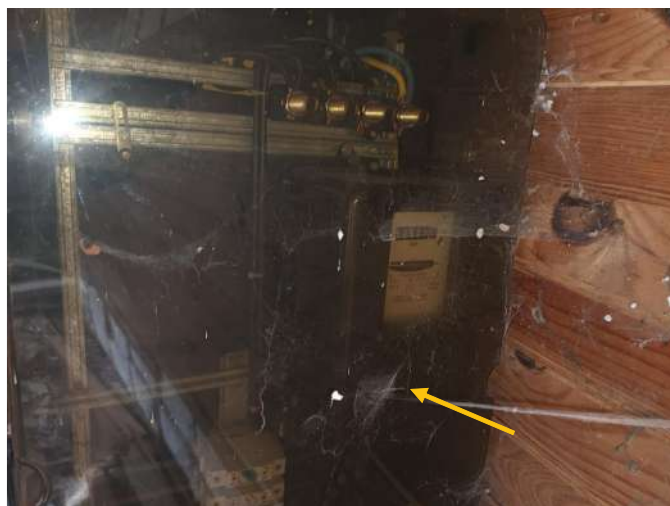
| Fiche 4: Bakeliet..... | 30 |

| Eindbeoordeling materiaalrisico | Laag materiaalrisico en/of verlaagde kans op vezelvrijgave |

| Toestand van het materiaal | Onbeschadigd, niet verweerd |

| Beschrijving | Bakeliet |

| Opmerking | Geen staalname uitgevoerd: installatie in gebruik. |

Zorgvuldig beheren

- Zorg voor een veilig beheer. Vermijd het beschadigen van het asbestmateriaal. Controleer de toestand jaarlijks op wijzigingen.

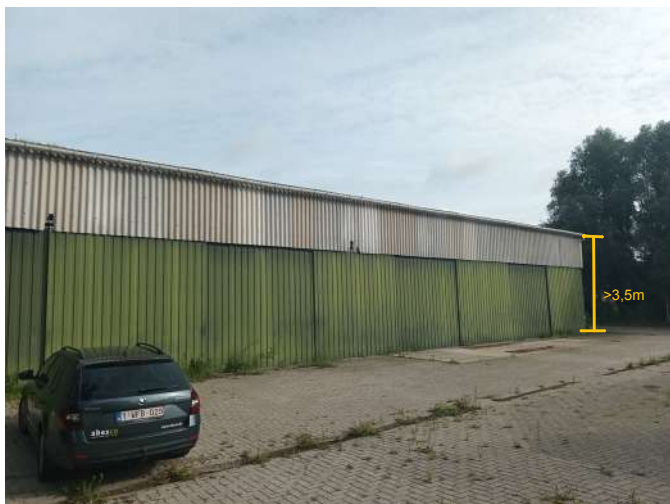
Permanente beperking

Reden: Het te onderzoeken materiaal situeert zich hoger dan 3,50 m te rekenen vanaf een veilige ondergrond

Uitleg van de asbestdeskundige: Dak loods bevindt zich hoger dan 3,5m.

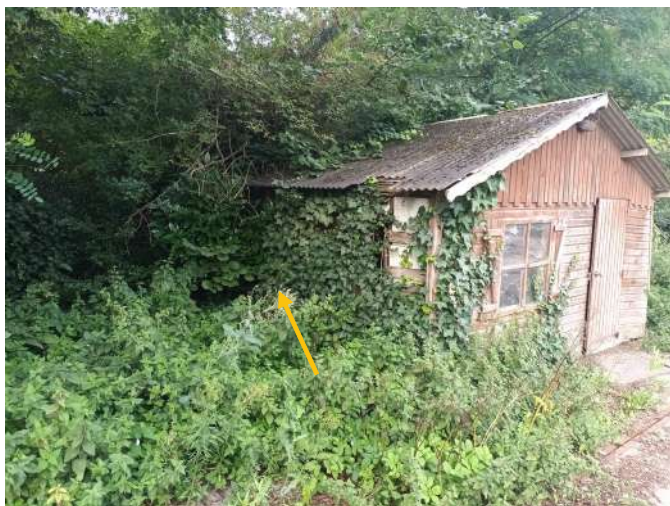
Tijdelijke beperking

Reden: Overwoekerende vegetatie

Uitleg van de asbestdeskundige: Op het perceel is overwoekerde vegetatie aanwezig waardoor sommige gebouwen niet volledig konden worden geïnspecteerd.

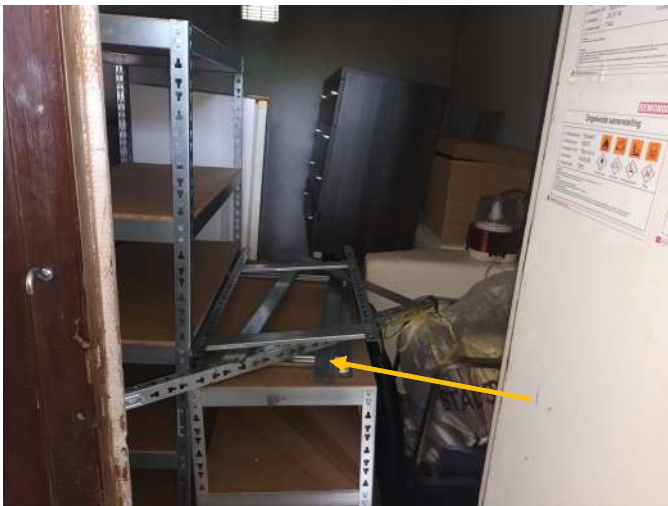
Tijdelijke beperking

Reden: Materiaal in opslag

Uitleg van de asbestdeskundige: In de ruimte stond materiaal opgeslagen waardoor toegang niet mogelijk was.

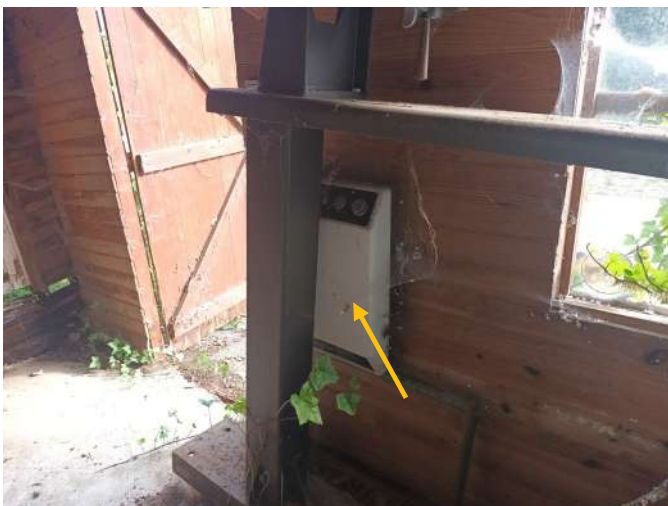
Elektrisch vuur in weegbruggebouw kan asbesthoudende toepassingen bevatten. Visueel werd niets waargenomen. In geval van sloop/renovatie dient er een destructief onderzoek uitgevoerd te worden.

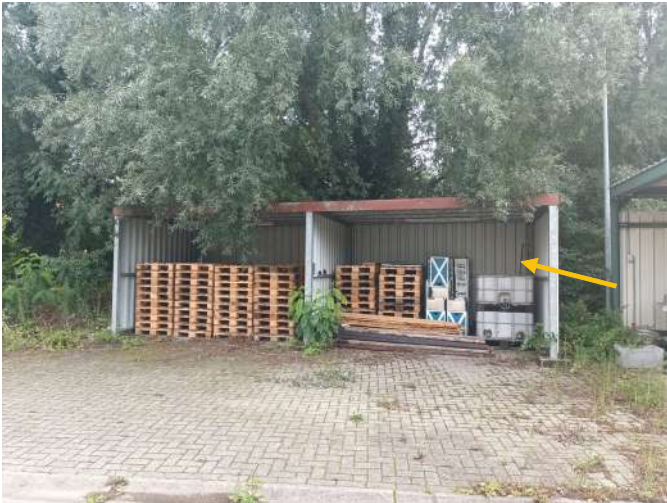
Sommige gebouwen bestonden uit staalbouw. Deze bevatten geen asbest.

Vloer= beton of klinkers

Muren= Steeldeck

Dak= Steeldeck

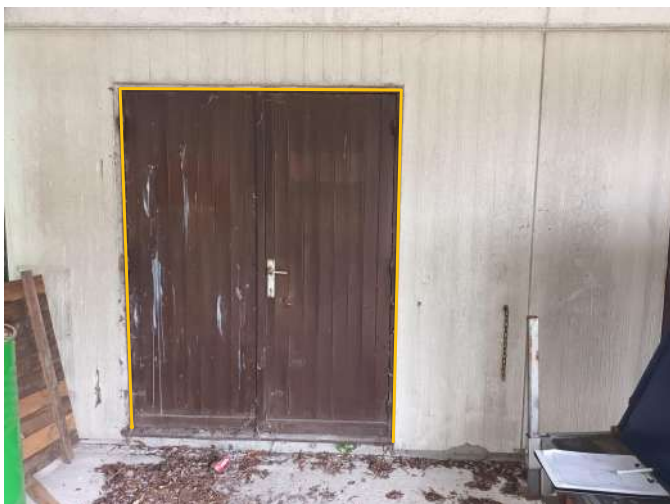
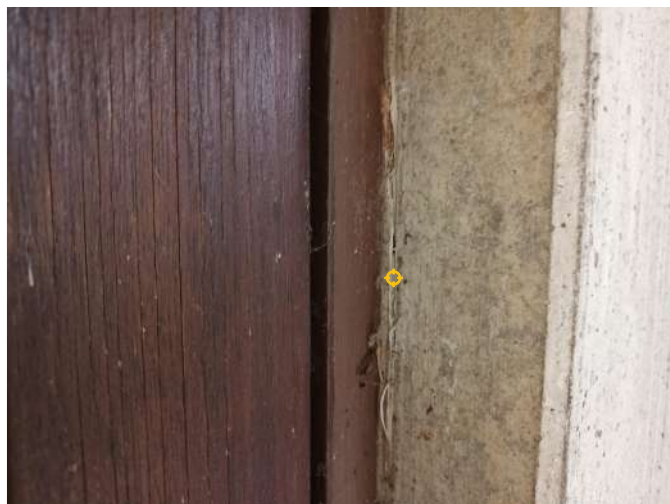
Fiche 10: Mastiek deur KGA-kluis

Geen asbest

| # | Type | Referentie | Resultaat |
|---|---|---|---|
| 10.1 | Puntmonster | Staal 4 | Geen asbest |

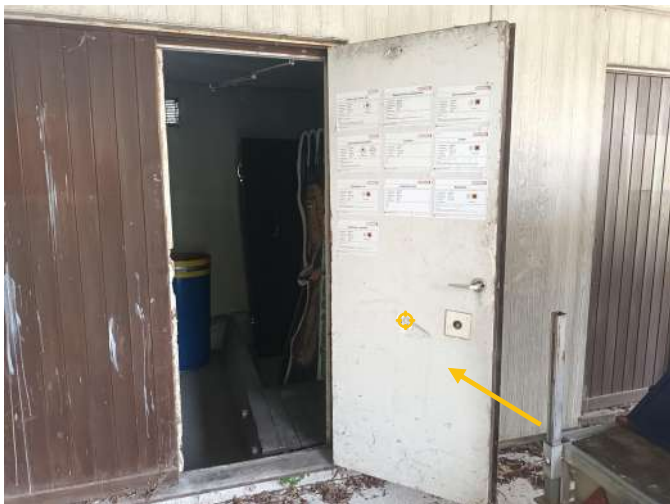
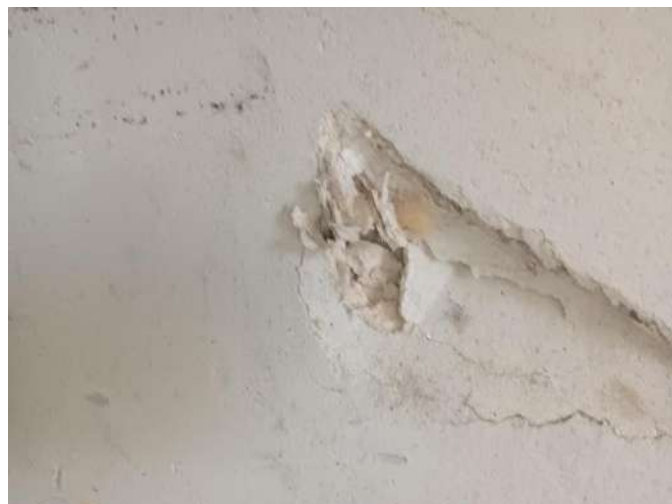
Fiche 11: Vezelplaat KGA-kluis

Geen asbest

| # | Type | Referentie | Resultaat |
|---|---|---|---|
| 11.1 | Puntmonster | Staal 2 | Geen asbest |

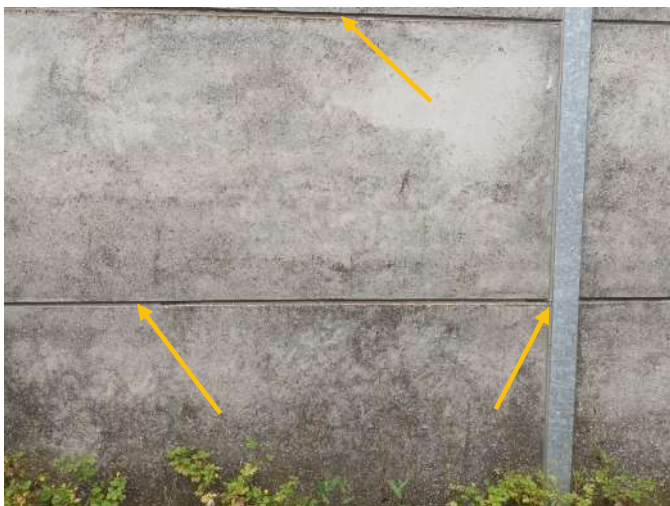
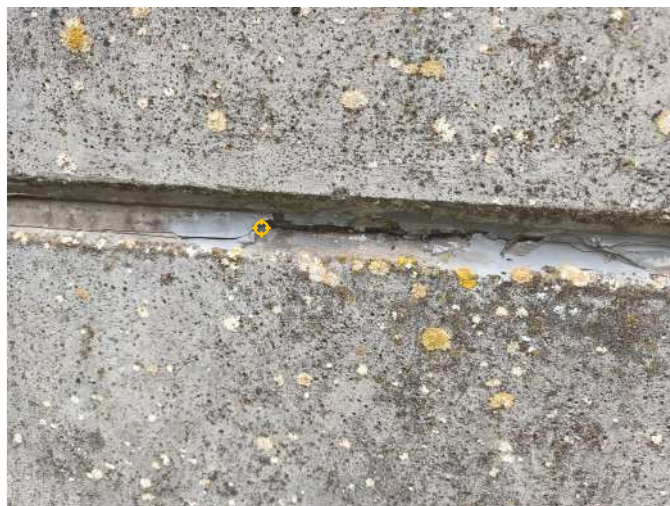
Fiche 12: Mastiek tussen betonplaten loods

Geen asbest

| # | Type | Referentie | Resultaat |
|---|---|---|---|
| 12.1 | Puntmonster | Staal 3 | Geen asbest |

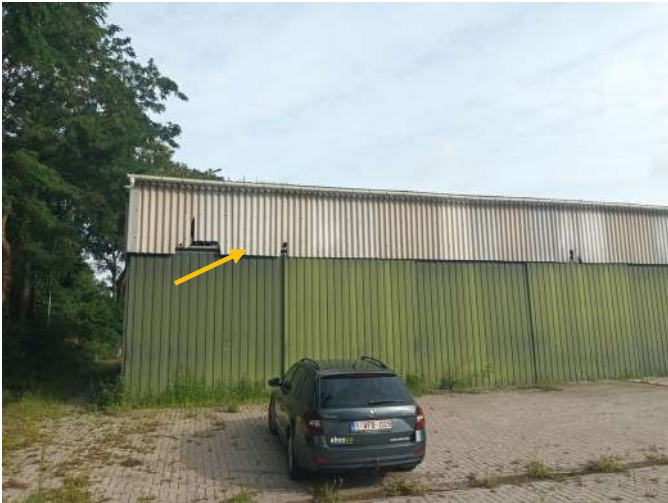
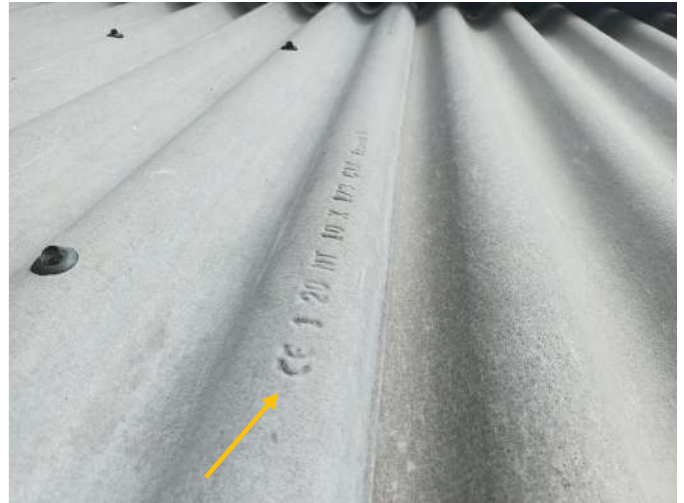
Fiche 13: (NT) Golfplaten gevel loods

Geen asbest

| Opmerking | Gevel van de loods bevat enkele NT-golfplaten. Dit was op te merken aan de productiedatum 2010. Indien deze datum niet kan worden vastgesteld worden de platen als asbesthoudend beschouwd. |
