Asbestinventarisatetest

Houtmolenstraat 103, 3900 Pelt

Attestnummer : 20230516-000194.000

Uitgegeven op : 16.05.2023

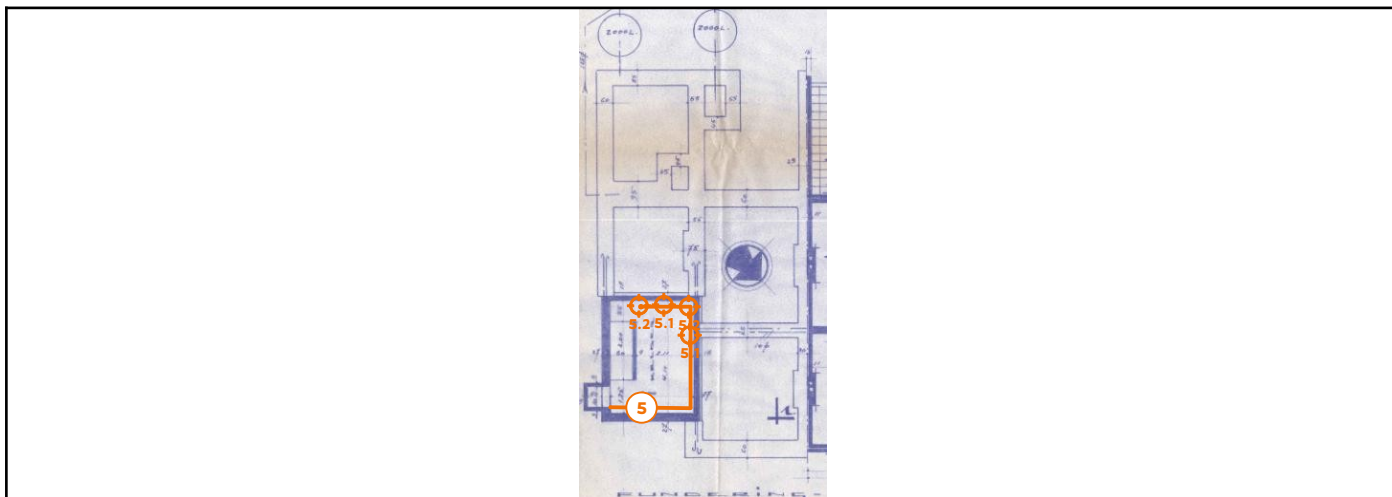
Plan 1.1: Kelder 103

Beschrijving	Type	Actie
5. Leidingisolatie kelder	Asbestmateriaal	Verwijderen
5.1 Code: 4 (rechte stukken)	Mengmonster	-
5.2 Code: 5 (bochten)	Mengmonster	-

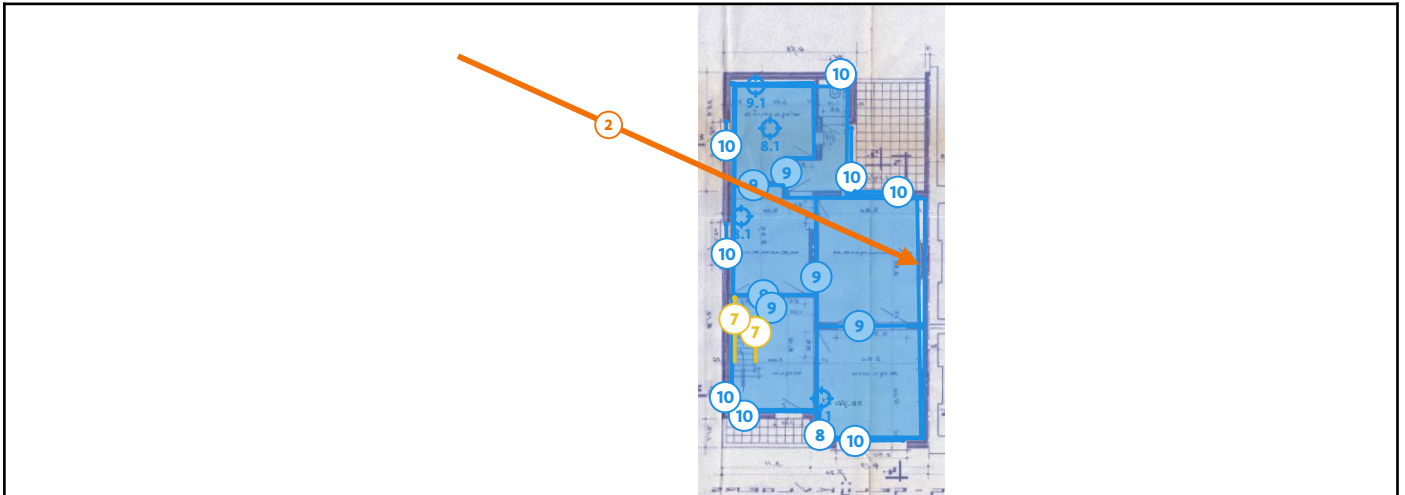
Plan 1.2: Gelijkvloers 103

Beschrijving	Type	Actie
2. Pakking aan kachel	Asbestmateriaal	Verwijderen
7. Vinyltegeltjes boven keldertrap	Asbestmateriaal	Zorgvuldig beheren
8. Pleisterwerk plafonds	Geen asbest	-
8.1 Code: 2	Mengmonster	-
9. Pleisterwerk muren	Geen asbest	-
9.1 Code: 1	Mengmonster	-
10. Stopverf aan de ramen	Geen asbest	-

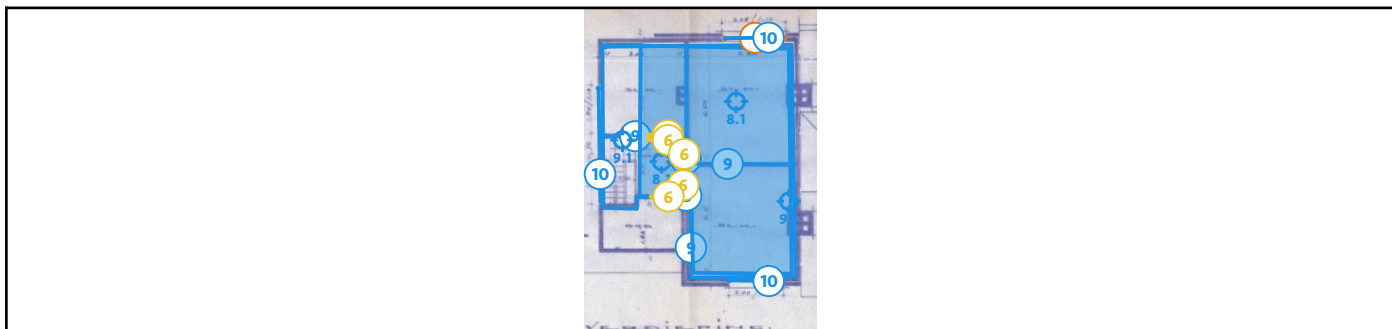
Plan 1.3: Verdieping 103

Beschrijving	Type	Actie
1. Venstertablet buiten (slaapkamer rechtsachter)	Asbestmateriaal	Verwijderen
6. Dorpels boven	Asbestmateriaal	Zorgvuldig beheren
8. Pleisterwerk plafonds	Geen asbest	-
8.1 Code: 2	Mengmonster	-
9. Pleisterwerk muren	Geen asbest	-
9.1 Code: 1	Mengmonster	-
10. Stopverf aan de ramen	Geen asbest	-

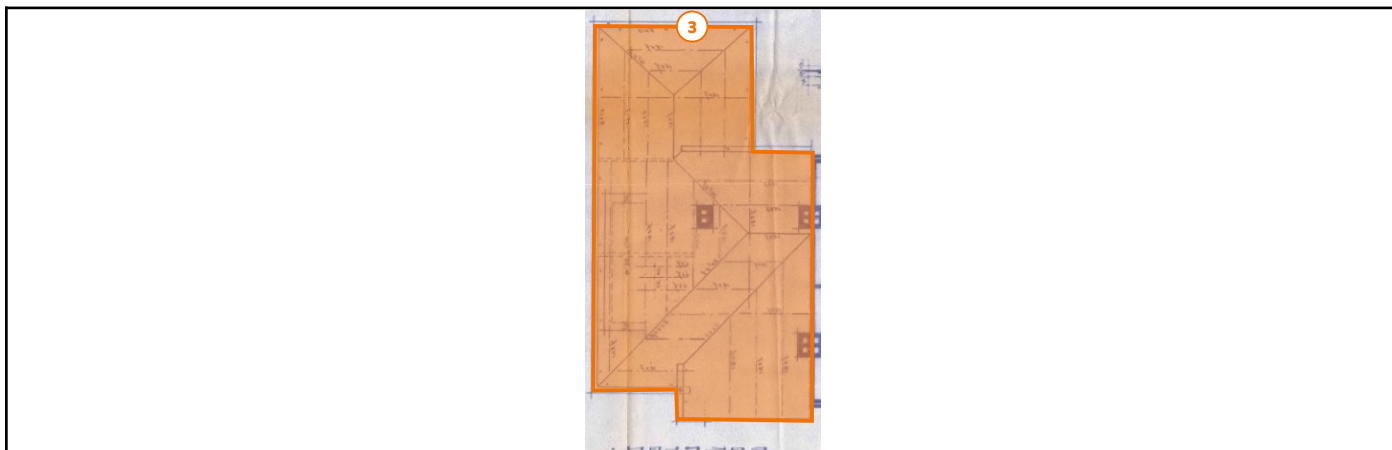
Plan 1.4: Dak 103

Beschrijving	Type	Actie
3. Leien op het dak	Asbestmateriaal	Verwijderen

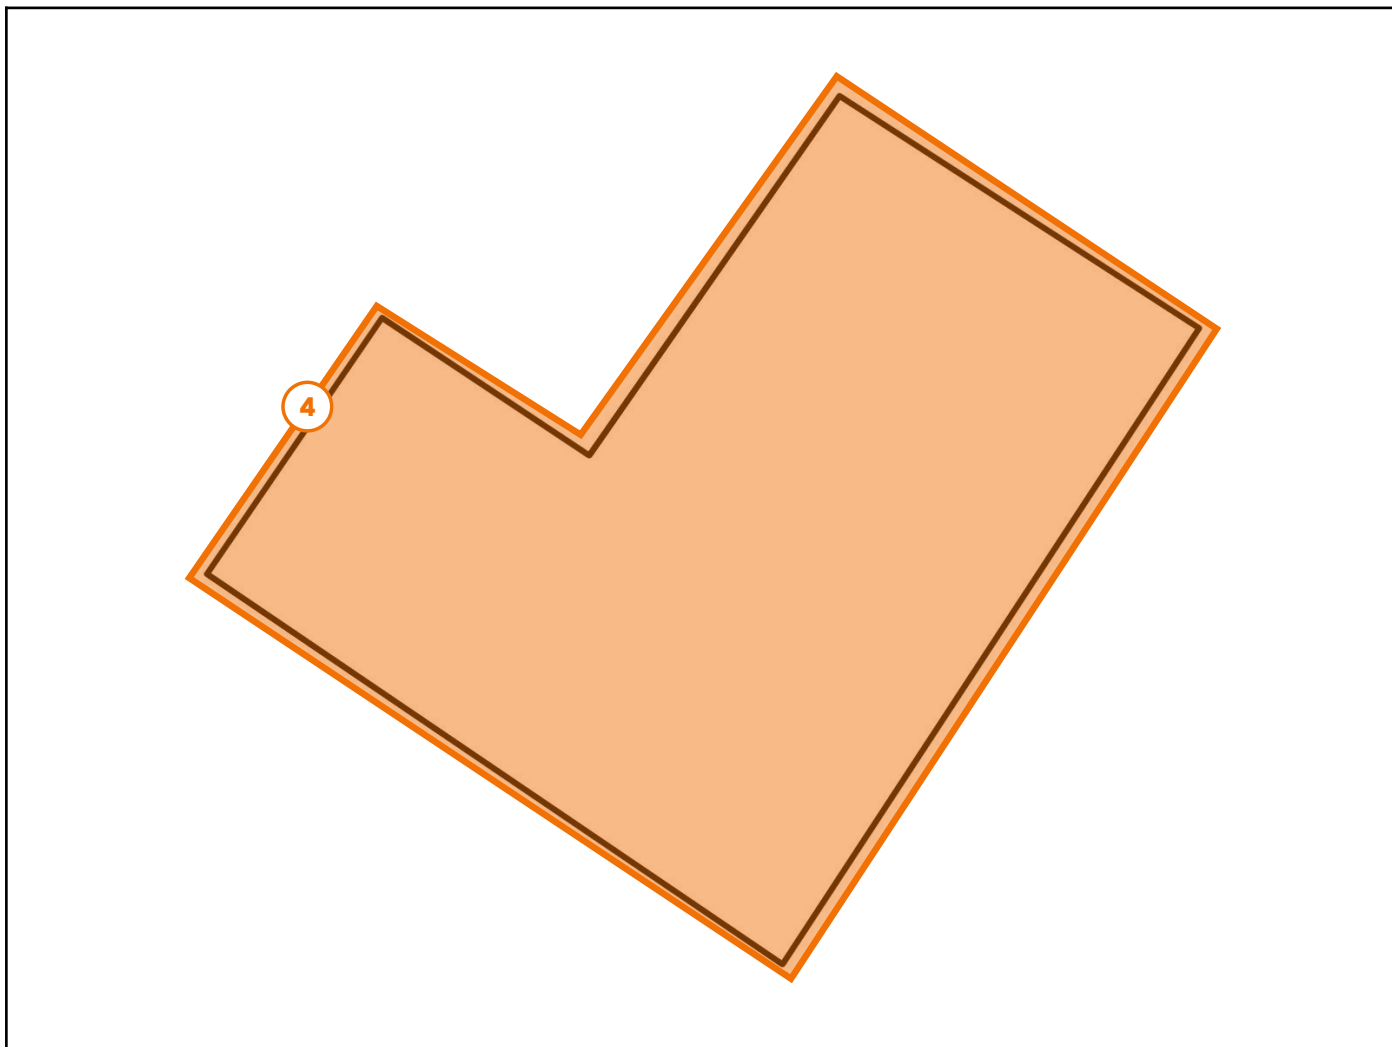
Plan 2.1: Bijgebouw plan

Beschrijving	Type	Actie
4. Golfplaten	Asbestmateriaal	Verwijderen

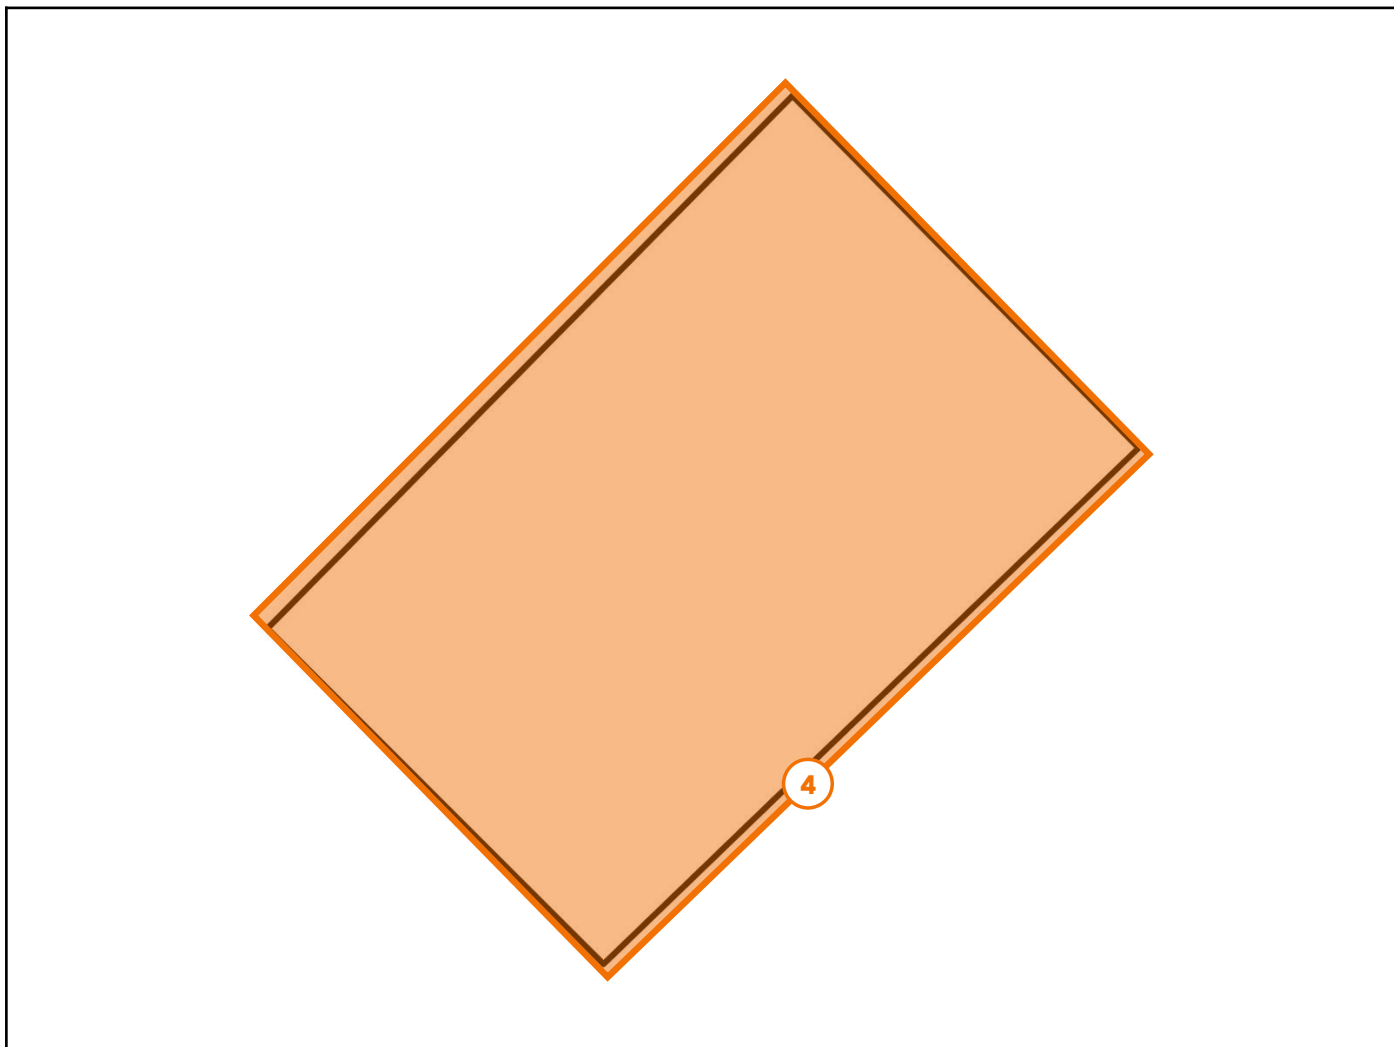
Plan 3.1: Bijgebouw plan

Beschrijving	Type	Actie
4. Golfplaten	Asbestmateriaal	Verwijderen

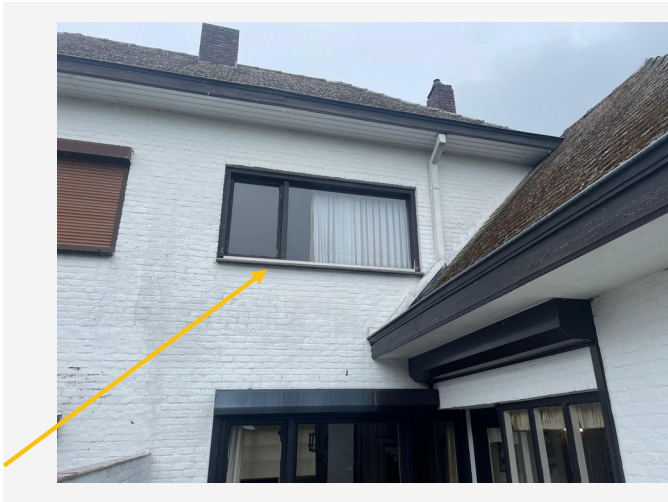
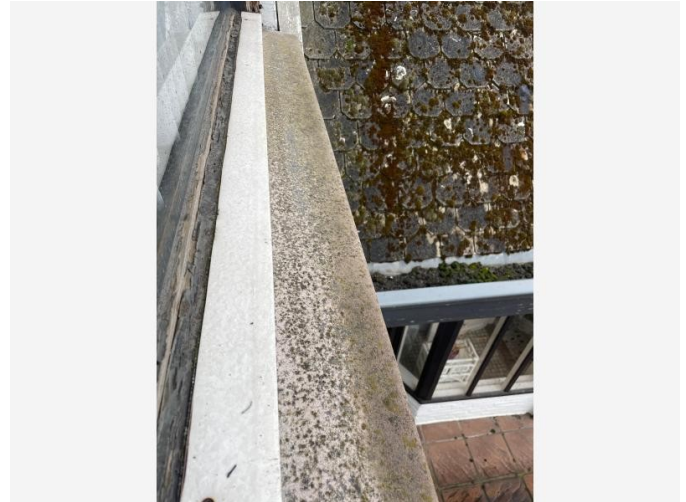
Fiche 1: Venstertablet buiten (slaapkamer rechtsachter)

Het asbestmateriaal valt onder de mijlpaal van 2040.

Eindbeoordeling materiaalrisico	Verhoogd materiaalrisico en/of verhoogde kans op vezelvrijgave
---------------------------------	--

Gebondenheid	Categorie 1: hechtgebonden in oorsprong
Asbestsoort (vezeltype)	Crocidoliet aanwezig
Asbestconcentratie	Laag (< 50%)
Afschermingsgraad van het gehele materiaal	Geheel of deels vrij aan de buitenlucht
Toestand van het materiaal	Matig beschadigd, matig verweerd

Beschrijving	Venstertablet buiten (slaapkamer rechtsachter)
Omgeving	Buiten
Primaire drager	Wandopening verticaal (raam, deur, ...)
Asbestmateriaal	Deksteen, muurkap - Hol
Bindmiddel van asbestmateriaal	Cement
Gebondenheid op basis van bindmiddel	Hecht
Hoeveelheid (oppervlakte - dikte - aantal)	• 0,45 m ² - 3,00 cm - 1 stuk
Totaal volume	0,014 m ³
Eenvoudig bereikbaar	Ja
Bevestigingswijze	• Geklemd • Verlijmd, ingegoten, versmeerd

- Zorg voor een veilig beheer en verwijder dit asbestmateriaal wanneer het bij werken eenvoudig bereikbaar wordt. Controleer de toestand jaarlijks op wijzigingen.

- Eenvoudige handelingen: mag via doe-het-zelf of door werknemer(s) met opleidingsattest eenvoudige handelingen
Deze vensterbank kan vrij gemakkelijk verwijderd worden door de cement errond (of het raam erop) te verwijderen. Voorzichtigheid is geboden, zodat de vensterbank zelf daarbij niet beschadigd worden. Als men ze zelf wil verwijderen, dient men op voorhand het juiste verpakkingsmateriaal op het recyclagepark aan te kopen. Meer informatie op <https://www.limburg.net/asbest>.

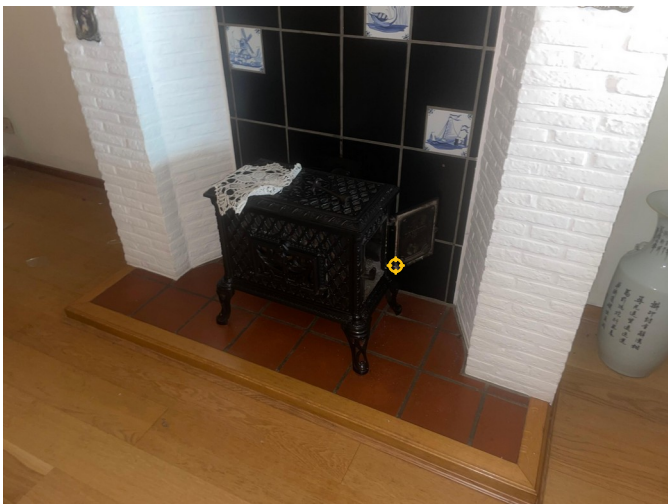
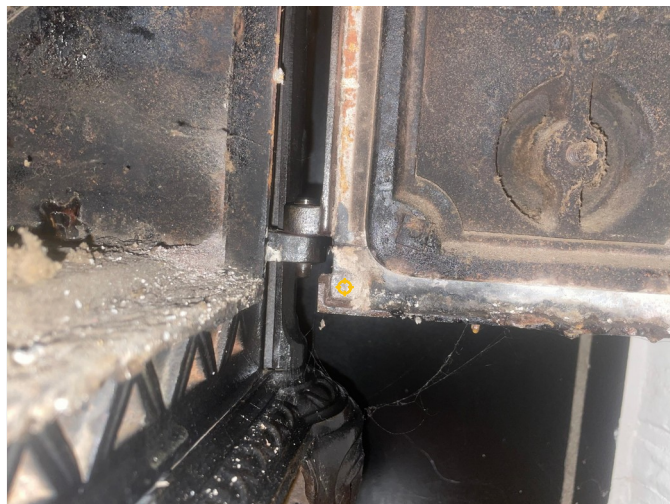
Het asbestmateriaal valt onder de mijlpaal van 2034.

Eindbeoordeling materiaalrisico	Verhoogd materiaalrisico en/of verhoogde kans op vezelvrijgave
---------------------------------	--

Gebondenheid	Categorie 2: niet-hechtgebonden met matrix
Asbestsoort (vezeltype)	Alleen chrysotiel
Asbestconcentratie	Hoog ($\geq 50\%$)
Afschermingsgraad van het gehele materiaal	Geheel of deels (ook) vrij aan de binnenlucht
Toestand van het materiaal	Licht beschadigd, licht verweerd. Intact materiaal type Pical – asbestboard of categorie III 'gebondenheid'

#	Type	Referentie	Resultaat
2.1	Puntmonster	6	Chrysotiel

Beschrijving	Pakking aan kachel
Omgeving	Binnen
Primaire drager	Ruimteverwarming
Asbestmateriaal	Pakking, dichting
Bindmiddel van asbestmateriaal	Karton - papier - viltachtig
Gebondenheid op basis van bindmiddel	Niet-hechtgebonden
Hoeveelheid (gewicht - aantal)	• 0,10 kg - 1 stuk

- Zorg voor een veilig beheer. Vermijd het beschadigen van het asbestmateriaal. Controleer de toestand jaarlijks op wijzigingen.

- Eenvoudige handelingen: enkel door erkend asbestverwijderaar
Een kartonnen pakking zoals deze kan niet verwijderd worden zonder breuken te veroorzaken. Laat ze bij een volgend onderhoud vervangen door een expert.

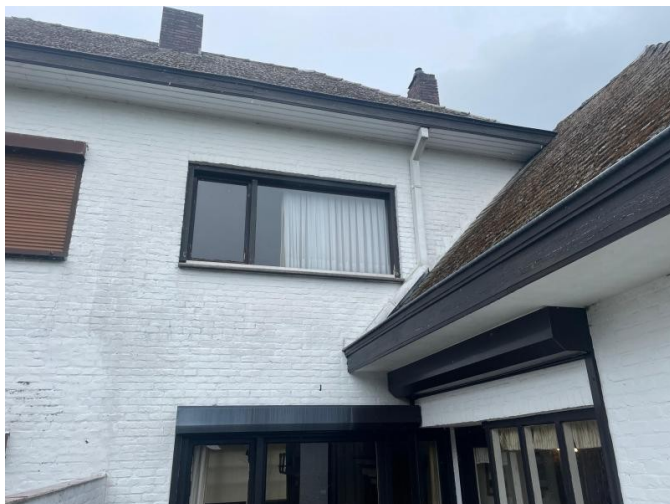
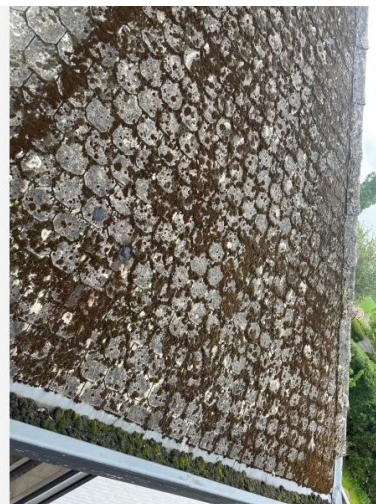
Het asbestmateriaal valt onder de mijlpaal van 2034.

Eindbeoordeling materiaalrisico	Verhoogd materiaalrisico en/of verhoogde kans op vezelvrijgave
---------------------------------	--

Gebondenheid	Categorie 1: hechtgebonden in oorsprong
Asbestsoort (vezeltype)	Crocidoliet aanwezig
Asbestconcentratie	Laag (< 50%)
Afschermingsgraad van het gehele materiaal	Geheel of deels vrij aan de buitenlucht
Toestand van het materiaal	Matig beschadigd, matig verweerd

Beschrijving	Leien op het dak
Omgeving	Buiten
Primaire drager	Schuin dak
Asbestmateriaal	Dak- en gevelbekleding - Lei, shingle
Bindmiddel van asbestmateriaal	Cement
Gebondenheid op basis van bindmiddel	Hecht
Hoeveelheid (oppervlakte - aantal)	• 150,00 m ² - 1 stuk
Totale oppervlakte	150,00 m ²
Eenvoudig bereikbaar	Ja
Bevestigingswijze	• Genageld, geniet

- Zorg voor een veilig beheer. Vermijd het beschadigen van het asbestmateriaal. Controleer de toestand jaarlijks op wijzigingen.
- Hemelwater dat afspoelt van asbestcement daken of gevels kan asbestdeeltjes bevatten. Gebruik het enkel voor gesloten circuits (bv. spoelen toiletten). Reinig na het vervangen van het dak of de gevel de dakgoten en regenwaterput of -ton om asbesthoudend sediment of slib te verwijderen

- Eenvoudige handelingen: enkel door erkend asbestverwijderaar
De leien zijn genageld en kunnen dus onmogelijk verwijderd worden zonder breuken en stofverspreiding te veroorzaken. Dit moet door een erkend asbestverwijderaar gedaan worden.

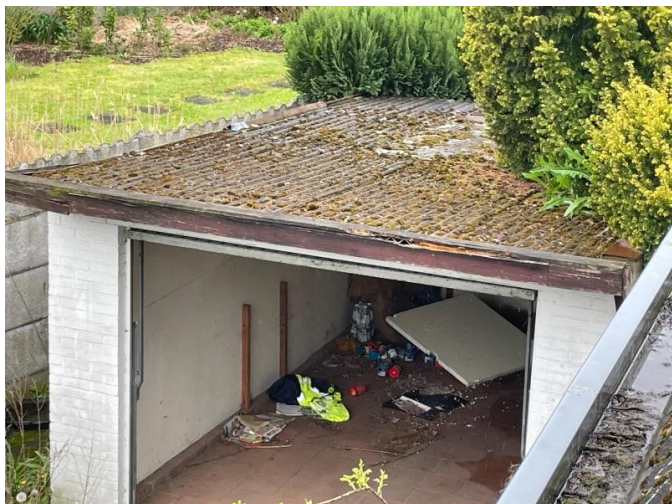
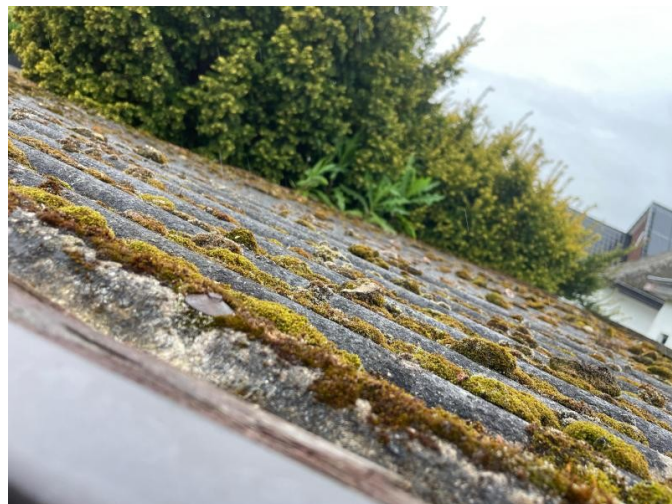
Het asbestmateriaal valt onder de mijlpaal van 2034.

Eindbeoordeling materiaalrisico	Verhoogd materiaalrisico en/of verhoogde kans op vezelvrijgave
---------------------------------	--

Gebondenheid	Categorie 1: hechtgebonden in oorsprong
Asbestsoort (vezeltype)	Crocidoliet aanwezig
Asbestconcentratie	Laag (< 50%)
Afschermingsgraad van het gehele materiaal	Geheel of deels vrij aan de buitenlucht
Toestand van het materiaal	Matig beschadigd, matig verweerd

Beschrijving	Golfplaten
Omgeving	Buiten
Primaire drager	Schuin dak
Asbestmateriaal	Dak- en gevelbekleding - Golfplaat
Bindmiddel van asbestmateriaal	Cement
Gebondenheid op basis van bindmiddel	Hecht
Hoeveelheid (oppervlakte - aantal)	<ul style="list-style-type: none">25,00 m² - 1 stuk15,00 m² - 1 stuk

Totale oppervlakte	40,00 m ²
Eenvoudig bereikbaar	Ja
Bevestigingswijze	<ul style="list-style-type: none">• Geschroefd
Identificatiemethode	Vaststelling zonder monstername
Destructieve handeling voor identificatie	Nee

- Zorg voor een veilig beheer. Vermijd het beschadigen van het asbestmateriaal. Controleer de toestand jaarlijks op wijzigingen.
- Hemelwater dat afspoelt van asbestcement daken of gevels kan asbestdeeltjes bevatten. Gebruik het enkel voor gesloten circuits (bv. spoelen toiletten). Reinig na het vervangen van het dak of de gevel de dakgoten en regenwaterput of -ton om asbesthoudend sediment of slib te verwijderen

- Eenvoudige handelingen: mag via doe-het-zelf of door werknemer(s) met opleidingsattest eenvoudige handelingen
De golfplaten zijn geschroefd en kunnen dus vrij gemakkelijk verwijderd worden zonder breuken en stofverspreiding te veroorzaken. Als men de platen zelf wil verwijderen, dient men op voorhand het juiste verpakkingsmateriaal op het recyclagepark aan te kopen. Meer informatie op <https://www.limburg.net/asbest>.

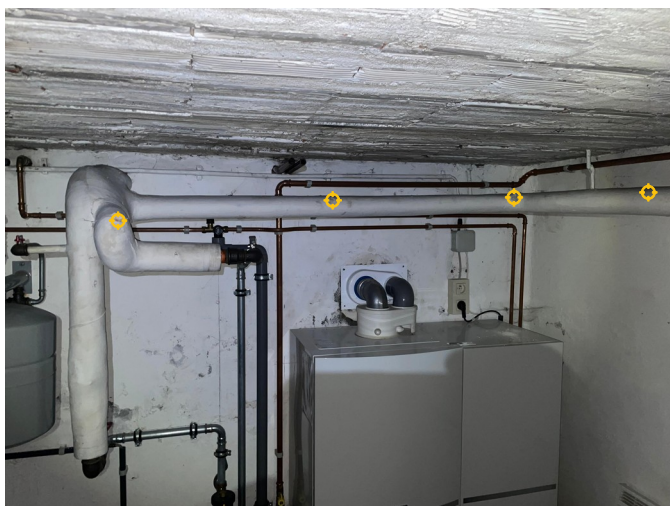
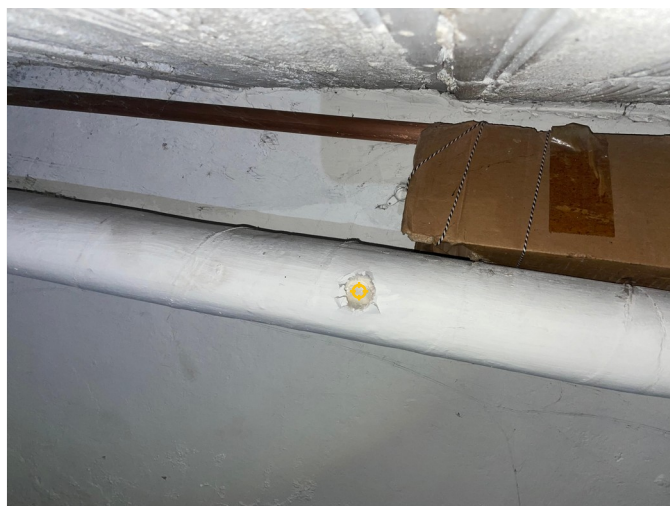
Het asbestmateriaal valt onder de mijlpaal van 2034.

Eindbeoordeling materiaalrisico	Verhoogd materiaalrisico en/of verhoogde kans op vezelvrijgave
---------------------------------	--

Gebondenheid	Categorie 2: niet-hechtgebonden met matrix
Asbestsoort (vezeltype)	Amfibool aanwezig, uitgezonderd crocidoliet
Asbestconcentratie	Hoog ($\geq 50\%$)
Afschermingsgraad van het gehele materiaal	Geheel of deels (ook) vrij aan de binnenlucht
Toestand van het materiaal	Licht beschadigd, licht verweerd. Intact materiaal type Pical – asbestboard of categorie III 'gebondenheid'

#	Type	Referentie	Resultaat
5.1	Mengmonster	4 (rechte stukken)	Amosiet
5.2	Mengmonster	5 (bochten)	Amosiet

Beschrijving	Leidingisolatie kelder
Omgeving	Binnen
Primaire drager	HVAC infrastructuur en uitrusting
Asbestmateriaal	In-situ afwerkingslagen - Thermische isolatie
Bindmiddel van asbestmateriaal	Gips - kalk
Gebondenheid op basis van bindmiddel	Niet-hechtgebonden

Hoeveelheid (lengte - omtrek - dikte - aantal)	<ul style="list-style-type: none">• 10,00 m - 60,00 cm - 1,00 cm - 1 stuk
Totaal volume	0,06 m ³
Eenvoudig bereikbaar	Ja
Bevestigingswijze	<ul style="list-style-type: none">• Verlijmd, ingegoten, versmeerd
Identificatiemethode	Vaststelling met monstername
Destructieve handeling voor identificatie	Nee

- Zorg voor een veilig beheer. Vermijd het beschadigen van het asbestmateriaal. Controleer de toestand jaarlijks op wijzigingen.

- Hermetische zone (erkend asbestverwijderaar)
Leidingisolatie zoals deze kan onmogelijk verwijderd worden zonder enorme stofverspreiding te veroorzaken.

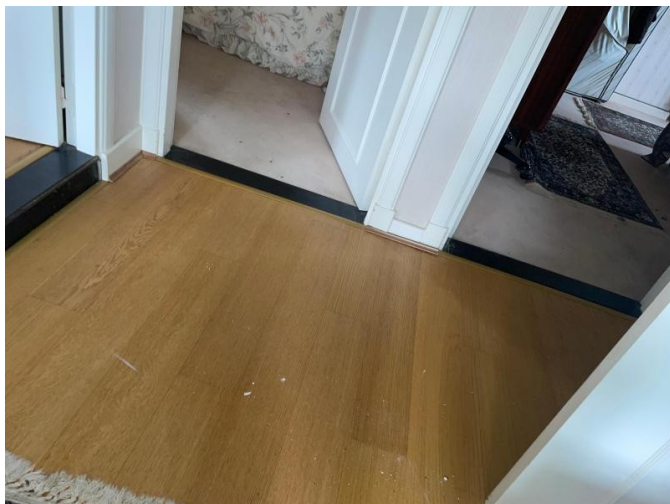
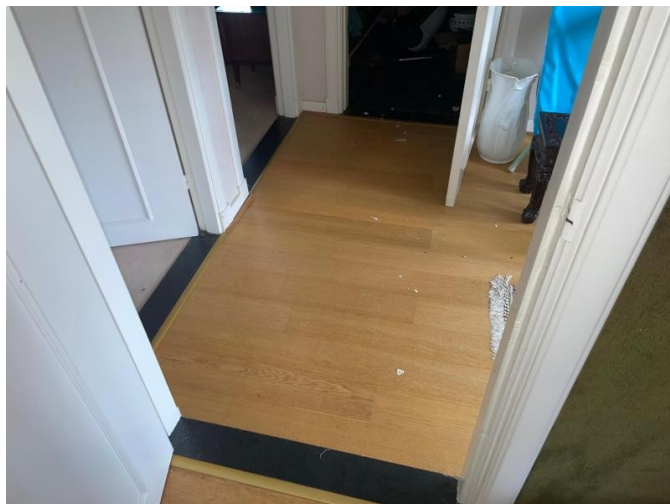
Het asbestmateriaal valt onder de mijlpaal van 2040.

Eindbeoordeling materiaalrisico	Zeer laag materiaalrisico en/of zeer lage kans op vezelvrijgave
---------------------------------	---

Gebondenheid	Categorie 1: hechtgebonden in oorsprong
Asbestsoort (vezeltype)	Alleen chrysotiel
Asbestconcentratie	Laag (< 50%)
Afschermingsgraad van het gehele materiaal	Geheel of deels (ook) vrij aan de binnenlucht
Toestand van het materiaal	Onbeschadigd, niet verweerd

Beschrijving	Dorpels boven
Omgeving	Binnen
Primaire drager	Wandopening verticaal (raam, deur, ...)
Asbestmateriaal	Plaat, paneel, tablet - Type Massal
Bindmiddel van asbestmateriaal	Cement
Gebondenheid op basis van bindmiddel	Hecht
Hoeveelheid (oppervlakte - dikte - aantal)	• 0,11 m ² - 2,00 cm - 5 stuks
Totaal volume	0,011 m ³
Eenvoudig bereikbaar	Ja
Bevestigingswijze	• Geklemd • Verlijmd, ingegoten, versmeerd

- Zorg voor een veilig beheer en verwijder dit asbestmateriaal wanneer het bij werken eenvoudig bereikbaar wordt. Controleer de toestand jaarlijks op wijzigingen.

- Eenvoudige handelingen: mag via doe-het-zelf of door werknemer(s) met opleidingsattest eenvoudige handelingen
Deze dorpels kunnen vrij gemakkelijk verwijderd worden door de vloer errond te verwijderen. Voorzichtigheid is geboden, zodat de dorpels zelf daarbij niet beschadigd worden. Als men ze zelf wil verwijderen, dient men op voorhand het juiste verpakkingsmateriaal op het recyclagepark aan te kopen. Meer informatie op <https://www.limburg.net/asbest>.

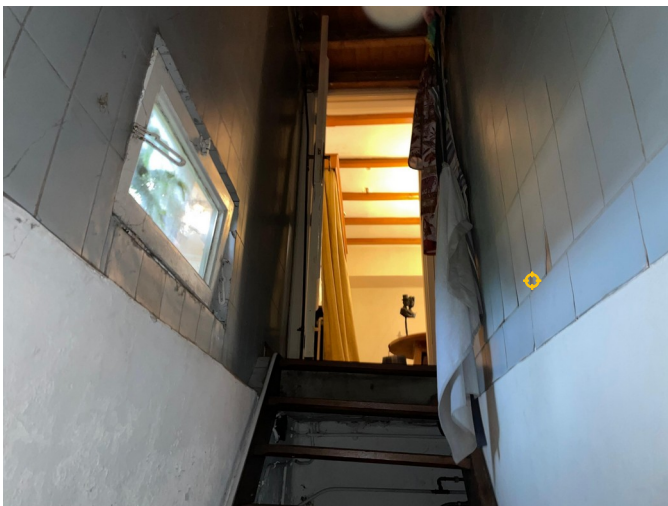
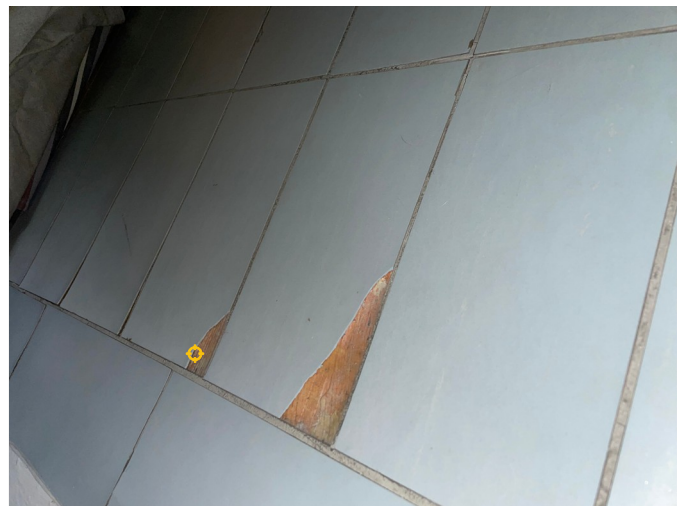
Het asbestmateriaal valt onder de mijlpaal van 2040.

Eindbeoordeling materiaalrisico	Laag materiaalrisico en/of verlaagde kans op vezelvrijgave
---------------------------------	--

Gebondenheid	Categorie 1: hechtgebonden in oorsprong
Asbestsoort (vezeltype)	Alleen chrysotiel
Asbestconcentratie	Laag (< 50%)
Afschermingsgraad van het gehele materiaal	Geheel of deels (ook) vrij aan de binnenlucht
Toestand van het materiaal	Licht beschadigd, licht verweerd. Intact materiaal type Pical – asbestboard of categorie III 'gebondenheid'

#	Type	Referentie	Resultaat
7.1	Puntmonster	7	Chrysotiel

Beschrijving	Vinyltegeltjes boven keldertrap
Omgeving	Binnen
Primaire drager	Binnenwand
Asbestmateriaal	Prefab - afwerking - Tegel
Bindmiddel van asbestmateriaal	Kunststof of -hars
Gebondenheid op basis van bindmiddel	Hecht
Hoeveelheid (oppervlakte - dikte - aantal)	• 3,00 m ² - 0,10 cm - 1 stuk

Totaal volume	0,003 m ³
Eenvoudig bereikbaar	Ja
Bevestigingswijze	<ul style="list-style-type: none">• Verlijmd, ingegoten, versmeerd
Identificatiemethode	Vaststelling met monstername
Destructieve handeling voor identificatie	Nee
Opmerking	De tegeltjes zijn gelijmd, maar niet met zwarte lijm.

- Zorg voor een veilig beheer. Vermijd het beschadigen van het asbestmateriaal. Controleer de toestand jaarlijks op wijzigingen.

- Eenvoudige handelingen: enkel door erkend asbestverwijderaar
Gelijmde tegeltjes kunnen niet verwijderd worden zonder barsten en vezelverspreiding te veroorzaken. Dit moet door een erkend asbestverwijderaar gedaan worden.

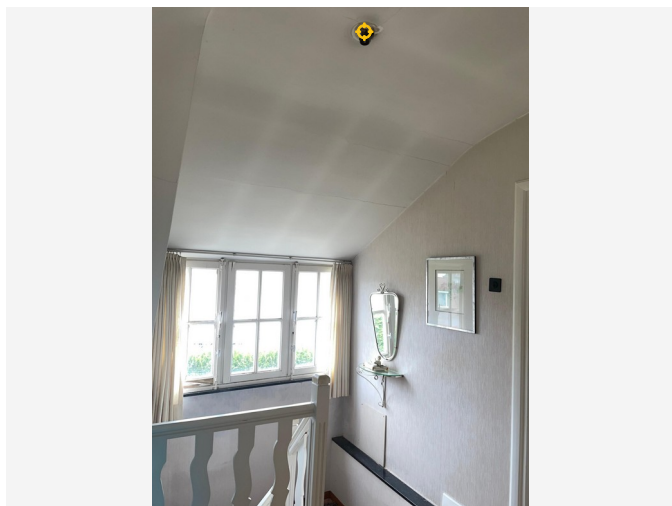
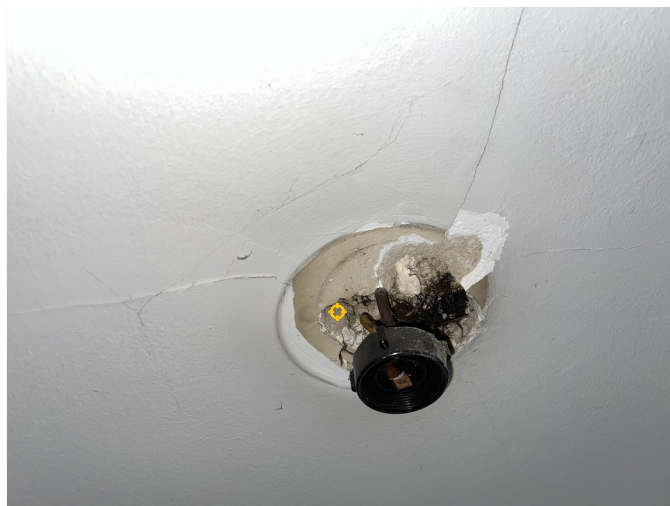
Fiche 8: Pleisterwerk plafonds

Geen asbest

#	Type	Referentie	Resultaat
8.1	Mengmonster	2	Geen asbest

Beschrijving	Pleisterwerk plafonds
Omgeving	Binnen
Primaire drager	Plafond

Bindmiddel van materiaal	Gips - kalk
Gebondenheid op basis van bindmiddel	Niet-hechtgebonden
Hoeveelheid (oppervlakte - dikte - aantal)	• 100,00 m ² - 1,00 cm - 1 stuk
Totaal volume	1,00 m ³
Identificatiemethode	Vaststelling met monstername
Destructieve handeling voor identificatie	Nee

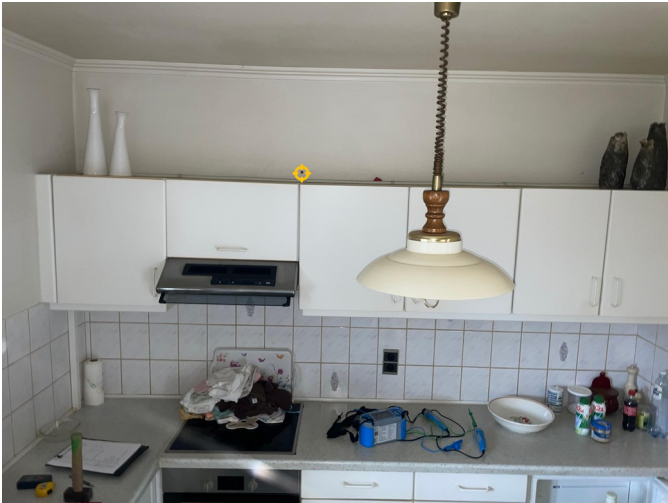
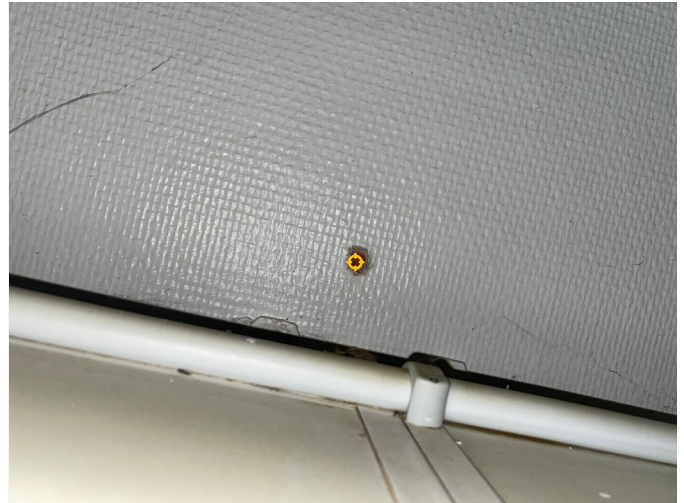
Fiche 9: Pleisterwerk muren

Geen asbest

#	Type	Referentie	Resultaat
9.1	Mengmonster	1	Geen asbest

Beschrijving	Pleisterwerk muren
Omgeving	Binnen
Primaire drager	Binnenwand

Bindmiddel van materiaal	Gips - kalk
Gebondenheid op basis van bindmiddel	Niet-hechtgebonden
Hoeveelheid (oppervlakte - dikte - aantal)	• 280,00 m ² - 1,00 cm - 1 stuk
Totaal volume	2,80 m ³
Identificatiemethode	Vaststelling met monstername
Destructieve handeling voor identificatie	Nee
Opmerking	De ketel hangt in de kelder en daar is geen pleisterwerk aanwezig. Er is dus geen puntstaal voor de stookruimte genomen.

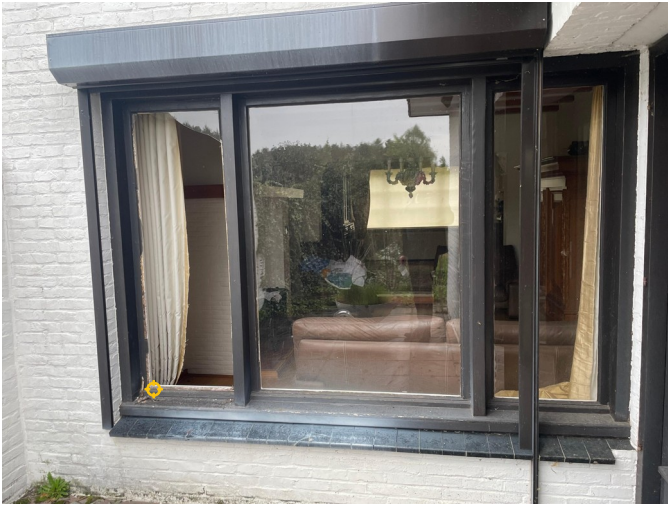
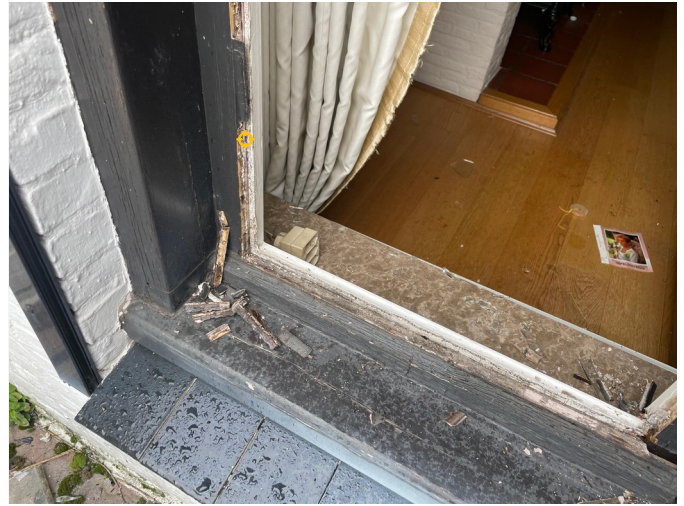
Fiche 10: Stopverf aan de ramen

Geen asbest

#	Type	Referentie	Resultaat
10.1	Puntmonster	3	Geen asbest

Beschrijving	Stopverf aan de ramen
Omgeving	Buiten
Primaire drager	Wandopening verticaal (raam, deur, ...)

Bindmiddel van materiaal	Kitten, mastiek, pasta
Gebondenheid op basis van bindmiddel	Hecht
Hoeveelheid (gewicht - aantal)	• 2,00 kg - 1 stuk
Totaal gewicht	2,00 kg
Identificatiemethode	Vaststelling met monstername
Destructieve handeling voor identificatie	Nee
