# Asbestinventarisatetest

Houtmolenstraat 105, 3900 Pelt

Attestnummer : 20230516-000009.000

Uitgegeven op : 16.05.2023

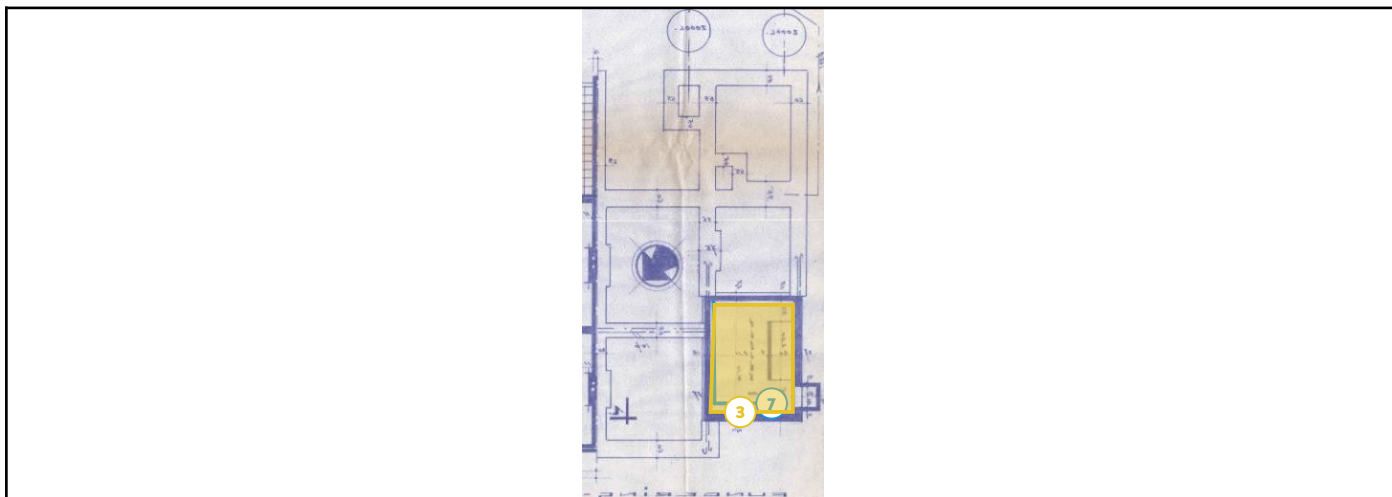
## Plan 1.1: Kelder 105

Beschrijving	Type	Actie
3. Vinyl in de kelder	Asbestmateriaal	Zorgvuldig beheren
7. Leidingisolatie kelder	Geen asbest	-

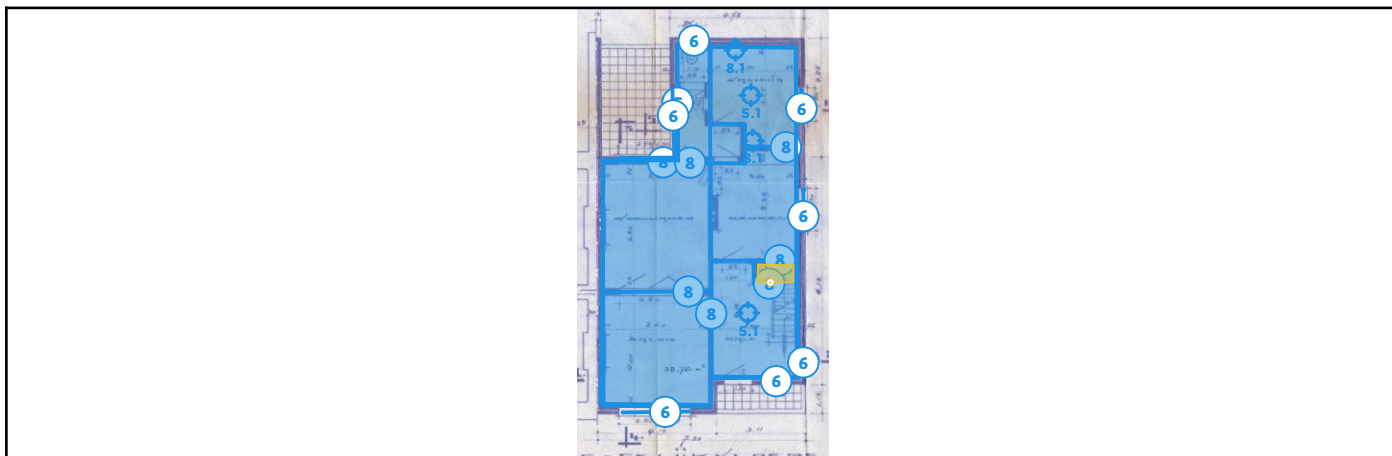
## Plan 1.2: Gelijkvloers 105

Beschrijving	Type	Actie
3. Vinyl in de kelder	Asbestmateriaal	Zorgvuldig beheren
5. Pleisterwerk plafonds	Geen asbest	-
5.1 Code: 2	Mengmonster	-
6. Stopverf aan de ramen	Geen asbest	-
8. Pleisterwerk muren	Geen asbest	-
8.1 Code: 1	Mengmonster	-

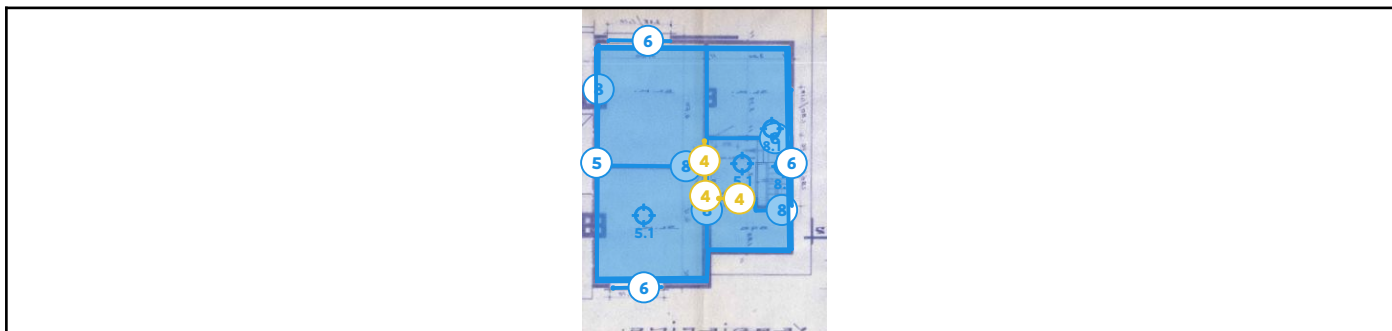
## Plan 1.3: Verdieping 105

Beschrijving	Type	Actie
4. Dorpels boven	Asbestmateriaal	Zorgvuldig beheren
5. Pleisterwerk plafonds	Geen asbest	-
5.1 Code: 2	Mengmonster	-
6. Stopverf aan de ramen	Geen asbest	-
8. Pleisterwerk muren	Geen asbest	-
8.1 Code: 1	Mengmonster	-

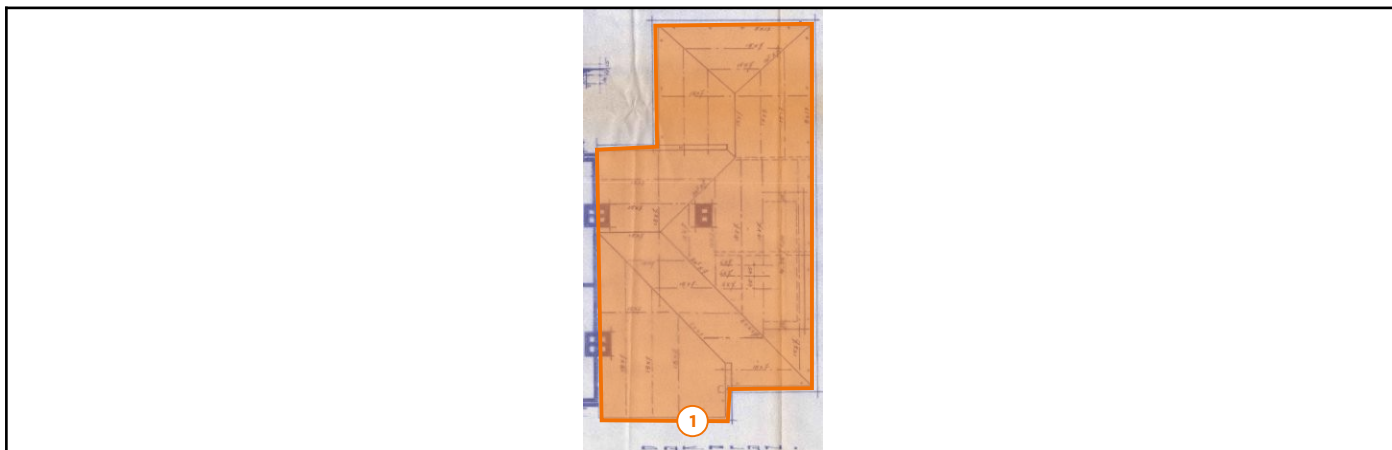
## Plan 1.4: Dak 105

Beschrijving	Type	Actie
1. Leien op het dak	Asbestmateriaal	<a href="#">Verwijderen</a>

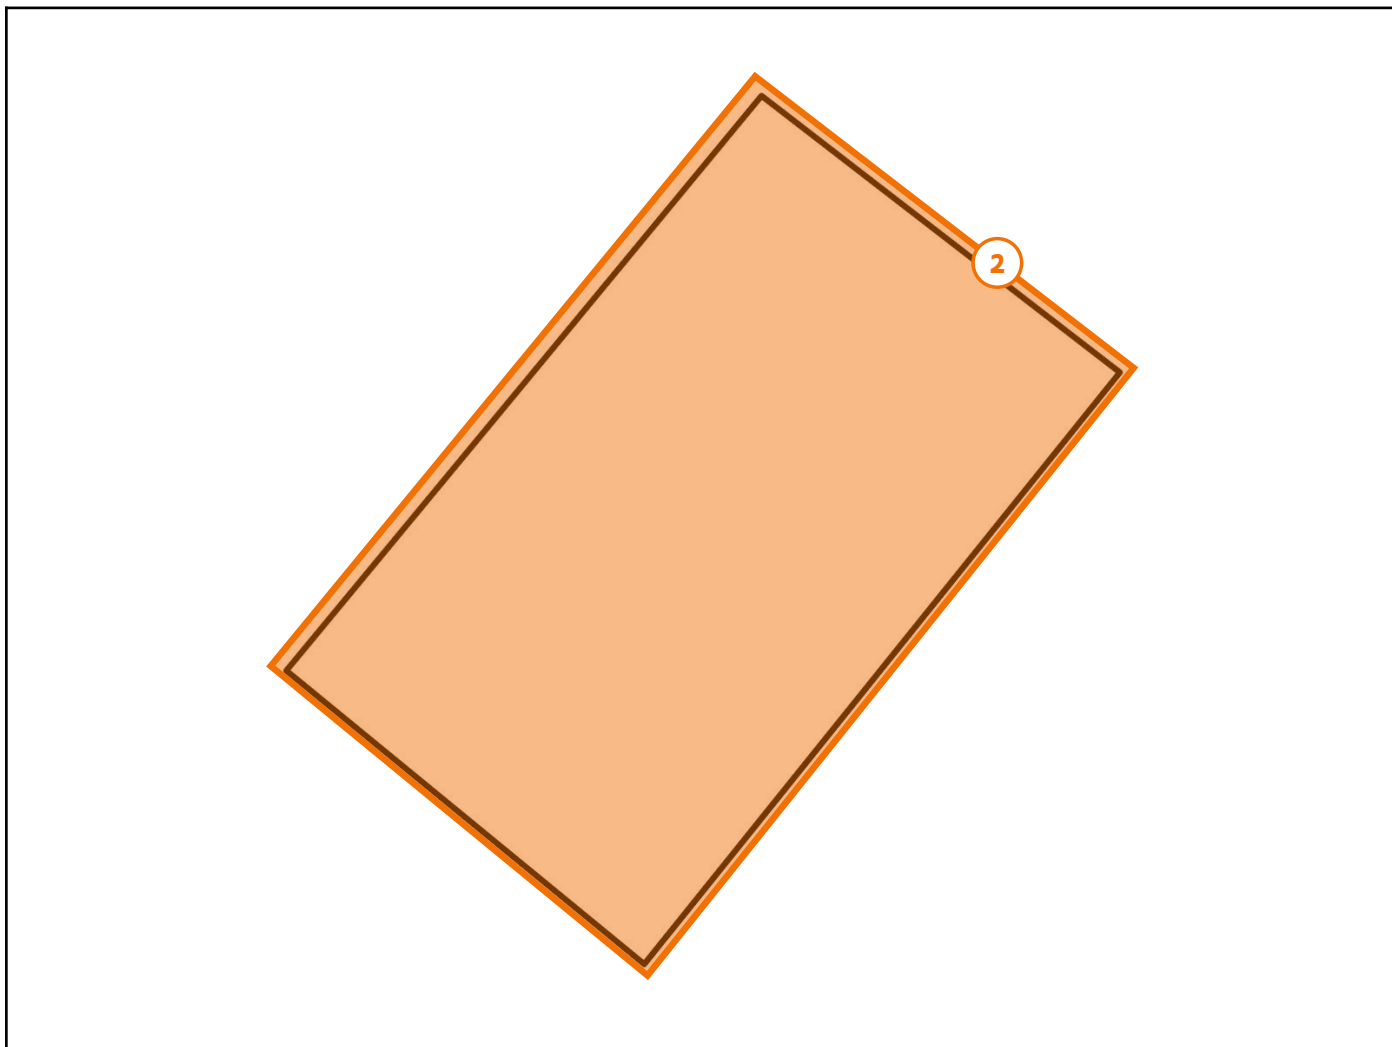
## Plan 2.1: Bijgebouw plan

Beschrijving	Type	Actie
2. Golfplaten	Asbestmateriaal	<a href="#">Verwijderen</a>

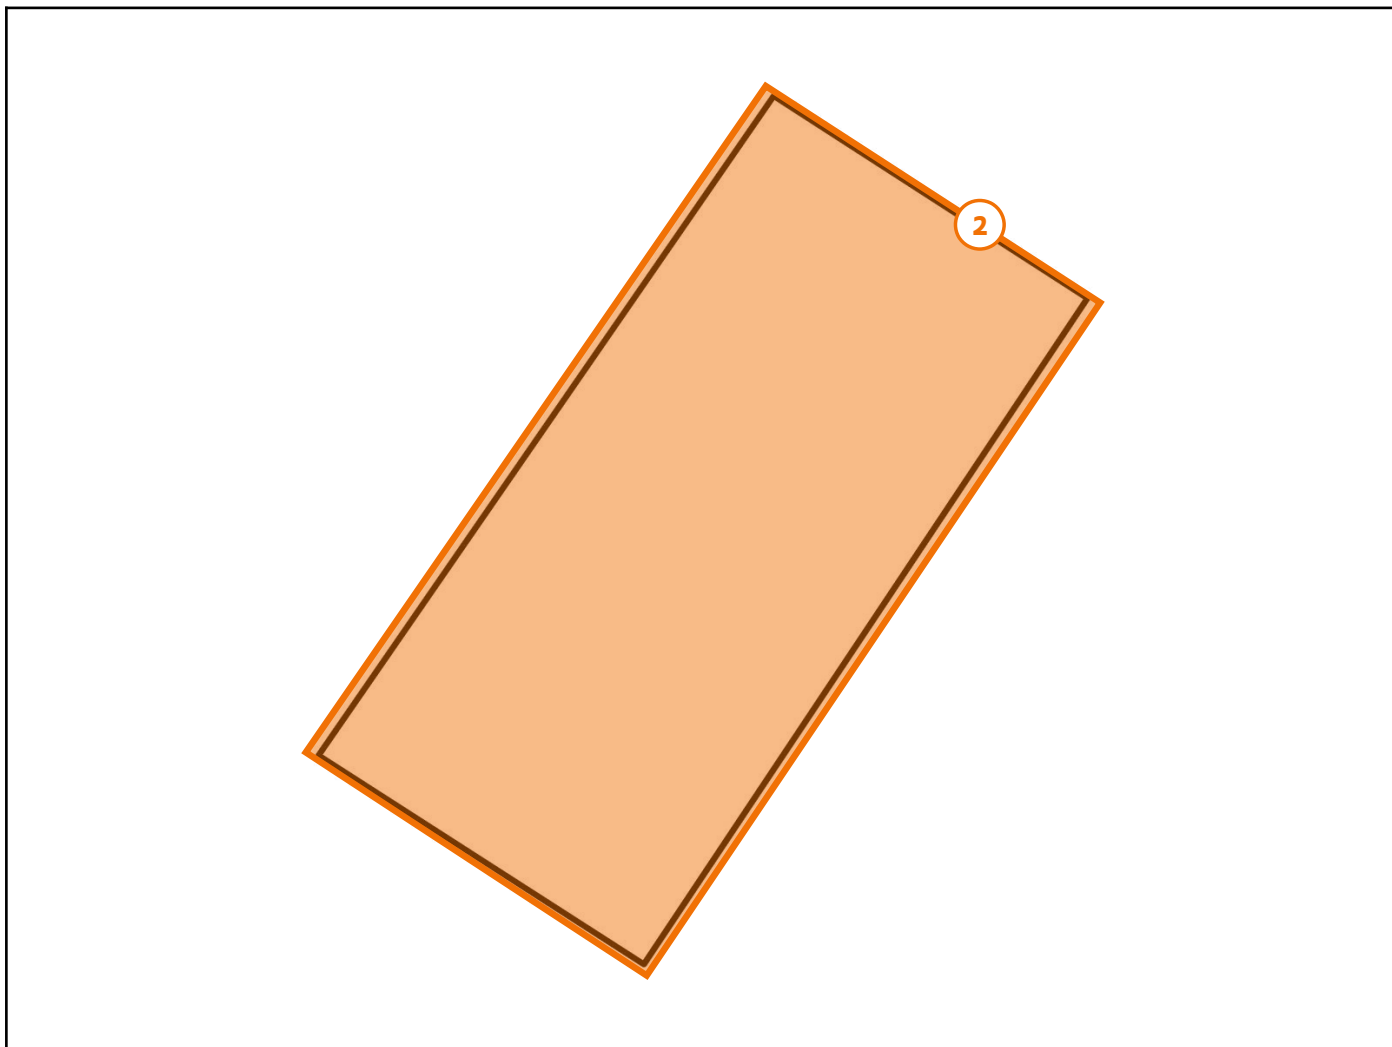
## Plan 3.1: Bijgebouw plan

Beschrijving	Type	Actie
2. Golfplaten	Asbestmateriaal	<a href="#">Verwijderen</a>

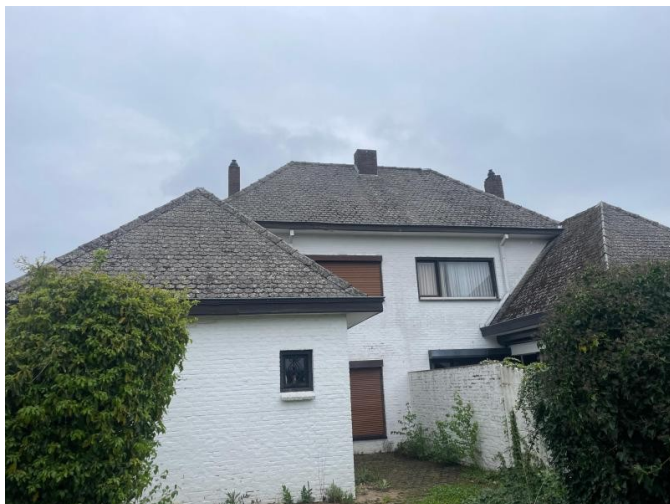
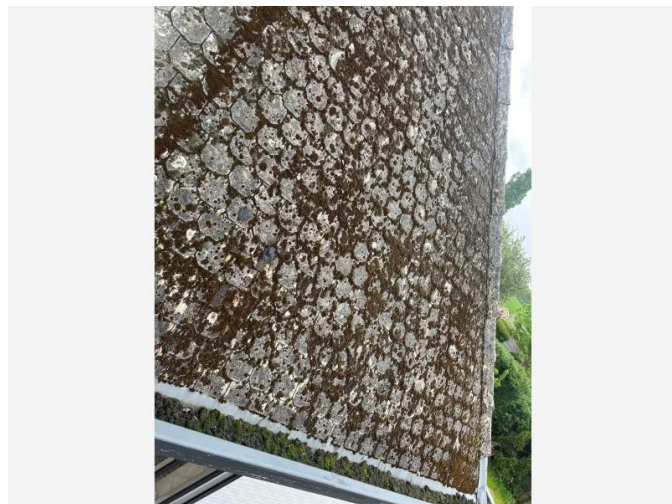
Het asbestmateriaal valt onder de mijlpaal van 2034.

Eindbeoordeling materiaalrisico	Verhoogd materiaalrisico en/of verhoogde kans op vezelvrijgave
---------------------------------	--

Gebondenheid	Categorie 1: hechtgebonden in oorsprong
Asbestsoort (vezeltype)	Crocidoliet aanwezig
Asbestconcentratie	Laag (< 50%)
Afschermingsgraad van het gehele materiaal	Geheel of deels vrij aan de buitenlucht
Toestand van het materiaal	Matig beschadigd, matig verweerd

Beschrijving	Leien op het dak
Omgeving	Buiten
Primaire drager	Schuin dak
Asbestmateriaal	Dak- en gevelbekleding - Lei, shingle
Bindmiddel van asbestmateriaal	Cement
Gebondenheid op basis van bindmiddel	Hecht
Hoeveelheid (oppervlakte - aantal)	• 150,00 m <sup>2</sup> - 1 stuk
Totale oppervlakte	150,00 m <sup>2</sup>
Eenvoudig bereikbaar	Ja
Bevestigingswijze	• Genageld, geniet

- Zorg voor een veilig beheer. Vermijd het beschadigen van het asbestmateriaal. Controleer de toestand jaarlijks op wijzigingen.
- Hemelwater dat afspoelt van asbestcement daken of gevels kan asbestdeeltjes bevatten. Gebruik het enkel voor gesloten circuits (bv. spoelen toiletten). Reinig na het vervangen van het dak of de gevel de dakgoten en regenwaterput of -ton om asbesthoudend sediment of slib te verwijderen

- Eenvoudige handelingen: enkel door erkend asbestverwijderaar  
De leien zijn genageld en kunnen dus onmogelijk verwijderd worden zonder breuken en stofverspreiding te veroorzaken. Dit moet door een erkend asbestverwijderaar gedaan worden.

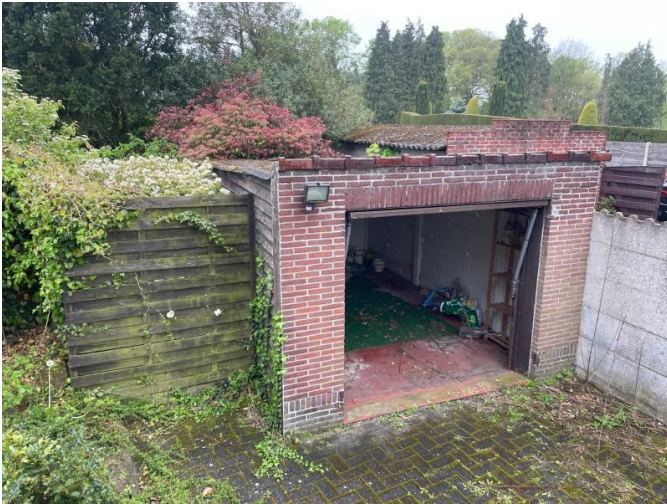
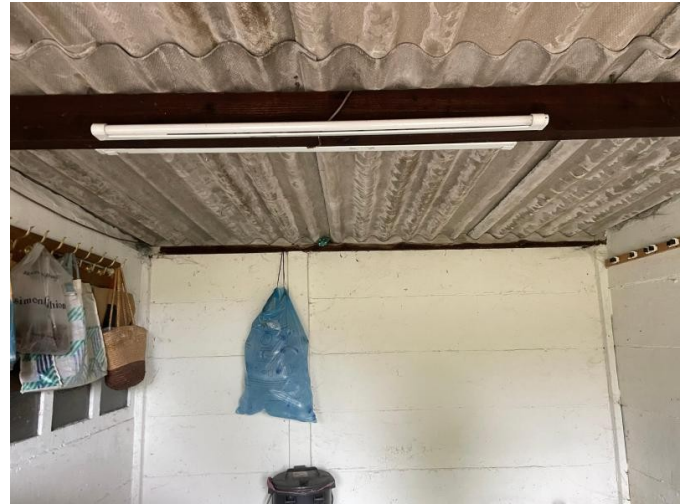
Het asbestmateriaal valt onder de mijlpaal van 2034.

Eindbeoordeling materiaalrisico	Verhoogd materiaalrisico en/of verhoogde kans op vezelvrijgave
---------------------------------	--

Gebondenheid	Categorie 1: hechtgebonden in oorsprong
Asbestsoort (vezeltype)	Crocidoliet aanwezig
Asbestconcentratie	Laag (< 50%)
Afschermingsgraad van het gehele materiaal	Geheel of deels vrij aan de buitenlucht
Toestand van het materiaal	Matig beschadigd, matig verweerd

Beschrijving	Golfplaten
Omgeving	Buiten
Primaire drager	Schuin dak
Asbestmateriaal	Dak- en gevelbekleding - Golfplaat
Bindmiddel van asbestmateriaal	Cement
Gebondenheid op basis van bindmiddel	Hecht
Hoeveelheid (oppervlakte - aantal)	<ul style="list-style-type: none"><li>20,00 m<sup>2</sup> - 1 stuk</li><li>25,00 m<sup>2</sup> - 1 stuk</li></ul>

- Zorg voor een veilig beheer. Vermijd het beschadigen van het asbestmateriaal. Controleer de toestand jaarlijks op wijzigingen.
- Hemelwater dat afspoelt van asbestcement daken of gevels kan asbestdeeltjes bevatten. Gebruik het enkel voor gesloten circuits (bv. spoelen toiletten). Reinig na het vervangen van het dak of de gevel de dakgoten en regenwaterput of -ton om asbesthoudend sediment of slib te verwijderen

- Eenvoudige handelingen: mag via doe-het-zelf of door werknemer(s) met opleidingsattest eenvoudige handelingen  
De golfplaten zijn geschroefd en kunnen dus vrij gemakkelijk verwijderd worden zonder breuken en stofverspreiding te veroorzaken. Als men de platen zelf wil verwijderen, dient men op voorhand het juiste verpakkingsmateriaal op het recyclagepark aan te kopen. Meer informatie op <https://www.limburg.net/asbest>.

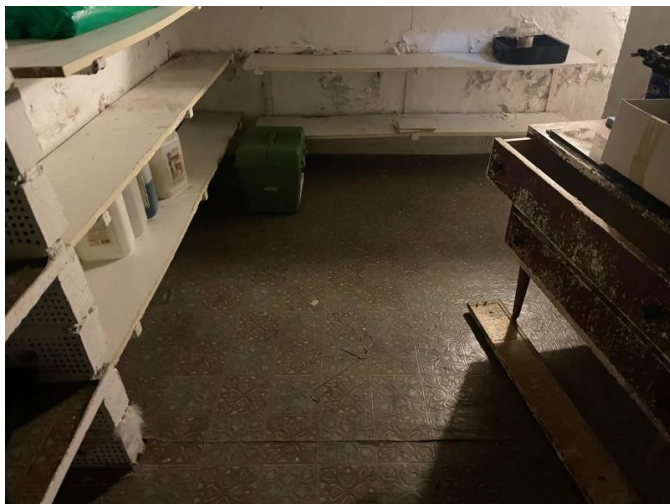
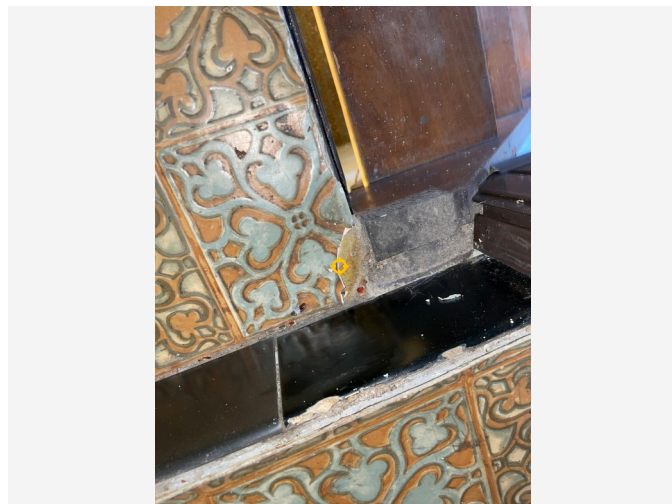
Het asbestmateriaal valt onder de mijlpaal van 2040.

Eindbeoordeling materiaalrisico	Laag materiaalrisico en/of verlaagde kans op vezelvrijgave
---------------------------------	--

Gebondenheid	Categorie 1: hechtgebonden in oorsprong
Asbestsoort (vezeltype)	Alleen chrysotiel
Asbestconcentratie	Laag (< 50%)
Afschermingsgraad van het gehele materiaal	Geheel of deels (ook) vrij aan de binnenlucht
Toestand van het materiaal	Licht beschadigd, licht verweerd. Intact materiaal type Pical – asbestboard of categorie III 'gebondenheid'

#	Type	Referentie	Resultaat
3.1	Puntmonster	6	Chrysotiel

Beschrijving	Vinyl in de kelder
Omgeving	Binnen
Primaire drager	Vloer
Asbestmateriaal	Prefab - afwerking - Vloerzeil
Bindmiddel van asbestmateriaal	Kunststof of -hars
Gebondenheid op basis van bindmiddel	Hecht
Hoeveelheid (oppervlakte - aantal)	• 20,00 m <sup>2</sup> - 1 stuk

- Zorg voor een veilig beheer. Vermijd het beschadigen van het asbestmateriaal. Controleer de toestand jaarlijks op wijzigingen.

- Eenvoudige handelingen: enkel door erkend asbestverwijderaar  
Gelijmde vinyl kan niet verwijderd worden zonder scheuren en vezelverspreiding te veroorzaken. Dit moet door een erkend asbestverwijderaar gedaan worden.

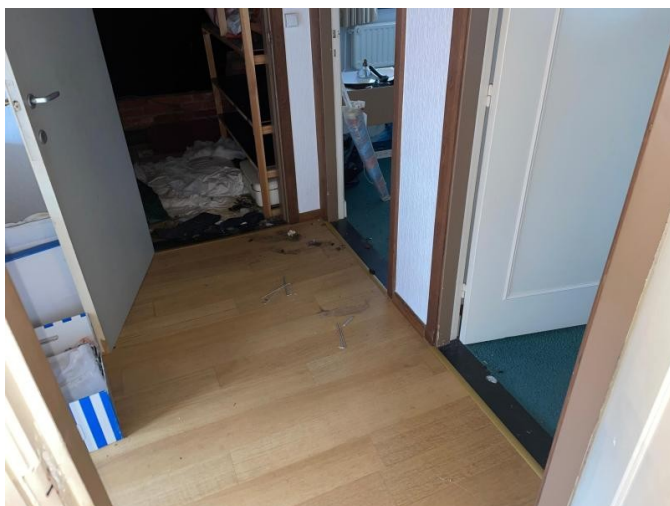
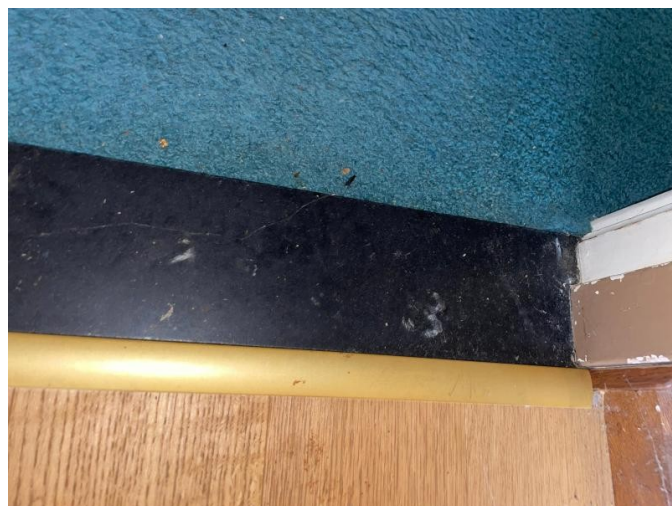
Het asbestmateriaal valt onder de mijlpaal van 2040.

Eindbeoordeling materiaalrisico	Zeer laag materiaalrisico en/of zeer lage kans op vezelvrijgave
---------------------------------	---

Gebondenheid	Categorie 1: hechtgebonden in oorsprong
Asbestsoort (vezeltype)	Alleen chrysotiel
Asbestconcentratie	Laag (< 50%)
Afschermingsgraad van het gehele materiaal	Geheel of deels (ook) vrij aan de binnenlucht
Toestand van het materiaal	Onbeschadigd, niet verweerd

Beschrijving	Dorpels boven
Omgeving	Binnen
Primaire drager	Wandopening verticaal (raam, deur, ...)
Asbestmateriaal	Plaat, paneel, tablet - Type Massal
Bindmiddel van asbestmateriaal	Cement
Gebondenheid op basis van bindmiddel	Hecht
Hoeveelheid (oppervlakte - dikte - aantal)	• 0,11 m <sup>2</sup> - 2,00 cm - 3 stuks
Totaal volume	0,007 m <sup>3</sup>
Eenvoudig bereikbaar	Ja
Bevestigingswijze	• Geklemd • Verlijmd, ingegoten, versmeerd

- Zorg voor een veilig beheer en verwijder dit asbestmateriaal wanneer het bij werken eenvoudig bereikbaar wordt. Controleer de toestand jaarlijks op wijzigingen.

- Eenvoudige handelingen: mag via doe-het-zelf of door werknemer(s) met opleidingsattest eenvoudige handelingen  
Deze dorpels kunnen vrij gemakkelijk verwijderd worden door de vloer errond te verwijderen. Voorzichtigheid is geboden, zodat de dorpels zelf daarbij niet beschadigd worden. Als men ze zelf wil verwijderen, dient men op voorhand het juiste verpakkingsmateriaal op het recyclagepark aan te kopen. Meer informatie op <https://www.limburg.net/asbest>.

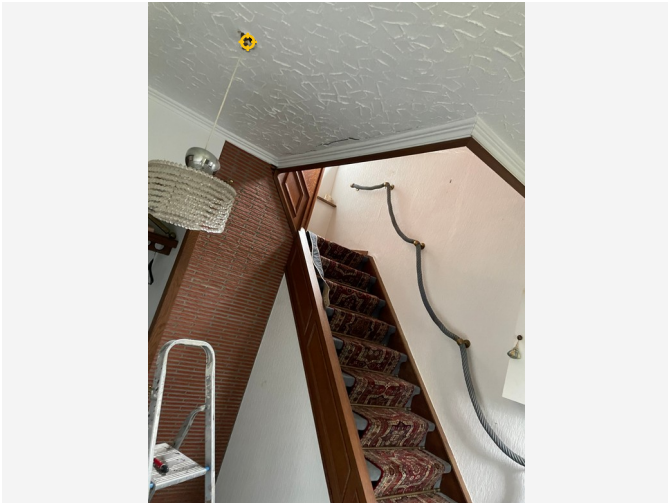
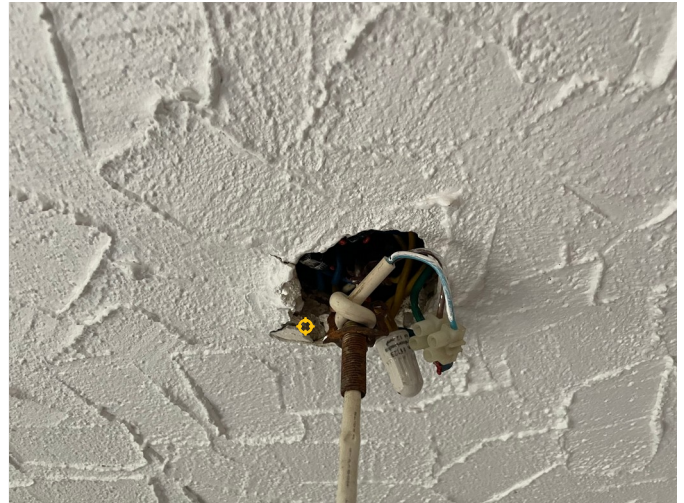
Geen asbest

#	Type	Referentie	Resultaat
5.1	Mengmonster	2	Geen asbest

Beschrijving	Pleisterwerk plafonds
Omgeving	Binnen
Primaire drager	Plafond

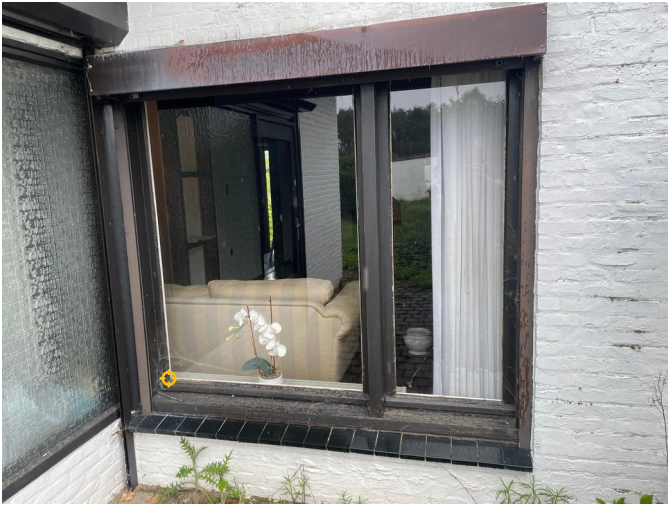
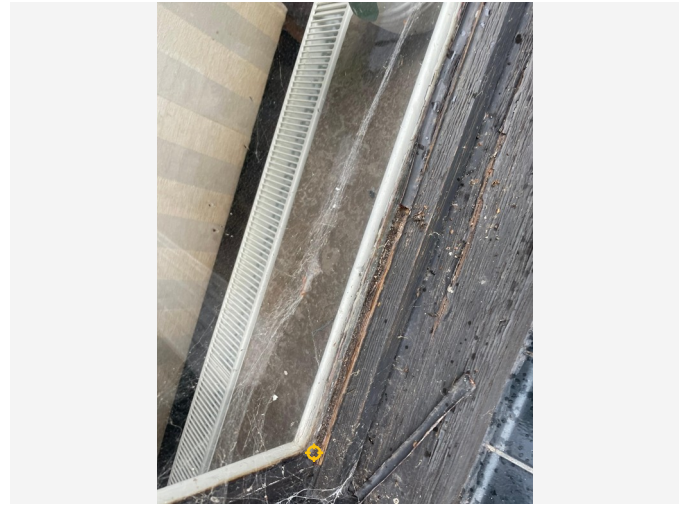
## Fiche 6: Stopverf aan de ramen

Geen asbest

#	Type	Referentie	Resultaat
6.1	Puntmonster	3	Geen asbest

Beschrijving	Stopverf aan de ramen
Omgeving	Buiten
Primaire drager	Wandopening verticaal (raam, deur, ...)

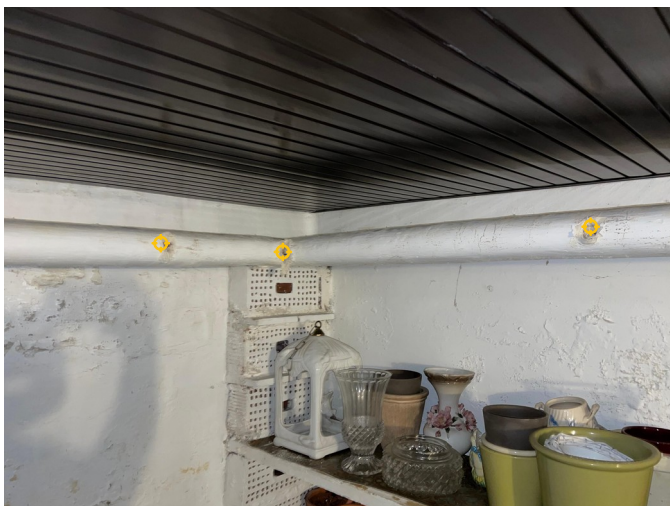
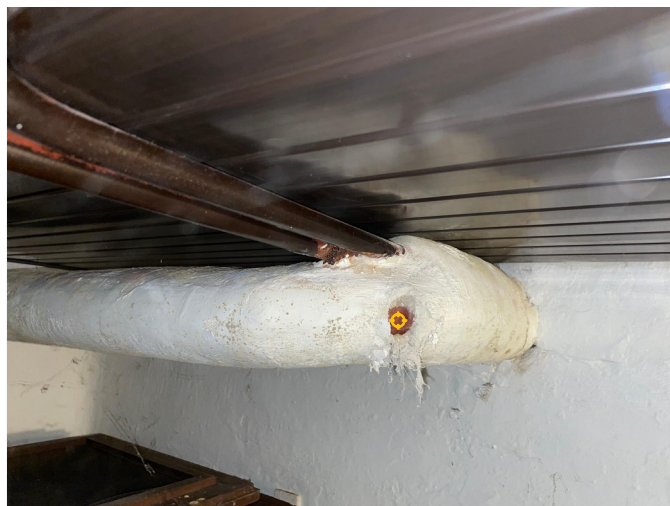
Geen asbest

#	Type	Referentie	Resultaat
7.1	Mengmonster	4 (rechte stukken)	Geen asbest
7.2	Mengmonster	5 (bochten)	Geen asbest

Beschrijving	Leidingisolatie kelder
Omgeving	Binnen
Primaire drager	HVAC infrastructuur en uitrusting

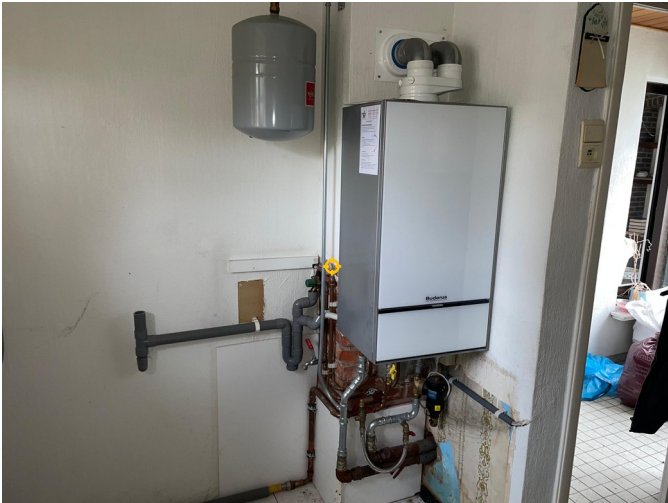
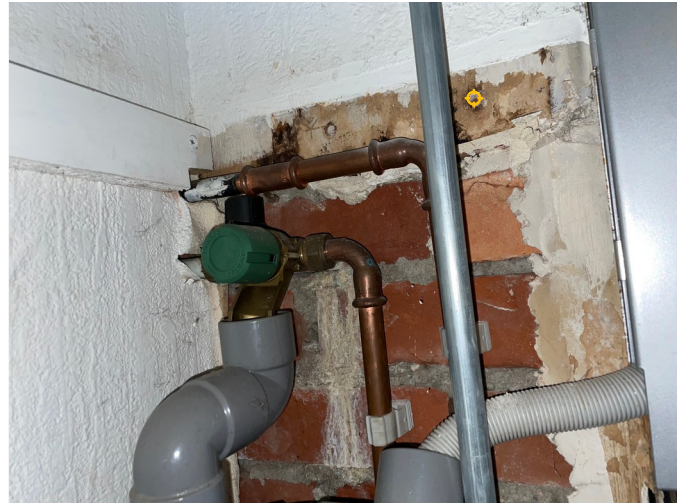
## Fiche 8: Pleisterwerk muren

Geen asbest

#	Type	Referentie	Resultaat
8.1	Mengmonster	1	Geen asbest

Beschrijving	Pleisterwerk muren
Omgeving	Binnen
Primaire drager	Binnenwand
