Asbestinventarisatetest

Bemvaartstraat 85, 3900 Pelt

Attestnummer : 20231120-000093.000

Uitgegeven op : 20.11.2023

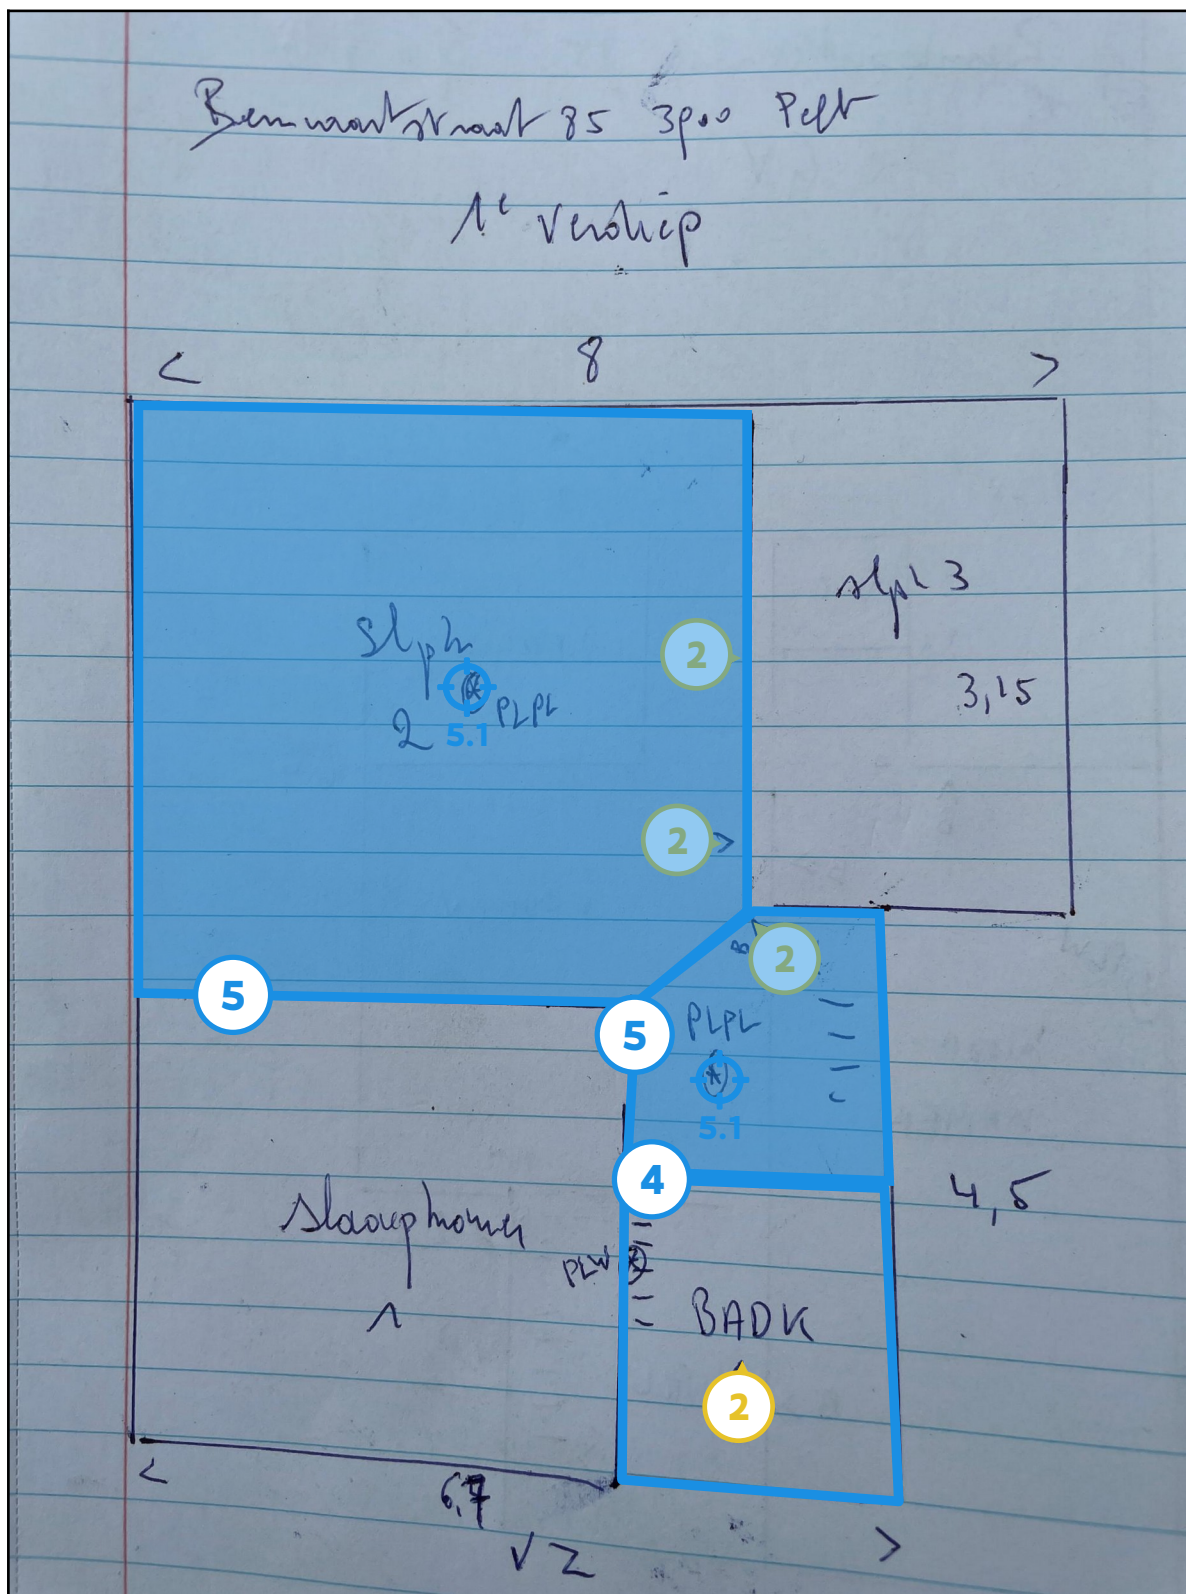
Plan 1.1: IMG_4145

2. bakeliet materiaal	Asbestmateriaal	Zorgvuldig beheren
4. pleister wand	Geen asbest	-
5. pleister plafond	Geen asbest	-
5.1 Code: 23-9339-202-M01	Mengmonster	-

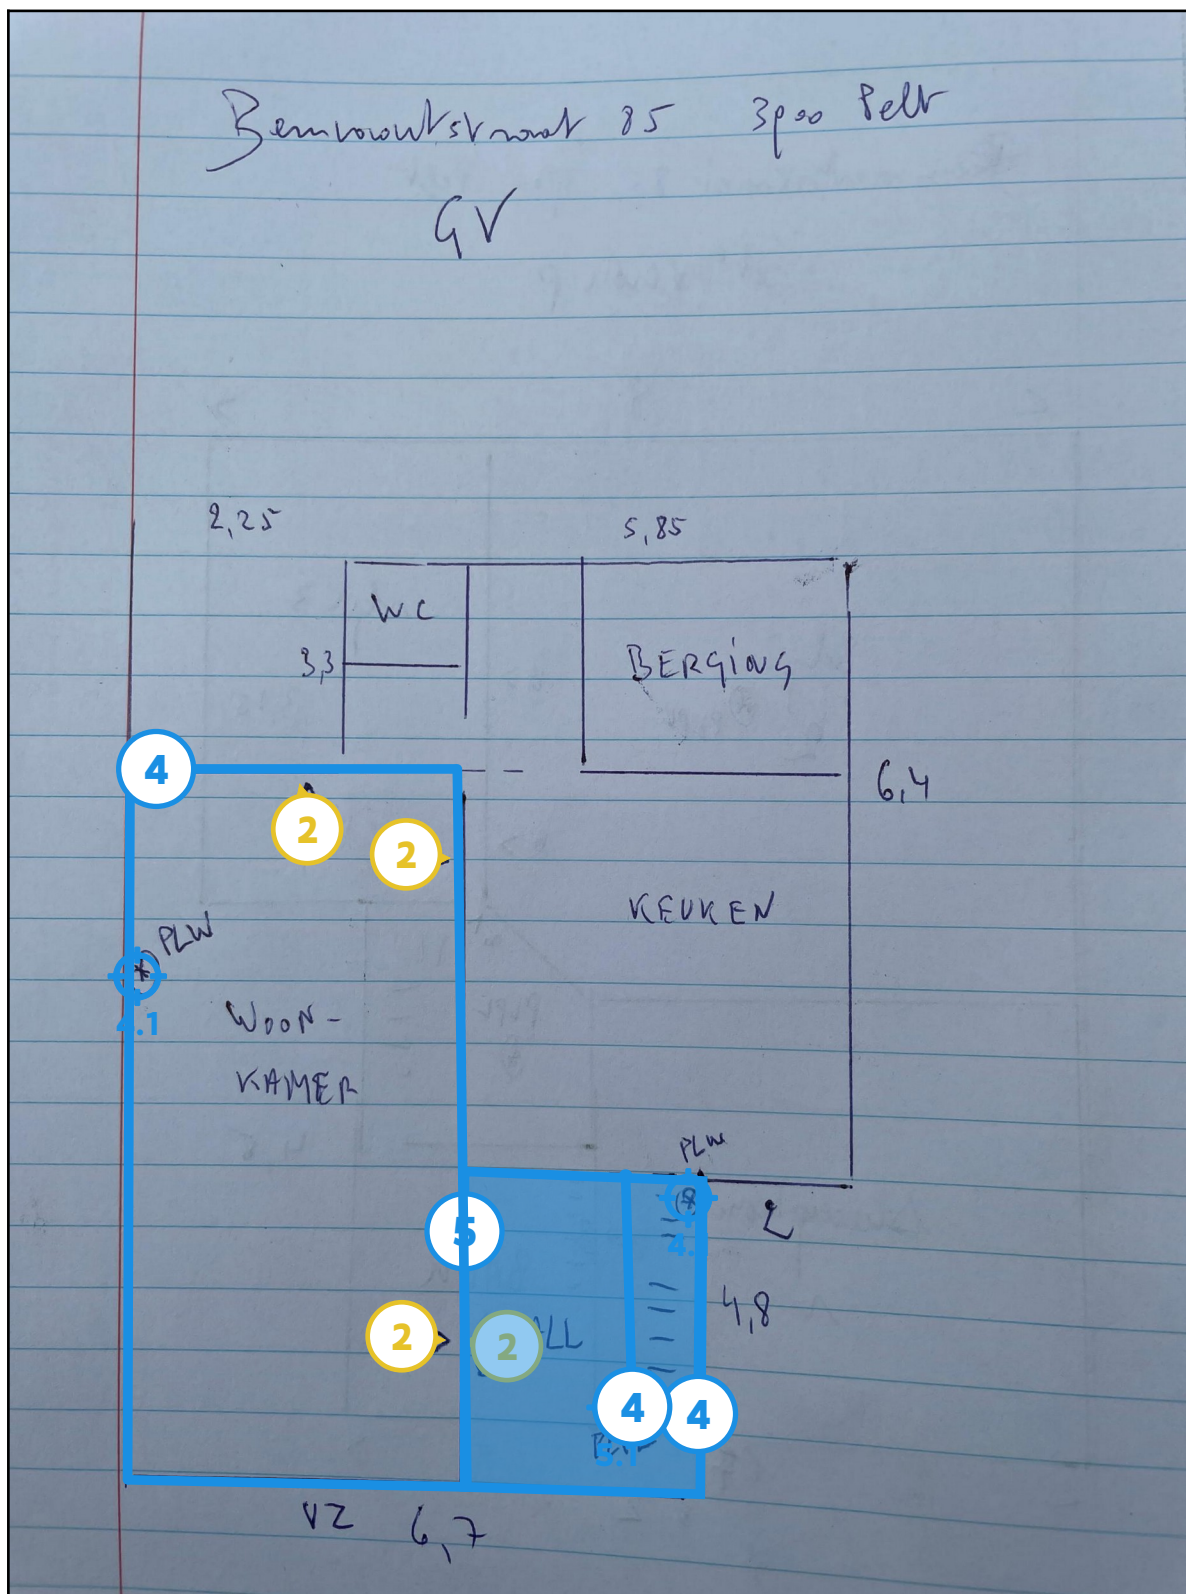
Plan 1.2: IMG_4146

2. bakeliet materiaal	Asbestmateriaal	Zorgvuldig beheren
4. pleister wand	Geen asbest	-
4.1 Code: 23-9339-202-M02	Mengmonster	-
5. pleister plafond	Geen asbest	-
5.1 Code: 23-9339-202-M01	Mengmonster	-

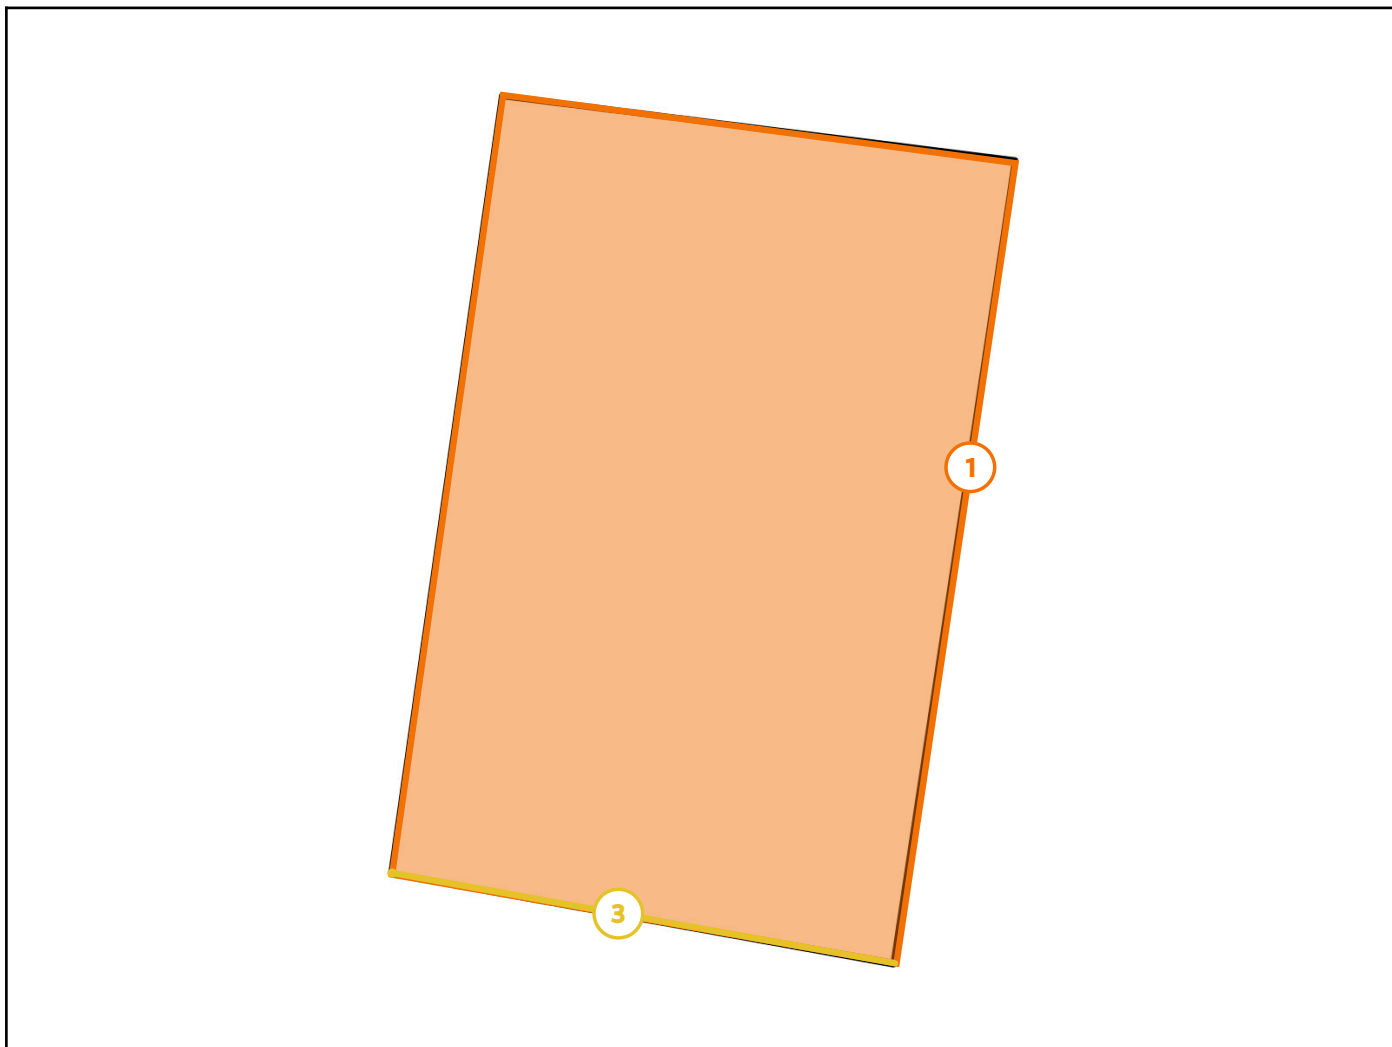
Plan 2.1: Bijgebouw plan

Beschrijving	Type	Actie
1. golfplaten garage	Asbestmateriaal	Verwijderen
3. menuiserie platen	Asbestmateriaal	Zorgvuldig beheren

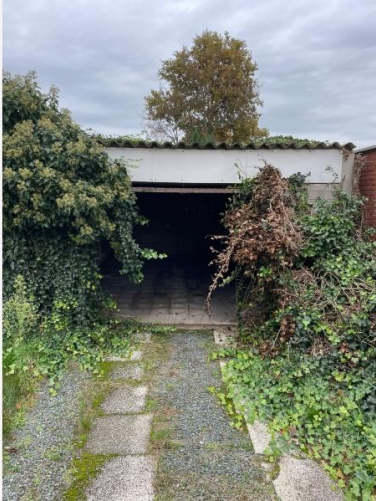
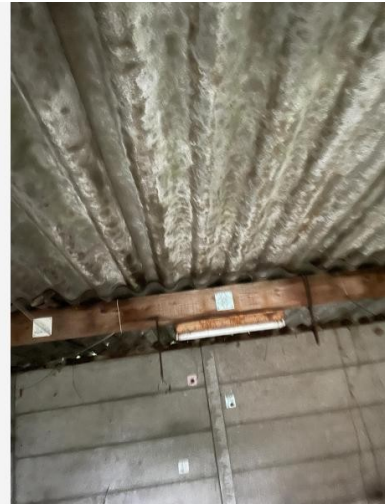
Het asbestmateriaal valt onder de mijlpaal van 2034.

Verwijderen

Eindbeoordeling materiaalrisico	Verhoogd materiaalrisico en/of verhoogde kans op vezelvrijgave
---------------------------------	--

Gebondenheid	Categorie 1: hechtgebonden in oorsprong
Asbestsoort (vezeltype)	Crocidoliet aanwezig
Asbestconcentratie	Laag (< 50%)
Afschermingsgraad van het gehele materiaal	Geheel of deels vrij aan de buitenlucht
Toestand van het materiaal	Matig beschadigd, matig verweerd

Beschrijving	golfplaten garage
Omgeving	Grenst aan binnen- en buitenlucht
Primaire drager	Schuin dak
Asbestmateriaal	Dak- en gevelbekleding - Golfplaat
Bindmiddel van asbestmateriaal	Cement
Gebondenheid op basis van bindmiddel	Hecht
Hoeveelheid (oppervlakte - aantal)	• 26,15 m ² - 1 stuk
Totale oppervlakte	26,15 m ²
Eenvoudig bereikbaar	Ja

- Zorg voor een veilig beheer. Vermijd het beschadigen van het asbestmateriaal. Controleer de toestand jaarlijks op wijzigingen.

- Eenvoudige handelingen: mag via doe-het-zelf of door werknemer(s) met opleidingsattest eenvoudige handelingen
Verwijder dit materiaal bij renovatie.
Gebruik FFP3-mondmasker, handschoenen, overall.
Materiaal niet gooien of breken.
Kijk op www.Limburg.net – asbest voor mogelijkheden en hulpmaatregelen van de overheid.

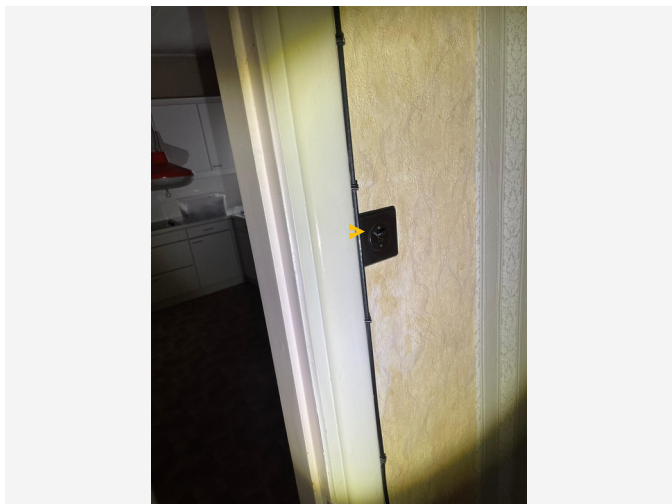
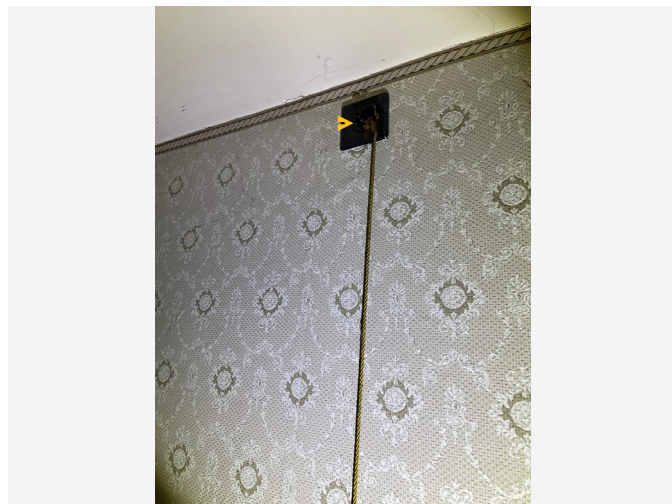
Het asbestmateriaal valt onder de mijlpaal van 2040.

Zorgvuldig beheren

Eindbeoordeling materiaalrisico	Laag materiaalrisico en/of verlaagde kans op vezelvrijgave
---------------------------------	--

Gebondenheid	Categorie 1: hechtgebonden in oorsprong
Asbestsoort (vezeltype)	Crocidoliet aanwezig
Asbestconcentratie	Laag (< 50%)
Afschermingsgraad van het gehele materiaal	Geheel of deels (ook) vrij aan de binnenlucht
Toestand van het materiaal	Onbeschadigd, niet verweerd

Beschrijving	bakeliet materiaal
Omgeving	Binnen
Primaire drager	Binnenwand
Asbestmateriaal	Plaat, paneel, tablet - Type Bakeliet
Bindmiddel van asbestmateriaal	Kunststof of -hars
Gebondenheid op basis van bindmiddel	Hecht
Hoeveelheid (oppervlakte - dikte - aantal)	• 1,00 m ² - 1,00 cm - 1 stuk
Totaal volume	0,01 m ³

Eenvoudig bereikbaar	Ja
Bevestigingswijze	<ul style="list-style-type: none">• Geschroefd
Identificatiemethode	Vaststelling zonder monstername
Destructieve handeling voor identificatie	Nee
Opmerking	Diverse schakelaars op gv en 1e verdiep.

- Zorg voor een veilig beheer. Vermijd het beschadigen van het asbestmateriaal. Controleer de toestand jaarlijks op wijzigingen.

- Eenvoudige handelingen: mag via doe-het-zelf of door werknemer(s) met opleidingsattest eenvoudige handelingen
Verwijder dit materiaal bij renovatie.
Gebruik FFP3-mondmasker, handschoenen, overall.
Materiaal niet gooien of breken.
Kijk op www.Limburg.net – asbest voor mogelijkheden en hulpmaatregelen van de overheid.

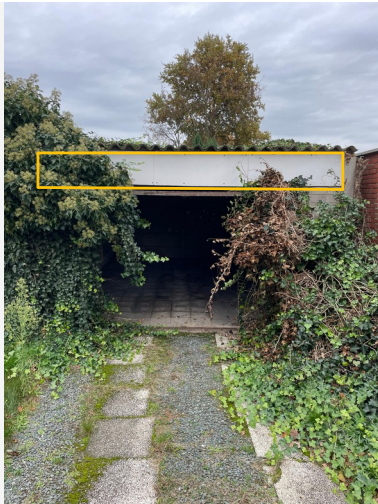
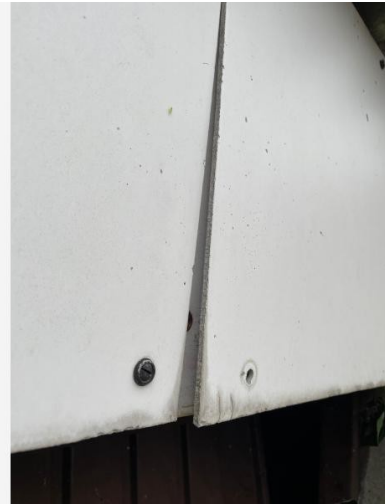
Het asbestmateriaal valt onder de mijlpaal van 2040.

Zorgvuldig beheren

Eindbeoordeling materiaalisico	Laag materiaalisico en/of verlaagde kans op vezelvrijgave
--------------------------------	---

Gebondenheid	Categorie 1: hechtgebonden in oorsprong
Asbestsoort (vezeltype)	Crocidoliet aanwezig
Asbestconcentratie	Laag (< 50%)
Afschermingsgraad van het gehele materiaal	Geheel of deels vrij aan de buitenlucht
Toestand van het materiaal	Licht beschadigd, licht verweerd. Intact materiaal type Pical – asbestboard of categorie III 'gebondenheid'

Beschrijving	menuiserite platen
Omgeving	Buiten
Primaire drager	Wand buitenschil
Asbestmateriaal	Plaat, paneel, tablet - Type Menuiserite
Bindmiddel van asbestmateriaal	Cement
Gebondenheid op basis van bindmiddel	Hecht
Hoeveelheid (oppervlakte - dikte - aantal)	• 2,00 m ² - 1,00 cm - 1 stuk
Totaal volume	0,02 m ³

Eenvoudig bereikbaar	Ja
Bevestigingswijze	<ul style="list-style-type: none">• Geschroefd
Identificatiemethode	Vaststelling zonder monstername
Destructieve handeling voor identificatie	Nee
Opmerking	Witte platen als kopplaten van de garage.

- Zorg voor een veilig beheer. Vermijd het beschadigen van het asbestmateriaal. Controleer de toestand jaarlijks op wijzigingen.

- Eenvoudige handelingen: mag via doe-het-zelf of door werknemer(s) met opleidingsattest eenvoudige handelingen
Verwijder dit materiaal bij renovatie.
Gebruik FFP3-mondmasker, handschoenen, overall.
Materiaal niet gooien of breken.
Kijk op www.Limburg.net – asbest voor mogelijkheden en hulpmaatregelen van de overheid.

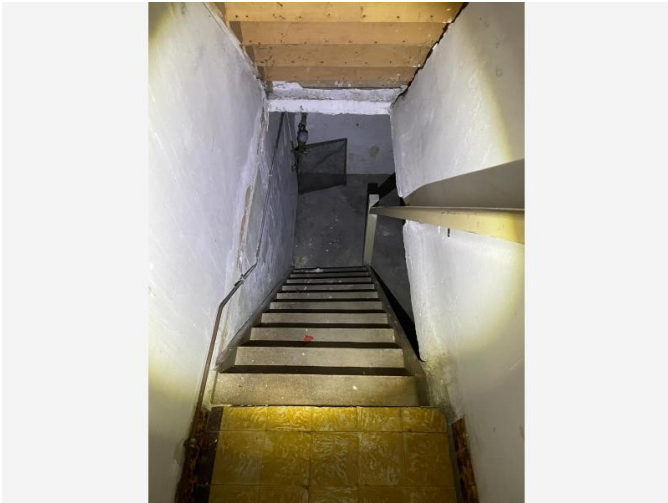
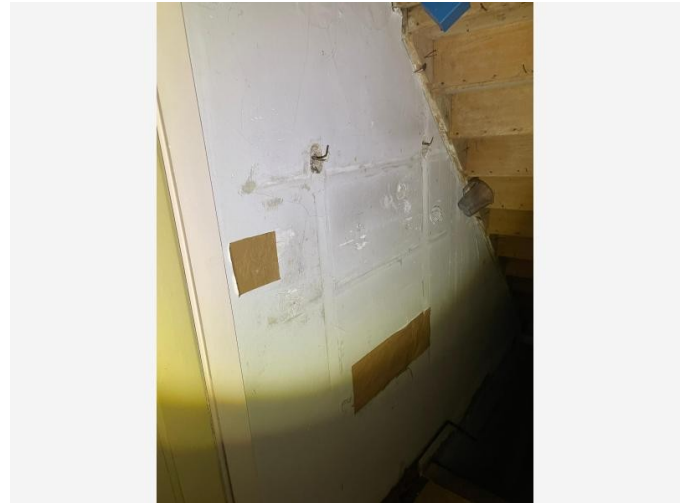
Fiche 4: pleister wand

Geen asbest

#	Type	Referentie	Resultaat
4.1	Mengmonster	23-9339-202-M02	Geen asbest

Bindmiddel van materiaal	Gips - kalk
Gebondenheid op basis van bindmiddel	Niet-hechtgebonden
Hoeveelheid (oppervlakte - dikte - aantal)	• 36,00 m ² - 1,00 cm - 1 stuk
Totaal volume	0,36 m ³
Identificatiemethode	Vaststelling met monstername
Destructieve handeling voor identificatie	Nee
Opmerking	Mengstaal van het pleister van de wanden van de badkamer 1e verdiep, de woonkamer gv en de trappenhal naar de kelder.

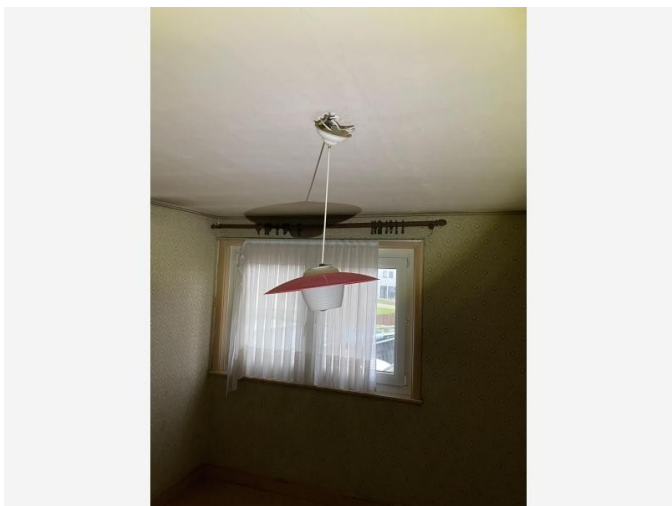
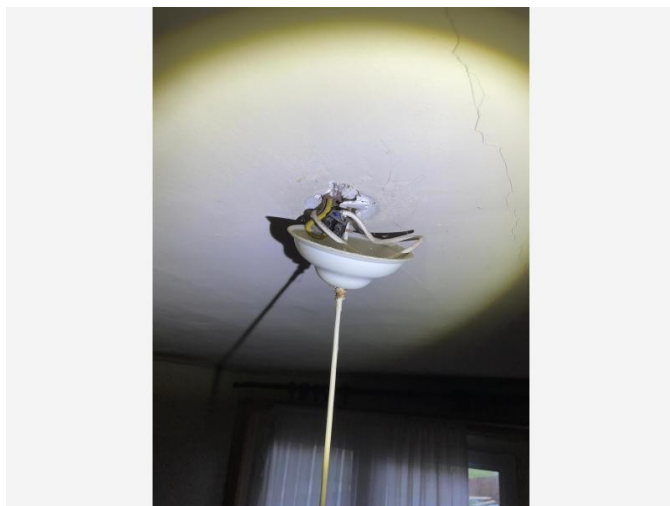
Fiche 5: pleister plafond

Geen asbest

#	Type	Referentie	Resultaat
5.1	Mengmonster	23-9339-202-M01	Geen asbest

Bindmiddel van materiaal	Gips - kalk
Gebondenheid op basis van bindmiddel	Niet-hechtgebonden
Hoeveelheid (oppervlakte - dikte - aantal)	<ul style="list-style-type: none"> • 38,00 m² - 1,00 cm - 1 stuk
Totaal volume	0,38 m ³
Identificatiemethode	Vaststelling met monstername
Destructieve handeling voor identificatie	Nee
Opmerking	Mengstaal van het pleister van de plafonds van de hall gv, de trappenhal 1e verdiep en de slaapkamer 2 links achteraan.
