Asbestinventarisatetest

Grasstraat 5, 3900 Pelt

Attestnummer : 20231201-000341.000

Uitgegeven op : 01.12.2023

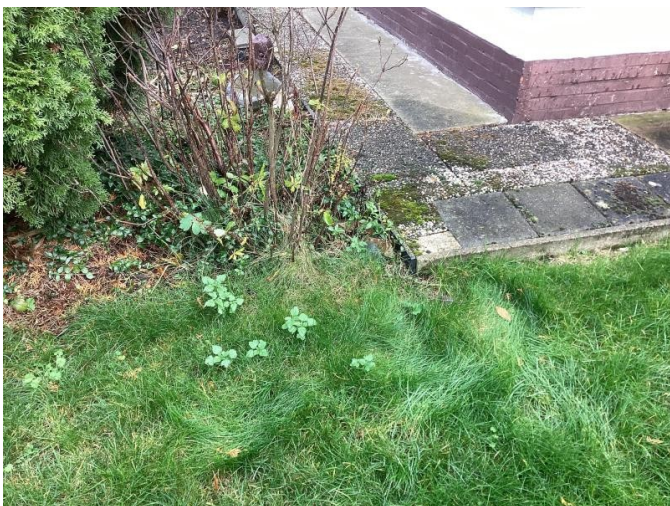
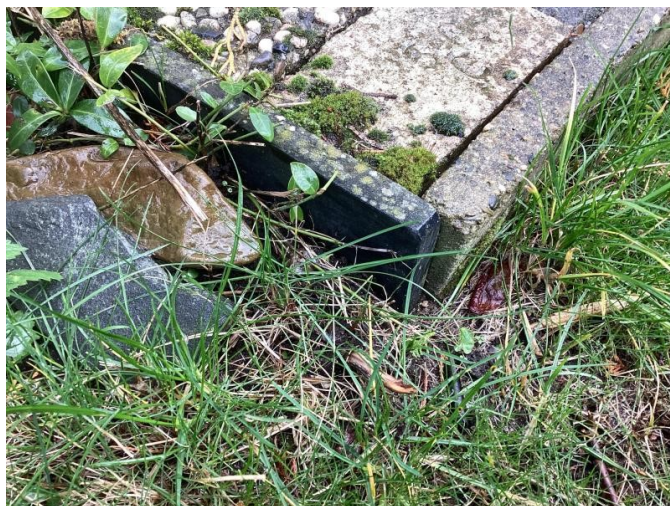
Dringend verwijderen

Beschrijving	Afboording
Type afvalstof	Betreft stock-voorraad of gedemonteerde asbestmaterialen
Aanwezige resten	1 oude vensterbank
Omgeving	Buiten
Primaire drager	Bodem
Asbestmaterialen	<ul style="list-style-type: none">• Plaat, paneel, tablet - Type Massal
Bindmiddel van asbestmateriaal	Cement
Gebondenheid op basis van bindmiddel	Hecht
Hoeveelheid (gewicht - aantal)	<ul style="list-style-type: none">• 2,00 kg - 1 stuk
Totaal gewicht	2,00 kg
Eenvoudig bereikbaar	Ja
Identificatiemethode	Vaststelling zonder monsternamen

- Verwijder het asbestafval.

- Eenvoudige handelingen: mag via doe-het-zelf of door werknemer(s) met opleidingsattest eenvoudige handelingen
Kan door particulier verwijderd worden zonder breken of beschadigen bij verwijderen.

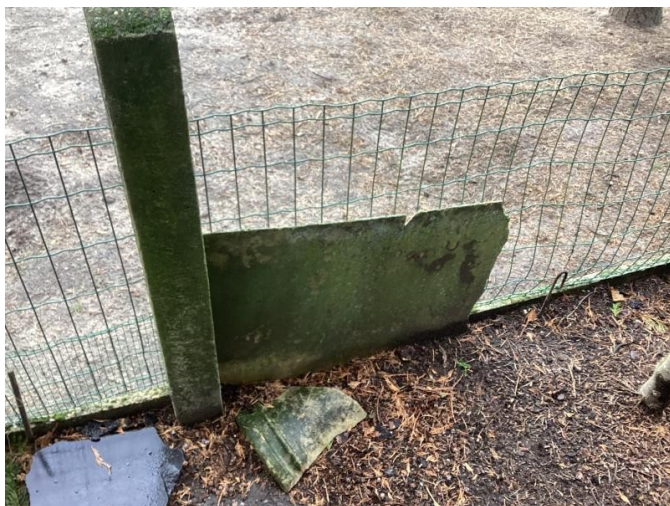
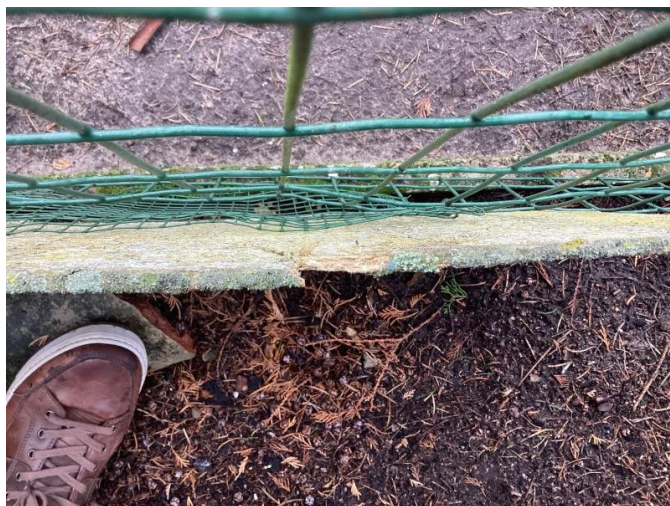
Dringend verwijderen

#	Type	Referentie	Resultaat
2.1	Puntmonster	29639/04	Chrysotiel, Crocidoliet

Beschrijving	Platen in tuin
Type afvalstof	Betreft stock-voorraad of gedemonteerde asbestmaterialen
Aanwezige resten	4 platen
Omgeving	Buiten
Primaire drager	Bodem
Asbestmaterialen	<ul style="list-style-type: none">Dak- en gevelbekleding - Plaat
Bindmiddel van asbestmateriaal	Cement
Gebondenheid op basis van bindmiddel	Hecht
Hoeveelheid (gewicht - aantal)	<ul style="list-style-type: none">0,50 kg - 1 stuk
Totaal gewicht	0,50 kg
Eenvoudig bereikbaar	Ja
Identificatiemethode	Vaststelling met monstername

- Verwijder het asbestafval.

- Eenvoudige handelingen: mag via doe-het-zelf of door werknemer(s) met opleidingsattest eenvoudige handelingen
Kan door particulier verwijderd worden zonder breken of beschadigen bij verwijderen.

Draag steeds handschoenen en een ffp3 mondkapje.

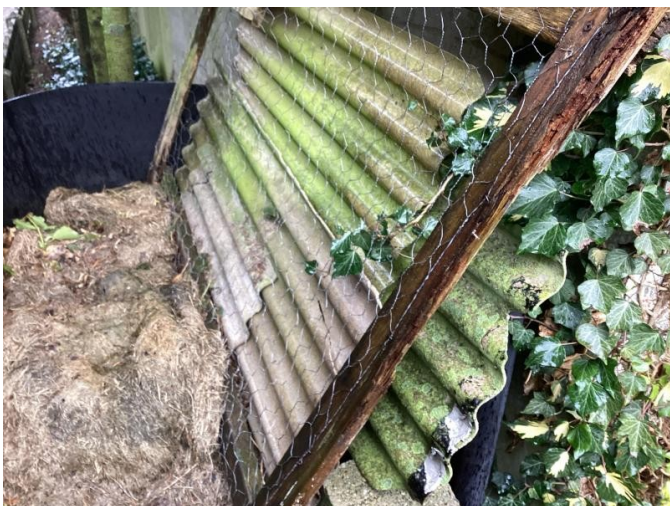
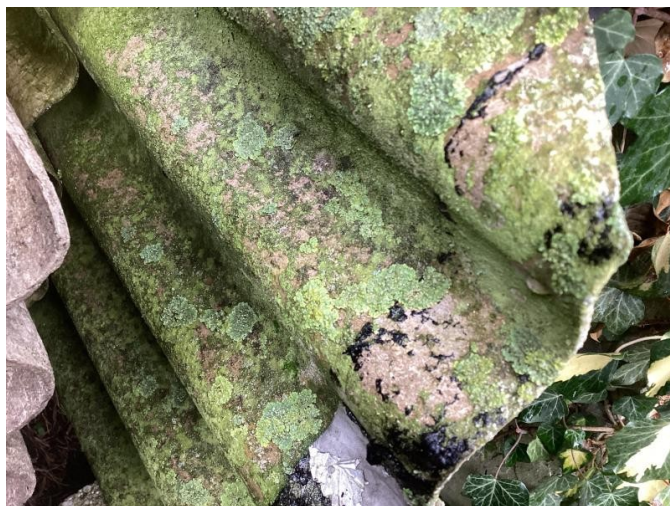
Dringend verwijderen

Beschrijving	Golfplaten
Type afvalstof	Betreft stock-voorraad of gedemonteerde asbestmaterialen
Aanwezige resten	10 tal stukken golfplaat
Omgeving	Buiten
Primaire drager	Bodem
Asbestmaterialen	<ul style="list-style-type: none">Dak- en gevelbekleding - Golfplaat
Bindmiddel van asbestmateriaal	Cement
Gebondenheid op basis van bindmiddel	Hecht
Hoeveelheid (gewicht - aantal)	<ul style="list-style-type: none">5,00 kg - 1 stuk
Totaal gewicht	5,00 kg
Eenvoudig bereikbaar	Ja
Identificatiemethode	Vaststelling zonder monsternamen

- Verwijder het asbestafval.

- Eenvoudige handelingen: mag via doe-het-zelf of door werknemer(s) met opleidingsattest eenvoudige handelingen
Kan door particulier verwijderd worden zonder breken of beschadigen.

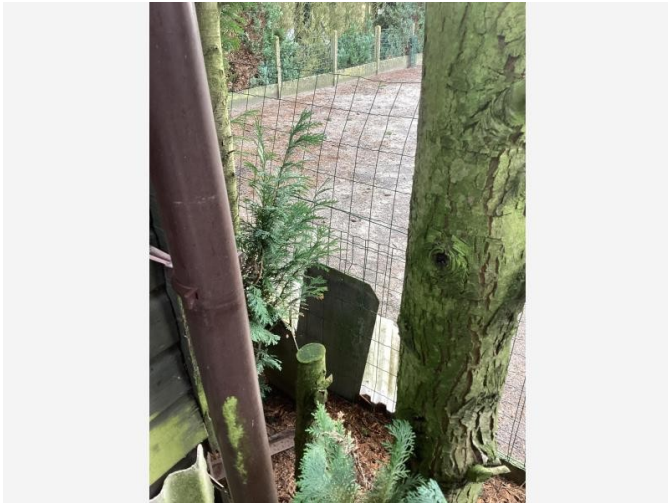
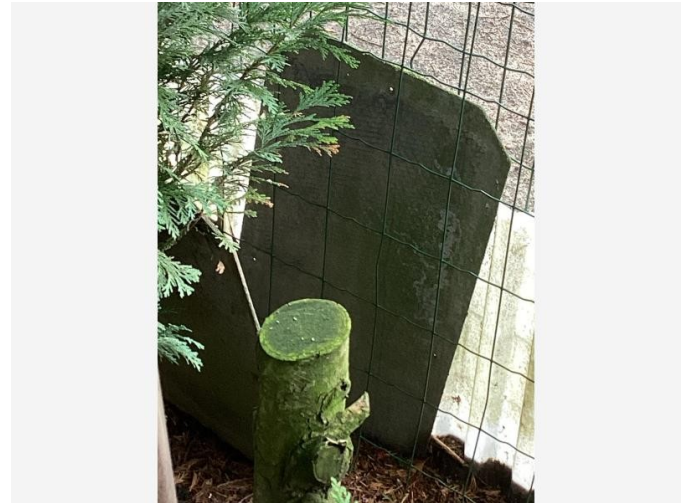
Dringend verwijderen

Beschrijving	Leien
Type afvalstof	Betreft stock-voorraad of gedemonteerde asbestmaterialen
Aanwezige resten	3leien
Omgeving	Buiten
Primaire drager	Bodem
Asbestmaterialen	<ul style="list-style-type: none">Dak- en gevelbekleding - Lei, shingle
Bindmiddel van asbestmateriaal	Cement
Gebondenheid op basis van bindmiddel	Hecht
Hoeveelheid (gewicht - aantal)	<ul style="list-style-type: none">0,50 kg - 1 stuk
Totaal gewicht	0,50 kg
Eenvoudig bereikbaar	Ja
Identificatiemethode	Vaststelling zonder monstername

- Verwijder het asbestafval.

- Eenvoudige handelingen: mag via doe-het-zelf of door werknemer(s) met opleidingsattest eenvoudige handelingen
Kan door particulier verwijderd worden zonder breken of beschadigen bij verwijderen.

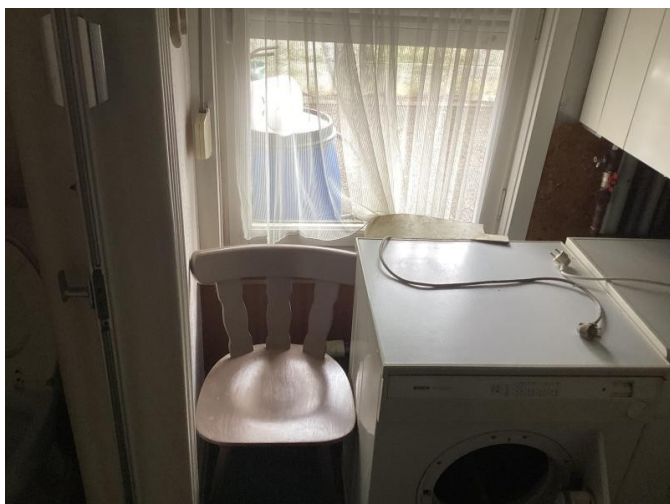
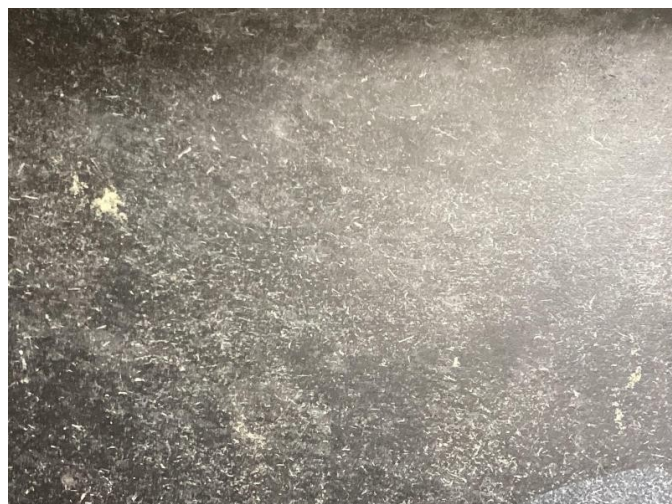
Het asbestmateriaal valt onder de mijlpaal van 2040.

Zorgvuldig beheren

Eindbeoordeling materiaalrisico	Zeer laag materiaalrisico en/of zeer lage kans op vezelvrijgave
---------------------------------	---

Gebondenheid	Categorie 1: hechtgebonden in oorsprong
Asbestsoort (vezeltype)	Alleen chrysotiel
Asbestconcentratie	Laag (< 50%)
Afschermingsgraad van het gehele materiaal	Geheel of deels (ook) vrij aan de binnenlucht
Toestand van het materiaal	Onbeschadigd, niet verweerd

Beschrijving	Vensterbanken binnen.
Omgeving	Binnen
Primaire drager	Wandopening verticaal (raam, deur, ...)
Asbestmateriaal	Plaat, paneel, tablet - Type Massal
Bindmiddel van asbestmateriaal	Cement
Gebondenheid op basis van bindmiddel	Hecht
Hoeveelheid (oppervlakte - dikte - aantal)	• 1,00 m ² - 3,00 cm - 1 stuk
Totaal volume	0,03 m ³
Eenvoudig bereikbaar	Nee • Verwijdering tast de bouwkundige integriteit aan.
Bevestigingswijze	• Verlijmd, ingegoten, versmeerd

- Zorg voor een veilig beheer en verwijder dit asbestmateriaal wanneer het bij werken eenvoudig bereikbaar wordt. Controleer de toestand jaarlijks op wijzigingen.

- Eenvoudige handelingen: mag via doe-het-zelf of door werknemer(s) met opleidingsattest eenvoudige handelingen
Kan door particulier verwijderd worden zonder breken of beschadigen bij verwijderen.

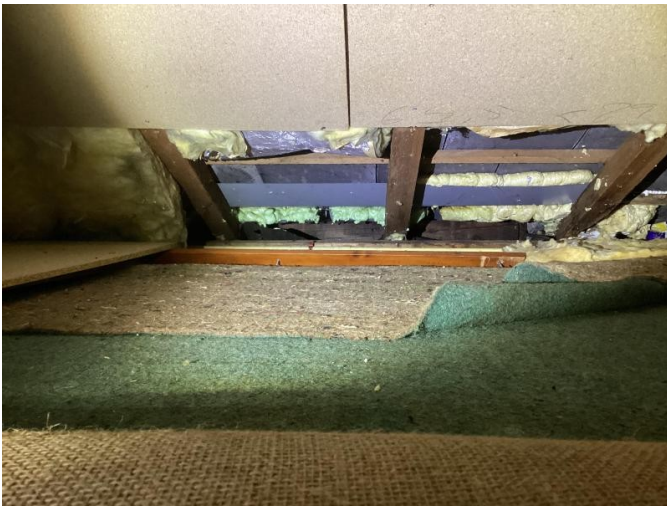
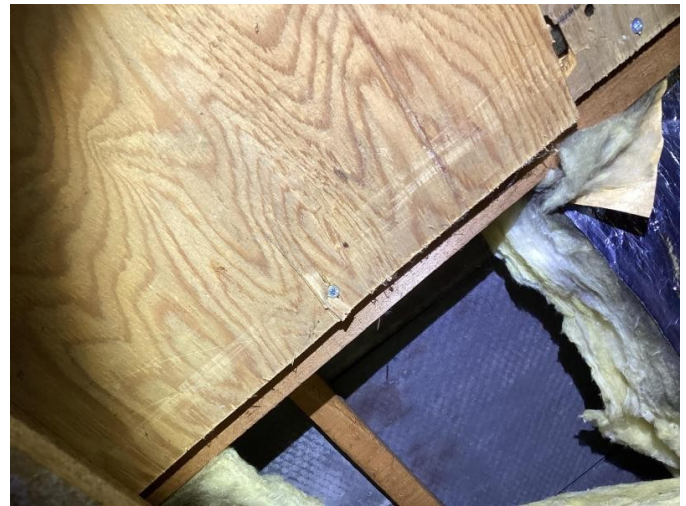
Het asbestmateriaal valt onder de mijlpaal van 2040.

Zorgvuldig beheren

Eindbeoordeling materiaalrisico	Laag materiaalrisico en/of verlaagde kans op vezelvrijgave
---------------------------------	--

Gebondenheid	Categorie 1: hechtgebonden in oorsprong
Asbestsoort (vezeltype)	Crocidoliet aanwezig
Asbestconcentratie	Laag (< 50%)
Afschermingsgraad van het gehele materiaal	Enkel randen niet afgeschermd maar geen contact met binnenluchtstromen
Toestand van het materiaal	Licht beschadigd, licht verweerd. Intact materiaal type Pical – asbestboard of categorie III 'gebondenheid'

#	Type	Referentie	Resultaat
6.1	Puntmonster	29639/02	Chrysotiel, Crocidoliet

Beschrijving	Leien
Omgeving	Binnen
Primaire drager	Schuin dak
Asbestmateriaal	Dak- en gevelbekleding - Lei, shingle
Bindmiddel van asbestmateriaal	Cement
Gebondenheid op basis van bindmiddel	Hecht

- Zorg voor een veilig beheer en verwijder dit asbestmateriaal wanneer het bij werken eenvoudig bereikbaar wordt. Controleer de toestand jaarlijks op wijzigingen.

- Eenvoudige handelingen: mag via doe-het-zelf of door werknemer(s) met opleidingsattest eenvoudige handelingen
Kan door particulier verwijderd worden zonder breken of beschadigen bij verwijderen.

Draag steeds handschoenen en een ffp3 mondkap.

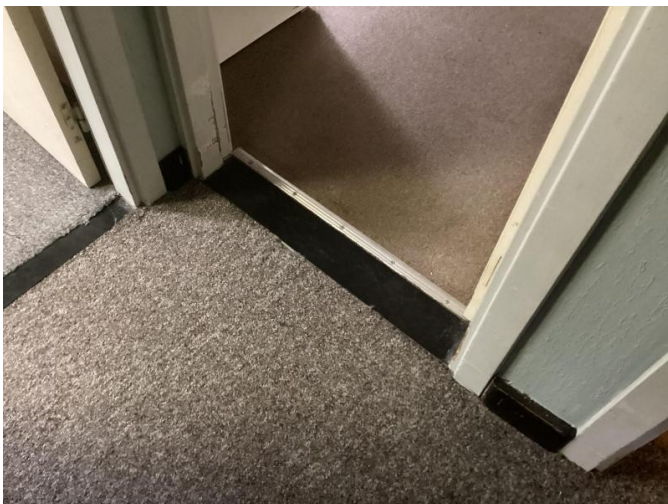
Het asbestmateriaal valt onder de mijlpaal van 2040.

Zorgvuldig beheren

Eindbeoordeling materiaalrisico	Laag materiaalrisico en/of verlaagde kans op vezelvrijgave
---------------------------------	--

Gebondenheid	Categorie 1: hechtgebonden in oorsprong
Asbestsoort (vezeltype)	Alleen chrysotiel
Asbestconcentratie	Laag (< 50%)
Afschermingsgraad van het gehele materiaal	Geheel of deels (ook) vrij aan de binnenlucht
Toestand van het materiaal	Licht beschadigd, licht verweerd. Intact materiaal type Pical – asbestboard of categorie III 'gebondenheid'

Beschrijving	Tussendorpels
Omgeving	Binnen
Primaire drager	Wandopening verticaal (raam, deur, ...)
Asbestmateriaal	Plaat, paneel, tablet - Type Massal
Bindmiddel van asbestmateriaal	Cement
Gebondenheid op basis van bindmiddel	Hecht
Hoeveelheid (oppervlakte - dikte - aantal)	<ul style="list-style-type: none">• 1,00 m² - 3,00 cm - 1 stuk
Totaal volume	0,03 m ³
Eenvoudig bereikbaar	Nee <ul style="list-style-type: none">• Verwijdering tast de bouwkundige integriteit aan.
Bevestigingswijze	<ul style="list-style-type: none">• Verlijmd, ingegoten, versmeerd

- Zorg voor een veilig beheer en verwijder dit asbestmateriaal wanneer het bij werken eenvoudig bereikbaar wordt. Controleer de toestand jaarlijks op wijzigingen.

- Eenvoudige handelingen: mag via doe-het-zelf of door werknemer(s) met opleidingsattest eenvoudige handelingen
Kan door particulier verwijderd worden zonder breken of beschadigen bij verwijderen.

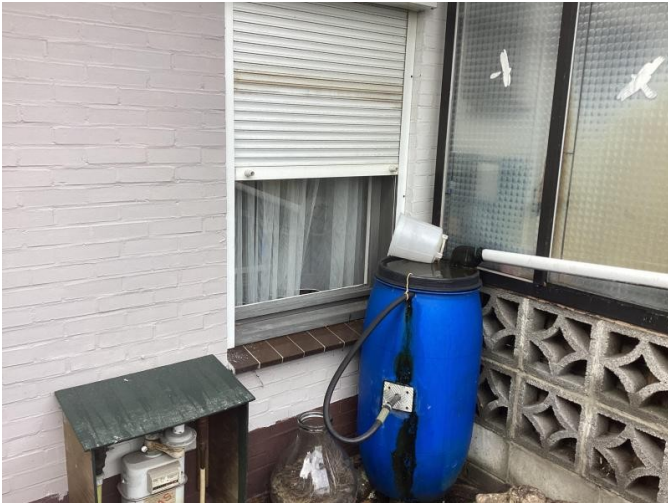
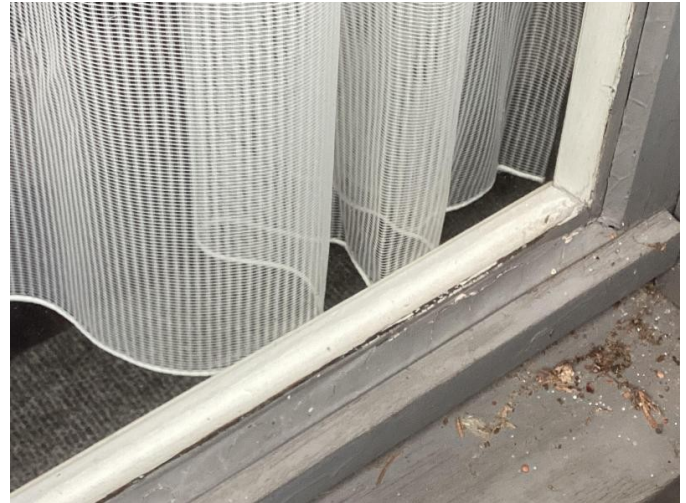
Geen asbest

#	Type	Referentie	Resultaat
11.1	Puntmonster	29639/06	Geen asbest

Beschrijving	Mastiek
Omgeving	Buiten
Primaire drager	Wandopening verticaal (raam, deur, ...)
Bindmiddel van materiaal	Kitten, mastiek, pasta

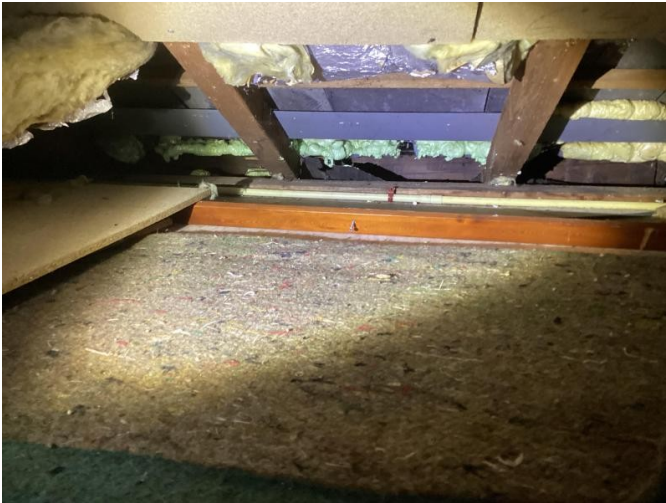
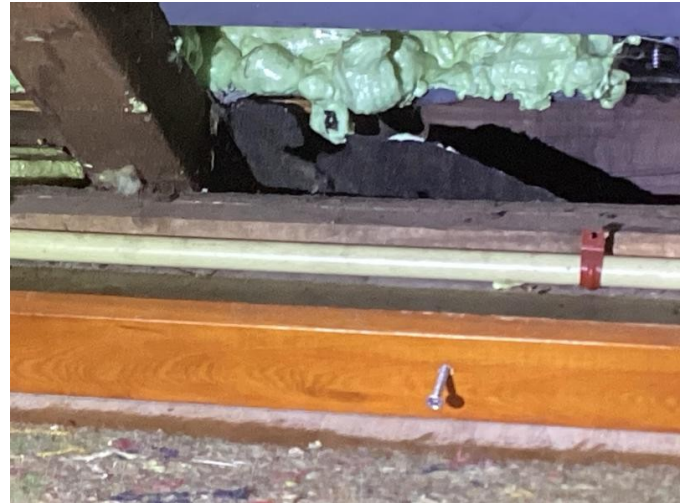
Fiche 12: Roofing

Geen asbest

#	Type	Referentie	Resultaat
12.1	Puntmonster	29639/03	Geen asbest

Beschrijving	Roofing
Omgeving	Binnen
Primaire drager	Schuin dak
Bindmiddel van materiaal	Bitumen (roofing, teer, asfalt)

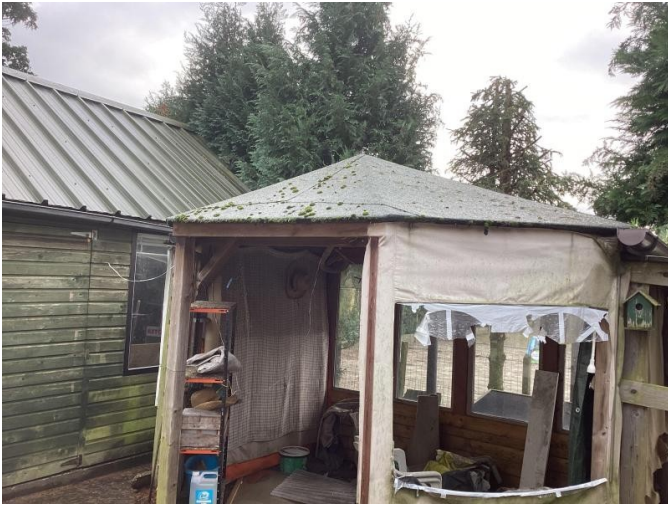
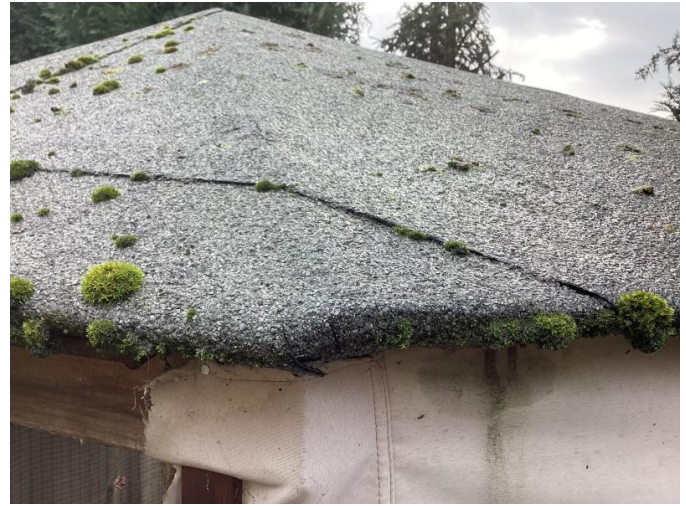
Fiche 13: Roofing

Geen asbest

#	Type	Referentie	Resultaat
13.1	Puntmonster	29639/05	Geen asbest

Beschrijving	Roofing
Omgeving	Buiten
Primaire drager	Schuin dak
Bindmiddel van materiaal	Bitumen (roofing, teer, asfalt)

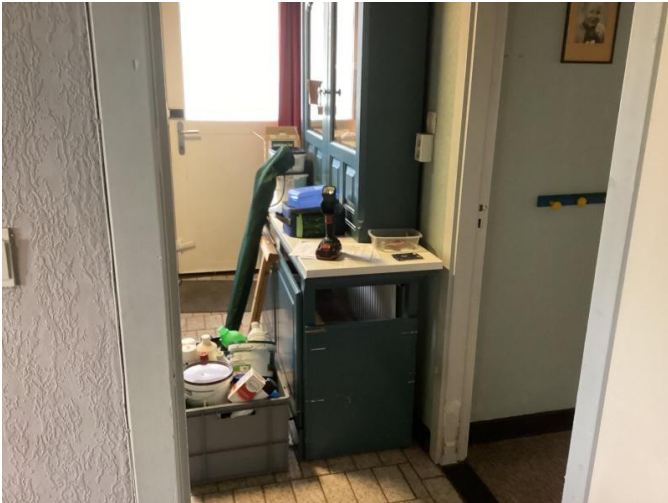
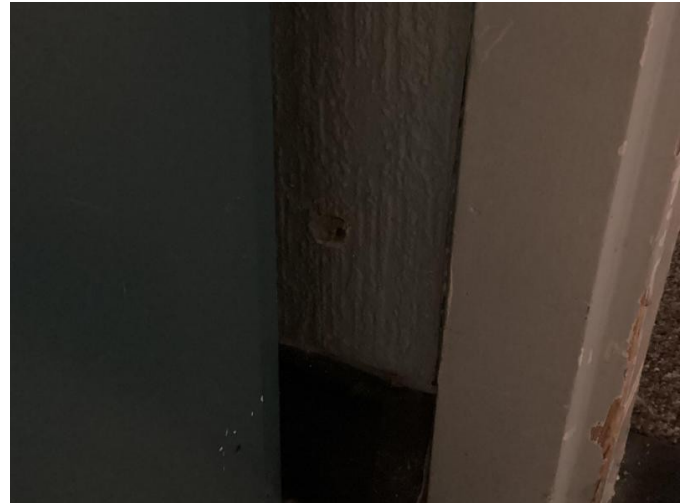
Geen asbest

#	Type	Referentie	Resultaat
14.1	Mengmonster	29639/01	Geen asbest

Beschrijving	Binnenmuren
Omgeving	Binnen
Primaire drager	Binnenwand
Bindmiddel van materiaal	Gips - kalk
