Asbestinventarisatetest

Fabrieksstraat 7, 3900 Pelt

Attestnummer : 20240702-000974.000

Uitgegeven op : 02.07.2024

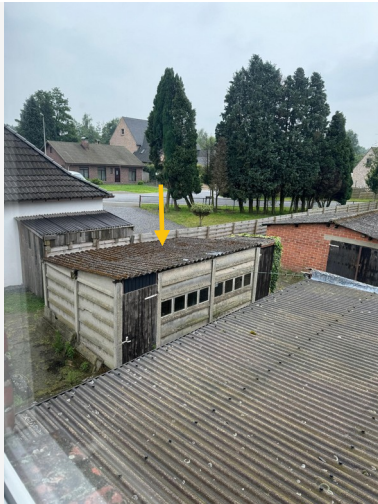
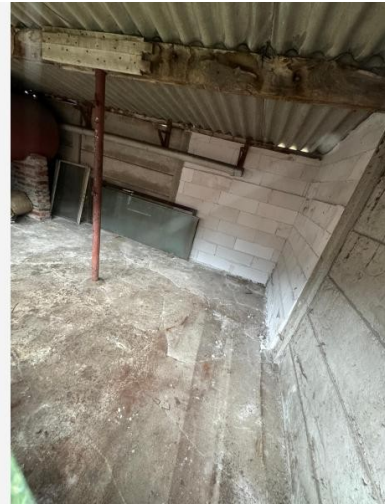
Eindbeoordeling materiaalrisico	Hoog materiaalrisico en/of hoge kans op vezelvrijgave
---------------------------------	---

Gebondenheid	Categorie 1: hechtgebonden in oorsprong
Asbestsoort (vezeltype)	Crocidoliet aanwezig
Asbestconcentratie	Laag (< 50%)
Afschermingsgraad van het gehele materiaal	Geheel of deels (ook) vrij aan de binnenlucht
Toestand van het materiaal	Matig beschadigd, matig verweerd

Beschrijving	golfplaten berghok
Omgeving	Grenst aan binnen- en buitenlucht
Primaire drager	Schuin dak
Asbestmateriaal	Dak- en gevelbekleding - Golfplaat
Bindmiddel van asbestmateriaal	Cement
Gebondenheid op basis van bindmiddel	Hecht
Hoeveelheid (oppervlakte - aantal)	• 16,00 m ² - 1 stuk
Totale oppervlakte	16,00 m ²
Eenvoudig bereikbaar	Ja
Bevestigingswijze	• Geschroefd
Identificatiemethode	Vaststelling zonder monsternamen
Destructieve handeling voor identificatie	Nee

Dringend verwijderen

- Zorg voor een veilig beheer. Vermijd het beschadigen van het asbestmateriaal. Controleer de toestand jaarlijks op wijzigingen.
- Hemelwater dat afspoelt van asbestcement daken of gevels kan asbestdeeltjes bevatten. Gebruik het enkel voor gesloten circuits (bv. spoelen toiletten). Reinig na het vervangen van het dak of de gevel de dakgoten en regenwaterput of -ton om asbesthoudend sediment of slib te verwijderen

- Eenvoudige handelingen: mag via doe-het-zelf of door werknemer(s) met opleidingsattest eenvoudige handelingen
Golplaten voorzichtig losmaken en in zijn geheel verwijderen.

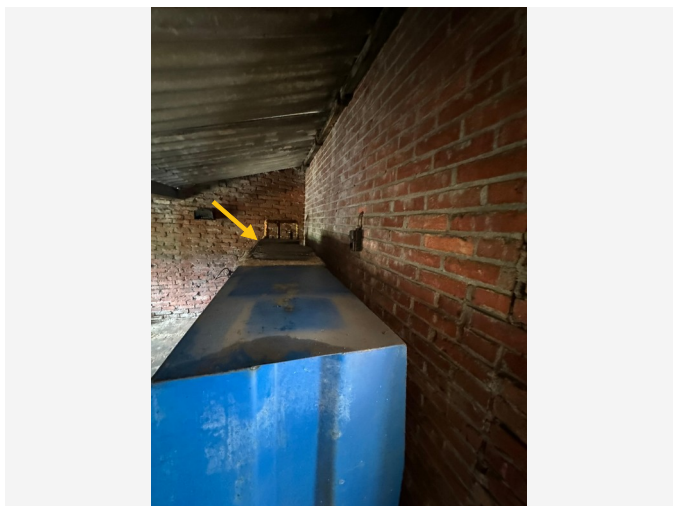
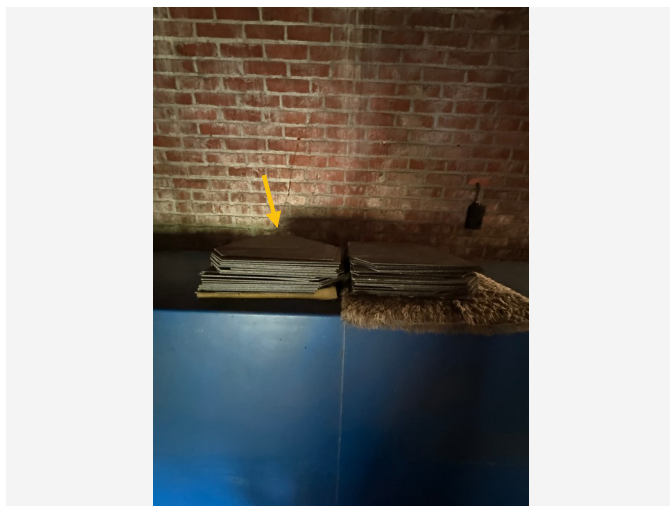
Beschrijving	Asbestcement leien
Type afvalstof	Betreft stock-voorraad of gedemonteerde asbestmaterialen
Aanwezige resten	gestockeerd binnen op de ton voor brandstof.
Omgeving	Binnen
Primaire drager	Onderdelen - stock
Asbestmaterialen	<ul style="list-style-type: none">Dak- en gevelbekleding - Lei, shingle
Bindmiddel van asbestmateriaal	Cement
Gebondenheid op basis van bindmiddel	Hecht
Hoeveelheid (gewicht - aantal)	<ul style="list-style-type: none">0,60 kg - 45 stuks
Totaal gewicht	27,00 kg
Eenvoudig bereikbaar	Ja
Identificatiemethode	Vaststelling zonder monstername

Dringend verwijderen

- Verwijder het asbestafval.

- Eenvoudige handelingen: mag via doe-het-zelf of door werknemer(s) met opleidingsattest eenvoudige handelingen kunnen eenvoudig in zijn heel verwijderd worden.

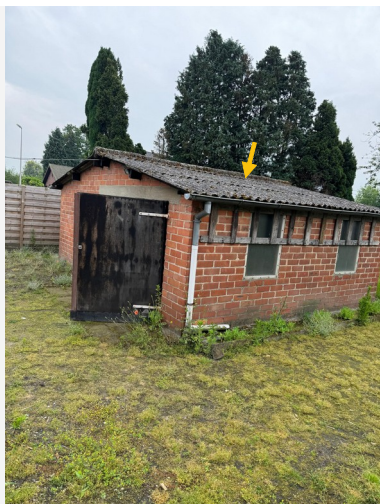
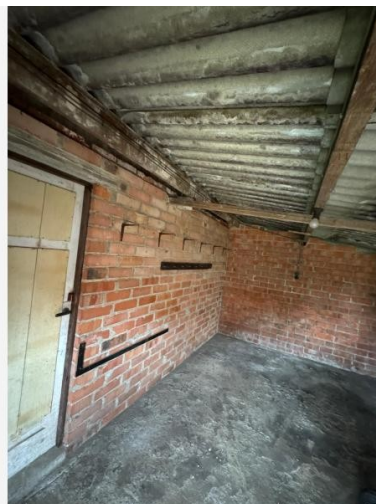
Eindbeoordeling materiaalrisico	Hoog materiaalrisico en/of hoge kans op vezelvrijgave
---------------------------------	---

Gebondenheid	Categorie 1: hechtgebonden in oorsprong
Asbestsoort (vezeltype)	Crocidoliet aanwezig
Asbestconcentratie	Laag (< 50%)
Afschermingsgraad van het gehele materiaal	Geheel of deels (ook) vrij aan de binnenlucht
Toestand van het materiaal	Matig beschadigd, matig verweerd

Beschrijving	Golfplaten garage
Omgeving	Grenst aan binnen- en buitenlucht
Primaire drager	Schuin dak
Asbestmateriaal	Dak- en gevelbekleding - Golfplaat
Bindmiddel van asbestmateriaal	Cement
Gebondenheid op basis van bindmiddel	Hecht
Hoeveelheid (oppervlakte - aantal)	• 30,00 m ² - 1 stuk
Totale oppervlakte	30,00 m ²
Eenvoudig bereikbaar	Ja
Bevestigingswijze	• Geschroefd
Identificatiemethode	Vaststelling zonder monsternamen
Destructieve handeling voor identificatie	Nee

Dringend verwijderen

- Zorg voor een veilig beheer. Vermijd het beschadigen van het asbestmateriaal. Controleer de toestand jaarlijks op wijzigingen.
- Hemelwater dat afspoelt van asbestcement daken of gevels kan asbestdeeltjes bevatten. Gebruik het enkel voor gesloten circuits (bv. spoelen toiletten). Reinig na het vervangen van het dak of de gevel de dakgoten en regenwaterput of -ton om asbesthoudend sediment of slib te verwijderen

- Eenvoudige handelingen: mag via doe-het-zelf of door werknemer(s) met opleidingsattest eenvoudige handelingen
Golplaten voorzichtig losmaken en in zijn geheel verwijderen.

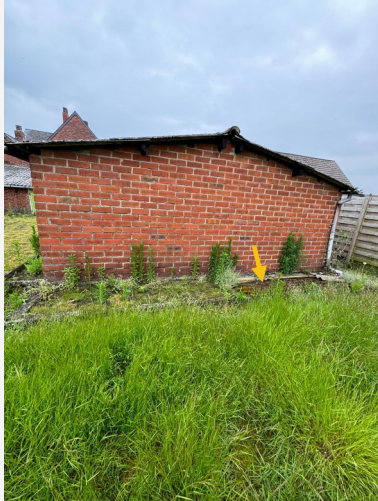
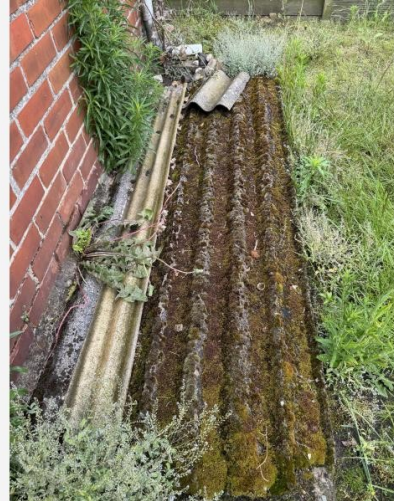
Beschrijving	golplaten
Type afvalstof	Betreft stock-voorraad of gedemonteerde asbestmaterialen
Aanwezige resten	Opgeslagen achter de garage in de tuin.
Omgeving	Buiten
Primaire drager	Onderdelen - stock
Asbestmaterialen	<ul style="list-style-type: none">Dak- en gevelbekleding - Golfplaat
Bindmiddel van asbestmateriaal	Cement
Gebondenheid op basis van bindmiddel	Hecht
Hoeveelheid (gewicht - aantal)	<ul style="list-style-type: none">30,00 kg - 2 stuks
Totaal gewicht	60,00 kg
Eenvoudig bereikbaar	Ja
Identificatiemethode	Vaststelling zonder monstername

Dringend verwijderen

- Verwijder het asbestafval.

- Eenvoudige handelingen: mag via doe-het-zelf of door werknemer(s) met opleidingsattest eenvoudige handelingen
Golflaten kunnen eenvoudig in zijn geheel verwijderd worden.

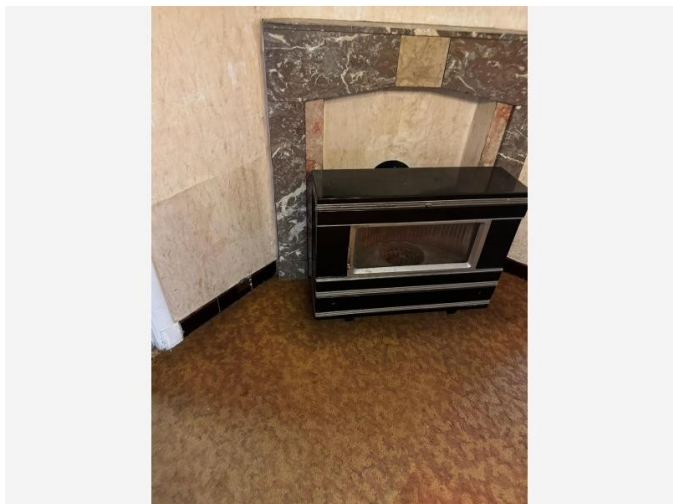
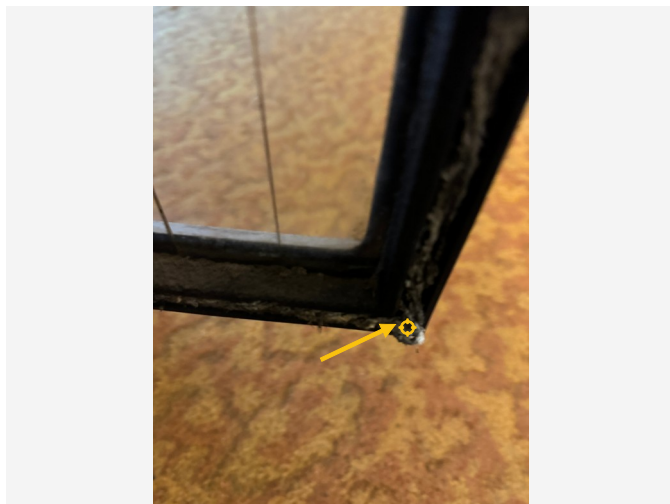
Eindbeoordeling materiaalrisico	Hoog materiaalrisico en/of hoge kans op vezelvrijgave
---------------------------------	---

Gebondenheid	Categorie 3: niet-hechtgebonden met weinig of geen matrix
Asbestsoort (vezeltype)	Alleen chrysotiel
Asbestconcentratie	Hoog ($\geq 50\%$)
Afschermingsgraad van het gehele materiaal	Geheel of deels (ook) vrij aan de binnenlucht
Toestand van het materiaal	Matig beschadigd, matig verweerd

#	Type	Referentie	Resultaat
5.1	Puntmonster	MM3	Chrysotiel

Beschrijving	Koord kachel
Omgeving	Binnen
Primaire drager	Ruimteverwarming
Asbestmateriaal	Koord, lint, band, strip
Bindmiddel van asbestmateriaal	Weinig of geen bindmiddel (textiel, bevlokkings, ...)
Gebondenheid op basis van bindmiddel	Niet-hechtgebonden
Hoeveelheid (lengte - omtrek - aantal)	<ul style="list-style-type: none">• 3,00 m - 0,30 cm - 1 stuk
Totale oppervlakte	0,009 m ²
Eenvoudig bereikbaar	Ja
Bevestigingswijze	<ul style="list-style-type: none">• Geklemd
Identificatiemethode	Vaststelling met monsternamen
Destructieve handeling voor identificatie	Nee

Dringend verwijderen

- Zorg voor een veilig beheer. Vermijd het beschadigen van het asbestmateriaal. Controleer de toestand jaarlijks op wijzigingen.
- Verwijder dit asbestmateriaal zo snel mogelijk. Volg de toestand goed op.

- Eenvoudige handelingen: enkel door erkend asbestverwijderaar Koord laten vervangen door een erkend installateur.

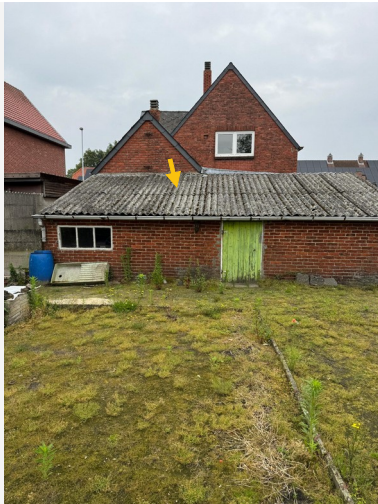
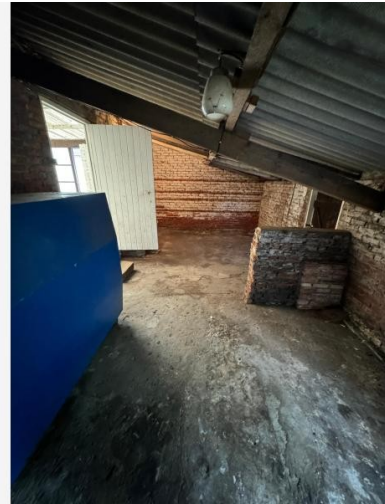
Eindbeoordeling materiaalrisico	Hoog materiaalrisico en/of hoge kans op vezelvrijgave
---------------------------------	---

Gebondenheid	Categorie 1: hechtgebonden in oorsprong
Asbestsoort (vezeltype)	Crocidoliet aanwezig
Asbestconcentratie	Laag (< 50%)
Afschermingsgraad van het gehele materiaal	Geheel of deels (ook) vrij aan de binnenlucht
Toestand van het materiaal	Matig beschadigd, matig verweerd

Beschrijving	Golfplaten berging (woning)
Omgeving	Grenst aan binnen- en buitenlucht
Primaire drager	Schuin dak
Asbestmateriaal	Dak- en gevelbekleding - Golfplaat
Bindmiddel van asbestmateriaal	Cement
Gebondenheid op basis van bindmiddel	Hecht
Hoeveelheid (oppervlakte - aantal)	<ul style="list-style-type: none">• 25,00 m² - 1 stuk
Totale oppervlakte	25,00 m ²
Eenvoudig bereikbaar	Ja
Bevestigingswijze	<ul style="list-style-type: none">• Geschroefd
Identificatiemethode	Vaststelling zonder monstername
Destructieve handeling voor identificatie	Nee

Dringend verwijderen

- Zorg voor een veilig beheer. Vermijd het beschadigen van het asbestmateriaal. Controleer de toestand jaarlijks op wijzigingen.
- Hemelwater dat afspoelt van asbestcement daken of gevels kan asbestdeeltjes bevatten. Gebruik het enkel voor gesloten circuits (bv. spoelen toiletten). Reinig na het vervangen van het dak of de gevel de dakgoten en regenwaterput of -ton om asbesthoudend sediment of slib te verwijderen

- Eenvoudige handelingen: mag via doe-het-zelf of door werknemer(s) met opleidingsattest eenvoudige handelingen
Golplaten voorzichtig losmaken en in zijn geheel verwijderen.

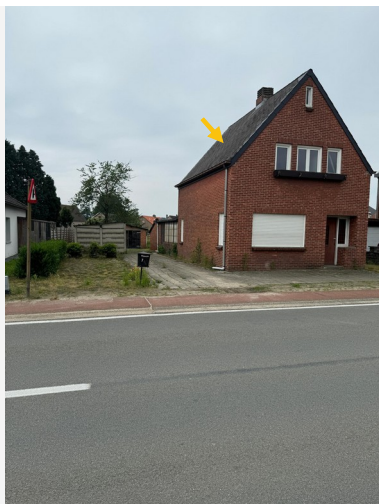
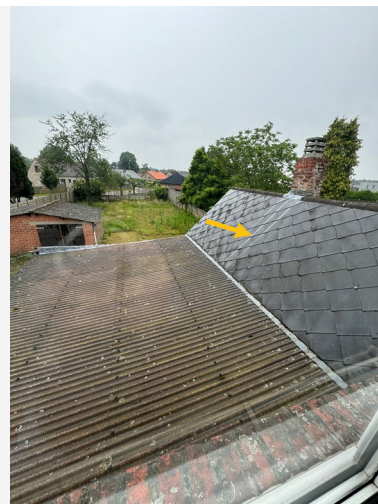
Eindbeoordeling materiaalrisico	Verhoogd materiaalrisico en/of verhoogde kans op vezelvrijgave
---------------------------------	--

Gebondenheid	Categorie 1: hechtgebonden in oorsprong
Asbestsoort (vezeltype)	Crocidoliet aanwezig
Asbestconcentratie	Laag (< 50%)
Afschermingsgraad van het gehele materiaal	Geheel of deels vrij aan de buitenlucht
Toestand van het materiaal	Matig beschadigd, matig verweerd

Beschrijving	Asbestcement leien dak
Omgeving	Buiten
Primaire drager	Schuin dak
Asbestmateriaal	Dak- en gevelbekleding - Lei, shingle
Bindmiddel van asbestmateriaal	Cement
Gebondenheid op basis van bindmiddel	Hecht
Hoeveelheid (oppervlakte - aantal)	<ul style="list-style-type: none">• 70,00 m² - 1 stuk
Totale oppervlakte	70,00 m ²
Eenvoudig bereikbaar	Ja
Bevestigingswijze	<ul style="list-style-type: none">• Genageld, geniet
Identificatiemethode	Vaststelling zonder monstername
Destructieve handeling voor identificatie	Nee

Verwijderen

- Zorg voor een veilig beheer. Vermijd het beschadigen van het asbestmateriaal. Controleer de toestand jaarlijks op wijzigingen.
- Hemelwater dat afspoelt van asbestcement daken of gevels kan asbestdeeltjes bevatten. Gebruik het enkel voor gesloten circuits (bv. spoelen toiletten). Reinig na het vervangen van het dak of de gevel de dakgoten en regenwaterput of -ton om asbesthoudend sediment of slib te verwijderen

- Eenvoudige handelingen: mag via doe-het-zelf of door werknemer(s) met opleidingsattest eenvoudige handelingen
Leien voorzichtig losmaken en in zijn geheel verwijderen.

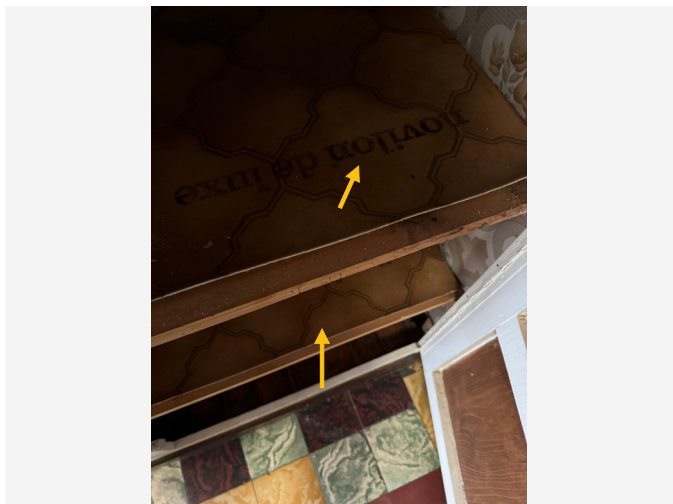
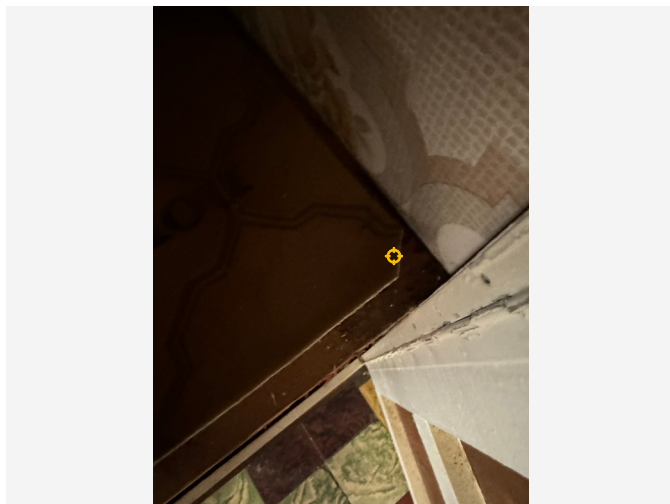
Eindbeoordeling materiaalrisico	Laag materiaalrisico en/of verlaagde kans op vezelvrijgave
---------------------------------	--

Gebondenheid	Categorie 2: niet-hechtgebonden met matrix
Asbestsoort (vezeltype)	Alleen chrysotiel
Asbestconcentratie	Hoog ($\geq 50\%$)
Afschermingsgraad van het gehele materiaal	Geheel of deels (ook) vrij aan de binnenlucht
Toestand van het materiaal	Onbeschadigd, niet verweerd

#	Type	Referentie	Resultaat
8.1	Puntmonster	MM8	Chrysotiel

Beschrijving	vloerzeil Novilon keukenkast
Omgeving	Binnen
Primaire drager	Vloer
Asbestmateriaal	Prefab - afwerking - Vloerzeil
Bindmiddel van asbestmateriaal	Karton - papier - viltachtig
Gebondenheid op basis van bindmiddel	Niet-hechtgebonden
Hoeveelheid (oppervlakte - aantal)	<ul style="list-style-type: none">• 0,08 m² - 2 stuks
Totale oppervlakte	0,16 m ²
Eenvoudig bereikbaar	Ja
Bevestigingswijze	<ul style="list-style-type: none">• Los (al dan niet bedekt)
Identificatiemethode	Vaststelling met monstername
Destructieve handeling voor identificatie	Nee

Verwijderen

- Verwijder dit asbestmateriaal zo snel mogelijk. Volg de toestand goed op.

- Eenvoudige handelingen: mag via doe-het-zelf of door werknemer(s) met opleidingsattest eenvoudige handelingen
Eenvoudig in zijn geheel te verwijderen.

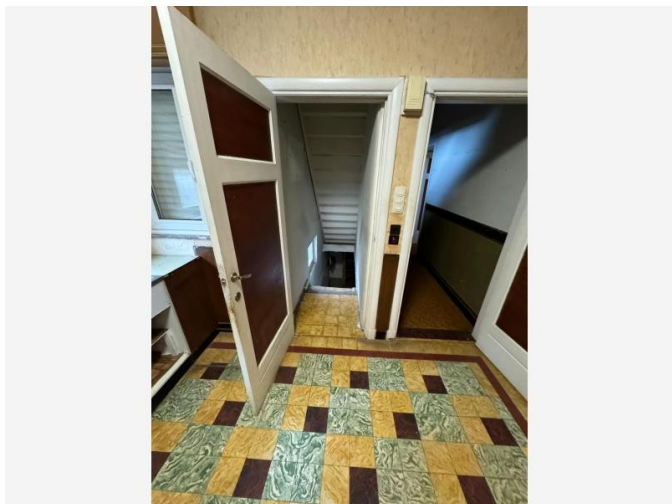
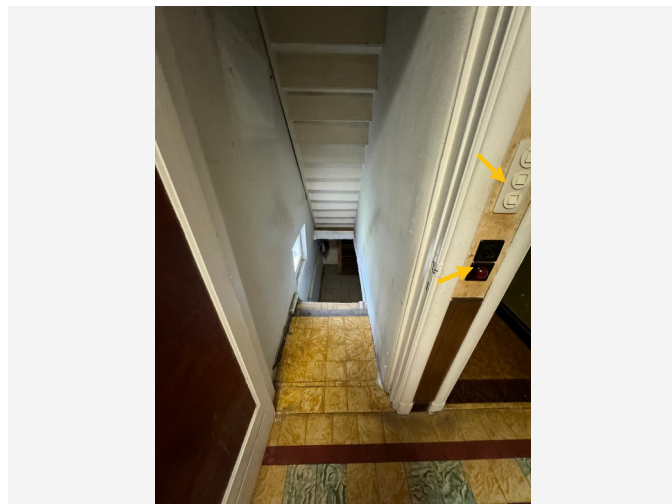
Eindbeoordeling materiaalrisico	Laag materiaalrisico en/of verlaagde kans op vezelvrijgave
---------------------------------	--

Gebondenheid	Categorie 1: hechtgebonden in oorsprong
Asbestsoort (vezeltype)	Crocidoliet aanwezig
Asbestconcentratie	Laag (< 50%)
Afschermingsgraad van het gehele materiaal	Geheel of deels (ook) vrij aan de binnenlucht
Toestand van het materiaal	Onbeschadigd, niet verweerd

Beschrijving	Elementen in bakeliet
Omgeving	Binnen
Primaire drager	Communicatie en elektrische infrastructuur en uitrusting
Asbestmateriaal	Plaat, paneel, tablet - Type Bakeliet
Bindmiddel van asbestmateriaal	Kunststof of -hars
Gebondenheid op basis van bindmiddel	Hecht
Hoeveelheid (oppervlakte - dikte - aantal)	• 0,03 m ² - 0,30 cm - 22 stuks
Totaal volume	0,002 m ³
Eenvoudig bereikbaar	Ja
Bevestigingswijze	• Geschroefd
Identificatiemethode	Vaststelling zonder monstername
Destructieve handeling voor identificatie	Nee

Zorgvuldig beheren

- Zorg voor een veilig beheer. Vermijd het beschadigen van het asbestmateriaal. Controleer de toestand jaarlijks op wijzigingen.

- Eenvoudige handelingen: mag via doe-het-zelf of door werknemer(s) met opleidingsattest eenvoudige handelingen
Kunnen eenvoudig in zijn geheel verwijderd worden.

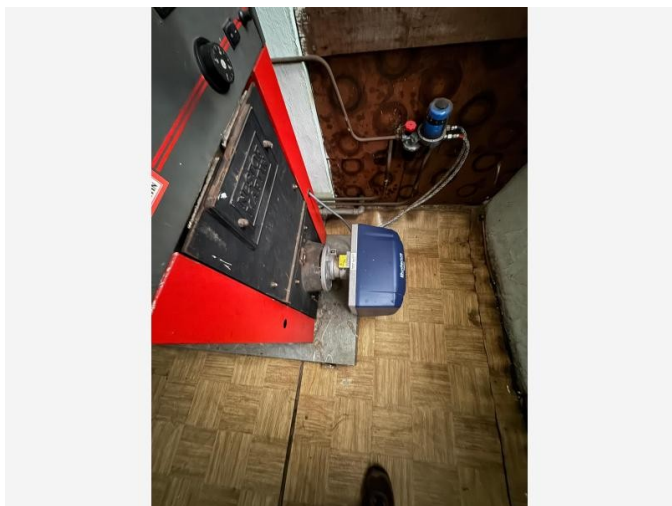
De CV-ketel kan gezien het bouwjaar 1992 nog asbesthoudende materialen bevatten aan de binnenzijde. Er zijn geen verdachte materialen waarneembaar. De brander is van 2017.

Identificatiemethode	Redelijk vermoeden
Primaire drager	Ruimteverwarming
(Asbest)materiaal	Pakking, dichting
Bindmiddel	Karton - papier - viltachtig
Gebondenheid bindmiddel	Niet-hechtgebonden

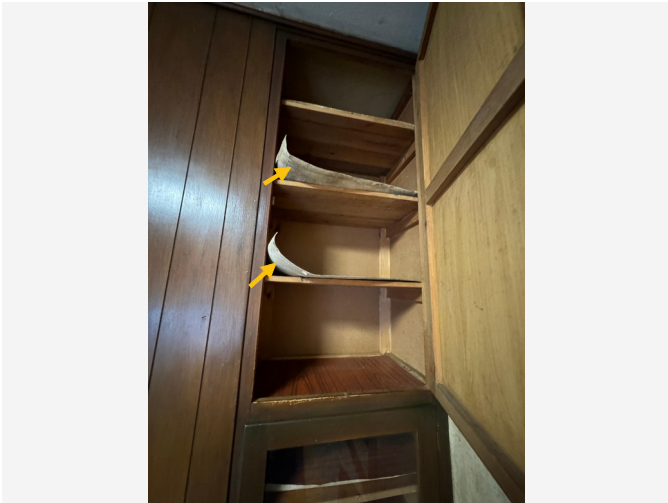
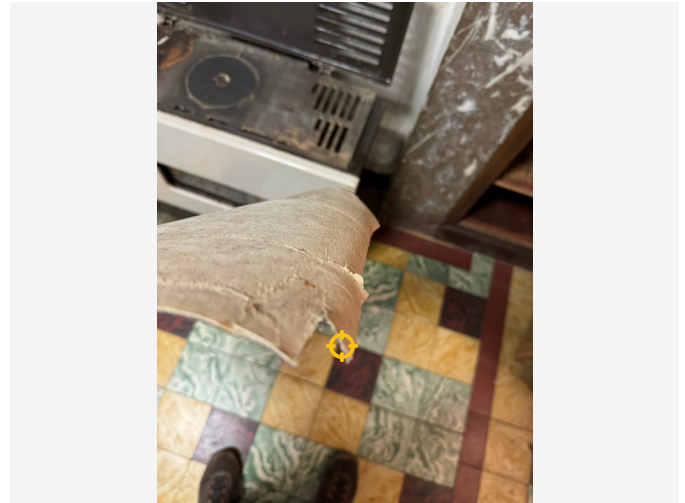
Fiche 11: vloerzeil keukenkast

Geen asbest

#	Type	Referentie	Resultaat
11.1	Puntmonster	MM7	Geen asbest

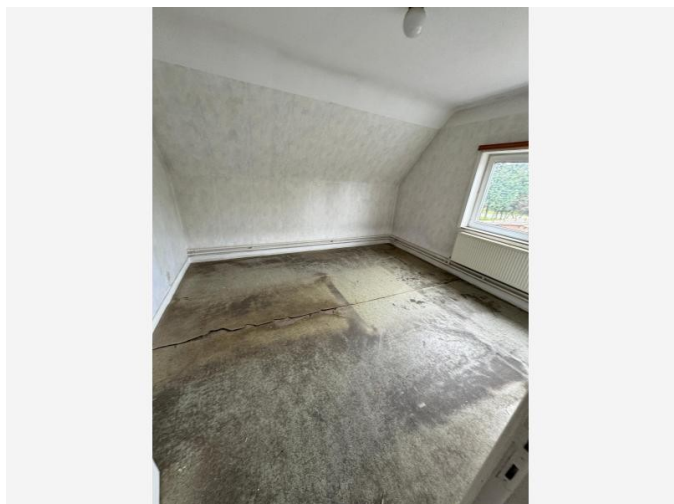
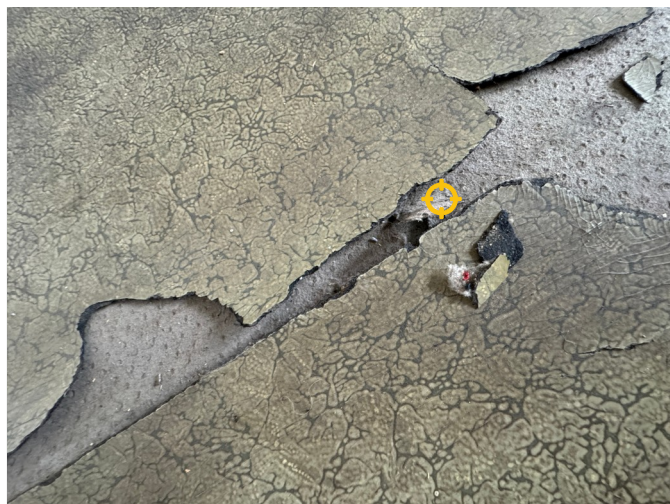
Fiche 12: onderlaag vloerzeil verdieping +1

Geen asbest
