Asbestinventarisatetest

Astridlaan 33, 3900 Pelt

Attestnummer : 20240523-000299.000

Uitgegeven op : 23.05.2024

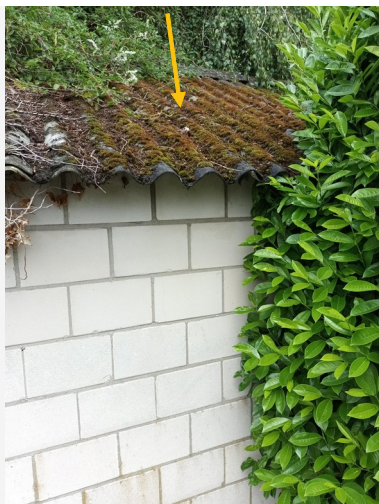
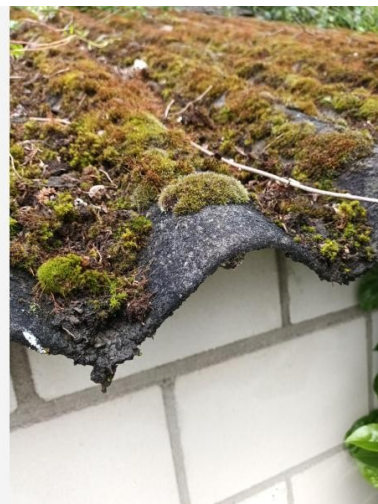
Eindbeoordeling materiaalrisico	Hoog materiaalrisico en/of hoge kans op vezelvrijgave
---------------------------------	---

Gebondenheid	Categorie 1: hechtgebonden in oorsprong
Asbestsoort (vezeltype)	Crocidoliet aanwezig
Asbestconcentratie	Laag (< 50%)
Afschermingsgraad van het gehele materiaal	Geheel of deels (ook) vrij aan de binnenlucht
Toestand van het materiaal	Zwaar beschadigd, zwaar verweerd

Beschrijving	Golfplaten op garage.
Omgeving	Grenst aan binnen- en buitenlucht
Primaire drager	Schuin dak
Asbestmateriaal	Dak- en gevelbekleding - Golfplaat
Bindmiddel van asbestmateriaal	Cement
Gebondenheid op basis van bindmiddel	Hecht
Hoeveelheid (oppervlakte - aantal)	• 30,00 m ² - 1 stuk

- Verwijder dit asbestmateriaal zo snel mogelijk. Volg de toestand goed op.
- Voer bijkomende staalname(s) uit.

- Eenvoudige handelingen: mag via doe-het-zelf of door werknemer(s) met opleidingsattest eenvoudige handelingen
EH via doe-het zelf Dragen van de nodige beschermingsmiddelen (mondmasker ffp3, handschoenen, tyvec). Indien mogelijk de ondervloer afdekken , golfplaten voorzichtig verwijderen, extra fixeren, niet breken , niet gooien, onmiddellijk verpakken of voorzichtig in container met asbest bag plaatsen. Indien golfplaten in slechte staat zijn en kans bestaat op breken : Eenvoudige handeling opgeleid personeel , alle werknemer(s) moeten wel beschikken over een opleidingsattest eenvoudige handelingen 8u

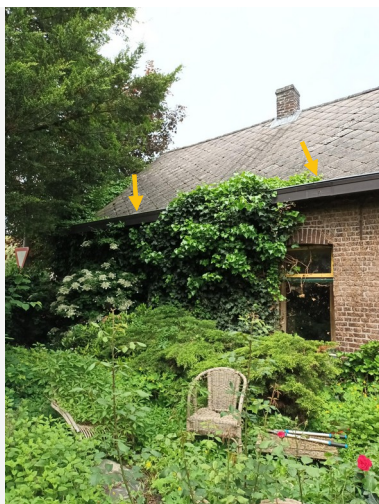
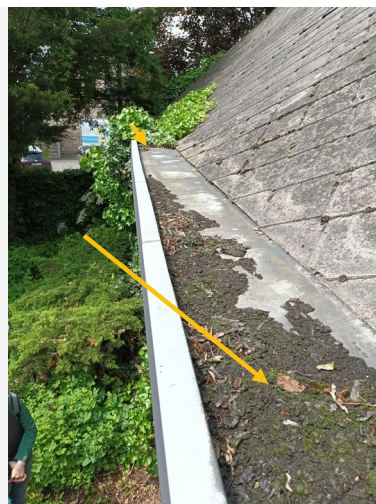
Beschrijving	Slib in dakgoot woonhuis en garage.
Type afvalstof	Betreft resten (contaminatie) van verwerking of beschadiging
Type resten (contaminatie)	<ul style="list-style-type: none"> Stof, deeltjes < 4 mm, flinters, gruis (vermengd in materiaal)
Besmette materialen	<ul style="list-style-type: none"> Organisch materiaal (mos, mest, vegetatie, ...) Sediment (dakgoot, afvoerbuï, regenwaterput, ...)
Bron van de resten	Er is slib aanwezig in de dakgoot.
Omgeving	Buiten
Primaire drager	Slib in dakgoot
Gebondenheid resten	Niet hecht
Hoeveelheid (gewicht - aantal)	<ul style="list-style-type: none"> 10,00 kg - 1 stuk
Totaal gewicht	10,00 kg
Eenvoudig bereikbaar	Ja
Identificatiemethode	Vaststelling zonder monstername

- Verwijder het asbestafval.
- Voer bijkomende staalname(s) uit.

- Eenvoudige handelingen: mag via doe-het-zelf of door werknemer(s) met opleidingsattest eenvoudige handelingen
Het slib kan voorzichtig uitgeschept worden, extra te bevochtigen om stof te voorkomen + dragen van de nodige beschermingsmiddelen (mondmasker ffp3, handschoenen, tyvec). Verpakken in plastic folie en afvoeren naar het containerpark. De dakgoot grondig reinigen met water of indien beschadigd ook verwijderen.

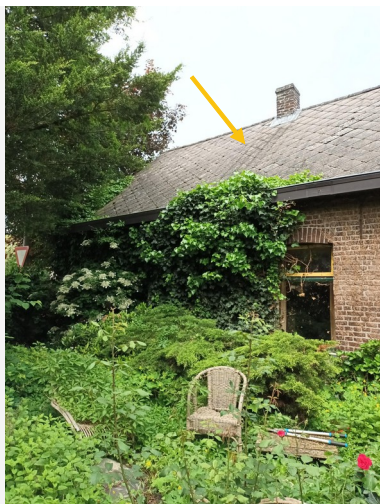
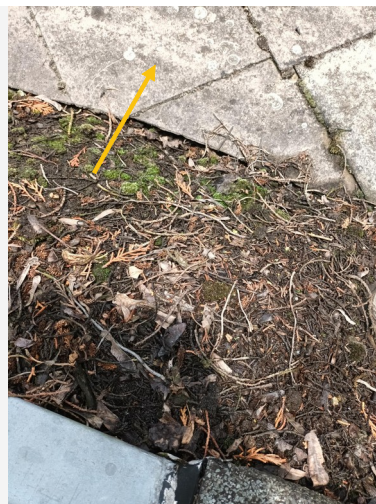
Het slib in de dakgoot kan gecontamineerd zijn met losse asbestvezels, zie afvalfiche in attest.

Eindbeoordeling materiaalrisico	Hoog materiaalrisico en/of hoge kans op vezelvrijgave
---------------------------------	---

Gebondenheid	Categorie 1: hechtgebonden in oorsprong
Asbestsoort (vezeltype)	Crocidoliet aanwezig
Asbestconcentratie	Laag (< 50%)
Afschermingsgraad van het gehele materiaal	Geheel of deels (ook) vrij aan de binnenlucht
Toestand van het materiaal	Matig beschadigd, matig verweerd

Beschrijving	Dakleien woonhuis.
Omgeving	Grenst aan binnen- en buitenlucht

- Verwijder dit asbestmateriaal zo snel mogelijk. Volg de toestand goed op.
- Voer bijkomende staalname(s) uit.

- Eenvoudige handelingen: mag via doe-het-zelf of door werknemer(s) met opleidingsattest eenvoudige handelingen
EH via doe-het zelf Dragen van de nodige beschermingsmiddelen (mondmasker ffp3, handschoenen,tyvec). Indien mogelijk de ondervloer afdekken , leien voorzichtig verwijderen, extra fixeren, niet breken , niet gooien, onmiddellijk verpakken of voorzichtig in container met asbest bag plaatsen.

Indien leien in slechte staat zijn en kans bestaat op breken : Eenvoudige handeling opgeleid personeel , alle werknemer(s) moeten wel beschikken over een opleidingsattest eenvoudige handelingen 8u

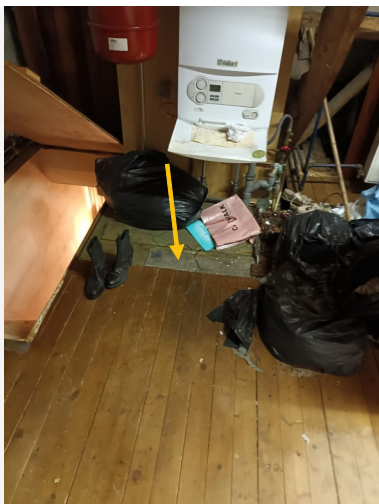
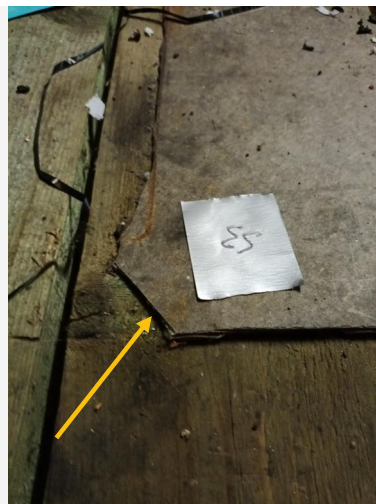
Eindbeoordeling materiaalrisico	Laag materiaalrisico en/of verlaagde kans op vezelvrijgave
---------------------------------	--

Gebondenheid	Categorie 1: hechtgebonden in oorsprong
Asbestsoort (vezeltype)	Alleen chrysotiel
Asbestconcentratie	Laag (< 50%)
Afschermingsgraad van het gehele materiaal	Geheel of deels (ook) vrij aan de binnenlucht
Toestand van het materiaal	Licht beschadigd, licht verweerd. Intact materiaal type Pical – asbestboard of categorie III 'gebondenheid'

#	Type	Referentie	Resultaat
4.1	Puntmonster	S3	Chrysotiel

Beschrijving	Menuiserie plaat op zoldervloer.
Omgeving	Binnen
Primaire drager	Vloer
Asbestmateriaal	Plaat, paneel, tablet - Type Menuiserie
Bindmiddel van asbestmateriaal	Cement
Gebondenheid op basis van bindmiddel	Hecht
Hoeveelheid (oppervlakte - dikte - aantal)	• 90,00 m ² - 0,50 cm - 1 stuk

- Zorg voor een veilig beheer en verwijder dit asbestmateriaal wanneer het bij werken eenvoudig bereikbaar wordt. Controleer de toestand jaarlijks op wijzigingen.

- Eenvoudige handelingen: mag via doe-het-zelf of door werknemer(s) met opleidingsattest eenvoudige handelingen
De plaat zit onder een houten vloer, deze houten vloer moet worden losgemaakt om de plaat eronder uit te halen, maak de menuiserie plaat los zonder breken en plaats in een asbestbag, breng naar een containerpark, het dragen van beschermende kledij en mondmasker ffp3 is verplicht.

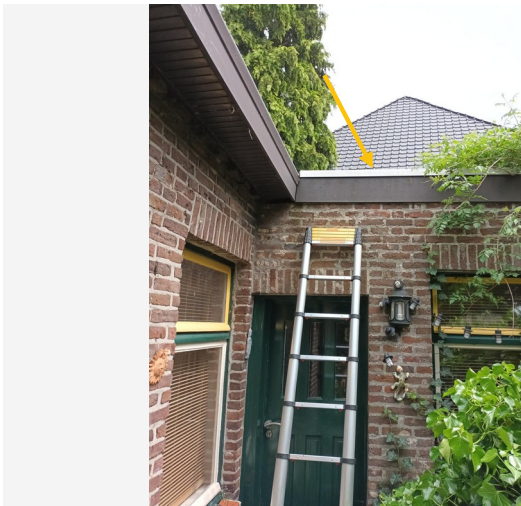
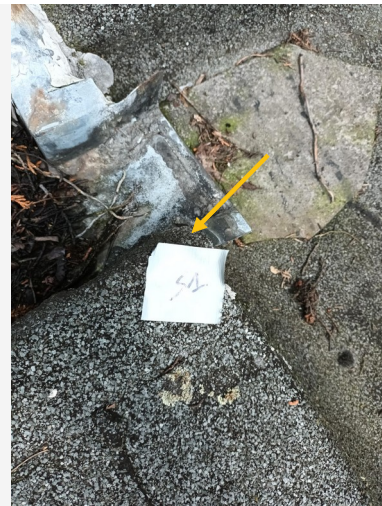
Eindbeoordeling materiaalrisico	Laag materiaalrisico en/of verlaagde kans op vezelvrijgave
---------------------------------	--

Gebondenheid	Categorie 1: hechtgebonden in oorsprong
Asbestsoort (vezeltype)	Alleen chrysotiel
Asbestconcentratie	Laag (< 50%)
Afschermingsgraad van het gehele materiaal	Geheel of deels vrij aan de buitenlucht
Toestand van het materiaal	Licht beschadigd, licht verweerd. Intact materiaal type Pical – asbestboard of categorie III 'gebondenheid'

#	Type	Referentie	Resultaat
5.1	Puntmonster	S1	Chrysotiel

Beschrijving	Roofing plat dak woonhuis.
Omgeving	Buiten
Primaire drager	Plat dak
Asbestmateriaal	Dak- en gevelbekleding - Roofing
Bindmiddel van asbestmateriaal	Bitumen (roofing, teer, asfalt)

- Zorg voor een veilig beheer. Vermijd het beschadigen van het asbestmateriaal. Controleer de toestand jaarlijks op wijzigingen.

- Eenvoudige handelingen: enkel door erkend asbestverwijderaar EH erkend saneerder, verwijdering dient te gebeuren volgens de geldende voorschriften en veiligheidsnormen

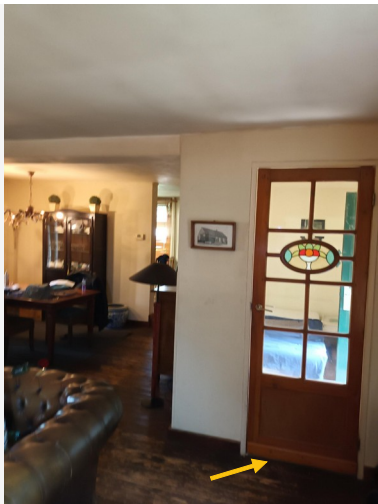
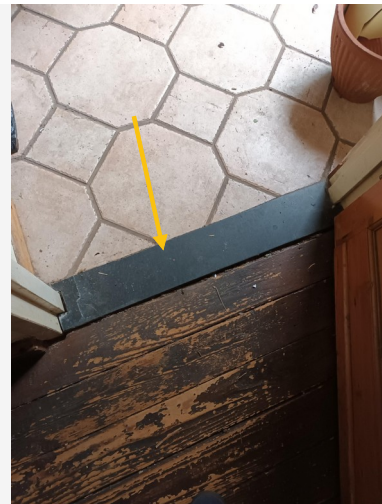
Eindbeoordeling materiaalisico	Laag materiaalisico en/of verlaagde kans op vezelvrijgave
--------------------------------	---

Gebondenheid	Categorie 1: hechtgebonden in oorsprong
Asbestsoort (vezeltype)	Alleen chrysotiel
Asbestconcentratie	Laag (< 50%)
Afschermingsgraad van het gehele materiaal	Geheel of deels (ook) vrij aan de binnenlucht
Toestand van het materiaal	Licht beschadigd, licht verweerd. Intact materiaal type Pical – asbestboard of categorie III 'gebondenheid'

Beschrijving	Massal dorpel woonhuis
Omgeving	Binnen
Primaire drager	Vloer
Asbestmateriaal	Plaat, paneel, tablet - Type Massal
Bindmiddel van asbestmateriaal	Cement
Gebondenheid op basis van bindmiddel	Hecht

- Zorg voor een veilig beheer en verwijder dit asbestmateriaal wanneer het bij werken eenvoudig bereikbaar wordt. Controleer de toestand jaarlijks op wijzigingen.
- Voer bijkomende staalname(s) uit.

- Eenvoudige handelingen: mag via doe-het-zelf of door werknemer(s) met opleidingsattest eenvoudige handelingen
EH via doe-het zelf : De dorpels of tabletten kunnen voorzichtig losgebeiteld worden , extra bevochtigen om stof te voorkomen + dragen van de nodige beschermingsmiddelen (mondmasker ffp3, handschoenen,tyvec) verpakken in plastic folie en afvoeren naar het containerpark als hechtgebonden asbestafval.

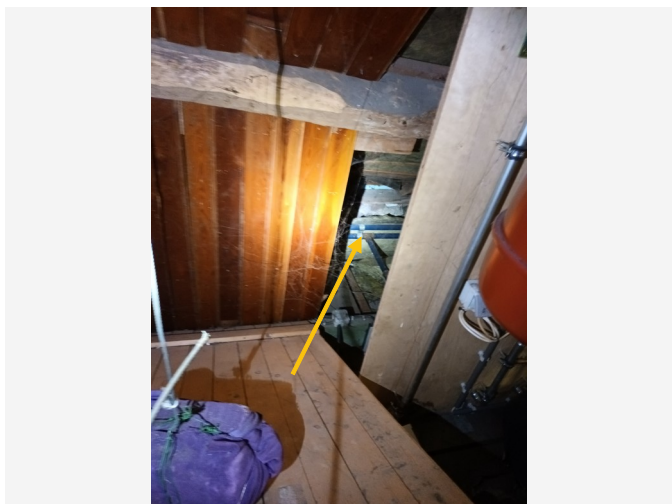
Reden: Het onderzoek kan niet uitgevoerd worden binnen de bepalingen van de Welzijnswet

Uitleg van de asbestdeskundige: De ruimte op zolder is niet op een veilige manier toegankelijk/inspecteerbaar, het is mogelijk dat er zich asbesthoudende toepassingen bevinden.

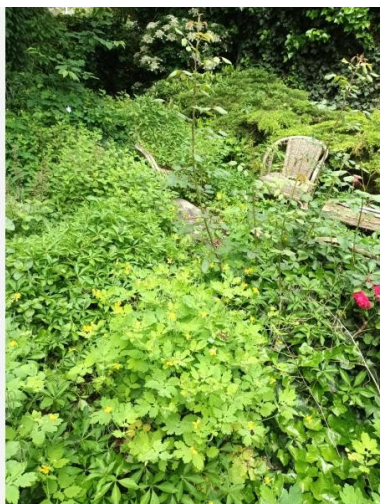
Reden: Overwoekerende vegetatie

Uitleg van de asbestdeskundige: De tuin was niet volledig te controleren door overwoekerende vegetatie, het is mogelijk dat er zich onder de begroeiing asbest houdende toepassingen bevinden.

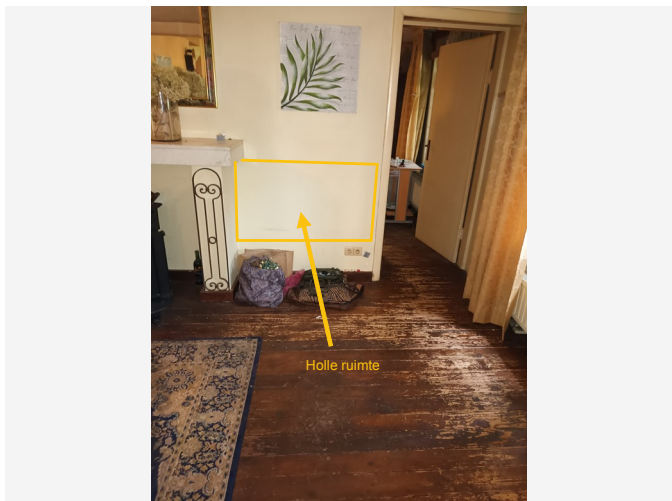
Fiche 9: Holle ruimte in muur en schouw boven en naast open haard woonkamer.

Het is mogelijk dat er zich in deze holle ruimte - rechts van de open haard, eventueel een asbesthoudend rookgaskanaal aanwezig is, dit was niet zichtbaar of inspecteerbaar, gelieve bij renovatie/breekwerken hiermee rekening te houden.

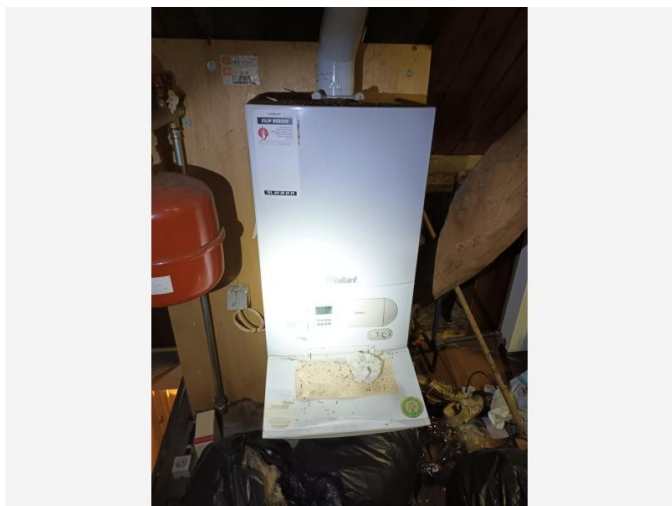
Het betreft een recente verwarmingsketel en is niet asbest verdacht.

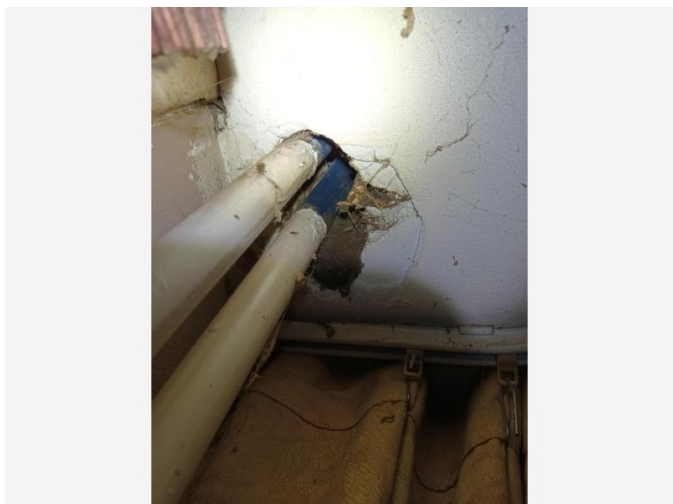
De plafonds in het woonhuis bestaan uit valse plafonds.

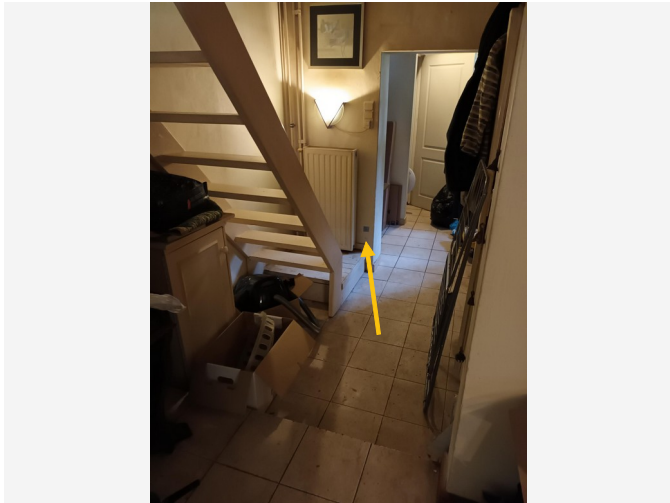
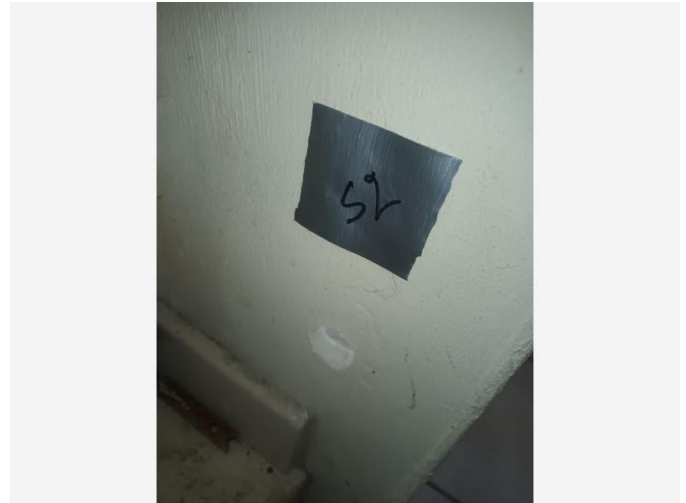
Geen asbest

#	Type	Referentie	Resultaat
12.1	Mengmonster	S2	Geen asbest
