Asbestinventarisatetest

Pater Vandaelstraat 30, 3900 Pelt

Attestnummer : 20240806-000240.000

Uitgegeven op : 06.08.2024

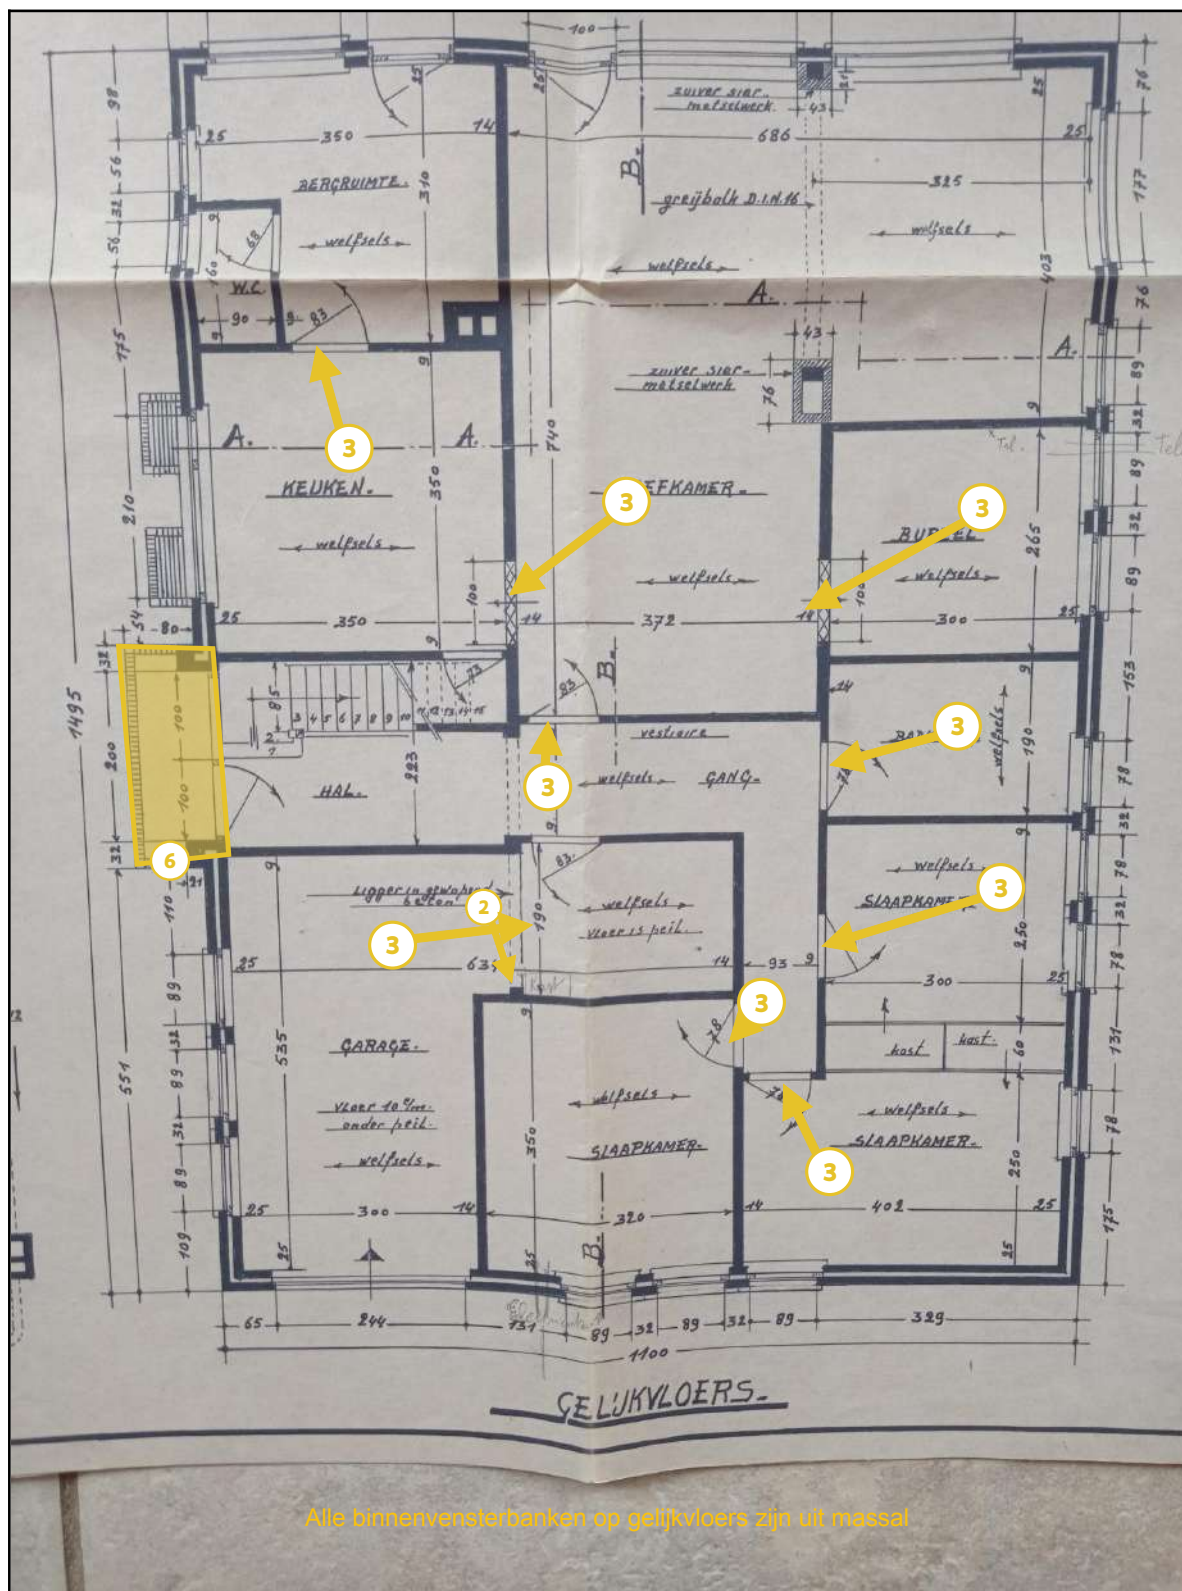
Plan 1.3: Gelijkvloers - roofing - bakeliet - massal

2. Electriche installatie	Asbestmateriaal	Zorgvuldig beheren
3. Massal dorpels	Asbestmateriaal	Zorgvuldig beheren
6. Plat dakje voordeur	Asbestmateriaal	Zorgvuldig beheren
7. Binnenvensterbanken	Asbestmateriaal	Zorgvuldig beheren

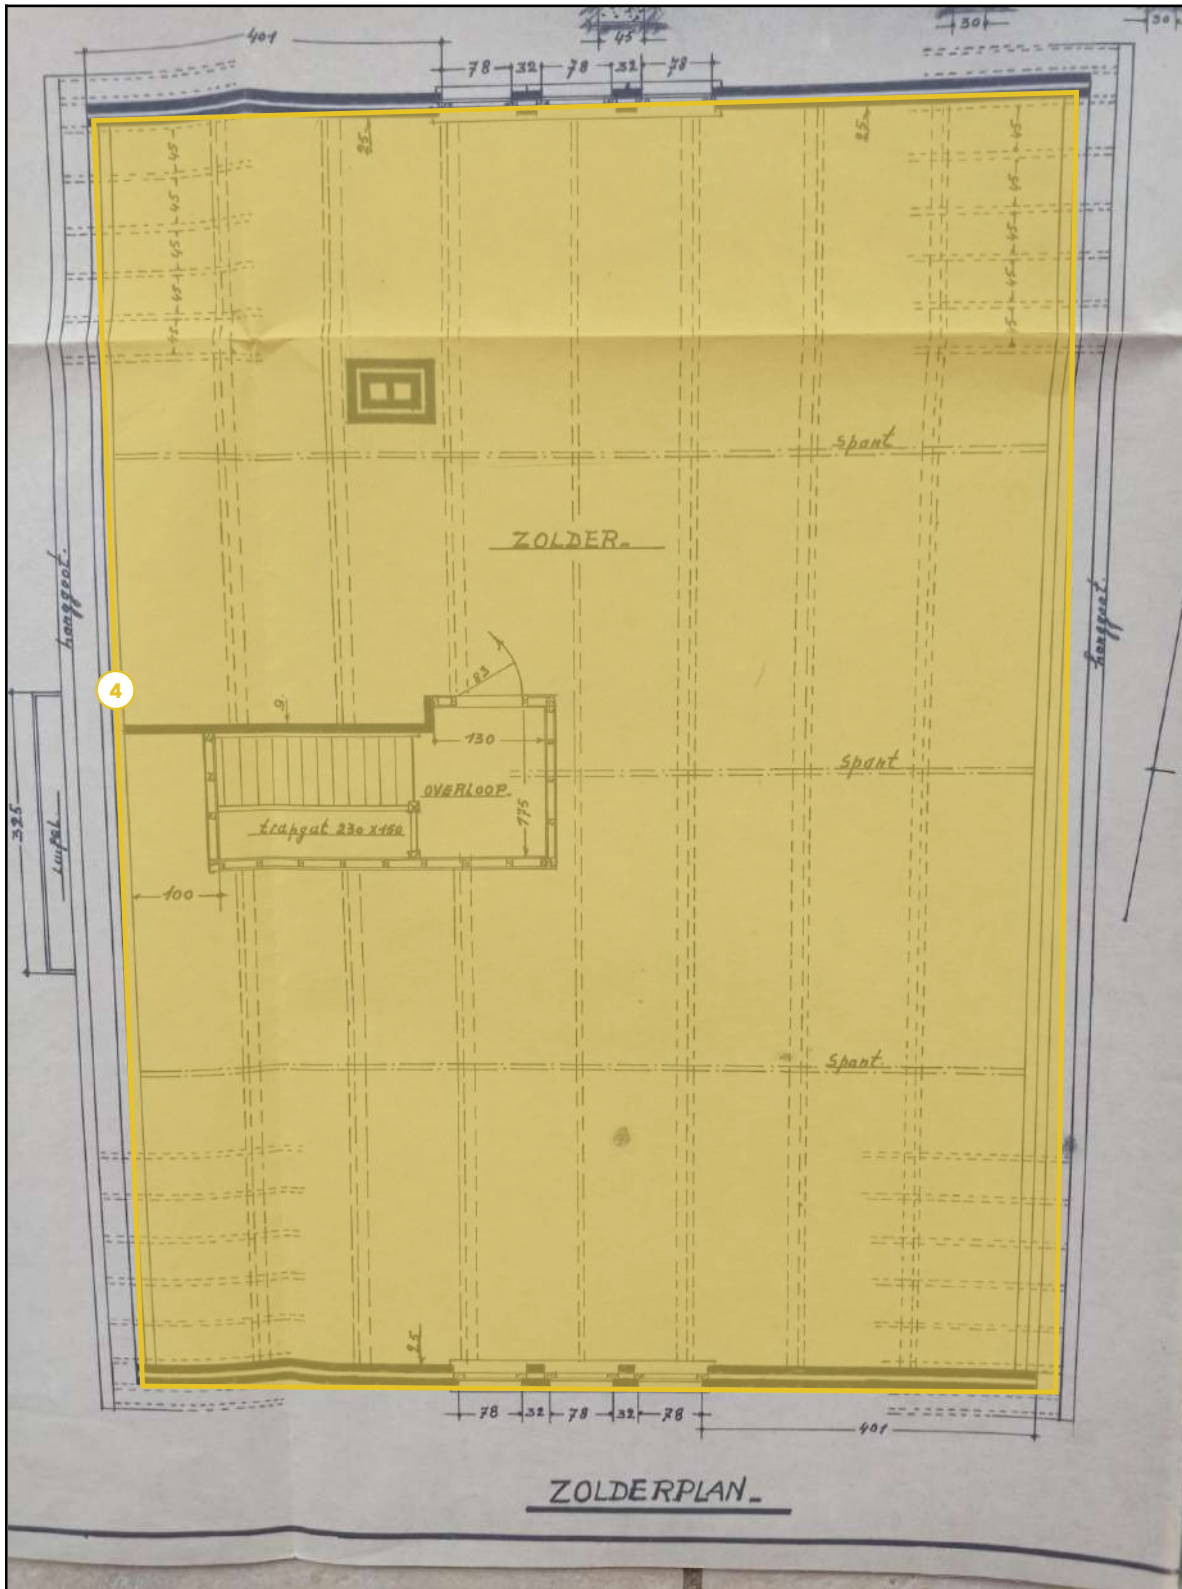
Plan 1.8: Zolder - onderdak

4. Onderdak

Asbestmateriaal

Zorgvuldig beheren

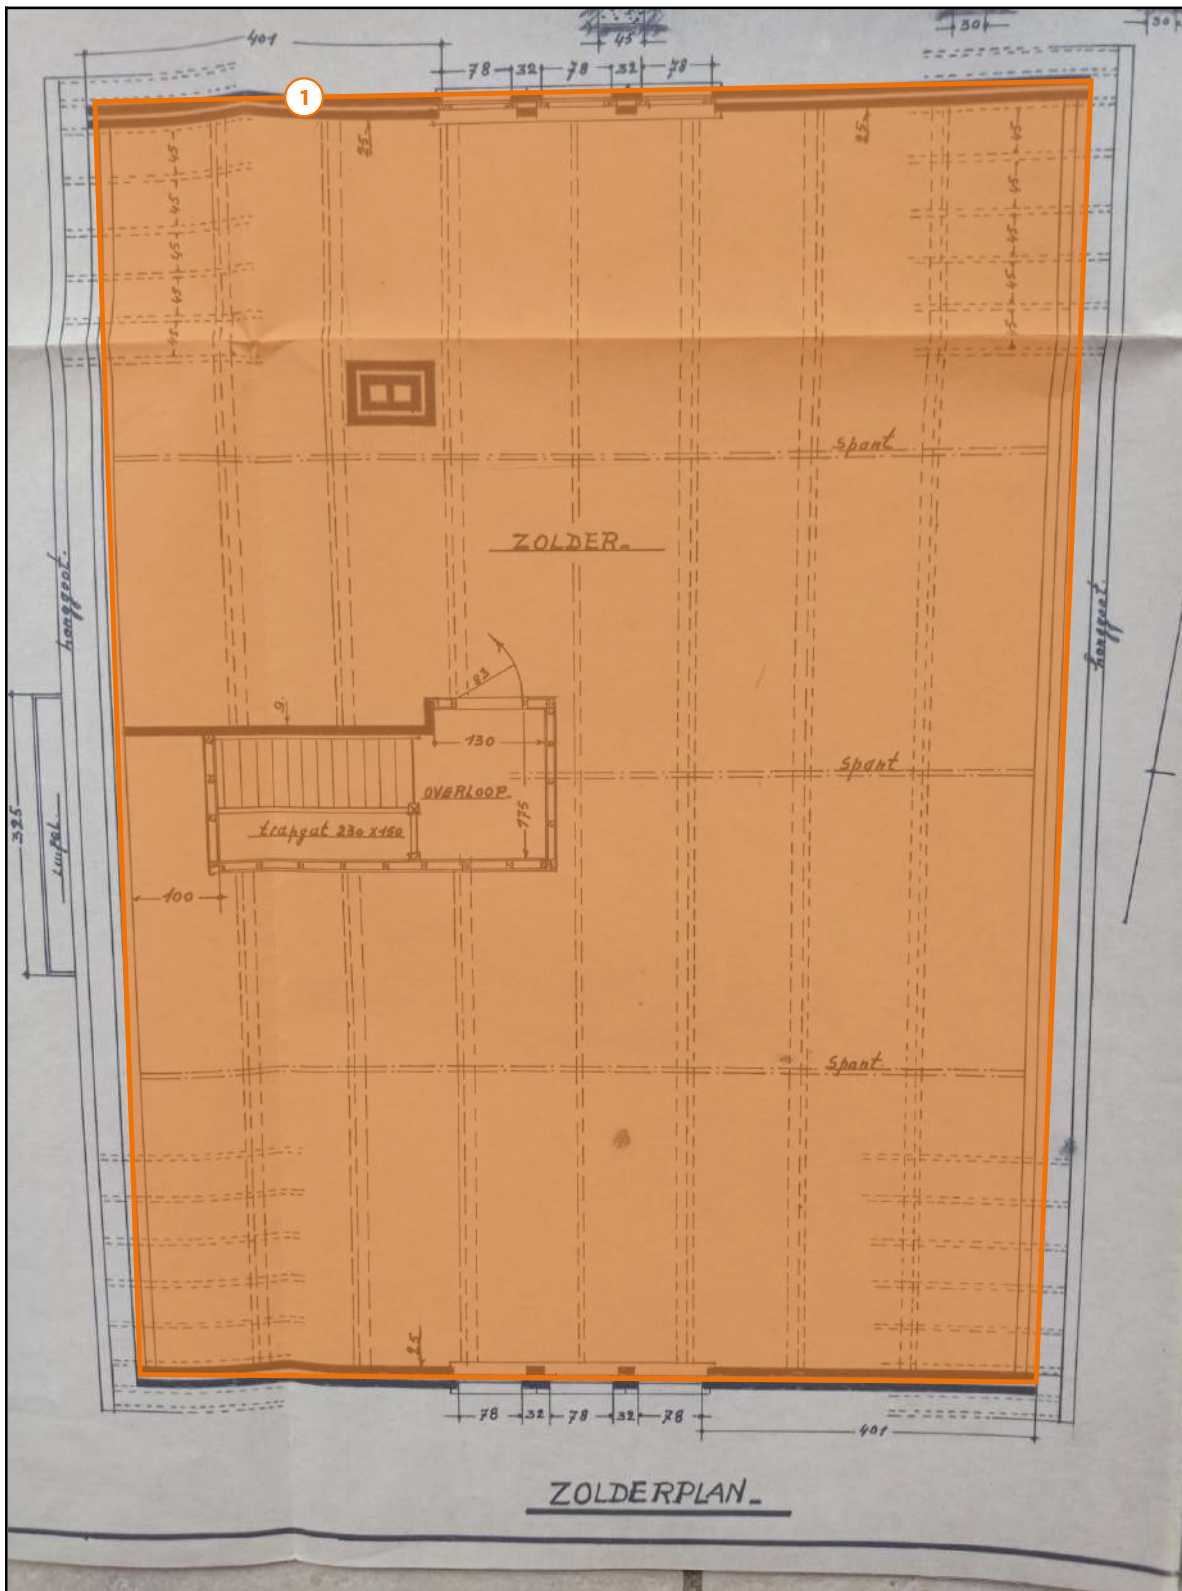
Plan 1.9: Dak

1. Dakleien	Asbestmateriaal	Verwijderen
-------------	-----------------	-----------------------------

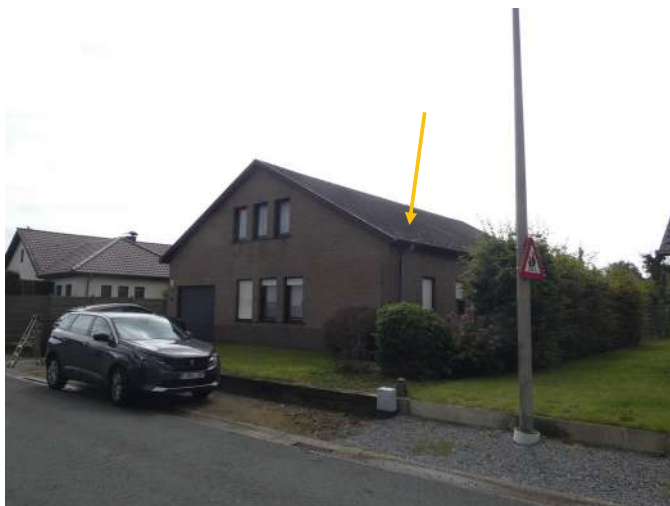
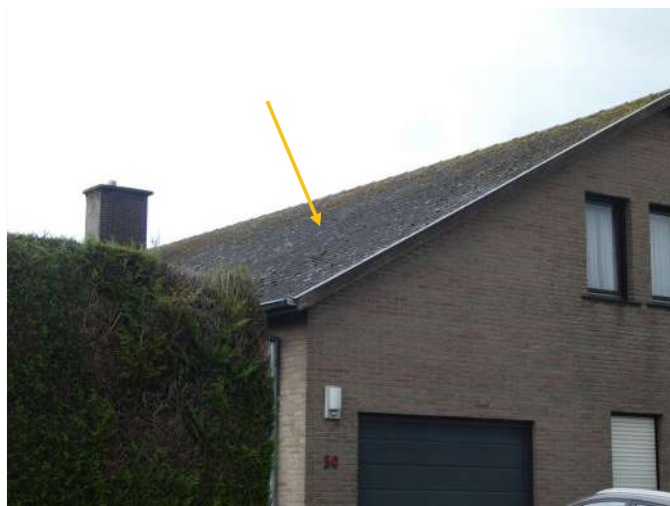
Het asbestmateriaal valt onder de mijlpaal van 2034.

Verwijderen

Eindbeoordeling materiaalrisico	Verhoogd materiaalrisico en/of verhoogde kans op vezelvrijgave
---------------------------------	--

Gebondenheid	Categorie 1: hechtgebonden in oorsprong
Asbestsoort (vezeltype)	Crocidoliet aanwezig
Asbestconcentratie	Laag (< 50%)
Afschermingsgraad van het gehele materiaal	Geheel of deels vrij aan de buitenlucht
Toestand van het materiaal	Matig beschadigd, matig verweerd

Beschrijving	Dakleien
Omgeving	Buiten
Primaire drager	Schuin dak
Asbestmateriaal	Dak- en gevelbekleding - Lei, shingle
Bindmiddel van asbestmateriaal	Cement
Gebondenheid op basis van bindmiddel	Hecht
Hoeveelheid (oppervlakte - aantal)	<ul style="list-style-type: none">• 190,00 m² - 1 stuk
Totale oppervlakte	190,00 m ²
Eenvoudig bereikbaar	Ja
Bevestigingswijze	<ul style="list-style-type: none">• Geklemd
Identificatiemethode	Vaststelling met bewijsdocument, zonder monstername
Destructieve handeling voor identificatie	Nee
Opmerking	Zie bewijsstuk (punt 18) Ook visueel waargenomen, achter de isolatie.

- Zorg voor een veilig beheer en verwijder dit asbestmateriaal wanneer het bij werken eenvoudig bereikbaar wordt. Controleer de toestand jaarlijks op wijzigingen.

- Eenvoudige handelingen: mag via doe-het-zelf of door werknemer(s) met opleidingsattest eenvoudige handelingen
Best laten uitvoeren door werknemer(s) met opleidingsattest eenvoudige handelingen, gezien de hoeveelheid en het werken op hoogte.

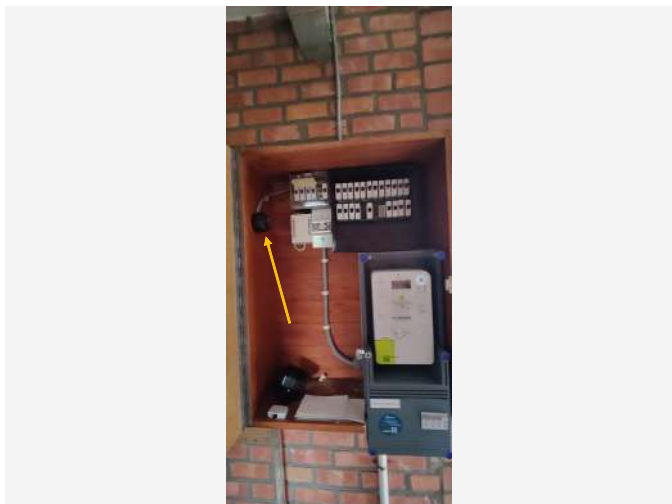
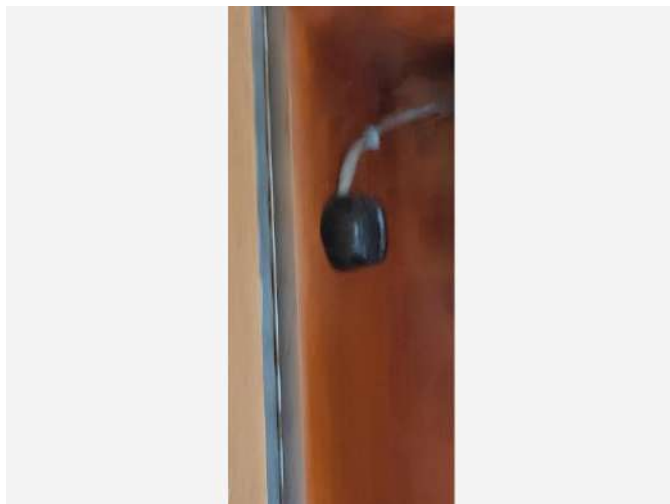
Het asbestmateriaal valt onder de mijlpaal van 2040.

Zorgvuldig beheren

Eindbeoordeling materiaalrisico	Laag materiaalrisico en/of verlaagde kans op vezelvrijgave
---------------------------------	--

Gebondenheid	Categorie 1: hechtgebonden in oorsprong
Asbestsoort (vezeltype)	Crocidoliet aanwezig
Asbestconcentratie	Laag (< 50%)
Afschermingsgraad van het gehele materiaal	Geheel of deels (ook) vrij aan de binnenlucht
Toestand van het materiaal	Onbeschadigd, niet verweerd

Beschrijving	Electrische installatie
Omgeving	Binnen
Primaire drager	Communicatie en elektrische infrastructuur en uitrusting
Asbestmateriaal	Plaat, paneel, tablet - Type Bakeliet
Bindmiddel van asbestmateriaal	Kunststof of -hars
Gebondenheid op basis van bindmiddel	Hecht
Hoeveelheid (oppervlakte - dikte - aantal)	• 0,05 m ² - 0,50 cm - 1 stuk
Totaal volume	< 0,001 m ³
Eenvoudig bereikbaar	Ja
Bevestigingswijze	• Geschroefd
Identificatiemethode	Vaststelling zonder monstername
Destructieve handeling voor identificatie	Nee
Opmerking	De volledige elektrische installatie is conform, op één bakeliet schakelaar na, die zich in de meterkast bevindt.

- Zorg voor een veilig beheer en verwijder dit asbestmateriaal wanneer het bij werken eenvoudig bereikbaar wordt. Controleer de toestand jaarlijks op wijzigingen.

- Eenvoudige handelingen: mag via doe-het-zelf of door werknemer(s) met opleidingsattest eenvoudige handelingen
Betreft een zeer kleine hoeveelheid hechtgebonden toepassing.
Bij werken (laten) verwijderen als schakelaar spanningsloos is.
Afval op correcte wijze dubbel verpakt afvoeren naar recyclagepark.

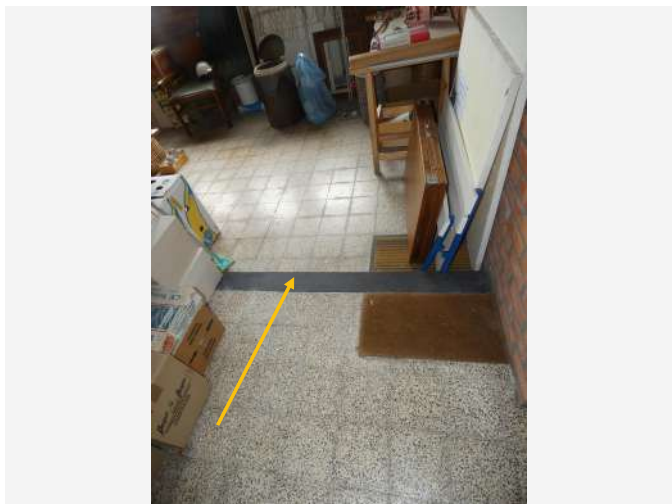
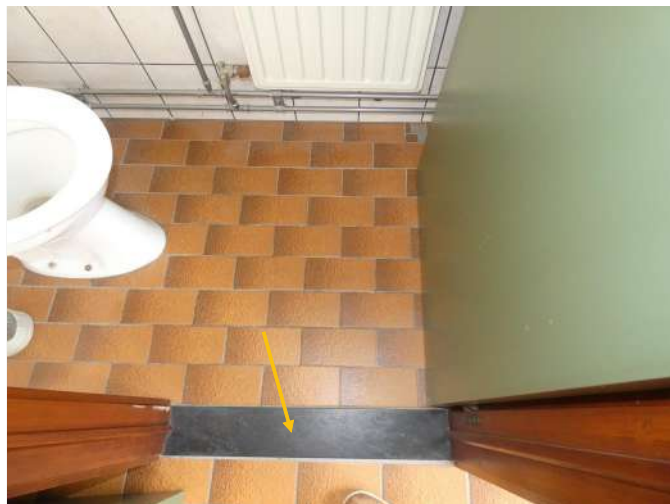
Het asbestmateriaal valt onder de mijlpaal van 2040.

Zorgvuldig beheren

Eindbeoordeling materiaalrisico	Laag materiaalrisico en/of verlaagde kans op vezelvrijgave
---------------------------------	--

Gebondenheid	Categorie 1: hechtgebonden in oorsprong
Asbestsoort (vezeltype)	Crocidoliet aanwezig
Asbestconcentratie	Laag (< 50%)
Afschermingsgraad van het gehele materiaal	Geheel of deels (ook) vrij aan de binnenlucht
Toestand van het materiaal	Onbeschadigd, niet verweerd

Beschrijving	Massal dorpels
Omgeving	Binnen
Primaire drager	Vloer
Asbestmateriaal	Plaat, paneel, tablet - Type Massal
Bindmiddel van asbestmateriaal	Cement
Gebondenheid op basis van bindmiddel	Hecht
Hoeveelheid (oppervlakte - dikte - aantal)	<ul style="list-style-type: none">• 2,00 m² - 3,00 cm - 1 stuk
Totaal volume	0,06 m ³
Eenvoudig bereikbaar	Ja
Bevestigingswijze	<ul style="list-style-type: none">• Verlijmd, ingegoten, versmeerd
Identificatiemethode	Vaststelling met bewijsdocument, zonder monstername
Destructieve handeling voor identificatie	Nee

- Zorg voor een veilig beheer en verwijder dit asbestmateriaal wanneer het bij werken eenvoudig bereikbaar wordt. Controleer de toestand jaarlijks op wijzigingen.

- Eenvoudige handelingen: mag via doe-het-zelf of door werknemer(s) met opleidingsattest eenvoudige handelingen
Best laten uitvoeren door werknemer(s) met opleidingsattest eenvoudige handelingen, omdat de dorpels tussen de vloeren liggen. Als alleen dorpels verwijderd worden, is dit minder eenvoudig.

Wanneer echter de vloeren zouden uitgebroken worden, komen de dorpels vrij te liggen en zijn ze eenvoudig verwijderbaar via doe-het-zelf. Neem dan wel de nodige veiligheidsmaatregelen. Voer het materiaal op de correcte wijze af (dubbel verpakt) naar containerpark of asbestverwerker.

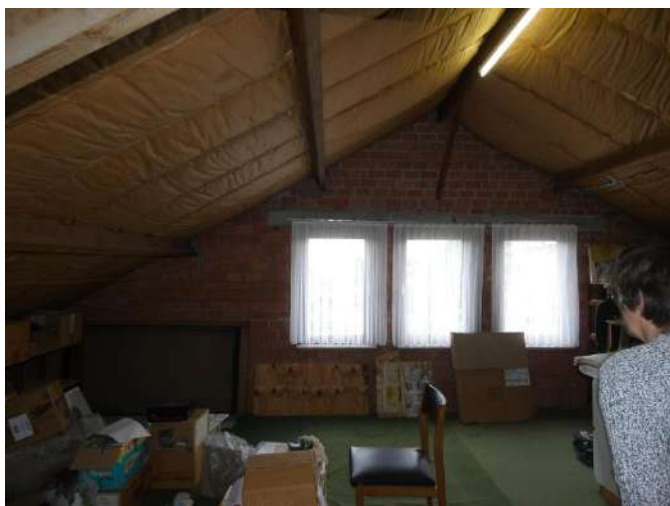
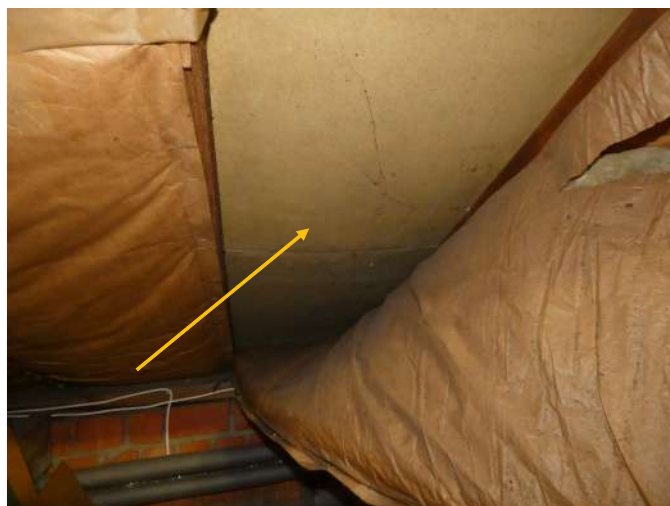
Het asbestmateriaal valt onder de mijlpaal van 2040.

Zorgvuldig beheren

Eindbeoordeling materiaalrisico	Laag materiaalrisico en/of verlaagde kans op vezelvrijgave
---------------------------------	--

Gebondenheid	Categorie 1: hechtgebonden in oorsprong
Asbestsoort (vezeltype)	Crocidoliet aanwezig
Asbestconcentratie	Laag (< 50%)
Afschermingsgraad van het gehele materiaal	Geheel of deels (ook) vrij aan de binnenlucht
Toestand van het materiaal	Onbeschadigd, niet verweerd

Beschrijving	Onderdak
Omgeving	Binnen
Primaire drager	Schuin dak
Asbestmateriaal	Plaat, paneel, tablet - Type Menuiserite
Bindmiddel van asbestmateriaal	Cement
Gebondenheid op basis van bindmiddel	Hecht
Hoeveelheid (oppervlakte - dikte - aantal)	<ul style="list-style-type: none">• 190,00 m² - 0,30 cm - 1 stuk
Totaal volume	0,57 m ³
Eenvoudig bereikbaar	Ja
Bevestigingswijze	<ul style="list-style-type: none">• Genageld, geniet
Identificatiemethode	Vaststelling met bewijsdocument, zonder monstername
Destructieve handeling voor identificatie	Nee
Opmerking	Zie bewijsstuk (punt 18) Ook visueel waargenomen, achter de isolatie.

- Zorg voor een veilig beheer en verwijder dit asbestmateriaal wanneer het bij werken eenvoudig bereikbaar wordt. Controleer de toestand jaarlijks op wijzigingen.

- Eenvoudige handelingen: mag via doe-het-zelf of door werknemer(s) met opleidingsattest eenvoudige handelingen
Best laten uitvoeren door werknemer(s) met opleidingsattest eenvoudige handelingen, gezien de hoeveelheid en ook gecombineerd met de asbestleien laten uitvoeren.

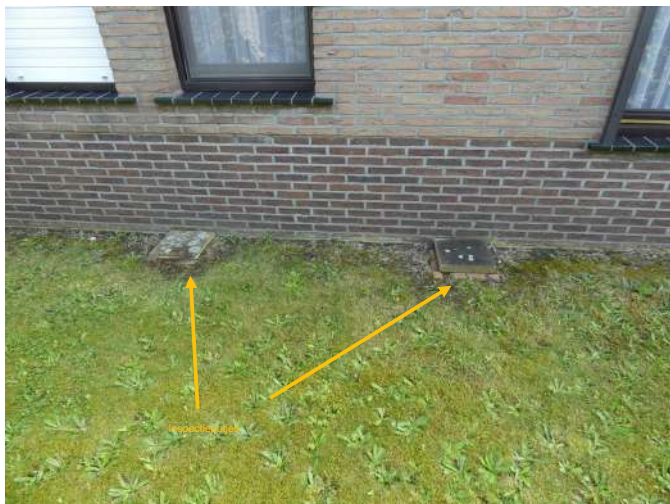
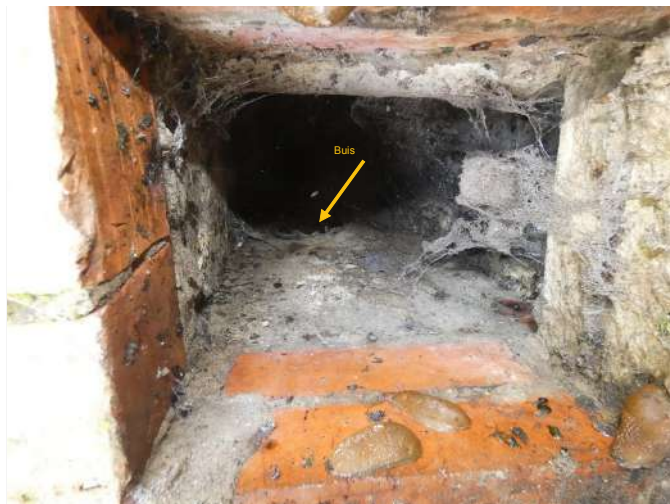
Het asbestmateriaal valt onder de mijlpaal van 2040.

Zorgvuldig beheren

Eindbeoordeling materiaalrisico	Laag materiaalrisico en/of verlaagde kans op vezelvrijgave
---------------------------------	--

Gebondenheid	Categorie 1: hechtgebonden in oorsprong
Asbestsoort (vezeltype)	Crocidoliet aanwezig
Asbestconcentratie	Laag (< 50%)
Afschermingsgraad van het gehele materiaal	Geheel of deels vrij aan de buitenlucht
Toestand van het materiaal	Licht beschadigd, licht verweerd. Intact calciumsilicaatmateriaal of categorie III 'gebondenheid'

Beschrijving	AC-buis
Omgeving	Buiten
Primaire drager	Sanitaire infrastructuur en uitrusting (toe- en afvoer)
Asbestmateriaal	Buis, koker, leiding, pijp, doorvoer
Bindmiddel van asbestmateriaal	Cement
Gebondenheid op basis van bindmiddel	Hecht
Hoeveelheid (lengte - omtrek - dikte - aantal)	<ul style="list-style-type: none">• 5,00 m - 40,00 cm - 0,80 cm - 1 stuk
Totaal volume	0,016 m ³
Eenvoudig bereikbaar	Ja
Bevestigingswijze	<ul style="list-style-type: none">• Verlijmd, ingegoten, versmeerd
Identificatiemethode	Vaststelling met bewijsdocument, zonder monstername
Destructieve handeling voor identificatie	Nee
Opmerking	<p>Volgens het lastenboek zou er platiek of asbestbuis toegepast worden. In een putje is (met moeite) een dikwandige buis waar te nemen, die eerder op het gebruik van asbestbuis wijst.</p> <p>Bij werken eventueel te checken.</p> <p>In lastenboek was ook sprake van ontluchtingsbuis in asbest; deze kom tijdens inspectie niet worden waargenomen..</p> <p>De put voor vulling van de mazout is een volledig gemetselde constructie en is dus niet asbest-verdacht.</p>

- Zorg voor een veilig beheer. Vermijd het beschadigen van het asbestmateriaal. Controleer de toestand jaarlijks op wijzigingen.

- Eenvoudige handelingen: enkel door erkend asbestverwijderaar
Toepassing bevindt zich ondergronds. Pas bij grote werken kan dit materiaal verwijderd worden.

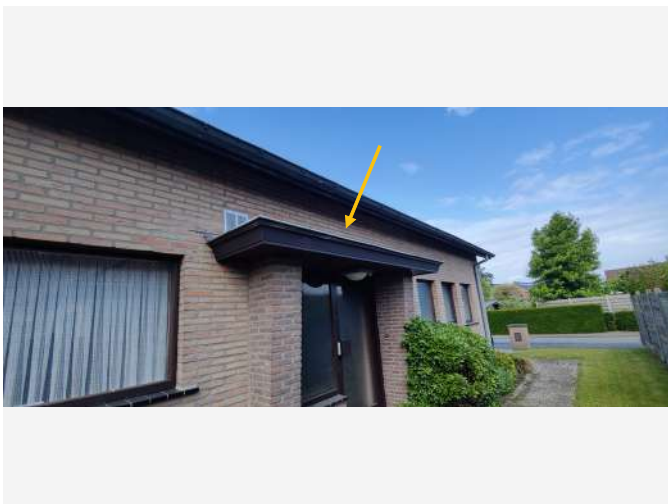
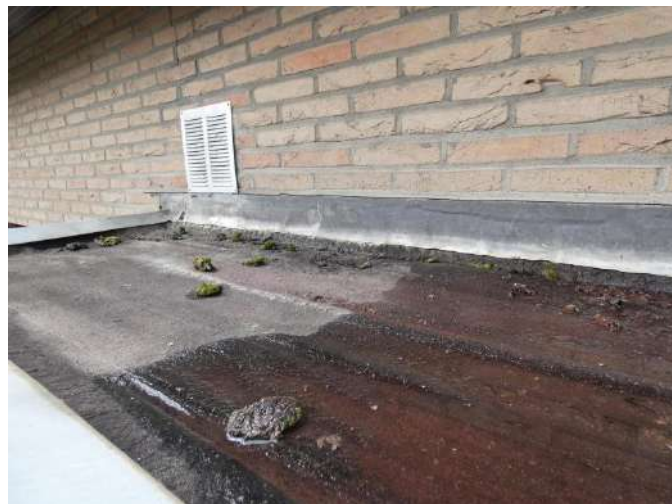
Het asbestmateriaal valt onder de mijlpaal van 2040.

Zorgvuldig beheren

Eindbeoordeling materiaalrisico	Laag materiaalrisico en/of verlaagde kans op vezelvrijgave
---------------------------------	--

Gebondenheid	Categorie 1: hechtgebonden in oorsprong
Asbestsoort (vezeltype)	Crocidoliet aanwezig
Asbestconcentratie	Laag (< 50%)
Afschermingsgraad van het gehele materiaal	Geheel of deels vrij aan de buitenlucht
Toestand van het materiaal	Licht beschadigd, licht verweerd. Intact calciumsilicaatmateriaal of categorie III 'gebondenheid'

Beschrijving	Plat dakje voordeur
Omgeving	Buiten
Primaire drager	Plat dak
Asbestmateriaal	Dak- en gevelbekleding - Roofing
Bindmiddel van asbestmateriaal	Bitumen (roofing, teer, asfalt)
Gebondenheid op basis van bindmiddel	Hecht
Hoeveelheid (oppervlakte - aantal)	• 2,00 m ² - 1 stuk
Totale oppervlakte	2,00 m ²
Eenvoudig bereikbaar	Ja
Bevestigingswijze	• Verlijmd, ingegoten, versmeerd
Identificatiemethode	Vaststelling zonder monstername Motivatie: Groot risico op structurele gevolgschade (lekschade, werking installatie,...)
Destructieve handeling voor identificatie	Nee

- Zorg voor een veilig beheer en verwijder dit asbestmateriaal wanneer het bij werken eenvoudig bereikbaar wordt. Controleer de toestand jaarlijks op wijzigingen.

- Eenvoudige handelingen: mag via doe-het-zelf of door werknemer(s) met opleidingsattest eenvoudige handelingen
Betreft een kleine hoeveelheid hechtgebonden toepassing in de buitenlucht.

Bij werken (laten) verwijderen, gebruikmakend van de juiste persoonlijke beschermingsmiddelen en het afval dubbel verpakt afvoeren naar het recyclagepark.

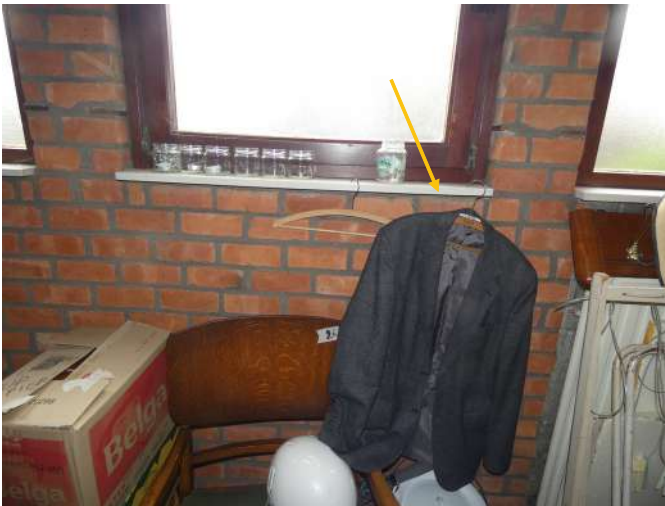
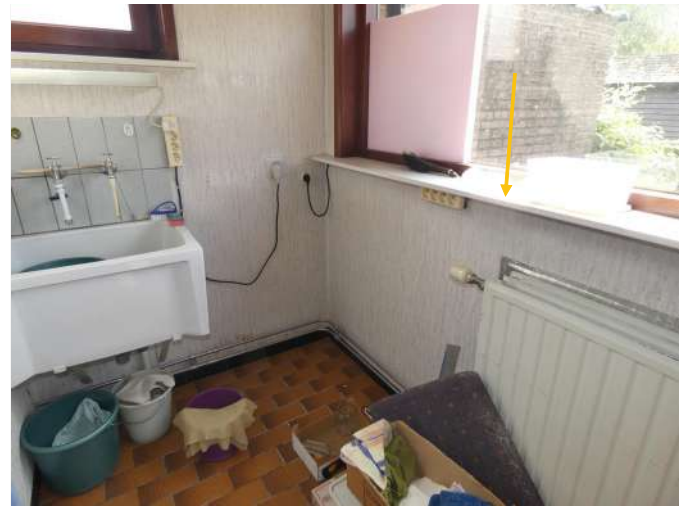
Het asbestmateriaal valt onder de mijlpaal van 2040.

Zorgvuldig beheren

Eindbeoordeling materiaalrisico	Zeer laag materiaalrisico en/of zeer lage kans op vezelvrijgave
---------------------------------	---

Gebondenheid	Categorie 1: hechtgebonden in oorsprong
Asbestsoort (vezeltype)	Alleen chrysotiel
Asbestconcentratie	Laag (< 50%)
Afschermingsgraad van het gehele materiaal	Geheel of deels (ook) vrij aan de binnenlucht
Toestand van het materiaal	Onbeschadigd, niet verweerd

Beschrijving	Binnenvensterbanken
Omgeving	Binnen
Primaire drager	Wandopening verticaal (raam, deur, ...)
Asbestmateriaal	Plaat, paneel, tablet - Type Massal
Bindmiddel van asbestmateriaal	Cement
Gebondenheid op basis van bindmiddel	Hecht
Hoeveelheid (oppervlakte - dikte - aantal)	• 6,00 m ² - 2,00 cm - 1 stuk
Totaal volume	0,12 m ³
Eenvoudig bereikbaar	Ja
Bevestigingswijze	• Verlijmd, ingegoten, versmeerd
Identificatiemethode	Vaststelling met bewijsdocument, zonder monstername
Destructieve handeling voor identificatie	Nee
Opmerking	Op de zolder is een slaapkamer gemaakt. De vensterbank hier bestaat uit een natuursteen, type marmer of travertin. Deze vensterbank is niet asbest-verdacht.

- Zorg voor een veilig beheer en verwijder dit asbestmateriaal wanneer het bij werken eenvoudig bereikbaar wordt. Controleer de toestand jaarlijks op wijzigingen.

- Eenvoudige handelingen: mag via doe-het-zelf of door werknemer(s) met opleidingsattest eenvoudige handelingen
Best laten verwijderen door werknemer(s) met opleidingsattest eenvoudige handelingen, wanneer ramen verwijderd worden, aangezien ze dan goed bereikbaar worden.

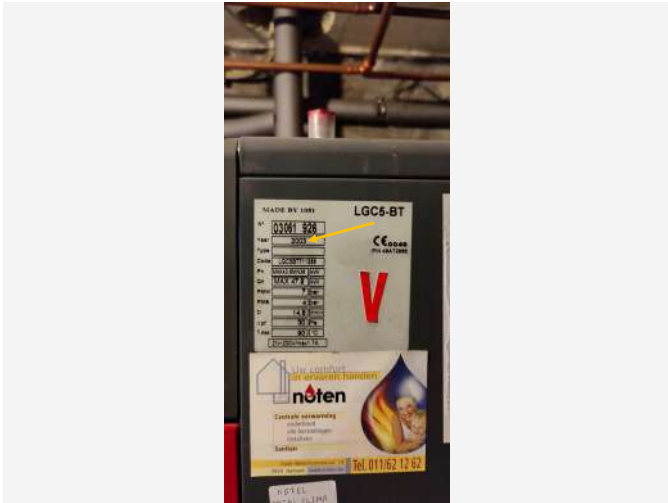
De verwarmingsketel op mazout is in 2003 volledig vernieuwd en dus niet asbest-verdacht.

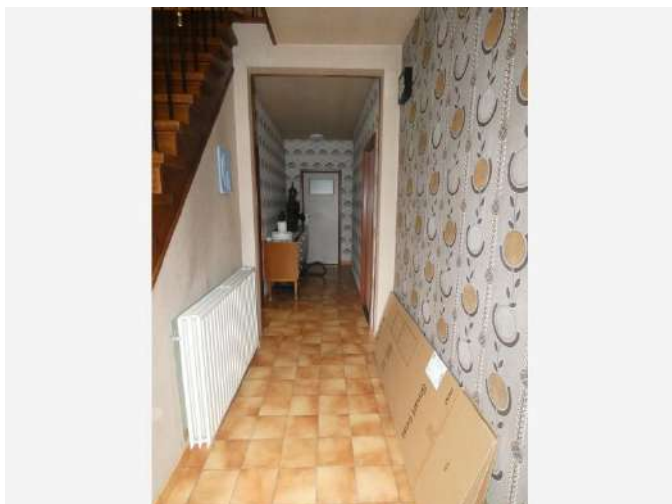
Alle vloeren in de woning zijn uitgevoerd in beton (zolder) of beton met betegeling (natte ruimten op gelijkvloers) of kamerbreed vast tapijt (alle andere ruimten).

Geen van deze materialen is asbest-verdacht.

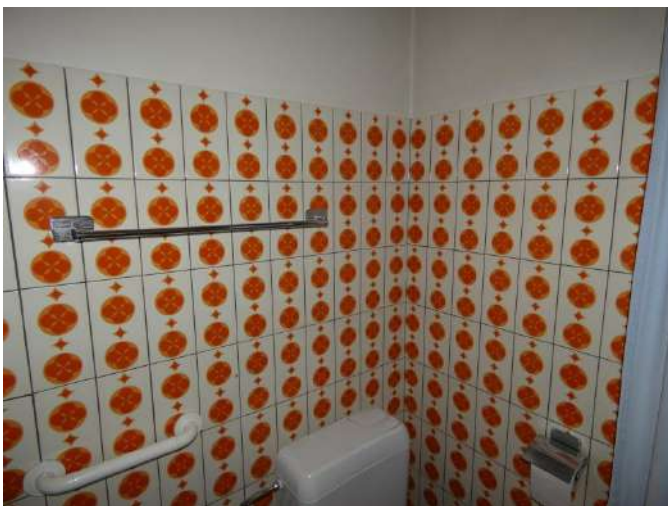
Op meerdere plaatsen (badkamer, keuken, toilet, berging) zijn nog de originele tegels aanwezig, volledig onbeschadigd. Tegellijm van faiencetegels kan mogelijk asbesthoudend zijn.

Geen staalname mogelijk wegens geen schade zichtbaar.

Verder te onderzoeken bij werken.

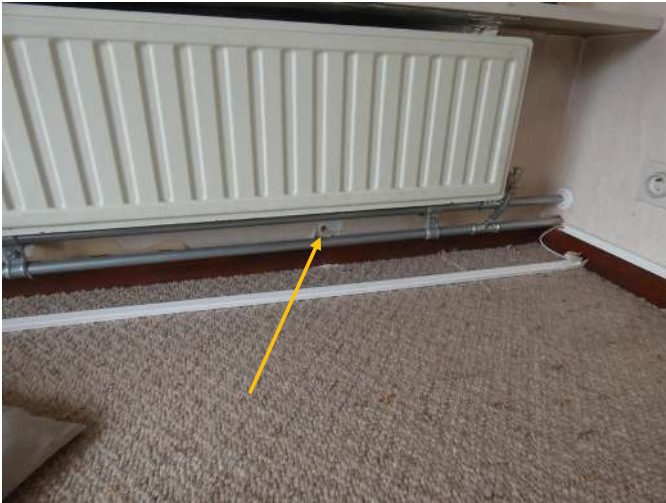
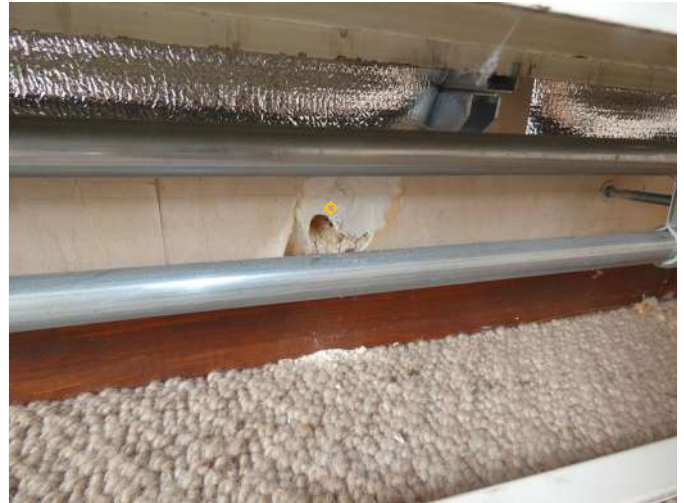
Fiche 12: Muurpleister

Geen asbest

#	Type	Referentie	Resultaat
12.1	Mengmonster	MM01	Geen asbest

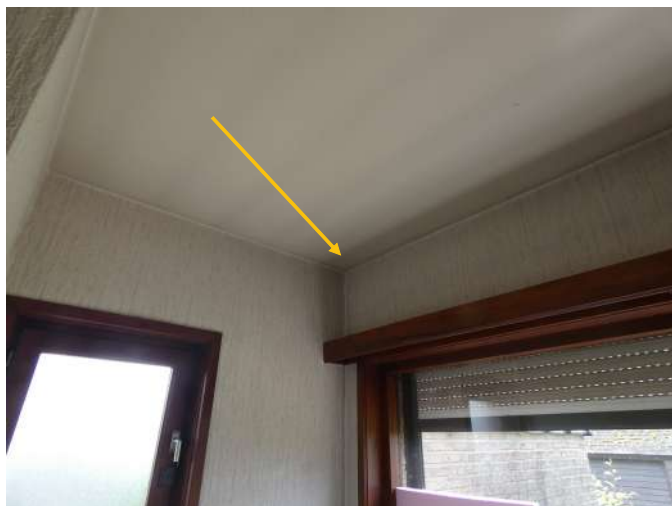
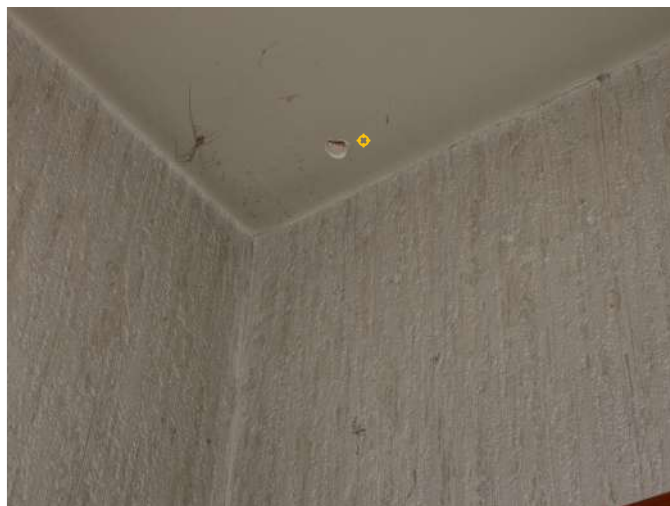
Fiche 13: Plafondpleister

Geen asbest

#	Type	Referentie	Resultaat
13.1	Mengmonster	MM02	Geen asbest

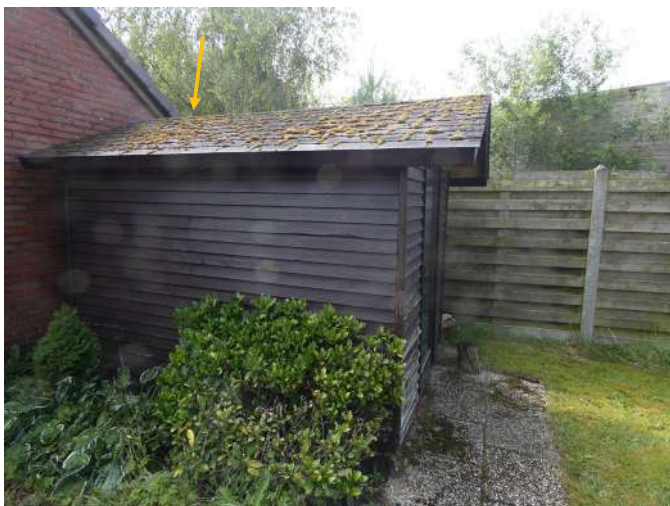
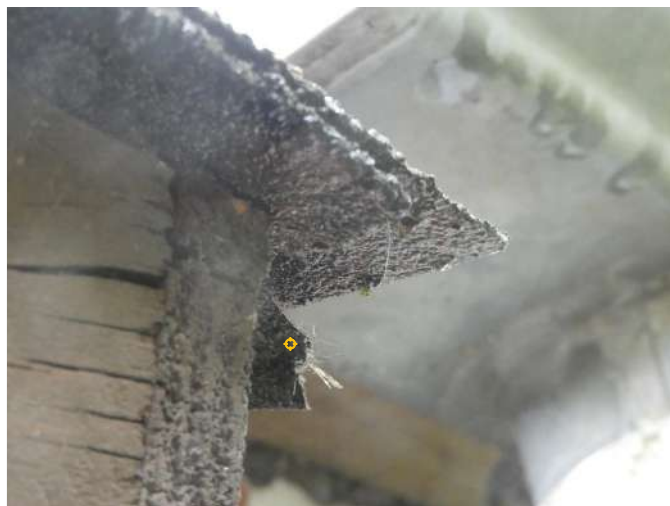
Fiche 14: Shingles

Geen asbest

#	Type	Referentie	Resultaat
14.1	Puntmonster	MM04	Geen asbest

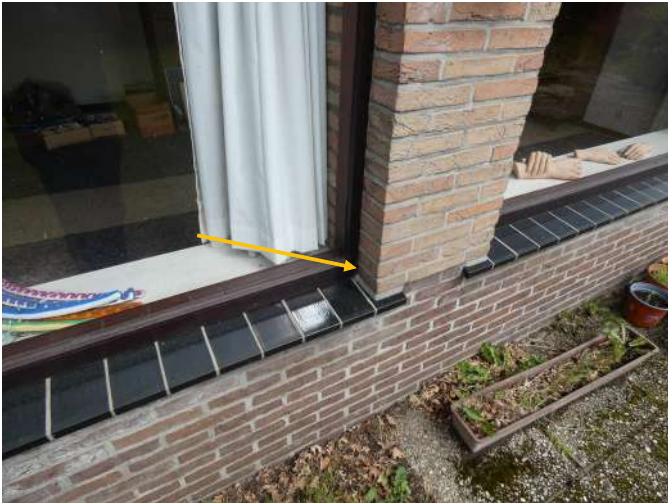
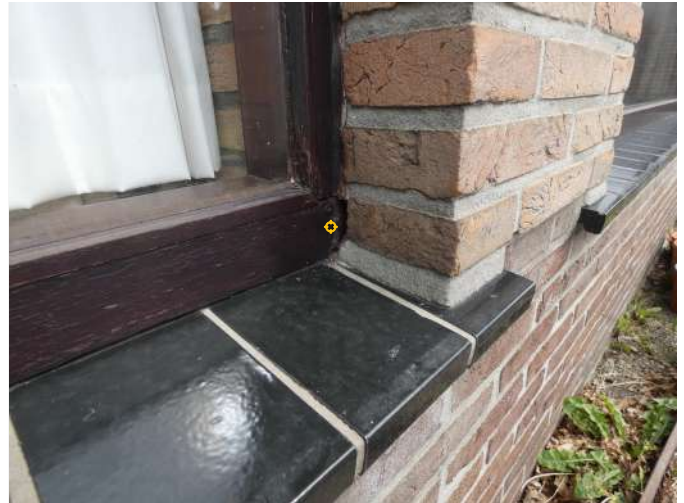
Fiche 15: Mastiek

Geen asbest
