# Asbestinventarisatetest

Kolleberglaan 64, 3930 Hamont-Achel

Attestnummer : 20250414-000199.000

**Asbestveilig** (maar niet asbestvrij)

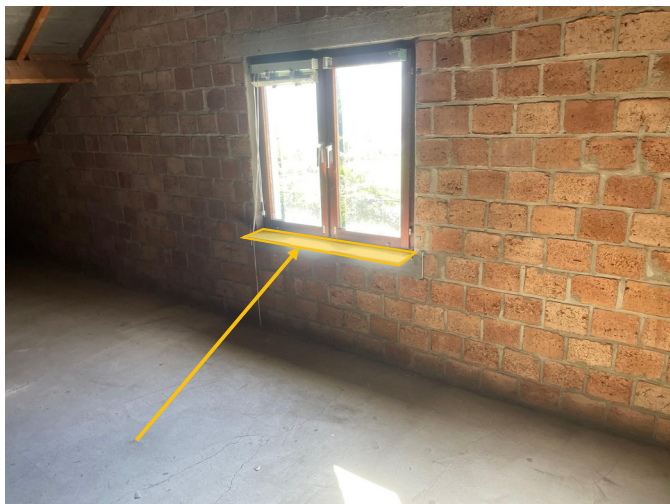
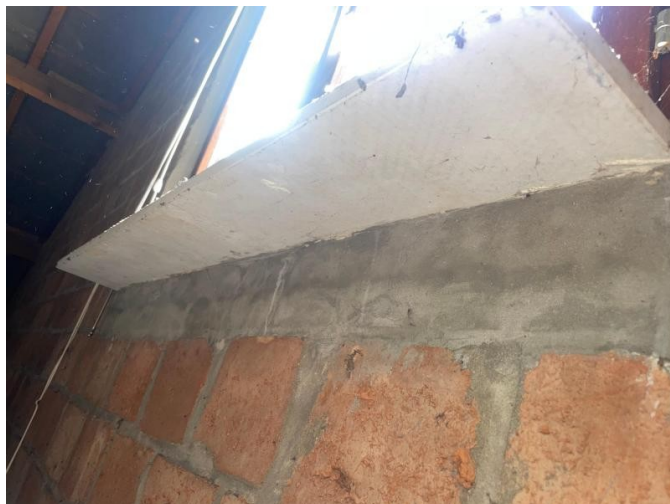
Het asbestmateriaal valt onder de mijlpaal van 2040.

| Eindbeoordeling materiaalrisico | Zeer laag materiaalrisico en/of zeer lage kans op vezelvrijgave |

| Toestand van het materiaal | Onbeschadigd, niet verweerd |

| Beschrijving | Vensterbank op zolder |

- Zorg voor een veilig beheer en verwijder dit asbestmateriaal wanneer het bij werken eenvoudig bereikbaar wordt. Controleer de toestand jaarlijks op wijzigingen.

- Eenvoudige handelingen: mag via doe-het-zelf of door werknemer(s) met opleidingsattest eenvoudige handelingen  
Deze vensterbanken kunnen desgewenst vrij gemakkelijk verwijderd worden door de cement errond (en/of het raam erop) te verwijderen. Voorzichtigheid is geboden, zodat de vensterbanken zelf daarbij niet beschadigd worden. Als men ze zelf wil verwijderen, dient men op voorhand het juiste verpakkingsmateriaal op het recyclagepark aan te kopen. Meer informatie op <https://www.limburg.net/asbest>.

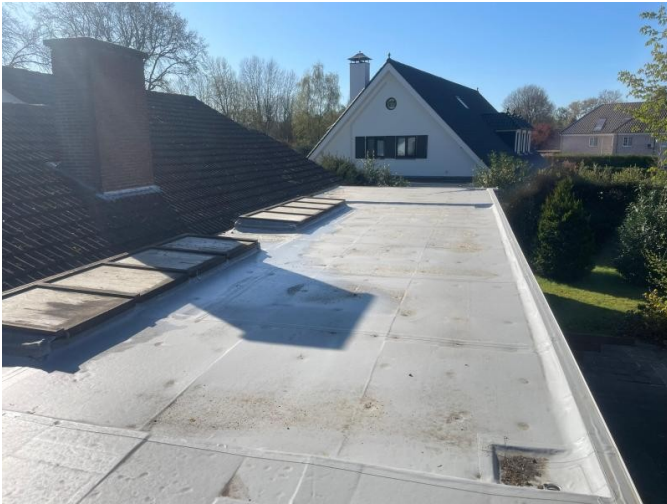
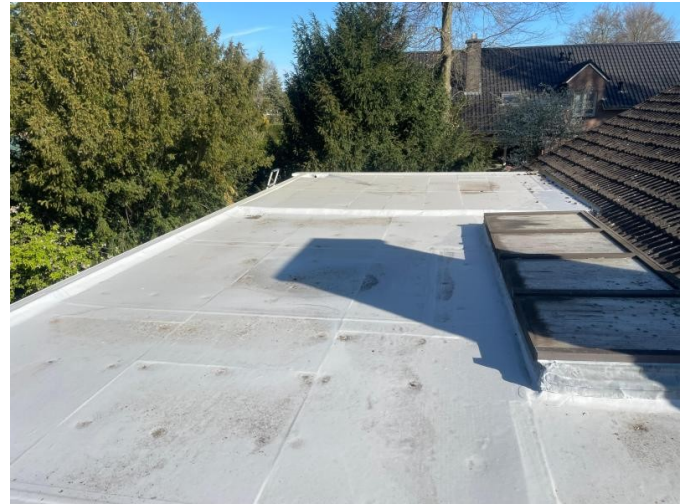
Het asbestmateriaal valt onder de mijlpaal van 2040.

| Eindbeoordeling materiaalisico | Zeer laag materiaalisico en/of zeer lage kans op vezelvrijgave |

| Toestand van het materiaal | Licht beschadigd, licht verweerd. Intact calciumsilicaatmateriaal of categorie III 'gebondenheid' |

| Beschrijving | Roofing onder de epdm |
| Opmerking | Roofing is altijd asbestverdacht. Er kan echter geen staal genomen worden zonder een lek te veroorzaken. Daarom kan de roofing ook niet als asbestvrij geïdentificeerd worden. |

- Zorg voor een veilig beheer. Vermijd het beschadigen van het asbestmateriaal. Controleer de toestand jaarlijks op wijzigingen.
- Voer bijkomende staalname(s) uit.

- Eenvoudige handelingen: mag via doe-het-zelf of door werknemer(s) met opleidingsattest eenvoudige handelingen  
Voer bij verwijdering bijkomende staalnames uit. Indien deze positief zijn op asbest, laat men de roofing best door een dakwerker met een opleidingsattest eenvoudige handelingen verwijderen. Doe-het-zelf is niet aangeraden. Roofing kan niet verwijderd worden zonder scheuren en vezelverspreiding te veroorzaken.

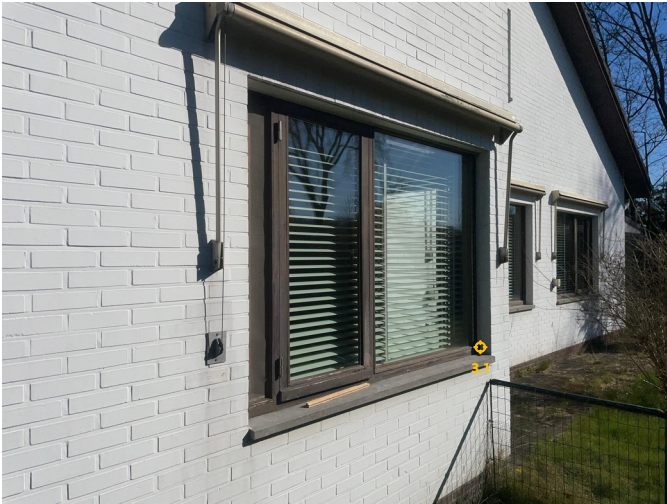
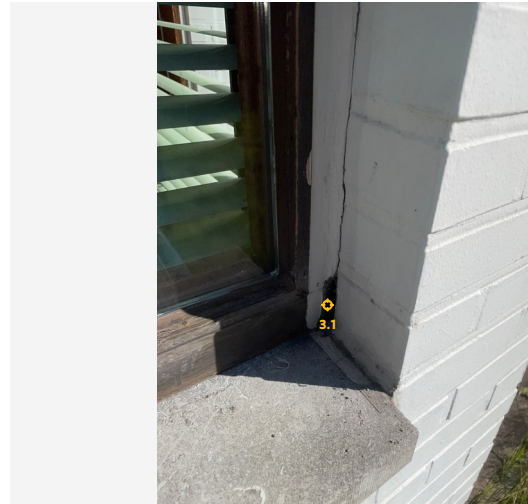
Het asbestmateriaal valt onder de mijlpaal van 2040.

| Eindbeoordeling materiaalarisico | Laag materiaalarisico en/of verlaagde kans op vezelvrijgave |

| Toestand van het materiaal | Licht beschadigd, licht verweerd. Intact calciumsilicaatmateriaal of categorie III 'gebondenheid' |

| # | Type | Referentie | Resultaat |
|---|---|---|---|
| 3.1 | Mengmonster | 3 | Chrysotiel |

| Beschrijving | Stopverf aan de ramen |

- Zorg voor een veilig beheer en verwijder dit asbestmateriaal wanneer het bij werken eenvoudig bereikbaar wordt. Controleer de toestand jaarlijks op wijzigingen.

- Eenvoudige handelingen: enkel door erkend asbestverwijderaar  
De stopverf kan niet verwijderd worden zonder vezelverspreiding te veroorzaken. Dit moet door een erkend asbestverwijderaar gedaan worden.

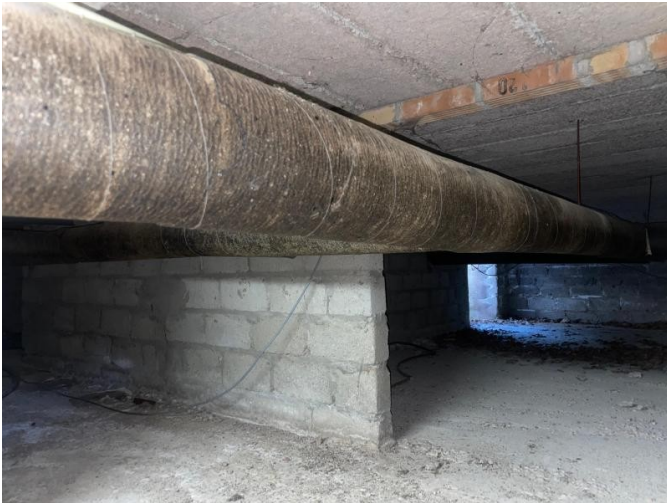
*Situeringsfoto*

**Reden:** Het onderzoek kan niet uitgevoerd worden binnen de bepalingen van de Welzijnswet

**Uitleg van de asbestdeskundige:** De kruipkelder is vrij laag en valt niet volledig te inspecteren.

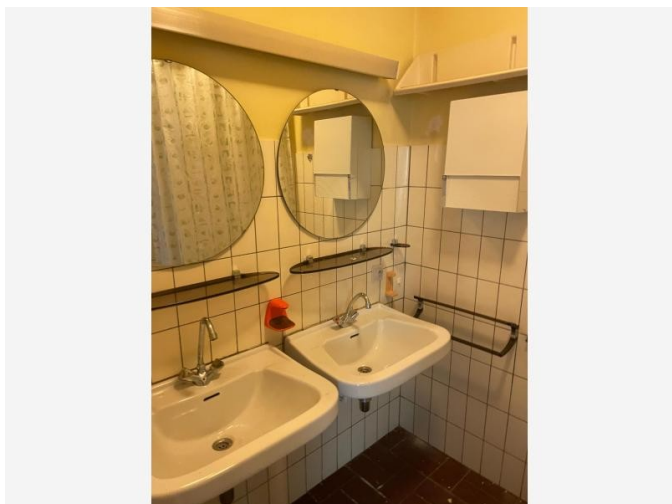
Vrije foto

De tegellijm achter de faiencetegels in keuken, badkamer en toilet kan asbesthoudend zijn. Die valt echter nergens te inspecteren, noch te bemonsteren.

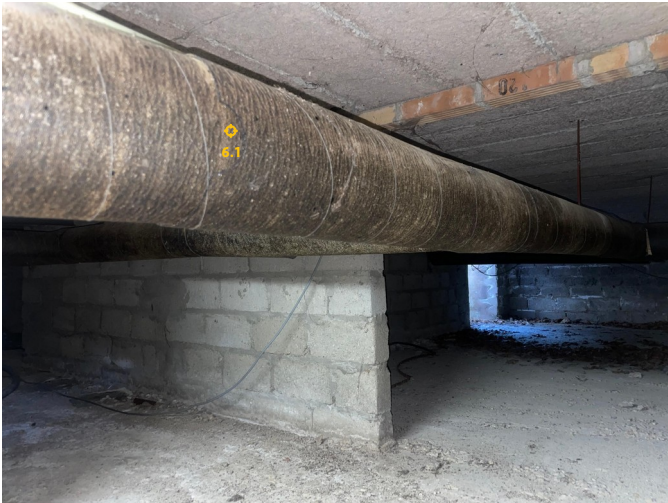
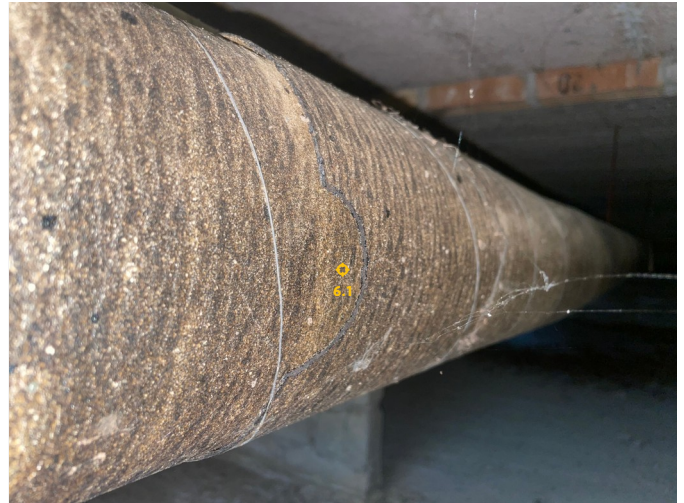
## Fiche 6: Bitumen rond leidingisolatie

Geen asbest

| # | Type | Referentie | Resultaat |
|---|---|---|---|
| 6.1 | Puntmonster | 4 | Geen asbest |

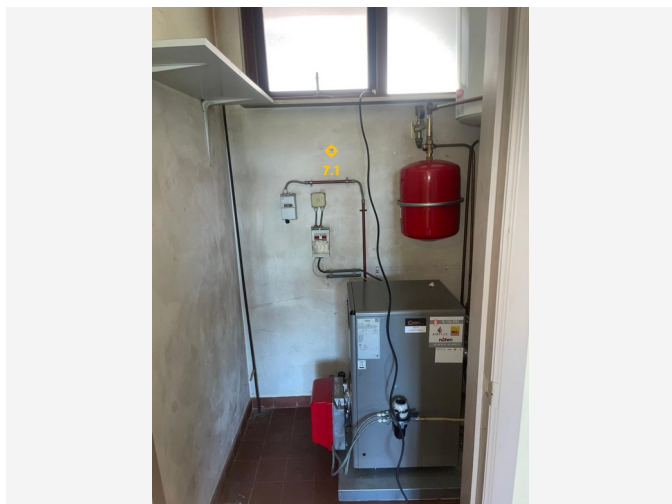
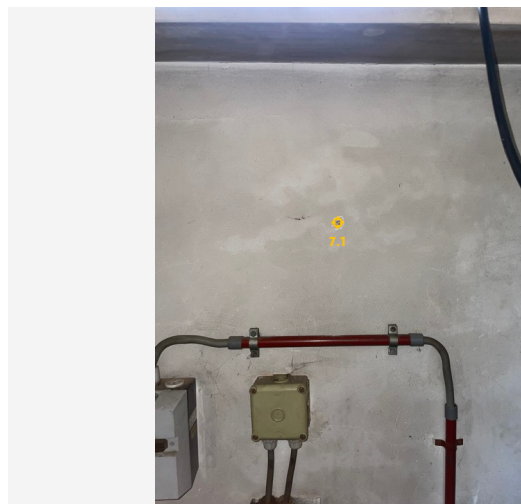
## Fiche 7: Pleisterwerk muren

Geen asbest

| # | Type | Referentie | Resultaat |
|---|---|---|---|
| 7.1 | Mengmonster | 1 | Geen asbest |

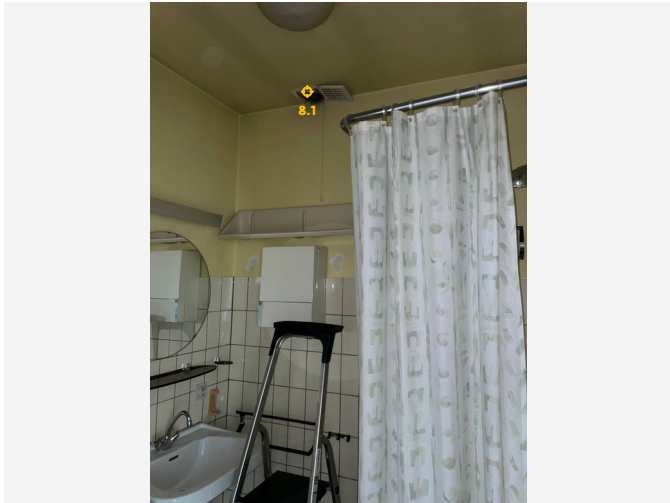
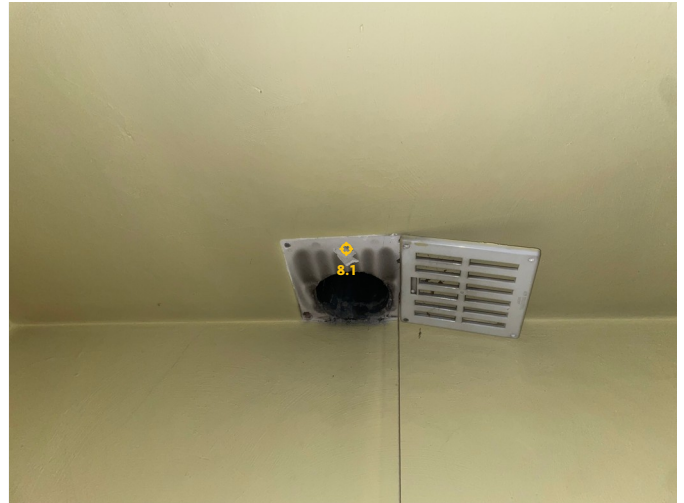
## Fiche 8: Pleisterwerk plafonds

Geen asbest

| # | Type | Referentie | Resultaat |
|---|---|---|---|
| 8.1 | Mengmonster | 2 | Geen asbest |
