# Asbestinventarisatetest

Kolleberglaan 66, 3930 Hamont-Achel

Attestnummer : 20250414-000195.000

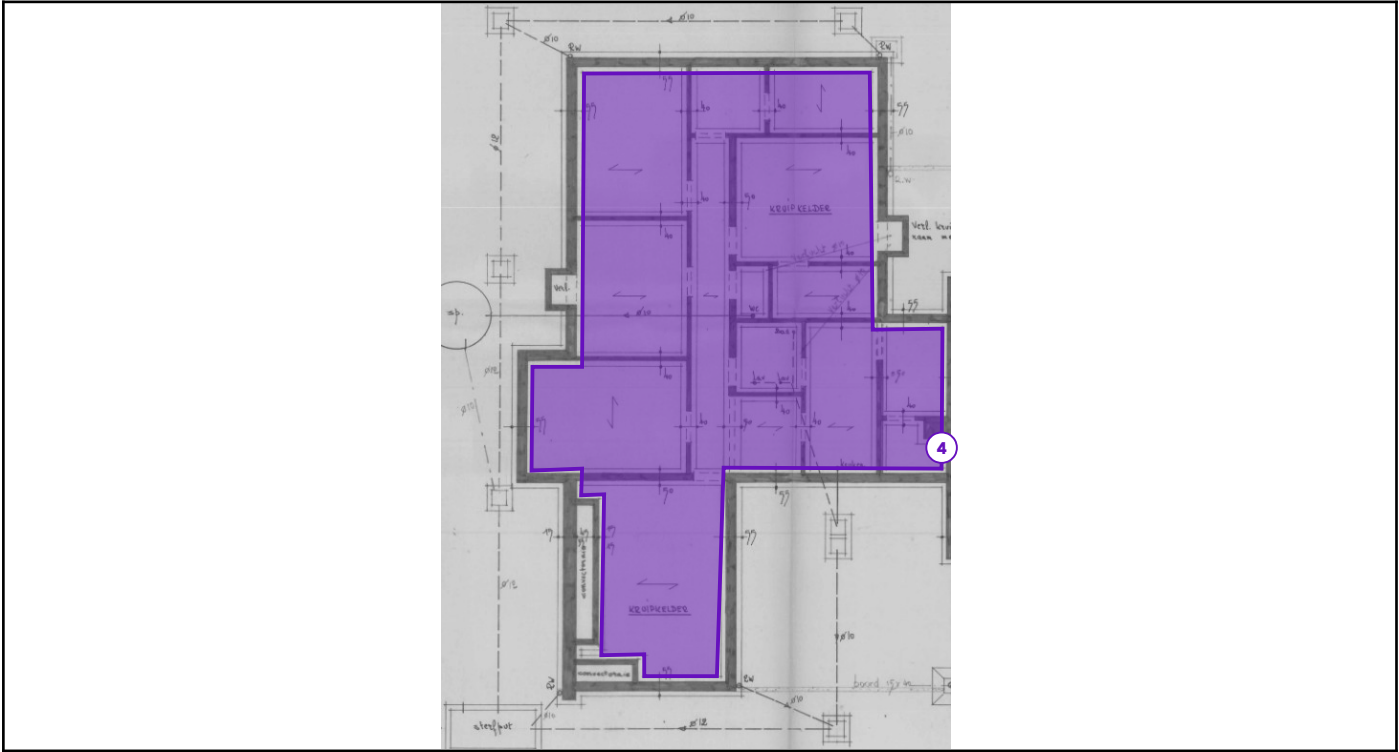
# Plan 1.1: -1

| Beschrijving | Type | Actie |
|---|---|---|
| 4. De kruipkelder is niet volledig te inspecteren | Beperking | - |

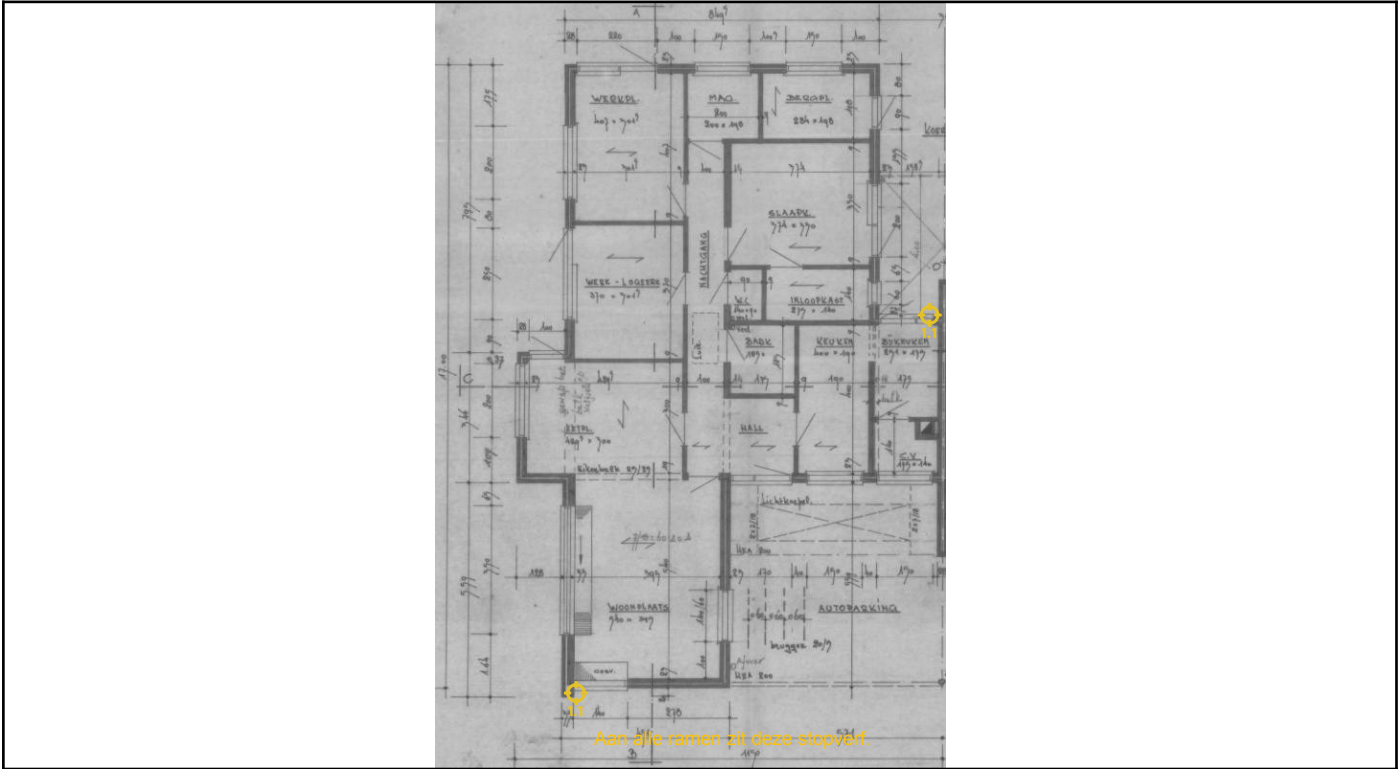
# Plan 1.6: 0

| Beschrijving | Type | Actie |
|---|---|---|
| 1. Stopverf aan de ramen | Asbestmateriaal | Zorgvuldig beheren |

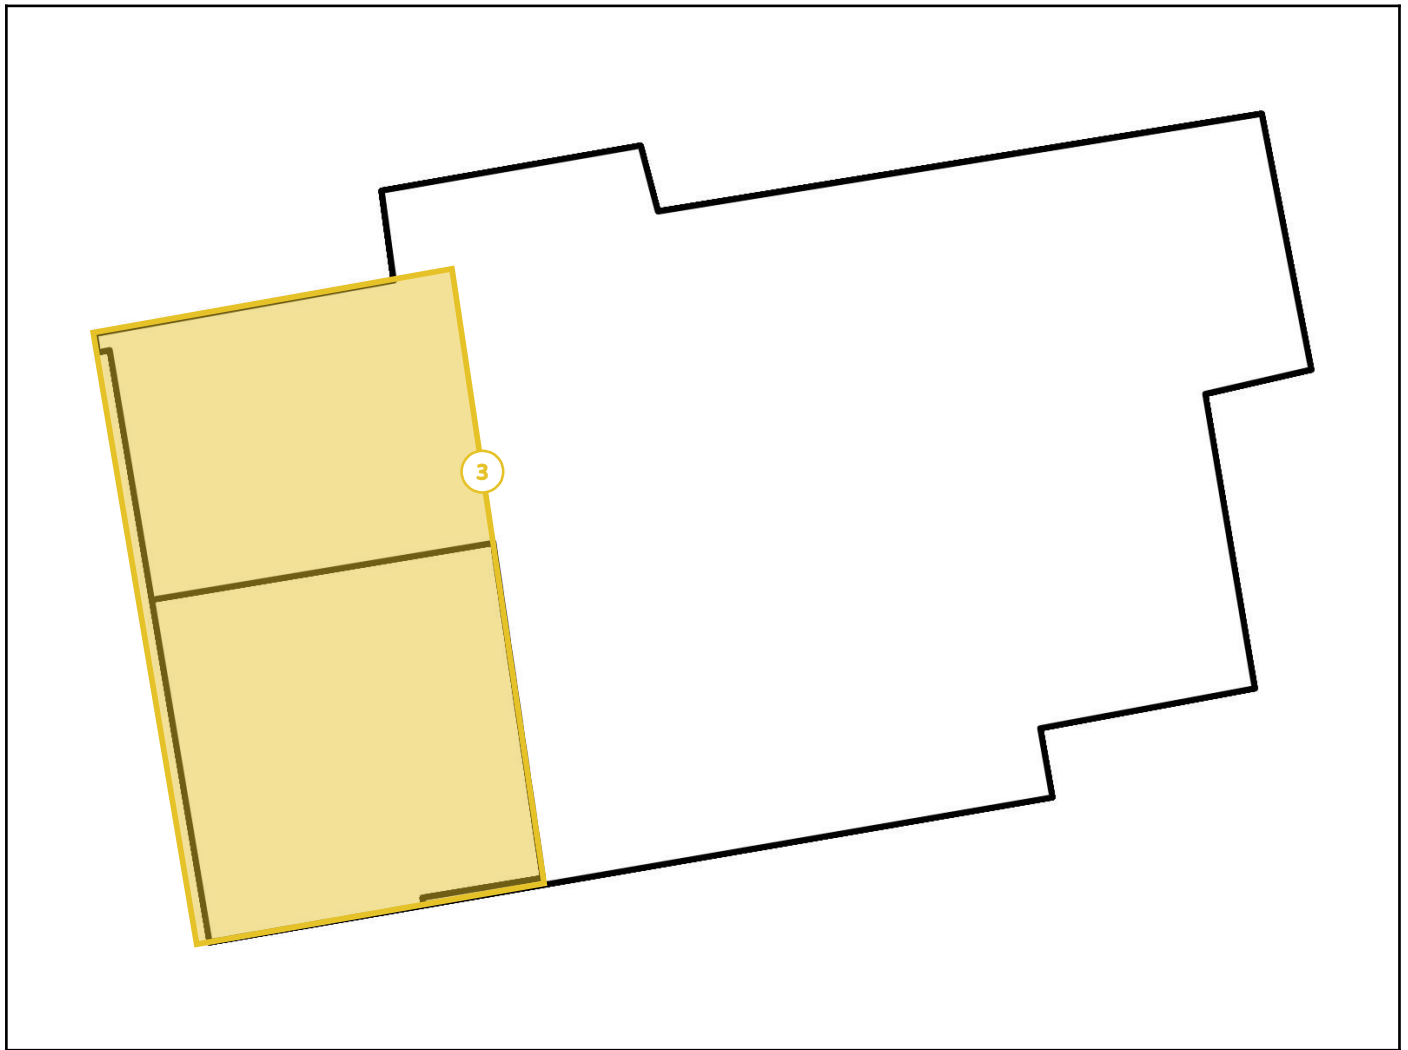
## Plan 1.8: Afdak plan

| Beschrijving | Type | Actie |
|---|---|---|
| 3. Roofing onder de epdm | Asbestmateriaal | Zorgvuldig beheren |

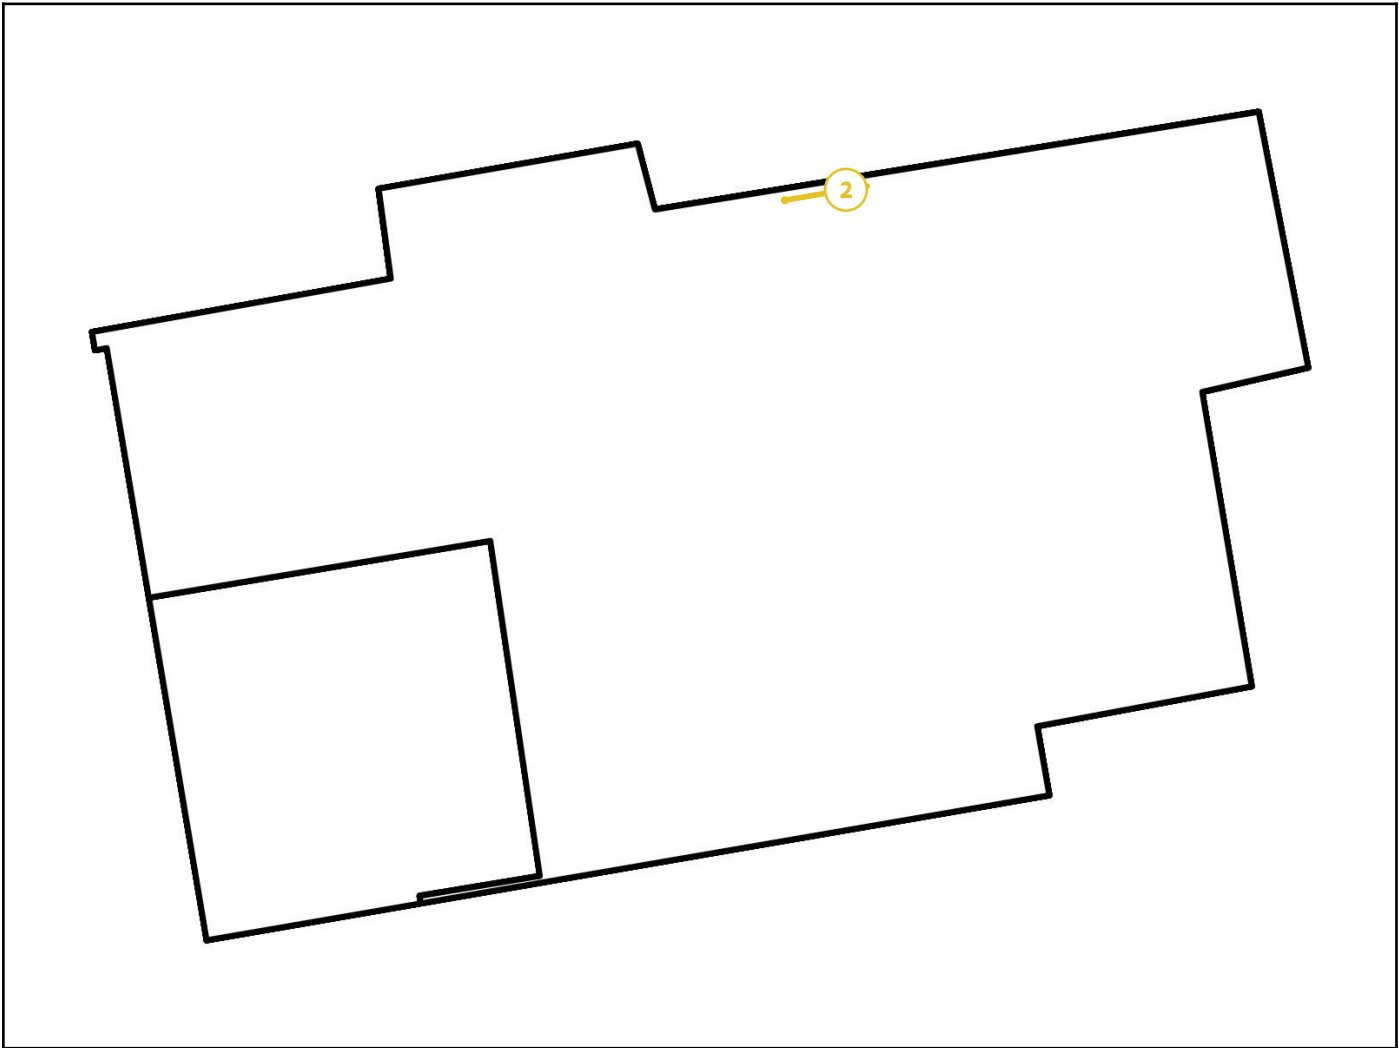
# Plan 1.9: Afdak plan

| Beschrijving | Type | Actie |
|---|---|---|
| 2. Vensterbank op zolder | Asbestmateriaal | Zorgvuldig beheren |

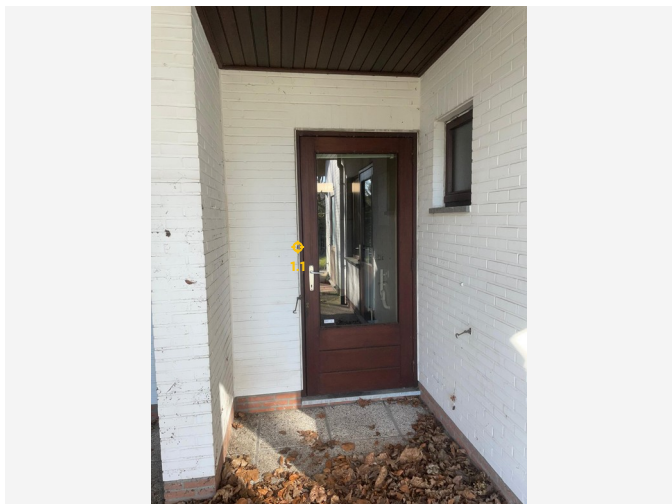
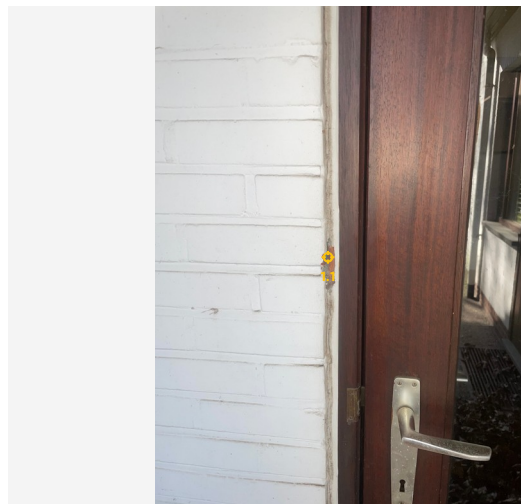
| Fiche 1: Stopverf aan de ramen..... | 17 |

Het asbestmateriaal valt onder de mijlpaal van 2040.

| Eindbeoordeling materiaalarisico | Laag materiaalarisico en/of verlaagde kans op vezelvrijgave |

| Toestand van het materiaal | Licht beschadigd, licht verweerd. Intact calciumsilicaatmateriaal of categorie III 'gebondenheid' |

| # | Type | Referentie | Resultaat |
|---|---|---|---|
| 1.1 | Mengmonster | 3 | Chrysotiel |

| Beschrijving | Stopverf aan de ramen |

- Zorg voor een veilig beheer en verwijder dit asbestmateriaal wanneer het bij werken eenvoudig bereikbaar wordt. Controleer de toestand jaarlijks op wijzigingen.

- Eenvoudige handelingen: enkel door erkend asbestverwijderaar  
De stopverf kan niet verwijderd worden zonder vezelverspreiding te veroorzaken. Dit moet door een erkend asbestverwijderaar gedaan worden.

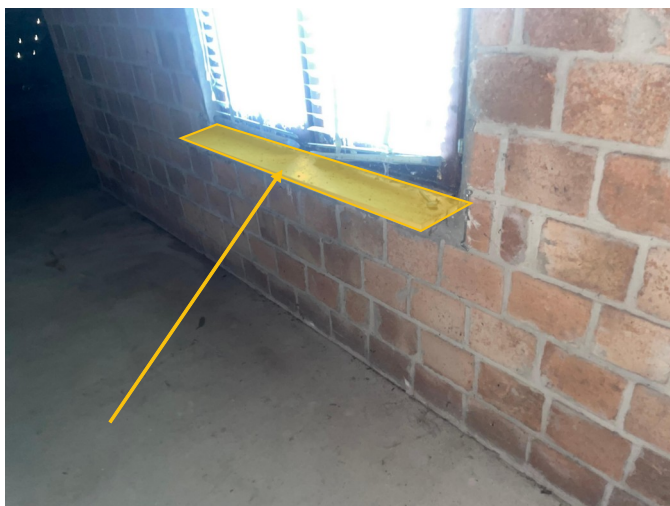
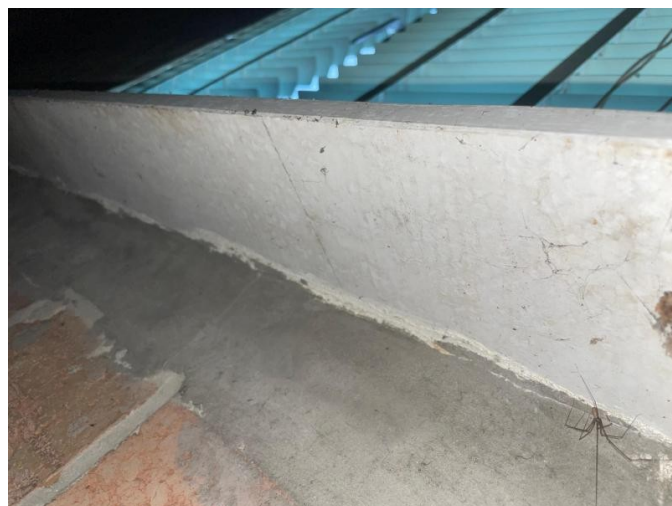
| Fiche 2: Vensterbank op zolder..... | 20 |

Het asbestmateriaal valt onder de mijlpaal van 2040.

| Eindbeoordeling materiaalrisico | Zeer laag materiaalrisico en/of zeer lage kans op vezelvrijgave |

| Toestand van het materiaal | Onbeschadigd, niet verweerd |

| Beschrijving | Vensterbank op zolder |

- Zorg voor een veilig beheer en verwijder dit asbestmateriaal wanneer het bij werken eenvoudig bereikbaar wordt. Controleer de toestand jaarlijks op wijzigingen.

- Eenvoudige handelingen: mag via doe-het-zelf of door werknemer(s) met opleidingsattest eenvoudige handelingen  
Deze vensterbank kan desgewenst vrij gemakkelijk verwijderd worden door de cement errond (en/of het raam erop) te verwijderen. Voorzichtigheid is geboden, zodat de vensterbank zelf daarbij niet beschadigd wordt. Als men ze zelf wil verwijderen, dient men op voorhand het juiste verpakkingsmateriaal op het recyclagepark aan te kopen. Meer informatie op <https://www.limburg.net/asbest>.

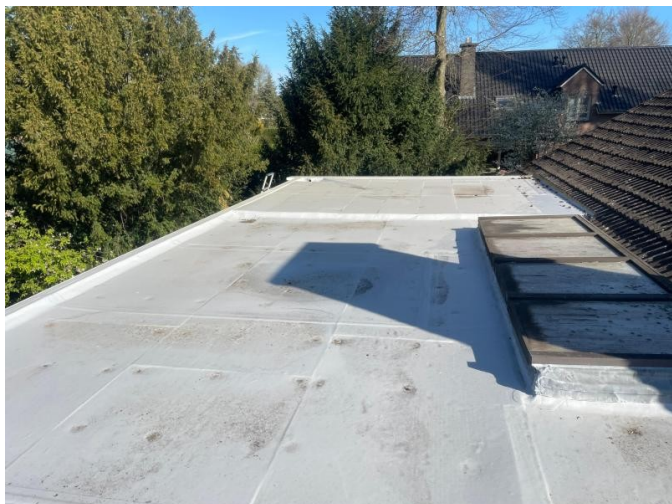
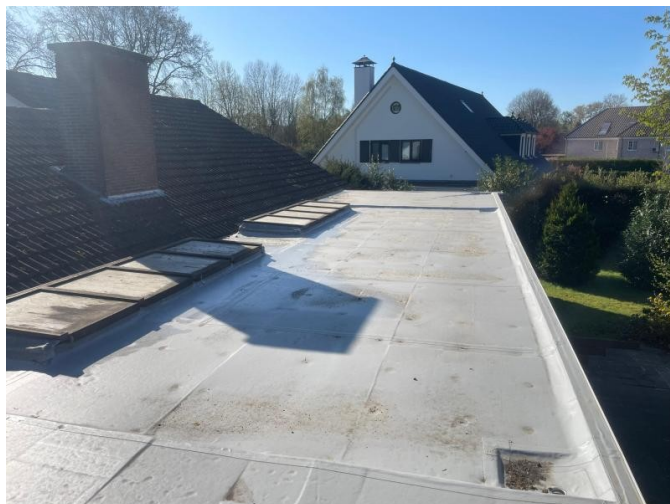
| Fiche 3: Roofing onder de epdm..... | 23 |

Het asbestmateriaal valt onder de mijlpaal van 2040.

| Eindbeoordeling materiaalisico | Zeer laag materiaalisico en/of zeer lage kans op vezelvrijgave |

| Toestand van het materiaal | Licht beschadigd, licht verweerd. Intact calciumsilicaatmateriaal of categorie III 'gebondenheid' |

| Beschrijving | Roofing onder de epdm |
| Opmerking | Roofing is altijd asbestverdacht. Er kan echter geen staal genomen worden zonder een lek te veroorzaken. Daarom kan de roofing ook niet als asbestvrij geïdentificeerd worden. |

- Zorg voor een veilig beheer. Vermijd het beschadigen van het asbestmateriaal. Controleer de toestand jaarlijks op wijzigingen.
- Voer bijkomende staalname(s) uit.

- Eenvoudige handelingen: mag via doe-het-zelf of door werknemer(s) met opleidingsattest eenvoudige handelingen  
Voer bij verwijdering bijkomende staalnames uit. Indien deze positief zijn op asbest, laat men de roofing best door een dakwerker met een opleidingsattest eenvoudige handelingen verwijderen. Doe-het-zelf is niet aangeraden. Roofing kan niet verwijderd worden zonder scheuren en vezelverspreiding te veroorzaken.

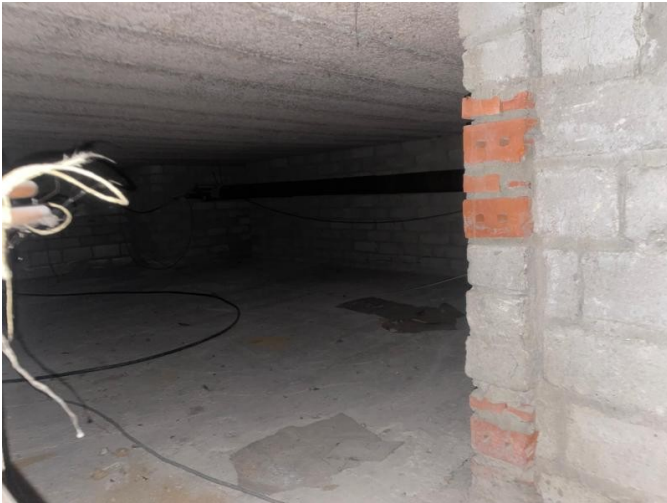
| Fiche 4: De kruipkelder is niet volledig te inspecteren..... | 27 |

**Reden:** Het onderzoek kan niet uitgevoerd worden binnen de bepalingen van de Welzijnswet

**Uitleg van de asbestdeskundige:** De kruipkelder is vrij laag en valt niet volledig te inspecteren.

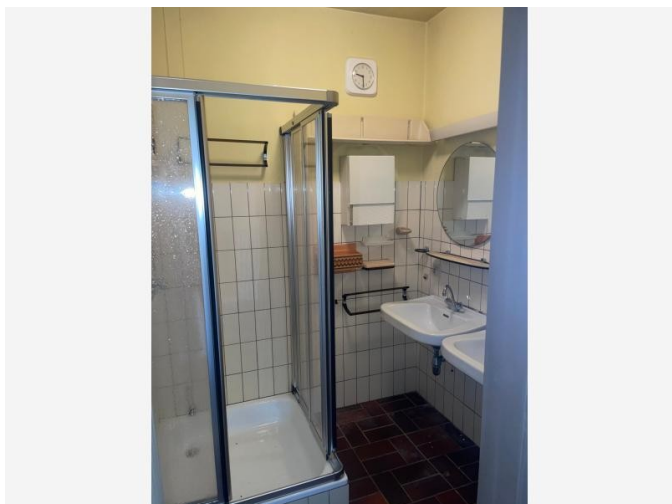
| Fiche 5: De tegellijm kan asbesthoudend zijn..... | 29 |

De tegellijm achter de faiencetegels in keuken, badkamer en toilet kan asbesthoudend zijn. Die valt echter nergens te inspecteren, noch te bemonsteren.

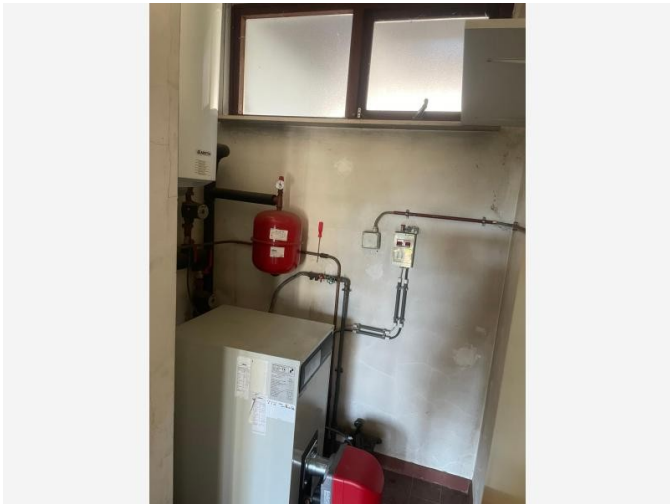
## Fiche 6: De ketel kan asbesthoudende pakkingen bevatten

De mazoutketel is van 1998 en kan dus nog asbesthoudende pakkingen bevatten. Die vallen echter niet te inspecteren, noch te bemonsteren.

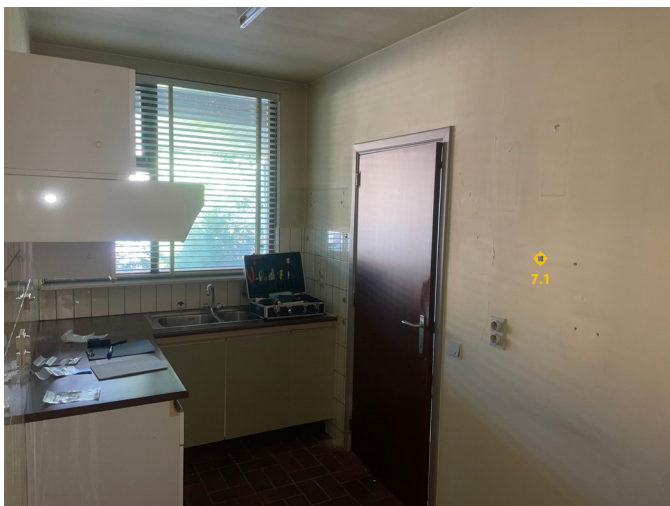
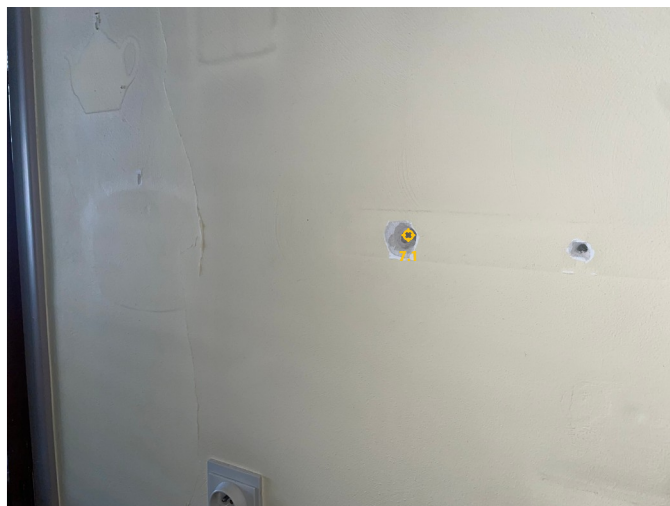
## Fiche 7: Pleisterwerk muren

Geen asbest

| # | Type | Referentie | Resultaat |
|---|---|---|---|
| 7.1 | Mengmonster | 1 | Geen asbest |

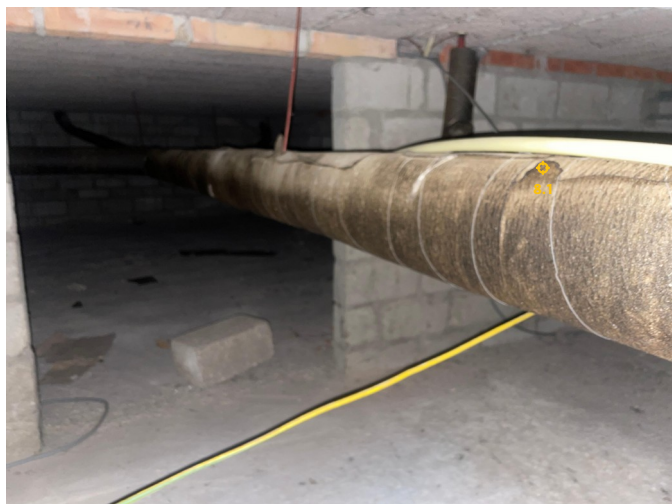
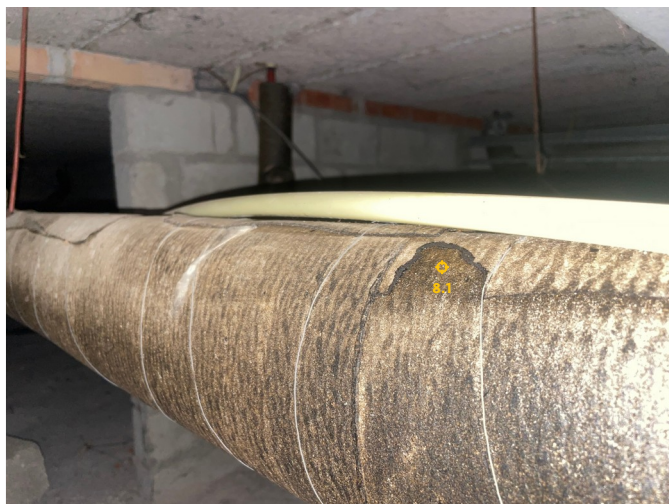
## Fiche 8: Bitumen rond leidingisolatie

Geen asbest

| # | Type | Referentie | Resultaat |
|---|---|---|---|
| 8.1 | Puntmonster | 4 | Geen asbest |

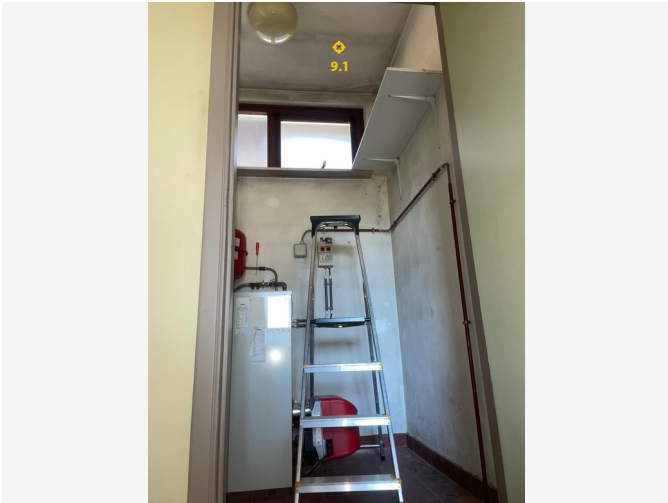
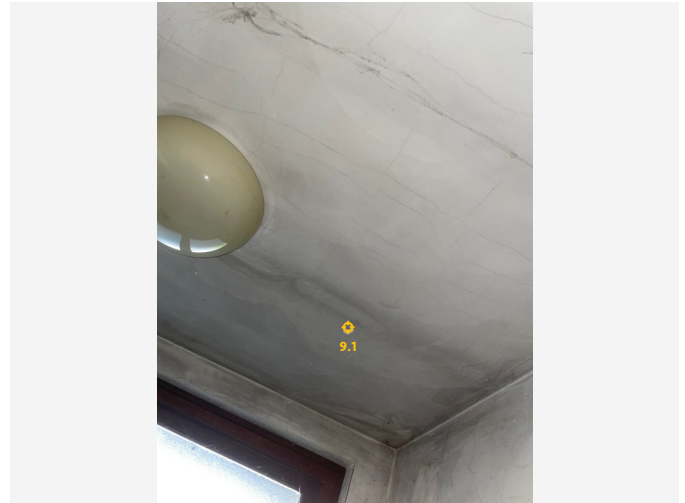
## Fiche 9: Pleisterwerk plafonds

Geen asbest

| # | Type | Referentie | Resultaat |
|---|---|---|---|
| 9.1 | Mengmonster | 2 | Geen asbest |
