Asbestinventarisatetest

Heitse Hoekstraat 3, 2220 Heist-op-den-Berg

Attestnummer : 20230118-000211.000

Niet-asbestveilig

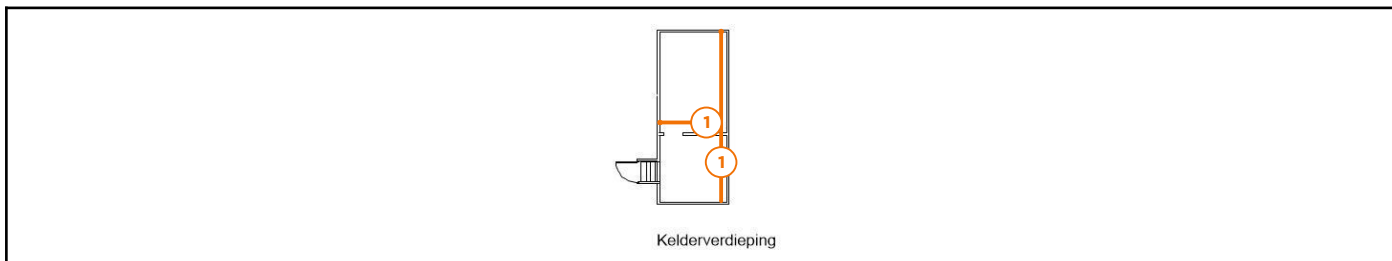
Plan 1.1: Kelder verdieping

Beschrijving	Type	Actie
1. leidingisolatie	Asbestmateriaal	Verwijderen

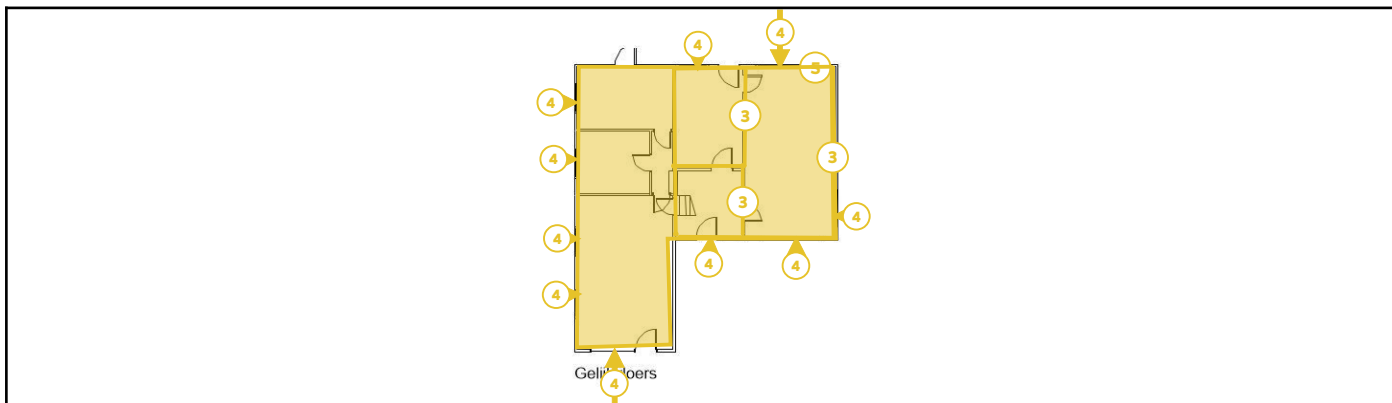
Plan 1.2: gelijkvloers

Beschrijving	Type	Actie
3. Pleisterwerk - wanden	Asbestmateriaal	Zorgvuldig beheren
4. Kit	Asbestmateriaal	Zorgvuldig beheren
5. Pleisterwerk - plafond	Asbestmateriaal	Zorgvuldig beheren

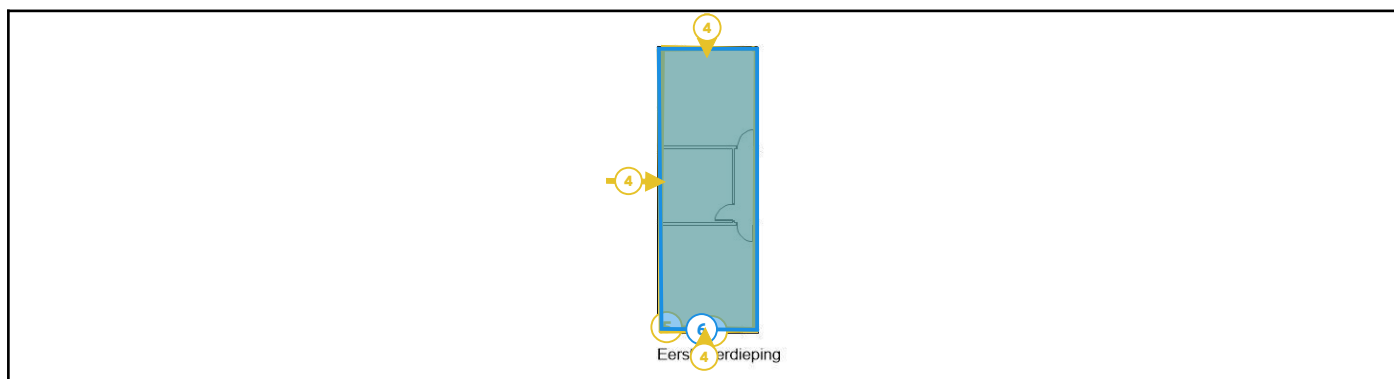
Plan 1.3: Eerste verdieping

Beschrijving	Type	Actie
3. Pleisterwerk - wanden	Asbestmateriaal	Zorgvuldig beheren
4. Kit	Asbestmateriaal	Zorgvuldig beheren
5. Pleisterwerk - plafond	Asbestmateriaal	Zorgvuldig beheren
6. Vloerzeil	Geen asbest	-

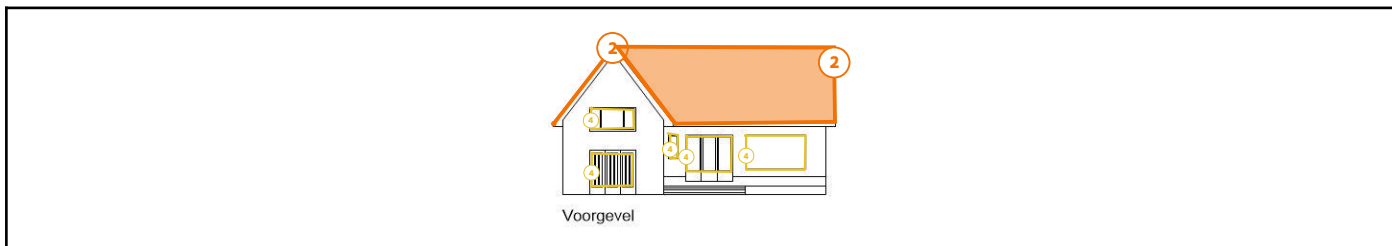
Plan 1.4: Voorgevel

Beschrijving	Type	Actie
2. dakleien	Asbestmateriaal	Verwijderen
4. Kit	Asbestmateriaal	Zorgvuldig beheren

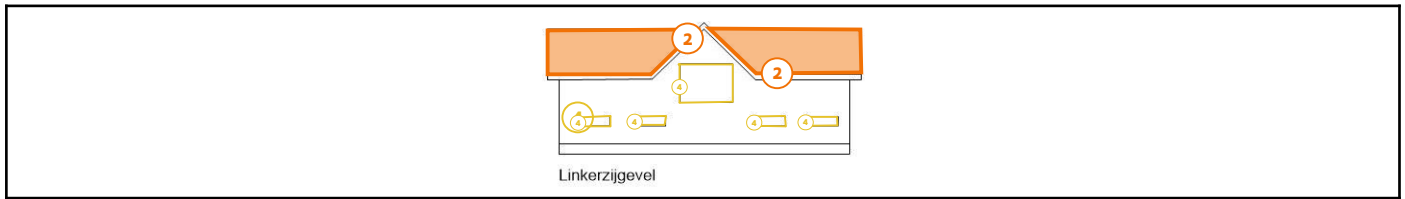
Plan 1.5: Linkerzijgevel

Beschrijving	Type	Actie
2. dakleien	Asbestmateriaal	Verwijderen
4. Kit	Asbestmateriaal	Zorgvuldig beheren

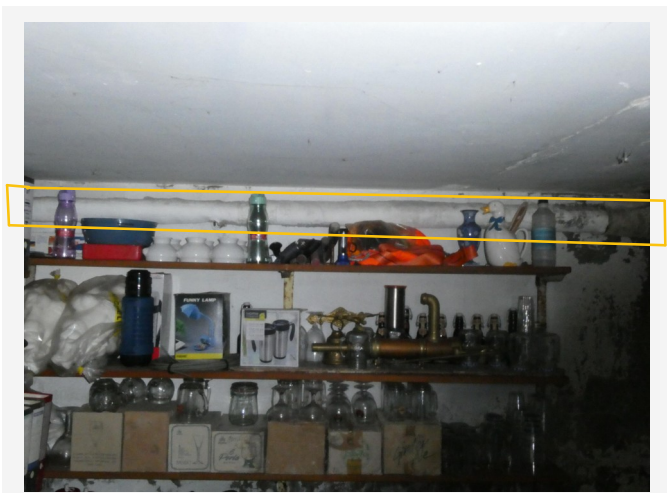
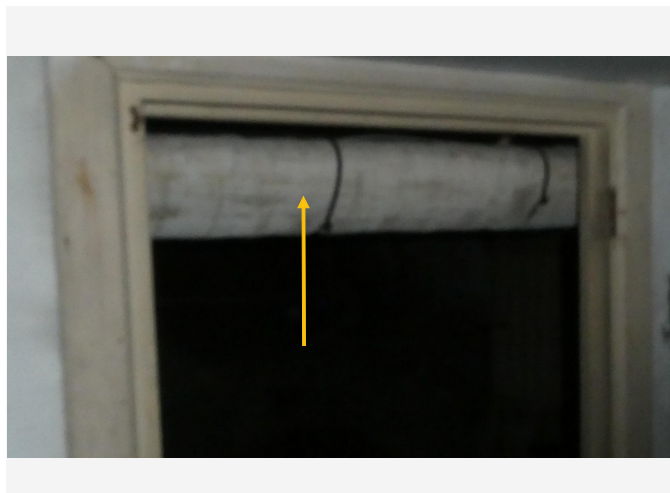
Eindbeoordeling materiaalrisico	Zeer laag materiaalrisico en/of zeer lage kans op vezelvrijgave
---------------------------------	---

Gebondenheid	Categorie 2: niet-hechtgebonden met matrix
Asbestsoort (vezeltype)	Amfibool aanwezig, uitgezonderd crocidoliet
Asbestconcentratie	Hoog ($\geq 50\%$)
Afschermingsgraad van het gehele materiaal	Niet stootvaste afscherming
Toestand van het materiaal	Onbeschadigd, niet verweerd

Beschrijving	leidingisolatie
Omgeving	Binnen
Primaire drager	HVAC infrastructuur en uitrusting
Asbestmateriaal	In-situ afwerkingslagen - Thermische isolatie
Bindmiddel van asbestmateriaal	Gips - kalk
Gebondenheid op basis van bindmiddel	Niet-hechtgebonden
Hoeveelheid (lengte - omtrek - dikte - aantal)	<ul style="list-style-type: none">• 9,50 m - 40,00 cm - 2,00 cm - 1 stuk
Totaal volume	0,076 m ³
Eenvoudig bereikbaar	Ja
Bevestigingswijze	<ul style="list-style-type: none">• Verlijmd, ingegoten, versmeerd
Identificatiemethode	Vaststelling zonder monsternamen

Verwijderen

- Zorg voor een veilig beheer. Vermijd het beschadigen van het asbestmateriaal. Controleer de toestand jaarlijks op wijzigingen.

- Hermetische zone (erkend asbestverwijderaar) het materiaal betreft een losgebonden toepassing.

Niet-hechtgebonden asbest mag enkel door erkende asbestverwijderaars verwijderd worden. Dit is omdat er speciale voorzorgen moeten genomen worden in de ruimte. De ruimte dient hermetisch afgesloten te worden om de verwijdringswerken te laten plaatsvinden.

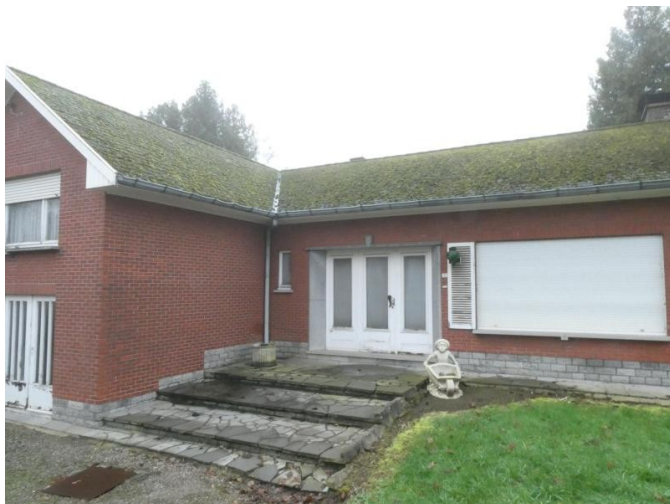
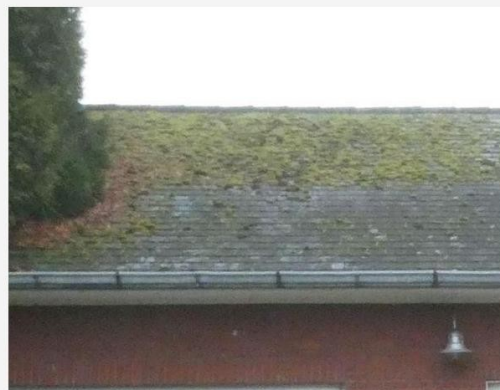
(Korst-)mossen dienen eveneens afgevoerd te worden als asbesthoudend afval.

Eindbeoordeling materiaalrisico	Verhoogd materiaalrisico en/of verhoogde kans op vezelvrijgave
---------------------------------	--

Gebondenheid	Categorie 1: hechtgebonden in oorsprong
Asbestsoort (vezeltype)	Alleen chrysotiel
Asbestconcentratie	Laag (< 50%)
Afschermingsgraad van het gehele materiaal	Geheel of deels vrij aan de buitenlucht
Toestand van het materiaal	Matig beschadigd, matig verweerd

Beschrijving	dakleien
Omgeving	Buiten
Primaire drager	Schuin dak
Asbestmateriaal	Dak- en gevelbekleding - Lei, shingle
Bindmiddel van asbestmateriaal	Cement
Gebondenheid op basis van bindmiddel	Hecht
Hoeveelheid (oppervlakte - aantal)	• 160,00 m ² - 1 stuk
Totale oppervlakte	160,00 m ²
Eenvoudig bereikbaar	Ja

Verwijderen

- Zorg voor een veilig beheer. Vermijd het beschadigen van het asbestmateriaal. Controleer de toestand jaarlijks op wijzigingen.

- Eenvoudige handelingen: mag via doe-het-zelf of door werknemer(s) met opleidingsattest eenvoudige handelingen
Na het losmaken van de leihaken kunnen de leien in één geheel van de constructie weggenomen worden.

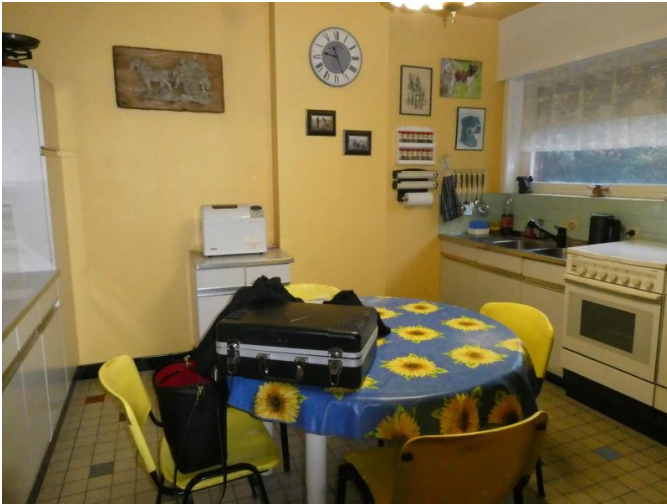
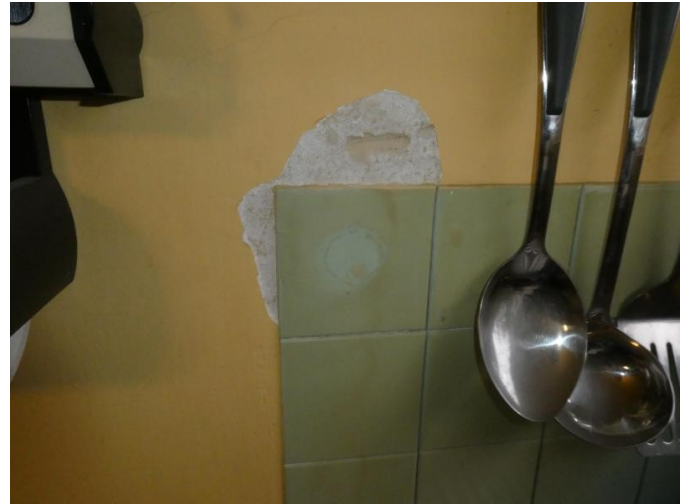
Eindbeoordeling materiaalrisico	Laag materiaalrisico en/of verlaagde kans op vezelvrijgave
---------------------------------	--

Gebondenheid	Categorie 2: niet-hechtgebonden met matrix
Asbestsoort (vezeltype)	Amfibool aanwezig, uitgezonderd crocidoliet
Asbestconcentratie	Laag (< 50%)
Afschermingsgraad van het gehele materiaal	Niet stootvaste afscherming
Toestand van het materiaal	Licht beschadigd, licht verweerd. Intact materiaal type Pical – asbestboard of categorie III 'gebondenheid'

Beschrijving	Pleisterwerk - wanden
Omgeving	Binnen
Primaire drager	Binnenwand
Asbestmateriaal	In-situ afwerkingslagen - Pleisterwerk (wand, plafond, ...)
Bindmiddel van asbestmateriaal	Gips - kalk
Gebondenheid op basis van bindmiddel	Niet-hechtgebonden
Hoeveelheid (oppervlakte - dikte - aantal)	• 170,00 m ² - 1,00 cm - 1 stuk
Totaal volume	1,70 m ³

Zorgvuldig beheren

- Zorg voor een veilig beheer. Vermijd het beschadigen van het asbestmateriaal. Controleer de toestand jaarlijks op wijzigingen.

- Hermetische zone (erkend asbestverwijderaar)
Pleisterwerk betreft een losgebonden toepassing en mag dus niet verwijderd worden door particulieren.

Het verwijderen houdt het weggappen van het pleisterwerk in. Om de veiligheid van de werknemers en de omwonenden te bewaren, moet vóór de verwijdering een hermetische zone afgesteld worden. Een hermetische zone is een ruimte die gebouwd wordt met muren (in plastic folie of kozijnen). De ruimte wordt luchtdicht gemaakt om het opwaaien van asbestvezels tegen te gaan. Door de kunstmatige luchtdruk is er een minimum aan verspreiding van asbestvezels.

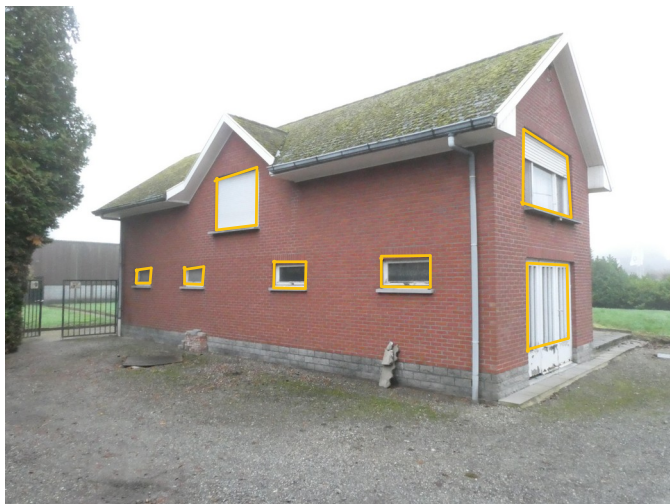
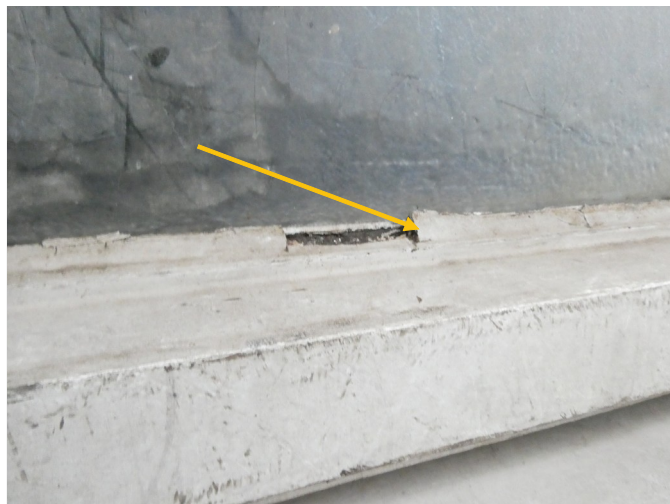
Eindbeoordeling materiaalrisico	Laag materiaalrisico en/of verlaagde kans op vezelvrijgave
---------------------------------	--

Gebondenheid	Categorie 1: hechtgebonden in oorsprong
Asbestsoort (vezeltype)	Amfibool aanwezig, uitgezonderd crocidoliet
Asbestconcentratie	Laag (< 50%)
Afschermingsgraad van het gehele materiaal	Niet stootvaste afscherming
Toestand van het materiaal	Matig beschadigd, matig verweerd

Beschrijving	Kit
Omgeving	Buiten
Primaire drager	Wandopening verticaal (raam, deur, ...)
Asbestmateriaal	In-situ afwerkingslagen - Pasta, stopverf, voegsel, stopsel, vulsel, mastiek, kitten, ...
Bindmiddel van asbestmateriaal	Kitten, mastiek, pasta
Gebondenheid op basis van bindmiddel	Hecht

Zorgvuldig beheren

- Zorg voor een veilig beheer. Vermijd het beschadigen van het asbestmateriaal. Controleer de toestand jaarlijks op wijzigingen.

- Eenvoudige handelingen: mag via doe-het-zelf of door werknemer(s) met opleidingsattest eenvoudige handelingen
Het verwijderen van de beglazing (bij voorkeur met behulp van zuignappen) en als asbesthoudend afval inpakken.

De beglazingskit handmatig (met krabbers of soortgelijke gereedschappen) te saneren.

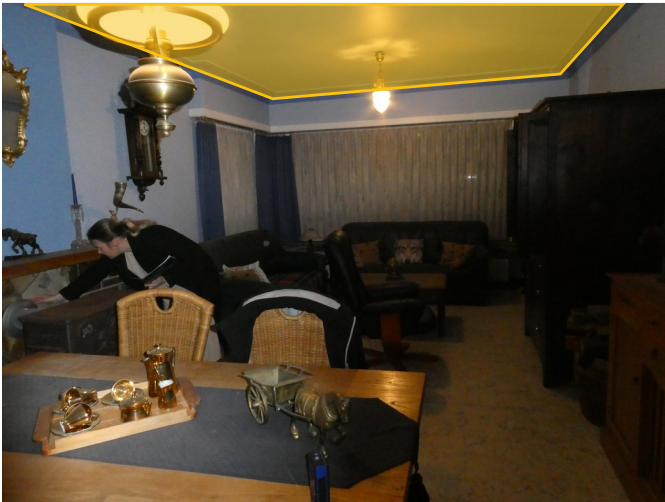
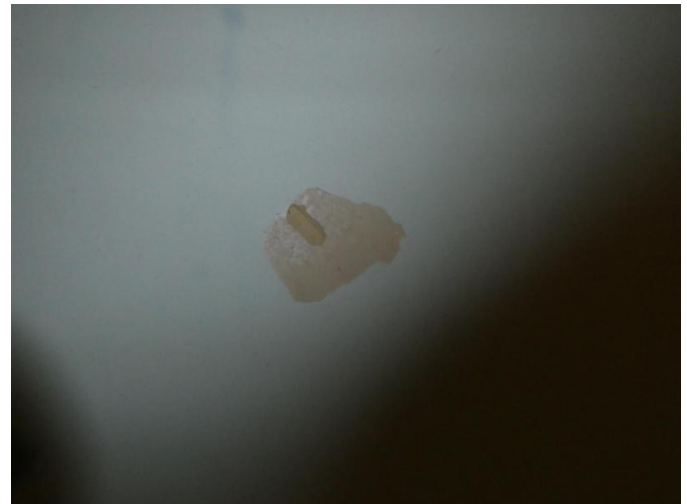
Eindbeoordeling materiaalrisico	Laag materiaalrisico en/of verlaagde kans op vezelvrijgave
---------------------------------	--

Gebondenheid	Categorie 2: niet-hechtgebonden met matrix
Asbestsoort (vezeltype)	Amfibool aanwezig, uitgezonderd crocidoliet
Asbestconcentratie	Laag (< 50%)
Afschermingsgraad van het gehele materiaal	Niet stootvaste afscherming
Toestand van het materiaal	Licht beschadigd, licht verweerd. Intact materiaal type Pical – asbestboard of categorie III 'gebondenheid'

Beschrijving	Pleisterwerk - plafond
Omgeving	Binnen
Primaire drager	Plafond
Asbestmateriaal	In-situ afwerkingslagen - Pleisterwerk (wand, plafond, ...)
Bindmiddel van asbestmateriaal	Gips - kalk
Gebondenheid op basis van bindmiddel	Niet-hechtgebonden
Hoeveelheid (oppervlakte - dikte - aantal)	• 24,00 m ² - 1,00 cm - 1 stuk
Totaal volume	0,24 m ³

Zorgvuldig beheren

- Zorg voor een veilig beheer. Vermijd het beschadigen van het asbestmateriaal. Controleer de toestand jaarlijks op wijzigingen.

- Hermetische zone (erkend asbestverwijderaar)
Pleisterwerk betreft een losgebonden toepassing en mag dus niet verwijderd worden door particulieren.

Het verwijderen houdt het weggappen van het pleisterwerk in. Om de veiligheid van de werknemers en de omwonenden te bewaren, moet vóór de verwijdering een hermetische zone afgesteld worden. Een hermetische zone is een ruimte die gebouwd wordt met muren (in plastic folie of kozijnen). De ruimte wordt luchtdicht gemaakt om het opwaaien van asbestvezels tegen te gaan. Door de kunstmatige luchtdruk is er een minimum aan verspreiding van asbestvezels.

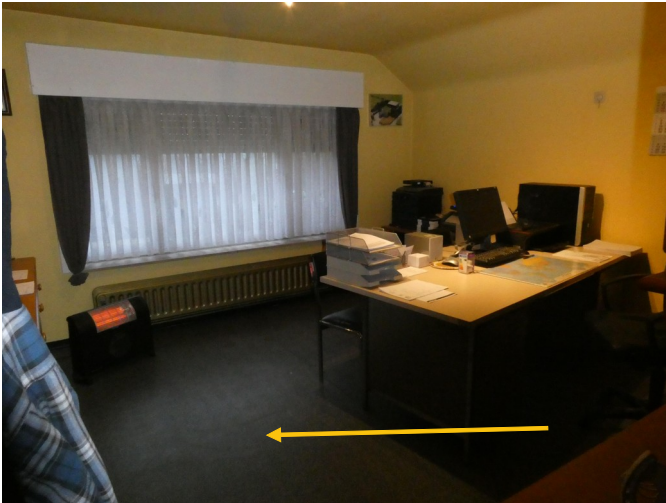
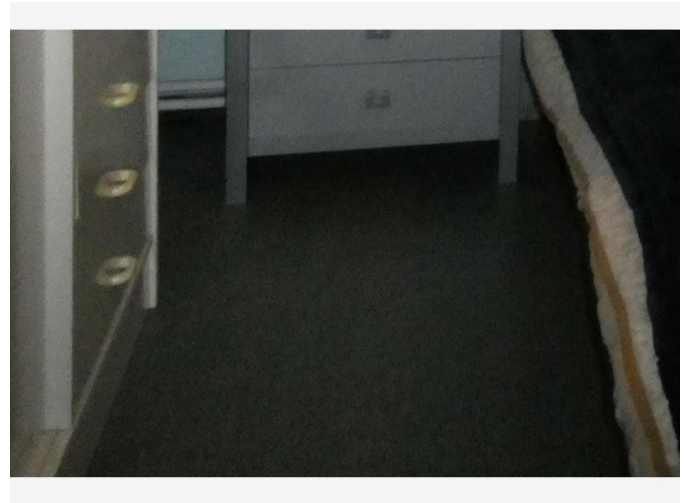
Fiche 6: Vloerzeil

Geen asbest

Beschrijving	Vloerzeil
Omgeving	Binnen
Primaire drager	Vloer
Bindmiddel van materiaal	Kunststof of -hars
Gebondenheid op basis van bindmiddel	Hecht
Hoeveelheid (oppervlakte - aantal)	• 40,00 m ² - 1 stuk
Totale oppervlakte	40,00 m ²
