# Asbestinventarisatetest

Groenhoef 74, 3270 Scherpenheuvel-Zichem

Attestnummer : 20240209-000361.000

Uitgegeven op : 09.02.2024

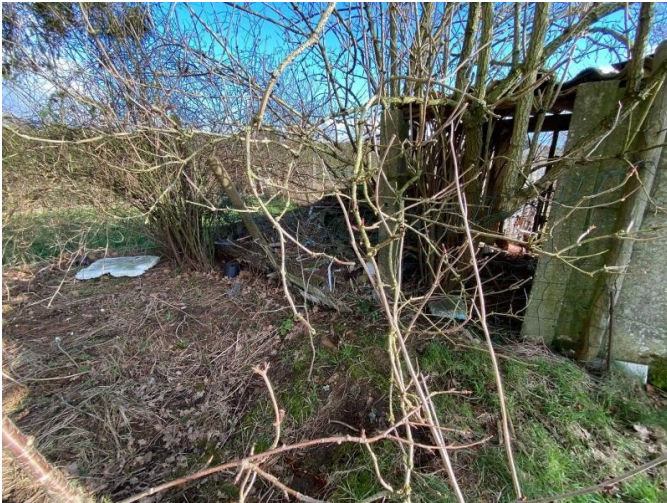
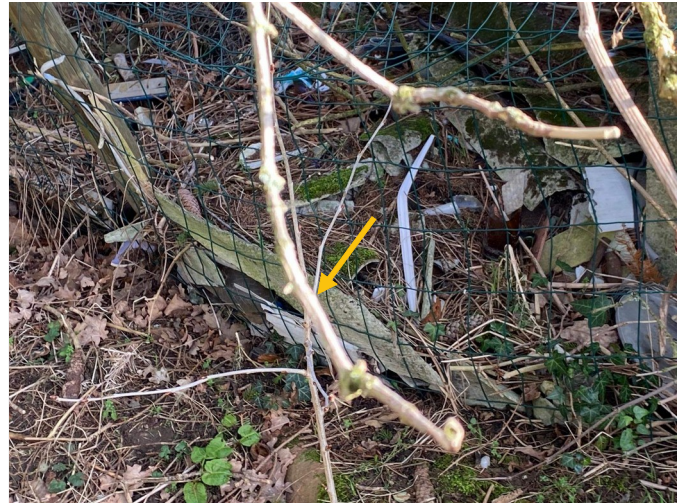
Het asbestmateriaal valt onder de mijlpaal van 2040.

**Dringend verwijderen**

- Verwijder het asbestafval.

- Eenvoudige handelingen: mag via doe-het-zelf of door werknemer(s) met opleidingsattest eenvoudige handelingen  
Moet in zijn geheel verwijderd worden. Mogelijks dienen er extra voorzorgsmaatregelen genomen te worden bv extra fixatie.

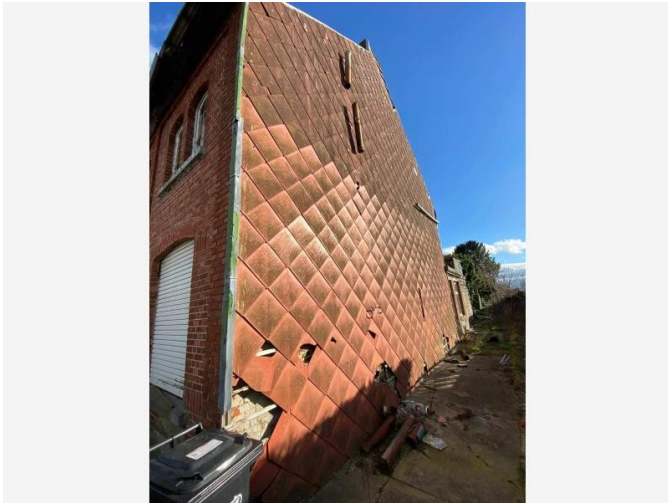
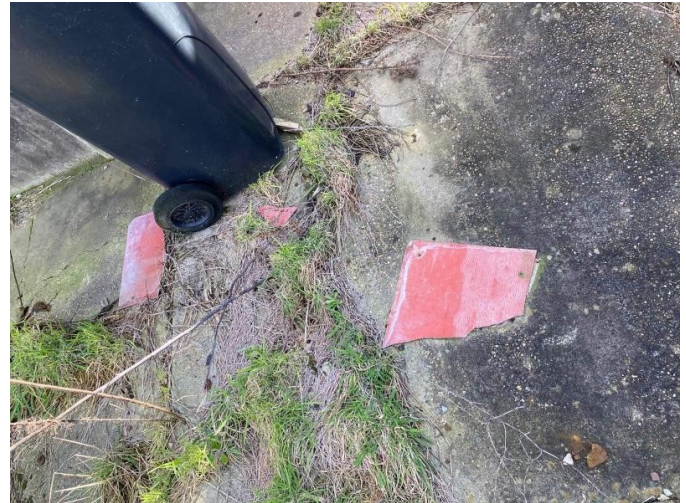
Beschrijving	Golfplaten
Type afvalstof	Betreft stock-voorraad of gedemonteerde asbestmaterialen
Aanwezige resten	Golfplaten
Omgeving	Buiten
Primaire drager	Schuin dak
Asbestmaterialen	<ul style="list-style-type: none"><li>Dak- en gevelbekleding - Golfplaat</li></ul>
Bindmiddel van asbestmateriaal	Cement
Gebondenheid op basis van bindmiddel	Hecht
Hoeveelheid (gewicht - aantal)	<ul style="list-style-type: none"><li>64,00 kg - 1 stuk</li></ul>
Totaal gewicht	64,00 kg
Eenvoudig bereikbaar	Ja
Identificatiemethode	Vaststelling zonder monsternamen
Opmerking	De hoeveelheid is juist ter indicatie. Aan de vermelde hoeveelheid kan geen rechten worden ontleend.

Het asbestmateriaal valt onder de mijlpaal van 2040.

**Dringend verwijderen**

- Verwijder het asbestafval.

- Eenvoudige handelingen: mag via doe-het-zelf of door werknemer(s) met opleidingsattest eenvoudige handelingen  
Moet in zijn geheel verwijderd worden. Mogelijks dienen er extra voorzorgsmaatregelen genomen te worden bv extra fixatie.

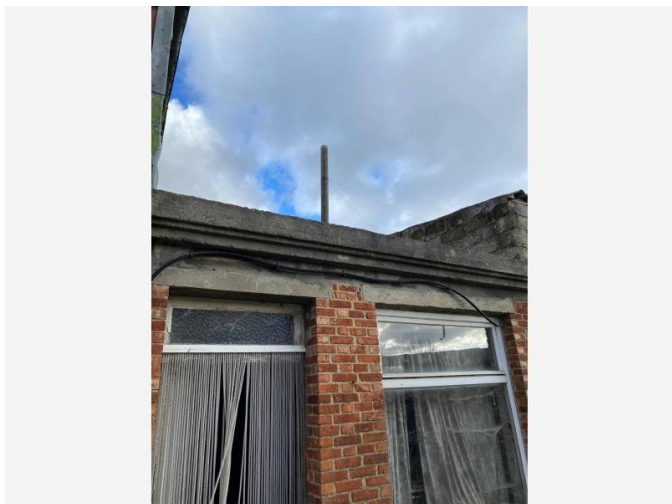
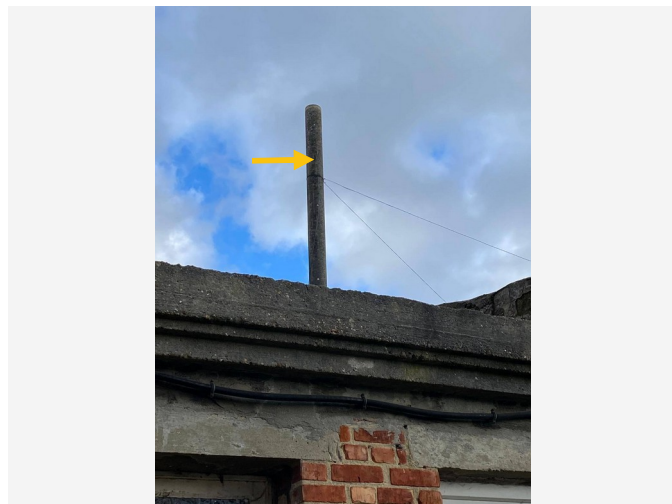
Beschrijving	Rookgaskanaal
Type afvalstof	Betreft stock-voorraad of gedemonteerde asbestmaterialen
Aanwezige resten	Rookgaskanaal
Omgeving	Buiten
Primaire drager	HVAC infrastructuur en uitrusting
Asbestmaterialen	<ul style="list-style-type: none"><li>• Rookgaskanaal</li></ul>
Bindmiddel van asbestmateriaal	Cement
Gebondenheid op basis van bindmiddel	Hecht
Hoeveelheid (gewicht - aantal)	<ul style="list-style-type: none"><li>• 22,00 kg - 1 stuk</li></ul>
Totaal gewicht	22,00 kg
Eenvoudig bereikbaar	Ja
Identificatiemethode	Vaststelling zonder monsternamen
Opmerking	De hoeveelheid is juist ter indicatie. Aan de vermelde hoeveelheid kan geen rechten worden ontleend.

Het asbestmateriaal valt onder de mijlpaal van 2034.

Verwijderen

- Zorg voor een veilig beheer. Vermijd het beschadigen van het asbestmateriaal. Controleer de toestand jaarlijks op wijzigingen.

- Eenvoudige handelingen: mag via doe-het-zelf of door werknemer(s) met opleidingsattest eenvoudige handelingen  
Moet in zijn geheel verwijderd worden. Mogelijks dienen er extra voorzorgsmaatregelen genomen te worden bv extra fixatie.
