# Asbestinventarisatetest

Leuvensesteenweg 253, 2800 Mechelen

Attestnummer : 20240714-000031.001

Uitgegeven op : 14.07.2024

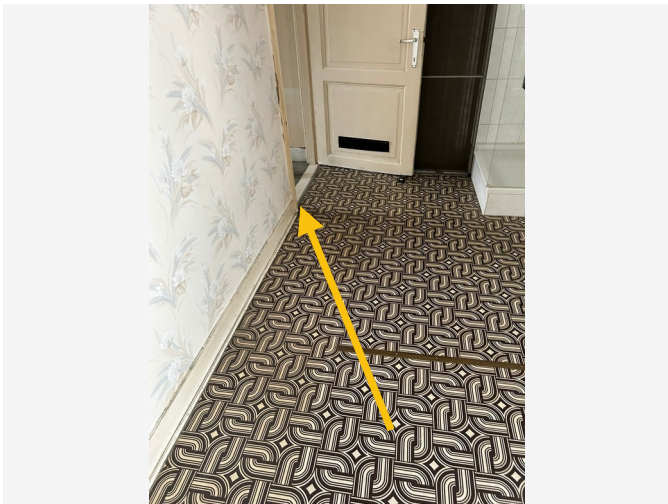
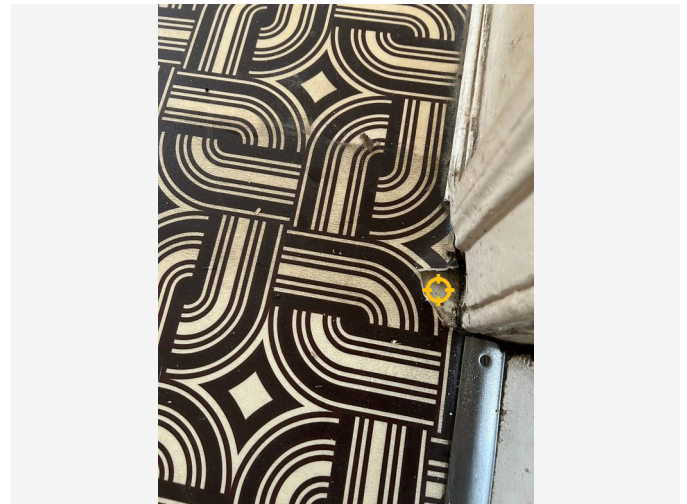
| Fiche 1: Vloerzeilen..... | 14 |

Het asbestmateriaal valt onder de mijlpaal van 2034.

| Eindbeoordeling materiaalrisico | Verhoogd materiaalrisico en/of verhoogde kans op vezelvrijgave |

| Gebondenheid | Categorie 2: niet-hechtgebonden met matrix |
| Asbestsoort (vezeltype) | Alleen chrysotiel |
| Asbestconcentratie | Hoog ( $\geq 50\%$ ) |
| Afschermingsgraad van het gehele materiaal | Geheel of deels (ook) vrij aan de binnenlucht |
| Toestand van het materiaal | Licht beschadigd, licht verweerd. Intact materiaal type Pical – asbestboard of categorie III 'gebondenheid' |

| # | Type | Referentie | Resultaat |
|---|---|---|---|
| 1.1 | Mengmonster | MM03 | Chrysotiel |

| Opmerking | <p>1) Vanwege de grote hoeveelheid verschillende vloerzeilen in de verschillende kamers, zijn stalen genomen van alle zeilen zonder onderscheid te maken tussen de verschillende kleuren. Wij adviseren daarom bij verwijdering van de zeilen om per zeil specifiek een apart staal te nemen om de asbesthoudende zeilen te kunnen onderscheiden van de (eventuele) niet-asbesthoudende zeilen.</p> <p>Er zijn monsters genomen van het vloerzeil bij de trappen onder het tapijt, evenals van de kamers, berging en zolder.</p> <p>2) De asbesthoudende vloerzeilen die eventueel zijn vastgelijmd, en dus niet los of geschroefd zijn, kunnen een asbestverdachte lijmlaag bevatten. Neem bij verwijdering extra monsters om dit te kunnen uitsluiten.</p> |

Verwijderen

- Zorg voor een veilig beheer. Vermijd het beschadigen van het asbestmateriaal. Controleer de toestand jaarlijks op wijzigingen.
- Bij grondige renovatie de zeilen verwijderen
- Voer bijkomende staalname(s) uit.

- Hermetische zone (erkend asbestverwijderaer)  
Toepassingen die niet kunnen verwijderd worden zonder te breken of scheuren dienen te worden verwijderd in hermetische zone. Schakel de hulp in van een erkende verwijderaer.

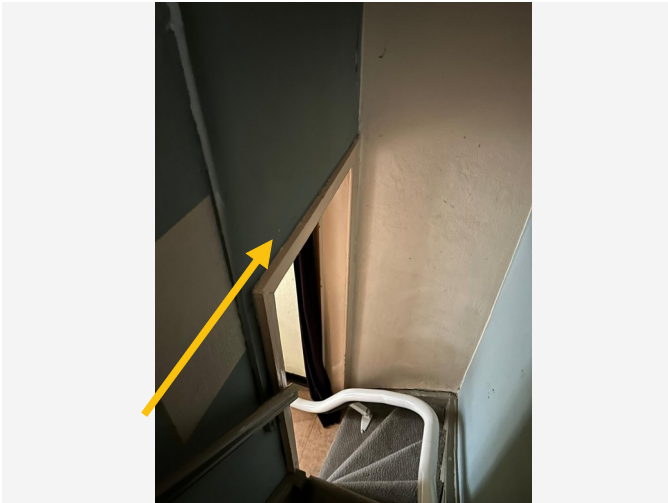
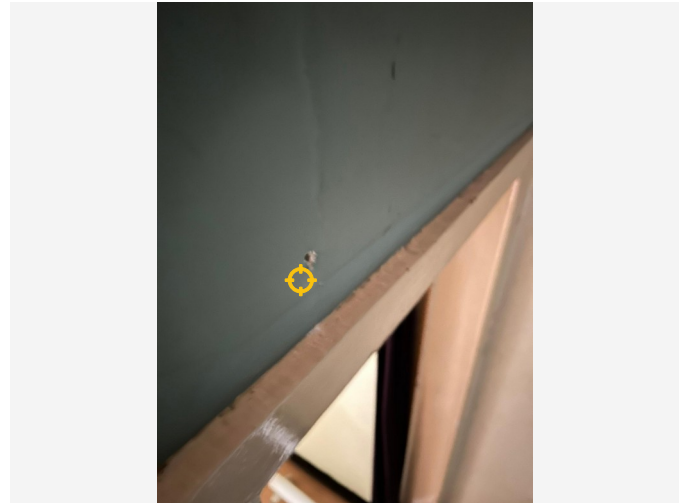
## Fiche 3: Pleisterwerk muren

Geen asbest

| # | Type | Referentie | Resultaat |
|---|---|---|---|
| 3.1 | Mengmonster | MM01 | Geen asbest |

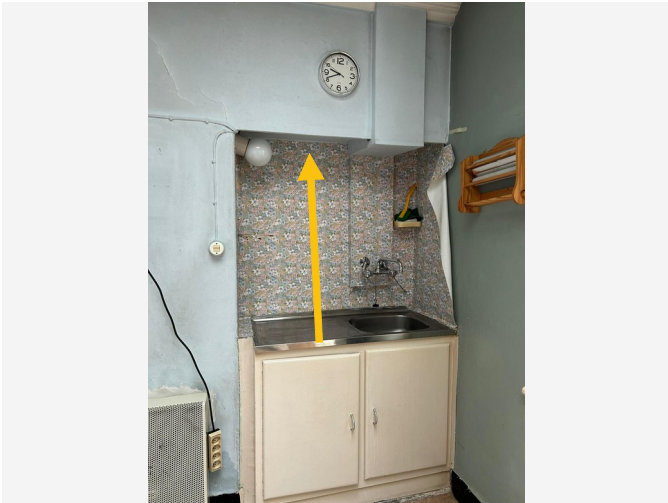
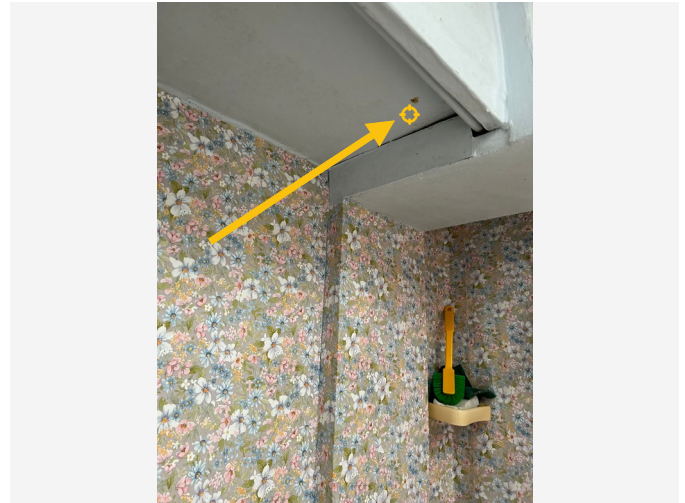
## Fiche 4: Pleisterwerk plafond

Geen asbest

| # | Type | Referentie | Resultaat |
|---|---|---|---|
| 4.1 | Mengmonster | MM02 | Geen asbest |

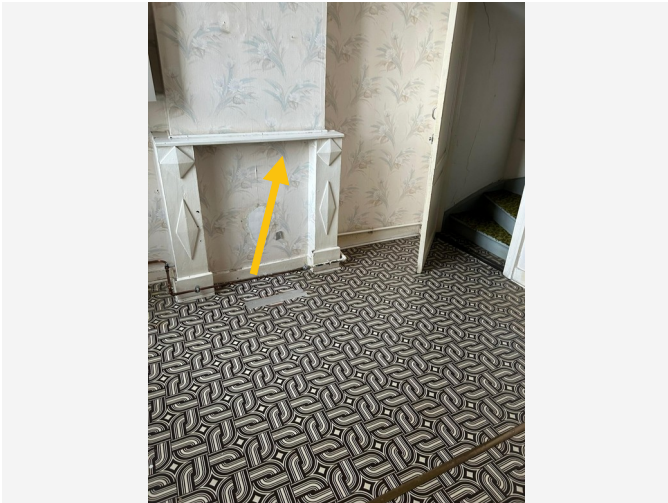
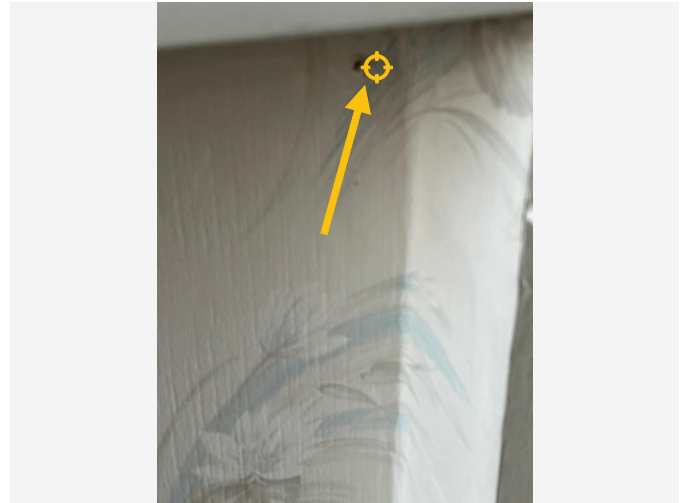
## Fiche 5: Stucwerk rondom kachels

Geen asbest

| # | Type | Referentie | Resultaat |
|---|---|---|---|
| 5.1 | Mengmonster | MM04 | Geen asbest |
