# Asbestinventarisatetest

Kasteelstraat 35, 2830 Willebroek

Attestnummer : 20260310-000009.000

Uitgegeven op : 10.03.2026

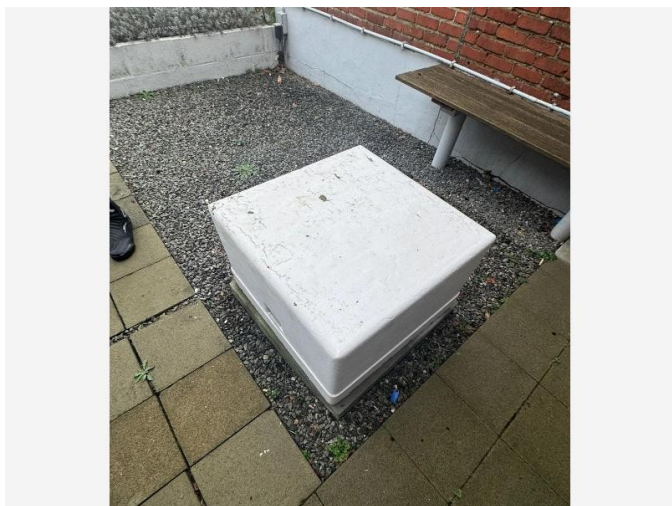
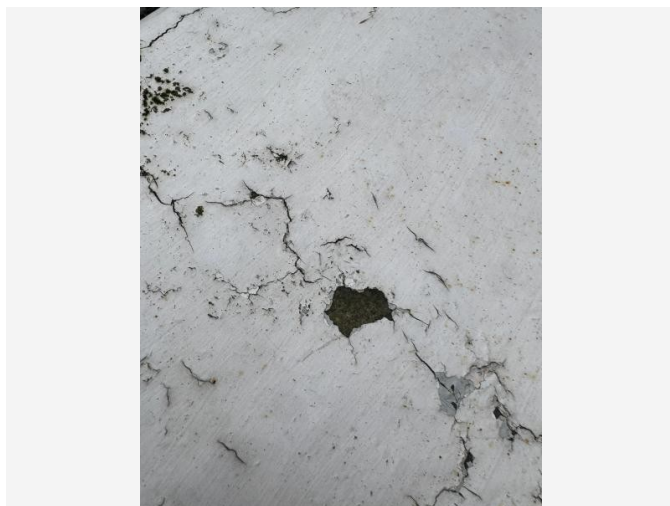
Het asbestmateriaal valt onder de mijlpaal van 2040.

**Dringend verwijderen**

- Verwijder het asbestafval.

- Eenvoudige handelingen: mag via doe-het-zelf of door werknemer(s) met opleidingsattest eenvoudige handelingen  
Kan eenvoudig dubbel verpakt worden weggevoerd naar een erkend asbestverzamelplaats.

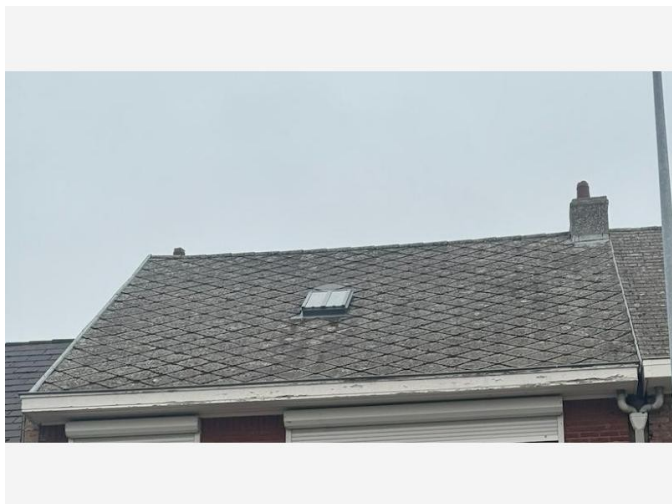
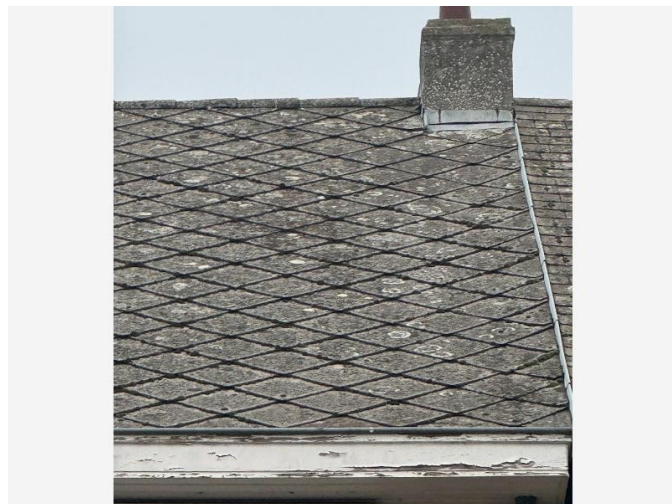
Het asbestmateriaal valt onder de mijlpaal van 2034.

Verwijderen

Eindbeoordeling materiaalrisico	Verhoogd materiaalrisico en/of verhoogde kans op vezelvrijgave
---------------------------------	--

Gebondenheid	Categorie 1: hechtgebonden in oorsprong
Asbestsoort (vezeltype)	Crocidoliet aanwezig
Asbestconcentratie	Laag (< 50%)
Afschermingsgraad van het gehele materiaal	Geheel of deels vrij aan de buitenlucht
Toestand van het materiaal	Matig beschadigd, matig verweerd

Beschrijving	Leien - schuin dak
Omgeving	Buiten
Primaire drager	Schuin dak
Asbestmateriaal	Dak- en gevelbekleding - Lei, shingle
Bindmiddel van asbestmateriaal	Cement
Gebondenheid op basis van bindmiddel	Hecht
Hoeveelheid (oppervlakte - aantal)	<ul style="list-style-type: none"><li>• 120,00 m<sup>2</sup> - 1 stuk</li></ul>
Totale oppervlakte	120,00 m <sup>2</sup>
Eenvoudig bereikbaar	Ja
Bevestigingswijze	<ul style="list-style-type: none"><li>• Genageld, geniet</li></ul>
Identificatiemethode	<p>De asbestdeskundige beoordeelt het materiaal als asbestverdacht en dus asbesthoudend, en dit zonder monstername.</p> <p>Motivatie: Er is een onderzoeksbeperking die monstername verhindert; De ruimte of het materiaal bevindt zich hoger dan 3,5 meter vanaf een vaste ondergrond.</p>
Destructieve handeling voor identificatie	Nee

- Verwijder dit asbestmateriaal zo snel mogelijk. Volg de toestand goed op.
- Hemelwater dat afspoelt van asbestcement daken of gevels kan asbestdeeltjes bevatten. Gebruik het enkel voor gesloten circuits (bv. spoelen toiletten). Reinig na het vervangen van het dak of de gevel de dakgoten en regenwaterput of -ton om asbesthoudend sediment of slib te verwijderen

- Eenvoudige handelingen: enkel door erkend asbestverwijderaar  
De leien bevinden zich in slechte staat, de toepassing kan moeilijk verwijderd worden zonder vrijgave van asbestvezels. Roep de hulp in van een erkend asbestverwijderaar.

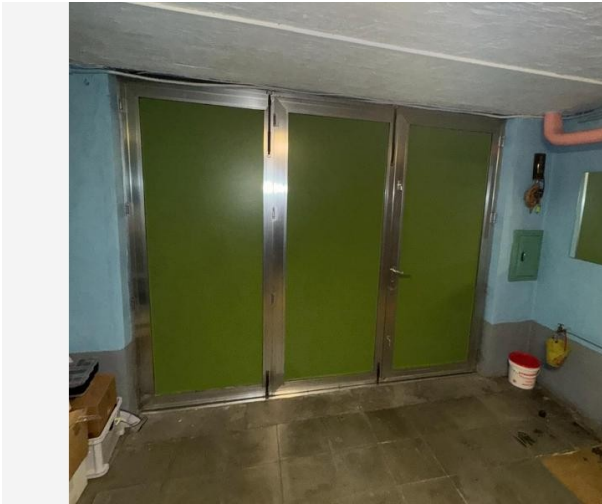
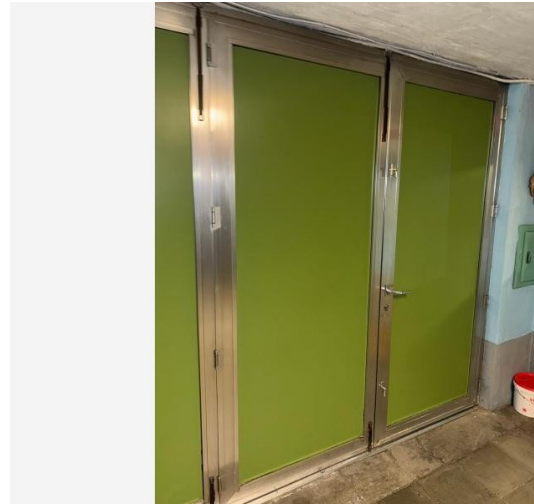
Het asbestmateriaal valt onder de mijlpaal van 2040.

Verwijderen

Eindbeoordeling materiaalrisico	Verhoogd materiaalrisico en/of verhoogde kans op vezelvrijgave
---------------------------------	--

Gebondenheid	Categorie 1: hechtgebonden in oorsprong
Asbestsoort (vezeltype)	Crocidoliet aanwezig
Asbestconcentratie	Laag (< 50%)
Afschermingsgraad van het gehele materiaal	Geheel of deels (ook) vrij aan de binnenlucht
Toestand van het materiaal	Licht beschadigd, licht verweerd. Intact calciumsilicaatmateriaal of categorie III 'gebondenheid'

<b>Beschrijving</b>	Glasalpaneel - deuren
<b>Omgeving</b>	Grenst aan binnen- en buitenlucht
<b>Primaire drager</b>	Wandopening verticaal (raam, deur, ...)
<b>Asbestmateriaal</b>	Plaat, paneel, tablet - Geëmailleerd, type Glasal
<b>Bindmiddel van asbestmateriaal</b>	Cement
<b>Gebondenheid op basis van bindmiddel</b>	Hecht
<b>Hoeveelheid (oppervlakte - dikte - aantal)</b>	<ul style="list-style-type: none"><li>• 10,00 m<sup>2</sup> - 2,00 cm - 1 stuk</li></ul>
<b>Totaal volume</b>	0,20 m <sup>3</sup>
<b>Eenvoudig bereikbaar</b>	Ja
<b>Bevestigingswijze</b>	<ul style="list-style-type: none"><li>• Geklemd</li><li>• Verlijmd, ingegoten, versmeerd</li></ul>
<b>Identificatiemethode</b>	<p>De asbestdeskundige beoordeelt het materiaal als asbestverdacht en dus asbesthoudend, en dit zonder monstername.</p> <p>Motivatie: De monstername brengt andere schade aan dan schade die inherent is aan de monstername.</p>
<b>Destructieve handeling voor identificatie</b>	Nee

- Verwijder dit asbestmateriaal zo snel mogelijk. Volg de toestand goed op.
- Voer bijkomende staalname(s) uit.

- Eenvoudige handelingen: mag via doe-het-zelf of door werknemer(s) met opleidingsattest eenvoudige handelingen  
Verwijder platen voorzichtig en ongebroken. Draag de juiste PBM's (FFP3-masker, overall type 5/6, handschoenen). Verpak direct in dubbele plastic folie en voer af via een erkende inzamelplaats. Raadpleeg OVAM-richtlijnen en de Toelichting onderaan in het asbestattest.

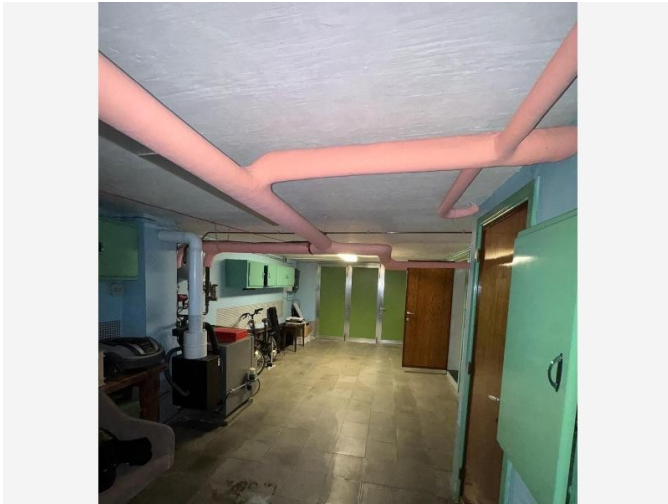
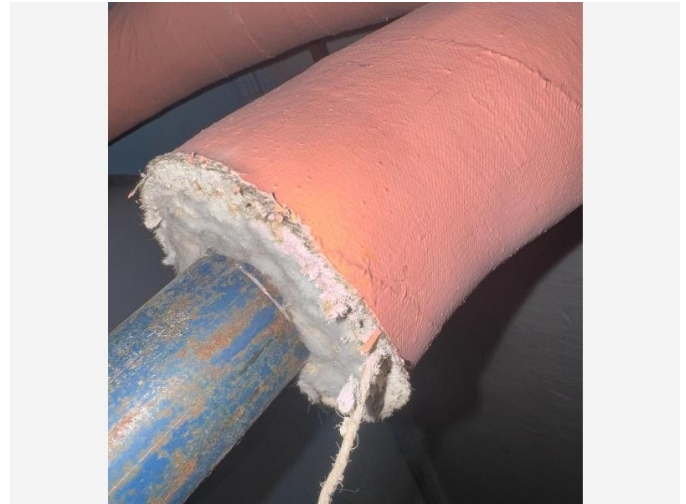
Het asbestmateriaal valt onder de mijlpaal van 2034.

Verwijderen

Eindbeoordeling materiaalrisico	Verhoogd materiaalrisico en/of verhoogde kans op vezelvrijgave
---------------------------------	--

Gebondenheid	Categorie 2: niet-hechtgebonden met matrix
Asbestsoort (vezeltype)	Amfibool aanwezig, uitgezonderd crocidoliet
Asbestconcentratie	Hoog ( $\geq 50\%$ )
Afschermingsgraad van het gehele materiaal	Geheel of deels (ook) vrij aan de binnenlucht
Toestand van het materiaal	Licht beschadigd, licht verweerd. Intact calciumsilicaatmateriaal of categorie III 'gebondenheid'

#	Type	Referentie	Resultaat
4.1	Mengmonster	MM05	Amosiet, Chrysotiel

<b>Beschrijving</b>	Leidingsisolatie - Garage
<b>Omgeving</b>	Binnen
<b>Primaire drager</b>	HVAC infrastructuur en uitrusting
<b>Asbestmateriaal</b>	In-situ afwerkingslagen - Thermische isolatie
<b>Bindmiddel van asbestmateriaal</b>	Gips - kalk
<b>Gebondenheid op basis van bindmiddel</b>	Niet-hechtgebonden
<b>Hoeveelheid (lengte - omtrek - dikte - aantal)</b>	<ul style="list-style-type: none"><li>• 15,00 m - 30,00 cm - 5,00 cm - 1 stuk</li></ul>
<b>Totaal volume</b>	0,225 m <sup>3</sup>
<b>Eenvoudig bereikbaar</b>	Ja
<b>Bevestigingswijze</b>	<ul style="list-style-type: none"><li>• Verlijmd, ingegoten, versmeerd</li></ul>
<b>Identificatiemethode</b>	Een monstername door de asbestdeskundige met laboanalyse door een asbestlabo.
<b>Destructieve handeling voor identificatie</b>	Nee

- Verwijder dit asbestmateriaal zo snel mogelijk. Volg de toestand goed op.

- Hermetische zone (erkend asbestverwijderaar)  
Deze toepassing is niet-hechtgebonden en kan moeilijk verwijderd worden zonder vrijgave van vezels. Dit mag enkel verwijderd worden door een erkend asbestverwijderaar.

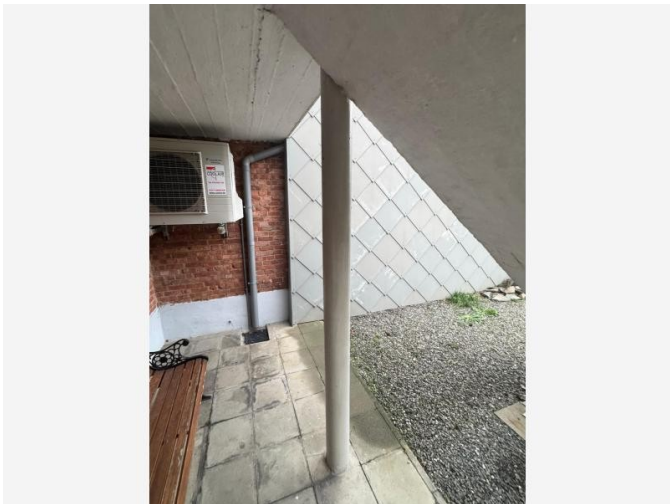
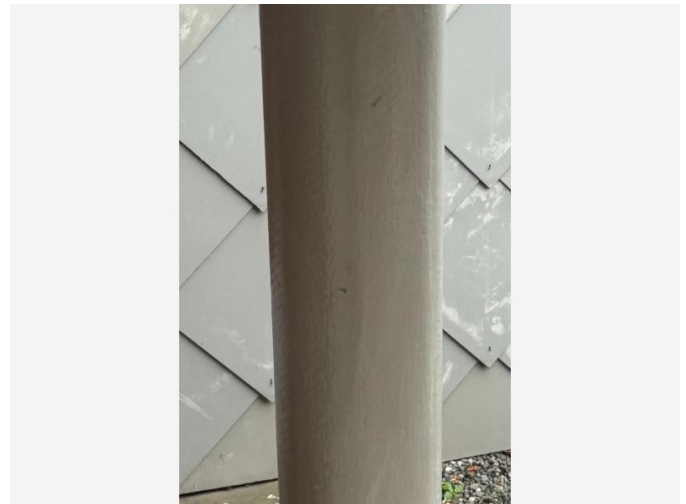
Het asbestmateriaal valt onder de mijlpaal van 2040.

Zorgvuldig beheren

Eindbeoordeling materiaalrisico	Zeer laag materiaalrisico en/of zeer lage kans op vezelvrijgave
---------------------------------	---

Gebondenheid	Categorie 1: hechtgebonden in oorsprong
Asbestsoort (vezeltype)	Alleen chrysotiel
Asbestconcentratie	Laag (< 50%)
Afschermingsgraad van het gehele materiaal	Geheel of deels vrij aan de buitenlucht
Toestand van het materiaal	Onbeschadigd, niet verweerd

<b>Beschrijving</b>	Verloren bekisting - trapzuil
<b>Omgeving</b>	Buiten
<b>Primaire drager</b>	Fundering-draagstructuur (horizontaal, verticaal)
<b>Asbestmateriaal</b>	Verloren bekisting - Buis, koker
<b>Bindmiddel van asbestmateriaal</b>	Cement
<b>Gebondenheid op basis van bindmiddel</b>	Hecht
<b>Hoeveelheid (lengte - omtrek - dikte - aantal)</b>	<ul style="list-style-type: none"><li>• 3,00 m - 30,00 cm - 20,00 cm - 2 stuks</li></ul>
<b>Totaal volume</b>	0,36 m <sup>3</sup>
<b>Eenvoudig bereikbaar</b>	Ja
<b>Bevestigingswijze</b>	<ul style="list-style-type: none"><li>• Verlijmd, ingegoten, versmeerd</li></ul>
<b>Identificatiemethode</b>	De asbestdeskundige beoordeelt het materiaal als asbesthoudend, en dit zonder monsternamen.
<b>Destructieve handeling voor identificatie</b>	Nee

- Zorg voor een veilig beheer. Vermijd het beschadigen van het asbestmateriaal. Controleer de toestand jaarlijks op wijzigingen.
- Voer bijkomende staalname(s) uit.

- Eenvoudige handelingen: enkel door erkend asbestverwijderaar  
Kan moeilijk verwijderd worden zonder vrijgave van vezels, laat dit verwijderen door een erkend asbestverwijderaar.

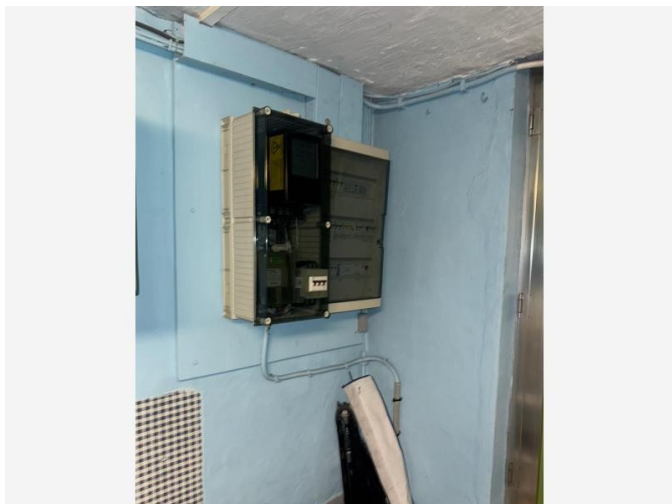
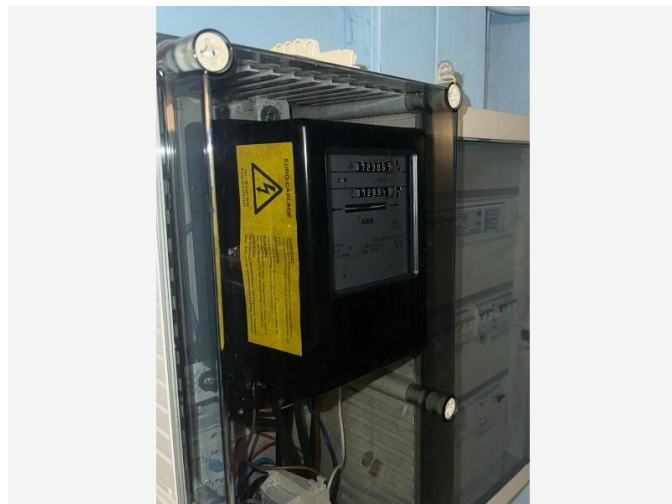
Het asbestmateriaal valt onder de mijlpaal van 2040.

Zorgvuldig beheren

Eindbeoordeling materiaalrisico	Laag materiaalrisico en/of verlaagde kans op vezelvrijgave
---------------------------------	--

Gebondenheid	Categorie 1: hechtgebonden in oorsprong
Asbestsoort (vezeltype)	Crocidoliet aanwezig
Asbestconcentratie	Laag (< 50%)
Afschermingsgraad van het gehele materiaal	Geheel of deels (ook) vrij aan de binnenlucht
Toestand van het materiaal	Onbeschadigd, niet verweerd

Beschrijving	Bakeliet - Tellerkast
Omgeving	Binnen
Primaire drager	Communicatie en elektrische infrastructuur en uitrusting
Asbestmateriaal	Plaat, paneel, tablet - Type Bakeliet
Bindmiddel van asbestmateriaal	Kunststof of -hars
Gebondenheid op basis van bindmiddel	Hecht
Hoeveelheid (oppervlakte - dikte - aantal)	<ul style="list-style-type: none"> <li>• 0,70 m<sup>2</sup> - 0,50 cm - 1 stuk</li> </ul>
Totaal volume	0,004 m <sup>3</sup>
Eenvoudig bereikbaar	Ja
Bevestigingswijze	<ul style="list-style-type: none"> <li>• Geschroefd</li> </ul>
Identificatiemethode	<p>De asbestdeskundige beoordeelt het materiaal als asbestverdacht en dus asbesthoudend, en dit zonder monstername.</p> <p>Motivatie: De materialen behoren niet toe aan de eigenaar voor wie de asbestdeskundige de asbestinventaris uitvoert.</p>
Destructieve handeling voor identificatie	Nee
Opmerking	<p>Deze oppervlakte werd niet gemeten, maar geschat op basis van een benadering van de aanwezige tellerkast. Deze schatting mag niet worden gebruikt als maatstaf voor heffingen. Als deskundigen hebben wij vastgesteld dat het materiaal daadwerkelijk bakeliet betreft en geen harde pvc. Bakeliet wordt door ons beschouwd als een asbestverdachte toepassing, aangezien het in veel gevallen asbesthoudend is. We hebben geen staalname uitgevoerd om de functionaliteit van de tellerkast niet in gevaar te brengen. Daarnaast is staalname verboden, aangezien de tellerkast eigendom is van de nutsvoorzieningsmaatschappij.</p>

- Zorg voor een veilig beheer. Vermijd het beschadigen van het asbestmateriaal. Controleer de toestand jaarlijks op wijzigingen.
- Voer bijkomende staalname(s) uit.

- Eenvoudige handelingen: enkel door erkend asbestverwijderaar  
Deze toepassing mag volgens de huidige wetgeving worden verwijderd via eenvoudige handelingen. Aangezien deze toepassing echter eigendom is van de nutsvoorzieningsmaatschappij, mag deze uitsluitend worden verwijderd door hen of door een door hen aangestelde onderaannemer die beschikt over de nodige attesten en opleidingen. Daarom wordt hier verwezen naar de methode van een erkende verwijderaar, maar in feite dient dit via de nutsvoorzieningsmaatschappij te verlopen.

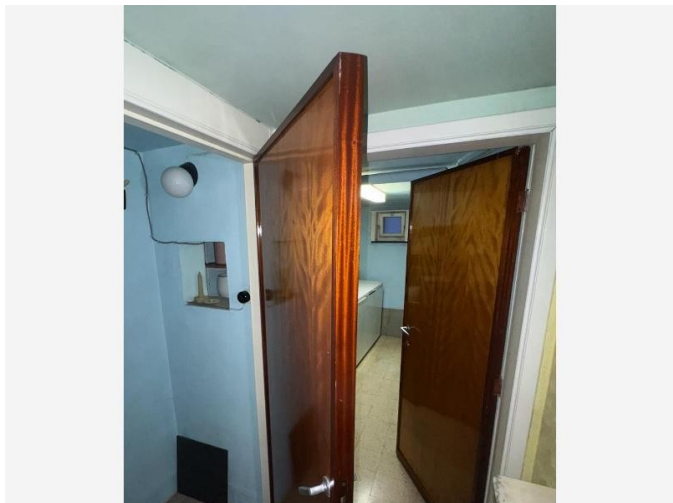
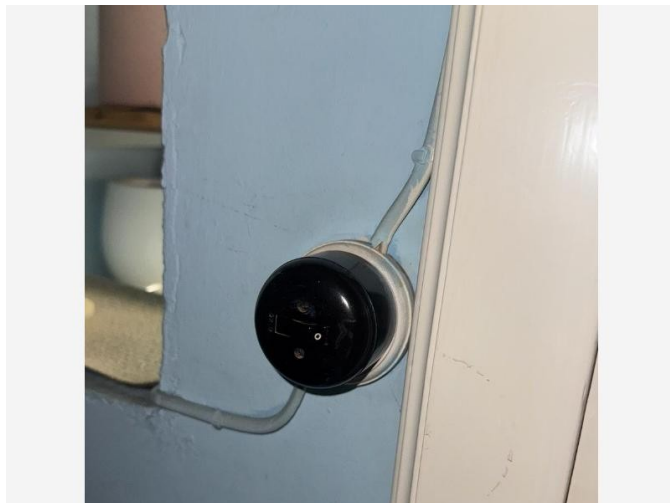
# Fiche 7: Bakeliet - schakelaar/stopcontacten/zekering

Het asbestmateriaal valt onder de mijlpaal van 2040.

Zorgvuldig beheren

Eindbeoordeling materiaalrisico	Laag materiaalrisico en/of verlaagde kans op vezelvrijgave
---------------------------------	--

Gebondenheid	Categorie 1: hechtgebonden in oorsprong
Asbestsoort (vezeltype)	Crocidoliet aanwezig
Asbestconcentratie	Laag (< 50%)
Afschermingsgraad van het gehele materiaal	Geheel of deels (ook) vrij aan de binnenlucht
Toestand van het materiaal	Onbeschadigd, niet verweerd

Beschrijving	Bakeliet - schakelaar/stopcontacten/zekering
Omgeving	Binnen
Primaire drager	Binnenwand
Asbestmateriaal	Plaat, paneel, tablet - Type Bakeliet
Bindmiddel van asbestmateriaal	Kunststof of -hars
Gebondenheid op basis van bindmiddel	Hecht
Hoeveelheid (oppervlakte - dikte - aantal)	• 0,20 m <sup>2</sup> - 1,00 cm - 10 stuks
Totaal volume	0,02 m <sup>3</sup>
Eenvoudig bereikbaar	Ja
Bevestigingswijze	• Geschroefd
Identificatiemethode	De asbestdeskundige beoordeelt het materiaal als asbestverdacht en dus asbesthoudend, en dit zonder monstername.  Motivatie: De monstername brengt andere schade aan dan schade die inherent is aan de monstername.
Destructieve handeling voor identificatie	Nee

- Verwijder dit asbestmateriaal zo snel mogelijk. Volg de toestand goed op.

- Eenvoudige handelingen: mag via doe-het-zelf of door werknemer(s) met opleidingsattest eenvoudige handelingen  
Kan eenvoudig losgemaakt en dubbel verpakt worden weggevoerd.

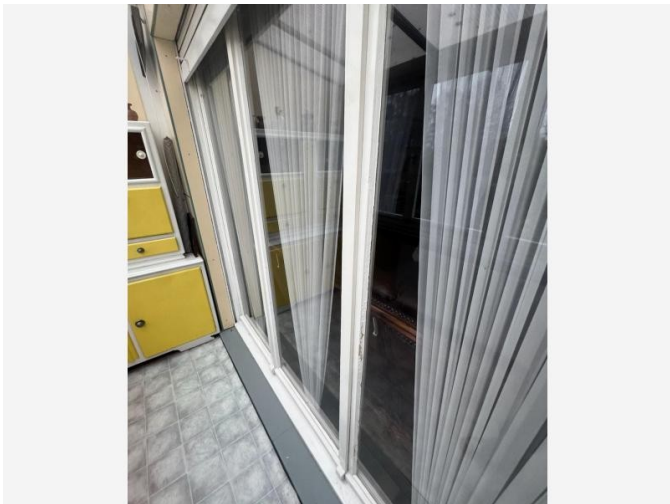
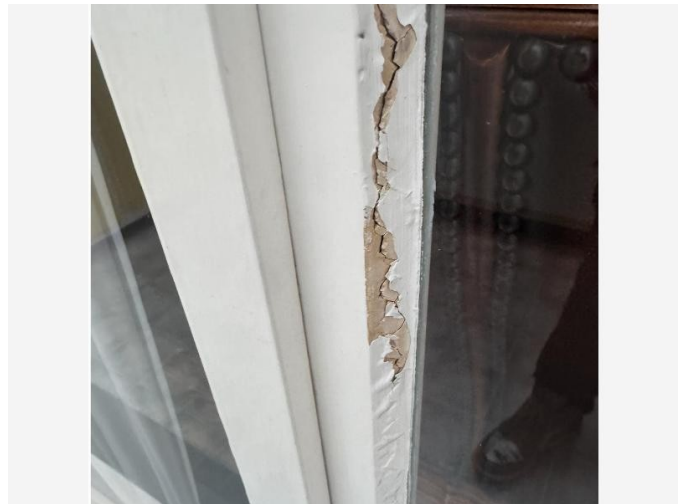
Het asbestmateriaal valt onder de mijlpaal van 2040.

Zorgvuldig beheren

Eindbeoordeling materiaalrisico	Laag materiaalrisico en/of verlaagde kans op vezelvrijgave
---------------------------------	--

Gebondenheid	Categorie 1: hechtgebonden in oorsprong
Asbestsoort (vezeltype)	Alleen chrysotiel
Asbestconcentratie	Laag (< 50%)
Afschermingsgraad van het gehele materiaal	Geheel of deels (ook) vrij aan de binnenlucht
Toestand van het materiaal	Licht beschadigd, licht verweerd. Intact calciumsilicaatmateriaal of categorie III 'gebondenheid'

#	Type	Referentie	Resultaat
8.1	Puntmonster	MM06	Chrysotiel

<b>Beschrijving</b>	Kit - ramen
<b>Omgeving</b>	Binnen
<b>Primaire drager</b>	Wandopening verticaal (raam, deur, ...)
<b>Asbestmateriaal</b>	In-situ afwerkingslagen - Pasta, stopverf, voegsel, stopsel, vulsel, mastiek, katten, ...
<b>Bindmiddel van asbestmateriaal</b>	Kitten, mastiek, pasta
<b>Gebondenheid op basis van bindmiddel</b>	Hecht
<b>Hoeveelheid (gewicht - aantal)</b>	<ul style="list-style-type: none"><li>• 3,00 kg - 10 stuks</li></ul>
<b>Totaal gewicht</b>	30,00 kg
<b>Eenvoudig bereikbaar</b>	Ja
<b>Bevestigingswijze</b>	<ul style="list-style-type: none"><li>• Verlijmd, ingegoten, versmeerd</li></ul>
<b>Identificatiemethode</b>	Een monstername door de asbestdeskundige met laboanalyse door een asbestlabo.
<b>Destructieve handeling voor identificatie</b>	Nee

- Verwijder dit asbestmateriaal zo snel mogelijk. Volg de toestand goed op.

- Eenvoudige handelingen: mag via doe-het-zelf of door werknemer(s) met opleidingsattest eenvoudige handelingen  
Kan eenvoudig in zijn geheel met het raam vervangen worden. Draag de juiste PBM's. Zie onderaan attest voor meer advies.

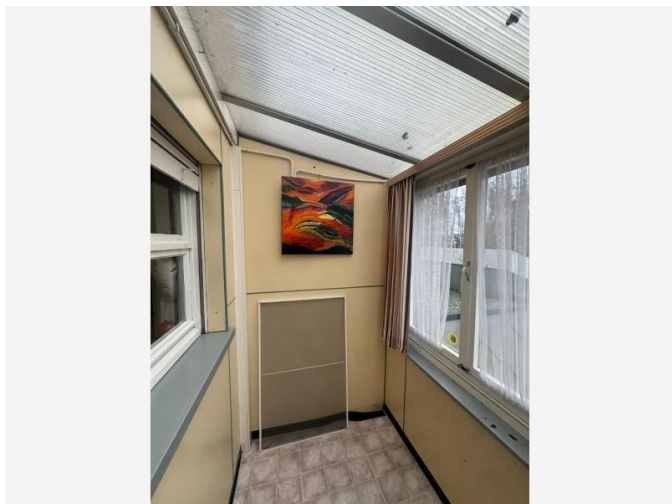
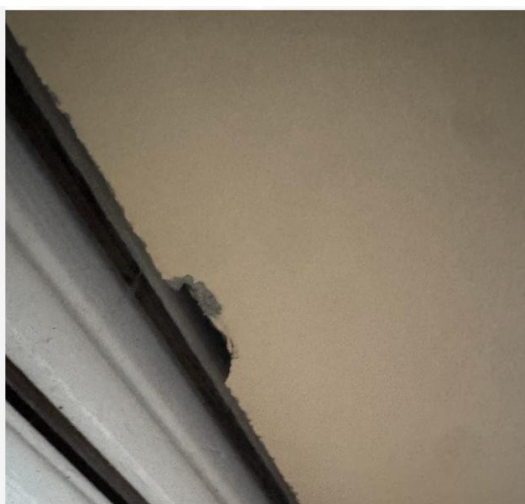
Het asbestmateriaal valt onder de mijlpaal van 2040.

Zorgvuldig beheren

Eindbeoordeling materiaalrisico	Zeer laag materiaalrisico en/of zeer lage kans op vezelvrijgave
---------------------------------	---

Gebondenheid	Categorie 1: hechtgebonden in oorsprong
Asbestsoort (vezeltype)	Alleen chrysotiel
Asbestconcentratie	Laag (< 50%)
Afschermingsgraad van het gehele materiaal	Geheel of deels (ook) vrij aan de binnenlucht
Toestand van het materiaal	Onbeschadigd, niet verweerd

#	Type	Referentie	Resultaat
9.1	Puntmonster	MM03	Chrysotiel

Beschrijving	Glasalpanelen - muur/plafond
Omgeving	Binnen
Primaire drager	Binnenwand
Asbestmateriaal	Plaat, paneel, tablet - Geëmailleerd, type Glasal
Bindmiddel van asbestmateriaal	Cement
Gebondenheid op basis van bindmiddel	Hecht
Hoeveelheid (oppervlakte - dikte - aantal)	<ul style="list-style-type: none"><li>• 20,00 m<sup>2</sup> - 2,00 cm - 1 stuk</li></ul>
Totaal volume	0,40 m <sup>3</sup>
Eenvoudig bereikbaar	Ja
Bevestigingswijze	<ul style="list-style-type: none"><li>• Geklemd</li><li>• Verlijmd, ingegoten, versmeerd</li></ul>
Identificatiemethode	Een monstername door de asbestdeskundige met laboanalyse door een asbestlabo.
Destructieve handeling voor identificatie	Nee

- Verwijder dit asbestmateriaal zo snel mogelijk. Volg de toestand goed op.

- Eenvoudige handelingen: mag via doe-het-zelf of door werknemer(s) met opleidingsattest eenvoudige handelingen  
Verwijder platen voorzichtig en ongebroken. Draag de juiste PBM's (FFP3-masker, overall type 5/6, handschoenen). Verpak direct in dubbele plastic folie en voer af via een erkende inzamelplaats. Raadpleeg OVAM-richtlijnen en de Toelichting onderaan in het asbestattest.

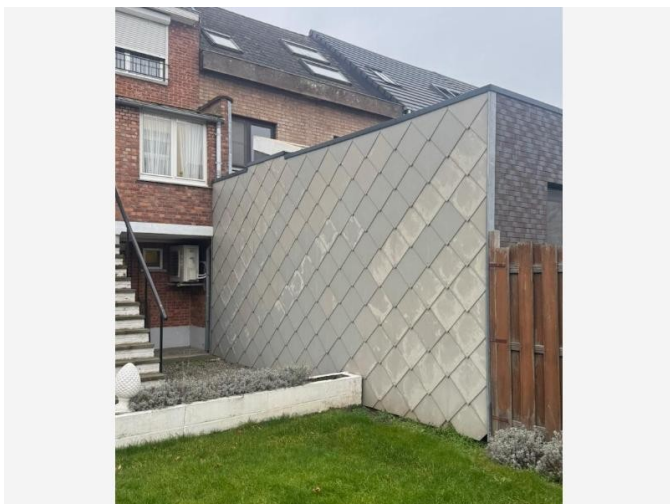
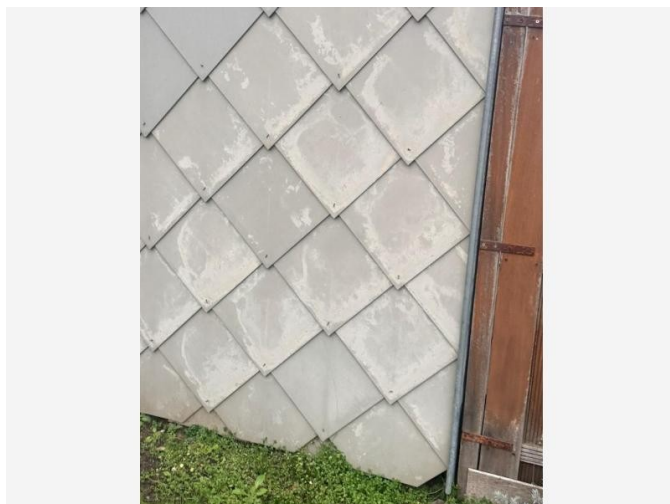
De leien aan de gevel van de bureen zijn vermoedelijk asbesthoudend. Deze behoort tot eigendom van de bureen.

<b>Basis voor advies</b>	De asbestdeskundige beoordeelt het materiaal als asbesthoudend op basis van een beoordeling met het blote oog.
<b>Primaire drager</b>	Wand buitenschil
<b>(Asbest)materiaal</b>	Dak- en gevelbekleding - Lei, shingle
<b>Bindmiddel</b>	Cement
<b>Gebondenheid bindmiddel</b>	Hecht

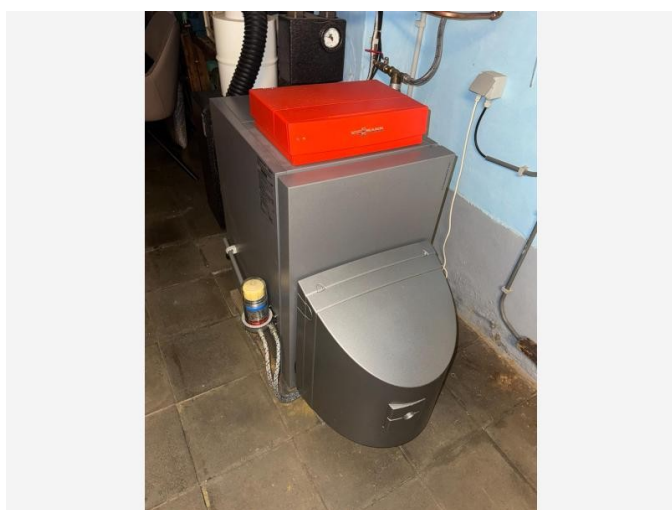
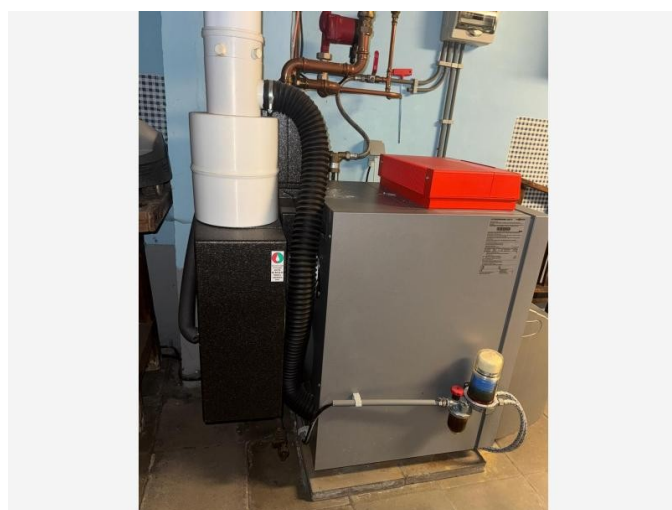
### Fiche 14: Stookketel

Beschrijving	Notitie	Terug te vinden op plannen
Fiche 14: Stookketel	Oude ketels kunnen asbestverdachte materialen bevatten, laat bijkomend onderzoek uitvoeren.	Plan 1.1: Gelijkvloers

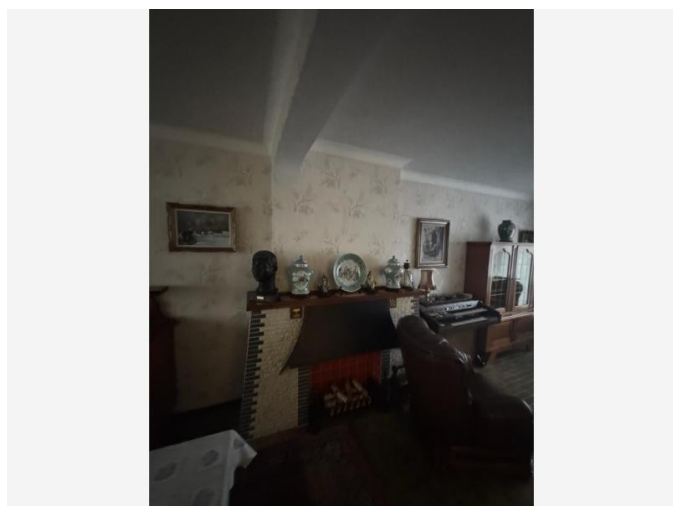
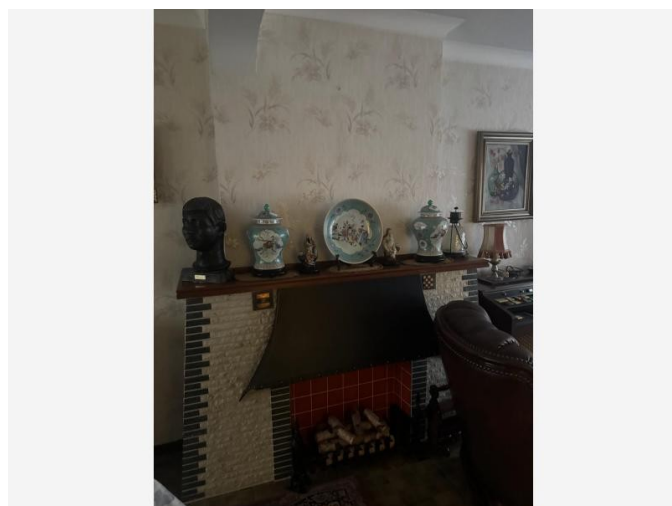
### Fiche 15: Rookgasafvoer

Beschrijving	Notitie	Terug te vinden op plannen
Fiche 15: Rookgasafvoer	In de rookgasafvoer/luchtkanalen kunnen zich asbestverdachte materialen bevinden, laat bij werken bijkomend onderzoek uitvoeren.	Plan 1.2: 1ste verdiep Plan 1.4: Zolder
Fiche 16: Onderdak	-	Plan 1.5: Doorsnede
Fiche 17: Liftinfrastructuur	-	-
