Asbestinventarisatetest

Lange Hofstraat 15, 2800 Mechelen

Attestnummer : 20260508-000063.000

Uitgegeven op : 08.05.2026

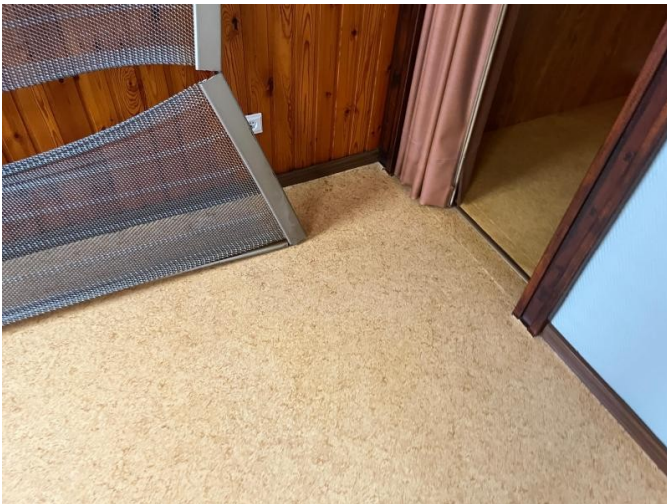
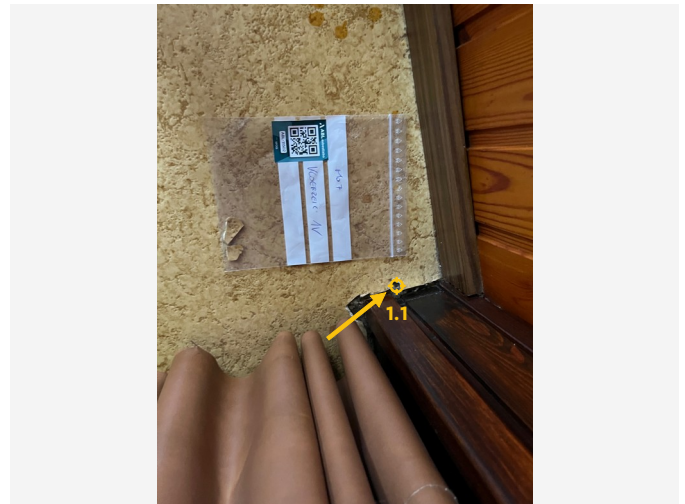
Het asbestmateriaal valt onder de mijlpaal van 2034.

Eindbeoordeling materiaalrisico	Laag materiaalrisico en/of verlaagde kans op vezelvrijgave
---------------------------------	--

Gebondenheid	Categorie 2: niet-hechtgebonden met matrix
Asbestsoort (vezeltype)	Alleen chrysotiel aanwezig
Asbestconcentratie	Hoog ($\geq 50\%$)
Afschermingsgraad van het gehele materiaal	Geheel of deels vrij aan de binnenlucht, maar geen contact met binnenluchtstromen
Toestand van het materiaal	Onbeschadigd, niet verweerd

#	Type	Referentie	Resultaat
1.1	Puntmonster	M07	Chrysotiel

Beschrijving	Vloerzeil met verdachte onderlaag 1V
Omgeving	Binnen
Primaire drager	Vloer
Asbestmateriaal	Prefab - afwerking - Vloerzeil
Bindmiddel van asbestmateriaal	Karton - papier - viltachtig
Gebondenheid op basis van bindmiddel	Niet-hechtgebonden
Hoeveelheid (oppervlakte - aantal)	<ul style="list-style-type: none">• 20,00 m² - 1 stuk
Totale oppervlakte	20,00 m ²
Eenvoudig bereikbaar	Ja
Bevestigingswijze	<ul style="list-style-type: none">• Verlijmd, ingegoten, versmeerd
Identificatiemethode	Een monstername door de asbestdeskundige met laboanalyse door een asbestlabo.
Destructieve handeling voor identificatie	Nee
Opmerking	De hoeveelheid betreft een schatting.

Verwijderen

- Zorg voor een veilig beheer. Vermijd het beschadigen van het asbestmateriaal. Controleer de toestand jaarlijks op wijzigingen.

- Hermetische zone (erkend asbestverwijderaar)
Bij deze verwijdering van asbestmaterialen bestaat er een grote kans op vrijkomen van asbestvezels. Daarom mag dit enkel verwijderd worden door een erkend asbestverwijderaar in een hermetische zone. Bij het verwijderen moet steeds rekening worden gehouden met alle milieu- en veiligheidsvoorschriften. Codex boek VI, titel 3 of de website van OVAM

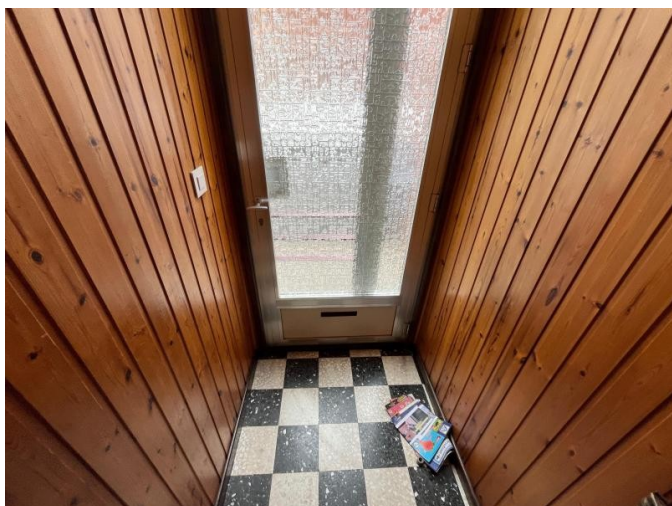
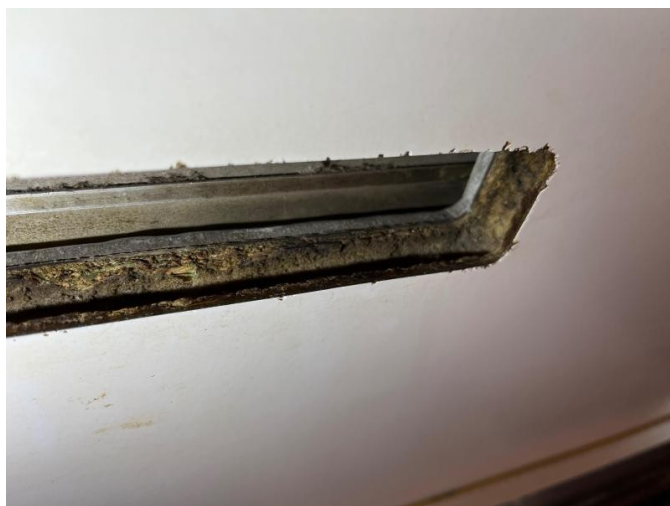
Het asbestmateriaal valt onder de mijlpaal van 2040.

Eindbeoordeling materiaalrisico	Verhoogd materiaalrisico en/of verhoogde kans op vezelvrijgave
---------------------------------	--

Gebondenheid	Categorie 1: hechtgebonden in oorsprong
Asbestsoort (vezeltype)	Crocidoliet aanwezig
Asbestconcentratie	Laag (< 50%)
Afschermingsgraad van het gehele materiaal	Geheel of deels vrij aan de binnenlucht, maar geen contact met binnenluchtstromen
Toestand van het materiaal	Licht beschadigd, licht verweerd. Intacte calciumsilicaatplaat of materiaal met categorie 3-gebondenheid

Beschrijving	Asbestcementplaat in schrijnwerk
Omgeving	Grenst aan binnen- en buitenlucht
Primaire drager	Wandopening verticaal (raam, deur, ...)
Asbestmateriaal	Plaat, paneel, tablet - Geëmailleerd, type Glasal
Bindmiddel van asbestmateriaal	Cement
Gebondenheid op basis van bindmiddel	Hecht
Hoeveelheid (oppervlakte - dikte - aantal)	• 6,00 m ² - 0,30 cm - 1 stuk
Totaal volume	0,018 m ³
Eenvoudig bereikbaar	Ja
Bevestigingswijze	• Geklemd
Identificatiemethode	De asbestdeskundige beoordeelt het materiaal als asbestverdacht en dus asbesthoudend, en dit zonder monstername. Motivatie: De monstername brengt andere schade aan dan schade die inherent is aan de monstername.
Destructieve handeling voor identificatie	Nee
Opmerking	De hoeveelheid betreft een schatting.

Verwijderen

- Zorg voor een veilig beheer. Vermijd het beschadigen van het asbestmateriaal. Controleer de toestand jaarlijks op wijzigingen.
- Voer bijkomende staalname(s) uit.

- Eenvoudige handelingen: mag via doe-het-zelf of door werknemer(s) met opleidingsattest eenvoudige handelingen
Bij het uitvoeren van eenvoudige handelingen, zoals toegestaan via doe-het-zelfmethoden of door werknemers met een opleidingsattest, is het gebruik van de juiste persoonlijke beschermingsmiddelen (PBM's) verplicht om blootstelling aan asbestvezels te voorkomen. Wij adviseren echter om asbest te laten verwijderen door een werknemer met opleidingscertificaat. Maar het is ook toegestaan via de doe-het-zelfmethode, mits de juiste voorzorgsmaatregelen en PBM's in acht worden genomen. De te gebruiken PBM's zijn:
 - FFP3-mondmasker of halfgelaatsmasker met P3 filter
 - wegwerpoverall (Tyvek CATIII, type 5en 6)

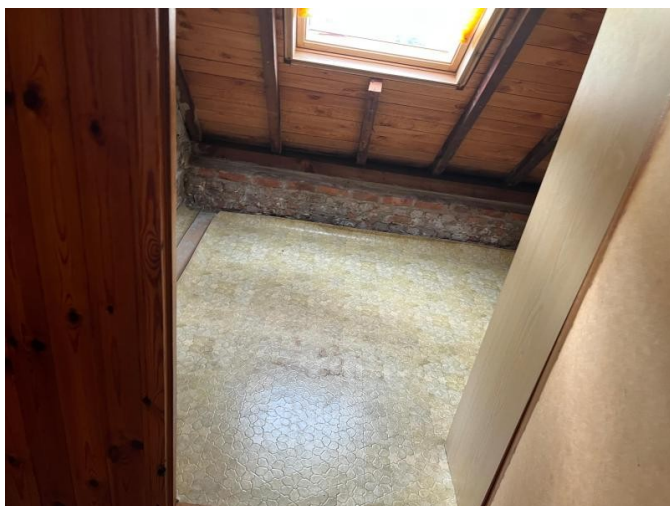
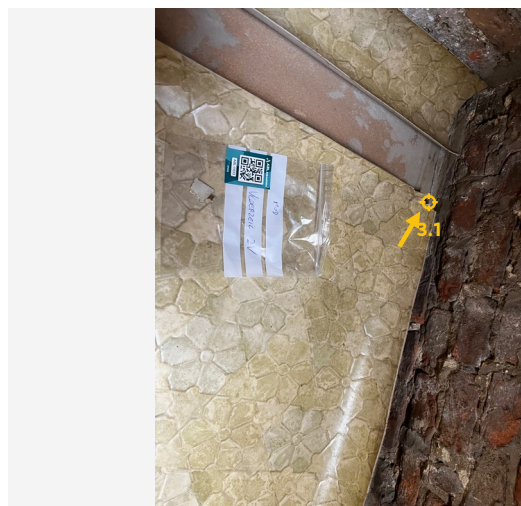
Het asbestmateriaal valt onder de mijlpaal van 2034.

Eindbeoordeling materiaalrisico	Laag materiaalrisico en/of verlaagde kans op vezelvrijgave
---------------------------------	--

Gebondenheid	Categorie 2: niet-hechtgebonden met matrix
Asbestsoort (vezeltype)	Alleen chrysotiel aanwezig
Asbestconcentratie	Hoog ($\geq 50\%$)
Afschermingsgraad van het gehele materiaal	Geheel of deels vrij aan de binnenlucht, maar geen contact met binnenluchtstromen
Toestand van het materiaal	Onbeschadigd, niet verweerd

#	Type	Referentie	Resultaat
3.1	Puntmonster	M08	Chrysotiel

Beschrijving	Vloerzeil met verdachte onderlaag 2V
Omgeving	Binnen
Primaire drager	Vloer
Asbestmateriaal	Prefab - afwerking - Vloerzeil
Bindmiddel van asbestmateriaal	Karton - papier - viltachtig
Gebondenheid op basis van bindmiddel	Niet-hechtgebonden
Hoeveelheid (oppervlakte - aantal)	<ul style="list-style-type: none">• 12,00 m² - 1 stuk
Totale oppervlakte	12,00 m ²
Eenvoudig bereikbaar	Ja
Bevestigingswijze	<ul style="list-style-type: none">• Verlijmd, ingegoten, versmeerd
Identificatiemethode	Een monstername door de asbestdeskundige met laboanalyse door een asbestlabo.
Destructieve handeling voor identificatie	Nee
Opmerking	De hoeveelheid betreft een schatting.

Verwijderen

- Zorg voor een veilig beheer. Vermijd het beschadigen van het asbestmateriaal. Controleer de toestand jaarlijks op wijzigingen.

- Hermetische zone (erkend asbestverwijderaar)
Bij deze verwijdering van asbestmaterialen bestaat er een grote kans op vrijkomen van asbestvezels. Daarom mag dit enkel verwijderd worden door een erkend asbestverwijderaar in een hermetische zone. Bij het verwijderen moet steeds rekening worden gehouden met alle milieu- en veiligheidsvoorschriften. Codex boek VI, titel 3 of de website van OVAM

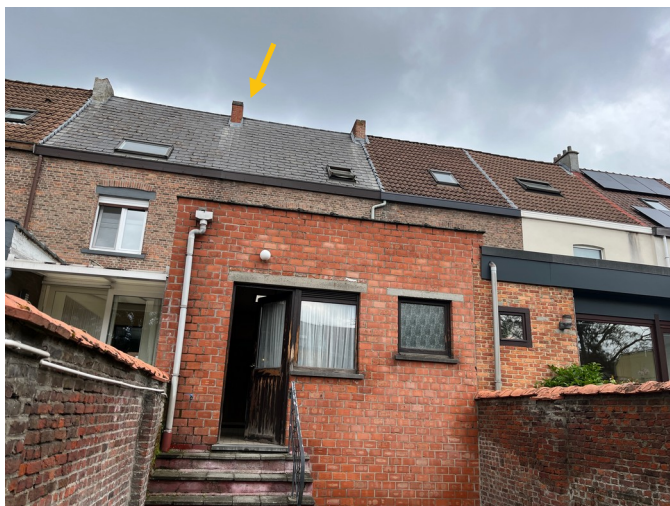
Reden: Het te onderzoeken materiaal situeert zich hoger dan 3,50 m te rekenen vanaf een veilige ondergrond

Uitleg van de asbestdeskundige: De binnenzijde van de schouw kon niet geïnspecteerd worden. Ook van buitenaf was inspectie onmogelijk omwille van de hoogte (hoger dan 3.5m). Asbestverdachte toepassingen kunnen aanwezig zijn. Dit betreft een beperking op middellange termijn.

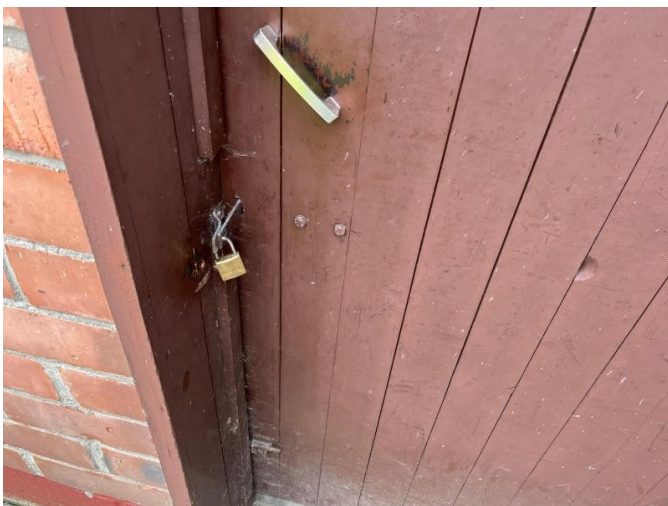
Reden: Slotvaste toegangspoort, -deur of -luik

Uitleg van de asbestdeskundige: Er is geen kennis/weet van de sleutel die bij de tuinberging hoort.

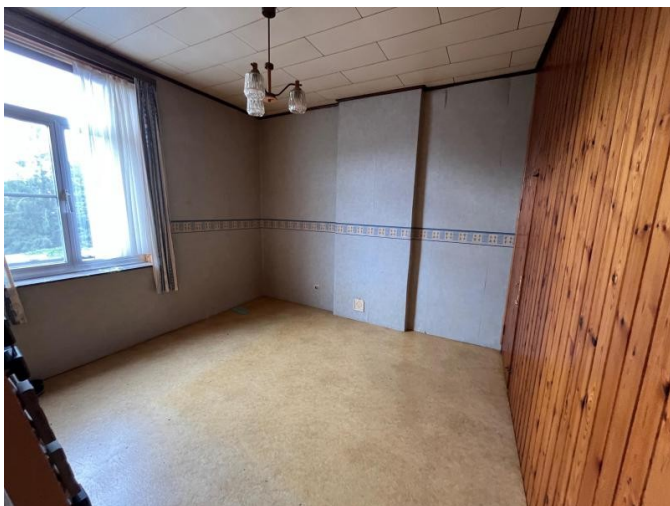
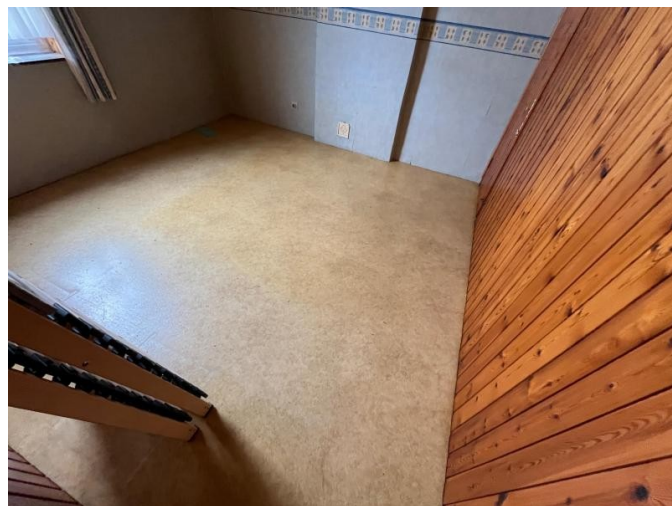
De aanwezige vloerbekleding is niet asbestverdacht. De onderliggende laag was echter niet inspecteerbaar zonder destructie tijdens de inspectie. Mogelijk is de onderliggende laag asbestverdacht.

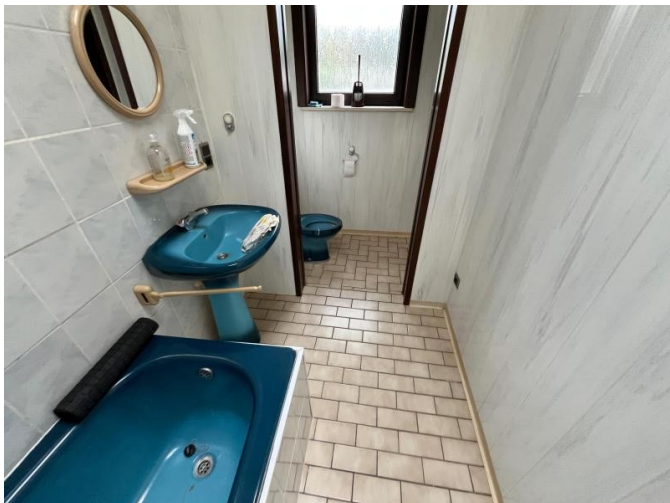
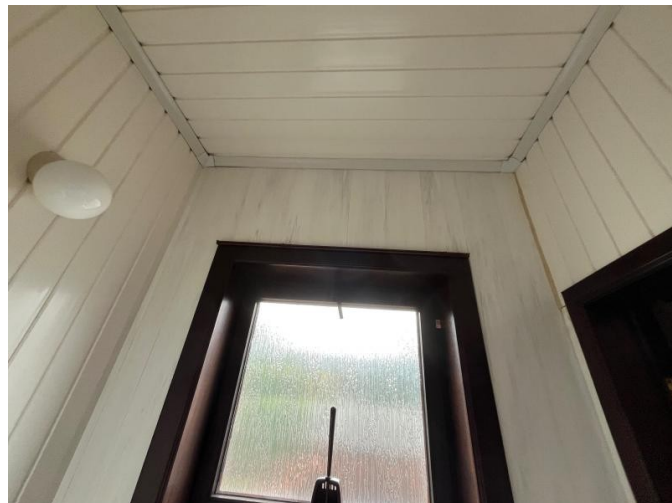
Fiche 7: Valse wand(en)/voorzetwand(en) - Gipskarton-Pvc-hout

De valse wand(en)/voorzetwand(en) bestaat(bestaan) uit niet-asbestverdachte gipskartonplaten/hout-/pvc platen. Zonder destructie is het niet mogelijk om na te gaan of er asbestverdachte materialen aanwezig zijn achter de valse wand(en)/voorzetwand(en).

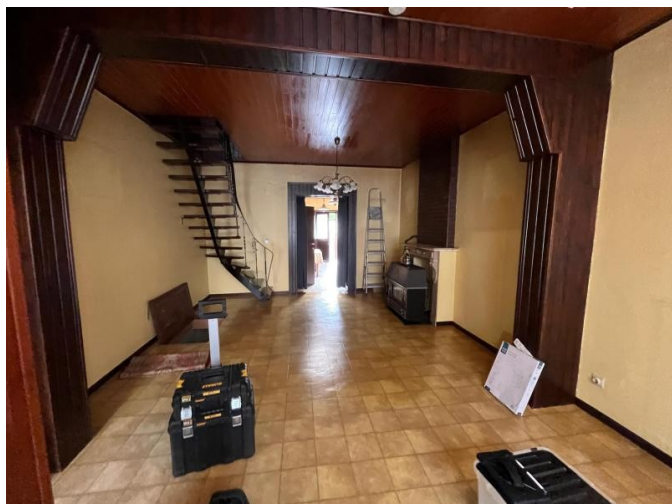
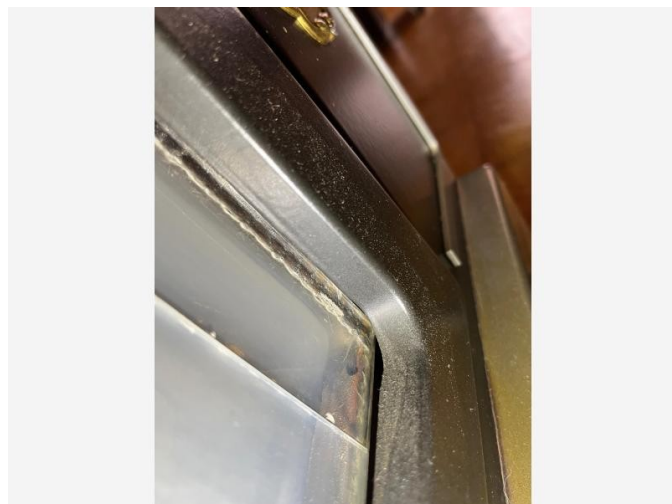
De dichtingskoord van de kachel betreft een keramische koord. Dit is niet asbest verdacht.

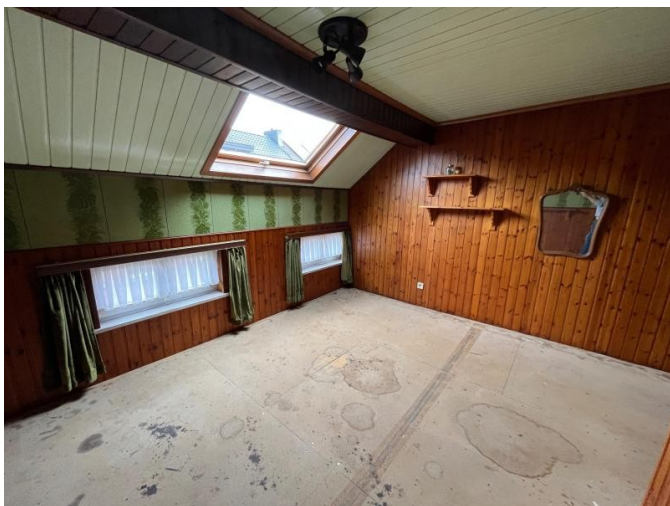
Er is geen (zichtbaar) toegangsluik aanwezig. Hierdoor kon de zolderruimte niet worden gecontroleerd op moment van de inspectie.

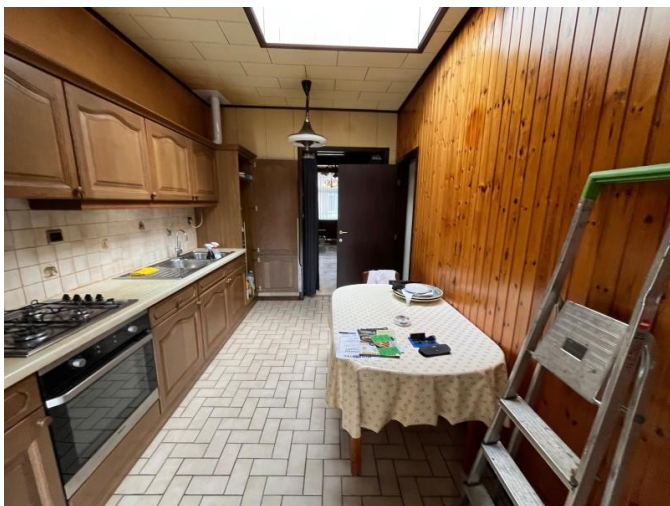
Op moment van de inspectie kon niet worden nagegaan of de tegellijm onder de vloertegels asbestverdacht is. Bij renovatie of verwijdering van de tegels dient het materiaal te worden geanalyseerd voor de werken van start gaan.

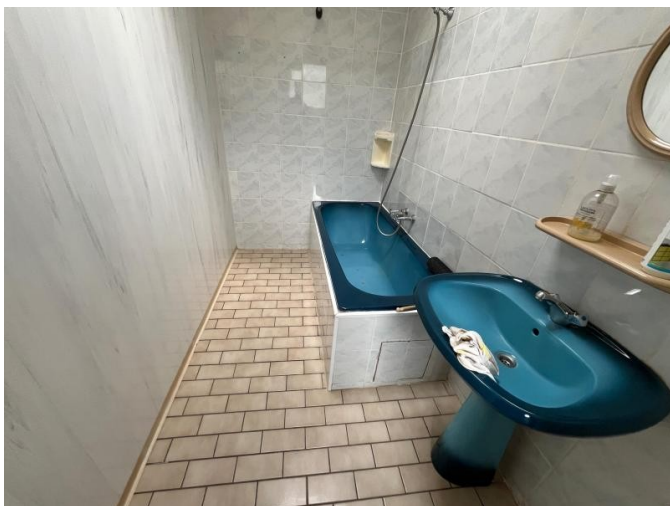
Op moment van de inspectie kon niet worden nagegaan of de tegellijm achter de muurtegels/plinten asbestverdacht is. Bij renovatie of verwijdering van de tegels dient het materiaal te worden geanalyseerd voor de werken van start gaan.

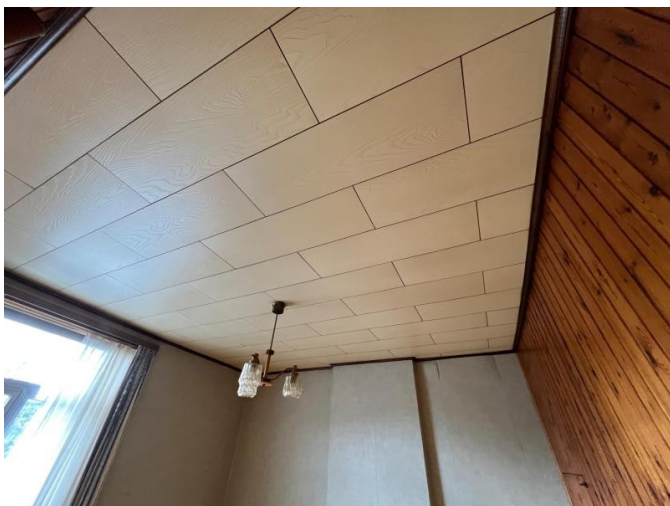
Het plafond bestaat uit niet-asbestverdachte gipskartonplaten/hout-/pvc platen . Zonder destructie is het niet mogelijk om na te gaan of er asbestverdachte materialen aanwezig zijn achter de gipskartonplaten/hout-/pvc platen.
